เอกสารทบทวนเหตุการณ์อุบัติภัย/อุบัติเหตุที่เกิดขึ้นจากการประกอบกิจการอุตสาหกรรม
ที่มีการผลิตลักษณะเดียวกันทั้งในประเทศและต่างประเทศ

สารจาก QSE เรื่อง อุบัติเหตุขั้นบันทึกรายที่ 2/2567
พนักงานโดนกรดซัลฟิวริกกระเด็นใส่แขนซ้ายได้รับบาดเจ็บ

สารจาก QSE เรื่อง “อุบัติเหตุขั้วบันทึกรายที่ 3/2567”

เรื่อง พนักงานผู้รับเหมาโดนฝังต้อย ขณะขึ้นไปทำงานบน LPG Tank

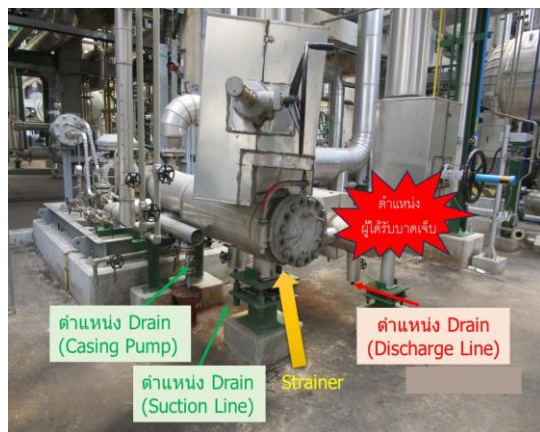
ภาพหน้างาน

เมื่อวันศุกร์ที่ 27 มกราคม 2567 เวลาประมาณ 01:58 น. พนักงานได้เข้าทำการ Clean Strainer ของ P-81110R (Dilution Steam Drum Feed Pump) เนื่องจากเกิดการตัน โดยได้ทำการ Isolate ด้วยการปิด Block valve ด้าน Suction และ Discharge แล้ว Drain น้ำออกจากท่อด้าน Suction และ Pump casing แต่ไม่ได้เปิด Drain valve ด้าน discharge จากนั้นได้เปิด vent valve เพื่อระบายความดันที่ตกค้าง แล้วทำการตรวจสอบระบบจนมั่นใจว่าไม่มีน้ำร้อนและความดันหลงเหลือในระบบในด้าน Suction แล้ว จึงทำการคลายหน้าแปลนและถอด Strainer element ในระหว่างที่ถอด Strainer ไม่มีน้ำร้อนไหลออกมา แต่ในเวลาต่อมาขณะที่พนักงานก้มเก็บ Stud and nut ที่วางอยู่บนพื้น ได้มีน้ำร้อนพุ่งออกมา 1 ครั้ง จากตำแหน่งท้าย Strainer โคนร่างกายบริเวณไหล่และต้นขาด้านซ้าย จึงรีบทำการล้างตัวด้วยน้ำเปล่าที่หน่วยงานและไปที่สถานพยาบาล พบว่าเกิดการ Burn ที่ผิวหนัง ในระดับ 2nd degree burn (เป็น Medical Treatment case)

1. ไม่ได้เปิด Drain Valve ด้าน Discharge line ไม่ได้เปิด Bypass Valve ที่คร่อม check valve ด้าน discharge ของปั๊ม และ ไม่ได้ Empty Discharge line ของปั๊มที่มีโครงสร้างเป็น U loop เพื่อลดแรงดันตกค้าง
2. มาตรฐาน WI เขียนไม่ชัดเจนไม่ระบุการ Drain และ Empty Line ด้าน Discharge ทำให้ผู้ปฏิบัติงานไม่เข้าใจ ว่าการ Isolate และ Drain สำหรับงาน Clean strainer ยังไม่ถูกต้อง
3. ขาดความตระหนักถึงความเสี่ยง และไม่มี Mitigation Action ที่เหมาะสมเพื่อลดความเสี่ยง ที่ต้องทำงานในบริเวณ Line of fire บริเวณช่องเปิด Strainer ในกรณีที่ไม่มี Swing blind (Positive isolation) เพื่อตัดแยกระบบ

1. ทบทวน WI ระบุให้ชัดเจนเกี่ยวกับการเปิด Drain valve และ Bypass valve คร่อม Check Valve และควรทบทวนความถี่ที่เหมาะสมของการ Clean pump Strainer ในช่วง Switching เด่า เนื่องจากมี coke ออกมามากกว่าปกติ
2. ทำการ On the Job Training (OJT) /Task observation และกำกับดูแลโดยหัวหน้างาน ให้เข้มงวด เกี่ยวกับการเปิด Drain Valve ด้าน Discharge line, เปิด Bypass Valve คร่อม check valve และ การ Empty Discharge line ให้ถูกต้องตาม WI
3. จัดสื่อสารการประเมินอันตรายจากการทำงาน Line of fire/เตรียมอุปกรณ์ PPE ให้เหมาะสมกรณีที่ไม่มี Swing blind (Positive isolation)

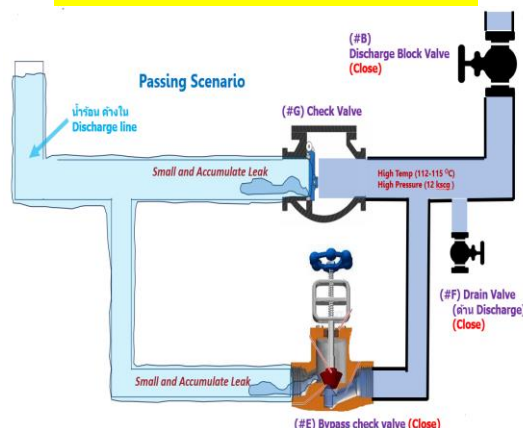
ท่อและวาล์วด้าน discharge

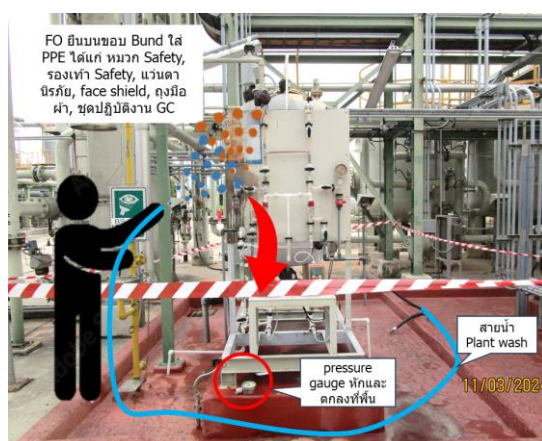
ภาพจำลอง

วันที่ 10 มีนาคม 2567 เวลา 01.45 น. ขณะที่พนักงาน FO กำลังเดินจด Log sheet WP Pressure gauge ที่ P-8303A มีรอยรั่วซึมออกมาจากข้อต่อ ซึ่ง Chemical injection set ดังกล่าวไม่ได้ใช้งาน และ ปิด Isolate valve ไว้ โดยยังมีกรดซัลฟิวริกอยู่ในท่อ พนักงานจึงใช้น้ำฉีดล้างตรงบริเวณ Unit TK-8303 และข้อต่อ pressure gauge (วัสดุเป็น Polypropylene) เพื่อทำความสะอาด ขณะฉีดข้อต่อ pressure gauge ได้หักและตกลงที่พื้น กรดซัลฟิวริก (H₂SO₄ 98%) ที่ค้างในท่อ กระเด็นโดนแขนเสื้อด้านซ้ายของพนักงาน จึงถอดเสื้อและล้างด้วยน้ำที่ Safety shower ประมาณ 15 นาที หลังจากนั้นได้แจ้ง SM และไปที่ห้องพยาบาล พบว่าเกิดการ Burn ที่ผิวหนัง ในระดับ 2nd degree burn (จัดเป็น Medical Treatment case และ Process Safety Event Tier II)

1. Chemical injection set เป็นอุปกรณ์ที่ซื้อแบบ complete set สาเหตุที่ข้อต่อ Pressure gauge เสื่อมสภาพ เนื่องจาก vendor ใช้อวัสดุไม่ถูกต้องตามมาตรฐาน โดยใช้ข้อต่อเป็น Polypropylene ซึ่งไม่เหมาะสมกับกรดซัลฟิวริก 98%
2. ขาดการทบทวนและติดตามอุปกรณ์ที่ไม่ได้ใช้งานเกิน 3 เดือน เพื่อนำเข้าสู่กระบวนการ Preservation Idle Equipment
3. ไม่ได้กำหนดรายละเอียดขั้นตอนการปฏิบัติในการล้างทำความสะอาดกรณีพบการรั่วซึมของสารเคมีที่เป็นกรด-ด่าง ที่มีอันตรายสูงต่อการสัมผัสผิวหนัง
4. ขาดความตระหนักถึงความเสี่ยงในการทำงานกับอุปกรณ์ที่อาจเกิดกรดแก่รั่วไหลจากอุปกรณ์ โดยไม่สวมใส่ชุดป้องกันที่เหมาะสม

1. ทบทวนการออกแบบของอุปกรณ์ที่ใช้งานกับกรด-ด่าง ให้ถูกต้องตามมาตรฐาน และดำเนินการเปลี่ยน หรือติดตั้งวัสดุของอุปกรณ์ให้เหมาะสมกับดังกล่าว
2. ทำการสำรวจและจัดทำรายการอุปกรณ์ที่ไม่ได้ใช้งานเกิน 3 เดือน แล้วนำเข้าทบทวนความเสี่ยงในที่ประชุม ORM เพื่อนำเข้ากระบวนการ Preservation Idle Equipment Procedure
3. ทบทวน WI โดยกำหนดรายละเอียดการปฏิบัติกรณีพบการรั่วซึมของกรด และกำหนด PPE ที่เหมาะสมในการสวมใส่ เช่น หมวกนิรภัย แว่นตานิรภัย (Goggle) รองเท้านิรภัย กระบังหน้านิรภัย ถุงมือป้องกันกรด และชุดป้องกันกรด เป็นต้น
4. อบรมสื่อสารเพื่อสร้างความตระหนักถึงความเสี่ยง และวิธีการในการจัดการสารเคมีกรณีหกรั่วไหลให้กับพนักงาน Operation และ Maintenance

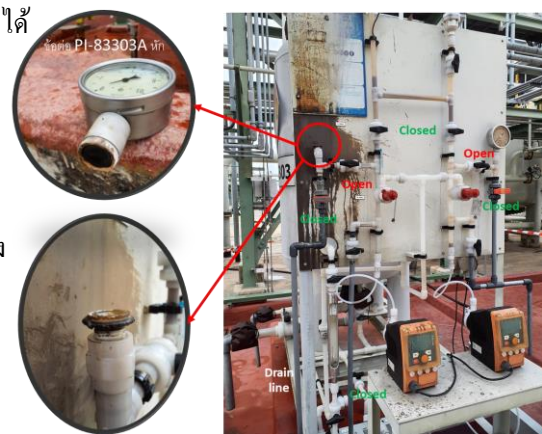
ท่อและPressure gauge

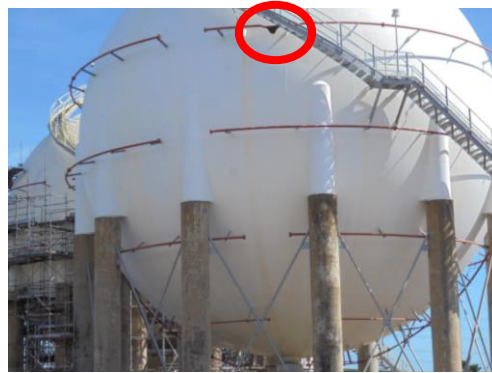
พนักงานผู้รับเหมา จำนวน 2 คน ขึ้นไปทำงาน Calibrate Automatic Tank Gauging ด้านบน LPG Tank ได้เดินผ่านรั้วรั้วที่เกาะกับท่อน้ำดับเพลิง ซึ่งอยู่ใต้บันได โดยไม่ทันสังเกตเห็น ทำให้ฝังแตกตื้น ต้อยพนักงานทั้ง 2 คน พนักงานมีสติได้วิ่งหนีออกมาแล้วหนีลงมา รับการรักษาที่ห้องพยาบาล จึงนำส่งรพ.เฉลิมพระเกียรติฯ มาบตาพุด ผลการรักษา ผู้รับเหมาคนที่ 1 ได้รับการปฐมพยาบาลแล้วอาการดีขึ้น ผู้รับเหมาคนที่ 2 มีอาการแพ้พิษ แพทย์ได้ให้การรักษาทางการแพทย์ (Medical Treatment) โดยการฉีดยาลดอาการแพ้ แล้วอาการดีขึ้นตามลำดับ

ภาพแสดงตำแหน่งรั้วรั้วที่เกาะกับท่อน้ำดับเพลิง

1. ทีม SHE พื้นที่ ได้รับแจ้งว่ามีรั้วรั้วเกาะกับท่อน้ำดับเพลิงแต่ขาดการตระหนักถึงความเสี่ยง (Sense of Urgency) โดยไม่ได้สื่อสารให้ทีม Operation ทราบทันที เพื่อดำเนินการกำจัด หรือแจ้งเตือน/ปิดกั้นพื้นที่บริเวณที่พบว่ามีรั้วรั้ว
2. Onsite Verifier สำรวจสภาพแวดล้อมในการทำงานไม่ครอบคลุมในบางจุด ที่มีรั้วรั้วในพื้นที่ทำงาน ก่อนการอนุญาตให้เริ่มงาน

1. กรณีพบสัตว์มีพิษในพื้นที่ เช่น ฝูง ต่อ แตน เป็นต้น ให้ดำเนินการแจ้งผู้เกี่ยวข้องดังนี้
 - แจ้งทีม Operation ที่เป็นเจ้าของพื้นที่ให้ทำการปิดกั้นและ ไม่อนุญาตปฏิบัติงานโดยทันที จนกว่า ฝูง ต่อ แตน จะถูกกำจัดออกไป
 - แจ้ง SHE พื้นที่ เพื่อดำเนินการสื่อสารอันตรายให้ผู้ปฏิบัติงานใกล้เคียงได้ทราบ และแจ้งทีม Q-SH-CM ดำเนินการกำจัด ฝูง ต่อ แตน
2. Onsite Verifier และผู้ปฏิบัติงาน ต้องเพิ่มความละเอียดในการสำรวจสัตว์มีพิษ ในพื้นที่ทำงาน ก่อนเริ่มงาน
