ผลการปฏิบัติตามมาตรการป้องกัน  
และแก้ไขผลกระทบสิ่งแวดล้อม

ตารางที่ 2.2-1 สรุปผลการปฏิบัติตามมาตรการป้องกันและแก้ไขผลกระทบสิ่งแวดล้อม โครงการ โรงแรม ไฮแอท รีเจนซี่ ภูเก็ต รีสอร์ท (ระยะดำเนินการ)  
ของบริษัท กมลา เบย์ เวนเจอร์ส จำกัด ระหว่างเดือนมกราคม-มิถุนายน พ.ศ. 2567

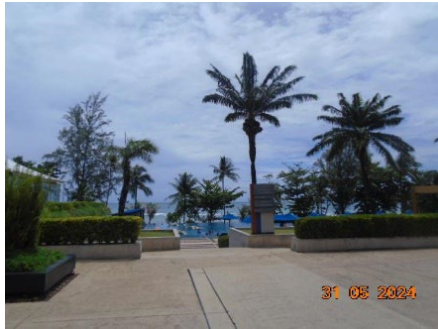
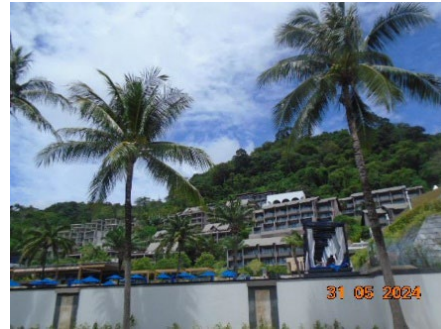
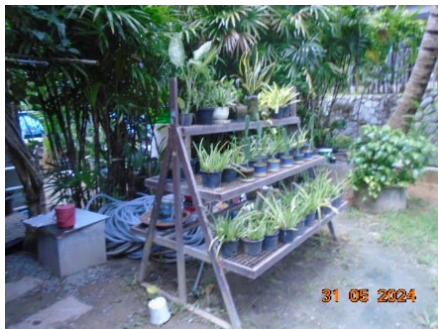
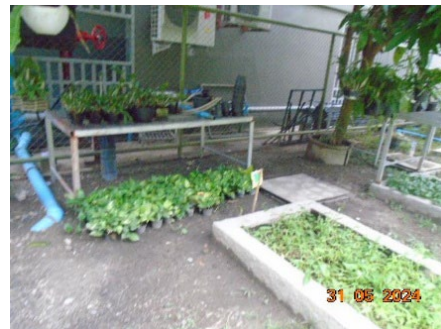
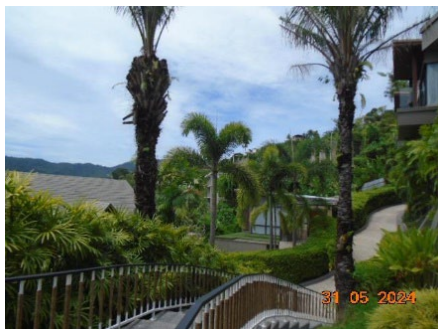
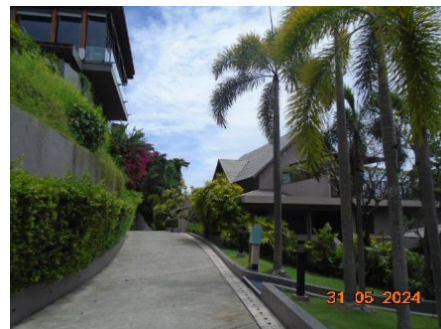
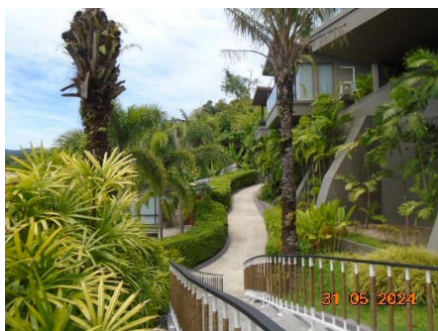
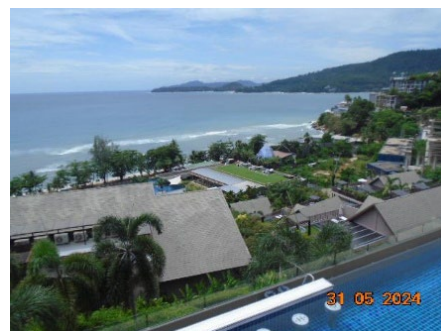
ภาพที่ 2.2-1 พื้นที่สีเขียวภายในโครงการ และการตัดแต่งพื้นที่สีเขียว

| ผลกระทบสิ่งแวดล้อม | มาตรการป้องกันและแก้ไขผลกระทบสิ่งแวดล้อม | ผลการปฏิบัติตามมาตรการป้องกันและแก้ไขผลกระทบสิ่งแวดล้อม | ปัญหา/อุปสรรคและการแก้ไข | เอกสารอ้างอิง |
|---|---|---|---|---|
| <b>1) ลักษณะภูมิประเทศ</b> | - ปรับสภาพพื้นที่โดยการตัด/ไถดินต้นไม้ เฉพาะในส่วนที่จำเป็นเท่านั้น | - โครงการได้ทำการปรับพื้นที่ตามความเหมาะสม โดยตัด/ไถดินไม้เท่าที่จำเป็นเท่านั้น | - | <b>ภาพที่ 2.2-1</b><br>พื้นที่สีเขียวภายในโครงการ และการตัดแต่งพื้นที่สีเขียว |

| ผลกระทบสิ่งแวดล้อม | มาตรการป้องกันและแก้ไขผลกระทบสิ่งแวดล้อม | ผลการปฏิบัติตามมาตรการป้องกันและแก้ไขผลกระทบสิ่งแวดล้อม | ปัญหา/อุปสรรคและการแก้ไข | เอกสารอ้างอิง |
|---|---|---|---|---|
| <b>1) ลักษณะภูมิประเทศ (ต่อ)</b> | - จัดให้มีพื้นที่สีเขียวภายในโครงการมากที่สุดประมาณ 14,412 ตร.ม. โดยคัดเลือกพันธุ์ไม้ที่มีความสอดคล้องกับสภาพแวดล้อมใกล้เคียงให้มากที่สุด | - โครงการจัดให้มีพื้นที่สีเขียวภายในพื้นที่โครงการ ประมาณ 14,412 ตร.ม. โดยได้คัดเลือกพันธุ์ไม้ที่มีความสอดคล้องกับสภาพแวดล้อมเดิมของโครงการ ได้แก่ ต้นมะพร้าว ต้นปาล์ม หางกระรอก ต้นสนฉัตร ต้นहुกวา อินทนิลน้ำ ประดู่บ้าน พิกุล ชมพู พันธุ์ทิพย์ และต้นราชพฤกษ์ เป็นต้น และได้ทำการจ้างบริษัทดูแลสวนเอกชนเข้ามาดูแล และรักษาสภาพพื้นที่สีเขียวภายในโครงการ | - | <b>ภาพที่ 2.2-1</b><br>พื้นที่สีเขียวภายในโครงการ และการตัดแต่งพื้นที่สีเขียว |
| | - พยายามคงต้นไม้ภายในพื้นที่โครงการให้มากที่สุด | - โครงการได้ทำการรักษาต้นไม้ในพื้นที่โครงการ และนำไม้ดอกไม้ประดับชนิดต่างๆ มาปลูกเพิ่ม เพื่อเพิ่มสีสนและเพิ่มความสวยงามให้กับพื้นที่โครงการ | - | <b>ภาพที่ 2.2-1</b><br>พื้นที่สีเขียวภายในโครงการ และการตัดแต่งพื้นที่สีเขียว |

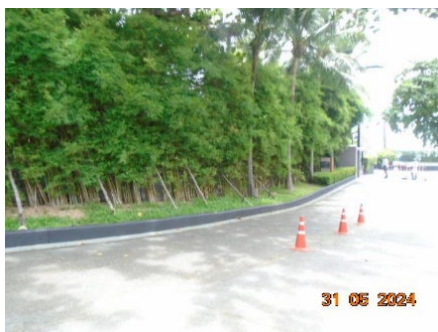
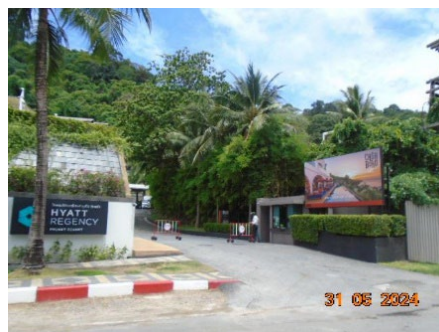
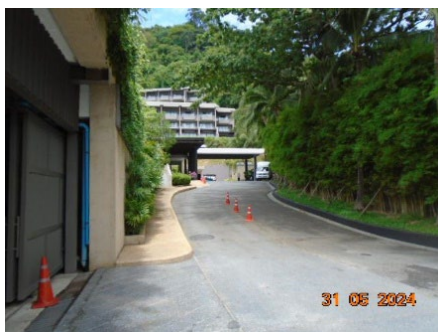
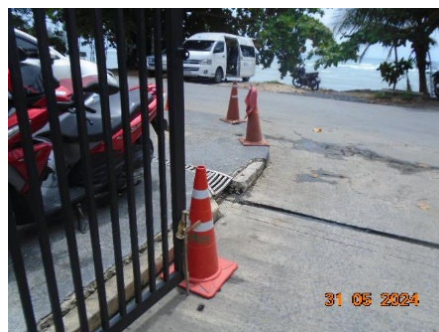
ภาพที่ 2.2-2 สัญลักษณ์จราจรภายในโครงการ และห้ามติดเครื่องยนต์ทิ้งไว้

| ผลกระทบสิ่งแวดล้อม | มาตรการป้องกันและแก้ไขผลกระทบสิ่งแวดล้อม | ผลการปฏิบัติตามมาตรการป้องกันและแก้ไขผลกระทบสิ่งแวดล้อม | ปัญหา/อุปสรรคและการแก้ไข | เอกสารอ้างอิง |
|---|---|---|---|---|
| <b>2.2</b> มลพิษทางอากาศ | - ติดตั้งป้ายห้ามติดเครื่องยนต์ทิ้งไว้ ภายในบริเวณลานจอดรถให้สามารถสังเกตได้อย่างชัดเจนและทั่วถึง | - โครงการได้ทำการติดตั้งป้าย “กรุณาดับเครื่องยนต์” ไว้ภายในบริเวณลานจอดรถ และที่จอดรถสำหรับส่งของ | - | <b>ภาพที่ 2.2-2</b><br>สัญลักษณ์จราจรภายในโครงการ |

กรวยจราจรบริเวณทางเข้า-ออกโครงการ

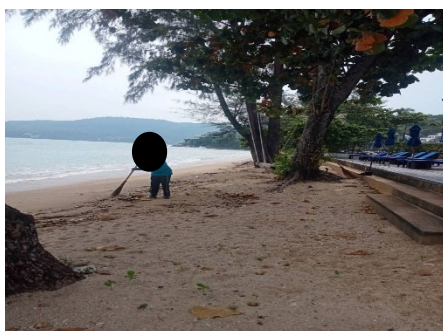
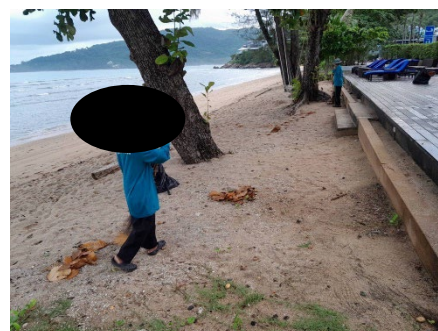
ภาพที่ 2.2-4 การทำความสะอาดบริเวณถนน

| ผลกระทบสิ่งแวดล้อม | มาตรการป้องกันและแก้ไขผลกระทบสิ่งแวดล้อม | ผลการปฏิบัติตามมาตรการป้องกันและแก้ไขผลกระทบสิ่งแวดล้อม | ปัญหา/อุปสรรคและการแก้ไข | เอกสารอ้างอิง |
|---|---|---|---|---|
| <b>2.1</b> ฝุ่นละออง (ต่อ) | - หมั่นดูแลรักษาความสะอาดบริเวณถนน โดยฉีดล้างถนนเป็นครั้งคราว | - โครงการได้มอบหมายให้บริษัทดูแลสวนเอกชนดูแลรักษาความสะอาด โดยการฉีดล้างถนนอยู่เสมอ | - | <b>ภาพที่ 2.2-4</b><br>การทำความสะอาดบริเวณถนน |

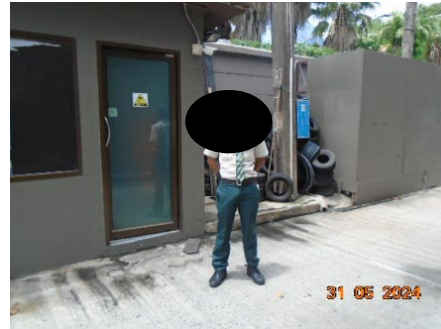
ภาพที่ 2.2-5 เจ้าหน้าที่รักษาความปลอดภัย

| ผลกระทบสิ่งแวดล้อม | มาตรการป้องกันและแก้ไขผลกระทบสิ่งแวดล้อม | ผลการปฏิบัติตามมาตรการป้องกันและแก้ไขผลกระทบสิ่งแวดล้อม | ปัญหา/อุปสรรคและการแก้ไข | เอกสารอ้างอิง |
|---|---|---|---|---|
| | - จัดระบบการจราจรภายในโครงการให้ชัดเจน รวมถึงการควบคุมการปฏิบัติตามของผู้มาใช้บริการ | - โครงการมีการจัดระบบจราจรภายในโครงการ โดยมีเจ้าหน้าที่รักษาความปลอดภัยดูแลทางเข้า-ออกโครงการตลอด 24 ชั่วโมง | - | <b>ภาพที่ 2.2-5</b><br>เจ้าหน้าที่รักษาความปลอดภัย |
| | - จัดให้มีเจ้าหน้าที่อำนวยความสะดวกด้านการจราจรบริเวณทางเข้า-ออกโครงการ | - โครงการได้จัดให้มีเจ้าหน้าที่รักษาความปลอดภัยดูแลทางเข้า-ออกโครงการตลอด 24 ชั่วโมง | - | <b>ภาพที่ 2.2-5</b><br>เจ้าหน้าที่รักษาความปลอดภัย |

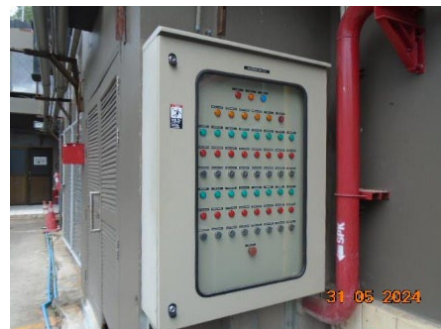
ภาพที่ 2.2-6 ระบบบำบัดน้ำเสียรวม

| ผลกระทบสิ่งแวดล้อม | มาตรการป้องกันและแก้ไขผลกระทบสิ่งแวดล้อม | ผลการปฏิบัติตามมาตรการป้องกันและแก้ไขผลกระทบสิ่งแวดล้อม | ปัญหา/อุปสรรคและการแก้ไข | เอกสารอ้างอิง |
|---|---|---|---|---|
| 4) คุณภาพน้ำ | - จัดให้มีระบบบำบัดน้ำเสียรวม จำนวน 1 ชุด บำบัดน้ำเสียจากโครงการโรงแรมส่วนเดิมและส่วนขยายเป็นระบบบำบัดน้ำเสียแบบตะกอนเร่ง (Activated Sludge) ชนิดยืตรยะเวลาเต็มอากาศ (Extended Aeration) ซึ่งน้ำเสียของแต่ละอาคารจะผ่านการบำบัดเบื้องต้น โดยถังกรองสำเร็จรูป ST 6000 ก่อนจะไหลเข้าสู่ระบบบำบัดน้ำเสียรวม ออกแบบให้สามารถรองรับน้ำเสียได้ 300 ลบ.ม./วัน โดยระบบบำบัดน้ำเสียจะมีประสิทธิภาพรวม ร้อยละ 92 สามารถบำบัดน้ำเสียให้ได้คุณภาพมาตรฐานน้ำทิ้งจากอาคารประเภท ข และมีค่า BOD ในน้ำทิ้งไม่เกิน 20 มก./ล. | - โครงการมีระบบบำบัดน้ำเสียรวมที่เกิดจากน้ำเสียจากโครงการโรงแรมส่วนเดิมและส่วนขยาย โดยระบบบำบัดน้ำเสียแบบตะกอนเร่ง (Activated Sludge) และบำบัดให้ค่า BOD ในน้ำทิ้งไม่เกิน 20 มก./ล. | - | ภาคผนวก ข-1<br>แบบจำลองระบบบำบัดน้ำเสีย<br>ภาคผนวก ค<br>ใบรับรองผลการวิเคราะห์<br>ภาพที่ 2.2-6<br>ระบบบำบัดน้ำเสียรวม |

| ผลกระทบสิ่งแวดล้อม | มาตรการป้องกันและแก้ไขผลกระทบสิ่งแวดล้อม | ผลการปฏิบัติตามมาตรการป้องกันและแก้ไขผลกระทบสิ่งแวดล้อม | ปัญหา/อุปสรรคและการแก้ไข | เอกสารอ้างอิง |
|---|---|---|---|---|
| <b>2) การบำบัดน้ำเสีย</b> | - จัดให้มีระบบบำบัดน้ำเสียรวม จำนวน 1 ชุด บำบัดน้ำเสียโครงการโรงแรมส่วนเดิมและส่วนขยาย เป็นระบบบำบัดน้ำเสียแบบตะกอนเร่ง (Activated Sludge) ชนิดยืดระยะเวลาเติมอากาศ (Extended Aeration) ซึ่งน้ำเสียของแต่ละอาคารจะผ่านการบำบัดเบื้องต้น โดยถังเกรอะสำเร็จรูป ST 6000 ก่อนจะไหลเข้าสู่ระบบบำบัดน้ำเสียรวม ออกแบบให้สามารถรองรับน้ำเสียได้ 300 ลบ.ม./วัน โดยระบบบำบัดน้ำเสียจะมีประสิทธิภาพรวมร้อยละ 92 สามารถบำบัดน้ำเสียให้ได้คุณภาพมาตรฐานน้ำทิ้งจากอาคารประเภท ข และมีค่า BOD ในน้ำทิ้งไม่เกิน 20 มก./ล. | - โครงการมีระบบบำบัดน้ำเสียรวมที่เกิดจากน้ำเสียจากโครงการโรงแรมส่วนเดิมและส่วนขยาย โดยระบบบำบัดน้ำเสียแบบตะกอนเร่ง (Activated Sludge) และบำบัดให้ค่า BOD ในน้ำทิ้งไม่เกิน 20 มก./ล. | - | <b>ภาคผนวก ข-1</b><br>แบบจำลองระบบบำบัดน้ำเสีย<br><b>ภาคผนวก ค</b><br>ใบรับรองผลการวิเคราะห์<br><b>ภาพที่ 2.2-6</b><br>ระบบบำบัดน้ำเสียรวม |

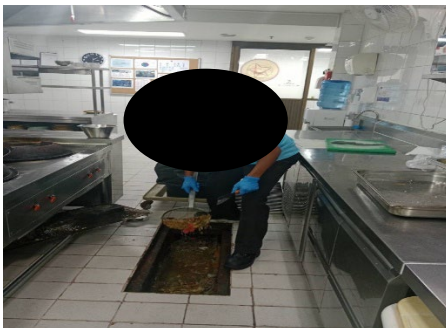
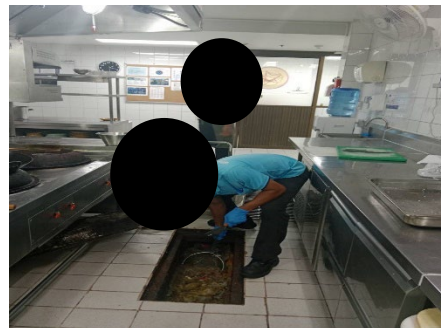
ภาพที่ 2.2-7 การสูบน้ำทิ้ง และตักไขมัน

| ผลกระทบสิ่งแวดล้อม | มาตรการป้องกันและแก้ไขผลกระทบสิ่งแวดล้อม | ผลการปฏิบัติตามมาตรการป้องกันและแก้ไขผลกระทบสิ่งแวดล้อม | ปัญหา/อุปสรรคและการแก้ไข | เอกสารอ้างอิง |
|---|---|---|---|---|
| | - ประสานงานให้บริษัทเอกชนที่ได้รับสัมปทานจากองค์การบริหารส่วนตำบลกมล (คุณสุดาวรรณ ถนอมกลุ่ม) มาสูบตะกอนไปกำจัดเป็นประจำทุกเดือน | - โครงการได้ประสานงานให้บริษัทเอกชนที่ได้รับสัมปทานจากองค์การบริหารส่วนตำบลกมล มาสูบตะกอนไปกำจัดเป็นประจำทุกเดือน | - | <b>ภาคผนวก ข-2</b><br>ใบเสร็จการสูบกากตะกอน<br><b>ภาพที่ 2.2-7</b><br>การสูบตะกอนและดักไขมัน |
| | - จัดให้มีถังดักไขมันสำเร็จรูป บำบัดน้ำเสียจากการประกอบอาหาร ก่อนเข้าสู่ถังเกราะสำเร็จรูป โดยจัดให้มีพนักงานดักไขมันออกจากบ่อดักไขมันเป็นประจำทุกสัปดาห์ ซึ่งจะดักไขมันใส่ถุงดำ และมัดปากถุง นำมารวมไว้ที่ห้องพัสดุผดุงเลี้ยง | - โครงการจัดให้มีบ่อดักไขมัน และประสานงานให้บริษัทเอกชนที่ได้รับสัมปทานจากองค์การบริหารส่วนตำบลกมล มาสูบไขมันไปกำจัดอยู่เสมอ | | <b>ภาพที่ 2.2-7</b><br>การสูบตะกอนและดักไขมัน |

| ผลกระทบสิ่งแวดล้อม | มาตรการป้องกันและแก้ไขผลกระทบสิ่งแวดล้อม | ผลการปฏิบัติตามมาตรการป้องกันและแก้ไขผลกระทบสิ่งแวดล้อม | ปัญหา/อุปสรรคและการแก้ไข | เอกสารอ้างอิง |
|---|---|---|---|---|
| | - ประสานงานให้บริษัทเอกชนที่ได้รับสัมปทานจากองค์การบริหารส่วนตำบลกมลา (คุณสุดาวรรณ ถนอมกล่อม) มาสูบตะกอนไปกำจัดเป็นประจำทุกเดือน | โครงการได้ประสานงานให้บริษัทเอกชนที่ได้รับสัมปทานจากองค์การบริหารส่วนตำบลกมลา มาสูบตะกอนไปกำจัดเป็นประจำทุกเดือน | - | <b>ภาคผนวก ข-2</b><br>ใบเสร็จการสูบกากตะกอน<br><b>ภาพที่ 2.2-7</b><br>การสูบตะกอนและดักไขมัน |

| ผลกระทบสิ่งแวดล้อม | มาตรการป้องกันและแก้ไขผลกระทบสิ่งแวดล้อม | ผลการปฏิบัติตามมาตรการป้องกันและแก้ไขผลกระทบสิ่งแวดล้อม | ปัญหา/อุปสรรคและการแก้ไข | เอกสารอ้างอิง |
|---|---|---|---|---|
| <b>2) การบำบัดน้ำเสีย (ต่อ)</b> | - จัดให้มีถังดักไขมันสำเร็จรูป บำบัดน้ำเสียจากการประกอบอาหาร ก่อนเข้าสู่ถังกรองสำเร็จรูป โดยจัดให้มีพนักงานดักไขมันออกจากบ่อดักไขมันเป็นประจำทุกสัปดาห์ ซึ่งจะดักไขมันใสถุงดำ และมัดปากถุง นำมารวมไว้ที่ห้องพักมูลฝอยเปียก | - โครงการจัดให้มีบ่อดักไขมัน และประสานงานให้บริษัทเอกชนที่ได้รับสัมปทานจากองค์การบริหารส่วนตำบลกมลลา มาสูบน้ำมันไปกำจัดอยู่เสมอ | - | ภาพที่ 2.2-7<br>การสูบน้ำและดักไขมัน |

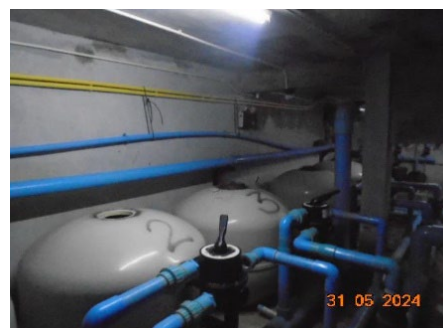
ภาพที่ 2.2-9 ถังเก็บน้ำสำรองภายในโครงการ (ถังเก็บน้ำใต้ดิน)

| ผลกระทบสิ่งแวดล้อม | มาตรการป้องกันและแก้ไขผลกระทบสิ่งแวดล้อม | ผลการปฏิบัติตามมาตรการป้องกันและแก้ไขผลกระทบสิ่งแวดล้อม | ปัญหา/อุปสรรคและการแก้ไข | เอกสารอ้างอิง |
|---|---|---|---|---|
| 1) การใช้น้ำ | - จัดให้มีถังเก็บน้ำสำรองภายในโครงการ ดังนี้<br>1. ถังเก็บน้ำใต้ดินใต้อาคารอเนกประสงค์ (อาคาร G) แบ่งเป็น 2 ส่วน<br>1.1 ส่วนเก็บน้ำดิบ ความจุประมาณ 912 ลบ.ม. สำรองเพื่อการอุปโภค-บริโภค ประมาณ 750 ลบ.ม. สามารถสำรองน้ำได้นานประมาณ 3 วัน และสำรองน้ำดับเพลิง 162 ลบ.ม.<br>1.2 ส่วนเก็บน้ำที่ผ่านการปรับปรุงคุณภาพ แบ่งเป็น 2 ส่วน โดยส่วนที่ 1 มีความจุ 385 ลบ.ม. และส่วนที่ 2 มีความจุประมาณ 369 ลบ.ม. รวม 2 ส่วน มีความจุ 754 ลบ.ม. สำรองน้ำเพื่อการอุปโภค-บริโภคทั้งหมด | - โครงการจัดให้มีถังเก็บน้ำใต้ดินใต้อาคารอเนกประสงค์ (อาคาร G) โดยแบ่งเป็นส่วนเก็บน้ำดิบ และส่วนเก็บน้ำที่ปรับปรุงคุณภาพ ซึ่งสามารถสำรองน้ำใช้ได้เพียงพอ | - | ภาพที่ 2.2-9 ถังเก็บน้ำสำรองภายในโครงการ |

| ผลกระทบสิ่งแวดล้อม | มาตรการป้องกันและแก้ไขผลกระทบสิ่งแวดล้อม | ผลการปฏิบัติตามมาตรการป้องกันและแก้ไขผลกระทบสิ่งแวดล้อม | ปัญหา/อุปสรรคและการแก้ไข | เอกสารอ้างอิง |
|---|---|---|---|---|
| 1) การใช้น้ำ (ต่อ) | 2. ถังเก็บน้ำใต้ดินด้านทิศใต้ จำนวน 2 ถัง แต่ละถังมีความจุประมาณ 72 ลบ.ม. รวม 2 ถัง มีความจุประมาณ 145 ลบ.ม. สำรองเพื่อการอุปโภคบริโภคทั้งหมด ทั้งนี้จะมีปริมาณน้ำสำรองเพื่อการอุปโภค-บริโภคภายหลังการปรับปรุงคุณภาพน้ำรวม 899 ลบ.ม. ซึ่งสามารถสำรองน้ำใช้ได้นานประมาณ 4 วัน | - โครงการจัดให้มีถังเก็บน้ำใต้ดินด้านทิศใต้ จำนวน 2 ถัง ซึ่งสามารถสำรองน้ำใช้ได้อย่างเพียงพอ | - | ภาพที่ 2.2-9<br>ถังเก็บน้ำสำรองภายในโครงการ |

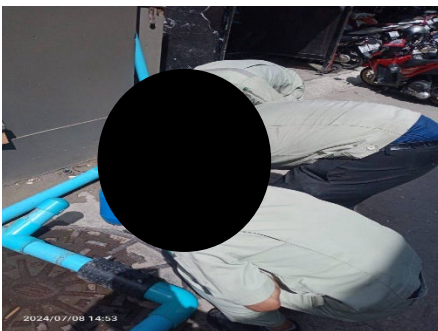
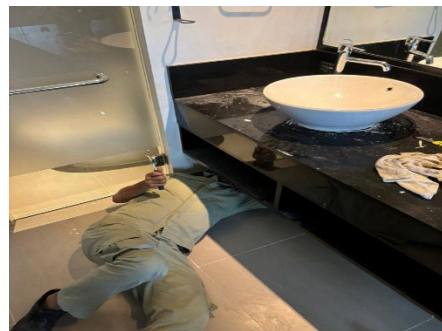
ภาพที่ 2.2-10 การดูแลรักษาระบบเส้นท่อประปา

| ผลกระทบสิ่งแวดล้อม | มาตรการป้องกันและแก้ไขผลกระทบสิ่งแวดล้อม | ผลการปฏิบัติตามมาตรการป้องกันและแก้ไขผลกระทบสิ่งแวดล้อม | ปัญหา/อุปสรรคและการแก้ไข | เอกสารอ้างอิง |
|---|---|---|---|---|
| | - จัดให้มีเจ้าหน้าที่คอยดูแลรักษาระบบเส้นท่อประปาให้อยู่ในสภาพดี | - โครงการจัดให้มีเจ้าหน้าที่ดูแลรักษาระบบเส้นท่อประปาให้อยู่ในสภาพดีอยู่เสมอ หากมีเหตุท่อแตก ท่อรั่ว จะรีบดำเนินการซ่อมแซมแก้ไขโดยเร็ว | - | ภาพที่ 2.2-10<br>การดูแลรักษาระบบเส้นท่อประปา |

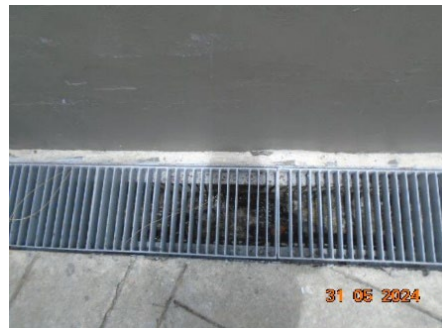
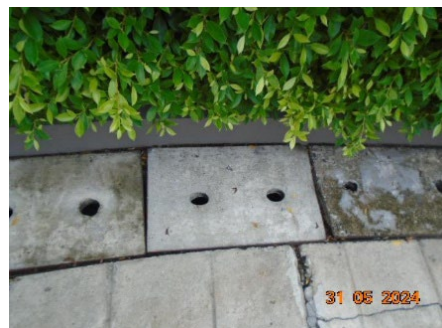
ภาพที่ 2.2-11 รางระบายน้ำ บ่อหน่วงน้ำ

| ผลกระทบสิ่งแวดล้อม | มาตรการป้องกันและแก้ไขผลกระทบสิ่งแวดล้อม | ผลการปฏิบัติตามมาตรการป้องกันและแก้ไขผลกระทบสิ่งแวดล้อม | ปัญหา/อุปสรรคและการแก้ไข | เอกสารอ้างอิง |
|---|---|---|---|---|
| <b>3) การระบายน้ำ</b> | - จัดให้มีบ่อหน่วงน้ำ จำนวน 2 บ่อ ตั้งอยู่ใต้ทางวิ่งรถทิศตะวันออก (ภายในพื้นที่โครงการโรงแรมส่วนเดิม) จำนวน 1 บ่อ ความจุประมาณ 697 ลบ.ม. และตั้งอยู่ใต้ทางวิ่งรถด้านทิศตะวันตก (ภายในพื้นที่โครงการส่วนขยาย) จำนวน 1 บ่อ ความจุประมาณ 212 ลบ.ม. รวม 2 บ่อ มีความจุประมาณ 909 ลบ.ม. เพื่อรองรับน้ำหลากภายในพื้นที่โครงการ และจะจำกัดอัตราการระบายน้ำจากบ่อหน่วงน้ำ ด้วยเครื่องสูบน้ำจำนวน บ่อละ 2 เครื่อง (ใช้งานจริง 1 เครื่อง สாரอง 1 เครื่อง) อัตราการสูบน้ำเครื่องละ 8.5 ลบ.ม./นาที่ (0.142 ลบ.ม./วินาที) อัตราการระบายน้ำออกจากโครงการรวม 0.284 ลบ.ม./วินาที ซึ่งไม่เกินอัตราการระบายน้ำก่อนการพัฒนาโครงการ | - โครงการจัดให้มีบ่อหน่วงน้ำ จำนวน 2 บ่อ เพื่อรองรับน้ำหลากภายในพื้นที่โครงการ แต่ไม่ได้ทำการติดตั้งเครื่องสูบน้ำไว้สำหรับระบายน้ำออก ทางโครงการใช้ระบบ Overflow เพื่อระบายน้ำออกจากโครงการ | - | ภาพที่ 2.2-11<br>วางระบายน้ำบ่อหน่วงน้ำ |

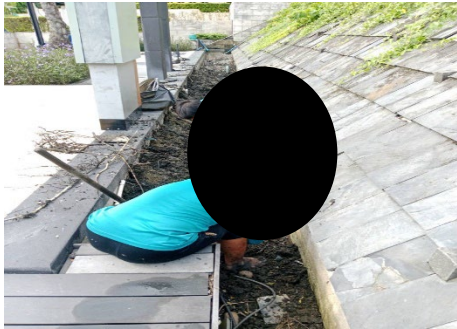
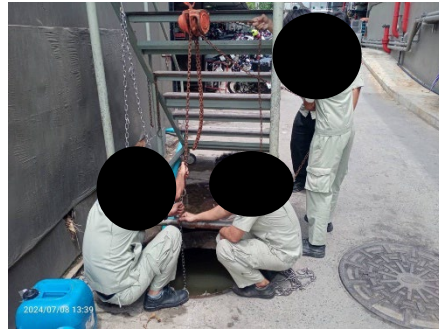
ภาพที่ 2.2-12 การทำความสะอาดรางระบายน้ำ และบ่อพักของท่อระบายน้ำ

| ผลกระทบสิ่งแวดล้อม | มาตรการป้องกันและแก้ไขผลกระทบสิ่งแวดล้อม | ผลการปฏิบัติตามมาตรการป้องกันและแก้ไขผลกระทบสิ่งแวดล้อม | ปัญหา/อุปสรรคและการแก้ไข | เอกสารอ้างอิง |
|---|---|---|---|---|
| 3) การระบายน้ำ (ต่อ) | - หมั่นตรวจสอบดูแลรางระบายน้ำ และบ่อพักของท่อระบายน้ำเป็นประจำทุกเดือน เพื่อป้องกันไม่ให้เกิดการสะสมของตะกอนดิน ที่เป็นสาเหตุให้เกิดการอุดตัน ซึ่งเป็นอุปสรรคในการระบายน้ำ | - โครงการจัดให้มีเจ้าหน้าที่ตรวจสอบดูแลรางระบายน้ำ และบ่อพักของท่อระบายน้ำเป็นประจำทุกเดือน | - | ภาพที่ 2.2-12<br>การทำความสะอาดรางระบายน้ำ และบ่อพักของท่อระบายน้ำ |

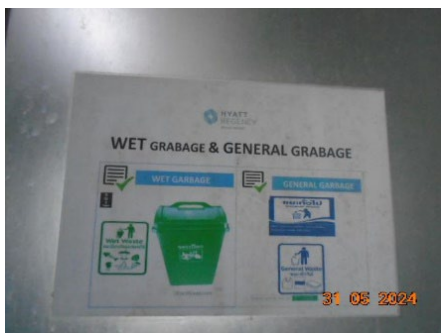
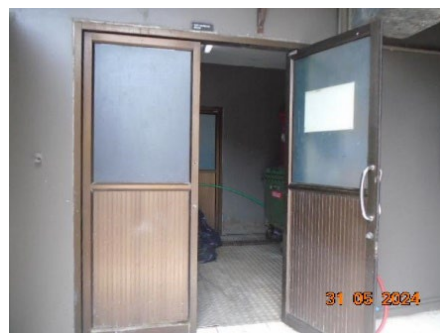
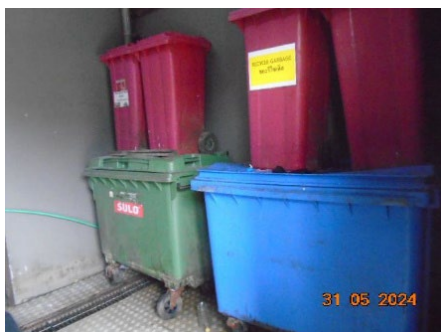
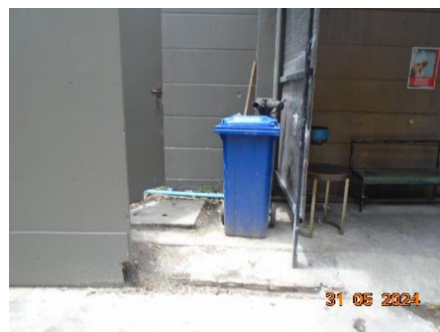
ภาพที่ 2.2-13 ห้องพักมูลฝอยรวม ห้องพักขยะเปียก ห้องพักขยะแห้ง/รีไซเคิล ห้องพักขยะอันตราย

| ผลกระทบสิ่งแวดล้อม | มาตรการป้องกันและแก้ไขผลกระทบสิ่งแวดล้อม | ผลการปฏิบัติตามมาตรการป้องกันและแก้ไขผลกระทบสิ่งแวดล้อม | ปัญหา/อุปสรรคและการแก้ไข | เอกสารอ้างอิง |
|---|---|---|---|---|
| <b>4) การจัดการมูลฝอย (ต่อ)</b> | - จัดให้มีห้องพักมูลฝอยรวมของโครงการ ตั้งอยู่บริเวณชั้นล่างของอาคาร E แบ่งเป็น ห้องพักมูลฝอยแห้งและเปียก โดยแต่ละห้องมีความจุ 45 ลบ.ม. รองรับปริมาณมูลฝอยของโครงการได้อย่างเพียงพอ | - โครงการได้จัดให้มีห้องพักมูลฝอยรวมของโครงการ ตั้งอยู่บริเวณชั้นล่างของอาคาร E แบ่งเป็น ห้องพักมูลฝอยแห้งและเปียก ซึ่งสามารถรองรับปริมาณมูลฝอยของโครงการได้อย่างเพียงพอ | - | <b>ภาพที่ 2.2-13</b><br>ห้องพักมูลฝอยรวม<br>ห้องพักขยะเปียก<br>ห้องพักขยะแห้ง/รีไซเคิล<br>ห้องพักขยะอันตราย |
| | - ห้องพักมูลฝอยจะมีประตูมิดชิด เพื่อป้องกันกลิ่นรบกวนผู้ใช้บริการ และพื้นที่บริเวณใกล้เคียง โดยจะเปิดประตูเฉพาะช่วงที่มีการเก็บขนมูลฝอยเท่านั้น | - โครงการจัดให้มีห้องพักมูลฝอยจะมีประตูมิดชิด เพื่อป้องกันกลิ่นรบกวนผู้ใช้บริการ และพื้นที่บริเวณใกล้เคียงโดยจะเปิดประตูเฉพาะช่วงที่มีการเก็บขนมูลฝอยเท่านั้น | - | <b>ภาพที่ 2.2-13</b><br>ห้องพักมูลฝอยรวม<br>ห้องพักขยะเปียก<br>ห้องพักขยะแห้ง/รีไซเคิล<br>ห้องพักขยะอันตราย |

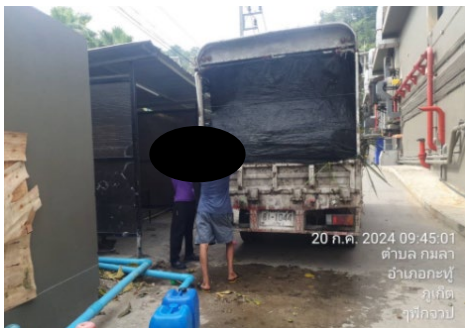
ภาพที่ 2.2-14 พนักงานจัดเก็บมูลฝอย

| ผลกระทบสิ่งแวดล้อม | มาตรการป้องกันและแก้ไขผลกระทบสิ่งแวดล้อม | ผลการปฏิบัติตามมาตรการป้องกันและแก้ไขผลกระทบสิ่งแวดล้อม | ปัญหา/อุปสรรคและการแก้ไข | เอกสารอ้างอิง |
|---|---|---|---|---|
| 4) การจัดการมูลฝอย | - จัดให้มีพนักงานจัดเก็บมูลฝอยจากถังรองรับมูลฝอยของแต่ละอาคาร และคัดแยกมูลฝอยแต่ละประเภทใส่ถุงมูลฝอย และติดฉลากบอกประเภทมูลฝอยนั้นๆ จากนั้นจะนำมูลฝอยไปไว้ยังห้องพักมูลฝอยรวมของโครงการ ส่วนมูลฝอยอันตราย จะรวบรวมใส่ถุงสีส้ม ซึ่งมีตัวอักษร “มูลฝอยอันตราย” และนำไปรวบรวมไว้ยังห้องพักมูลฝอยแห้ง โดยวางไว้ให้เป็นระเบียบแยกจากมูลฝอยประเภทอื่นๆ เพื่อให้องค์การบริหารส่วนตำบลกมลามาจัดเก็บไปพร้อมกับมูลฝอยอื่นๆ | - โครงการจัดให้มีพนักงานจัดเก็บมูลฝอยจากถังรองรับมูลฝอยของแต่ละอาคาร และคัดแยกมูลฝอยแต่ละประเภทใส่ถุงมูลฝอย จากบริเวณต่างๆ ภายในโครงการ ส่วนขยะภายในห้องครัวมอบหมายพนักงานทำความสะอาดในครัว (สจ๊วต) และใบไม้กิ่งไม้และหญ้าที่เกิดจากการทำสวนนั้นมอบหมายให้พนักงานแผนกคนสวนเป็นผู้รับผิดชอบ และนำไปเก็บรวบรวมไว้ที่ห้องพักมูลฝอย โดยแยกเป็นห้องพักขยะเปียกและขยะแห้ง ส่วนขยะอันตราย ทางโครงการได้ทำการเก็บรวบรวมไว้ที่จุดพักขยะอันตรายบริเวณห้องสำนักงานแผนกช่าง และทำการนำไปส่งที่เตาเผาขยะเทศบาลนครภูเก็ตต่อไป | - | ภาคผนวก ข-3<br>ใบเสร็จกำจัดมูลฝอย<br>ภาพที่ 2.2-13<br>ห้องพักมูลฝอยรวม<br>ห้องพักขยะเปียก<br>ห้องพักขยะแห้ง/รีไซเคิล<br>ห้องพักขยะอันตราย<br>ภาพที่ 2.2-14<br>พนักงานจัดเก็บมูลฝอย |
| | - การเก็บมูลฝอยในถุงจะไม่ให้มีปริมาณ หรือน้ำหนักมากเกินไป ซึ่งบรรจุปริมาณมูลฝอยประมาณ 3 ใน 4 ของถุง | - โครงการจัดให้มีพนักงานจัดเก็บมูลฝอยทำการเก็บมูลฝอยบรรจุใส่ถุงดำในปริมาณที่ไม่มากเกินไป ซึ่งบรรจุปริมาณมูลฝอยประมาณ 3 ใน 4 ของถุง เพื่อให้ง่ายต่อการเก็บขน และเพื่อป้องกันไม่ให้ขยะล้นออกจากถุงที่บรรจุ | - | ภาพที่ 2.2-14<br>พนักงานจัดเก็บมูลฝอย |
| | - ก่อนรวบรวมมูลฝอยจากจุดต่างๆ ไปยังห้องพักมูลฝอยรวมของโครงการ จะมัดปากถุงให้แน่น เพื่อป้องกันมูลฝอยกระจัดกระจาย และสะดวกต่อการขนย้าย | - โครงการจัดให้มีพนักงานจัดเก็บมูลฝอยทำการเก็บมูลฝอยโดยมัดปากถุงให้แน่น เพื่อป้องกันมูลฝอยกระจัดกระจาย และสะดวกต่อการขนย้าย | - | ภาพที่ 2.2-14<br>พนักงานจัดเก็บมูลฝอย |

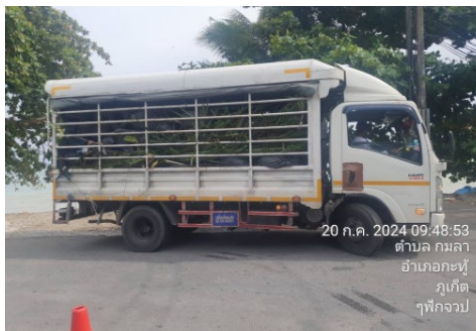
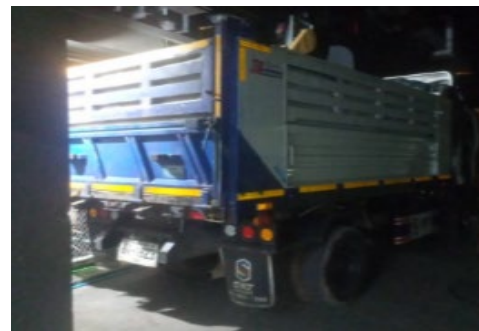
ภาพที่ 2.2-17 การรับซื้อของเก่าในโครงการ

| ผลกระทบสิ่งแวดล้อม | มาตรการป้องกันและแก้ไขผลกระทบสิ่งแวดล้อม | ผลการปฏิบัติตามมาตรการป้องกันและแก้ไขผลกระทบสิ่งแวดล้อม | ปัญหา/อุปสรรคและการแก้ไข | เอกสารอ้างอิง |
|---|---|---|---|---|
| | - ประสานงานกับร้านซื้อของเก่าบริเวณใกล้เคียง ให้มารับซื้อมูลฝอยที่สามารถนำกลับมาใช้ได้อีก และมูลฝอยมีค่าที่สามารถขายได้ | - โครงการมอบหมายให้พนักงานแผนกจัดซื้อเป็นผู้ประสานกับร้านซื้อของเก่าบริเวณใกล้เคียงให้มารับซื้อมูลฝอยที่สามารถนำกลับมาใช้ได้อีก และมูลฝอยมีค่าที่สามารถขายได้ โดยเงินที่ได้จากการซื้อขายมูลฝอยจะนำมาเป็นสวัสดิการให้แก่พนักงานต่อไป | - | <b>ภาพที่ 2.2-15</b><br>การทำความสะอาดห้องพักมูลฝอย<br><b>ภาพที่ 2.2-17</b><br>การรับซื้อของเก่าในโครงการ |

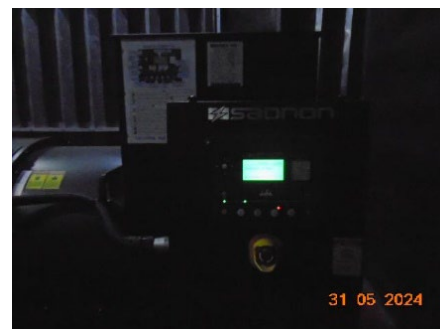
ภาพที่ 2.2-19 เครื่องกำเนิดไฟฟ้าฉุกเฉิน

| ผลกระทบสิ่งแวดล้อม | มาตรการป้องกันและแก้ไขผลกระทบสิ่งแวดล้อม | ผลการปฏิบัติตามมาตรการป้องกันและแก้ไขผลกระทบสิ่งแวดล้อม | ปัญหา/อุปสรรคและการแก้ไข | เอกสารอ้างอิง |
|---|---|---|---|---|
| | - จัดให้มีเครื่องกำเนิดไฟฟ้าฉุกเฉิน (Generator) ขนาด 450 KVA จำนวน 1 ชุด และแบตเตอรี่ ขนาด 12 V (ใช้ร่วมกันระหว่างโครงการ โรงแรมส่วนเดิมและโครงการโรงแรมส่วนขยาย) | - โครงการได้จัดให้มีเครื่องกำเนิดไฟฟ้าฉุกเฉิน (Generator) ขนาด 450 KVA จำนวน 1 ชุด และแบตเตอรี่ ขนาด 12 V ตามมาตรการกำหนด | - | <b>ภาพที่ 2.2-19</b><br>เครื่องกำเนิดไฟฟ้าฉุกเฉิน |
