ผลการปฏิบัติตามมาตรการป้องกันและ  
แก้ไขผลกระทบสิ่งแวดล้อม

ผลการติดตามตรวจสอบการปฏิบัติตามมาตรการป้องกันและแก้ไขผลกระทบสิ่งแวดล้อมโครงการ วิโอพี คอนโด กะตะ (ระยะดำเนินการ) ของบริษัท ภูเก็ตไนน์ โอเคย์ ดีเวลลอปเม้นต์ จำกัด ระหว่างเดือนมกราคม-มิถุนายน พ.ศ. 2567 แสดงดังตารางที่ 2-1

**ตารางที่ 2-1** สรุปผลการปฏิบัติตามมาตรการป้องกันและแก้ไขผลกระทบสิ่งแวดล้อม โครงการ วิโอพี คอนโด กะตะ (ระยะดำเนินการ)  
ของบริษัท ภูเก็ตไนน์ โอเคย์ ดีเวลลอปเม้นต์ จำกัด ระหว่างเดือนมกราคม-มิถุนายน พ.ศ. 2567

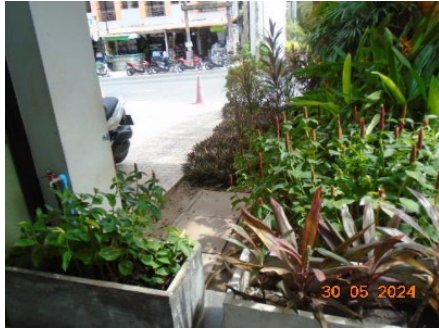
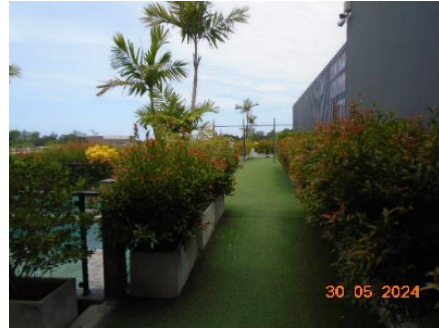
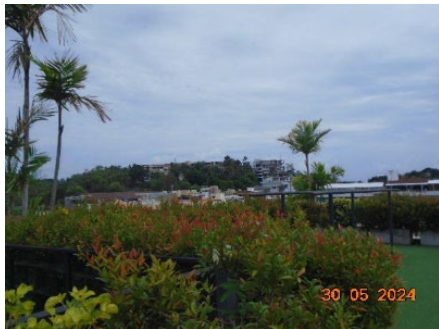
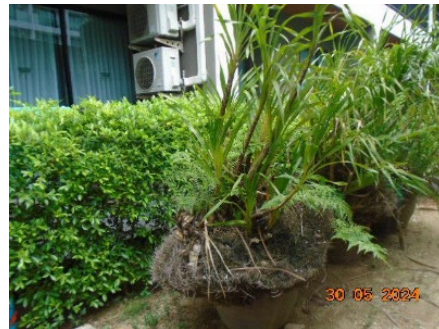
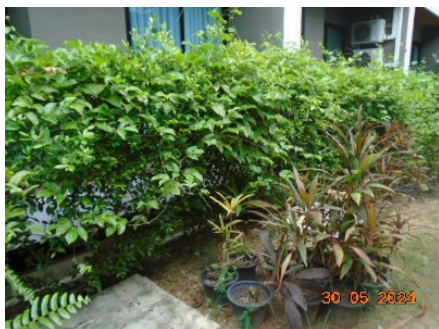
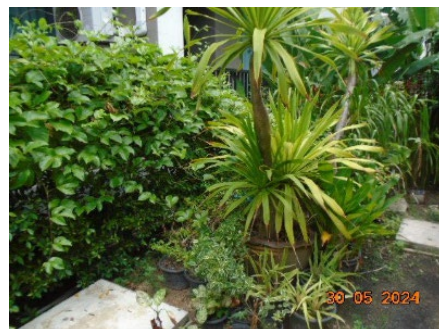
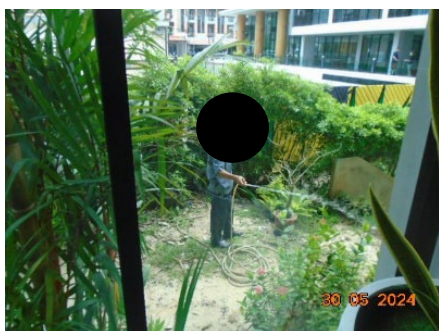
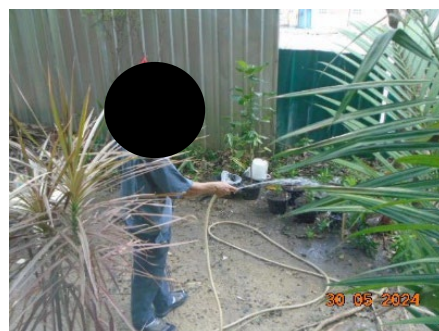
ภาพที่ 2-1 พื้นที่สีเขียวและการดูแลพื้นที่สีเขียวภายในโครงการ

| ผลกระทบสิ่งแวดล้อม | มาตรการป้องกันและแก้ไขผลกระทบสิ่งแวดล้อม | ผลการปฏิบัติตามมาตรการป้องกันและแก้ไขผลกระทบสิ่งแวดล้อม | ปัญหา/อุปสรรคและการแก้ไข | เอกสารอ้างอิง |
|---|---|---|---|---|
| 2. ทรัพยากรกายภาพ<br>2.1 ทรัพยากรดินและการเกิดดินถล่ม | (1) จัดให้มีพื้นที่สีเขียว ร้อยละ 30.32 โดยการปลูกหญ้าไม้พุ่ม และไม้ยืนต้นปกคลุมดินในพื้นที่โครงการ | - โครงการจัดให้มีพื้นที่สีเขียว ร้อยละ 30.32 โดยการปลูกหญ้า ไม้พุ่ม และไม้ยืนต้น ปกคลุมดิน ในพื้นที่โครงการ ประกอบด้วย ต้นราชพฤกษ์ ต้นพญาสัตบรรณ ต้นหมากเขียว ต้นปาล์มหางกระรอก ต้นลีลาวดี ต้นไทรเกาหลี และต้นคริสติน่า ซึ่งจะช่วยดูดซับน้ำฝนชะลอการไหลของน้ำฝน และลดการกัดเซาะหน้าดินได้ เพื่อเป็นการช่วยรักษาสภาพแวดล้อมโดยรอบและสร้างทัศนียภาพที่ดีต่อโครงการและสิ่งแวดล้อมข้างเคียง | | - ภาพที่ 2-1<br>พื้นที่สีเขียวและการดูแลพื้นที่สีเขียวภายในโครงการ |

| ผลกระทบสิ่งแวดล้อม | มาตรการป้องกันและแก้ไขผลกระทบสิ่งแวดล้อม | ผลการปฏิบัติตามมาตรการป้องกันและแก้ไขผลกระทบสิ่งแวดล้อม | ปัญหา/อุปสรรคและการแก้ไข | เอกสารอ้างอิง |
|---|---|---|---|---|
| | (2) จัดพื้นที่สีเขียวโดยรอบพื้นที่โครงการ รวมทั้งดูแลรักษาและเพิ่มพื้นที่สีเขียวบริเวณพื้นที่ว่าง เพื่อให้ช่วยลดซับมลสารที่เกิดจากยานพาหนะที่เข้ามาในพื้นที่โครงการ | - โครงการจัดให้มีพื้นที่สีเขียวโดยรอบพื้นที่โครงการเพื่อสร้างความร่มรื่น และช่วยลดซับมลสารที่เกิดจากยานพาหนะที่เข้ามาในพื้นที่โครงการ | - | - ภาพที่ 2-1<br>พื้นที่สีเขียวและการดูแลพื้นที่สีเขียวภายในโครงการ |

| ผลกระทบสิ่งแวดล้อม | มาตรการป้องกันและแก้ไขผลกระทบสิ่งแวดล้อม | ผลการปฏิบัติตามมาตรการป้องกันและแก้ไขผลกระทบสิ่งแวดล้อม | ปัญหา/อุปสรรคและการแก้ไข | เอกสารอ้างอิง |
|---|---|---|---|---|
| | (3) ปลุกต้นไม้ยืนต้นเป็นรั้วกันเสียงโดยรอบโครงการ | - โครงการปฏิบัติตามมาตรการโดยมีการปลุกต้นไม้ยืนต้น เพื่อเป็นรั้วกันเสียงโดยรอบโครงการ | - | - ภาพที่ 2-1<br>พื้นที่สีเขียวและการดูแลพื้นที่สีเขียวภายในโครงการ |

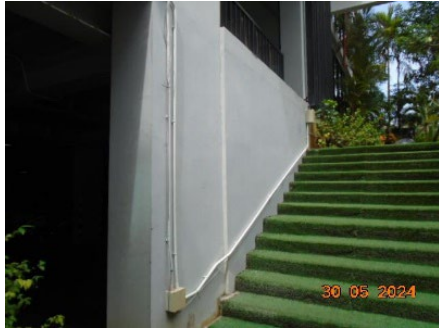
ภาพที่ 2-2 กำแพงกันดิน 3.0 เมตร

| ผลกระทบสิ่งแวดล้อม | มาตรการป้องกันและแก้ไขผลกระทบสิ่งแวดล้อม | ผลการปฏิบัติตามมาตรการป้องกันและแก้ไขผลกระทบสิ่งแวดล้อม | ปัญหา/อุปสรรคและการแก้ไข | เอกสารอ้างอิง |
|---|---|---|---|---|
| | (2) จัดให้มีกำแพงกันดินที่ออกแบบตามหลักวิศวกรรมตามแนวอาคารในโครงการขนาดความสูงของกำแพงกันดิน 3.0 เมตร เพื่อป้องกันการพังทลายของดิน | - โครงการได้จัดทำกำแพงกันดินที่ออกแบบตามหลักวิศวกรรมตามแนวอาคารในโครงการขนาดความสูงของกำแพงกันดิน 3.0 เมตร เพื่อป้องกันการพังทลายของดิน | | - ภาพที่ 2-2<br>กำแพงกันดิน 3.0 เมตร |

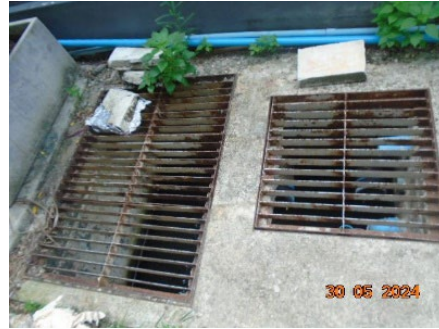
ภาพที่ 2-3 ท่อระบายน้ำฝน

| ผลกระทบสิ่งแวดล้อม | มาตรการป้องกันและแก้ไขผลกระทบสิ่งแวดล้อม | ผลการปฏิบัติตามมาตรการป้องกันและแก้ไขผลกระทบสิ่งแวดล้อม | ปัญหา/อุปสรรคและการแก้ไข | เอกสารอ้างอิง |
|---|---|---|---|---|
| | (3) จัดให้มีท่อระบายน้ำฝนรวบรวมน้ำฝนลงสู่บ่อหน่วงน้ำก่อนปล่อยสู่ลำรางสาธารณะประโยชน์ด้านหลังโครงการต่อไป | - โครงการได้จัดให้มีท่อระบายน้ำฝน ที่รวบรวมน้ำฝนลงสู่บ่อหน่วงน้ำ มีปริมาตร 100 ลูกบาศก์เมตร จำนวน 1 บ่อ เพื่อหน่วงน้ำฝนไว้ภายในโครงการก่อนสูบน้ำออกด้วยเครื่องสูบน้ำ ลงสู่ลำรางสาธารณะประโยชน์ด้านหลังโครงการต่อไป | - | - ภาพที่ 2-3<br>ท่อระบายน้ำฝน<br>- ภาพที่ 2-4<br>บ่อหน่วงน้ำ |

| ผลกระทบสิ่งแวดล้อม | มาตรการป้องกันและแก้ไขผลกระทบสิ่งแวดล้อม | ผลการปฏิบัติตามมาตรการป้องกันและแก้ไขผลกระทบสิ่งแวดล้อม | ปัญหา/อุปสรรคและการแก้ไข | เอกสารอ้างอิง |
|---|---|---|---|---|
| 4.3 การระบายน้ำและป้องกันน้ำท่วม | (1) โครงการได้จัดให้มีบ่อหน่วงน้ำ จำนวน 1 บ่อ ขนาดความจุ 100 ลูกบาศก์เมตร จำนวน 1 บ่อ เพื่อหน่วงน้ำฝนส่วนเกินก่อนระบายออกนอกพื้นที่โครงการ | - โครงการได้จัดให้มีท่อระบายน้ำฝน ที่รวบรวมน้ำฝนลงสู่บ่อหน่วงน้ำ มีปริมาตร 100 ลูกบาศก์เมตร จำนวน 1 บ่อ เพื่อหน่วงน้ำฝนไว้ภายในโครงการก่อนสูบน้ำออกด้วยเครื่องสูบน้ำ ลงสู่ลำรางสาธารณะประโยชน์ด้านหลังโครงการต่อไป | - | - ภาพที่ 2-3<br>ท่อระบายน้ำฝน<br>- ภาพที่ 2-4<br>บ่อหน่วงน้ำ |

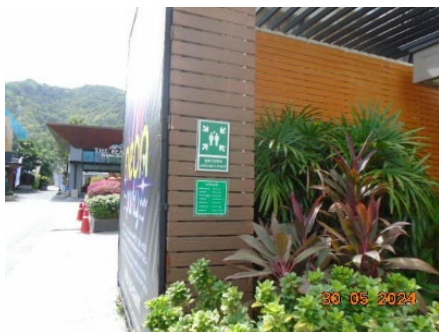
ภาพที่ 2-5 ป้ายบอกเส้นทางอพยพ  
ไปยังจุดรวมพล

| ผลกระทบสิ่งแวดล้อม | มาตรการป้องกันและแก้ไขผลกระทบสิ่งแวดล้อม | ผลการปฏิบัติตามมาตรการป้องกันและแก้ไขผลกระทบสิ่งแวดล้อม | ปัญหา/อุปสรรคและการแก้ไข | เอกสารอ้างอิง |
|---|---|---|---|---|
| <b>2.2 ธรณีวิทยา การเกิดแผ่นดินไหวและการเกิดสึนามิ</b> | (1) จัดเส้นทางหนีภัยโดยมีป้ายบอกเป็นระยะไว้ภายในบริเวณโครงการ เมื่อเกิดเหตุการณ์ภัยพิบัติขึ้นสามารถอพยพไปยังจุดรวมพลได้อย่างรวดเร็ว และไม่เกิดการชุมนุม | - โครงการได้จัดให้มีป้ายเส้นทางหนีภัยในพื้นที่โครงการบริเวณที่เห็นได้ชัดเจนหรือเป็นจุดเสี่ยงที่จะเกิดอันตรายเมื่อเกิดเหตุการณ์ภัยพิบัติขึ้นสามารถอพยพไปยังจุดรวมพลได้อย่างรวดเร็ว | - | - ภาพที่ 2-5<br>ป้ายบอกเส้นทางอพยพไปยังจุดรวมพล |

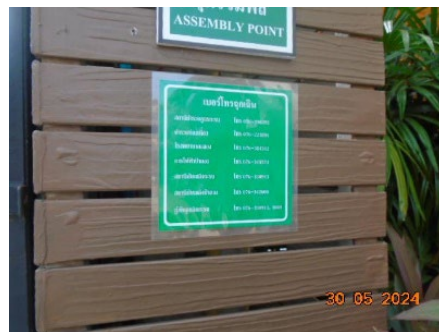
ภาพที่ 2-6 หมายเลขโทรศัพท์ฉุกเฉิน

| ผลกระทบสิ่งแวดล้อม | มาตรการป้องกันและแก้ไขผลกระทบสิ่งแวดล้อม | ผลการปฏิบัติตามมาตรการป้องกันและแก้ไขผลกระทบสิ่งแวดล้อม | ปัญหา/อุปสรรคและการแก้ไข | เอกสารอ้างอิง |
|---|---|---|---|---|
| | (2) เตรียมพร้อมประสานงานกับหน่วยงานที่รับผิดชอบหากเกิดธรณีพิบัติภัย ได้แก่ หน่วยงานบรรเทาสาธารณภัยต่างๆ และผู้พักอาศัยในการอพยพออกจากอาคารได้ทันทั่วทั้ง | - โครงการได้จัดให้มีพนักงานอยู่ประจำพื้นที่โครงการที่สามารถติดต่อกับหน่วยงานที่เกี่ยวข้องในกรณีเกิดเหตุการณ์ฉุกเฉิน หรือเกิดธรณีพิบัติ ในการอพยพออกจากอาคารได้ทันทั่วทั้งที่เรียบร้อยแล้ว | - | - ภาพที่ 2-6<br>หมายเลขโทรศัพท์ฉุกเฉิน |

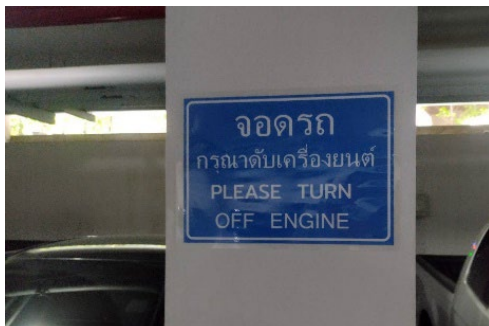
ภาพที่ 2-7 ป้ายประชาสัมพันธ์  
ให้ดับเครื่องยนต์เมื่อจอดรถ

| ผลกระทบสิ่งแวดล้อม | มาตรการป้องกันและแก้ไขผลกระทบสิ่งแวดล้อม | ผลการปฏิบัติตามมาตรการป้องกันและแก้ไขผลกระทบสิ่งแวดล้อม | ปัญหา/อุปสรรคและการแก้ไข | เอกสารอ้างอิง |
|---|---|---|---|---|
| 2.3 คุณภาพอากาศ | (1) ติดป้ายให้ผู้พักอาศัยดับเครื่องยนต์ในกรณีที่ไม่มีการขับเคลื่อน เช่น กรณีที่จอดรถผู้พักอาศัยคนอื่น และลดความเร็วของยานพาหนะภายในโครงการเพื่อลดปัญหาเรื่องฝุ่นฟุ้งกระจาย | - โครงการมีการติดตั้งป้ายประชาสัมพันธ์ให้ดับเครื่องยนต์เมื่อจอดรถ บริเวณพื้นที่จอดรถของทุกอาคารในตำแหน่งที่สามารถมองเห็นได้อย่างชัดเจนและทั่วถึง | - | - ภาพที่ 2-7<br>ป้ายประชาสัมพันธ์ให้ดับเครื่องยนต์เมื่อจอดรถ |

| ผลกระทบสิ่งแวดล้อม | มาตรการป้องกันและแก้ไขผลกระทบสิ่งแวดล้อม | ผลการปฏิบัติตามมาตรการป้องกันและแก้ไขผลกระทบสิ่งแวดล้อม | ปัญหา/อุปสรรคและการแก้ไข | เอกสารอ้างอิง |
|---|---|---|---|---|
| 2.4 เสียงและความสั่นสะเทือน (ต่อ) | (2) ทำป้ายประชาสัมพันธ์ให้ดับเครื่องยนต์เมื่อจอดรถ | - โครงการมีการติดตั้งป้ายประชาสัมพันธ์ให้ดับเครื่องยนต์เมื่อจอดรถ บริเวณพื้นที่จอดรถของทุกอาคารในตำแหน่งที่สามารถมองเห็นได้อย่างชัดเจนและทั่วถึง | - | - ภาพที่ 2-7<br>ป้ายประชาสัมพันธ์ให้ดับเครื่องยนต์เมื่อจอดรถ |

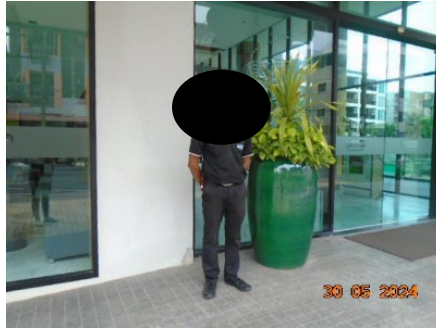
ภาพที่ 2-9 เจ้าหน้าที่รักษาความปลอดภัย

| ผลกระทบสิ่งแวดล้อม | มาตรการป้องกันและแก้ไขผลกระทบสิ่งแวดล้อม | ผลการปฏิบัติตามมาตรการป้องกันและแก้ไขผลกระทบสิ่งแวดล้อม | ปัญหา/อุปสรรคและการแก้ไข | เอกสารอ้างอิง |
|---|---|---|---|---|
| <b>2.3 คุณภาพอากาศ (ต่อ)</b> | (3) จำกัดความเร็วของรถภายในโครงการ เพื่อป้องกันการฟุ้งกระจายของฝุ่นบริเวณผิวถนน โดยติดป้ายจำกัดความเร็ว | - โครงการได้มีการควบคุมความเร็วของรถภายในโครงการ โดยได้จัดทำป้ายจำกัดความเร็ว 30 กิโลเมตร/ชั่วโมง และจัดให้มีเจ้าหน้าที่รักษาความปลอดภัยบริเวณทางเข้า-ออกโครงการ | - | - ภาพที่ 2-8<br>ป้ายจำกัดความเร็วและป้ายสัญลักษณ์จราจร<br>- ภาพที่ 2-9<br>เจ้าหน้าที่รักษาความปลอดภัย |
| <b>2.4 เสียงและความสั่นสะเทือน</b> | (1) จำกัดความเร็วของรถยนต์ภายในพื้นที่โครงการให้ไม่เกิน 30 กิโลเมตร/ชั่วโมง | - โครงการได้มีการควบคุมความเร็วของรถภายในโครงการ โดยได้จัดทำป้ายจำกัดความเร็ว 30 กิโลเมตร/ชั่วโมง และจัดให้มีเจ้าหน้าที่รักษาความปลอดภัยบริเวณทางเข้า-ออกโครงการ | - | - ภาพที่ 2-8<br>ป้ายจำกัดความเร็วและป้ายสัญลักษณ์จราจร<br>- ภาพที่ 2-9<br>เจ้าหน้าที่รักษาความปลอดภัย |

| ผลกระทบสิ่งแวดล้อม | มาตรการป้องกันและแก้ไขผลกระทบสิ่งแวดล้อม | ผลการปฏิบัติตามมาตรการป้องกันและแก้ไขผลกระทบสิ่งแวดล้อม | ปัญหา/อุปสรรคและการแก้ไข | เอกสารอ้างอิง |
|---|---|---|---|---|
| | (8) ห้ามจอดรถทุกชนิดบริเวณทางเข้าออก บนถนนสาธารณะและบริเวณไหล่ทาง | - โครงการได้จัดให้มีเจ้าหน้าที่รักษาความปลอดภัยปฏิบัติงานประจำบริเวณทางเข้า-ออกโครงการเพื่ออำนวยความสะดวกด้านจราจร และดูแลไม่ให้มีการจอดรถทุกชนิดบริเวณทางเข้าออก บนถนนสาธารณะและบริเวณไหล่ทาง | - | - ภาพที่ 2-9<br>เจ้าหน้าที่รักษาความปลอดภัย |

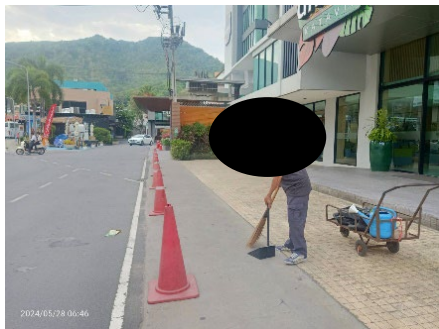
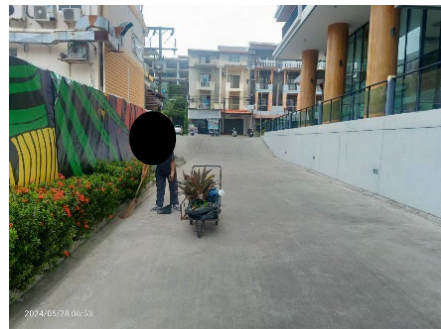
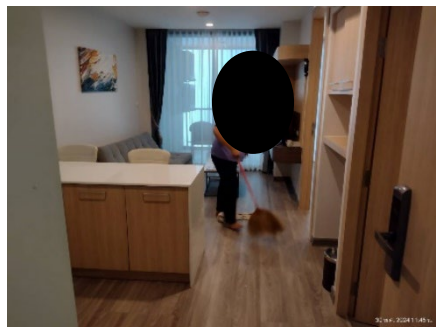
ภาพที่ 2-10 การทำความสะอาดถนนภายในโครงการ

| ผลกระทบสิ่งแวดล้อม | มาตรการป้องกันและแก้ไขผลกระทบสิ่งแวดล้อม | ผลการปฏิบัติตามมาตรการป้องกันและแก้ไขผลกระทบสิ่งแวดล้อม | ปัญหา/อุปสรรคและการแก้ไข | เอกสารอ้างอิง |
|---|---|---|---|---|
| | (4) ทำความสะอาดถนนภายในโครงการโดยการล้างถนนเป็นประจำ เพื่อป้องกันการฟุ้งกระจายของฝุ่นบริเวณผิวถนน | - โครงการได้จัดให้มีพนักงานทำความสะอาดบริเวณพื้นที่จอดรถและพื้นที่จอดรถเพื่อช่วยลดการฟุ้งกระจายของฝุ่นอย่างสม่ำเสมอ | - | - ภาพที่ 2-10<br>การทำความสะอาดถนนภายในโครงการ |

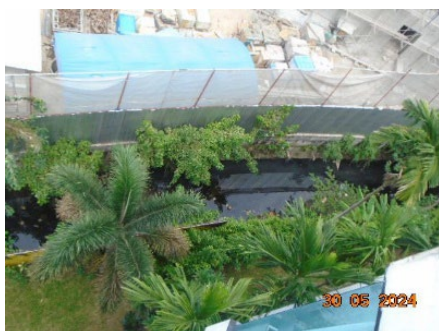
ภาพที่ 2-11 ลำราง

| ผลกระทบสิ่งแวดล้อม | มาตรการป้องกันและแก้ไขผลกระทบสิ่งแวดล้อม | ผลการปฏิบัติตามมาตรการป้องกันและแก้ไขผลกระทบสิ่งแวดล้อม | ปัญหา/อุปสรรคและการแก้ไข | เอกสารอ้างอิง |
|---|---|---|---|---|
| 3. ทรัพยากรชีวภาพ<br>3.1 นิเวศวิทยาทางน้ำ | (1) โครงการจะดูแลรักษาลำรางทางด้านทิศใต้ของพื้นที่โครงการ ให้คงสภาพเดิม | - โครงการได้ปฏิบัติตามข้อกำหนด โดยจัดให้มีการดูแลรักษาลำรางของพื้นที่โครงการ ให้คงสภาพเดิมอยู่เสมอ | - | - ภาพที่ 2-11<br>ลำราง |

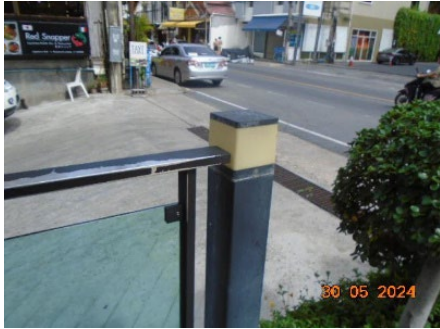
ภาพที่ 2-13 ไฟส่องสว่างบริเวณทางเข้า-ออกโครงการ

| ผลกระทบสิ่งแวดล้อม | มาตรการป้องกันและแก้ไขผลกระทบสิ่งแวดล้อม | ผลการปฏิบัติตามมาตรการป้องกันและแก้ไขผลกระทบสิ่งแวดล้อม | ปัญหา/อุปสรรคและการแก้ไข | เอกสารอ้างอิง |
|---|---|---|---|---|
| | (6) จัดให้มีระบบไฟฟ้าส่องสว่าง บริเวณทางเข้า-ออกโครงการ และทางจราจรให้เพียงพอ | - โครงการมีการติดตั้งระบบไฟฟ้าส่องสว่าง บริเวณทางเข้า-ออกโครงการ และทางจราจรเพื่อป้องกันการเกิดอุบัติเหตุ | - | - ภาพที่ 2-13<br>ไฟส่องสว่าง<br>บริเวณทางเข้า-ออก<br>โครงการ |

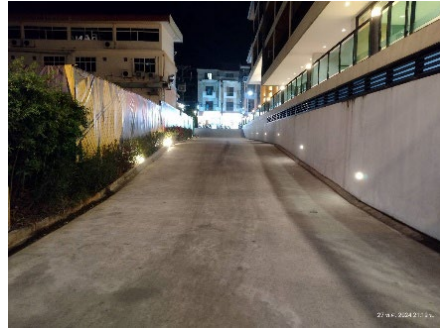
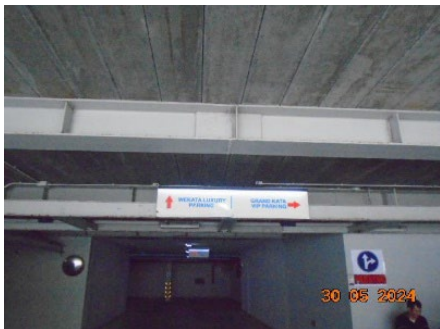
ภาพที่ 2-14 พื้นที่จอดรถและป้ายแสดง  
ที่จอดรถยนต์ของโครงการ

| ผลกระทบสิ่งแวดล้อม | มาตรการป้องกันและแก้ไขผลกระทบสิ่งแวดล้อม | ผลการปฏิบัติตามมาตรการป้องกันและแก้ไขผลกระทบสิ่งแวดล้อม | ปัญหา/อุปสรรคและการแก้ไข | เอกสารอ้างอิง |
|---|---|---|---|---|
| <b>4.1 การคมนาคมขนส่ง (ต่อ)</b> | (7) โครงการจัดให้มีที่จอดรถยนต์ จำนวน 68 คัน ซึ่งมากกว่าจำนวนที่จอดรถยนต์ที่ต้องจัดให้มีตามกฎหมายกระทรวงฉบับที่ 7 (พ.ศ. 2517) และเพียงพอต่อผู้พักอาศัยและการใช้บริการต่างๆ เพื่อเป็นการป้องกันไม่ให้เกิดของผู้พักอาศัยในโครงการจอดรถกีดขวางเส้นทางการจราจร | - โครงการปฏิบัติตามมาตรการ โดยจัดให้มีที่จอดรถยนต์รอบโครงการจำนวน 68 คัน ซึ่งอยู่บริเวณแนวกั้นและลานจอดรถของอาคาร ระบบจอดรถจะเป็นระบบหมุนเวียนไม่มีการระบุพื้นที่จอดรถประจำ ซึ่งสามารถรองรับได้อย่างเพียงพอต่อผู้พักอาศัยและการใช้บริการต่างๆ เพื่อเป็นการป้องกันไม่ให้เกิดของผู้พักอาศัยในโครงการจอดรถกีดขวางเส้นทางการจราจร | - | - ภาพที่ 2-12<br>พื้นที่จอดรถสำหรับผู้พักอาศัย<br>ในโครงการและ<br>ผู้มาเยี่ยม<br><br>- ภาพที่ 2-14<br>พื้นที่จอดรถและ<br>ป้ายแสดงที่จอดรถยนต์ของโครงการ |

| ผลกระทบสิ่งแวดล้อม | มาตรการป้องกันและแก้ไขผลกระทบสิ่งแวดล้อม | ผลการปฏิบัติตามมาตรการป้องกันและแก้ไขผลกระทบสิ่งแวดล้อม | ปัญหา/อุปสรรคและการแก้ไข | เอกสารอ้างอิง |
|---|---|---|---|---|
| | (10) โครงการจะแจ้งไว้ในในแผ่นพับประชาสัมพันธ์ให้ผู้ซื้อทราบว่าโครงการมีที่จอดรถยนต์จำนวน 68 คัน เพื่อใช้ประกอบการตัดสินใจซื้อห้องชุด โดยผู้ซื้อจะมารองเรียนในภายหลังก็ได้ เนื่องจากได้รับทราบข้อมูลก่อนตัดสินใจซื้ออาคารชุดของโครงการแล้ว | - โครงการมีการประชาสัมพันธ์ในเรื่องของระบบการจราจรและจำนวนช่องจอดรถให้แก่ผู้พักอาศัยหรือผู้เช่ารับทราบ | - | - ภาพที่ 2-14<br>พื้นที่จอดรถและ<br>ป้ายแสดงที่จอดรถยนต์ของโครงการ |

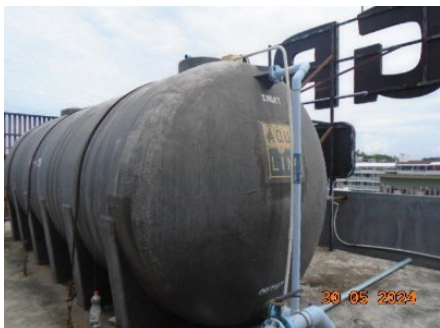
| ผลกระทบสิ่งแวดล้อม | มาตรการป้องกันและแก้ไขผลกระทบสิ่งแวดล้อม | ผลการปฏิบัติตามมาตรการป้องกันและแก้ไขผลกระทบสิ่งแวดล้อม | ปัญหา/อุปสรรคและการแก้ไข | เอกสารอ้างอิง |
|---|---|---|---|---|
| 4.2 การใช้น้ำ (ต่อ) | (2) จัดให้มีถังเก็บน้ำสำรองปริมาณน้ำที่กักเก็บไว้ในโครงการทั้งหมด 416 ลูกบาศก์เมตร โครงการสามารถสำรองน้ำไว้ใช้ได้มากกว่า 2 วัน | ทางโครงการจัดให้มีถังเก็บน้ำสำรอง จำนวน 2 ถัง ถังเก็บน้ำดิบ มีปริมาตร 130 ลูกบาศก์เมตร และถังเก็บน้ำดี มีปริมาตร 250 ลูกบาศก์เมตร รวมปริมาตรเก็บน้ำขึ้นได้ดิน 380 ลูกบาศก์เมตร และถังเก็บน้ำสำเร็จรูปชั้นหลังคา จำนวน 6 ถัง/อาคาร ปริมาตรถังละ 3 ลูกบาศก์เมตร รวมปริมาตรเก็บน้ำชั้นหลังหลังคา 36 ลูกบาศก์เมตร ดังนั้นปริมาตรถังเก็บน้ำของโครงการทั้งหมด 416 ลูกบาศก์เมตร ซึ่งมีความเพียงพอต่อความต้องการใช้น้ำของโครงการ โดยจากการดำเนินการของโครงการที่ผ่านมาจนถึงปัจจุบันยังไม่พบปัญหาน้ำไม่เพียงพอต่อความต้องการใช้งาน ทั้งนี้ ในปี พ.ศ. 2562 โครงการได้ดำเนินการขอความอนุเคราะห์บริการน้ำประปาจากการประปาส่วนภูมิภาค จังหวัดภูเก็ต มาใช้ภายในโครงการทำให้ปัจจุบันโครงการมีถังเก็บน้ำได้ดินจำนวน 1 ถังได้แก่ถังเก็บน้ำดิบ 250 ลบ.ม. และถังเก็บน้ำสำเร็จรูปบนชั้นหลังคา จำนวน 1 ถัง/อาคาร ปริมาตร 30 ลูกบาศก์เมตร ดังนั้นปริมาตรถังเก็บน้ำของโครงการทั้งหมด 310 ลูกบาศก์เมตร | - | - ภาพที่ 2-16 ถังเก็บน้ำสำรอง |

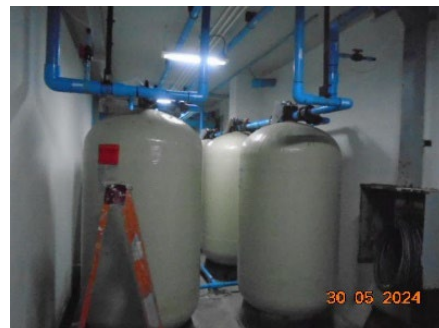
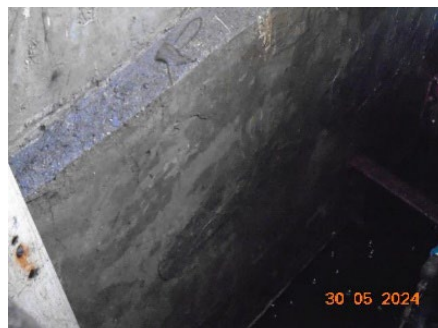
ภาพที่ 2-17 การทำเคลือบผิวโครงสร้างถังน้ำประปาด้วยไฮโดรซีล

| ผลกระทบสิ่งแวดล้อม | มาตรการป้องกันและแก้ไขผลกระทบสิ่งแวดล้อม | ผลการปฏิบัติตามมาตรการป้องกันและแก้ไขผลกระทบสิ่งแวดล้อม | ปัญหา/อุปสรรคและการแก้ไข | เอกสารอ้างอิง |
|---|---|---|---|---|
| | (4) จัดให้มีการทาเคลือบผิวโครงสร้างด้วยไฮโดรซิล เพื่อป้องกันการรั่วซึมและการกัดกร่อนของผิววัสดุ ส่วนการป้องกันการปนเปื้อนที่เกิดจากถังเก็บน้ำประปาโครงการจะเลือกใช้ไฮโดรซิลวัสดุกันซึมชนิดโพลีเมอร์ซีเมนต์ (Cement Base) สามารถใช้ในงานฉาบหรือทาป้องกันการซึมในงานพื้นผิวโครงสร้างคอนกรีต และสามารถใช้งานโครงสร้างที่สัมผัสกับน้ำดื่ม (non-toxic) ปราศจากสารพิษ | - โครงการได้ปฏิบัติตามมาตรการ โดยจัดให้มีการทาเคลือบผิวโครงสร้างด้วยไฮโดรซิล เพื่อป้องกันการรั่วซึมและการกัดกร่อนของผิววัสดุ | - | - ภาพที่ 2-17<br>การทาเคลือบผิว<br>โครงสร้าง<br>ถังน้ำประปา<br>ด้วยไฮโดรซิล |

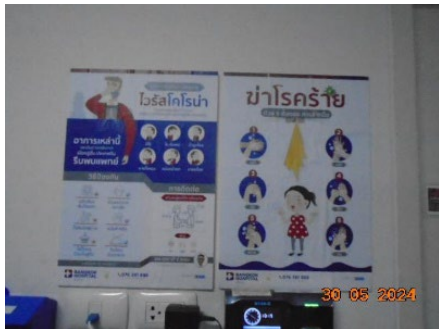
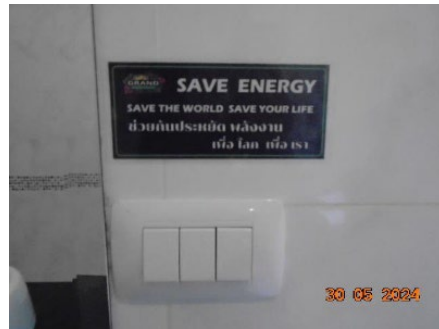
ภาพที่ 2-18 ป้ายรณรงค์ประหยัดน้ำ และประหยัดไฟ

| ผลกระทบสิ่งแวดล้อม | มาตรการป้องกันและแก้ไขผลกระทบสิ่งแวดล้อม | ผลการปฏิบัติตามมาตรการป้องกันและแก้ไขผลกระทบสิ่งแวดล้อม | ปัญหา/อุปสรรคและการแก้ไข | เอกสารอ้างอิง |
|---|---|---|---|---|
| | (6) รณรงค์ให้ร่วมกันประหยัดน้ำ และเลือกใช้สุขภัณฑ์ประหยัดน้ำ | - โครงการปฏิบัติตามมาตรการโดยมีการประชาสัมพันธ์ให้ผู้พักอาศัยใช้น้ำอย่างประหยัดโดยติดประชาสัมพันธ์บริเวณห้องน้ำส่วนกลางและบอร์ดประชาสัมพันธ์ | - | - ภาพที่ 2-18<br>ป้ายรณรงค์<br>ประหยัดน้ำและ<br>ประหยัดไฟ |

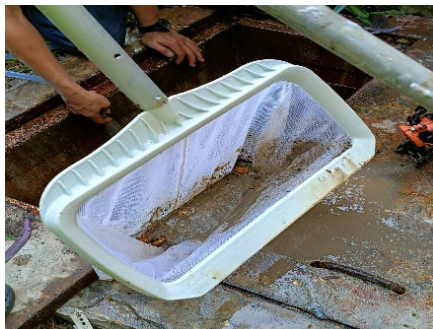
ภาพที่ 2-19 การขุดลอกตะกอน

| ผลกระทบสิ่งแวดล้อม | มาตรการป้องกันและแก้ไขผลกระทบสิ่งแวดล้อม | ผลการปฏิบัติตามมาตรการป้องกันและแก้ไขผลกระทบสิ่งแวดล้อม | ปัญหา/อุปสรรคและการแก้ไข | เอกสารอ้างอิง |
|---|---|---|---|---|
| | (3) ขุดลอกตะกอนในท่อระบายน้ำ รวมถึงบ่อพักน้ำอย่างสม่ำเสมอ เพื่อให้การระบายน้ำในพื้นที่โครงการมีประสิทธิภาพตลอดเวลา | - โครงการปฏิบัติตามมาตรการโดยมีการขุดลอกตะกอนในท่อระบายน้ำ รวมถึงบ่อพักน้ำ อย่างน้อยปีละ 2 ครั้ง โดยในปี 2567 ได้ดำเนินการขุดลอกตะกอนในท่อระบายน้ำ และบ่อพักน้ำเรียบร้อยแล้ว ล่าสุดเมื่อวันที่ 26 มีนาคม พ.ศ. 2567 | - | - ภาพที่ 2-19<br>การขุดลอกตะกอน |

| ผลกระทบสิ่งแวดล้อม | มาตรการป้องกันและแก้ไขผลกระทบสิ่งแวดล้อม | ผลการปฏิบัติตามมาตรการป้องกันและแก้ไขผลกระทบสิ่งแวดล้อม | ปัญหา/อุปสรรคและการแก้ไข | เอกสารอ้างอิง |
|---|---|---|---|---|
| | (5) จัดเจ้าหน้าที่คอยตรวจสอบดูแลรวบรวมระบบระบายน้ำของโครงการเป็นประจำ โดยเฉพาะช่วงฤดูฝน หากพบว่าชำรุดต้องรีบแก้ไขทันที | - โครงการได้จัดให้มีเจ้าหน้าที่ของโครงการตรวจสอบการทำงานของระบบระบายน้ำของโครงการเป็นประจำ และเมื่อตรวจพบว่าชำรุดจะแก้ไขทันที | - | - ภาคผนวก ข-5<br>เอกสารตรวจสอบการระบายน้ำ<br>- ภาพที่ 2-19<br>การขุดลอกตะกอน |

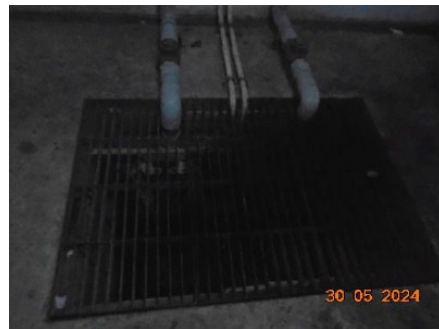
ภาพที่ 2-20 ตะแกรงดักมูลฝอย

| ผลกระทบสิ่งแวดล้อม | มาตรการป้องกันและแก้ไขผลกระทบสิ่งแวดล้อม | ผลการปฏิบัติตามมาตรการป้องกันและแก้ไขผลกระทบสิ่งแวดล้อม | ปัญหา/อุปสรรคและการแก้ไข | เอกสารอ้างอิง |
|---|---|---|---|---|
| <b>4.3 การระบายน้ำและป้องกันน้ำท่วม (ต่อ)</b> | (4) ออกแบบให้มีบ่อพักน้ำ และติดตั้งตะแกรงดักมูลฝอยบริเวณจุดระบายน้ำออกจากท่อระบายน้ำของโครงการ | - โครงการได้ออกแบบให้มีบ่อพักน้ำ และติดตั้งตะแกรงดักมูลฝอย บริเวณจุดระบายน้ำออกจากท่อระบายน้ำของโครงการเรียบร้อยแล้ว | - | - ภาพที่ 2-20<br>ตะแกรงดักมูลฝอย |

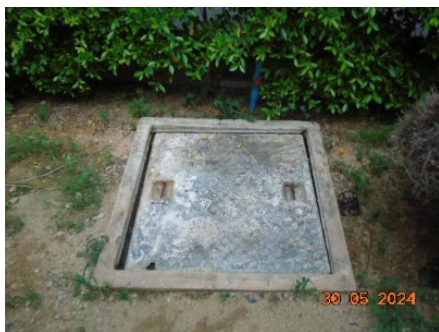
ภาพที่ 2-21 ระบบบำบัดน้ำเสีย

| ผลกระทบสิ่งแวดล้อม | มาตรการป้องกันและแก้ไขผลกระทบสิ่งแวดล้อม | ผลการปฏิบัติตามมาตรการป้องกันและแก้ไขผลกระทบสิ่งแวดล้อม | ปัญหา/อุปสรรคและการแก้ไข | เอกสารอ้างอิง |
|---|---|---|---|---|
| <b>4.4 การจัดการน้ำเสีย</b> | (1) โครงการได้จัดให้มีถังบำบัดน้ำเสียระบบแอโรบิคชีวภาพ จำนวน 2 ชุด (WWT-1 และ WWT-2) ถังบำบัดน้ำเสียระบบเติมอากาศชนิดมีตัวกลางยึดเกาะ จำนวน 1 ชุด (WWT-3) ปริมาณ BOD <sub>5</sub> ของน้ำเสียรวม 250 มิลลิกรัม/ลิตร และมีประสิทธิภาพในการบำบัดให้ค่า BOD <sub>ออก</sub> 20 มิลลิกรัม/ลิตร | - โครงการได้จัดให้มีถังบำบัดน้ำเสียระบบแอโรบิคชีวภาพ จำนวน 2 ชุด (WWT-1 และ WWT-2) ถังบำบัดน้ำเสียระบบเติมอากาศชนิดมีตัวกลางยึดเกาะ จำนวน 1 ชุด (WWT-3) ปริมาณ BOD <sub>5</sub> ของน้ำเสียรวม 250 มิลลิกรัม/ลิตร และมีประสิทธิภาพในการบำบัดให้ค่า BOD <sub>ออก</sub> 20 มิลลิกรัม/ลิตร | - | - ภาพที่ 2-21<br>ระบบบำบัดน้ำเสีย |

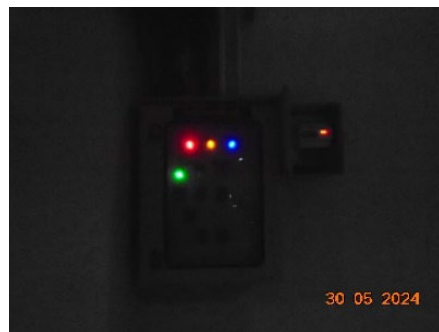
ภาพที่ 2-22 มิเตอร์ระบบบำบัดน้ำเสีย

| ผลกระทบสิ่งแวดล้อม | มาตรการป้องกันและแก้ไขผลกระทบสิ่งแวดล้อม | ผลการปฏิบัติตามมาตรการป้องกันและแก้ไขผลกระทบสิ่งแวดล้อม | ปัญหา/อุปสรรคและการแก้ไข | เอกสารอ้างอิง |
|---|---|---|---|---|
| | (3) ติดตั้งมิเตอร์ระบบบำบัดน้ำเสียแยกจากระบบไฟฟ้าส่วนอื่น เพื่อตรวจสอบและควบคุมให้มีการเดินระบบบำบัดน้ำเสียตลอดเวลา | - โครงการได้มีการติดตั้งมิเตอร์ระบบบำบัดน้ำเสียแยกจากระบบไฟฟ้าส่วนอื่นตามมาตรการกำหนดเพื่อตรวจสอบและควบคุมให้มีการเดินระบบบำบัดน้ำเสียตลอดเวลา | - | - ภาพที่ 2-22<br>มิเตอร์ระบบบำบัดน้ำเสีย |
