การปฏิบัติตามมาตรการป้องกัน และแก้ไขผลกระทบสิ่งแวดล้อม

2.1 การติดตามตรวจสอบผลการปฏิบัติตามมาตรการป้องกันและแก้ไขผลกระทบสิ่งแวดล้อม

โครงการทำเหมืองแร่หินอุตสาหกรรมชนิดหินปูนเพื่ออุตสาหกรรมปูนซีเมนต์ ของ บริษัท ชลประทานซีเมนต์ จำกัด (มหาชน)/โรงงานตาคลี
ระหว่างเดือนมกราคม-มิถุนายน 2567

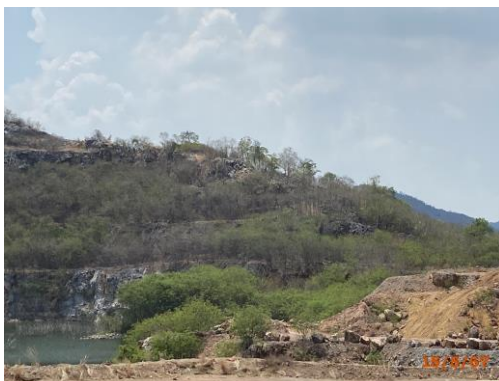
รูปที่ 1 แนวเขตการทำเหมืองทางด้านทิศตะวันออกใกล้วัดเขาถ้ำบุญนาค

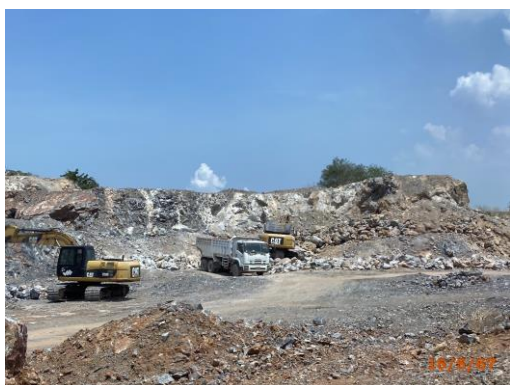
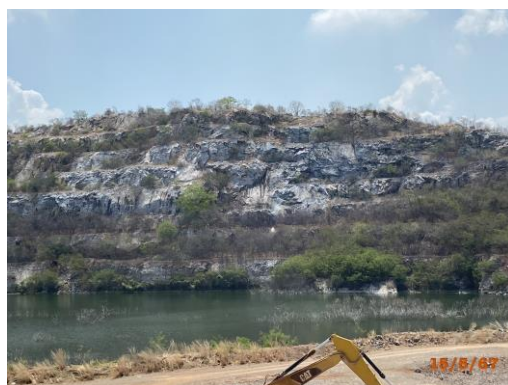
รูปที่ 2 เปิดหน้าเหมืองแบบขั้นบันได

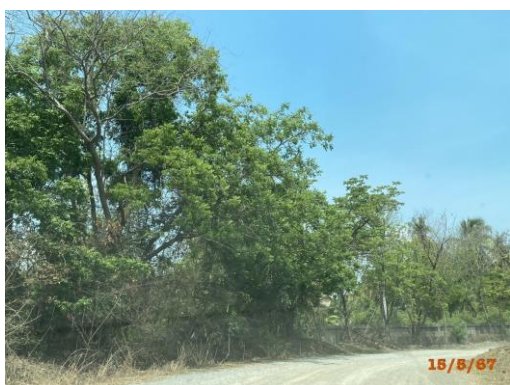
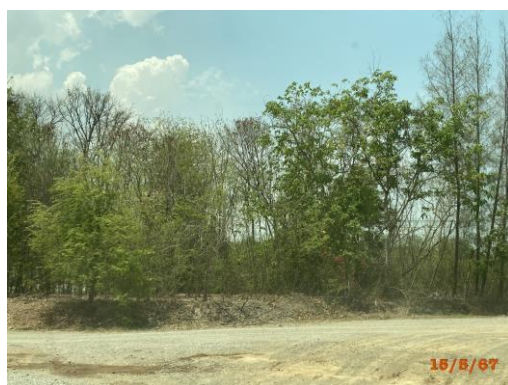
5. การฟื้นฟูสภาพพื้นที่ที่ผ่านการทำเหมือง - ทำการฟื้นฟูสภาพพื้นที่ที่ผ่านการทำเหมืองแล้ว ในแต่ละช่วงตามแผนฟื้นฟูที่ได้กำหนดไว้	- พื้นที่หน้าเหมืองที่ผ่าน การทำเหมือง	- โครงการได้ดำเนินการฟื้นฟูสภาพพื้นที่ที่ผ่าน การทำเหมืองในแต่ละช่วงตามแผนฟื้นฟู โดยดำเนินการล่าสุดในช่วงเดือนมกราคม 2567	-	- ภาคผนวก 1 ข แผนการ ดำเนินงานเหมืองหินปูนและ แผนฟื้นฟู - รูปที่ 3 การฟื้นฟูสภาพเหมือง และการปลูกต้นไม้รอบเขต ประทานบัตร

รูปที่ 3 การฟื้นฟูสภาพเหมือง และการปลูกต้นไม้รอบเขตประทานบัตร

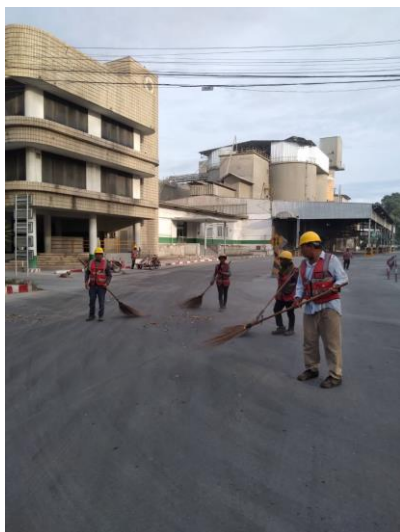
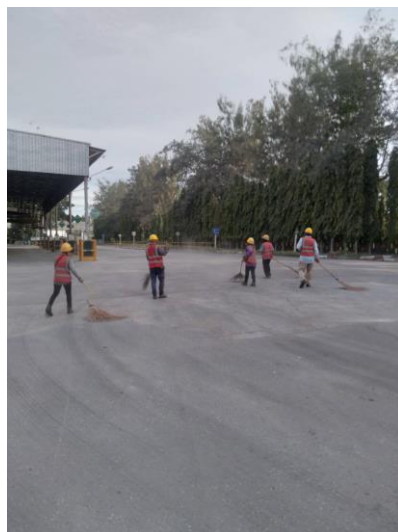
1.2 คุณภาพอากาศ 1) ขจัดฝุ่นตามชั้นทางเดินและหลังคาอาคารต่างๆ ป้องกัน การสะสมและฟุ้งกระจายของฝุ่นและเก็บกวาดพื้นที่ คอนกรีต	- บริเวณหลังคาอาคาร และพื้นที่ทางเดินภายใน โรงโม่ของโครงการ	- โครงการจัดให้มีพนักงานทำความสะอาด ภายในโครงการจำนวน 8 คน ทำความ สะอาดทุกวัน	-	-

รูปที่ 4 พนักงานทำความสะอาด

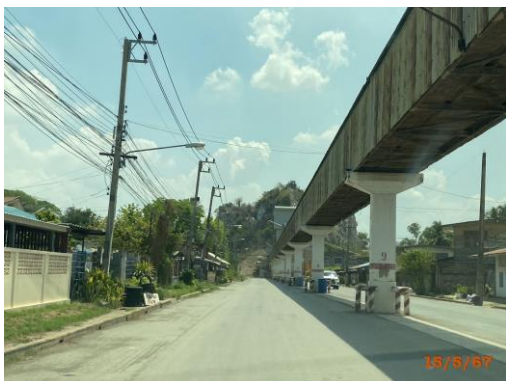
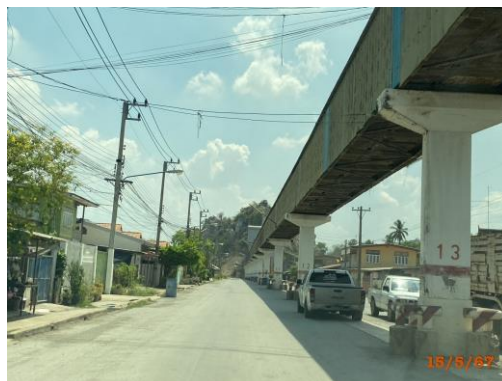
รูปที่ 5 สายพานลำเลียงที่ผ่านชุมชนมีฝาท่อปิดมิดชิด

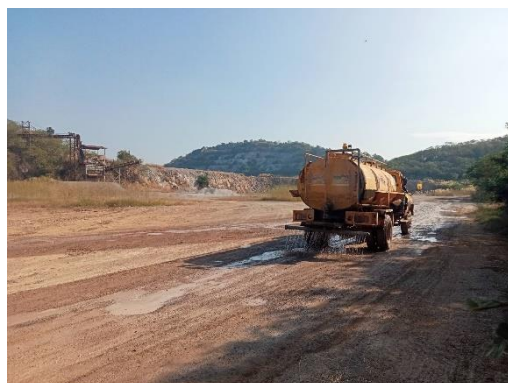
รูปที่ 6 การฉีดพรมน้ำเส้นทางขนส่ง

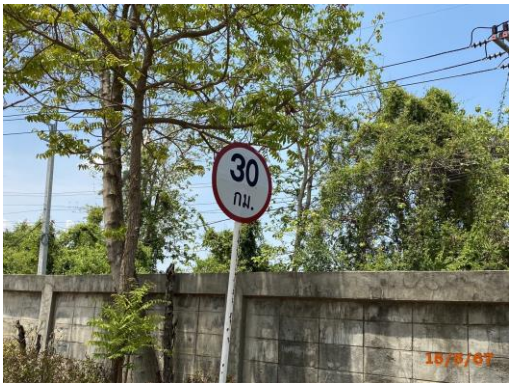
3.2 การคมนาคม 1) ควบคุมความเร็วของรถบรรทุกแร่จากหน้าเหมือง เข้าสู่โรงโม่ให้มีความเร็วไม่เกิน 30 กิโลเมตรต่อชั่วโมง 2) ดูแลสภาพและปรับปรุงเส้นทางขนส่งแร่ให้สามารถ ใช้งานได้ดีอยู่เสมอ	- บริเวณเส้นทางขนส่ง แร่ของโครงการ - บริเวณเส้นทางขนส่ง แร่ของโครงการ	- โครงการมีการควบคุมความเร็วรถบรรทุก ที่ 30 กม./ชม. มีการอบรมพนักงานขับ รถบรรทุกก่อนเริ่มงาน และตรวจสอบสภาพ รถบรรทุกเป็นประจำ - มีการดูแลสภาพและปรับปรุงเส้นทางขนส่ง แร่อยู่เสมอ	- -	- ภาคผนวก 7ข เอกสาร ตรวจสอบสภาพรถบรรทุก - ภาคผนวก 8ข เอกสาร การอบรมพนักงานขับรถ - รูปที่ 7 ป้ายควบคุม ความเร็ว - รูปที่ 16 เส้นทางการ ขนส่งแร่

รูปที่ 7 ป้ายควบคุมความเร็ว	รูปที่ 8 รถเจาะระเบิดที่มีระบบกำจัดฝุ่นติดกับตัวรถ

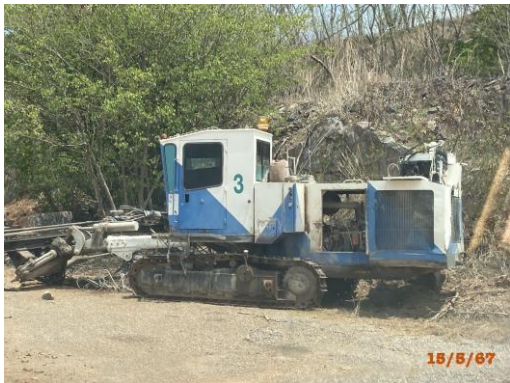
1.2 คุณภาพอากาศ (ต่อ) 2) ตรวจสอบฝาคอบสายพานลำเลียงทุกเส้นให้มิดชิด 3) ใช้น้ำฉีดพรมถนนลำเลียงแร่จากหน้าเหมืองเข้าสู่ โรงโม่หินวันละประมาณ 4 ครั้ง และจำกัดความเร็ว รถบรรทุกไม่เกิน 30 กิโลเมตร/ชั่วโมง 4) ใช้รถเจาะระเบิดที่มีระบบกำจัดฝุ่นติดกับรถ	- โรงโม่หินของโครงการ - เส้นทางลำเลียงภายใน พื้นที่โครงการ - บริเวณหน้าเหมือง	- สายพานลำเลียงที่ผ่านชุมชนระยะทาง 700 เมตร มีฝาคอบมิดชิด มีการตรวจสอบอย่างสม่ำเสมอ หากชำรุดจะดำเนินการแก้ไขปรับปรุงทันที - มีการฉีดพรมน้ำเส้นทางลำเลียงแร่ ถนนโครงการ และภายในพื้นที่โครงการประมาณ 2 เทียว/วัน หรือขึ้นกับสภาพภูมิอากาศ และปริมาณฝุ่นที่ เกิดขึ้น รวมทั้งปัจจุบัน (มกราคม-มิถุนายน 2567) อัตราการผลิตลดลง ทำให้การลำเลียงแร่มี ปริมาณน้อย และโครงการได้ควบคุมความเร็วใน การขับเคลื่อนรถบรรทุกภายในโครงการไม่เกิน 30 กิโลเมตร/ชั่วโมง เพื่อลดปริมาณฝุ่นละออง - ทางโครงการเลือกใช้รถเจาะระเบิดที่มีระบบกำจัด ฝุ่นติดกับตัวรถ	- - -	- รูปที่ 5 สายพานลำเลียง ที่ผ่านชุมชนมีฝาคอบ ปิดมิดชิด - รูปที่ 6 การฉีดพรมน้ำ เส้นทางขนแร่ - รูปที่ 7 ป้ายควบคุม ความเร็ว - รูปที่ 8 รถเจาะระเบิดที่มี ระบบกำจัดฝุ่นติดกับตัวรถ

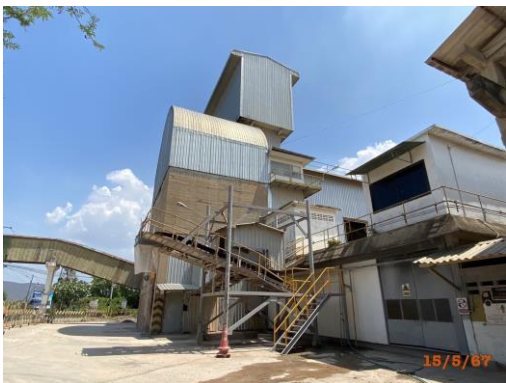
9) ทำการปิดคลุมโรงโม่ละเอียดโดยการติดตั้งผนังป้องกันฝุ่นและเสียงเพิ่มเติมเช่นกันกับโรงโม่หยาบ	- บริเวณโรงโม่ละเอียด ของโครงการ	- โรงโม่ละเอียดจัดทำเป็นระบบปิด เพื่อลดปริมาณฝุ่นละออง	-	- รูปที่ 9 การปิดคลุมโรงโม่

รูปที่ 9 การปิดคลุมโรงโม่

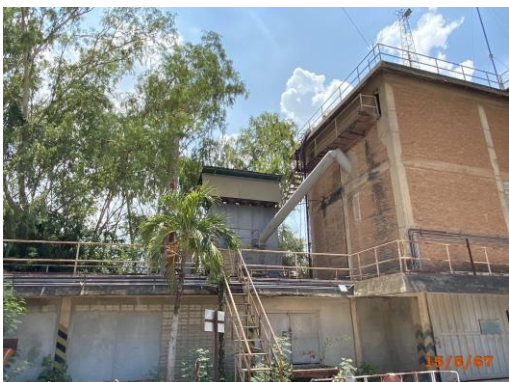
1.2 คุณภาพอากาศ (ต่อ) 5) หลีกเลี่ยงการระเบิดแร่ในขณะที่มีลมแรง หรือ ลมแปรปรวนหรือในสภาพอากาศที่ไม่เหมาะสม 6) ทำการปิดคลุมโรงโม่หยาบ โดยการติดตั้งผนัง ป้องกันฝุ่นและเสียงเพิ่มเติมในบริเวณที่คาดว่าจะ มีการฟุ้งกระจายของฝุ่นละอองและเสียงดังรบกวน ชาวบ้านที่มีบ้านเรือนตั้งอยู่ใกล้เคียง 7) ทำการติดตั้งระบบ Bag Filter	- บริเวณหน้าเหมือง - บริเวณโรงโม่หยาบของ โครงการ - บริเวณโรงโม่หยาบของ โครงการ	- ทางโครงการมีเจ้าหน้าที่ที่มีความรู้ ความชำนาญทำการตรวจสอบสภาพอากาศ และความพร้อมก่อนการระเบิดเหมืองทุกครั้ง โดยจะหลีกเลี่ยงการระเบิดหากสภาพอากาศ ไม่เหมาะสม - มีการปิดคลุมโรงโม่หยาบ และสายพาน ลำเลียงหินปูนไปยังโรงงานผลิตปูนซีเมนต์ โดยการติดตั้งผนัง เพื่อป้องกันและลด ปริมาณฝุ่นละออง และเสียงดังรบกวน - โครงการได้ติดตั้ง Bag Filter เพื่อลด ฝุ่นละอองจากขั้นตอนการบดย่อย บริเวณ โรงโม่หยาบ	- - -	- - รูปที่ 5 สายพานลำเลียง ที่ผ่านชุมชนมีฝาคาบ ปิดมิดชิด - รูปที่ 9 การปิดคลุม โรงโม่ - รูปที่ 10 Bag Filter บริเวณโรงโม่

รูปที่ 10 Bag Filter บริเวณโรงโม่	รูปที่ 11 สเปรย์น้ำบริเวณโรงโม่

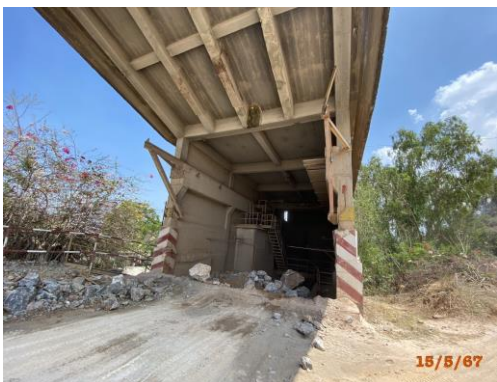
1.2 คุณภาพอากาศ (ต่อ)				
8) ทำการติดตั้งระบบสเปรย์น้ำเพื่อดักฝุ่นเพิ่มเติมบริเวณโรงโม่หยาบ (ที่บริเวณ Feeder ป้อนหินจาก 2 เป็น 6 ตัว ที่บริเวณ Belt Conveyor ใต้ปากโม่จาก 1 เป็น 2 ตัว และที่บริเวณ Belt Conveyor ปลายสายพานจาก 3 เป็น 4 ตัว)	- บริเวณโรงโม่หยาบ ของโครงการ	- โครงการได้ติดตั้งระบบสเปรย์น้ำ บริเวณ Feeder จำนวน 6 ตัว บริเวณ Belt Conveyor ใต้ปากโม่จำนวน 2 ตัว และบริเวณ Belt Conveyor ปลายสายพานจำนวน 4 ตัว ซึ่งหากไม่มีการผลิตจะไม่เปิดใช้งาน	-	- รูปที่ 11 สเปรย์น้ำบริเวณโรงโม่

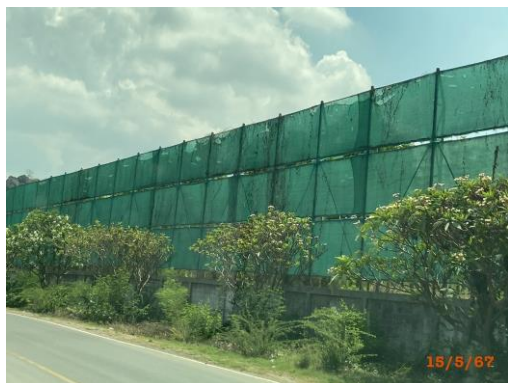
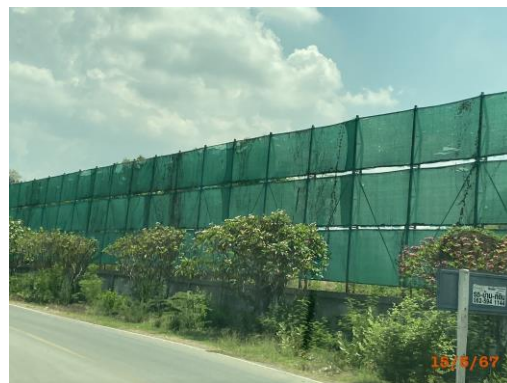
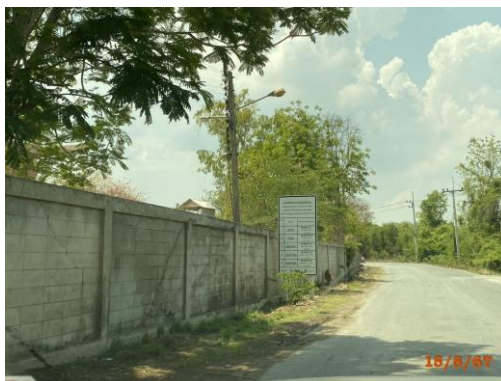
11) ทำการปลูกต้นไม้รอบโรงโม่หิน จำนวน 3 แถวโดยพันธุ์ไม้ที่นำมาปลูกในแถวแรก ได้แก่ ทรงบาดาล ส่วนแถวที่สองและแถวที่สาม ได้แก่ กระถินเทพา และสะเดา	- บริเวณโรงโม่ของ โครงการ	- โดยรอบโรงโม่หินปลูกต้นไม้ 3 แถว ได้แก่ อโศกอินเดีย ตะแบก สะเดา ไทร และติดตั้ง Slant บริเวณกำแพงเพื่อป้องกันการฟุ้งกระจายของฝุ่นละออง	-	- รูปที่ 12 กำแพงล้อมรอบโรงโม่ และการปลูกต้นไม้ล้อมรอบ

1.2 คุณภาพอากาศ (ต่อ) 12) ทำกำแพงล้อมรอบบริเวณโรงโม่หิน โดยสร้าง กำแพงด้านนอกของแนวปลูกต้นไม้ กำแพง มีความสูงประมาณ 2 เมตร 13) เมื่อทำการปรับปรุงโรงโม่หินเสร็จเรียบร้อยแล้ว ต้องทำการทดสอบประสิทธิภาพ ของการปรับปรุงโดยการตรวจวัดคุณภาพ อากาศ (PM-10 และ TSP) และระดับเสียง (Leq 24 hrs, Lmax และ L ₉₀) ขณะ เดินเครื่องในช่วงแรกในจุดรับผลกระทบ และชุมชนที่ใกล้ที่สุด พร้อมทั้งปรับปรุง ให้มีความเหมาะสมตามเกณฑ์มาตรฐาน กำหนด	- บริเวณโรงโม่ของ โครงการ - บริเวณบ้านเรือน หลังที่อยู่ใกล้เคียง โรงโม่หินมากที่สุด	- ทางโครงการได้จัดสร้างกำแพงล้อมรอบโรงโม่หิน ความสูงประมาณ 2 เมตร และได้ติดตั้ง Slant เพิ่มเติมอีก 1 ชั้น - ทางโครงการได้ดำเนินการตรวจวัดคุณภาพอากาศ (PM-10 และ TSP) และระดับเสียง (Leq 24 hr, Lmax และ L90) ในระหว่างเดือนมกราคม-มิถุนายน 2567 ได้ดำเนินการตรวจวัดระหว่างวันที่ 30 มีนาคม ถึง 2 เมษายน 2567 พบว่า ปริมาณ PM-10 และ TSP มีค่าอยู่ในเกณฑ์ มาตรฐานตามประกาศคณะกรรมการสิ่งแวดล้อมแห่งชาติ ฉบับที่ 10 (พ.ศ. 2538) และฉบับที่ 24 (พ.ศ. 2547) เรื่อง กำหนดมาตรฐานคุณภาพอากาศในบรรยากาศโดยทั่วไป และระดับเสียง พบว่า มีค่าอยู่ในเกณฑ์มาตรฐานตามประกาศ กระทรวงทรัพยากรธรรมชาติและสิ่งแวดล้อม เรื่องกำหนด มาตรฐานควบคุมระดับเสียง และความสั่นสะเทือนจากการ ทำเหมืองหิน พ.ศ. 2548 แสดงรายละเอียดในบทที่ 3	-	- รูปที่ 12 กำแพงล้อม รอบโรงโม่ และการปลูก ต้นไม้ล้อมรอบ

รูปที่ 12 กำแพงล้อมรอบโรงโม่ และการปลูกต้นไม้ล้อมรอบ

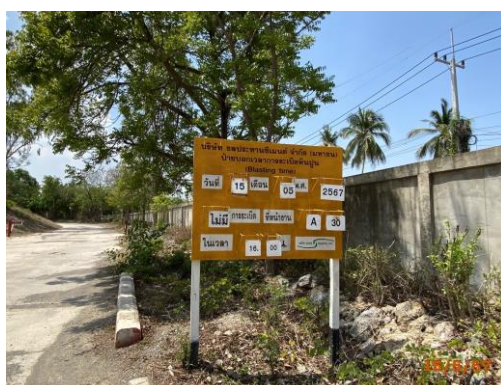
รูปที่ 13 ป้ายบอกเวลาการระเบิดหิน

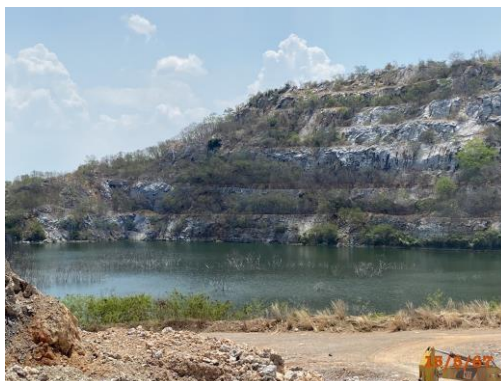
<p>2) ออกแบบหน้าเหมืองให้มีลักษณะเป็น Open Pit พร้อมกำหนดให้มีบ่อรับน้ำอยู่ภายในบ่อเหมือง เพื่อเป็นจุดรวมน้ำที่ไหลบ่าลงสู่ชุมเหมืองก่อนใช้เครื่องสูบน้ำระบายลงสู่บ่อดินลูกรัง</p>	<p>- บริเวณพื้นที่ที่เปิดหน้าเหมือง</p>	<p>- หน้าเหมืองของโครงการมีลักษณะเป็น Open Pit มีบ่อรับน้ำภายในชุมเหมือง เพื่อเป็นจุดรวมน้ำที่ไหลบ่าลงสู่ชุมเหมืองตามมาตรการกำหนด</p>	-	<p>- รูปที่ 14 บ่อรับน้ำภายในชุมเหมือง</p>

รูปที่ 14 บ่อรับน้ำภายในชุมเหมือง

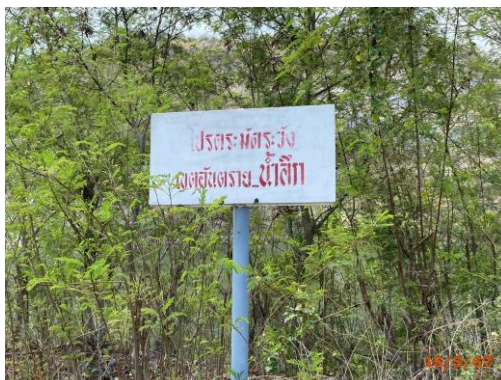
มาตรการป้องกันและแก้ไขผลกระทบสิ่งแวดล้อม	สถานที่ดำเนินการ	ผลการปฏิบัติตามมาตรการฯ	ปัญหา อุปสรรค ที่ไม่สามารถ ปฏิบัติตามมาตรการ และแนวทางแก้ไข	หลักฐานและ เอกสารอ้างอิง
<p>1.5 อุทกวิทยาและคุณภาพน้ำ</p> <p>1) การระบายน้ำฝนที่ตกลงสู่บริเวณพื้นที่หน้าเหมือง และโรงโม่หิน จะระบายไปกักเก็บไว้ในบ่อดินลูกรังที่อยู่ติดต่อกันทางด้านทิศเหนือเนื้อที่ประมาณ 20 ไร่ และด้านทิศใต้อีกประมาณ 125 ไร่ ซึ่งมีความลึกเฉลี่ย 3 เมตร สามารถกักเก็บน้ำได้ทั้งหมดประมาณ 696,000 ลูกบาศก์เมตร</p>	<p>- บริเวณพื้นที่ที่เปิดทำเหมืองและโรงโม่หิน</p>	<p>- น้ำฝนจากพื้นที่หน้าเหมืองจะระบายไปยังบ่อเก็บน้ำในชุมเหมือง และน้ำจากโรงโม่หิน และลานกองหินจะไหลลงสู่ทางระบายน้ำไปยังบ่อดินลูกรังทางด้านทิศเหนือและด้านทิศใต้ โดยยังมีประสิทธิภาพเพียงพอต่อการรองรับปริมาณน้ำฝนและโครงการได้สร้างรั้วล้อมรอบ เพื่อป้องกันบุคคลภายนอกเข้ามาทำกิจกรรมภายในบริเวณบ่อรับน้ำพร้อมติดตั้งป้ายเตือน รวมทั้งจัดให้มีเจ้าหน้าที่รักษาความปลอดภัยคอยเฝ้าระวัง</p>	-	<p>- รูปที่ 14 บ่อรับน้ำภายในชุมเหมือง</p> <p>- รูปที่ 15 ป้ายเตือนบริเวณบ่อรับน้ำภายในชุมเหมือง</p>

รูปที่ 15 ป้ายเตือนบริเวณบ่อรับน้ำภายในชุมเหมือง

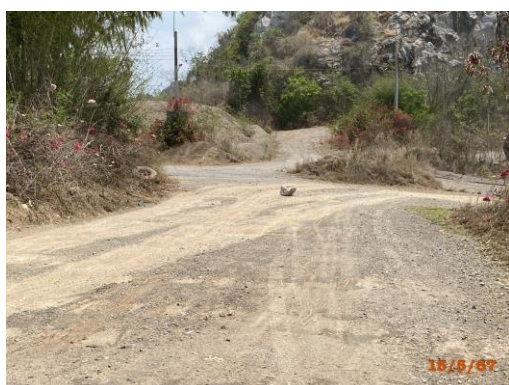
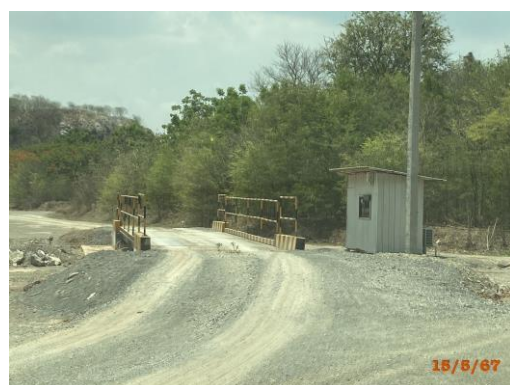
รูปที่ 16 เส้นทางขนส่งแร่

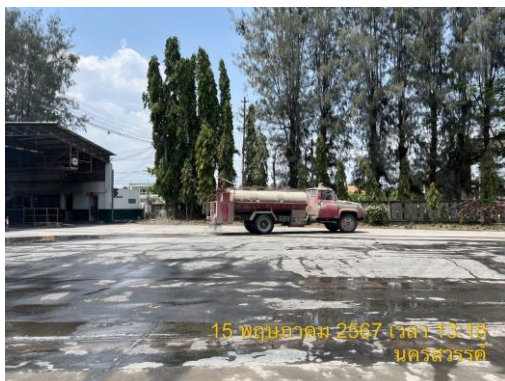
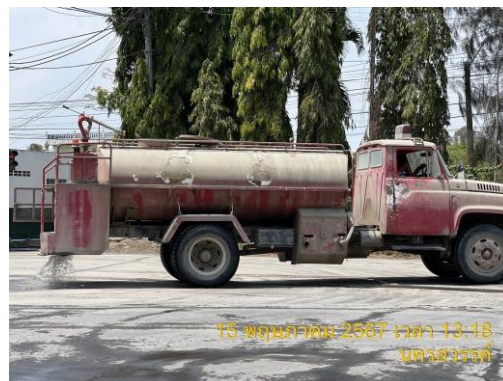
4. คุณค่าต่อคุณภาพชีวิต 4.1 เศรษฐกิจ สังคม และทัศนคติ 1) โครงการจัดหาน้ำให้ชุมชนที่ขาดแคลนน้ำอุปโภค-บริโภค	- ชุมชนบริเวณใกล้เคียงพื้นที่โครงการ	- โครงการได้จัดหาน้ำอุปโภค-บริโภคให้ชุมชนโดยรอบในกรณีขาดแคลนโดยจัดสร้างบ่อน้ำบริเวณชุมชนโพนทอง และมีรถบรรทุกน้ำเพื่อขนส่งเมื่อมีการร้องขอ	-	- รูปที่ 17 รถบรรทุกน้ำ - ภาคผนวก 10 ข การดำเนินงานด้าน CSR

รูปที่ 17 รถบรรทุกน้ำ

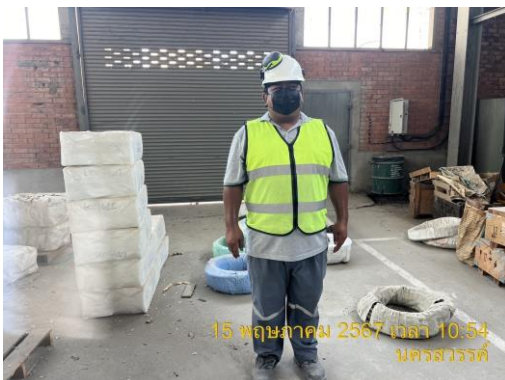
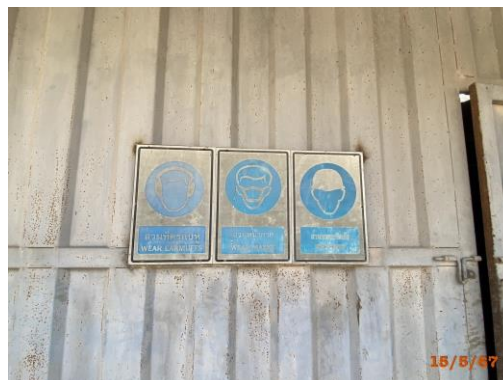
รูปที่ 18 การสวมใส่อุปกรณ์ป้องกันอันตรายส่วนบุคคล

รูปที่ 19 ป้ายเตือนให้สวมใส่อุปกรณ์ป้องกันอันตรายส่วนบุคคล

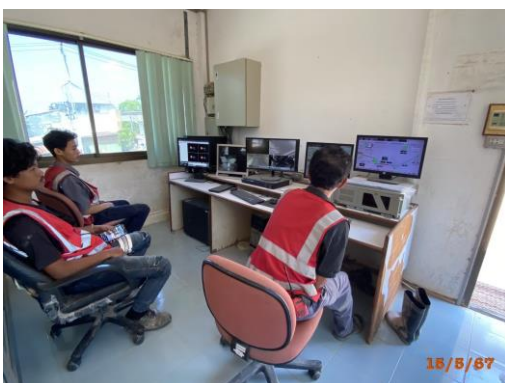
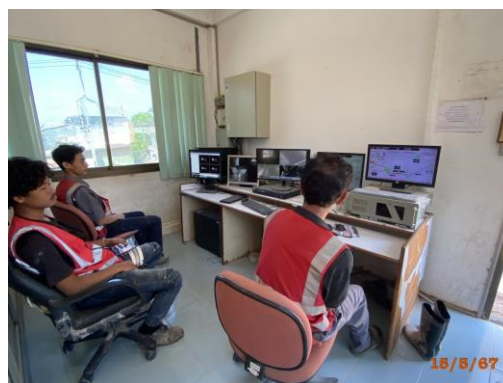
4.2 สาธารณสุข อาชีวอนามัย และความปลอดภัย (ต่อ) 2. เสียง 2.1 การป้องกันที่แหล่งกำเนิด โดยการออกแบบทางวิศวกรรมปรับปรุงแก้ไขตัดแปลงเครื่องมือเครื่องใช้ที่มีเสียงดังให้มีระดับเสียงลดลง เช่น ลูกสูบท่อไอเสีย เป็นต้น และบำรุงรักษาซ่อมแซมเครื่องมือต่างๆ ให้อยู่ในสภาพที่ดีเสมอ และพร้อมที่จะใช้งานได้ตลอดเวลา - ที่อุดหู (Ear Plug) ทำด้วยวัสดุต่างๆ เช่น ยางพลาสติก ไยแก้ว และฝ้าย เป็นต้น ใช้สอดเข้าช่องหู ที่อุดหู จะลดเสียงลงได้ ประมาณ 25-30 เดซิเบลเอ ที่ปิดหู (Ear Muff) ใช้ครอบปิดทั้งใบหู คล้ายเครื่องฟังหูแบบสเตอริโอที่ปิดหูสามารถลดเสียงได้ประมาณ 30-40 เดซิเบลเอ 2.2 ลดระยะเวลาที่ต้องทำงานอยู่เสียงดังในวันหนึ่งๆ ให้น้อยลง โดยการสลับให้ทำงานอย่างอื่นที่ไม่เกี่ยวข้องกับเสียงเป็นระยะๆ	- เครื่องจักรที่ใช้ภายในพื้นที่โครงการ - พนักงานที่ปฏิบัติงานบริเวณหน้าเหมืองและโรงโม่หิน - พนักงานที่ปฏิบัติงานบริเวณหน้าเหมืองและโรงโม่หิน	- มีการบำรุงรักษา ซ่อมแซม และตรวจสอบสภาพการทำงานของเครื่องจักรให้อยู่ในสภาพดี เพื่อป้องกันผลกระทบจากเสียงดัง และพร้อมทำงานตลอดเวลา - โครงการมีการจัดเตรียมอุปกรณ์ป้องกันอันตรายจากเสียงดัง ได้แก่ ที่อุดหู (Ear Plug) หรือที่ครอบหู (Ear Muff) ให้กับพนักงานที่ปฏิบัติงาน บริเวณที่มีเสียงดัง - พนักงานจะทำงานประจำในห้องควบคุม ซึ่งเป็นห้องแบบปิดเพื่อป้องกันการสัมผัสกับเสียงดังตลอดเวลาที่ปฏิบัติงาน	- - -	- ภาคผนวก 5ข แผนการซ่อมบำรุงเครื่องจักรและอุปกรณ์ฯ - รูปที่ 18 การสวมใส่อุปกรณ์ป้องกันอันตรายส่วนบุคคล - รูปที่ 19 ป้ายเตือนให้สวมใส่อุปกรณ์ป้องกันอันตรายส่วนบุคคล - รูปที่ 20 ห้องควบคุม (Control Room)

รูปที่ 20 ห้องควบคุม (Control Room)

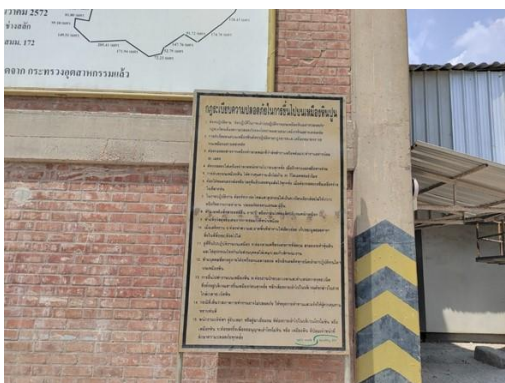
รูปที่ 21 กฎระเบียบความปลอดภัยการทำงานบนที่สูง
เหมืองหินปูน

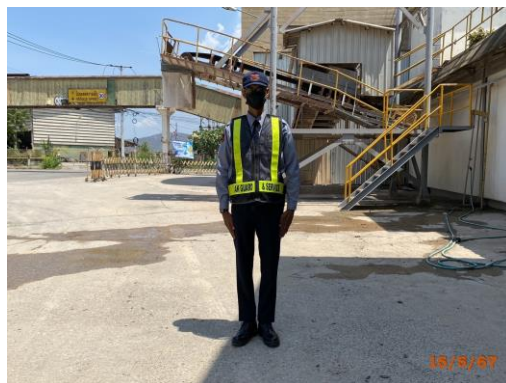
4.2 สาธารณสุข อาชีวอนามัย และความปลอดภัย (ต่อ) 3. อุบัติเหตุ (ต่อ) 3.5 จัดตั้งระเบียบข้อบังคับที่จะนำมาใช้เพื่อลดอุบัติเหตุ อย่างเคร่งครัด และมอบหมายให้หัวหน้างานเป็นผู้รับผิดชอบ ตรวจสอบดูแลการทำงาน 3.6 ห้ามมิให้บุคคลภายนอกที่มีได้หน้าที่เกี่ยวข้องเข้ามาในรัศมี การทำงานของเครื่องจักรกลต่างๆ 3.7 ปฏิบัติตามวิธีการให้ความคุ้มครองแก่คนงาน และ ความปลอดภัยแก่บุคคลภายนอก ตามกฎกระทรวง ฉบับที่ 9 (พ.ศ. 2513) และกฎกระทรวงฉบับที่ 50 (พ.ศ. 2525) ออกตามความในมาตราที่ 17 แห่ง พระราชบัญญัติแร่ พ.ศ. 2510 ส่วนที่เกี่ยวข้องกับ การทำเหมืองอย่างเคร่งครัด	- ภายในพื้นที่โครงการ - ภายในพื้นที่โครงการ - ภายในพื้นที่โครงการ	- มีมาตรการและกฎระเบียบในการทำงาน และกำหนดให้พนักงานปฏิบัติตาม เพื่อความปลอดภัยในการทำงาน - มีการควบคุมมิให้บุคคลภายนอก หรือผู้ไม่มีส่วนเกี่ยวข้องเข้าไปในพื้นที่ โครงการ - โครงการปฏิบัติตามวิธีการให้ความ คุ้มครองแก่คนงานและความปลอดภัย แก่บุคคลภายนอกตามมาตรการกำหนด	- - -	- รูปที่ 21 กฎระเบียบ ความปลอดภัยการขึ้น- ลงบนเหมืองหินปูน - รูปที่ 22 เจ้าหน้าที่รักษา ความปลอดภัย (รปภ.) -

รูปที่ 22 เจ้าหน้าที่รักษาความปลอดภัย (รปภ.)
