ผลการปฏิบัติตามมาตรการป้องกันและ
แก้ไขผลกระทบสิ่งแวดล้อมและมาตรการติดตามตรวจสอบ
ผลกระทบสิ่งแวดล้อม

ตารางที่ 2-1 มาตรการป้องกันและแก้ไขผลกระทบสิ่งแวดล้อม (ระยะดำเนินการ) โครงการ ดีคอนโด ฟังก์

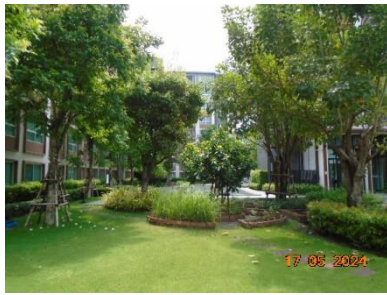
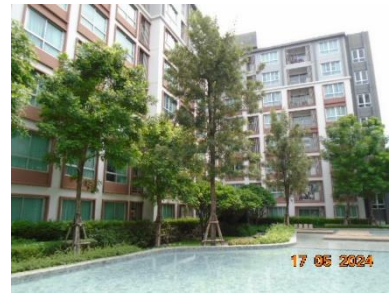
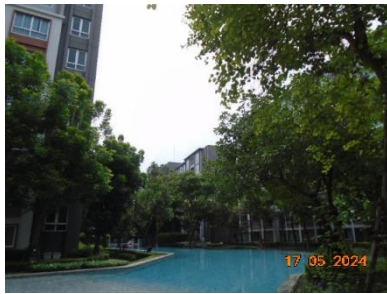
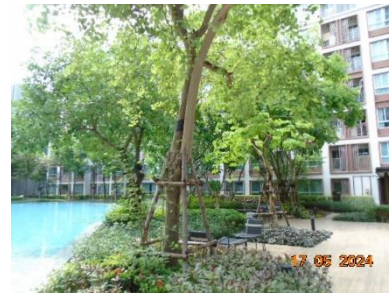
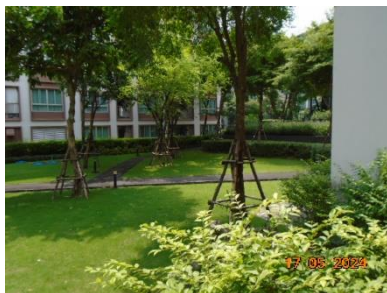
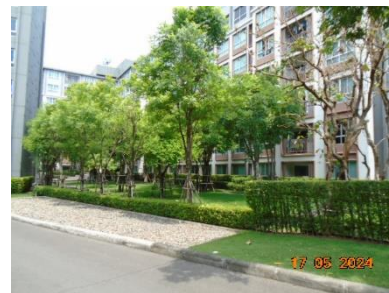
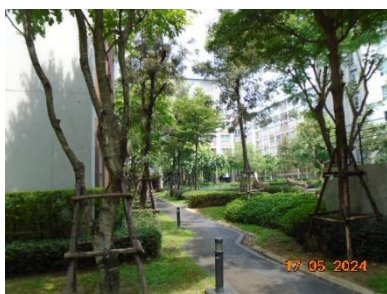
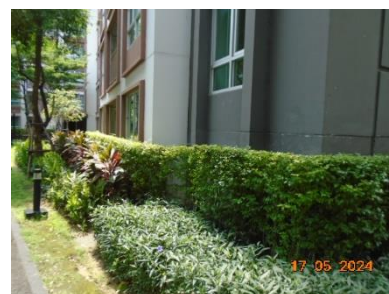
2. ทรัพยากรทางกายภาพ 2.1 สภาพภูมิประเทศ	1. จัดให้มีพื้นที่สีเขียว 4,468.35 ตารางเมตร	- โครงการจัดให้มีพื้นที่สีเขียว 4,468.35 ตารางเมตร	-	ภาคผนวก ข-2 แผนผังพื้นที่สีเขียวของโครงการ ภาพที่ 2-1 พื้นที่สีเขียวของโครงการ

2. จัดภูมิสถาปัตย์ดูแลไม้ยืนต้น สนาทหญ้า และไม้พุ่มต่าง ๆ เพื่อให้มีสภาพแวดล้อมที่เป็นธรรมชาติมากขึ้น	- โครงการจัดให้มีพื้นที่สีเขียวตามภูมิสถาปัตย์ที่ได้ออกแบบไว้โดยมีการปลูกหญ้าคลุมดินไม้พุ่มและไม้ยืนต้นบริเวณพื้นที่สีเขียวอย่างเหมาะสม	-	ภาพที่ 2-1 พื้นที่สีเขียวของโครงการ

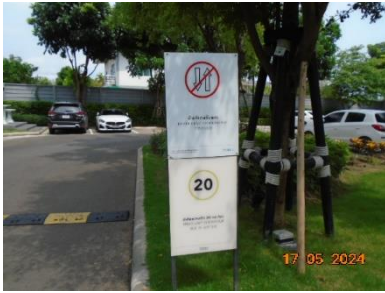
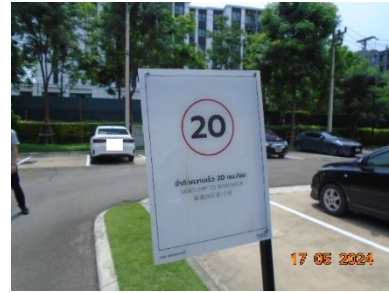
2.3 สภาพภูมิอากาศและปริมาณคุณภาพอากาศ	1. ควบคุมความเร็วของรถภายในโครงการเพื่อลดการฟุ้งกระจายของฝุ่นละออง เช่น ป้ายจำกัดความเร็ว เป็นต้น	- โครงการมีการควบคุมความเร็วรถภายในโครงการ โดยได้จัดทำป้ายจำกัดความเร็ว 20 กิโลเมตร/ชั่วโมง และมีการจัดทำสัญญาณชะลอความเร็วบริเวณเส้นทางการจราจร	-	ภาพที่ 2-3 ป้ายจำกัดความเร็วในพื้นที่โครงการ

2.5 ความสั่นสะเทือน	1. ติดป้ายจำกัดความเร็ว เพื่อลดความเร็วและระดับเสียงที่เกิดจากการสัญจรของรถยนต์ให้ลดลง	- นิติบุคคลอาคารชุดมีการควบคุมความเร็วรถภายในโครงการ โดยได้จัดทำป้ายจำกัดความเร็ว 20 กิโลเมตร/ชั่วโมง และมีการจัดทำสัญญาณชะลอความเร็วบริเวณเส้นทางการจราจร	-	<p>ภาพที่ 2-3 ป้ายจำกัดความเร็วในพื้นที่โครงการ</p>

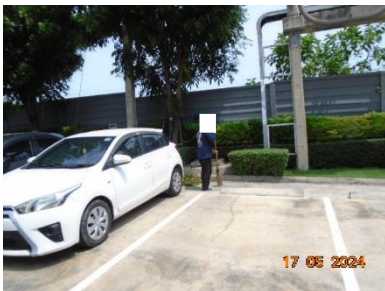
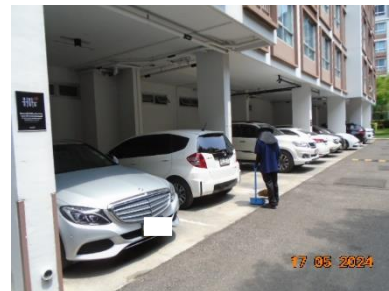
ภาพที่ 2-4 เจ้าหน้าที่ดูแลทำความสะอาดถนนและลานจอดรถของโครงการ

2. จัดให้มีเจ้าหน้าที่ดูแลรักษาความสะอาดของถนน และลานจอดรถอย่างสม่ำเสมอ	- นิติบุคคลอาคารชุดจัดให้มีแม่บ้านล้างทำความสะอาดบริเวณพื้นที่ทางการจราจรและพื้นที่จอดรถเพื่อช่วยลดการฟุ้งกระจายของฝุ่นอย่างสม่ำเสมอ	-	ภาพที่ 2-4 เจ้าหน้าที่ดูแลทำความสะอาดถนนและลานจอดของโครงการ

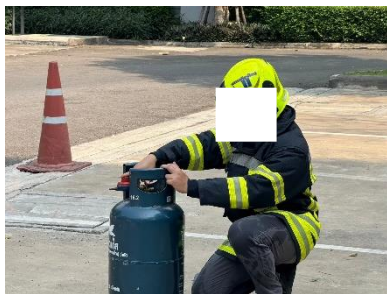
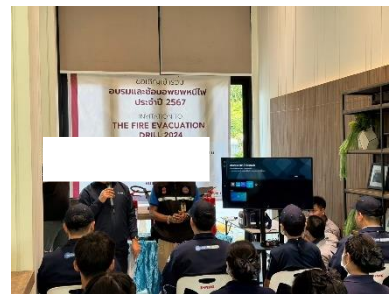
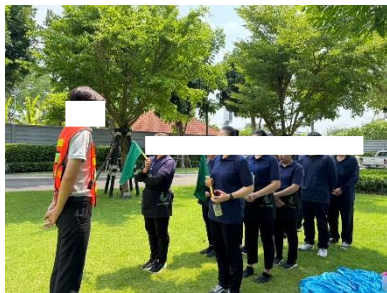
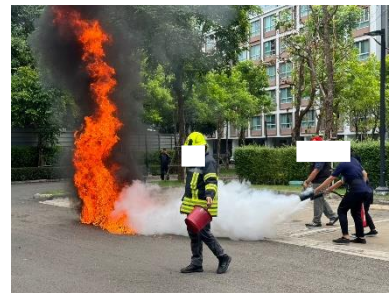
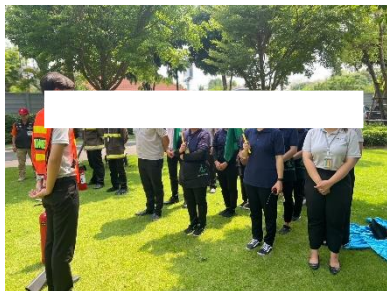
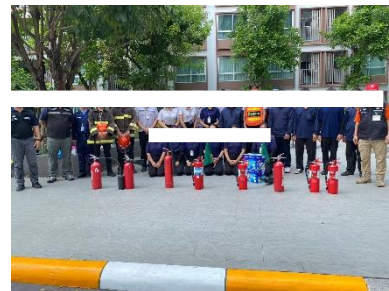
ภาพที่ 2-9 (ต่อ) การซ้อมแผนฉุกเฉิน ประจำปี 2567

2. จัดทำคู่มือสำหรับซ่อมหนีภัยกรณีเกิดแผ่นดินไหว โดยกำหนดให้ซ่อมหนีภัยกรณีเกิดแผ่นดินไหวทุก ๆ 6 เดือน ดังนี้ ก่อนการเกิดแผ่นดินไหว 1) เตรียมไฟฉายพร้อมถ่านไฟฉาย และกระเป๋ายาเตรียมไว้ในสำนักงานโครงการฯ และให้ผู้พักอาศัยทราบว่ายู่ที่ไหน 2) เตรียมบุคลากรที่มีความรู้ในการปฐมพยาบาลเบื้องต้น 3) มีแผนป้ายแสดงตำแหน่งของวาล์วปิดน้ำ วาล์วปิดก๊าซ สะพานไฟฟ้า สำหรับตัดกระแสไฟฟ้าไว้ที่ห้องสำนักงาน 4) มีป้ายเตือนห้ามวางสิ่งของหนักบนชั้นหรือหิ้งสูงๆ เมื่อแผ่นดินไหวอาจตกลงมาเป็นอันตรายได้	- นิติบุคคลอาคารชุดได้มีการจัดทำคู่มือการซ่อมอพยพหนีภัยกรณีเกิดเหตุแผ่นดินไหว พร้อมทั้งได้มีการจัดเตรียมแผนการและมาตรการการปฏิบัติเมื่อเกิดเหตุฉุกเฉินโดยมีการมอบหมายหน้าที่ความรับผิดชอบให้แก่เจ้าหน้าที่แต่ละฝ่ายอย่างครอบคลุม ทั้งนี้ ในช่วงระหว่างเดือนมกราคม-มิถุนายน พ.ศ. 2567 ได้จัดให้มีการวางแผนซ้อมอพยพหนีภัย เมื่อวันที่ 9 เดือนพฤษภาคม พ.ศ. 2567	-	ภาคผนวก ข-6 คู่มือการซ่อมแผนหนีภัยกรณีเกิดเหตุแผ่นดินไหว ภาคผนวก ข-7 ผลการฝึกซ้อมการจัดซ้อมอพยพหนีภัย ประจำปี 2567 ภาพที่ 2-9 การซ้อมแผนฉุกเฉิน ประจำปี 2567

2.6 การเกิดแผ่นดินไหว (ต่อ)	<p>5) กำหนดจุดนัดหมายในกรณีที่ต้องพลัดพรากจากกันเพื่อมารวมกันอีกครั้งในภายหลังซึ่งเป็นจุดรวมพลของโครงการ</p> <p>ระหว่างเกิดแผ่นดินไหว</p> <p>1) พยายามควบคุมสติอยู่อย่างสงบ ถ้าอยู่ในอาคารก็ให้อยู่ในอาคาร ถ้าอยู่นอกอาคารก็ให้อยู่นอกอาคารเพื่อป้องกันการได้รับบาดเจ็บเพราะวิ่งเข้า-ออก โดยถ้าอยู่ในอาคารให้อยืนหรือหมอบอยู่ในส่วนที่มีโครงสร้างแข็งแรงที่สามารถรับน้ำหนักได้มาก และให้อยู่ห่างจากประตูระเบียง และหน้าต่าง</p> <p>2) ห้ามใช้เทียนไม้ขีดไฟ หรือสิ่งทำให้เกิดเปลวหรือประกายไฟเพราะอาจมีแก๊สรั่วอยู่บริเวณนั้น</p>			
	<p>หลังเกิดแผ่นดินไหว</p> <p>1) รีบออกจากอาคารที่เสียหายทันทีเพราะหากเกิดแผ่นดินไหว ตามมาอาคารอาจพังทลายได้</p> <p>2) พยายามใส่รองเท้าหุ้มส้นเสมอเพราะอาจมีเศษแก้วหรือวัสดุแหลมคมอื่นๆ และสิ่งหักพังแทงหรือขาดได้</p> <p>3) ตรวจสอบสายไฟ ท่อน้ำ ท่อแก๊ส ถ้าแก๊สรั่วให้ปิดวาล์วถึงแก๊ส ยกสะพานไฟ อย่าจุดไม้ขีดไฟหรือก่อไฟจนกว่าจะแน่ใจว่าไม่มีแก๊สรั่ว</p> <p>4) ตรวจสอบว่าแก๊สรั่ว ด้วยการดมกลิ่นเท่านั้นถ้าได้กลิ่นให้เปิดประตูหน้าต่างทุกบาน</p> <p>5) สักรวดดูความเสียหายของท่อส้วมและท่อน้ำทิ้งก่อนใช้</p> <p>6) กันเขตหรือไม่อนุญาตให้เข้าไปในเขตที่มีความเสียหายสูงหรืออาคารพัง</p>	<p>- นิติบุคคลอาคารชุดได้มีการจัดทำคู่มือการซ้อมอพยพหนีภัยกรณีเกิดเหตุแผ่นดินไหว พร้อมทั้งได้มีการจัดเตรียมแผนการและมาตรการการปฏิบัติเมื่อเกิดเหตุฉุกเฉินโดยมีการมอบหมายหน้าที่ความรับผิดชอบให้แก่เจ้าหน้าที่แต่ละฝ่ายอย่างครอบคลุม ทั้งนี้ ในช่วงระหว่างเดือนมกราคม-มิถุนายน พ.ศ. 2567 ได้จัดให้มีการวางแผนซ้อมอพยพหนีภัย เมื่อวันที่ 9 เดือนพฤษภาคม พ.ศ. 2567</p>	-	<p>ภาคผนวก ข-6 คู่มือการซ้อมแผนหนีภัยกรณีเกิดเหตุแผ่นดินไหว</p> <p>ภาคผนวก ข-7 ผลการฝึกซ้อมการจัดซ้อมอพยพหนีภัยประจำปี 2567</p> <p>ภาพที่ 2-9 การซ้อมแผนฉุกเฉินประจำปี 2567</p>

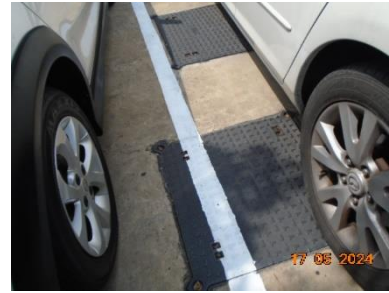
2.7 คุณภาพน้ำ	1. โครงการใช้ระบบบำบัดน้ำเสียของอาคาร จำนวน 11 ชุด แบ่งเป็น - ระบบบำบัดน้ำเสียแบบเฉพาะจุด เป็นถังคอนกรีตเสริมเหล็ก จำนวน 8 ชุด รองรับน้ำเสียจากอาคารพักอาศัย ตั้งแต่อาคาร A ถึง อาคาร D อาคารละ 2 ชุด - ระบบบำบัดน้ำเสียแบบชีวภาพ โดยอาศัยระบบบำบัดแบบเกราะ-กรองแบบเติมอากาศ เป็นถังบำบัดน้ำเสียแบบถังสำเร็จรูป จำนวน 2 ชุด รองรับน้ำเสียจากอาคารคลับเฮ้าส์-สระว่ายน้ำ และอาคารพักผ่อนรวมอาคารละ 1 ชุด - ระบบบำบัดน้ำเสียแบบชีวภาพ โดยอาศัยระบบบำบัดแบบเติมอากาศเลี้ยงตะกอน เป็นถังบำบัดน้ำเสียแบบถังสำเร็จรูป จำนวน 1 ชุด รองรับน้ำเสียจากอาคารป้อมยาม	- โครงการมีการติดตั้งระบบบำบัดน้ำเสียทั้งหมด 11 ชุด โดย แบ่งเป็น - ระบบบำบัดน้ำเสียแบบเฉพาะจุด เป็นถังคอนกรีตเสริมเหล็ก จำนวน 8 ชุด รองรับน้ำเสียจากอาคารพักอาศัย ตั้งแต่อาคาร A ถึง อาคาร D อาคารละ 2 ชุด - ระบบบำบัดน้ำเสียแบบชีวภาพ โดยอาศัยระบบบำบัดแบบเกราะ-กรองแบบเติมอากาศ เป็นถังบำบัดน้ำเสียแบบถังสำเร็จรูป จำนวน 2 ชุด รองรับน้ำเสียจากอาคารคลับเฮ้าส์-สระว่ายน้ำ และ อาคารพักผ่อนรวมอาคารละ 1 ชุด - ระบบบำบัดน้ำเสียแบบชีวภาพ โดยอาศัยระบบบำบัดแบบเติมอากาศเลี้ยงตะกอน เป็นถังบำบัดน้ำเสียแบบถังสำเร็จรูป จำนวน 1 ชุด รองรับน้ำเสียจากอาคารป้อมยาม	-	ภาพที่ 2-12 ระบบบำบัดน้ำเสียของโครงการ

4. จัดให้มีการกำจัดละอองแขวนลอย (Aerosol) ในถังเติมอากาศโดยระบบที่ใช้เป็นชนิดเติมอากาศเลี้ยงตะกอนเวียนกลับ	- โครงการได้จัดให้มีบ่อกำจัดละอองแขวนลอย (Aerosol) ในถังเติมอากาศ	-	ภาพที่ 2-12 ระบบบำบัดน้ำเสียของ โครงการ

4.2 การบำบัดน้ำเสีย	1. โครงการใช้ระบบบำบัดน้ำเสียของอาคาร จำนวน 11 ชุด แบ่งเป็น - ระบบบำบัดน้ำเสียแบบเฉพาะจุด เป็นถังคอนกรีตเสริมเหล็ก จำนวน 8 ชุด รองรับน้ำเสียจากอาคารพักอาศัย ตั้งแต่อาคาร A ถึง อาคาร D อาคารละ 2 ชุด - ระบบบำบัดน้ำเสียแบบชีวภาพ โดยอาศัยระบบบำบัดแบบเกราะ-กรองแบบเติมอากาศ เป็นถังบำบัดน้ำเสียแบบถังสำเร็จรูป จำนวน 2 ชุด รองรับน้ำเสียจากอาคารคลับเฮาส์-สรวายน้ำ และอาคารพักผ่อนรวมอาคารละ 1 ชุด - ระบบบำบัดน้ำเสียแบบชีวภาพ โดยอาศัยระบบบำบัดแบบเติมอากาศเลี้ยงตะกอน เป็นถังบำบัดน้ำเสียแบบถังสำเร็จรูป จำนวน 1 ชุด รองรับน้ำเสียจากอาคารป้อมยาม	- โครงการมีการติดตั้งระบบบำบัดน้ำเสียทั้งหมด 11 ชุด โดย แบ่งเป็น - ระบบบำบัดน้ำเสียแบบเฉพาะจุด เป็นถังคอนกรีตเสริมเหล็ก จำนวน 8 ชุด รองรับน้ำเสียจากอาคารพักอาศัยตั้งแต่อาคาร A ถึงอาคาร D อาคารละ 2 ชุด - ระบบบำบัดน้ำเสียแบบชีวภาพ โดยอาศัยระบบบำบัดแบบเกราะ-กรองแบบเติมอากาศ เป็นถังบำบัดน้ำเสียแบบถังสำเร็จรูป จำนวน 2 ชุด รองรับน้ำเสียจากอาคารคลับเฮาส์-สรวายน้ำ และ อาคารพักผ่อนรวมอาคารละ 1 ชุด - ระบบบำบัดน้ำเสียแบบชีวภาพ โดยอาศัยระบบบำบัดแบบเติมอากาศเลี้ยงตะกอน เป็นถังบำบัดน้ำเสียแบบถังสำเร็จรูป จำนวน 1 ชุด รองรับน้ำเสียจากอาคารป้อมยาม	-	ภาพที่ 2-12 ระบบบำบัดน้ำเสียของ โครงการ

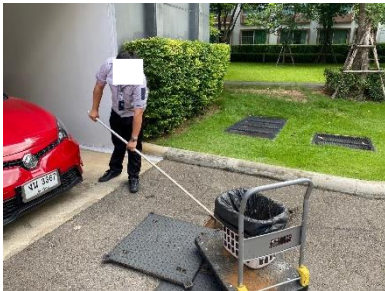
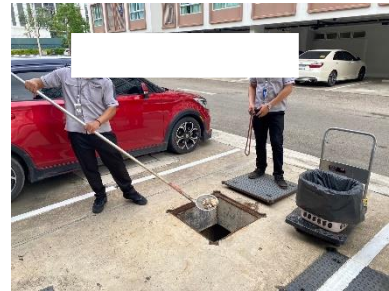
ภาพที่ 2-13 การตัดไขมันและน้ำมันออกจากถังดักไขมัน

2.7 คุณภาพน้ำ (ต่อ)	2. กำหนดให้มีเจ้าหน้าที่คอยตักไขมันและน้ำมันออกจากถังดักไขมันลงในภาชนะเป็นประจำทุกสัปดาห์ เพื่อตักน้ำมันและไขมันให้แห้ง ก่อนรวบรวมไปทิ้งยังห้องพักขยะแห้ง	- นิติบุคคลอาคารชุดจัดให้มีเจ้าหน้าที่ฝ่ายช่างในการตรวจสอบปริมาณไขมันจากบ่อดักไขมันอย่างสม่ำเสมอ และจะทำการตักไขมันเดือนละ 1 ครั้ง โดยตักใส่ภาชนะแล้วนำไปตากให้แห้งก่อนรวบรวมไปไว้ที่ห้องพักขยะรวมเพื่อรอกำจัด	-	ภาคผนวก ข-9 แผนงานการดูแลระบบต่างๆ ของโครงการ ประจำปี พ.ศ. 2567 ภาพที่ 2-13 การตักไขมันและน้ำมันออก จากถังดักไขมัน

4.2 การบำบัดน้ำเสีย (ต่อ)	2. กำหนดให้มีเจ้าหน้าที่คอยตักไขมันและน้ำมันออกจากถังดักไขมันลงในภาชนะ เป็นประจำทุกสัปดาห์เพื่อตักน้ำมันและไขมันให้แห้ง ก่อนรวบรวมไปทิ้งยังห้องพักขยะแห้ง	- นิติบุคคลอาคารชุดจัดให้มีเจ้าหน้าที่ฝ่ายช่างในการตรวจสอบปริมาณไขมันจากบ่อดักไขมันอย่างสม่ำเสมอ และจะทำการตักไขมันเดือนละ 1 ครั้ง โดยตักใส่ภาชนะแล้วนำไปตากให้แห้งก่อนรวบรวมไปไว้ที่ห้องพักขยะรวมเพื่อรอกำจัด	-	ภาพที่ 2-13 การตักไขมันและน้ำมันออกจากถังดักไขมัน

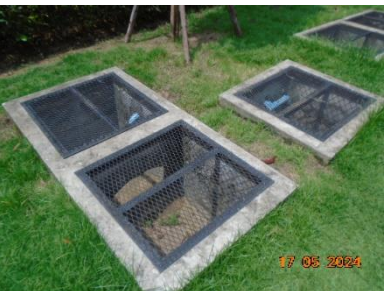
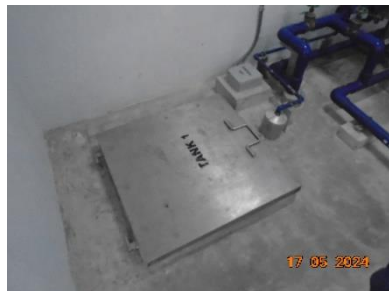
3. จัดให้มีระบบกำจัดก๊าซมีเทนโดยปุ๋ยหมักพร้อมใช้งานฝังลงในหลุมดินซึ่งจะอยู่ภายในพื้นที่สวนหย่อม	- โครงการมีการจัดทำบ่อกำจัดก๊าซมีเทนโดยจัดทำเป็นลักษณะบ่อดินภายในบรระจุปุ๋ยหมักและแกลบอยู่บริเวณพื้นที่สวนหย่อมใกล้กับระบบบำบัดแต่ละชุด	-	ภาพที่ 2-14 บ่อบำบัดก๊าซมีเทน

3. จัดให้มีระบบกำจัดก๊าซมีเทนโดยปุ๋ยหมักพร้อมใช้งาน ฝังลงในหลุมดินซึ่งจะอยู่ภายในพื้นที่สวนหย่อม	- โครงการมีการจัดทำบ่อกำจัดก๊าซมีเทนโดยจัดทำเป็นลักษณะบ่อดินภายในบรรจุปุ๋ยหมักและแกลบอยู่บริเวณพื้นที่สวนหย่อมใกล้กับระบบบำบัดแต่ละชุด	-	ภาพที่ 2-14 บ่อบำบัดก๊าซมีเทน

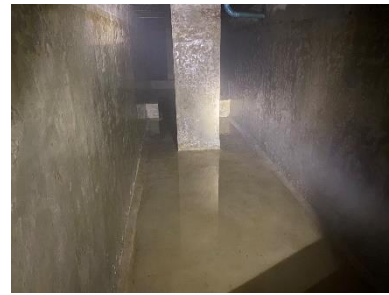
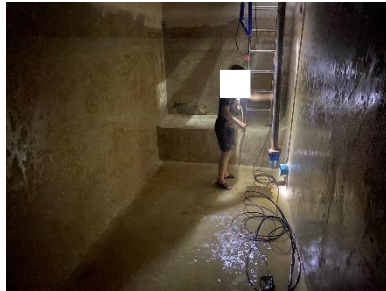
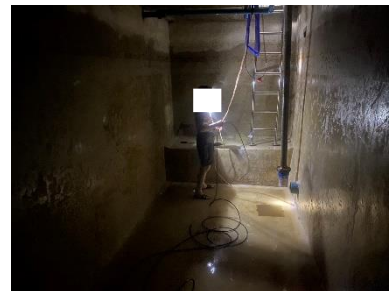
9. ตรวจสอบลักษณะทางกายภาพของน้ำประปาเป็นประจำในเรื่องของสี กลิ่น และรสชาติต่างๆ ที่ตกหล่นไปในถังเก็บน้ำ	- เจ้าหน้าที่ฝ่ายอาคารมีการตรวจสอบลักษณะทางกายภาพ เช่น สี กลิ่น และความสะอาด ด้วยสายตาเป็นประจำทุกวัน	-	ภาพที่ 2-18 การตรวจสอบและทำความสะอาดถังเก็บน้ำใช้

11. ล้างทำความสะอาดถังเก็บน้ำ ทุก 6 เดือน โดยประชาสัมพันธ์แจ้งกำหนด วัน เวลา และช่วงเวลาที่ทำการล้างให้ผู้พักอาศัยทราบล่วงหน้าก่อนทำความสะอาด	- นิติบุคคลอาคารชุดได้ดำเนินการล้างทำความสะอาดถังเก็บน้ำ ล่าสุดเมื่อวันที่ 29 สิงหาคม 2566 ซึ่งก่อนดำเนินการทางนิติบุคคลอาคารชุดได้มีการแจ้งและปิดประกาศให้ผู้พักอาศัยรับทราบ ประกอบกับทางนิติ มีการล้างทำความสะอาดถังเก็บน้ำในช่วงที่มมีการใช้น้ำน้อย เพื่อเป็นการป้องกันการเกิดผลกระทบต่อการใช้น้ำของผู้พักอาศัย สำหรับปี พ.ศ. 2567 มีแผนดำเนินการในเดือนพฤศจิกายน พ.ศ. 2567	-	ภาคผนวก ข-9 แผนงานการดูแลระบบต่างๆ ของโครงการ ประจำปี พ.ศ. 2567 ภาพที่ 2-18 การตรวจสอบและทำความสะอาดถังเก็บน้ำใช้

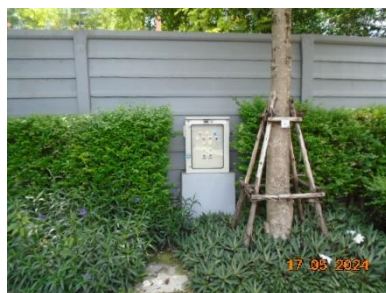
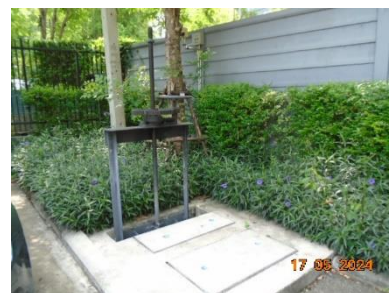
ภาพที่ 2-19 ตู้ควบคุมการระบายน้ำและบ่อน้ำของโครงการ

4.3 การระบายน้ำและการป้องกันน้ำท่วม	1. จัดให้มีการท่อน้ำในบ่อท่อน้ำ ขนาดความจุ 358.80 ลบ.ม. เพื่อชะลอน้ำฝนไว้ในโครงการก่อนระบายออกในอัตราที่ไม่เกินก่อนมีการพัฒนาโครงการ	- โครงการจัดให้มีบ่อท่อน้ำ ขนาดความจุ 358.80 ลบ.ม. เพื่อชะลอน้ำฝนในพื้นที่โครงการก่อนที่จะระบายลงรางน้ำสาธารณะในอัตราที่ไม่เกินก่อนการพัฒนาโครงการ	-	ภาพที่ 2-19 ตู้ควบคุมการระบายน้ำและบ่อท่อน้ำของโครงการ

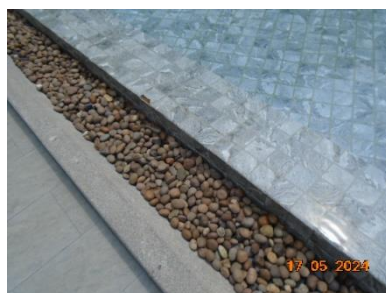
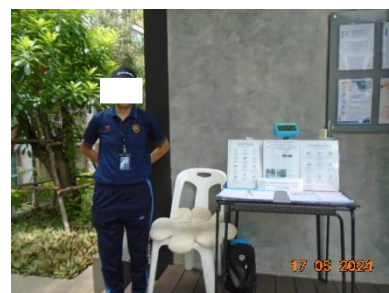
2. จัดให้มีรางระบายน้ำรอบสระว่ายน้ำ เพื่อรับน้ำล้นที่มีลักษณะทำความสะอาดง่ายและขนาดเพียงพอเพื่อรับน้ำล้นหรือมีบ่อพักน้ำล้น เพื่อให้สามารถรับน้ำล้นเพียงพอ	- บริเวณรอบสระว่ายน้ำจัดให้มีรางระบายน้ำ เพื่อรองรับน้ำที่ล้นออกจากสระ	-	ภาพที่ 2-20 รางระบายน้ำรอบสระว่ายน้ำ

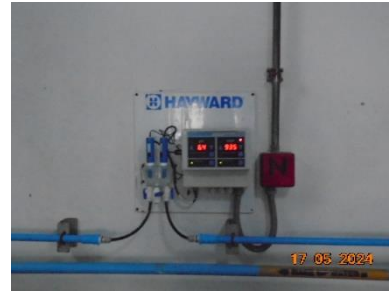
4.4 การสาธารณสุข อาชีวอนามัยและ สุขภาพ (ต่อ)	2. จัดหาเครื่องมือสำหรับตรวจวิเคราะห์คุณภาพน้ำไว้ประจำ รวมทั้งบันทึกผลการตรวจวิเคราะห์ และข้อมูลอื่นที่จำเป็น ดังนี้ (1) เครื่องมือที่ใช้ตรวจวิเคราะห์ปริมาณคลอรีนต้องสามารถตรวจ วิเคราะห์ได้ในช่วง 0.2 - 2 ส่วนในล้านส่วน (2) เครื่องมือที่ใช้ตรวจวิเคราะห์ค่าความเป็นกรด - ด่าง ต้องสามารถตรวจวัดได้อย่างน้อยช่วง 3-9 และสามารถอ่านค่าได้ช่วงละ 1 (3) มีการบันทึกข้อมูลจำนวนผู้ใช้ส้วมในอาคาร ในแต่ละวัน แยกเพศ และอายุ ระยะเวลาที่ใช้ส้วมในอาคาร	- นิติบุคคลอาคารชุดจัดให้มีชุดตรวจวัดค่าความเป็นกรด-ด่าง (pH) และคลอรีน (Chlorine) แบบ Test Kit ไว้ประจำโครงการและจัดให้มีเจ้าหน้าที่ประจำส้วมในอาคาร พร้อมทั้งจัดให้มีสมุด บันทึกการใช้บริการส้วมในอาคารและพิตเนส	-	ภาพที่ 2-23 ป้ายการตรวจวัดคุณภาพน้ำ ส้วมในอาคาร ภาพที่ 2-24 ชุดตรวจวิเคราะห์คลอรีน และ pH

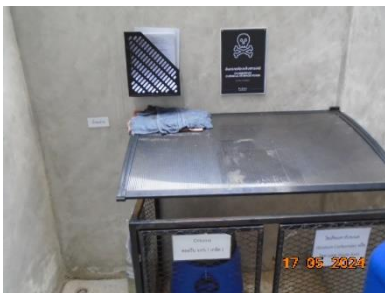
ภาพที่ 2-25 ป้ายเตือนพื้นที่จัดเก็บสารเคมี

3. การจัดการเกี่ยวกับสารเคมี (1) สถานที่เก็บสารเคมี ต้องมีป้ายระบุว่า "สถานที่เก็บสารเคมีอันตราย" และ "ห้ามเข้า" มีการระบายอากาศดีและมีการป้องกันน้ำซึมเข้าภาชนะบรรจุสารเคมีและมีการจัดเก็บสารเคมีเป็นไปตามกฎหมายที่เกี่ยวข้อง	- นิติบุคคลอาคารชุดจัดให้มีสถานที่สำหรับเก็บสารเคมี พร้อมทั้งมีการติดป้ายบ่งชี้ระบุว่า "สถานที่เก็บสารเคมีอันตราย" เพื่อให้ผู้พบเห็นรับทราบ	-	ภาพที่ 2-25 ป้ายเตือนพื้นที่จัดเก็บ สารเคมี

(2) สารเคมีที่ใช้ต้องมีฉลากระบุชื่อสารเคมีส่วนผสมหรือส่วนประกอบที่เป็นอันตราย วิธีการใช้และวิธีการปฐมพยาบาลในกรณีฉุกเฉินหรือตามที่กฎหมายอื่นกำหนด	- สารเคมีที่ใช้ในการฆ่าเชื้อหรือปรับปรุงคุณภาพน้ำส้วมในอาคารมีการระบุชื่อและฉลาก พร้อมทั้งส่วนประกอบที่เป็นอันตราย วิธีการใช้และวิธีการปฐมพยาบาลในกรณีฉุกเฉิน	-	ภาพที่ 2-25 ป้ายเตือนพื้นที่จัดเก็บ สารเคมี
