บทที่ 1

1. ความเป็นมาของโครงการและการจัดทำรายงาน

ผลการปฏิบัติตามมาตรการป้องกันและแก้ไขผลกระทบสิ่งแวดล้อม

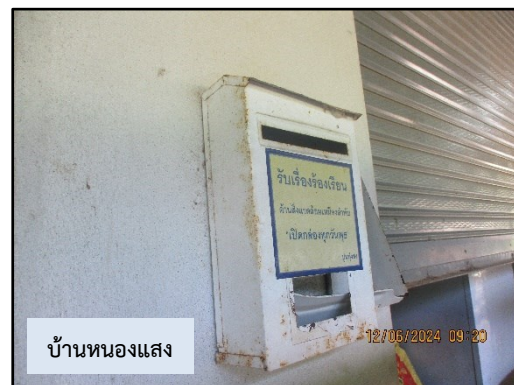
| มาตรการป้องกันและแก้ไขผลกระทบสิ่งแวดล้อม | รายละเอียดการปฏิบัติตามมาตรการฯ | ปัญหา อุปสรรค ที่ไม่สามารถปฏิบัติตาม มาตรการ และแนวทางแก้ไข | ภาพถ่าย/เอกสารประกอบผล การปฏิบัติตามมาตรการฯ |
|--|--|---|---|
| ระยะเตรียมการทำเหมือง 1. มีจุดรับเรื่องราวร้องทุกข์ความเดือดร้อนของประชาชนที่เกิดจากกิจกรรมการทำเหมืองแร่ และกิจกรรมที่เกี่ยวข้องในกรณีมีเรื่องร้องเรียนจะต้องดำเนินการแก้ไขทันที และเป็นไปอย่างยุติธรรม | - โครงการได้มีจุดรับเรื่องร้องเรียนของประชาชนที่เกิดจากกิจกรรมการทำเหมืองแร่ และกิจกรรมที่เกี่ยวข้องในบริเวณต่าง ๆ ของชุมชนรอบโครงการ เช่น บ้านควนลูกวัง, บ้านเขาดิน, บ้านน้ำดำ และบ้านหนองแสง เป็นต้น และเพื่อให้การดำเนินงานเป็นไปอย่างมีประสิทธิภาพ โครงการได้กำหนดขั้นตอนการตรวจสอบและแก้ไขปัญหาข้อร้องเรียน พร้อมทั้งให้มีการติดตามผลการแก้ไขปัญหาข้อร้องเรียนอย่างเร่งด่วน และเป็นไปอย่างยุติธรรมต่อทุกฝ่าย | - | - เอกสารแนบที่ 2.1 การติดต่อสื่อสารเมื่อเกิดข้อร้องเรียนความปลอดภัยและสิ่งแวดล้อม - ภาพที่ 2.1 จุดรับเรื่องร้องเรียนบริเวณต่าง ๆ ในชุมชน |

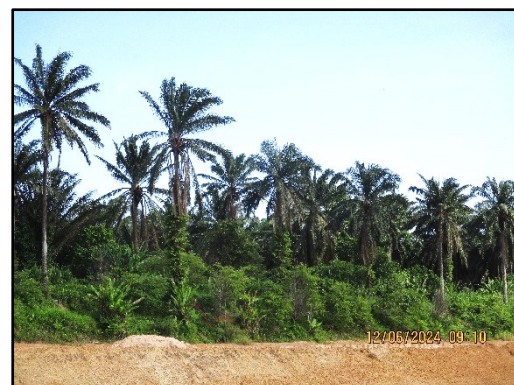
ภาพที่ 2.2 การปลูกต้นไม้บริเวณพื้นที่โครงการ

| มาตรการป้องกันและแก้ไขผลกระทบสิ่งแวดล้อม | รายละเอียดการปฏิบัติจริงตามมาตรการฯ | ปัญหา อุปสรรค ที่ไม่สามารถปฏิบัติตาม มาตรการ และแนวทางแก้ไข | ภาพถ่าย/เอกสารประกอบผล การปฏิบัติตามมาตรการฯ |
|--|---|---|--|
| <p>ระยะดำเนินการทำเหมือง และสิ้นสุดการทำเหมือง (ต่อ)</p> <p>2. ทำการปรับปรุงฟื้นฟูพื้นที่โครงการที่ผ่านการทำเหมืองแร่ และพื้นที่กิจกรรมต่อเนื่องจากการทำเหมือง ตามแผนการฟื้นฟูในรายงานการวิเคราะห์ผลกระทบสิ่งแวดล้อม พร้อมทั้งให้รายงานผลการดำเนินงานให้สำนักงานนโยบายและแผนทรัพยากรธรรมชาติและสิ่งแวดล้อม และกรมอุตสาหกรรมพื้นฐานและการเหมืองแร่ทราบทุกปี</p> | <p>- โครงการมีแผนการปรับปรุงฟื้นฟูพื้นที่โครงการที่ผ่านการทำเหมือง ตามแผนการฟื้นฟูเหมืองประจำปี 2567 โดยจะดำเนินการปลูกหญ้าแฝก และต้นไม้เพิ่มบริเวณแนว slope และพื้นที่เวนเขตไม่ทำเหมืองฯ การดูแลรักษา และการติดตาม ตามแผนการฟื้นฟูปีที่ 7 โดยโครงการได้มีการตรวจเพื่อเปิดให้ดำเนินการทำเหมืองจากสำนักงานอุตสาหกรรมจังหวัดกระบี่ ในวันที่ 1 มิถุนายน 2566 อยู่ระหว่างการรวบรวมข้อมูลโดยจะรายงานให้ทราบครั้งที่ 2/2567 โครงการได้ส่งรายงานผลการดำเนินการฟื้นฟูพื้นที่ที่ผ่านการทำเหมืองแร่ ประจำปี 2566 ต่อกรมอุตสาหกรรมพื้นฐานและการเหมืองแร่รับทราบ เมื่อวันที่ 11 มกราคม 2567</p> | - | <p>- เอกสารแนบที่ 2.2 แผนการฟื้นฟูสภาพแวดล้อมภายหลังผ่านการทำเหมือง ประจำปี 2567</p> <p>- เอกสารแนบที่ 2.3 รายงานแผนและผลการดำเนินงานด้านการฟื้นฟูพื้นที่ที่ผ่านการทำเหมือง ประจำปี 2566</p> <p>- ภาพที่ 2.2 การปลูกต้นไม้บริเวณพื้นที่โครงการ</p> |

| มาตรการป้องกันและแก้ไขผลกระทบสิ่งแวดล้อม | รายละเอียดการปฏิบัติตามมาตรการฯ | ปัญหา อุปสรรค ที่ไม่สามารถปฏิบัติตาม มาตรการ และแนวทางแก้ไข | ภาพถ่าย/เอกสารประกอบผล การปฏิบัติตามมาตรการฯ |
|---|--|---|--|
| 5. ให้ปลูกพืชคลุมดิน เช่น หญ้าแฝกหรือพืชตระกูลถั่ว และปลูก ไม้ยืนต้น เช่น หูกฟ้า สะเดา แคบ้าน ชะมวง ชีเหล็กบ้าน หว่า และมะขาม หรือพันธุ์ไม้ท้องถิ่นชนิดอื่นๆ ตามความเหมาะสม บนแนวคันทำนบดินให้หนาแน่น จำนวน 2 แถว โดยปลูกสลับ ฟันปลา มีระยะห่างระหว่างต้น และแถว 2x1 เมตร เพื่อลด ผลกระทบด้านการชะล้างพังทลายของดิน | - โครงการได้มีการปลูกต้นไม้บริเวณพื้นที่โครงการ ได้แก่ มะฮอกกานี เพกา ลำพูป่า แม็ก หลุมพอ เพื่อช่วยในเรื่องทัศน วิสัยที่ดีของโครงการ ซึ่งมีอัตราการรอด 96% | - | - ภาพที่ 2.2 การปลูกต้นไม้ บริเวณพื้นที่โครงการ |

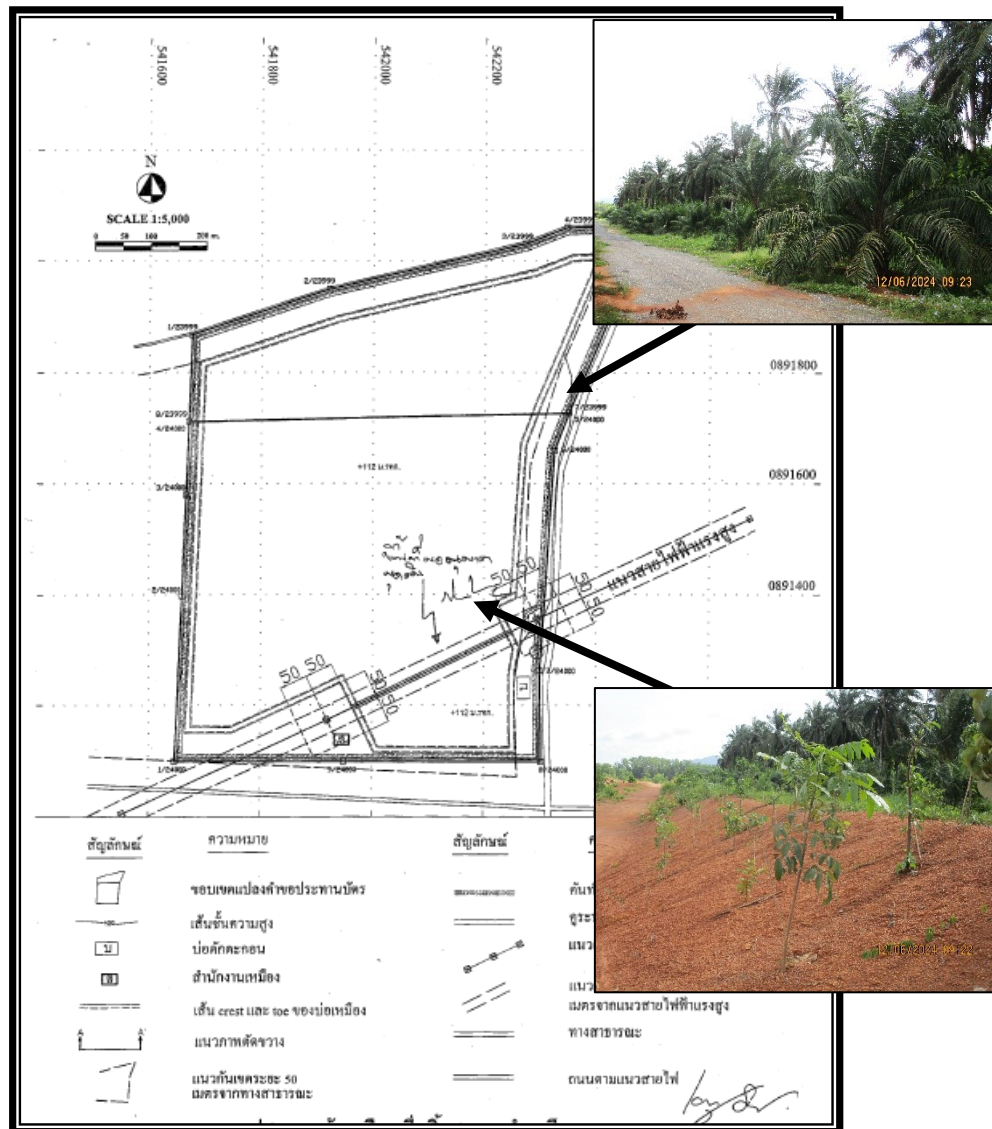
ภาพที่ 2.4 การเว้นพื้นที่ไม่ทำเหมืองจากทางสาธารณะ และสายไฟฟ้าแรงสูงรอบพื้นที่โครงการ

| มาตรการป้องกันและแก้ไขผลกระทบสิ่งแวดล้อม | รายละเอียดการปฏิบัติจริงตามมาตรการฯ | ปัญหา อุปสรรค ที่ไม่สามารถปฏิบัติตาม มาตรการ และแนวทางแก้ไข | ภาพถ่าย/เอกสารประกอบผล การปฏิบัติตามมาตรการฯ |
|---|--|---|--|
| 2. กำหนดพื้นที่เว้นเขตไม่ทำเหมืองในระยะ 50 เมตร รอบพื้นที่โครงการ และทำการเว้นแนวกันเขตในระยะ 20 เมตร จากแนวสายไฟฟ้าแรงสูง | - โครงการได้มีการเปลี่ยนแปลงแผนผังโครงการทำเหมือง ตามหนังสือ ออก 0511/2568 เมื่อวันที่ 5 มิถุนายน 2560 โดยกำหนดเว้นพื้นที่ทำ เหมืองตามแนวเขตประทานบัตร ด้านทิศตะวันตก ในระยะไม่น้อยกว่า 10 เมตร และเว้นแนวเขตพื้นที่ไม่ทำเหมืองห่างจากทางสาธารณะด้าน ทิศเหนือ ด้านทิศใต้ และด้านทิศตะวันออก ในระยะไม่น้อยกว่า 50 เมตร ทำการเว้นแนวกันเขตในระยะ 25 เมตร จากแนวสายไฟฟ้าแรงสูง | - | - เอกสารแนบที่ 1.3 หนังสือการ ขอเปลี่ยนแปลงแผนผังโครงการทำ เหมืองของโครงการเหมืองแร่ดิน อุตสาหกรรมชนิดดินซีเมนต์ บริษัท ปูนซีเมนต์ไทย (ทุ่งสง) จำกัด - เอกสารแนบที่ 2.5 แผนผัง ตำแหน่งขอบเขตพื้นที่ทำเหมือง เส้นทางขนส่งแร่ และพื้นที่ที่ไม่ เกี่ยวข้องกับการทำเหมือง - ภาพที่ 2.4 การเว้นพื้นที่ไม่ทำ เหมืองจากทางสาธารณะและสาย ไฟฟ้าแรงสูงรอบพื้นที่โครงการ |

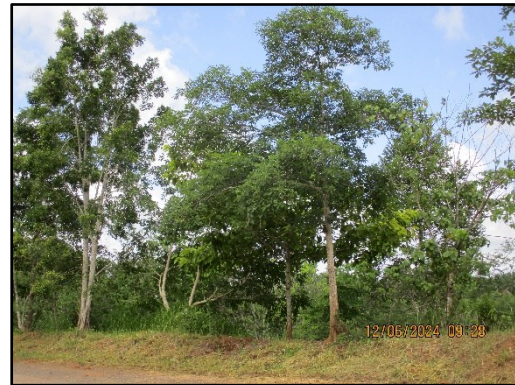
| มาตรการป้องกันและแก้ไขผลกระทบสิ่งแวดล้อม | รายละเอียดการปฏิบัติตามมาตรการฯ | ปัญหา อุปสรรค ที่ไม่สามารถปฏิบัติตาม มาตรการ และแนวทางแก้ไข | ภาพถ่าย/เอกสารประกอบผล การปฏิบัติตามมาตรการฯ |
|---|--|---|---|
| 1.4 อุทกวิทยา และคุณภาพน้ำ 1. ให้สร้างคันทำนบดินรอบพื้นที่โครงการ โดยมีหน้าตัดเป็นรูปสี่เหลี่ยมคางหมู ขนาดความกว้างฐาน 6 เมตร สูง 1 เมตร และสันคันทำนบกว้าง 4 เมตร พร้อมทั้งขุดระบายน้ำด้านนอกคันทำนบ โดยกำหนดให้มีขนาดความลึก 1 เมตร ท้องร่องกว้าง 1 เมตร และด้านบนของคุ้ระบายน้ำกว้าง 1.5 เมตร ให้แล้วเสร็จก่อนที่จะเริ่มดำเนินการทำเหมือง พร้อมทั้งปลูกไม้ยืนต้นและพืชคลุมดินบริเวณแนวคันทำนบดิน เพื่อป้องกันการชะล้างพังทลายของหน้าดินบนคันทำนบ | - โครงการได้สร้างคันทำนบดินที่มีหน้าตัดเป็นรูปสี่เหลี่ยมคางหมู ขนาดความกว้างฐาน 6 เมตร สูง 1 เมตร และสันคันทำนบกว้าง 4 เมตร รอบพื้นที่โครงการ พร้อมทั้งขุดระบายน้ำด้านนอกคันทำนบ ที่มีขนาดความลึก 1 เมตร ท้องร่องกว้าง 1 เมตร และด้านบนของคุ้ระบายน้ำกว้าง 1.5 เมตร โดยใช้ต้นไม้ที่เพาะชำและอนุบาลจากศูนย์การเรียนรู้ความหลากหลายทางชีวภาพและการฟื้นฟูเหมือง ได้แก่ ต้นมะฮอกกานี เพกา ลำพูป่า แม่็ก หลุมพอ เป็นต้น เพื่อป้องกันการชะล้างพังทลายของหน้าดินบนคันทำนบ | - | - เอกสารแนบที่ 2.9 การเตรียมการปลูกพืชบนแนวคันทำนบดิน - ภาพที่ 2.5 คันทำนบดิน - ภาพที่ 2.7 คุ้ระบายน้ำรอบพื้นที่โครงการ |

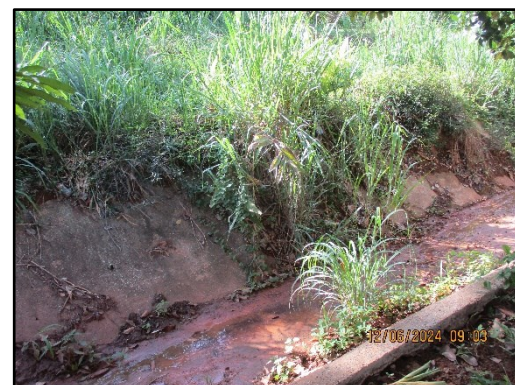
ภาพที่ 2.7 คูระบายน้ำรอบพื้นที่โครงการ

| มาตรการป้องกันและแก้ไขผลกระทบสิ่งแวดล้อม | รายละเอียดการปฏิบัติตามมาตรการฯ | ปัญหา อุปสรรค ที่ไม่สามารถปฏิบัติตาม มาตรการ และแนวทางแก้ไข | ภาพถ่าย/เอกสารประกอบผล การปฏิบัติตามมาตรการฯ |
|---|--|---|--|
| 1.1 ลักษณะภูมิประเทศ (ต่อ) 4. ให้สร้างคันทำนบดินรอบพื้นที่โครงการในระยะ 10 เมตร จากขอบเขตพื้นที่โครงการ โดยหลีกเลี่ยงการตัดต้นปาล์มน้ำมัน บริเวณแนวคันทำนบดิน และระบายน้ำให้น้อยที่สุด ทั้งนี้ ให้คง สภาพของต้นปาล์มน้ำมันซึ่งมีอยู่แล้วในพื้นที่โครงการในระยะ 40 เมตร ส่วนที่เหลือ พร้อมทั้งปลูกต้นไม้และพืชคลุมดินเสริม ในบริเวณที่สามารถดำเนินการได้ เพื่อป้องกันผลกระทบ สิ่งแวดล้อมในด้านต่างๆ โดยคันทำนบดินมีหน้าตัดเป็นรูป สี่เหลี่ยมคางหมู ขนาดความกว้างฐาน 6 เมตร สูง 1 เมตร และ สันคันทำนบกว้าง 4 เมตร พร้อมทั้งขุดระบายน้ำด้านนอกคัน ทำนบ โดยกำหนดให้มีขนาดความลึก 1 เมตร ท่อร่องกว้าง 1 เมตร และด้านบนของระบายน้ำกว้าง 1.5 เมตร ให้แล้วเสร็จ ก่อนที่จะเริ่มดำเนินการทำเหมือง | - โครงการได้สร้างคันทำนบดินที่มีหน้าตัดเป็นรูปสี่เหลี่ยม คาง หมู ขนาดความกว้างฐาน 6 เมตร สูง 1 เมตร และสันคันทำนบ กว้าง 4 เมตร รอบพื้นที่โครงการในระยะ 10 เมตร จาก ขอบเขตพื้นที่โครงการ และไม่ตัดต้นปาล์มน้ำมันบริเวณแนวคัน ทำนบดิน และระบายน้ำ โดยคงสภาพของต้นปาล์มน้ำมันซึ่งมี อยู่แล้วในพื้นที่โครงการในระยะ 40 เมตร พร้อมทั้งขุดระบาย น้ำด้านนอกคันทำนบ ที่มีขนาดความลึก 1 เมตร ท่อร่องกว้าง 1 เมตร และด้านบนของระบายน้ำกว้าง 1.5 เมตร | - | - ภาพที่ 2.5 คันทำนบดิน - ภาพที่ 2.6 ต้นปาล์มน้ำมันใน บริเวณพื้นที่โครงการ - ภาพที่ 2.7 ระบายน้ำรอบพื้นที่ โครงการ |

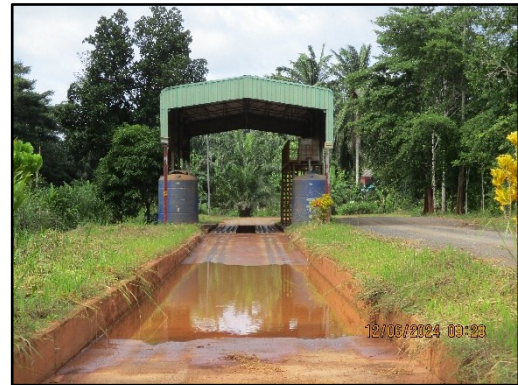
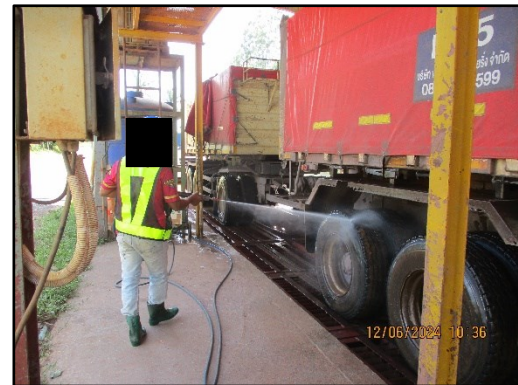
ภาพที่ 2.8 บ่อล้างล้อ และการล้างทำความสะอาดบรรทุก

| มาตรการป้องกันและแก้ไขผลกระทบสิ่งแวดล้อม | รายละเอียดการปฏิบัติจริงตามมาตรการฯ | ปัญหา อุปสรรค ที่ไม่สามารถปฏิบัติตาม มาตรการ และแนวทางแก้ไข | ภาพถ่าย/เอกสารประกอบผล การปฏิบัติตามมาตรการฯ |
|---|---|---|---|
| 1.2.2 บริเวณเส้นทางขนส่งแร่ 1. ให้จัดสร้างบ่อล้างล้อก่อนออกสู่ทางหลวงหมายเลข 4151 เพื่อทำความสะอาดล้อรถบรรทุกก่อนออกสู่ถนนทางหลวงหมายเลข 4151 ต่อไป | - โครงการได้สร้างบ่อล้างล้อก่อนออกสู่ทางหลวงหมายเลข 4151 และได้มีการฉีดล้างล้อเพื่อเติมอีกครั้งเพื่อทำความสะอาดล้อรถบรรทุกก่อนออกสู่ถนนทางหลวงหมายเลข 4151 เพื่อป้องกันผลกระทบด้านคุณภาพอากาศ | - | - เอกสารแนบที่ 2.6 การออกแบบการสร้างบ่อล้างล้อ - ภาพที่ 2.8 บ่อล้างล้อ และการล้างทำความสะอาดรถบรรทุก |

| มาตรการป้องกันและแก้ไขผลกระทบสิ่งแวดล้อม | รายละเอียดการปฏิบัติจริงตามมาตรการฯ | ปัญหา อุปสรรค ที่ไม่สามารถปฏิบัติตาม มาตรการ และแนวทางแก้ไข | ภาพถ่าย/เอกสารประกอบผล การปฏิบัติตามมาตรการฯ |
|--|---|---|--|
| 4. ให้จัดสร้างบ่อล้างล้อก่อนออกสู่ทางหลวงหมายเลข 4151 เพื่อทำความสะอาดล้อรถบรรทุกก่อนออกสู่ถนนทางหลวง หมายเลข 4151 ต่อไป | - โครงการได้จัดให้มีบ่อล้างล้อ และสถานที่ล้างทำความสะอาด รถบรรทุกทุกคันก่อนออกสู่เส้นทางขนส่งแร่ภายนอกพื้นที่โครงการ เพื่อป้องกันและลดการฟุ้งกระจายของฝุ่นละออง พร้อมทั้งมี ระเบียบปฏิบัติงานเหมืองดินซีเมนต์ ห้ามรถบรรทุกที่ไม่ผ่านการ ล้างล้อขนย้ายวัสดุติดออกจากเหมือง แสดงไว้เพื่อให้พนักงาน ปฏิบัติตามโดยเคร่งครัด บริเวณด้านหน้าพื้นที่โครงการ | - | - ภาพที่ 2.8 บ่อล้างล้อ และการ ล้างทำความสะอาดรถบรรทุก - ภาพที่ 2.15 ระเบียบปฏิบัติ งานเหมืองดินซีเมนต์ |

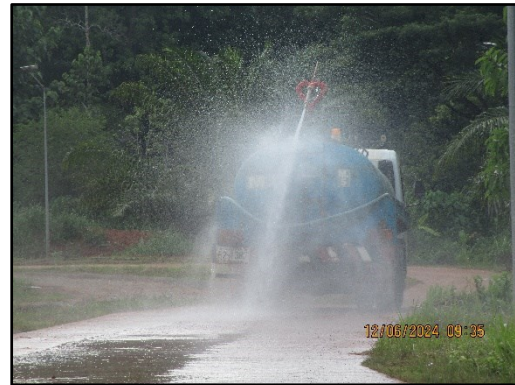
| มาตรการป้องกันและแก้ไขผลกระทบสิ่งแวดล้อม | รายละเอียดการปฏิบัติจริงตามมาตรการฯ | ปัญหา อุปสรรค ที่ไม่สามารถปฏิบัติตาม มาตรการ และแนวทางแก้ไข | ภาพถ่าย/เอกสารประกอบผล การปฏิบัติตามมาตรการฯ |
|--|---|---|--|
| 1.4 อุทกวิทยา และคุณภาพน้ำ (ต่อ) 2. ให้สร้างบ่อดักตะกอนขนาดประมาณ 0.5 ไร่ ลึกประมาณ 2 เมตร บริเวณด้านทิศตะวันออกของบ่อเหมืองบ่อที่ 1 เพื่อรองรับน้ำไหลบ่าจากพื้นที่โครงการและสูบน้ำจากบ่อรับน้ำ (Sump) มาพักไว้ ก่อนสูบน้ำไปใช้ประโยชน์ทั้งในและนอกพื้นที่โครงการ เช่น ฉีดพรมบริเวณพื้นที่ทำเหมืองและเส้นทางขนส่งแร่ เป็นต้น โดยทำการพักน้ำในบ่อดักตะกอน ให้น้ำตกตะกอนเป็นน้ำใสก่อนนำไปใช้ประโยชน์ต่อไป | - โครงการได้สร้างบ่อดักตะกอน เพื่อรองรับน้ำไหลบ่าจากพื้นที่โครงการและสูบน้ำจากบ่อรับน้ำ (Sump) มาพักไว้ ก่อนสูบน้ำไปใช้ประโยชน์ทั้งในและนอกพื้นที่โครงการ เช่น ฉีดพรมบริเวณพื้นที่ทำเหมืองและเส้นทางขนส่งแร่ เป็นต้น โดยทำการพักน้ำในบ่อดักตะกอน ให้น้ำตกตะกอนเป็นน้ำใสก่อนนำไปใช้ประโยชน์ต่อไป | - | - ภาพที่ 2.9 บ่อดักตะกอน - ภาพที่ 2.10 บ่อรับน้ำ (Sump) และการติดตั้งปั้มน้ำ - ภาพที่ 2.11 การฉีดพรมน้ำภายในพื้นที่โครงการ |

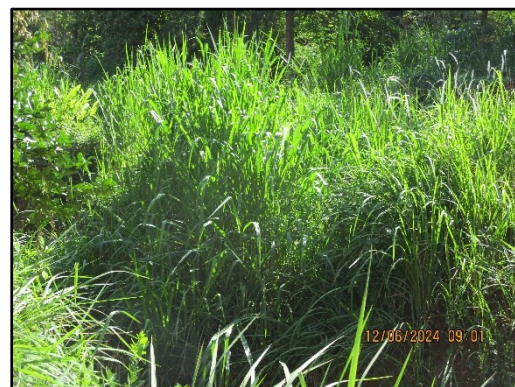
| มาตรการป้องกันและแก้ไขผลกระทบสิ่งแวดล้อม | รายละเอียดการปฏิบัติจริงตามมาตรการฯ | ปัญหา อุปสรรค ที่ไม่สามารถปฏิบัติตาม มาตรการ และแนวทางแก้ไข | ภาพถ่าย/เอกสารประกอบผล การปฏิบัติตามมาตรการฯ |
|--|---|---|--|
| 3. ให้ปลูกพืชคลุมดินจำพวกหญ้าแฝกรอบบ่อดักตะกอน เพื่อป้องกันการพังทลายบริเวณขอบบ่อ และกรองตะกอนดินที่จะไหลลงสู่บ่อดักตะกอนในกรณีที่มีฝนตกหนัก | - โครงการได้มีการปลูกพืชคลุมดินรอบบ่อดักตะกอน เพื่อป้องกันการพังทลายบริเวณขอบบ่อ และกรองตะกอนดินที่จะไหลลงสู่บ่อดักตะกอนในกรณีที่มีฝนตกหนัก | - | - ภาพที่ 2.9 บ่อดักตะกอน - ภาพที่ 2.12 การปลูกพืชคลุมดินบริเวณบ่อดักตะกอน |

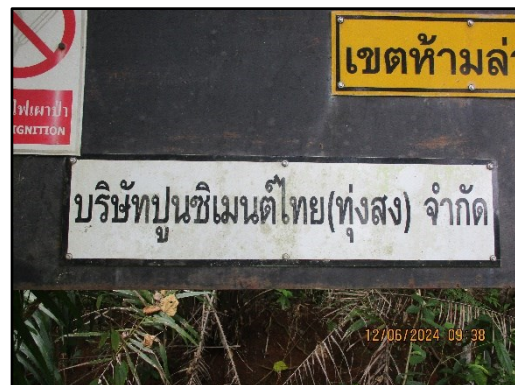
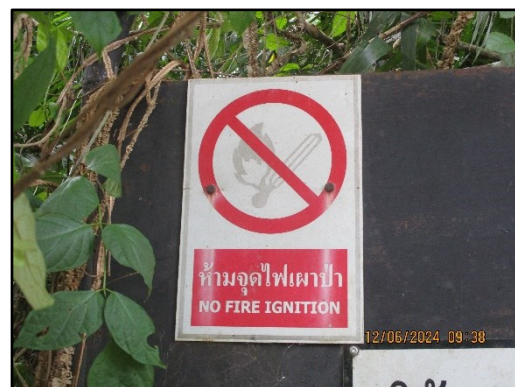
| มาตรการป้องกันและแก้ไขผลกระทบสิ่งแวดล้อม | รายละเอียดการปฏิบัติตามมาตรการฯ | ปัญหา อุปสรรค ที่ไม่สามารถปฏิบัติตาม มาตรการ และแนวทางแก้ไข | ภาพถ่าย/เอกสารประกอบผล การปฏิบัติตามมาตรการฯ |
|---|---|---|--|
| 2. ทรัพยากรสิ่งแวดล้อมทางชีวภาพ 1. กำหนดขอบเขตพื้นที่ที่ต้องใช้ในการดำเนินการทำเหมือง โดยการแสดงสัญลักษณ์หรือป้ายให้เห็นอย่างชัดเจน และห้ามมิให้ตัดต้นไม้นอกเขตพื้นที่ที่ได้รับอนุญาต 2. ติดป้ายเตือน “ห้ามจุดไฟ” และ “ห้ามล่าสัตว์” ในบริเวณพื้นที่ที่มองเห็นได้ชัดเจนในบริเวณพื้นที่โครงการและใกล้เคียง | - โครงการได้ติดตั้งป้ายเตือนเรื่อง ห้ามจุดไฟเผาป่าและเขตล่าสัตว์ ไว้โดยรอบพื้นที่โครงการเพื่อความปลอดภัยของประชาชนบริเวณใกล้เคียงพื้นที่โครงการ | - | - ภาพที่ 2.13 ป้ายเตือนด้านความปลอดภัยบริเวณโดยรอบพื้นที่โครงการ |

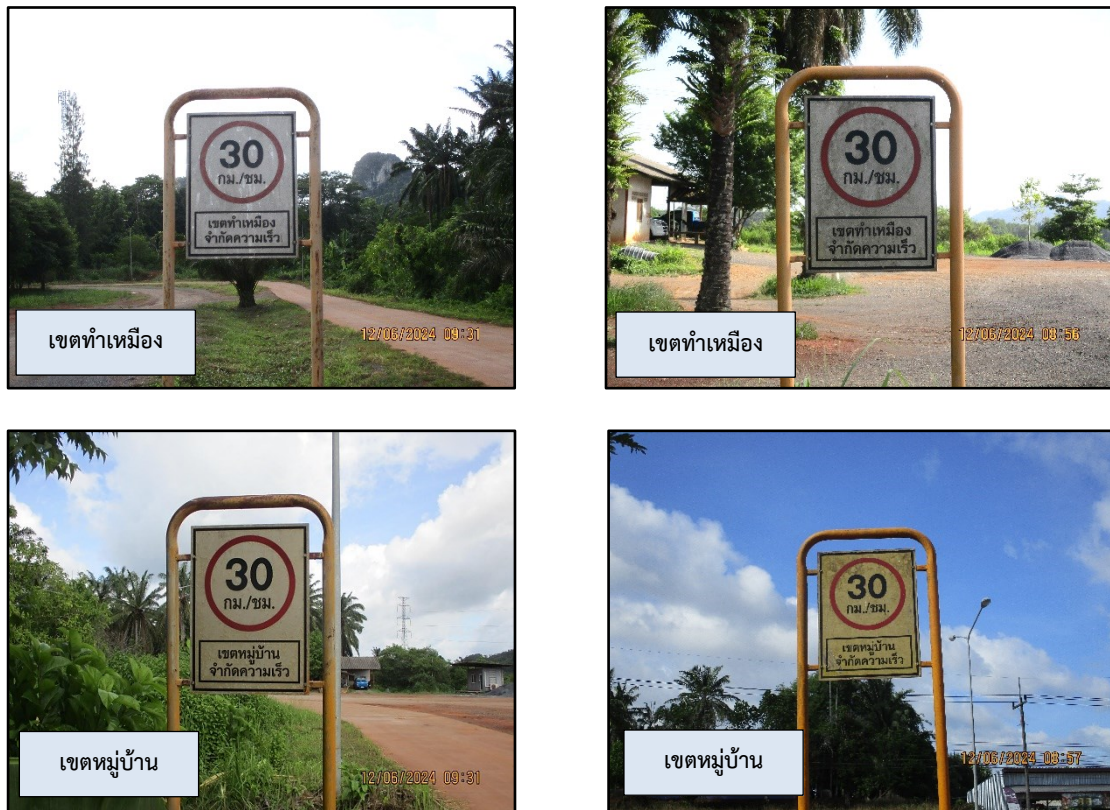
ภาพที่ 2.14 การควบคุมความเร็วของรถบรรทุก ไม่เกิน 30 กิโลเมตร/ชั่วโมง

| มาตรการป้องกันและแก้ไขผลกระทบสิ่งแวดล้อม | รายละเอียดการปฏิบัติจริงตามมาตรการฯ | ปัญหา อุปสรรค ที่ไม่สามารถปฏิบัติตาม มาตรการ และแนวทางแก้ไข | ภาพถ่าย/เอกสารประกอบผล การปฏิบัติตามมาตรการฯ |
|--|---|---|--|
| 3.1 การคมนาคม (ต่อ) 2. จัดทำป้ายสัญญาณจราจรระบุ “ความเร็วไม่เกิน 30 กิโลเมตรต่อชั่วโมง” ให้เห็นอย่างชัดเจน | - โครงการได้จัดทำป้ายสัญญาณจราจร ระบุ “ความเร็วไม่เกิน 30 กิโลเมตรต่อชั่วโมง” ให้เห็นอย่างชัดเจน ทั้งภายในพื้นที่ทำเหมือง และก่อนออกสู่เขตชุมชน | - | - ภาพที่ 2.14 การควบคุม ความเร็วของรถบรรทุก ไม่เกิน 30 กิโลเมตร/ชั่วโมง |
