รายงานผลการปฏิบัติตามมาตรการป้องกัน
และแก้ไขผลกระทบสิ่งแวดล้อม
และมาตรการติดตามตรวจสอบคุณภาพสิ่งแวดล้อม

เดือนมกราคม – มิถุนายน 2567

โครงการโรงแรมแกรนด์ไฮมอนด์

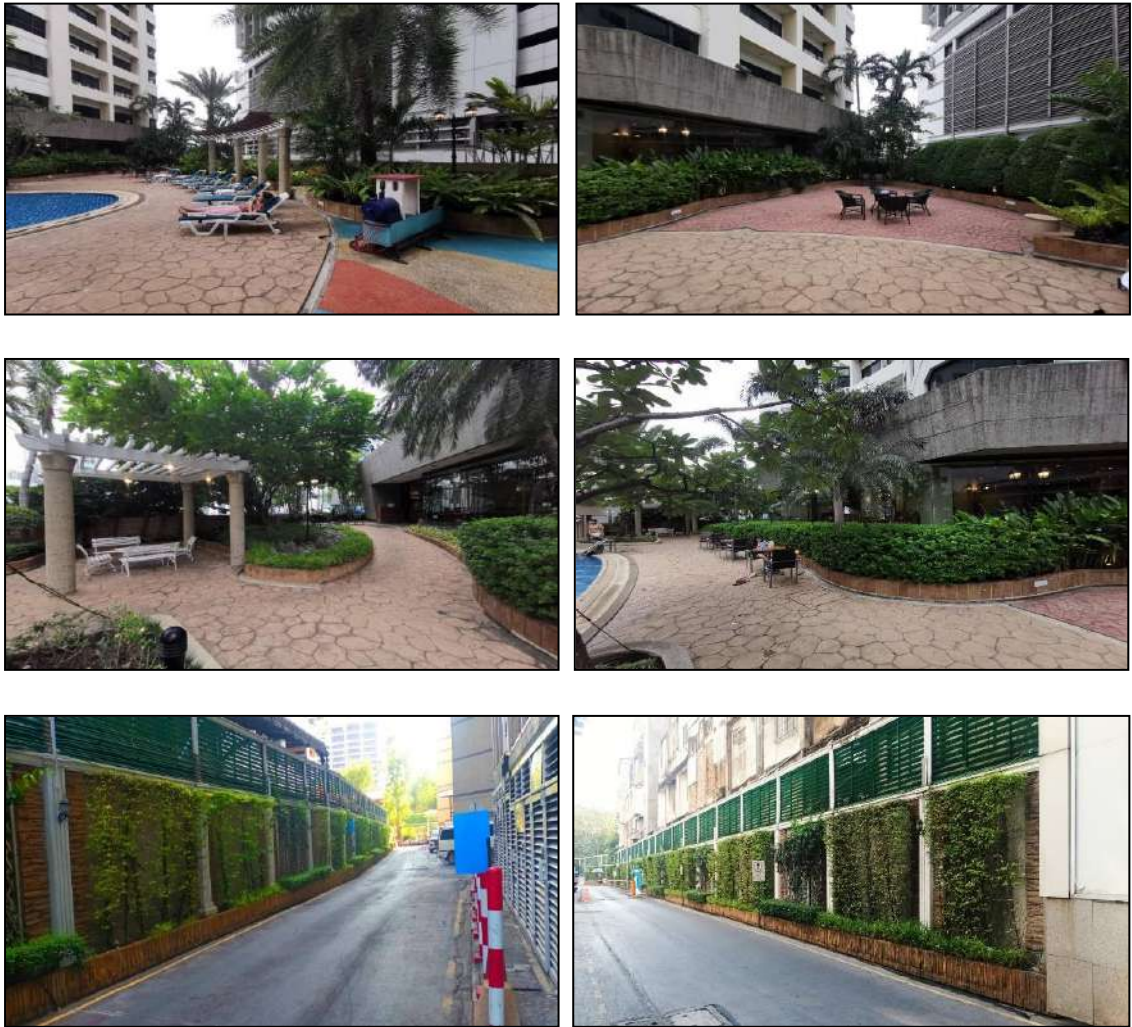
ภาพที่ 2-1 ต้นไม้และสวนหย่อมภายในพื้นที่โครงการ

ผลกระทบ/ตัวแปร	มาตรการป้องกันและแก้ไขผลกระทบสิ่งแวดล้อม	รายละเอียดการปฏิบัติ	ปัญหาและแนวทางแก้ไข
1. ทรัพยากรกายภาพ			
1.1 สภาพภูมิประเทศ	- จัดให้มีการดูแลต้นไม้รอบอาคาร และบริเวณสวนหย่อมภายในพื้นที่โครงการให้มีสภาพดีอยู่เสมอ	- โครงการจัดให้มีพื้นที่สีเขียวภายในพื้นที่โครงการ และมีการดูแลต้นไม้รอบอาคาร และบริเวณสวนหย่อม (ภาพที่ 2-1)	-

4.6 การศึกษา	- ไม่มีมาตรการ	-	-
4.7 ศาสนา ประเพณีและวัฒนธรรม	- ไม่มีมาตรการ	-	-
4.8 สุขทรียภาพและทัศนียภาพ	- ควบคุมดูแลอาคารและบริเวณบริการสาธารณะ ให้มีสภาพดีและสวยงาม ตามแบบภูมิสถาปัตย์ที่ออกแบบไว้อยู่เสมอ	ปฏิบัติตามมาตรการ โดยจัดให้มีการดูแลอาคารและบริเวณบริการสาธารณะ ให้มีสภาพดีและสวยงามอยู่เสมอ (ภาพที่ 2-1)	-

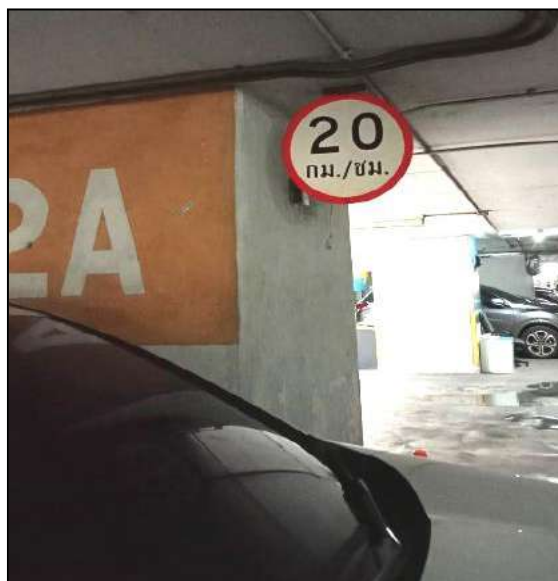
ภาพที่ 2-2 ป้ายจำกัดความเร็วรถที่ 20 กม./ชม.

1.2 ทรัพยากรดินและการชะล้างพังทลาย	- ไม่มีมาตรการ	-	-
1.3 คุณภาพอากาศ	- ไม่มีมาตรการ	-	-
1.4 เสียงและการสั่นสะเทือน	- จำกัดความเร็วรถ ขณะแล่นเข้า-ออกพื้นที่โครงการให้มีความเร็วไม่เกิน 30 กิโลเมตร/ชั่วโมง	- โครงการได้กำหนดความเร็วรถให้มีความเร็วไม่เกิน 20 กิโลเมตร/ชั่วโมง และมีการทำสนุนเพื่อช่วยชะลอความเร็วรถที่เข้า-ออกพื้นที่โครงการ (ภาพที่ 2-2)	-

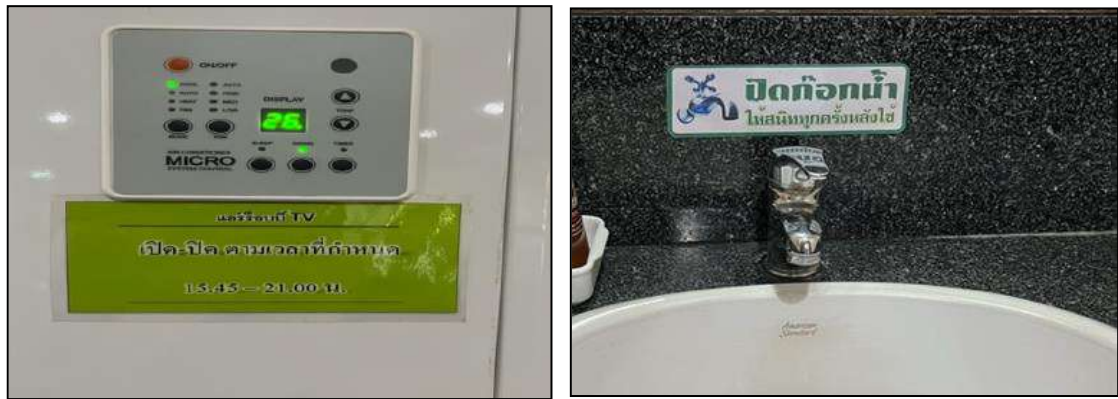
ภาพที่ 2-3 ป้ายรณรงค์การใช้น้ำและไฟอย่างประหยัด

ผลกระทบ/ตัวแปร	มาตรการป้องกันและแก้ไขผลกระทบสิ่งแวดล้อม	รายละเอียดการปฏิบัติ	ปัญหาและแนวทางแก้ไข
3. คุณค่าการใช้ประโยชน์ ของมนุษย์ 3.1 การใช้น้ำ	1. รณรงค์ให้มีการใช้น้ำอย่างประหยัด	- โครงการมีป้ายรณรงค์การใช้น้ำอย่างประหยัด ติดตั้งไว้ในห้องพักทุกห้อง (ภาพที่ 2-3)	-

2. รณรงค์ให้ผู้อยู่อาศัยใช้ไฟฟ้าอย่างประหยัด	- โครงการมีการรณรงค์การใช้ไฟฟ้าอย่างประหยัด (ภาพที่ 2-3)	-
	3. ติดตั้งอุปกรณ์เดินสายไฟฟ้า รวมถึงสายสัญญาณทางไฟฟ้าสื่อสารต่างๆ และอุปกรณ์ไฟฟ้าต่างๆ ให้เป็นไปด้วยความเรียบร้อย และถูกต้องตามมาตรฐาน	- การติดตั้งอุปกรณ์เดินสายไฟฟ้า รวมถึงสายสัญญาณทางไฟฟ้าสื่อสารต่างๆ และอุปกรณ์ไฟฟ้าต่างๆ โครงการได้ดำเนินการให้เป็นไปด้วยความเรียบร้อย และถูกต้องตามมาตรฐาน	-

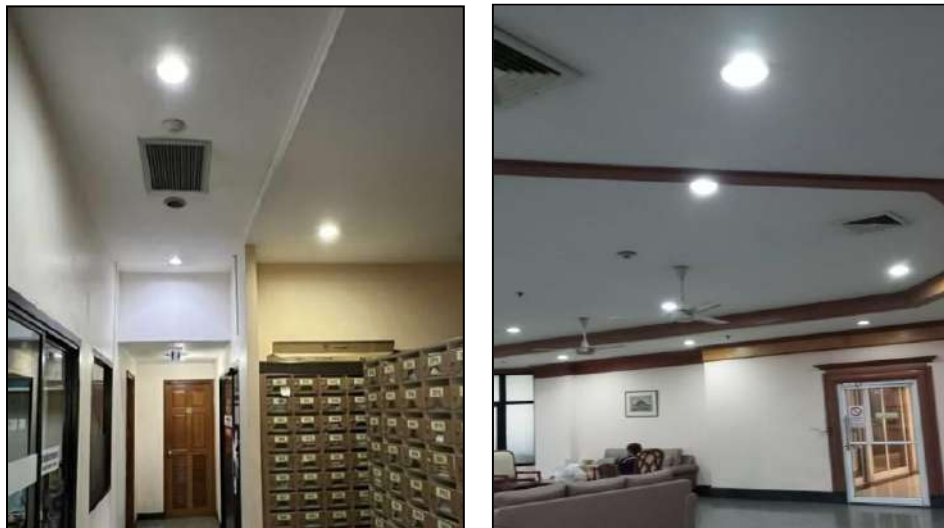
ภาพที่ 2-4 การเปลี่ยนมาใช้หลอดไฟ LED แทนหลอดตะเกียบ

ผลกระทบ/ตัวแปร	มาตรการป้องกันและแก้ไขผลกระทบสิ่งแวดล้อม	รายละเอียดการปฏิบัติ	ปัญหาและแนวทางแก้ไข
	4. เลือกใช้ผลิตภัณฑ์ไฟฟ้าชนิดประหยัดพลังงานและอายุการใช้งานยาวนาน	- การเลือกใช้ผลิตภัณฑ์ไฟฟ้าโครงการจะพิจารณาเลือกใช้ผลิตภัณฑ์ไฟฟ้าชนิดประหยัดพลังงานและมีอายุการใช้งานยาวนาน เช่น การเลือกใช้หลอดไฟ LED แทนหลอดตะเกียบหรือหลอดฟลูออเรสเซนต์ (ภาพที่ 2-4)	-

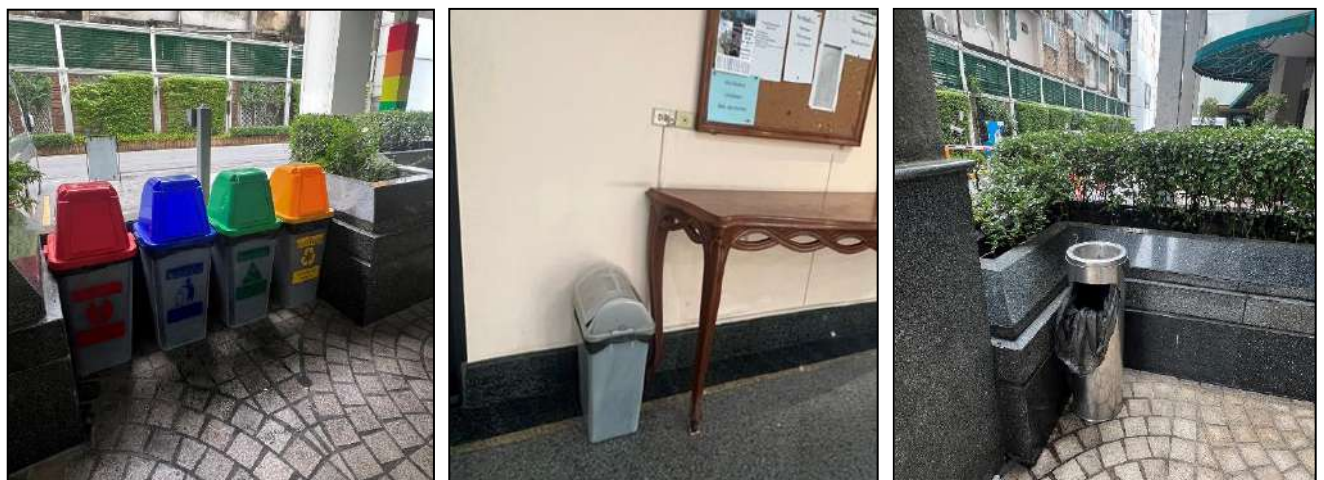
ภาพที่ 2-5 ถังรองรับมูลฝอยภายในพื้นที่โครงการ

3.3 การจัดการขยะ	1. จัดให้มีถังมูลฝอยเปียกและแห้งวางไว้บริเวณต่างๆ เพื่อรองรับขยะจากแต่ละส่วนดังนี้ - จัดให้มีถังมูลฝอยขนาด 15 ลิตร วางไว้บริเวณโถงลิฟต์และโถงทางเดินภายในอาคาร - จัดให้มีถังมูลฝอยขนาด 100 ลิตร บริเวณ ภัตตาคาร ห้องครัว และส่วนจัดเลี้ยงอื่นๆ - จัดให้มีถังมูลฝอยขนาด 50 ลิตร บริเวณห้องออกกำลังกายและสระว่ายน้ำ	- โครงการจัดให้มีถังมูลฝอยขนาดต่างๆ ตั้งไว้ตามบริเวณต่างๆ ตามที่มาตรการกำหนด (ภาพที่ 2-5)	-

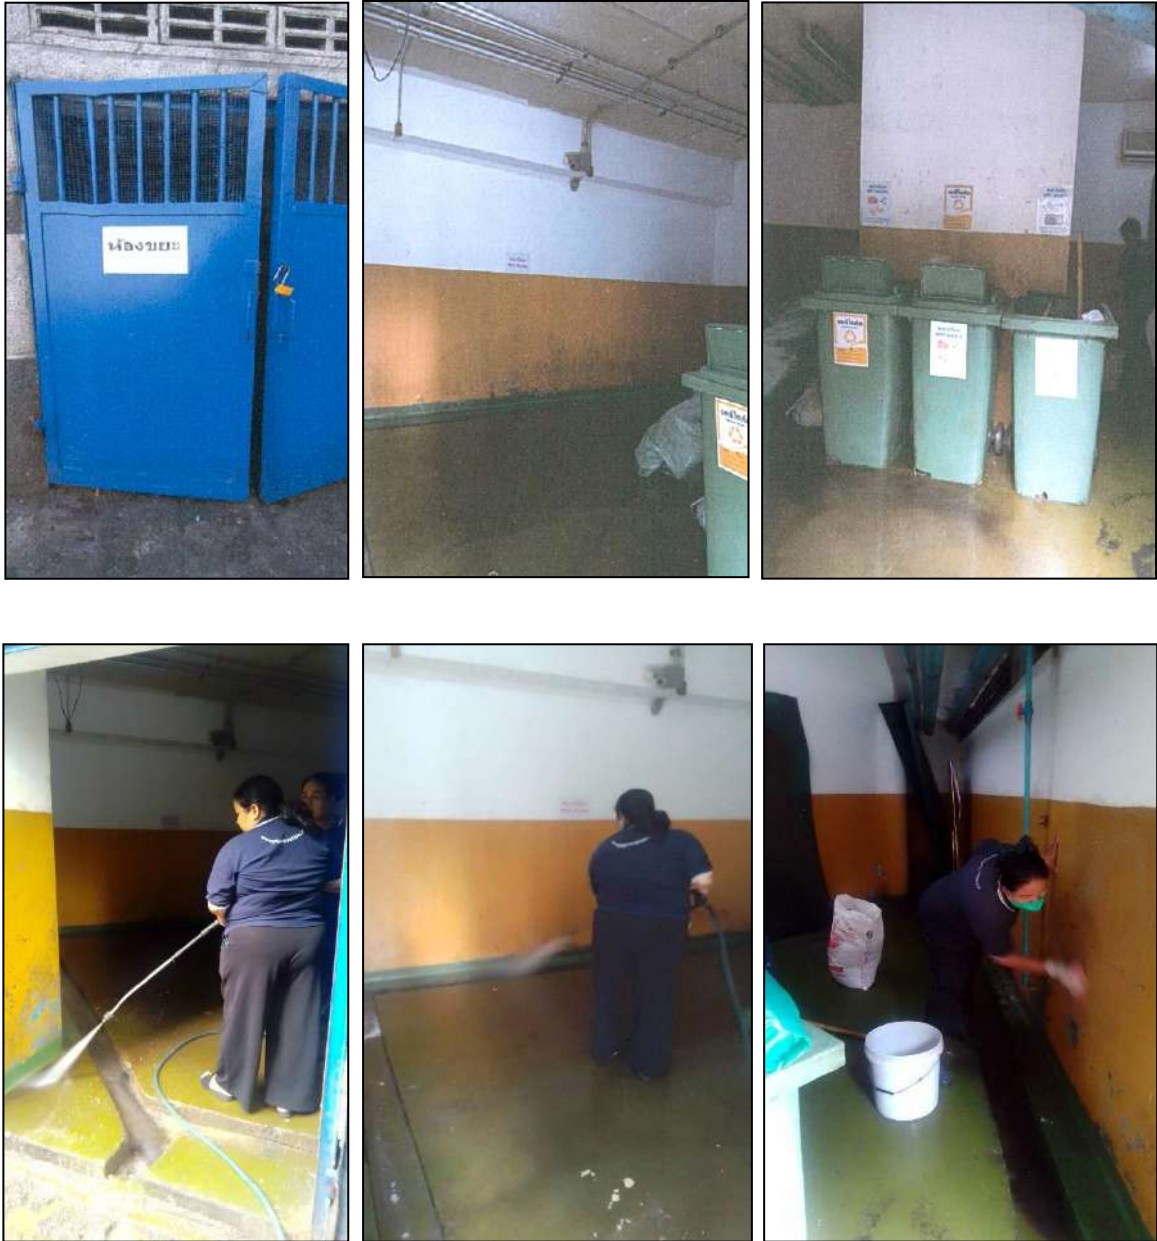
ภาพที่ 2-6 ห้องพักรวมและห้องระบายน้ำจากห้องพักรวมสู่ระบบบำบัดน้ำเสียรวม

3. จัดให้มีห้องพักรวมมูลฝอยรวม ขนาดจุ 50 ลบ.ม. จำนวน 1 ห้อง สำหรับพักรวมมูลฝอยเปียก มูลฝอยแห้ง และมูลฝอยที่สามารถนำมาใช้ประโยชน์ได้อีกเป็น 3 ส่วนใน 1 ห้อง	- โครงการจัดให้มีห้องพักรวมมูลฝอยรวม โดยแบ่งเป็นส่วน 3 ส่วนใน 1 ห้อง คือ พักมูลฝอยเปียก ส่วนพักรวมมูลฝอยแห้ง และส่วนพักรวมมูลฝอยที่สามารถนำมาใช้ประโยชน์ได้ (ภาพที่ 2-6)	-

5. จัดให้มีรูและท่อระบายน้ำขนาด Dai. 2 นิ้ว จากห้องพักขยะรวมแต่ละห้องลงสู่ระบบบำบัดน้ำเสียรวม	- โครงการได้ทำท่อระบายน้ำเสียจากห้องพักขยะรวมลงสู่ระบบบำบัดน้ำเสียรวม (ภาพที่ 2-6)	-

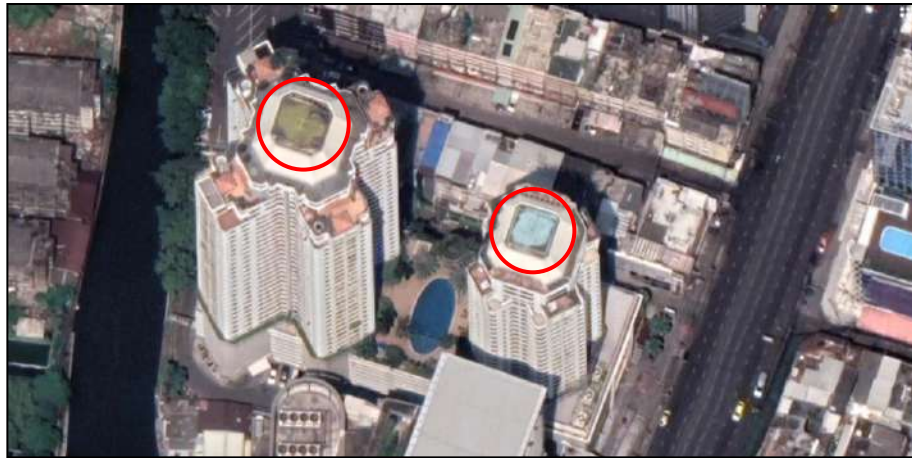
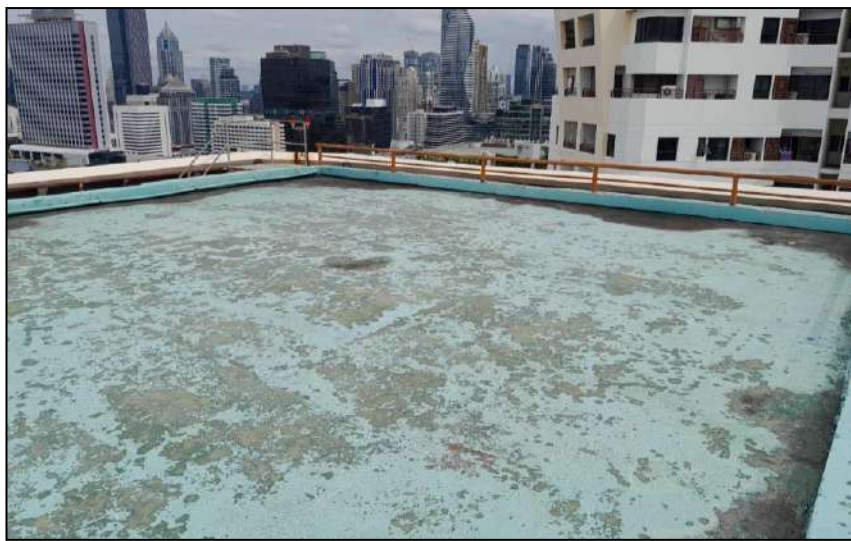
ภาพที่ 2-17 พื้นที่หนีไฟทางอากาศ

6. จัดให้มีทางหนีไฟทางอากาศ 2 ที่ อยู่บนทาวเวอร์ A 1 จุด ทาวเวอร์ B 1 จุด	- โครงการจัดให้มีทางหนีไฟทางอากาศอยู่บนทาวเวอร์ A 1 จุด และทาวเวอร์ B 1 จุด (ภาพที่ 2-17)	-
