3.1 ภาพถ่ายภาพปฏิบัติงาน วันที่ดำเนินการ: 13 พฤศจิกายน 2566 (กลางวัน)
(ถังเก็บน้ำคอนกรีตชั้นใต้ดิน)

3.2 ภาพถ่ายการปฏิบัติงาน วันที่ดำเนินการ: 22 พฤศจิกายน 2566 (กลางวัน)
(ถังเก็บน้ำคอนกรีตชั้นดาดฟ้า)

5. สิ่งที่ตรวจพบและขอเสนอแนะ

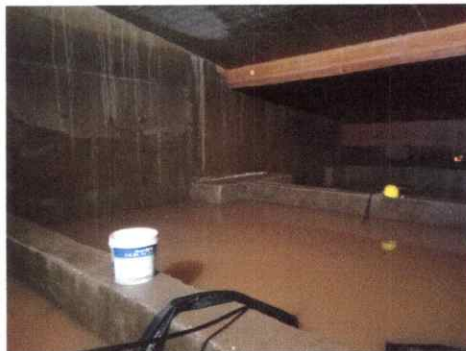
สภาพภายในถังและการดูดตะกอน

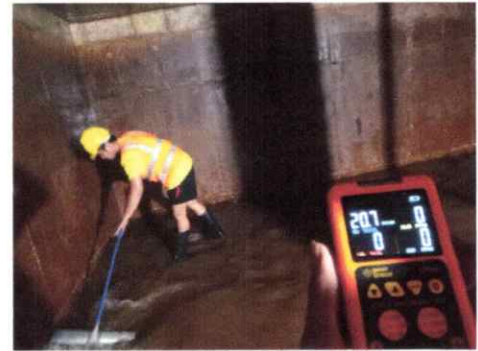
สภาพภายในถังและการขีดคราบโคลน

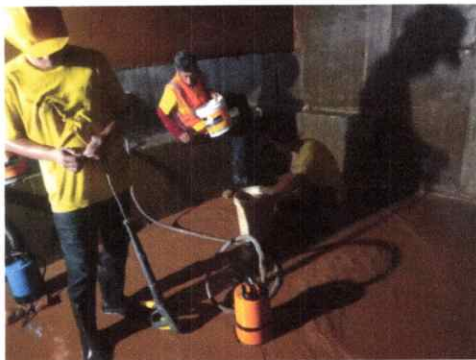
สภาพภายในถังการเก็บเศษตะกอน

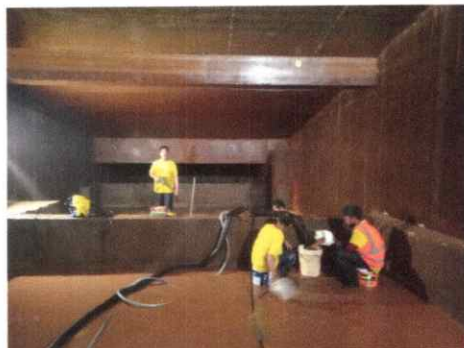
สภาพภายในถังหลังการเก็บเศษตะกอน

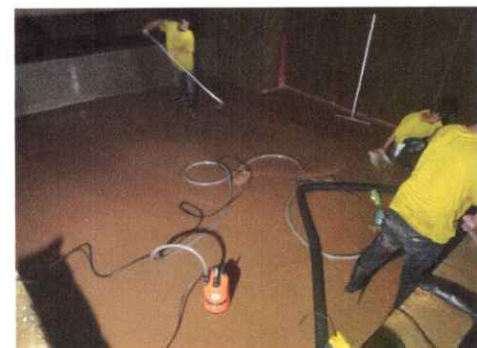
สภาพภายในถังหลังการเก็บเศษตะกอน

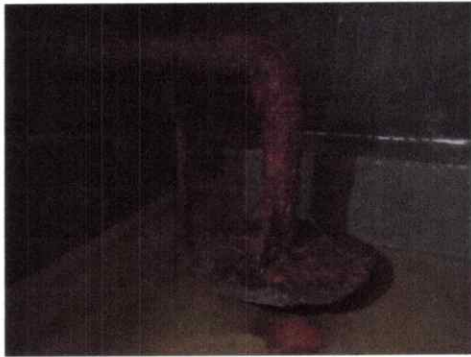
ภายในถังมีการชำรุดของท่อเก่า

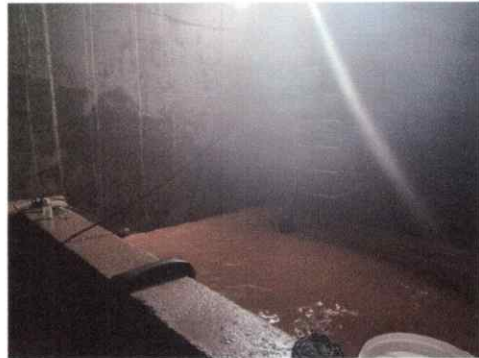
<p>5.1 สิ่งที่ตรวจพบและขอเสนอแนะ ดั้งเก็บน้ำประปาใต้ดิน - คัดฟ้า</p> <p>วันที่ดำเนินการสิ้นสุด : 22 พฤศจิกายน 2566 (กลางวัน)</p>
<ul style="list-style-type: none">- ภายในถังมีตะกอนสะสมภายในถังเป็นจำนวนมาก- พื้นและผนังถังมีการหลุดร่อนของผิวปูนบางส่วน- ภายในถังมีการหลุดร่อนของปูนที่หมดอายุไม่มีผลต่อการใช้งาน
<p>5.2 ขอเสนอแนะ</p>
<ul style="list-style-type: none">- ควรมีการตรวจสอบสภาพถังเก็บน้ำและอุปกรณ์อย่างสม่ำเสมอ- คู่มือรักษาบริเวณรอบๆ และบริเวณฝาดังเก็บน้ำให้สะอาดอยู่เสมอ- พื้นผิวปูนที่หลุดร่อนภายในถัง ไม่มีผลต่อการใช้งาน(หรือวางแผนการซ่อมไว้ก่อนได้)- ควรมีการทำความสะอาดถังพักน้ำทุกๆ 1-2 ปีเพื่อตรวจสอบสภาพน้ำและสภาพถังเก็บน้ำ- การซ่อมบำรุงต่างๆ ตามข้อมูลที่ได้รับจากการดำเนินงานครั้งที่ผ่านๆ มา สามารถนำมาวางแผนการซ่อมบำรุงถังพักน้ำพร้อมกับการล้างถังในครั้งต่อไป เพื่อเป็นการส่งผลกระทบต่อผู้พักอาศัยให้น้อยที่สุด- หากพบปัญหาเกี่ยวกับถังเก็บน้ำประปา กรุณาติดต่อ อีเมล growlifeplus.2021@gmail.com

มีโคลน-ตะกอนสะสมจำนวนมาก

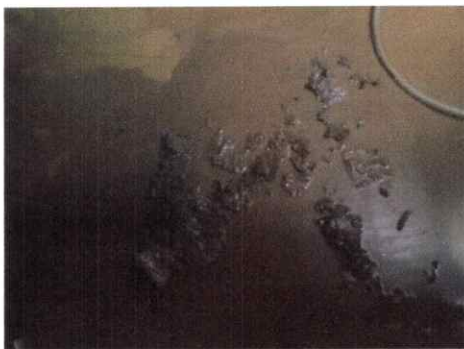
มีโคลน-ตะกอนสะสมจำนวนมาก

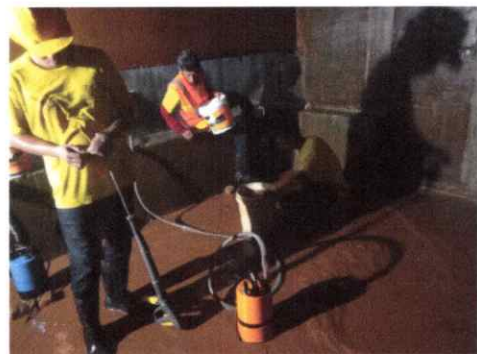
มีโคลนสะสมจำนวนมากในบ่อน้ำใต้ดิน

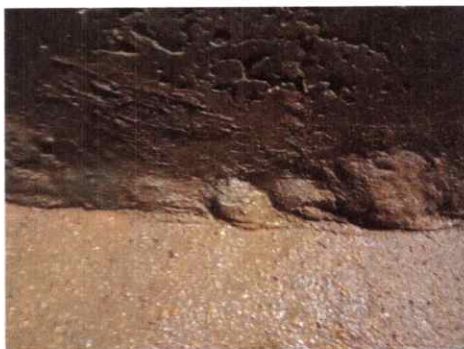
ถังใต้ดินมีการหลุดร่อนของพื้นปูนบางส่วน

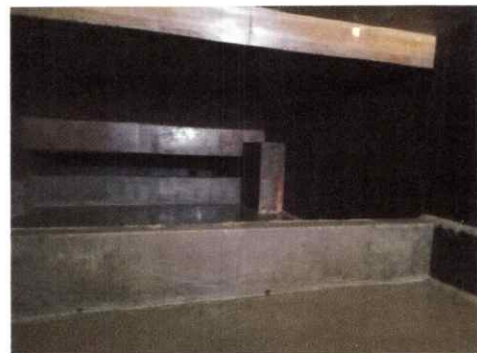
จากการตรวจสอบถังเก็บน้ำไม่มีรอยรั่วของผนัง
