1.1 ความเป็นมาของโครงการ

สำหรับรายงานผลการปฏิบัติตามมาตรการป้องกัน และแก้ไขผลกระทบสิ่งแวดล้อมและมาตรการติดตามตรวจสอบคุณภาพสิ่งแวดล้อม ระหว่างเดือนมกราคม-มิถุนายน 2567 (ครั้งที่ 1/2567) บริษัทปูนซีเมนต์ไทย (แก่งคอย) จำกัด ได้มอบหมายให้ Industrial Service and Lab บริษัท เอส ซี ไอ อีโค เซอร์วิส เซส จำกัด ซึ่งได้รับการขึ้นทะเบียนเป็นห้องปฏิบัติการวิเคราะห์เอกชน เลขที่ ว-169 จากกรมโรงงานอุตสาหกรรม และได้รับการรับรองระบบ ISO/IEC 17025 : 2017 จากสำนักงานมาตรฐานผลิตภัณฑ์อุตสาหกรรม **ดังเอกสารแนบที่ 1.4** เป็นผู้รวบรวมและจัดทำรายงานฯ เพื่อเสนอต่อหน่วยงานอนุญาต และหน่วยงานที่เกี่ยวข้องทราบและพิจารณาให้ความเห็น ตลอดจนให้ข้อเสนอแนะเพื่อปรับปรุง แก้ไข การดำเนินโครงการให้มีความถูกต้องเหมาะสม และก่อให้เกิดผลกระทบต่อคุณภาพสิ่งแวดล้อมให้น้อยที่สุดต่อไป

โครงการเหมืองแร่ดินอุตสาหกรรมชนิดดินซีเมนต์ ประทานบัตรที่ 29234/16030 (คำขอประทานบัตรที่ 2/2552) ของบริษัทปูนซีเมนต์ไทย (แ่งคอย) จำกัด ตั้งอยู่หมู่ที่ 10 ตำบลโคกสูง อำเภอพัฒนานิคม จังหวัดลพบุรี มีพื้นที่ 217-1-06 ไร่ ได้รับอนุญาตประทานบัตร เมื่อวันที่ 2 กรกฎาคม 2556 ได้มอบหมายให้ Industrial Service and Lab บริษัท เอส ซี ไอ อีโค เซอร์วิสเชส จำกัด เป็นผู้ดำเนินการรวบรวมข้อมูลและจัดทำสรุปผลการดำเนินการตามมาตรการป้องกันและแก้ไขผลกระทบสิ่งแวดล้อม ระหว่า

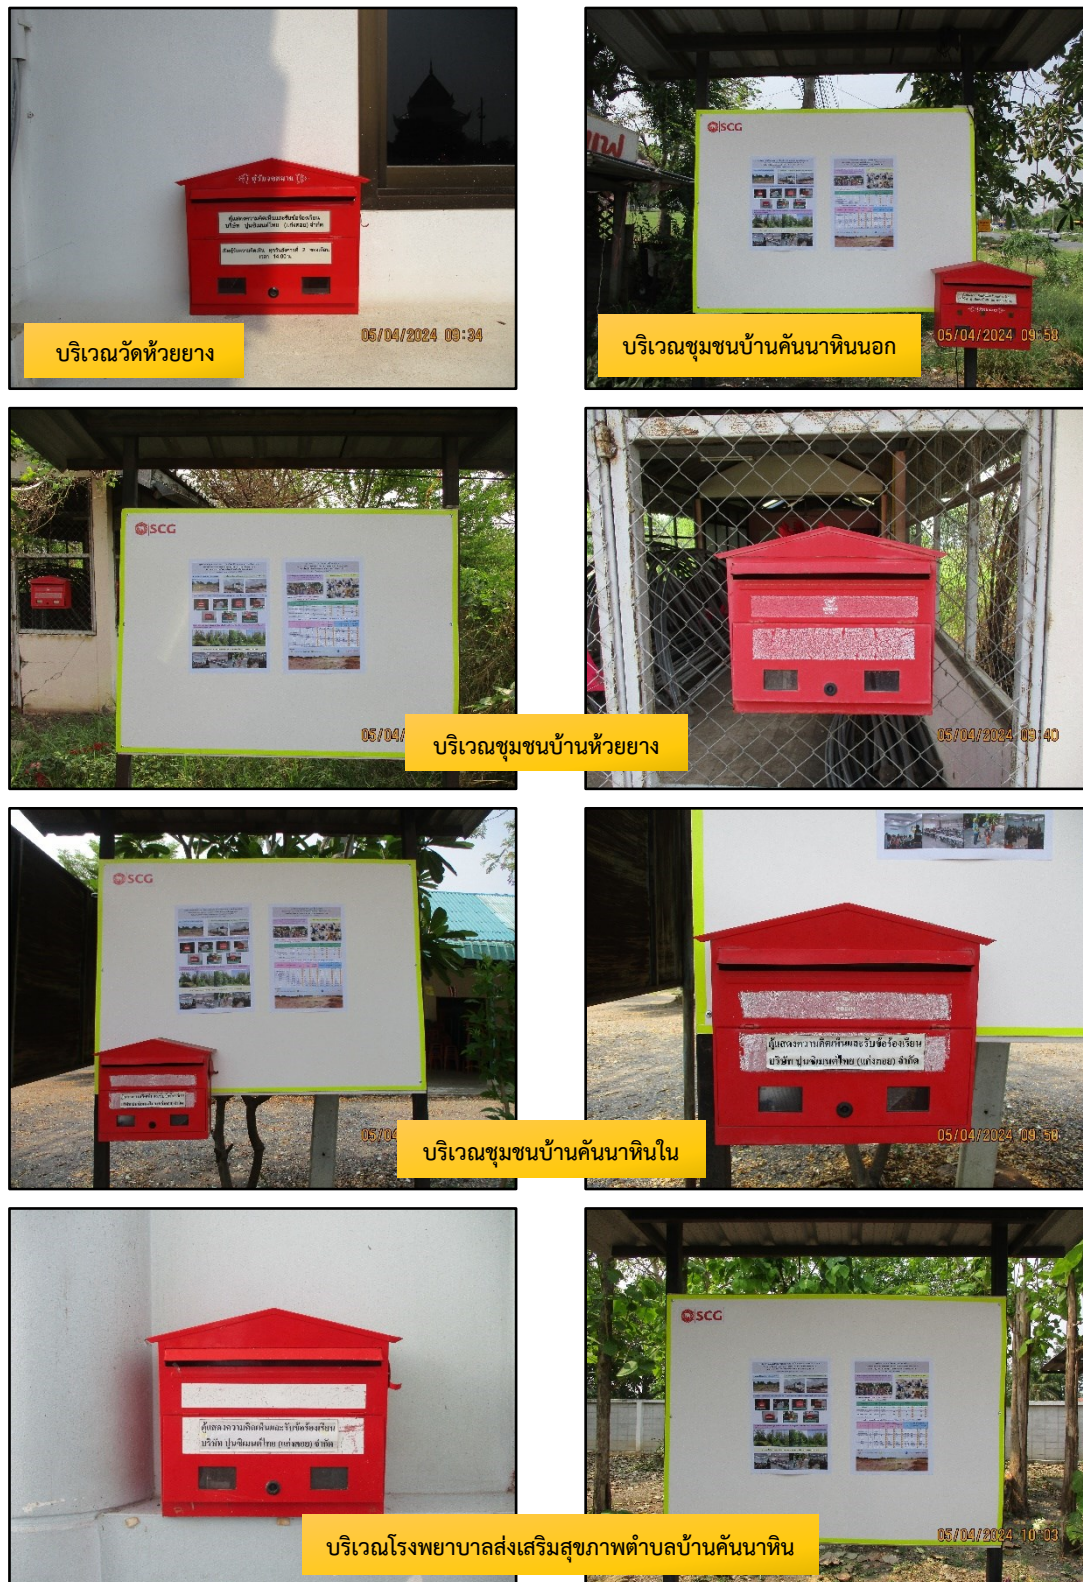
ภาพที่ 2.1 จุดติดตั้งตู้รับเรื่องร้องเรียน และวารสารการดำเนินงานของโครงการ

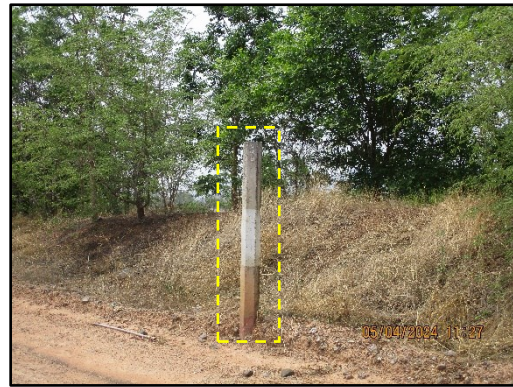
1. ทรัพยากรสิ่งแวดล้อมทางกายภาพ 1.1 สภาพภูมิประเทศ 1. กำหนดตำแหน่ง และขอบเขตพื้นที่ประกอบกิจกรรมต่างๆ ที่เกี่ยวข้องกับการทำเหมืองของโครงการให้ชัดเจน เพื่อให้เป็นไปตามแผนผังโครงการทำเหมืองของโครงการ โดยทำการปรับสภาพพื้นที่เดิมให้น้อยที่สุดเท่าที่จำเป็นเท่านั้น	- โครงการได้กำหนดตำแหน่ง และขอบเขตพื้นที่ประกอบกิจกรรมต่าง ๆ ที่เกี่ยวข้องกับการทำเหมืองของโครงการ โดยได้กำหนดขอบเขตพื้นที่ในการทำเหมือง แสดงเสาขอบเขตและป้ายแสดงข้อมูลของโครงการอย่างชัดเจนตามแผนผังการทำเหมือง และจะทำการปรับพื้นที่เดิมให้น้อยที่สุด	-	- เอกสารแนบที่ 2.4 แผนผังการทำเหมือง - ภาพที่ 2.3 ป้ายแสดงเขตพื้นที่ของโครงการ - ภาพที่ 2.4 เสาแสดงขอบเขตพื้นที่บริเวณโดยรอบโครงการ

ภาพที่ 2.4 เสาแสดงขอบเขตพื้นที่บริเวณโดยรอบโครงการ

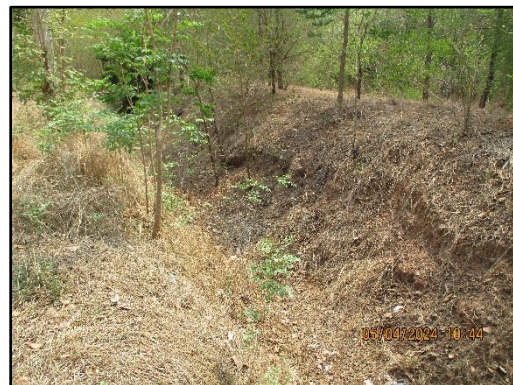
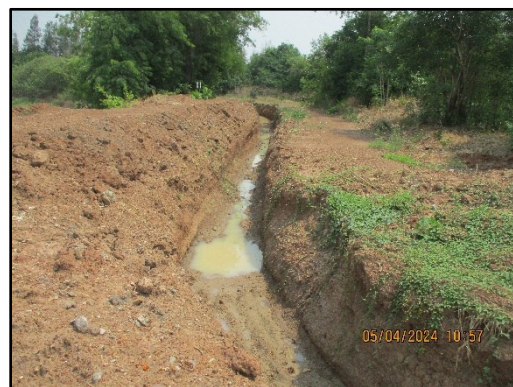
3. สร้างคันทำนบดินอัดแน่นโดยมีหน้าตัดเป็นรูปสี่เหลี่ยมคางหมู ขนาดความกว้าง 5 เมตร สูง 1 เมตร และสันคันทำนบบนกว้าง 2 เมตร และระบายน้ำความกว้าง 1 เมตร ลึก 1.5 เมตร และด้านบนกว้าง 1.5 เมตร บริเวณโดยรอบพื้นที่โครงการ	- โครงการได้สร้างคันทำนบรูปสี่เหลี่ยมคางหมู ขนาดความกว้าง 5 เมตร สูง 1 เมตร และสันคันทำนบบนกว้าง 2 เมตร และระบายน้ำความกว้าง 1 เมตร ลึก 1.5 เมตร และด้านบนกว้าง 1.5 เมตร บริเวณโดยรอบพื้นที่โครงการเป็นไปตามแผนผังการทำเหมือง	-	- เอกสารแนบที่ 2.4 แผนผังการทำเหมือง - ภาพที่ 2.5 คันทำนบและระบายน้ำภายในพื้นที่โครงการ

ภาพที่ 2.5 คันทำนบและคูระบายน้ำภายในพื้นที่โครงการ

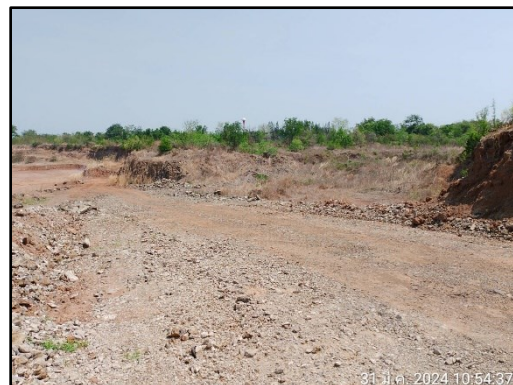
ภาพที่ 2.6 เส้นทางลำเลียงเครื่องจักรอุปกรณ์และเส้นทางรถลำเลียงแร่บริเวณพื้นที่โครงการ

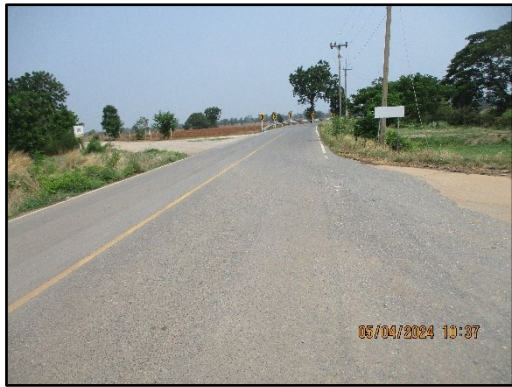
4. ตัดเส้นทางลำเลียงขนส่งไปยังบริเวณจุดเริ่มเปิดทำเหมือง เพื่อใช้ในการลำเลียงเครื่องจักรอุปกรณ์สำหรับการเปิดทำเหมืองและการลำเลียงขนส่งแร่ นอกจากนี้จะต้องทำการปรับปรุงเส้นทางลำเลียงแร่ และเส้นทางเข้าสู่พื้นที่โครงการ โดยการบดอัดให้แน่น และปรับแต่งผิวถนนให้สามารถใช้ได้ทุกฤดูกาล	- โครงการได้เลือกเส้นทางลำเลียงขนส่งไปยังบริเวณจุดเริ่มเปิดทำเหมือง เพื่อใช้ในการลำเลียงเครื่องจักรอุปกรณ์สำหรับการเปิดทำเหมือง และการลำเลียงขนส่งแร่ ให้ห่างไกลจากชุมชนเพื่อลดผลกระทบที่จะเกิดขึ้น พร้อมทั้งได้มีการปรับปรุงเส้นทางลำเลียงแร่และเส้นทางเข้าสู่พื้นที่โครงการ โดยได้นำมูลดินทรายที่เหลือจากการทำเหมืองมาใช้ในการปรับแต่งผิวถนน บดอัดให้แน่น ให้สามารถใช้เส้นทางได้ทุกช่วงฤดูกาล	-	- ภาพที่ 2.6 เส้นทางลำเลียงเครื่องจักรอุปกรณ์และเส้นทางลำเลียงแร่บริเวณพื้นที่โครงการ - ภาพที่ 2.7 เส้นทางเข้าสู่พื้นที่ของโครงการ

ภาพที่ 2.7 เส้นทางเข้าสู่พื้นที่ของโครงการ

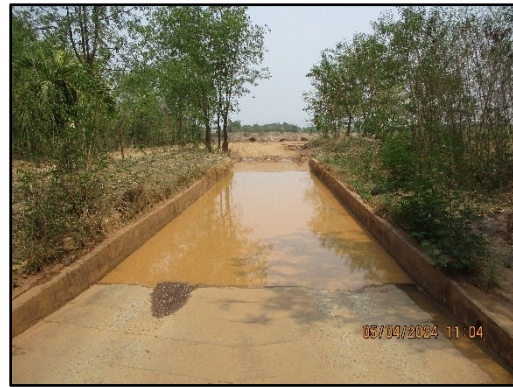
5. จัดสร้างลานล้างล้อรถ บริเวณเส้นทางขนส่งก่อนออกจากพื้นที่โครงการ	- โครงการได้ดำเนินการสร้างบ่อล้างล้อรถบรรทุก บริเวณทางออกพื้นที่โครงการ เพื่อป้องกันเศษดินที่ติดล้อรถ เปื้อนและตกหล่นบนทางหลวง	-	- ภาพที่ 2.8 บ่อล้างล้อของโครงการ

ภาพที่ 2.8 บ่อล้างล้อของโครงการ

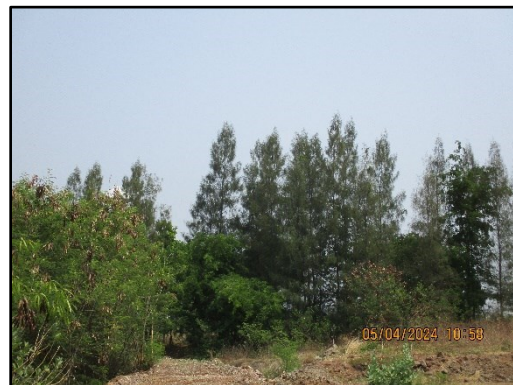
ภาพที่ 2.9 การปลูกต้นไม้บริเวณแนวคันทำนบกั้นดินและบริเวณพื้นที่ว่างเปล่าเพื่อเป็นแนวกันชน (Buffer Zone)

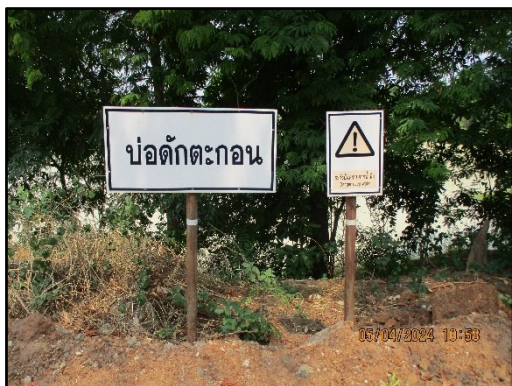
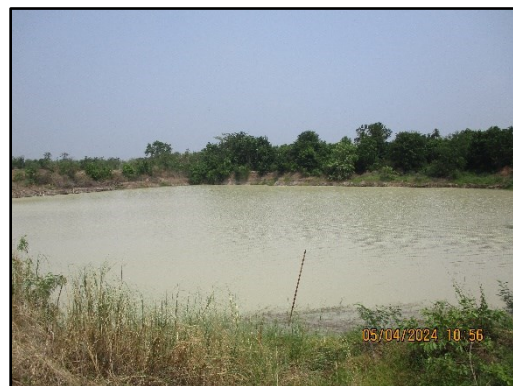
ภาพที่ 2.10 บ่อดักตะกอนของโครงการ

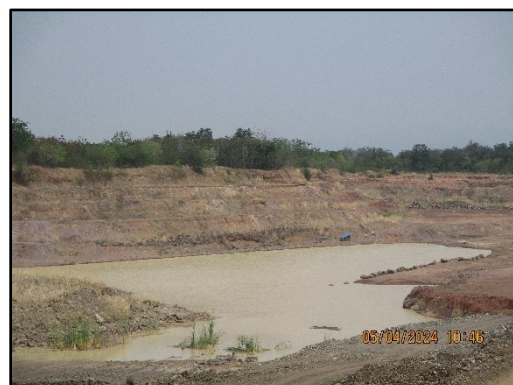
ภาพที่ 2.12 บ่อรวบรวมน้ำ (Sump)

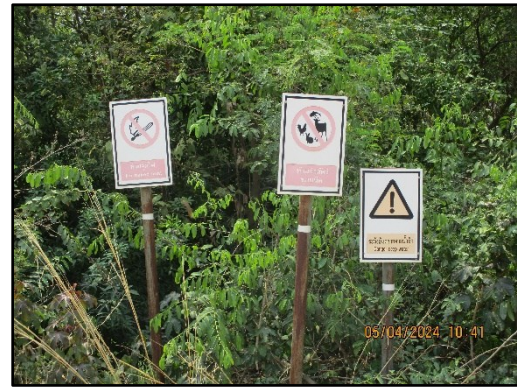
ภาพที่ 2.13 ป้ายเตือน “ห้ามจุดไฟ” หรือ “ห้ามล่าสัตว์” ทั้งในพื้นที่โครงการและบริเวณใกล้เคียง

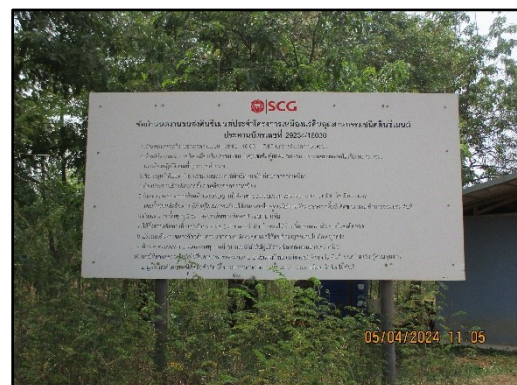
ภาพที่ 2.16 ป้ายกฎระเบียบ ข้อบังคับ สำหรับพนักงาน

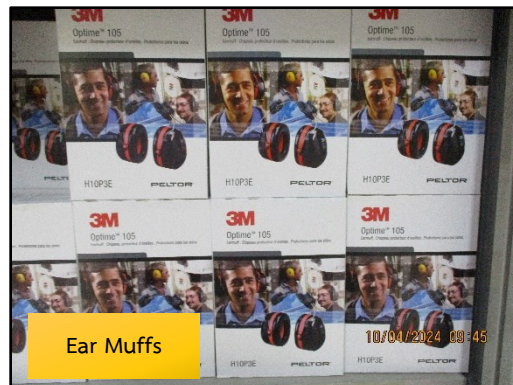
ภาพที่ 2.19 อุปกรณ์ป้องกันอันตรายส่วนบุคคลสำรอง

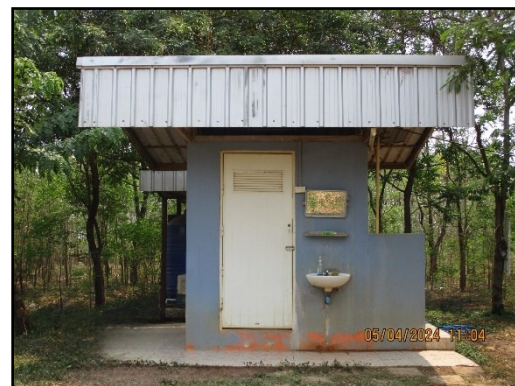
ภาพที่ 2.22 ห้องสุขา/ห้องน้ำภายในโครงการ

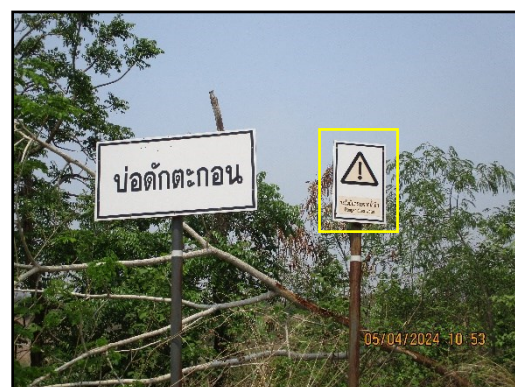
ภาพที่ 2.23 ป้ายเตือนไม่ให้เข้าใกล้บริเวณบ่อน้ำเพื่อป้องกันคนหรือสัตว์เลี้ยงพลัดตกลงไป

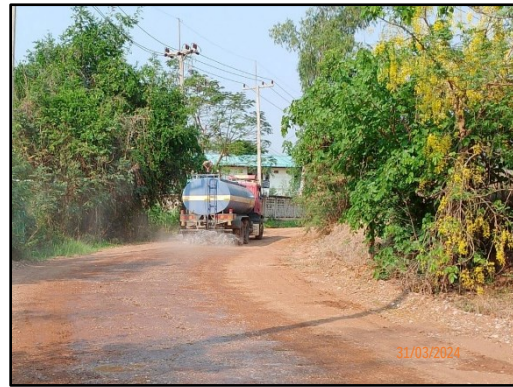
ภาพที่ 2.24 การฉีดพรมน้ำบริเวณหน้าเหมือง และเส้นทางการลำเลียงแร่ภายในพื้นที่โครงการ

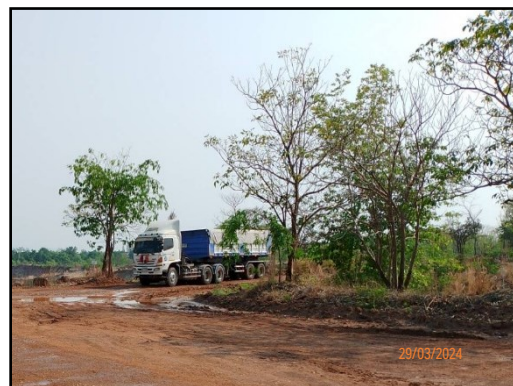
ภาพที่ 2.26 รถบรรทุกที่ใช้ผ้าใบปิดคลุมก่อนออกจากโครงการ

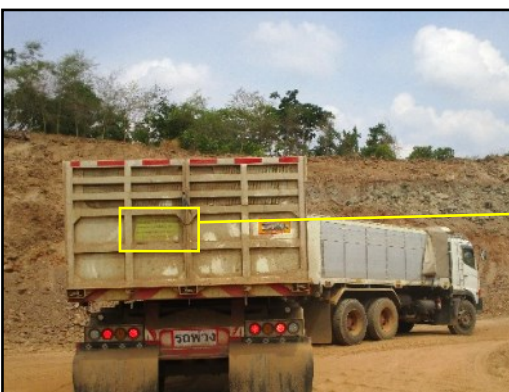
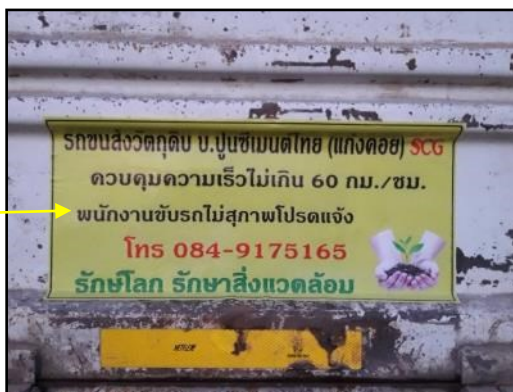
ภาพที่ 2.27 ป้ายแสดงข้อมูลรถบรรทุกแร่ เพื่อแจ้งข้อร้องเรียน และเพื่อให้เกิดความปลอดภัยในการใช้ถนน

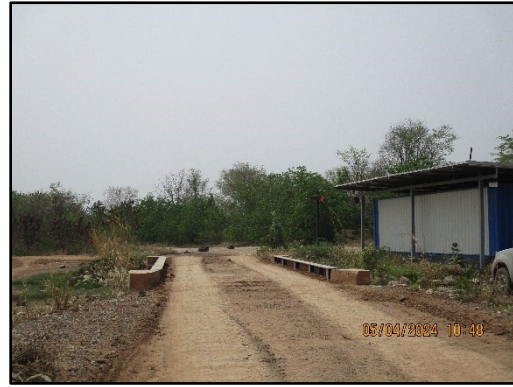
ภาพที่ 2.29 ด้านขังน้ำหน้ารถขนส่งแร่

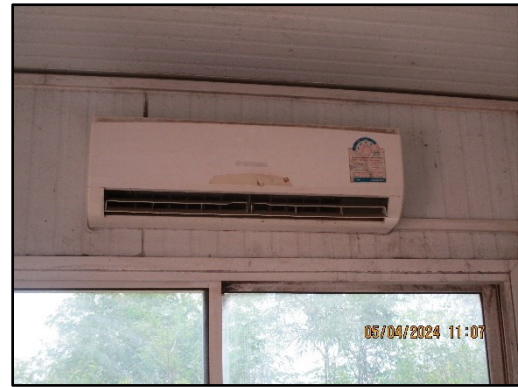
- โครงการได้มีการจัดเตรียมห้องควบคุมที่ติดตั้งเครื่องปรับอากาศให้พนักงาน ดังภาพที่ 2.32

ภาพที่ 2.32 ห้องควบคุมที่ติดตั้งเครื่องปรับอากาศ
