# บทที่ 2 ผลการดำเนินการตามมาตรการป้องกันและแก้ไขผลกระทบสิ่งแวดล้อม

## 2.1 ผลการดำเนินการตามมาตรการป้องกันและแก้ไขผลกระทบสิ่งแวดล้อมทั่วไป

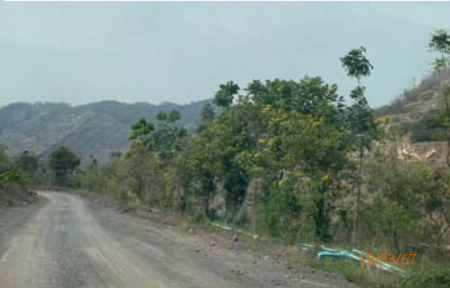
<div>พื้นที่ทำเหมืองทางด้านทิศตะวันตกที่ ติดกับประทานบัตรข้างเคียง</div>

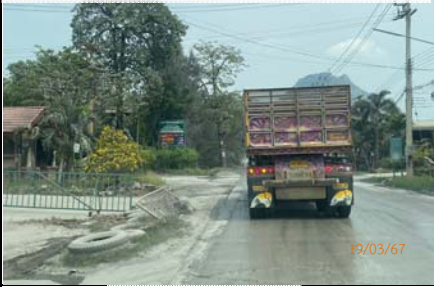
มาตรการป้องกันและแก้ไขผลกระทบสิ่งแวดล้อม และมาตรการติดตามตรวจสอบผลกระทบสิ่งแวดล้อม	ผลการปฏิบัติตามมาตรการ	ปัญหา อุปสรรคที่ไม่สามารถปฏิบัติ ตามมาตรการและแนวทางแก้ไข	ภาพประกอบมาตรการ
			<p>เส้นทางขนส่งแร่ก่อนออกจากโครงการ</p>

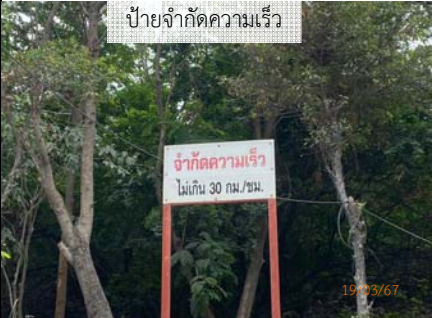
2.2 การขั้ยานพาหนะภายในโครงการจำกัด ความเร็วไม่เกิน 30 กม./ชม.	<ul style="list-style-type: none"> <li>- โครงการได้ขอความร่วมมือให้คนขับรถบรรทุกใช้ความเร็วไม่เกิน 30 กม./ชม.</li> <li>- ติดป้ายควบคุมความเร็วรถบรรทุกบริเวณริมเส้นทางขนส่งแร่</li> </ul>	- ไม่มี	<p>ป้ายจำกัดความเร็ว</p>

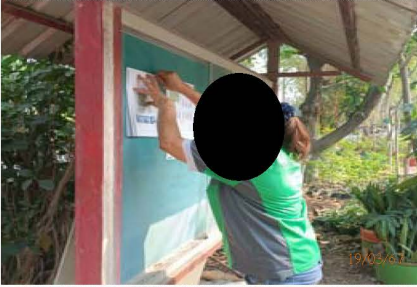
<p>ป้ายประชาสัมพันธ์ผลการติดตามตรวจสอบ ผลกระทบสิ่งแวดล้อม บ้านคู้เขาเขียว หมู่ที่ 3</p>

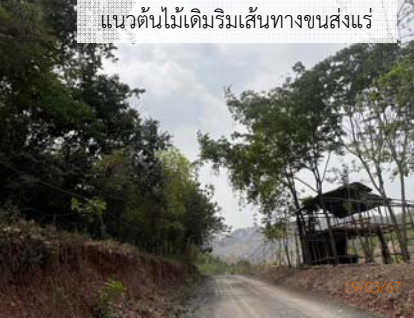
<p>แนวต้นไม้เดิมริมเส้นทางขนส่งแร่</p>

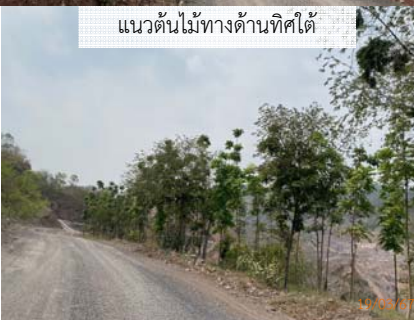
<p>แนวต้นไม้ทางด้านทิศใต้</p>

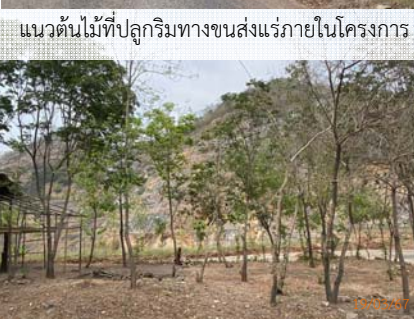
<p>แนวต้นไม้ที่ปลูกริมทางขนส่งแร่ภายในโครงการ</p>

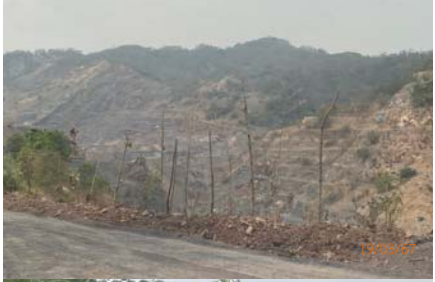
<div>แนวต้นไม้เดิมด้านหน้าคลังเก็บวัสดุระเบิด</div>

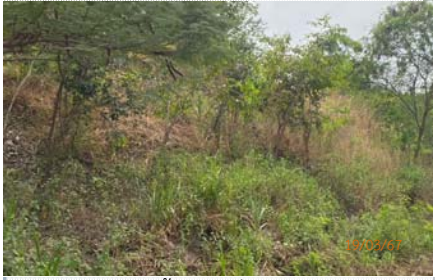
<div>แนวต้นไม้บนชั้นบันไดที่ผ่านการทำเหมือง ทางด้านทิศใต้</div>
