เอกสารตรวจสอบวัดท่าตริไลและวัดท่าวิมานแก้ว

รายงานการสำรวจวัดถ้ำศรีวิไล และวัดถ้ำวิมานแก้ว
ประจำเดือนพฤษภาคม 2567

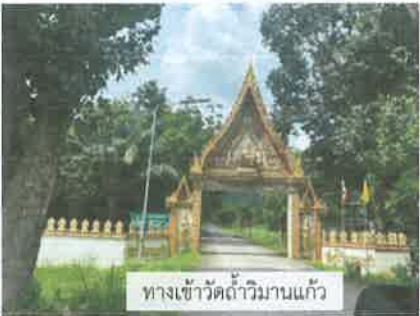
<p>ทางเข้าวัดถ้ำวิมานแก้ว</p>

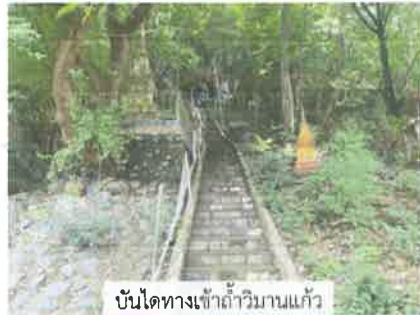
<p>บันไดทางเข้าถ้ำวิมานแก้ว</p>   <p>อุโบสถที่กำลังมีการก่อสร้าง</p>

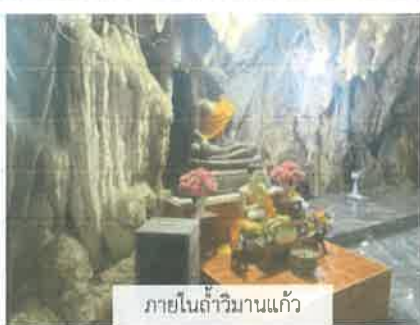
<p>ภายในถ้ำวิมานแก้ว</p>
