บทที่ 2 ผลการดำเนินการตามมาตรการป้องกันและแก้ไขผลกระทบสิ่งแวดล้อม

ตารางที่ 2.1-1 ผลการดำเนินการตามมาตรการป้องกันและแก้ไขผลกระทบสิ่งแวดล้อมทั่วไป

ตารางที่ 2.2-1 ผลการดำเนินการตามมาตรการป้องกันและแก้ไขผลกระทบสิ่งแวดล้อม ในระยะดำเนินการ

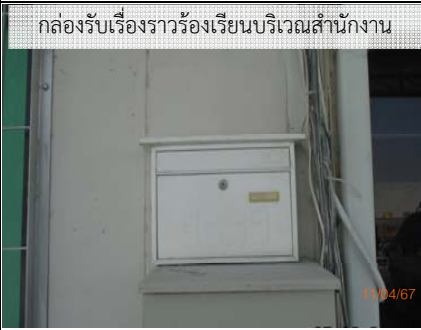
1. ให้มีจุดรับเรื่องราวร้องทุกข์ความเดือดร้อนของประชาชนที่เกิดจากกิจกรรมการทำเหมืองแร่ และกิจกรรมที่เกี่ยวข้อง และในกรณีที่มีผู้ร้องเรียน ผู้ถือประทานบัตรจะต้องดำเนินการแก้ไขปัญหาและให้ความช่วยเหลือด้วยความเป็นธรรม	<ul style="list-style-type: none"> - ทางโครงการได้ติดตั้งจุดเรื่องราวร้องทุกข์ไว้บริเวณสำนักงาน พร้อมจัดให้มีเจ้าหน้าที่คอยรับเรื่องราวร้องเรียน - สำหรับจุดรับเรื่องราวร้องทุกข์ที่ทำการผู้ใหญ่บ้านแต่ละหมู่บ้าน ผู้ใหญ่บ้านจะเป็นผู้รับเรื่องราวร้องทุกข์ และแจ้งต่อโครงการเพื่อแก้ไขในลำดับต่อไป - การดำเนินโครงการที่ผ่านมาไม่ได้รับข้อร้องเรียนจากประชาชนเกี่ยวกับผลกระทบจากโครงการ 	- ไม่มี	<p>กล่องรับเรื่องราวร้องเรียนบริเวณสำนักงาน</p>

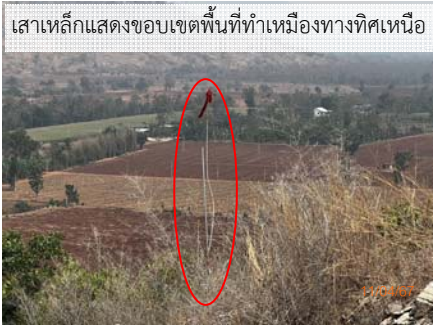
มาตรการป้องกันและแก้ไขผลกระทบสิ่งแวดล้อม และมาตรการติดตามตรวจสอบผลกระทบสิ่งแวดล้อม	ผลการปฏิบัติตามมาตรการ	ปัญหา อุปสรรค ที่ไม่สามารถปฏิบัติ ตามมาตรการ และแนวทางแก้ไข	ภาพประกอบมาตรการ
<p>1. ทรัพยากรสิ่งแวดล้อมทางกายภาพ</p> <p>1.1 ลักษณะภูมิประเทศ</p> <p>1) กำหนดขอบเขตพื้นที่เปิดทำเหมือง และพื้นที่ เว้นไม่ทำเหมืองตามแผนผังโครงการทำเหมืองกำหนดไว้ อย่างชัดเจน</p>	<p>- กำหนดขอบเขตพื้นที่เปิดทำเหมืองให้ เป็นไปตามแผนผังโครงการ โดยทำการเว้น พื้นที่ไม่ทำเหมืองทางด้านทิศใต้ ทิศเหนือ และ ทิศตะวันออกตามที่กำหนด พร้อมทั้งได้ปลูก ต้นไม้ไว้บริเวณแนวแนวเว้นเขตไม่ทำเหมือง และจัดทำสัญลักษณ์เสาเหล็กแสดงขอบเขต พื้นที่ที่สามารถทำเหมืองได้และสามารถ มองเห็นได้อย่างชัดเจน</p>	<p>- ไม่มี</p>	<p>เสาเหล็กแสดงขอบเขตพื้นที่ทำเหมืองทางทิศเหนือ</p>

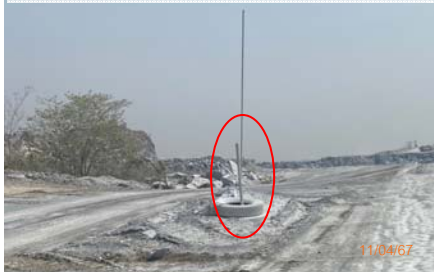
<p>เสาเหล็กแสดงขอบเขตพื้นที่ทำเหมืองทางทิศใต้</p>

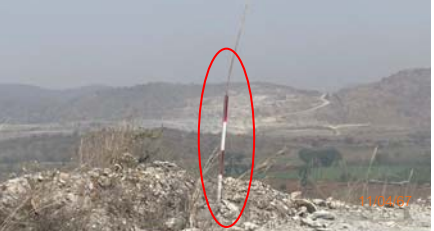
<p>เสาเหล็กแสดงขอบเขตพื้นที่ทำเหมือง ทางด้านทิศตะวันออก</p>

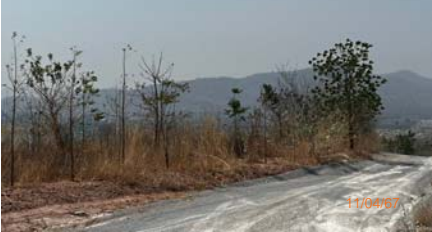
มาตรการป้องกันและแก้ไขผลกระทบสิ่งแวดล้อม และมาตรการติดตามตรวจสอบผลกระทบสิ่งแวดล้อม	ผลการปฏิบัติตามมาตรการ	ปัญหา อุปสรรค ที่ไม่สามารถปฏิบัติ ตามมาตรการ และแนวทางแก้ไข	ภาพประกอบมาตรการ
2) กำหนดเขตพื้นที่เว้นระยะไม่ทำเหมืองจาก แนวสันเขื่อนโบราณ 310 ม. และเว้นระยะจากขอบเขต พื้นที่โครงการที่ไม่ติดต่อกับประธานบัตรแปลงอื่น 10 ม.	- ทางโครงการได้เว้นการทำเหมืองระยะไม่ น้อยกว่า 310 ม. จากแนวสันเขื่อนโบราณ ทางด้านทิศตะวันออกพร้อมทั้งปลูกต้นไม้เป็น แนวกันเขต และพื้นที่เว้นการทำเหมืองระยะ 10 ม. ทางด้านทิศเหนือและทิศใต้บริเวณที่ไม่ ติดกับประธานบัตรอื่นๆ	- ไม่มี	<div>แนวต้นไม้บริเวณแนวเว้นไม่ทำเหมืองทางด้านทิศ ใต้-ทิศตะวันออก</div> <div>

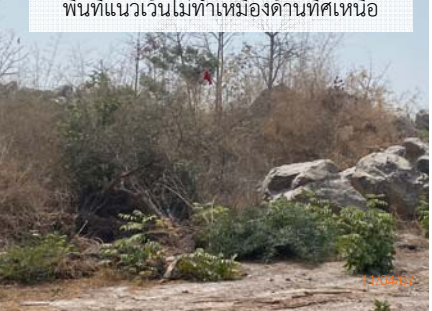
<div>พื้นที่แนวเว้นไม่ทำเหมืองด้านทิศเหนือ</div><div>

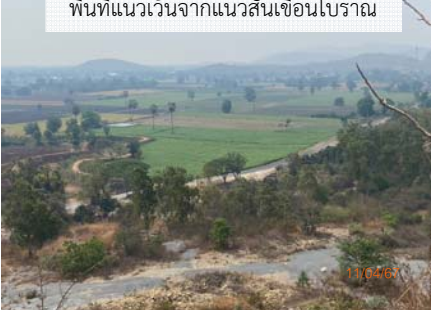
<div>พื้นที่แนวเว้นจากแนวสันเขื่อนโบราณ</div><div>

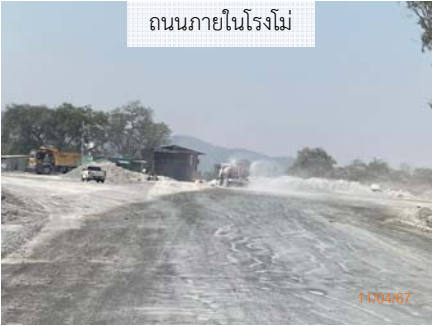
มาตรการป้องกันและแก้ไขผลกระทบสิ่งแวดล้อม และมาตรการติดตามตรวจสอบผลกระทบสิ่งแวดล้อม	ผลการปฏิบัติตามมาตรการ	ปัญหา อุปสรรค ที่ไม่สามารถปฏิบัติ ตามมาตรการ และแนวทางแก้ไข	ภาพประกอบมาตรการ
			<div>ถนนภายในโรงโม่</div>

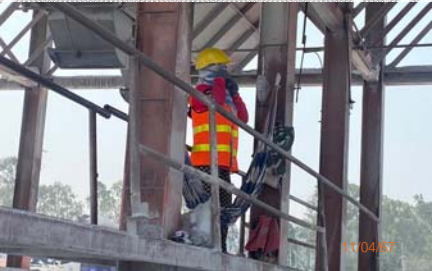
<div>การสวมใส่อุปกรณ์ป้องกันอันตรายส่วนบุคคล</div>

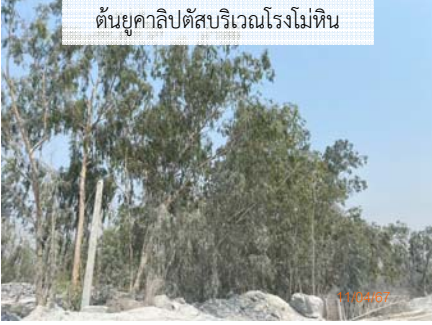
<div>ต้นยูคาลิปตัสบริเวณโรงโม่หิน</div>

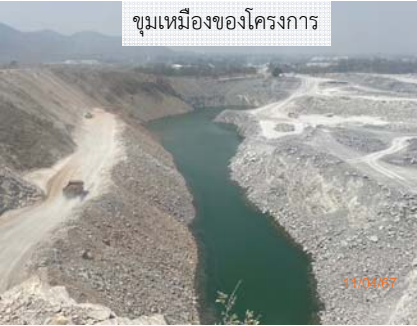
1.4 อุทกวิทยาและคุณภาพน้ำ 1) กำหนดให้สร้างบ่อ Sump รับน้ำในชุมเหมืองจำนวน 1 บ่อ ตรงบริเวณหมายอักษร “บ” เพื่อใช้เป็นที่รองรับน้ำบริเวณหน้าเหมือง	- มีบ่อรับรองน้ำจากหน้าเหมือง ลึกประมาณ 10 ม. โดยสามารถรองรับปริมาณน้ำฝนได้อย่างเพียงพอ	- ไม่มี

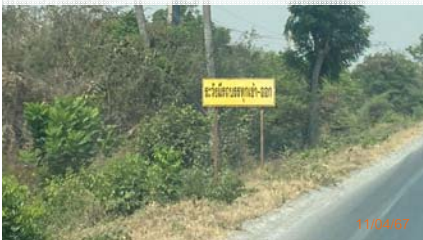
มาตรการป้องกันและแก้ไขผลกระทบสิ่งแวดล้อม และมาตรการติดตามตรวจสอบผลกระทบสิ่งแวดล้อม	ผลการปฏิบัติตามมาตรการ	ปัญหา อุปสรรค ที่ไม่สามารถปฏิบัติ ตามมาตรการ และแนวทางแก้ไข	ภาพประกอบมาตรการ
<p>3.2 การคมนาคม</p> <p>1) ให้ติดตั้งป้ายเตือนระวังรถบรรทุกทุกเข้า-ออก และสัญญาณไฟกระพริบ ไว้บริเวณริมถนนลาดยางหมายเลข 3472 ช่วงก่อนเลี้ยวเข้า-ออกจากโรงโม่หินของโครงการในระยะ 100 ม. และ 200 ม.</p>	<p>- จัดทำป้ายเตือนให้ระวังรถบรรทุกริมทาง หลวงหมายเลข 3472 ก่อนถึงจุดเข้า-ออกของรถบรรทุกทั้ง 2 ด้าน</p> <p>- โครงการได้ร่วมมือกับกลุ่มโรงโม่หินจัดทำป้ายเตือนระวังรถบรรทุกทุกเข้า-ออก ในระยะ 200 ม. 100 ม. และ 50 ม.</p>	<p>- ไม่มี</p>	<p>ป้ายเตือนระวังรถบรรทุกทุกเข้า-ออก บริเวณริมทางหลวงหมายเลข 3472</p>

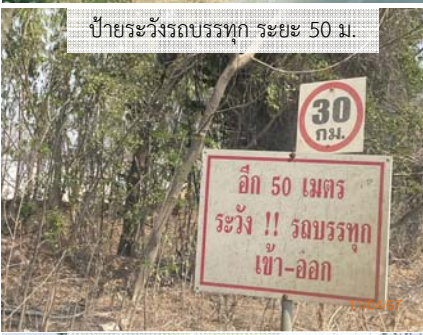
<p>ป้ายระวังรถบรรทุก ระยะ 50 ม.</p>

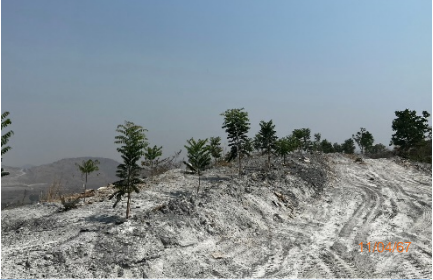
มาตรการป้องกันและแก้ไขผลกระทบสิ่งแวดล้อม และมาตรการติดตามตรวจสอบผลกระทบสิ่งแวดล้อม	ผลการปฏิบัติตามมาตรการ	ปัญหา อุปสรรค ที่ไม่สามารถปฏิบัติ ตามมาตรการ และแนวทางแก้ไข	ภาพประกอบมาตรการ
	ต้นไม้เดิมโดยรอบเขตประทานบัตรและปลูก เสริมบริเวณที่มีต้นไม้ตายลงเพื่อเพิ่มความ หนาแน่น		<div>แนวต้นสะเดาบริเวณแนวเส้นทางด้านทิศตะวันออก</div>

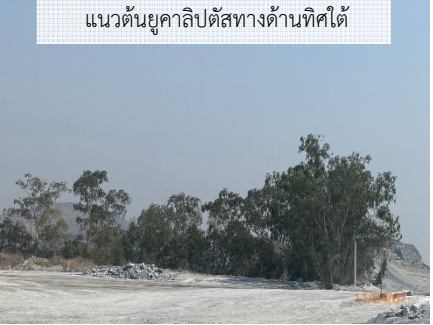
<div>แนวต้นยูคาลิปตัสทางด้านทิศใต้</div>

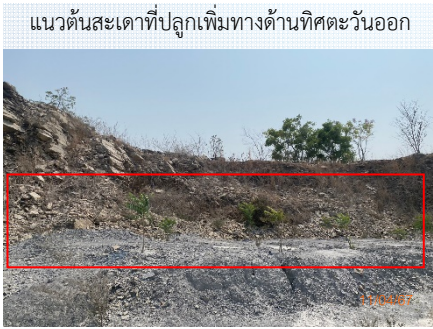
<div>แนวต้นสะเดาที่ปลูกเพิ่มทางด้านทิศตะวันออก</div>
