บทที่ 2 ผลการดำเนินการตามมาตรการป้องกันและแก้ไขผลกระทบสิ่งแวดล้อม

2.1 ผลการดำเนินการตามมาตรการป้องกันและแก้ไขผลกระทบสิ่งแวดล้อมทั่วไป

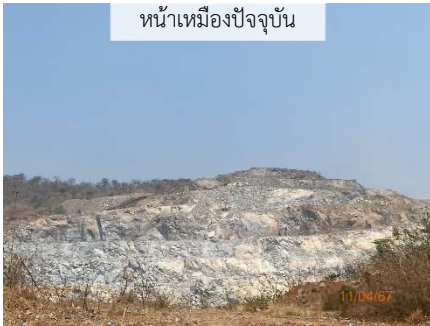
1. ทรัพยากรสิ่งแวดล้อมทางกายภาพ 1.1 ลักษณะภูมิประเทศ 1) ให้กำหนดขอบเขตพื้นที่กิจกรรมต่างๆ ตาม แผนผังโครงการทำเหมืองให้ชัดเจน ได้แก่ พื้นที่เปิดทำ เหมือง พื้นที่บ่อตกตะกอน พื้นที่คั่นทำนบดิน และคู ระบายน้ำ และให้เปิดทำเหมืองตามแผนผังโครงการ กำหนดอย่างเคร่งครัด	- ได้จัดสร้างคันทำนบดินบริเวณทางด้านทิศ ตะวันออก - เนื่องจากสภาพพื้นที่ที่กำหนดให้มีการจัดสร้าง บ่อตกตะกอนมีลักษณะเป็นเนินสูงจึงยังไม่ สามารถจัดสร้างได้ - จะดำเนินการทำเหมืองตามแผนผังโครงการ อย่างเคร่งครัด	- ไม่มี	<div>หน้าเหมืองปัจจุบัน</div>

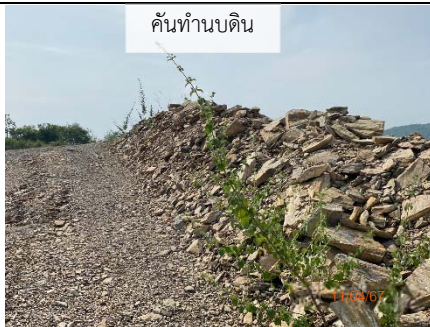
2) ให้ปลูกพืชคลุมดิน ได้แก่ พืชตระกูลถั่ว และหญ้า แฝก และปลูกพันธุ์ไม้ท้องถิ่น ได้แก่ จั้วป่า สะแกนา ตะแบกนา และประดู่ป่า และพันธุ์ไม้ที่มีผลเป็นอาหารสัตว์ ป่าและนก ได้แก่ ตะขบฝรั่ง อ้อยช้าง และพุทรา บนแนว คันทำนบดินในเขตพื้นที่เว้นไม่ทำเหมืองระยะ 50 เมตร ทางด้านทิศตะวันออกของโครงการ โดยปลูกเป็นแถวสลับ พันปีละระยะห่างระหว่างต้นและแถวประมาณ 2x2 เมตร	- ทางโครงการได้จัดสร้างคันทำนบบริเวณ ทางด้านทิศตะวันออก และจะดำเนินการปลูกพืช คลุมดินปลูกต้นไม้ตามมาตรการกำหนด	- ไม่มี	<div>คันทำนบดิน</div>

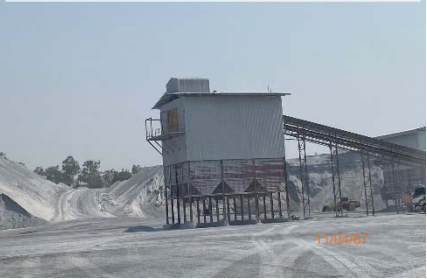
มาตรการป้องกันและแก้ไขผลกระทบสิ่งแวดล้อม และมาตรการติดตามตรวจสอบผลกระทบสิ่งแวดล้อม	ผลการปฏิบัติตามมาตรการ	ปัญหา อุปสรรคที่ไม่สามารถปฏิบัติ ตามมาตรการและแนวทางแก้ไข	ภาพประกอบมาตรการ
	<ul style="list-style-type: none"> - มีการปิดคลุมระบบสายพานลำเลียงพร้อมทั้งติดตั้งเครื่องฉีดสเปรย์น้ำบริเวณจุดต่าง ๆ ที่ก่อให้เกิดฝุ่นละอองภายนอกอาคาร - ปัจจุบันถนนภายในโรงโม่หินเป็นถนนหินบดอัดแน่นแต่อย่างไรก็ตามโครงการได้มีการฉีดพรมน้ำและมีระบบล้างล้อซึ่งสามารถควบคุมไม่ให้ฝุ่นติดล้อรถบรรทุกออกไปนอกโครงการได้ - พนักงานที่ทำงานในเขตโรงโม่หินสวมใส่อุปกรณ์ป้องกันตามความเหมาะสมของงานตลอดการทำงาน - กำชับให้พนักงานขับรถบรรทุกปิดคลุมท้ายกระบะให้เรียบร้อยและตรวจสอบไม่ให้มีร่องร่วนหล่นได้ก่อนออกจากโรงโม่หินพร้อมทั้งติดป้ายเตือนให้ปิดคลุมผ้าใบ 		<p>การปิดคลุมอาคารโรงโม่หิน</p>

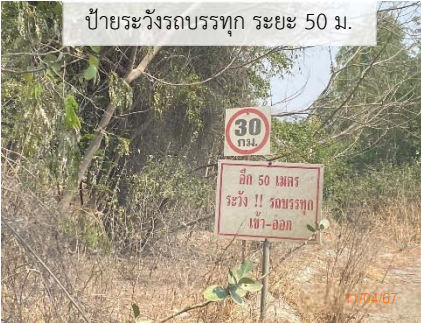
มาตรการป้องกันและแก้ไขผลกระทบสิ่งแวดล้อม และมาตรการติดตามตรวจสอบผลกระทบสิ่งแวดล้อม	ผลการปฏิบัติตามมาตรการ	ปัญหา อุปสรรคที่ไม่สามารถปฏิบัติ ตามมาตรการและแนวทางแก้ไข	ภาพประกอบมาตรการ
<p>3. คุณค่าการใช้ประโยชน์ของมนุษย์</p> <p>3.1 การคมนาคม</p> <p>1) ให้จัดทำป้ายสัญญาณเตือนภัย เช่น “ป้ายชะลอความเร็ว” “ระวังมีรถบรรทุกเข้า-ออก” หรือสัญญาณไฟกระพริบบริเวณทางแยกถนนลาดยางหมายเลข 3472 ช่วงก่อนเลี้ยวเข้าออกจากโรงโม่หินของโครงการ ในระยะ 100 เมตร และ 200 เมตร พร้อมทั้งดูแลป้ายและสัญญาณไฟให้อยู่ในสภาพใช้งานได้ดียิ่งเสมอ</p>	<p>- ทางโครงการได้ร่วมมือกับกลุ่มโรงโม่จัดทำป้ายเตือนระวังรถบรรทุกเข้า-ออก บริเวณทางแยกถนนลาดยางหมายเลข 3472 ในระยะ 50 ม. 100 ม. และ 200 ม. พร้อมทั้งติดตั้งป้ายระวังรถบรรทุกเข้า-ออกริมถนนทางหลวง 3472</p>	<p>- ไม่มี</p>	<p>ป้ายระวังรถบรรทุก ระยะ 50 ม.</p>

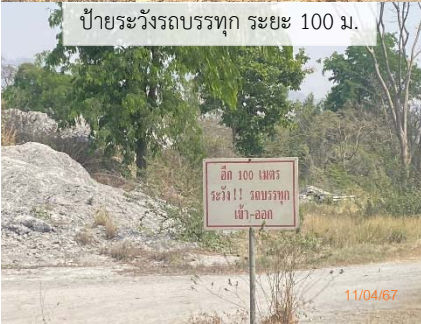
<p>ป้ายระวังรถบรรทุก ระยะ 100 ม.</p>

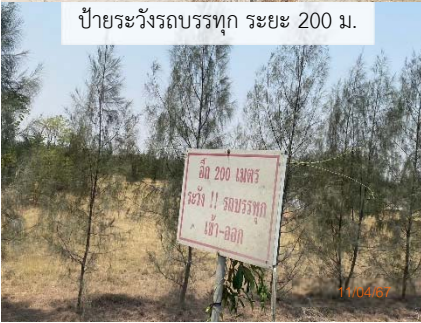
<p>ป้ายระวังรถบรรทุก ระยะ 200 ม.</p>

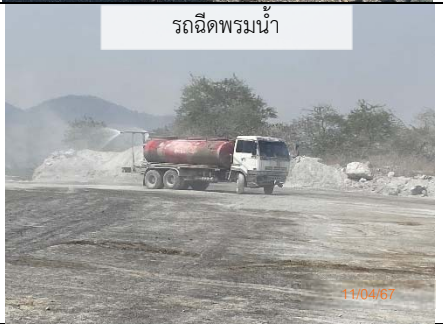
2) ให้ฉีดพรมน้ำบนเส้นทางถนนลูกรังที่ใช้ขนส่งแร่จากพื้นที่หน้าเหมืองไปโรงโม่หินของโครงการ อย่างน้อยวันละ 4 ครั้ง หรือตามสภาพอากาศในแต่ละวัน และหมั่นดูแลสภาพผิวถนนให้มีสภาพดีอยู่เสมอ	- ทางโครงการได้จัดเตรียมรถฉีดพรมน้ำไว้สำหรับฉีดพรมเส้นทางขนส่งแร่โดยฉีดพรมวันละ 3-4 ครั้ง หรือขึ้นอยู่กับสภาพอากาศในแต่ละวัน	- ไม่มี

<p>รถฉีดพรมน้ำ</p>

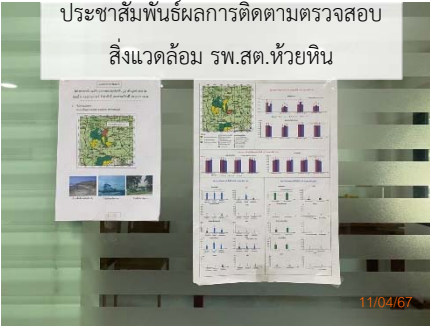
มาตรการป้องกันและแก้ไขผลกระทบสิ่งแวดล้อม และมาตรการติดตามตรวจสอบผลกระทบสิ่งแวดล้อม	ผลการปฏิบัติตามมาตรการ	ปัญหา อุปสรรคที่ไม่สามารถปฏิบัติ ตามมาตรการและแนวทางแก้ไข	ภาพประกอบมาตรการ
<p>4) ให้ประชาสัมพันธ์ข้อมูลเกี่ยวกับการดำเนินงานของโครงการและมาตรการป้องกันและแก้ไขผลกระทบสิ่งแวดล้อมที่ผ่านความเห็นชอบจากสำนักงานนโยบายและแผนทรัพยากรธรรมชาติและสิ่งแวดล้อม โดยการติดประกาศไว้ในสถานที่ที่ประชาชนสามารถเข้าถึงได้ง่าย ได้แก่ ที่ทำการผู้ใหญ่บ้าน ศาลาประชาคมหมู่บ้าน และหน่วยงานสาธารณสุขในพื้นที่ให้ประชาชนในชุมชนใกล้เคียงและหน่วยงานสาธารณสุขในพื้นที่รับทราบอย่างทั่วถึง พร้อมทั้งรับฟังความคิดเห็นเพื่อปรับปรุงแก้ไขให้สอดคล้องกับความต้องการของชุมชนต่อไป</p>	<p>- ดำเนินการประชาสัมพันธ์ข้อมูลเกี่ยวกับการดำเนินงานของโครงการและมาตรการป้องกันและแก้ไขผลกระทบสิ่งแวดล้อม โดยทำการติดประกาศไว้ในสถานที่ที่ประชาชนสามารถเข้าถึงได้ง่าย ได้แก่ ที่ทำการผู้ใหญ่บ้าน ศาลาประชาคมหมู่บ้าน และหน่วยงานสาธารณสุขในพื้นที่</p>	<p>- ไม่มี</p>
