ผลการปฏิบัติตามมาตรการป้องกันและ
แก้ไขผลกระทบสิ่งแวดล้อม

ผลการปฏิบัติตามมาตรการป้องกันและแก้ไขผลกระทบสิ่งแวดล้อม

ตารางที่ 2.2-1 มาตรการป้องกันและแก้ไขผลกระทบสิ่งแวดล้อม โครงการ The Lofts Asoke (ระยะดำเนินการ)

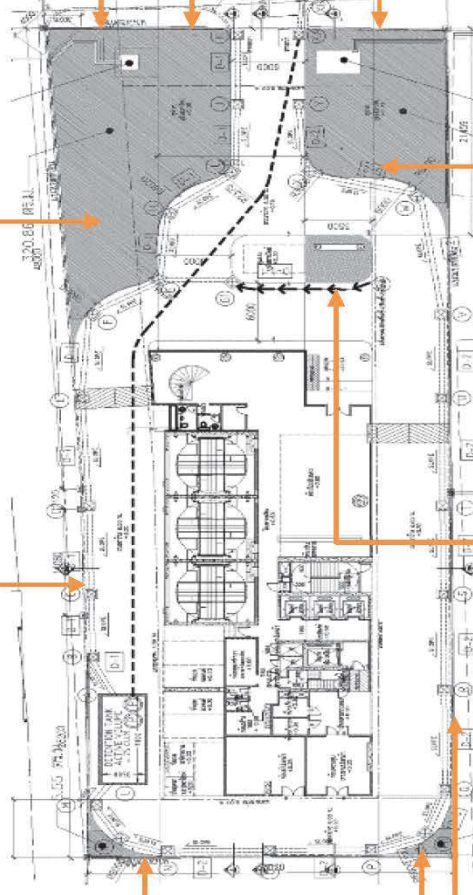
1. ทรัพยากรสิ่งแวดล้อมทางกายภาพ					
1.1 ลักษณะภูมิประเทศ	1. จัดให้มีพื้นที่สีเขียวภายในโครงการรวม 973.16 ตร.ม. คิดเป็นอัตรา 1 ตร.ม./คน (ผู้พักอาศัยและพนักงานโครงการสูงสุด 970 คน) โดยกำหนดให้ <ul style="list-style-type: none">- กำหนดให้มีพื้นที่สีเขียวชั้นล่าง 502.51 ตร.ม. คิดเป็นร้อยละ 51.81 ของพื้นที่สีเขียวทั้งหมดที่โครงการต้องจัดให้มีตามเกณฑ์ > 50 %)- กำหนดให้มีพื้นที่สีเขียวชั้นบน 403.33 ตร.ม. คิดเป็นร้อยละ 83.16 ของพื้นที่สีเขียวชั้นล่าง ที่โครงการต้องจัดให้มีตามเกณฑ์ (>50 %) และคิดเป็น 50.48 ของพื้นที่ว่างที่โครงการต้องจัดให้มีตามพระราชบัญญัติควบคุมอาคาร พ.ศ. 2522 (>50 %)	✓	-	ภาพที่ 2.2-1 พื้นที่สีเขียว

พื้นที่สีเขียว ชั้นที่ 1

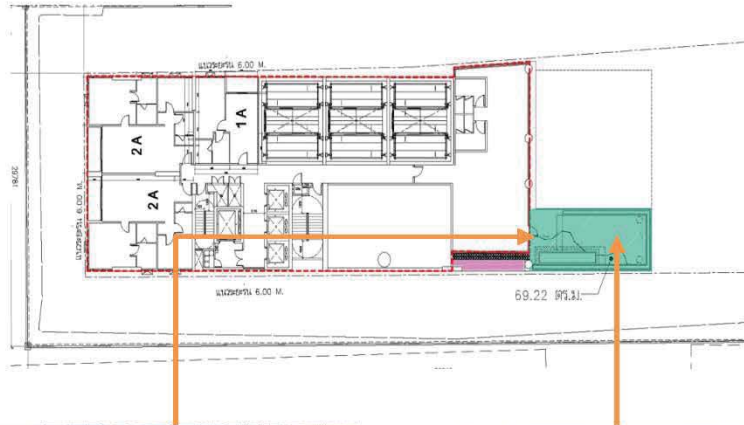
พื้นที่สีเขียว ชั้นที่ 4
ภาพที่ 2.2-1 (ต่อ) พื้นที่สีเขียว

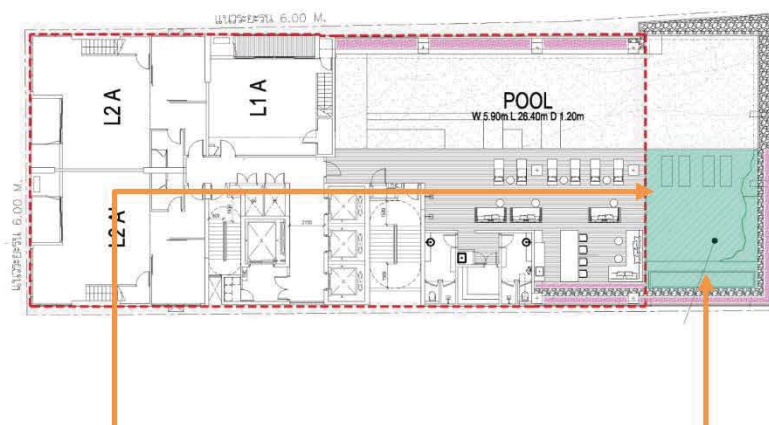
พื้นที่สีเขียว ชั้นที่ 31
ภาพที่ 2.2-1 (ต่อ) พื้นที่สีเขียว

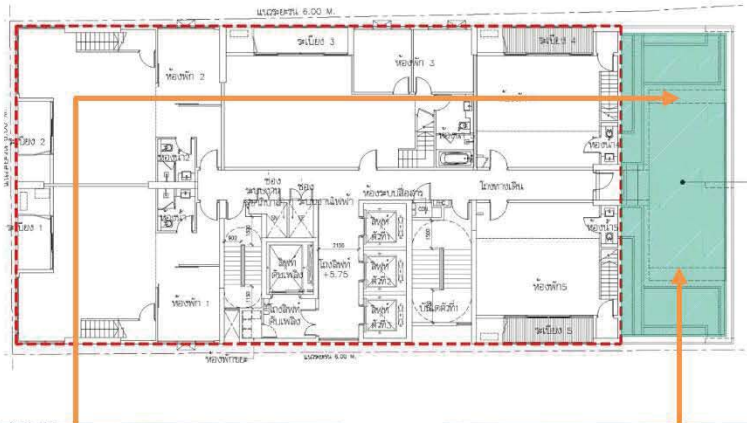
พื้นที่สีเขียว 35

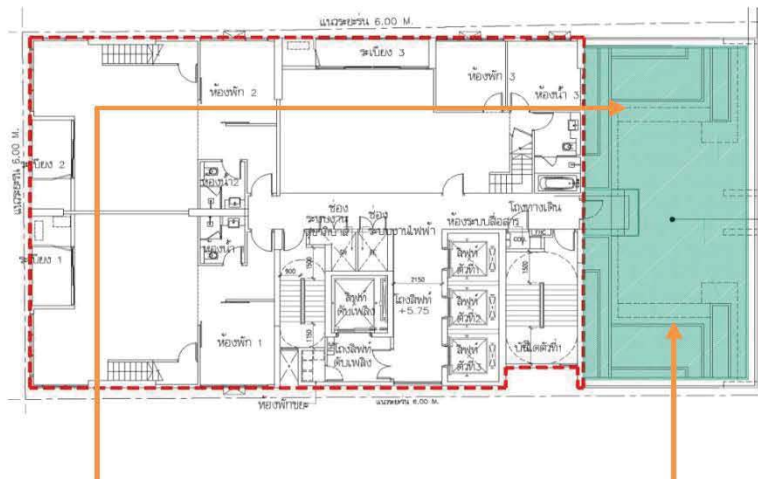
พื้นที่สีเขียว 39

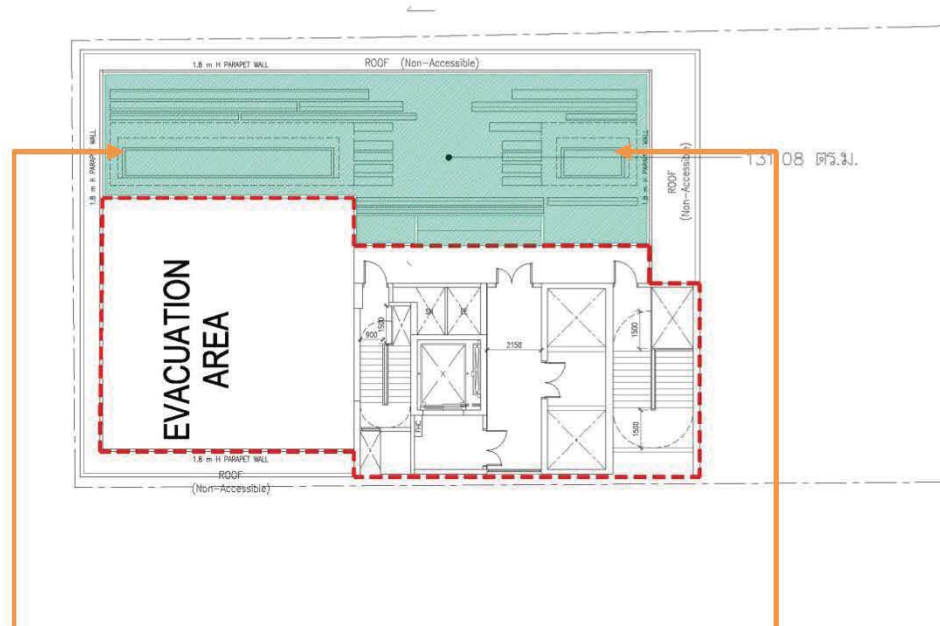
พื้นที่สีเขียว (ชั้นหลังคา)
ภาพที่ 2.2-1 (ต่อ) พื้นที่สีเขียว

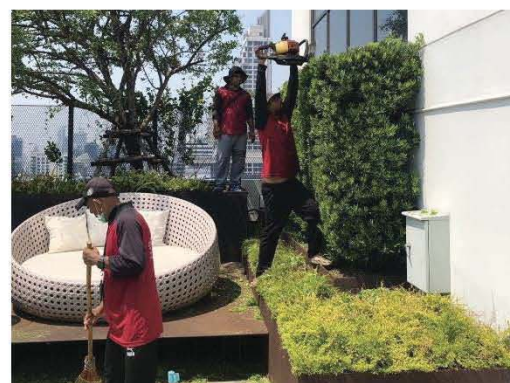
1.2 คุณภาพอากาศ (ต่อ)	3. ดูแลรักษาต้นไม้หรือพื้นที่สีเขียวภายในพื้นที่โครงการให้อยู่ในสภาพดีอยู่เสมอและในกรณีที่ดินไม่ตายให้ปลูกทดแทนโดยทันที	✓	- ทางโครงการมอบหมายให้คนสวนคอยดูแลบริเวณพื้นที่สีเขียวภายในโครงการเป็นประจำทุกวัน เพื่อให้มีความอุดมสมบูรณ์และสวยงามอยู่เสมอ	ภาพที่ 2.2-2 การดูแล ภูมิทัศน์

การดูแลพื้นที่สีเขียว
ภาพที่ 2.2-2 การดูแลภูมิทัศน์

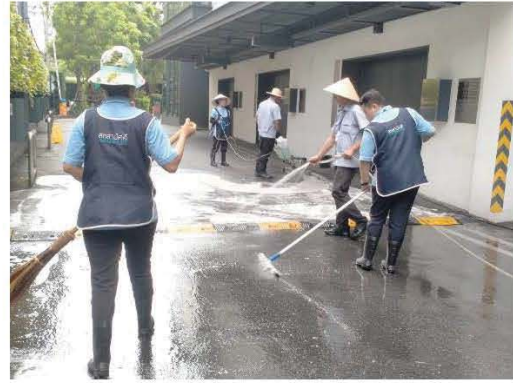
5. ดูแลรักษาสภาพถนนและทางเดินรถ ภายในโครงการให้สะอาดและมีสภาพดีอยู่เสมอ ในกรณีที่พบว่าถนนและทางเดินรถมีการชำรุดให้ดำเนินการซ่อมแซมหรือปรับเปลี่ยนใหม่โดยทันทีเพื่อป้องกันการฟุ้งกระจายของฝุ่นอันเนื่องจากถนน	✓	- ทางโครงการจัดให้มีพนักงานทำความสะอาดถนนทางเดินรถรอบโครงการเป็นประจำ พร้อมทั้งจัดเจ้าหน้าที่คอยตรวจสอบสภาพถนน และทางเดินรถรอบโครงการ หากเกิดการชำรุดเจ้าหน้าที่ของโครงการจะดำเนินการซ่อมแซมทันที	-	ภาพที่ 2.2-2 การดูแล ภูมิทัศน์

ทำความสะอาดถนน และทางเดินรถภายในโครงการ

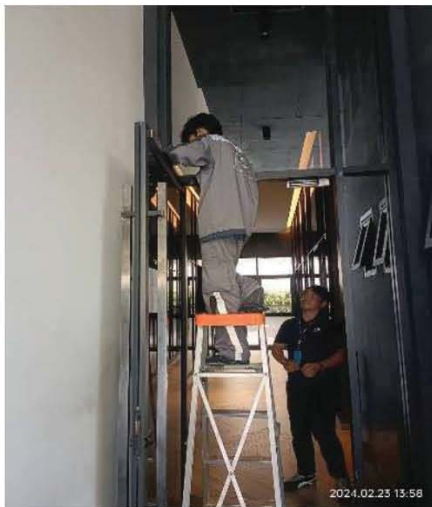
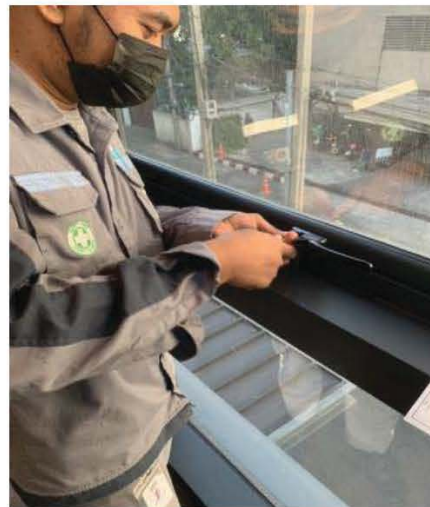
เจ้าหน้าที่ฝ่ายช่างตรวจสอบ และซ่อมแซมประตู/หน้าต่างระบายอากาศ

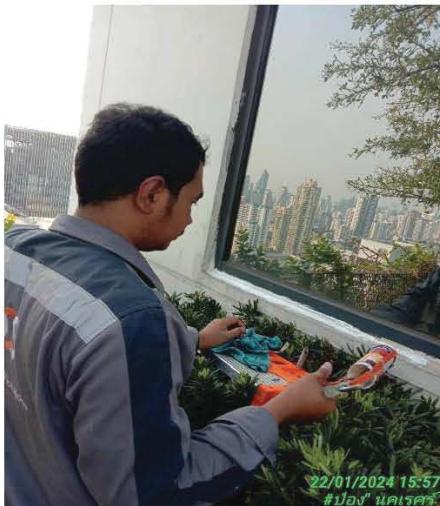
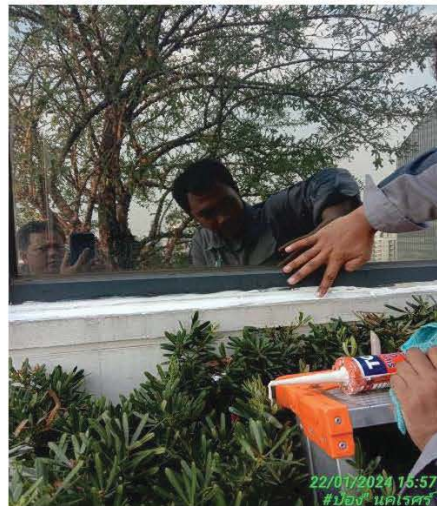
เจ้าหน้าที่ฝ่ายช่างตรวจสอบ และอุดรอบรั้วผนัง ฝ้าเพดาน

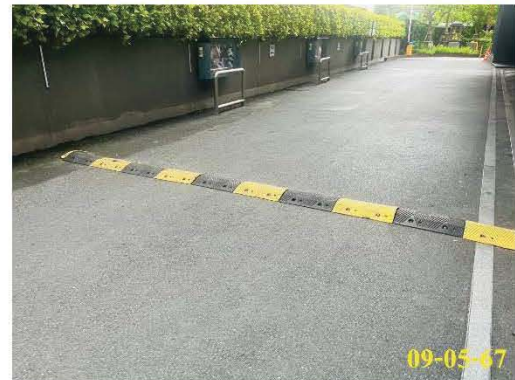
1.4 ความสั่นสะเทือน	1. กำหนดให้มีสันชะลอความเร็ว ขนาดฐานกว้าง 0.90 เมตร สูง 7.5 เซนติเมตร ยาว 6 เมตร บริเวณ ทางเดินขึ้นล่างเพื่อ จำกัดความเร็วของรถยนต์ ภายในโครงการ และช่วยลดระดับเสียงที่เกิดจาก การเดินรถ	✓	-	ภาพที่ 2.2-3 ระบบ การจราจร

สันนูน

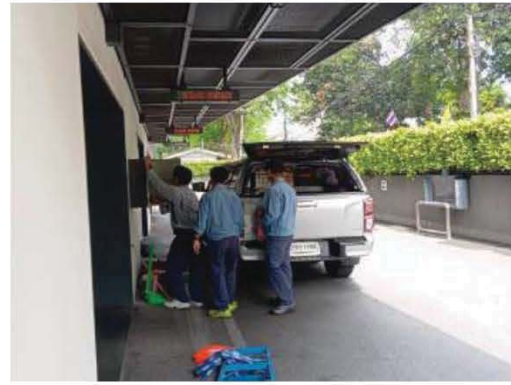
ตรวจเช็ค และบำรุงรักษาที่จอดรถอัตโนมัติประจำเดือน

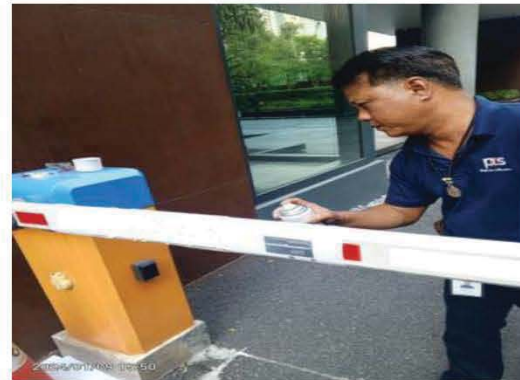
ตรวจเช็ค และบำรุงรักษาอุปกรณ์ด้านการจราจร

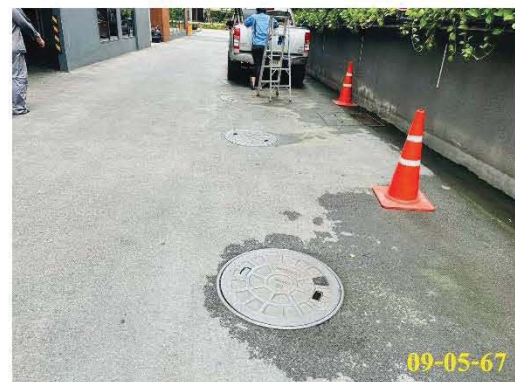
1.6 คุณภาพน้ำผิวดิน	1. จัดให้มีระบบบำบัดน้ำเสียรวมชนิดเกราะ-กรอง เต็ม อากาศ จำนวน 1 ชุด ขนาด 180 ลบ.ม./วัน สามารถรองรับน้ำ เสียจากโครงการอัตรา 172.94 ลบ.ม./วัน ได้อย่างเพียงพอ ซึ่ง ระบบบำบัดน้ำเสีย จะมีประสิทธิภาพบำบัดน้ำเสียให้ BOD ที่ ออกจาก ระบบฯ มีค่าไม่เกิน 20 มก./ลิตร และมีคุณภาพตาม มาตรฐานน้ำทิ้งจากอาคารประเภท ก	✓	-	ภาพที่ 2.2-5 ระบบการ จัดการน้ำเสีย และสิ่ง ปลูก

พื้นที่ระบบบำบัดน้ำเสีย

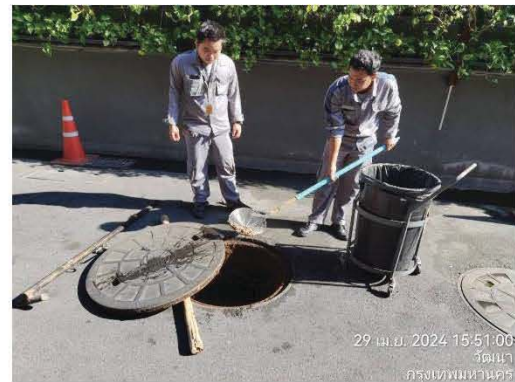
ตักกากไขมันระบบบำบัดน้ำเสีย

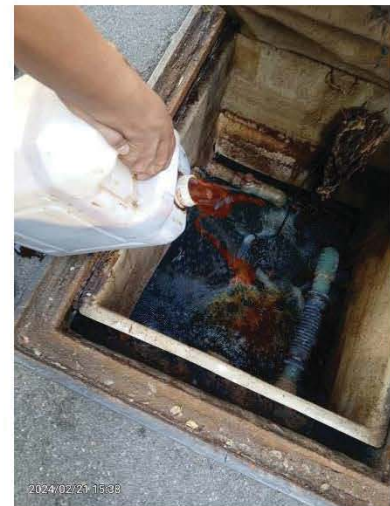
เติมจุลินทรีย์ระบบบำบัดน้ำเสีย

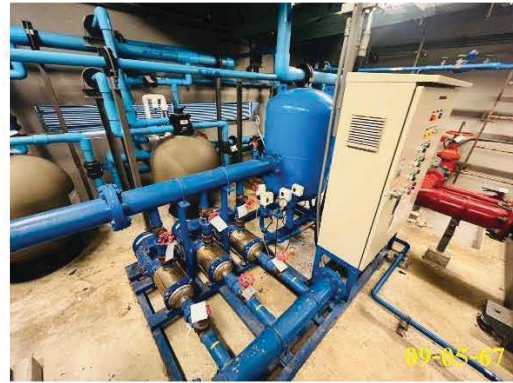
ถังเก็บน้ำชั้น 30 พร้อมเครื่องปั๊มน้ำ

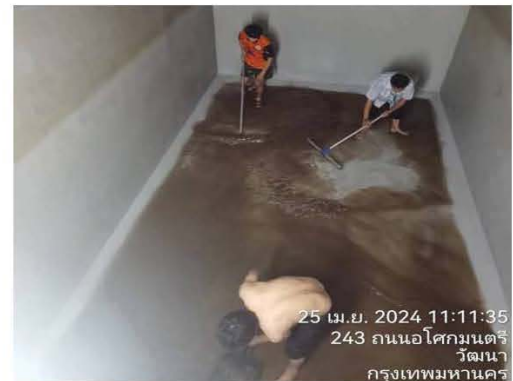
ล้างถังสำรองน้ำใช้ (25/04/67)

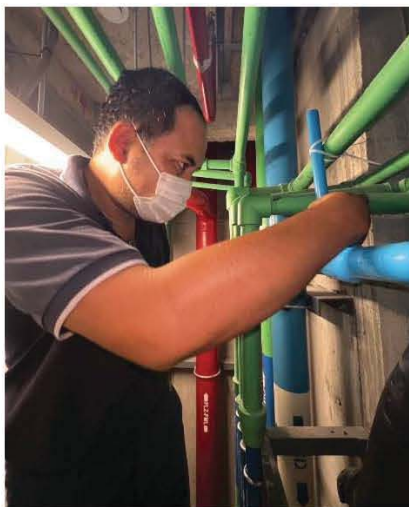
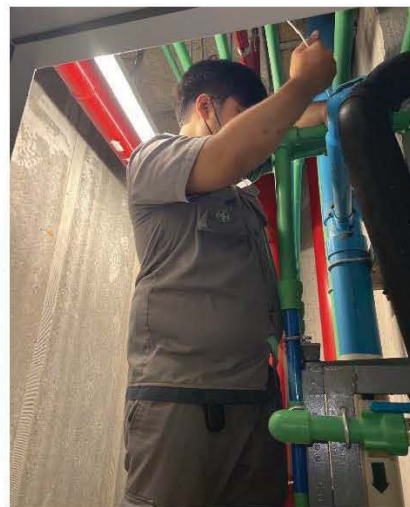
3. ตรวจสอบรอยรั่วของท่อจ่ายน้ำ บริเวณรอยต่อและเครื่องสูบน้ำ เพื่อลดการสูญเสีย	✓	- ทางโครงการจัดให้มีเจ้าหน้าที่ฝ่ายช่างของโครงการคอยดูแลรักษาระบบเส้นท่อประปาให้อยู่ในสภาพดีเป็นประจำ หากพบว่าชำรุดเสียหายให้ดำเนินการซ่อมแซมทันที	ภาพผนวก ค-3 Check Sheet ที่เกี่ยวข้องกับ การ ดู แล ร ะ บ บ สาธารณูปโภค และระบบสุขาภิบาล

เจ้าหน้าที่ตรวจเช็ค และบำรุงรักษาระบบเส้นท่อประปา

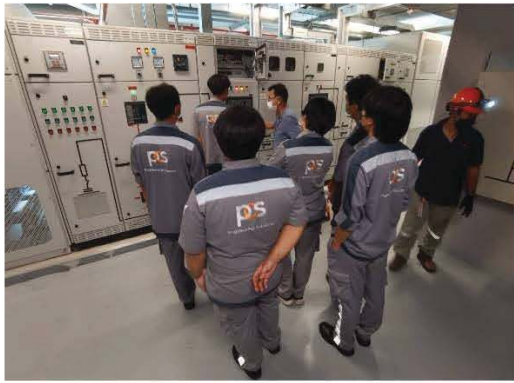
ตรวจเช็ค และบำรุงรักษาระบบไฟฟ้าหลัก

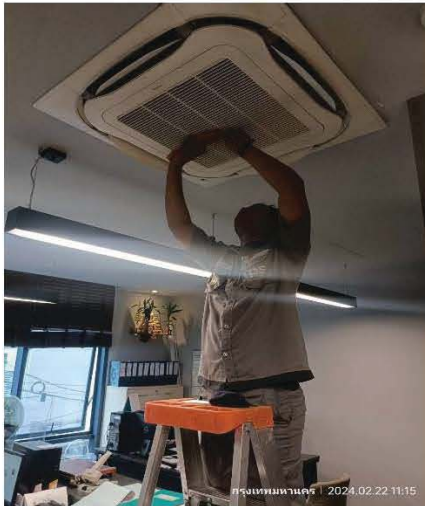
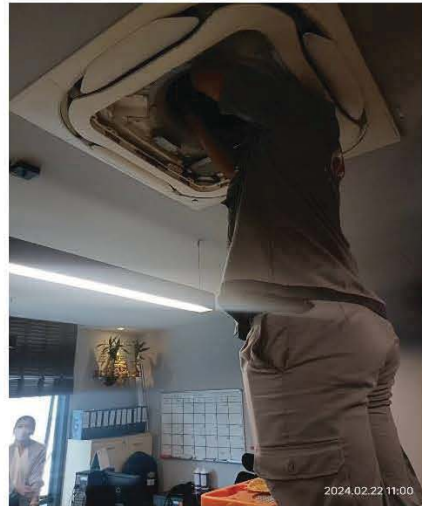
เจ้าหน้าที่ทำความสะอาดแผ่นกรองอากาศ

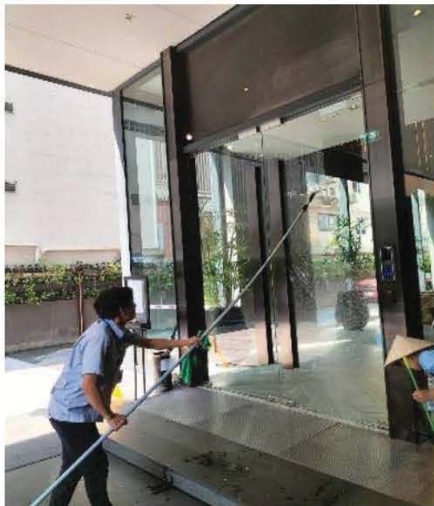
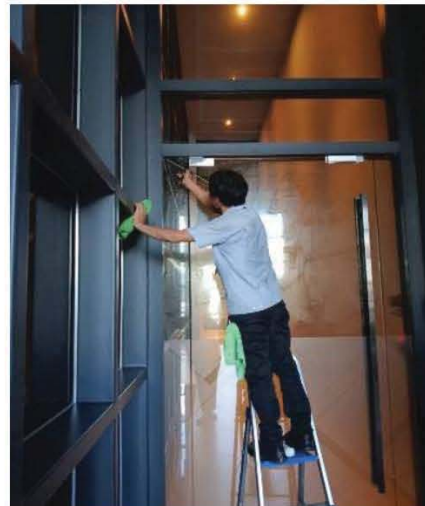
ทำความสะอาดประตู/หน้าต่างระบายอากาศ

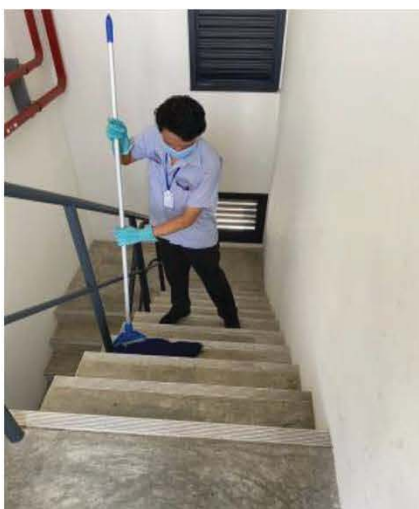
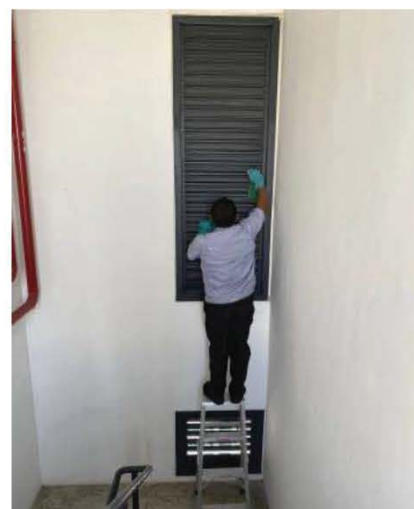
ทำความสะอาดบันไดหนีไฟ
