รายงานผลการปฏิบัติตามมาตรการป้องกันและแก้ไข
ผลกระทบสิ่งแวดล้อม และมาตรการติดตาม
ตรวจสอบผลกระทบสิ่งแวดล้อม

โครงการเหมืองแร่หินอุตสาหกรรม ชนิดหินปูนและหินดินดาน
เพื่ออุตสาหกรรมปูนซีเมนต์

ระหว่างเดือนมกราคม-มิถุนายน 2567

เจ้าของโครงการ : บริษัทปูนซีเมนต์ไทย (แก่งคอย) จำกัด
สถานที่ติดต่อ : เลขที่ 33/1 หมู่ 3 ตำบลบ้านป่า อำเภอแก่งคอย
จังหวัดสระบุรี 18110
โทรศัพท์ : 0 3624 0000

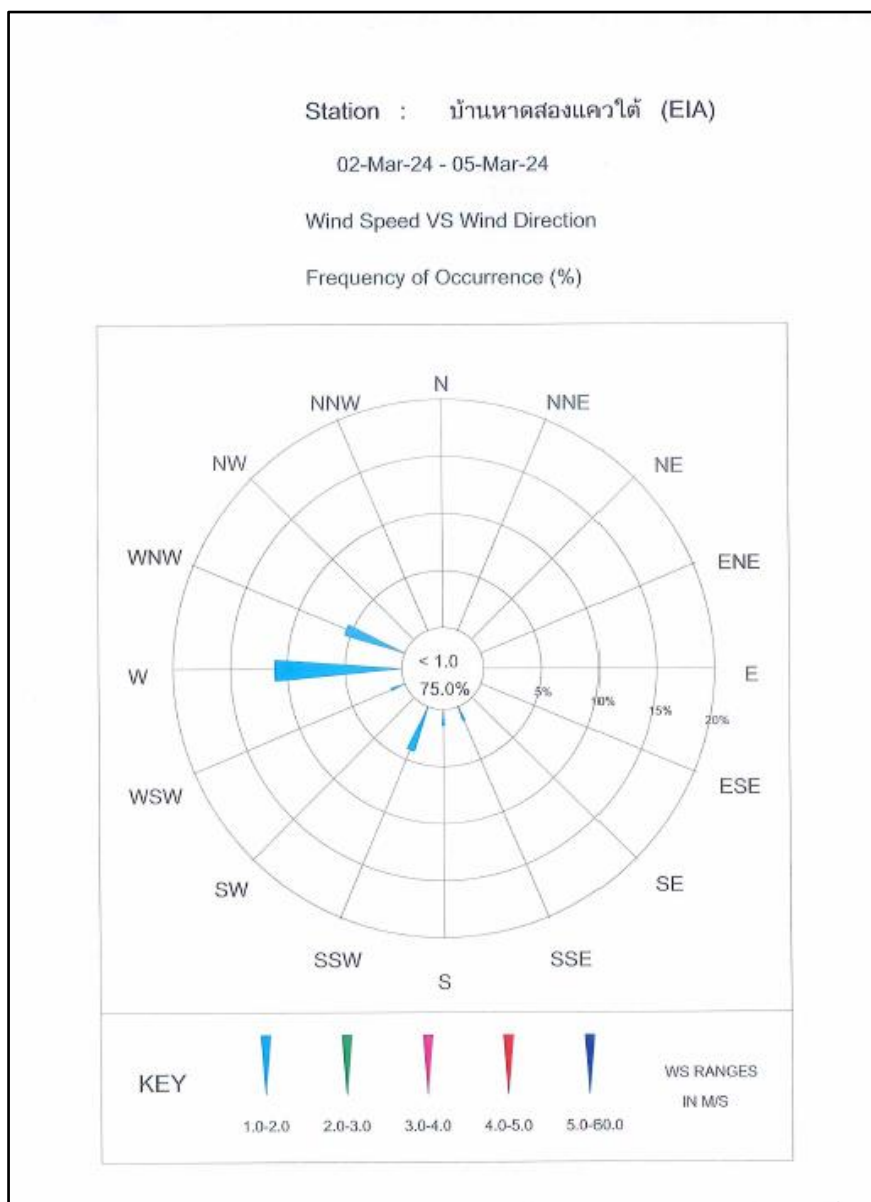
ภาพที่ 3.6 แผนผังผลการตรวจวัดทิศทางและความเร็วลมบริเวณบ้านหาดสองแควใต้ (โรงเรียนวัดหาดสองแควสมบุญวิทยาการ)

เมื่อพิจารณาความเร็วลมและทิศทางลมเทียบกับตำแหน่งที่ตั้งโครงการ พบว่า บ้านหาดสองแควใต้ (โรงเรียนวัดหาดสองแควสมบุญวิทยาการ) อยู่ตำแหน่งเหนือทิศทางลม จึงไม่ได้รับผลกระทบจากการดำเนินการของโครงการในช่วงเวลาดังกล่าว ดังภาพที่ 3.6

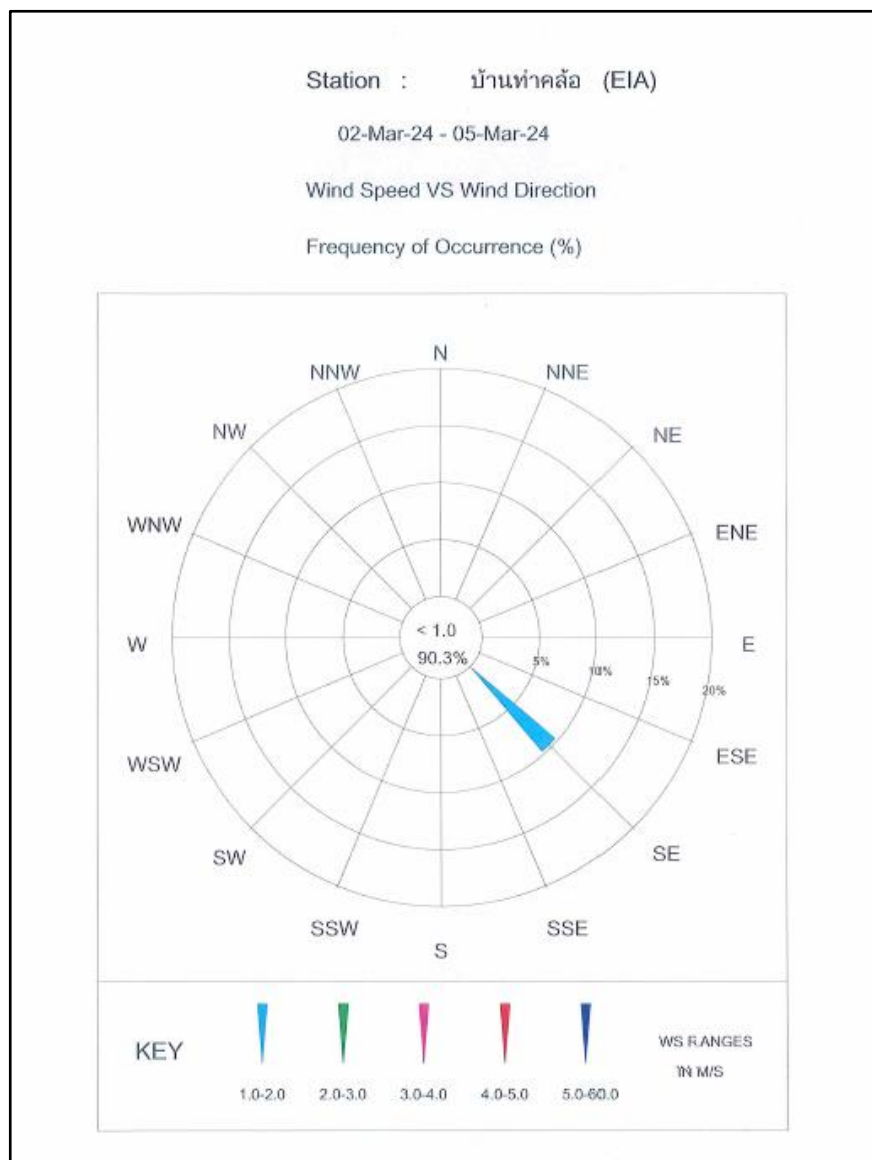
ภาพที่ 3.7 แผนผังผลการตรวจวัดทิศทางและความเร็วลมบริเวณบ้านท่าคล้อ

เมื่อพิจารณาความเร็วลมและทิศทางลมเทียบกับตำแหน่งที่ตั้งโครงการ พบว่า บ้านท่าคล้อ อยู่ตำแหน่งใต้ทิศทางลม แต่เมื่อพิจารณาร่วมกับผลการตรวจวัดคุณภาพอากาศในบรรยากาศ พบว่าทุกรายการมีค่าอยู่ในเกณฑ์มาตรฐานกำหนด ดังนั้นจึงไม่ได้รับผลกระทบจากการดำเนินการของโครงการในช่วงเวลาดังกล่าว ดังภาพที่ 3.7

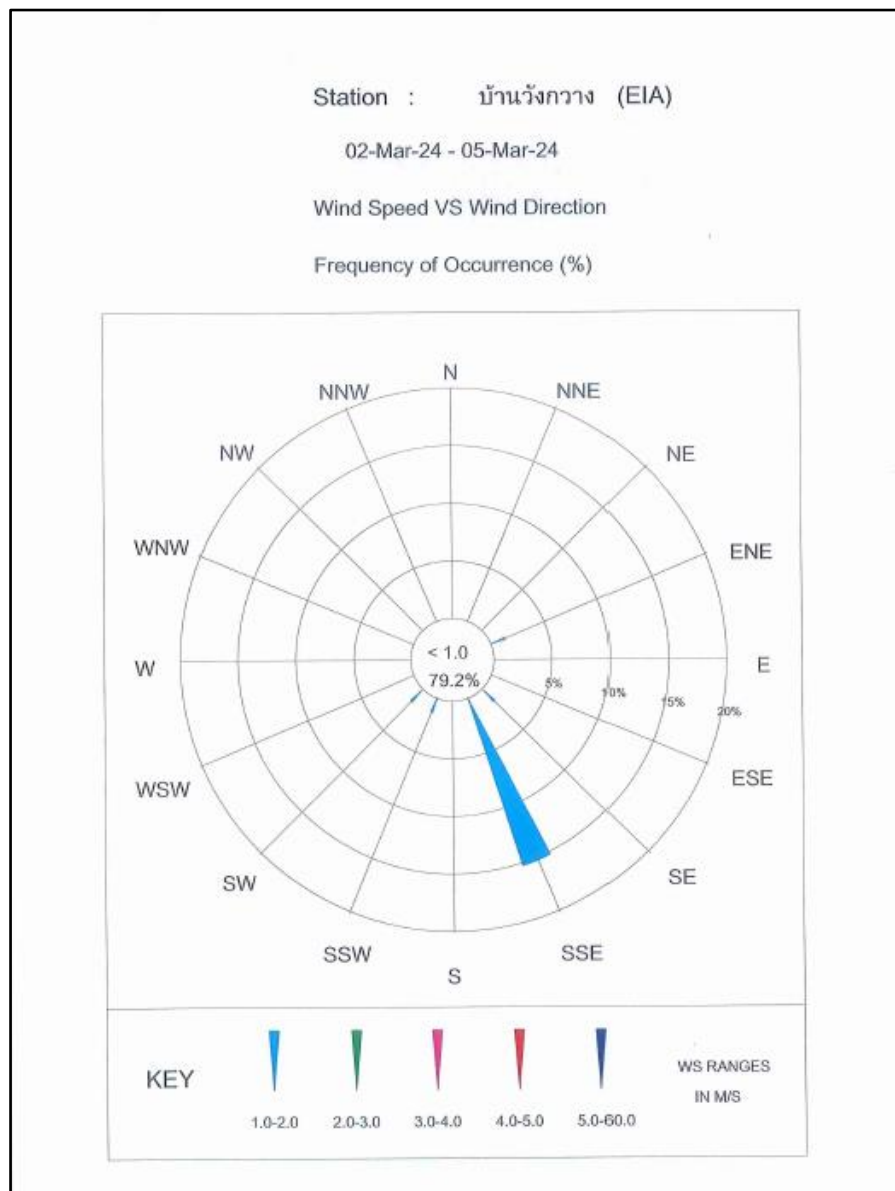
ภาพที่ 3.8 แผนผังผลการตรวจวัดทิศทางและความเร็วลมบริเวณบ้านวังขวาง (บ้านที่อยู่ใกล้หน้าเหมืองหรือจุดระเบิดมากที่สุด)

ทิศทางลมส่วนใหญ่พัดมาจากทิศใต้ค่อนไปทางตะวันออก
ความเร็วลมส่วนใหญ่ มีค่าระหว่าง 1.3-1.8 เมตร/วินาที
เมื่อพิจารณาความเร็วลมและทิศทางลมเทียบกับตำแหน่งที่ตั้งโครงการ พบว่า บ้านวังขวาง (บ้านที่อยู่ใกล้หน้าเหมืองหรือจุดระเบิดมากที่สุด) อยู่ตำแหน่งเหนือทิศทางลม จึงไม่ได้รับผลกระทบจากการดำเนินการของโครงการในช่วงเวลาดังกล่าว ดังภาพที่ 3.8

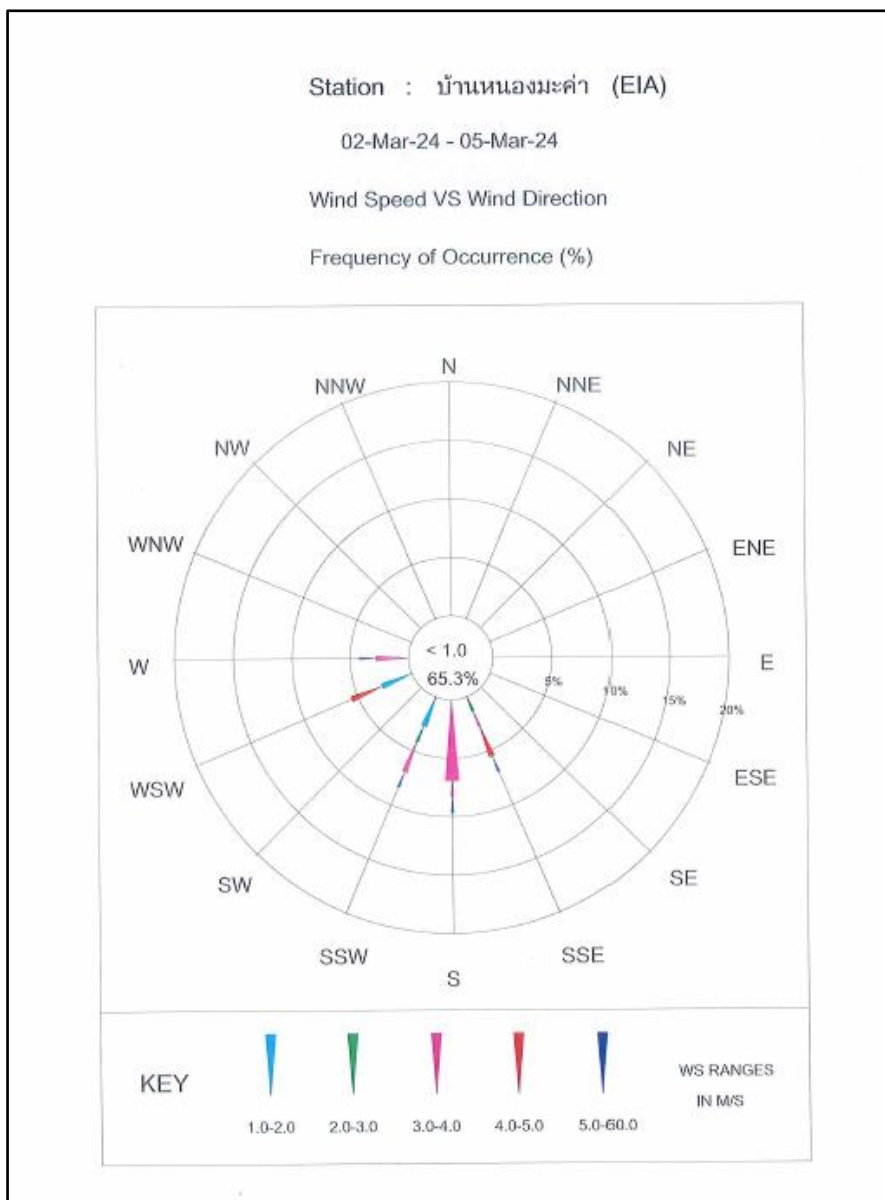
ภาพที่ 3.9 แผนผังผลการตรวจวัดทิศทางและความเร็วลมบริเวณบ้านหนองมะค่า

เมื่อพิจารณาความเร็วลมและทิศทางลมเทียบกับตำแหน่งที่ตั้งโครงการ พบว่า บ้านหนองมะค่า อยู่ตำแหน่งเหนือทิศทางลม จึงไม่ได้รับผลกระทบจากการดำเนินการของโครงการในช่วงเวลาดังกล่าว ดังภาพที่ 3.9
