บทที่ 2

ผลการดำเนินการตามมาตรการป้องกัน และแก้ไขผลกระทบสิ่งแวดล้อม

2.4 ผลการดำเนินการตามมาตรการป้องกันและแก้ไขผลกระทบสิ่งแวดล้อม (เพิ่มเติม) ประกอบการเปลี่ยนแปลงแผนผังโครงการทำเหมือง

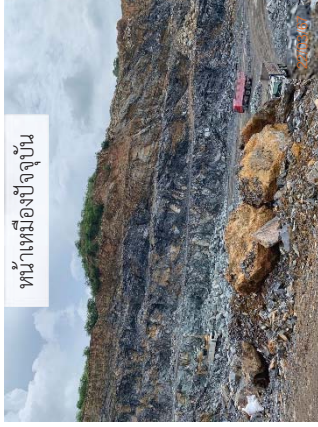
หน้าเหมืองปัจจุบัน

1.3 ให้ตรวจสอบเสถียรภาพบริเวณหน้าเหมืองของพื้นที่โครงการให้มีความมั่นคงแข็งแรงและปลอดภัยอยู่เสมอ โดยสังเกตจากสิ่งบอกรูปที่มักเกิดขึ้นก่อนการพังทลายของหน้าเหมืองดังนี้ - เกิดรอยแยกบนหรือด้านข้างของชั้นดิน หรือหน้าความลาดชัน มีน้ำไหลผ่านออกที่มีลักษณะพุ่งขึ้น - หน้าความลาดชันเกิดการไปงวมหรือมีการเคลื่อนที่ขยับออกจากกันของรอยชั้นไม่ต่อเนื่อง - มีวัสดุตกหล่นลงมาหรือมีน้ำไหลซึมออกจากหน้าเหมือง - มีมวลวัสดุที่ขยับเคลื่อนที่หรือมีน้ำไหลออกบริเวณด้านหน้าของตึ้นชั้นดินได้หรือหน้าความลาดชัน - หน้าความลาดชันมีความขรุขระไม่สม่ำเสมอหรือมีความราบเรียบเป็นเงามัน	- จัดให้มีเจ้าหน้าที่/วิศวกรควบคุมการทำเหมืองของโครงการดำเนินการตรวจสอบเสถียรภาพความมั่นคงของหน้าเหมืองให้มีความปลอดภัยอยู่เสมอ หากพบว่ามีความปลอดภัยของหน้าเหมือง ให้ดำเนินการปรับปรุงความลาดชันทันที	- ไม่มี

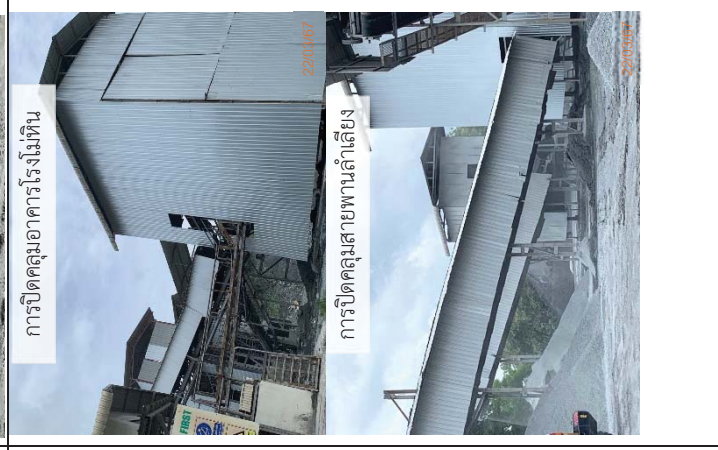
2.8 กำหนดให้โรงโม่หินของบริษัท ปราจีนบุรีเหมืองหิน จำกัด ดูแลบำรุงรักษาระบบการป้องกันและกำจัดฝุ่นให้มีประสิทธิภาพที่ดีอยู่เสมอ หากเกิดการชำรุดเสียหายจะต้องรีบดำเนินการซ่อมแซมหรือเปลี่ยนอุปกรณ์ใหม่โดยทันที ให้มีประสิทธิภาพตามประกาศกรมอุตสาหกรรมพื้นฐานและการเหมืองแร่	- โรงโม่หินของโครงการมีระบบป้องกันผลกระทบสิ่งแวดล้อมตามข้อกำหนดของประกาศกรมอุตสาหกรรมพื้นฐานและการเหมืองแร่ เรื่อง ให้โรงโม่ บด หรือย่อยหิน โดยดำเนินการปฏิบัติตามนี้ 1) ติดตั้งหลังคาปิดคลุมอาคารโม่หินทั้ง 3 ด้าน สายพานลำเลียง และอยู่รับหินใหญ่ พร้อมติดตั้งให้มีสภาพการใช้งานที่ดีอยู่เสมอ 2) ติดตั้งอุปกรณ์ฉีดพรมน้ำบนก้อนหินก่อนป้อนเข้าสู่ปากโม่รับหิน ติดตั้งระบบสเปรย์น้ำบริเวณปากโม่ เครื่องบดย่อยหิน ตะแกรงคัดขนาด หิน จุดหินตกบริเวณปลายสายพานลำเลียง และบริเวณจุดถ่ายโอนระดับของ สายพานลำเลียง เพื่อลดการฟุ้งกระจายของฝุ่นละออง 3) ปรับปรุงลานเก็บกองแร่เป็นลานหินบดอัดแน่น	- ไม่มี

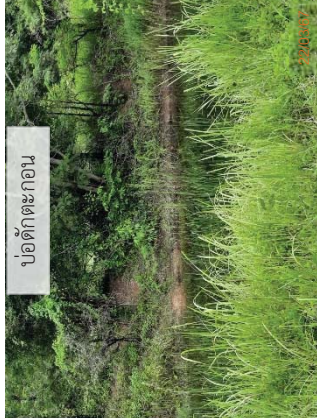
4.3 กำหนดให้มีบ่อดักตะกอนจำนวน 1 บ่อ บริเวณ ตอนกลางของพื้นที่โครงการ และบ่อ Sump จำนวน 2 บ่อ บริเวณจุดต่ำสุดของพื้นที่ทำเหมืองเพื่อรองรับน้ำจากกิจกรรม การทำเหมือง และเมื่อดำเนินการเปิดทำเหมืองบ่อดักตะกอน จะขยับพื้นที่เปิดทำเหมืองในแต่ละช่วงปี	- โครงการได้จัดสร้างบ่อดักตะกอนจำนวน 1 บ่อ บริเวณตอนกลางของพื้นที่โครงการ และบ่อ sump 2 บ่อ บริเวณจุดต่ำสุดของพื้นที่ทำเหมือง ทางฝั่งทิศตะวันตก สำหรับพื้นที่ทำเหมือง ทางด้านทิศตะวันออก เพื่อรองรับน้ำจากกิจกรรม การทำเหมืองดังกล่าว	- ไม่มี
