ผลการปฏิบัติตามมาตรการป้องกันและ
แก้ไขผลกระทบสิ่งแวดล้อม

ผลการปฏิบัติตามมาตรการป้องกันและแก้ไขผลกระทบสิ่งแวดล้อม

ตารางที่ 2.2-1 มาตรการป้องกันและแก้ไขผลกระทบสิ่งแวดล้อม โครงการ เอสพี เมกา (ระยะดำเนินการ)

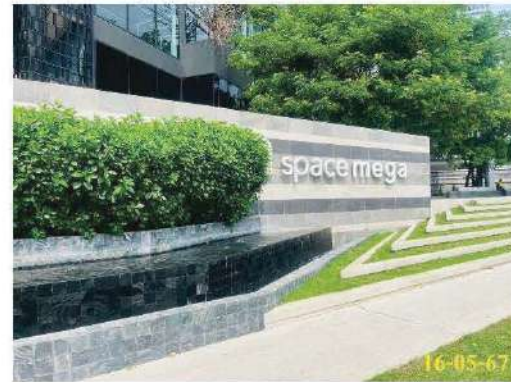
ป้ายชื่อโครงการ

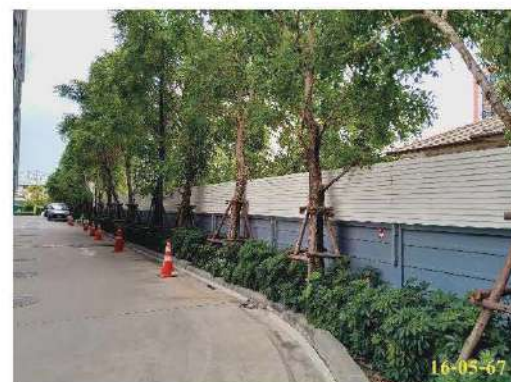
ภาพที่ 2.2-1 รูปแบบ และโครงสร้างอาคาร

1. ทรัพยากรสิ่งแวดล้อมทางกายภาพ				
1.1 ลักษณะภูมิประเทศ	1. จัดให้มีรั้วรอบพื้นที่โครงการ เพื่อกันขอบเขตพื้นที่อย่างชัดเจน และป้องกันการพังทลายของดินในพื้นที่ข้างเคียง	✓	- โครงการมีการดำเนินการก่อสร้างแนวรั้วรอบพื้นที่โครงการเพื่อระบอบขอบเขตพื้นที่โครงการและป้องกันการพังทลายของดินในพื้นที่ข้างเคียง	ภาพที่ 2.2-1 รูปแบบและโครงสร้างอาคาร

รั้วรอบโครงการ

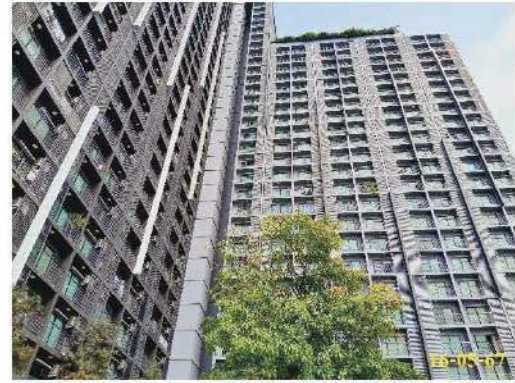
ภาพที่ 2.2-1 (ต่อ) รูปแบบ และโครงสร้างอาคาร

วิวกันตึก

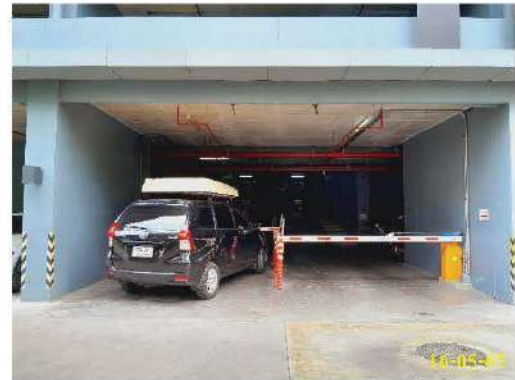
ไม้กั้นทางเข้า-ออกที่จอดรถ

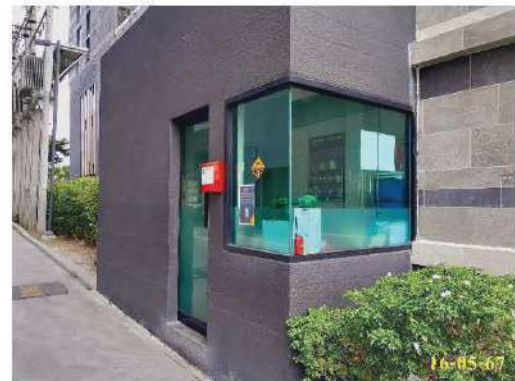
เจ้าหน้าที่รักษาความปลอดภัย พร้อมป้อม ปรก.

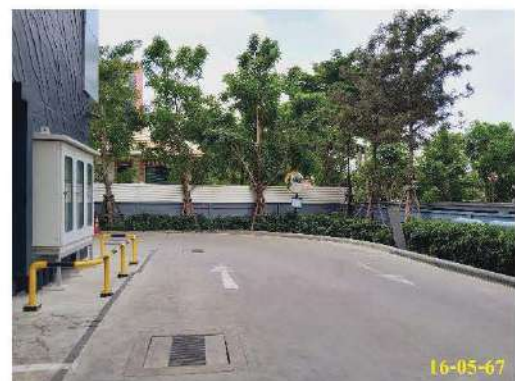
ภาพที่ 2.2-2 ระบบการจราจร

ถนนและทางเดินรถภายในโครงการ

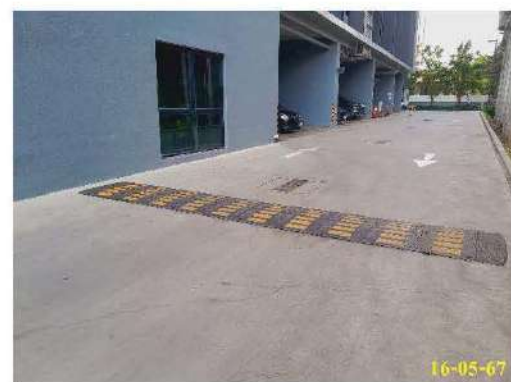
ภาพที่ 2.2-2 (ต่อ) ระบบการจราจร

3. ควบคุมความเร็วของรถภายในโครงการ เช่น ป้ายจำกัดความเร็ว สันนุสนลดความเร็ว เพื่อไม่ให้เกิดการฟุ้งกระจายของฝุ่นบนผิวถนน	✓	- โครงการมีการควบคุมความเร็วของรถภายในโครงการโดยมีการติดตั้งป้ายจำกัดความเร็ว “20 กม./ชม.” และสันนุสนลดความเร็วบริเวณทางเดินรถภายในโครงการ เพื่อป้องกันไม่ให้เกิดการฟุ้งกระจายของฝุ่นบนผิวถนน และช่วยลดระดับเสียงที่เกิดจากการแล่นของรถยนต์ภายในโครงการ	ภาพที่ 2.2-2 ระบบการจราจร

ป้ายจำกัดความเร็ว

สันนูนชะลอความเร็ว

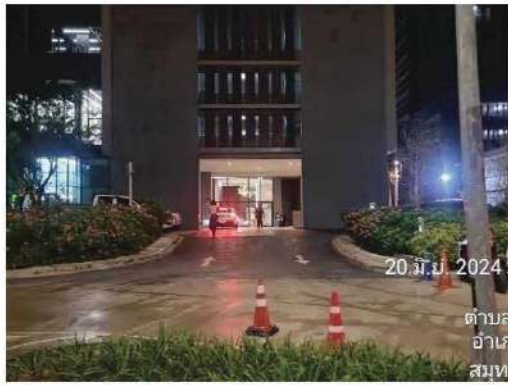
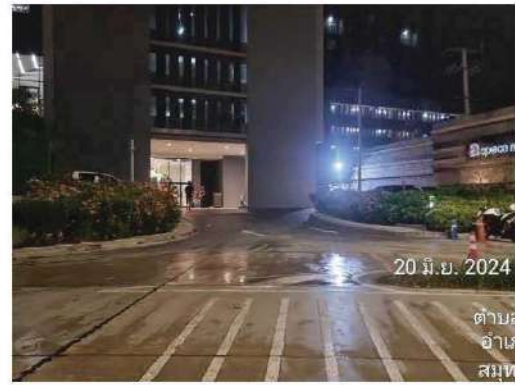
ภาพที่ 2.2-2 (ต่อ) ระบบการจราจร

ไฟฟ้าส่องสว่างทางเข้า-ออกเวลากลางคืน

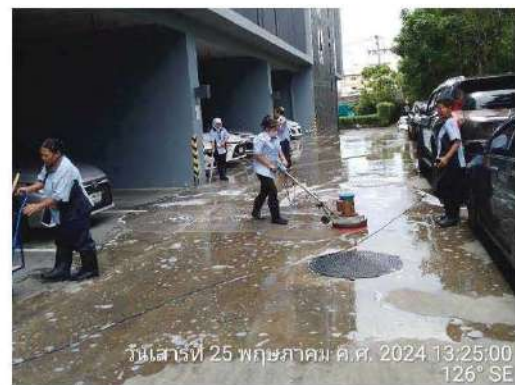
2. ดูแลรักษาความสะอาดถนนภายในโครงการ โดยฉีดล้างถนนเป็นประจำสม่ำเสมอ	✓	- โครงการมีการดูแลรักษาความสะอาดบริเวณถนน โดยพนักงานทำความสะอาดฉีดล้างทำความสะอาดถนน ภายในโครงการอย่างสม่ำเสมอ เพื่อป้องกันการฟุ้งกระจายของฝุ่น	ภาพที่ 2.2-3 การดูแลภูมิทัศน์

แม่บ้านทำความสะอาดถนนและทางเดินรถภายในโครงการ

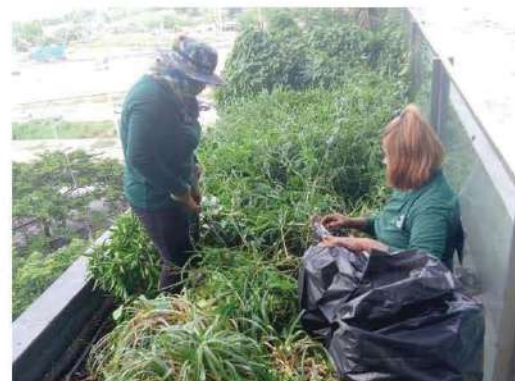
ภาพที่ 2.2-3 การดูแลภูมิทัศน์

คนสวนดูแลพื้นที่สีเขียว

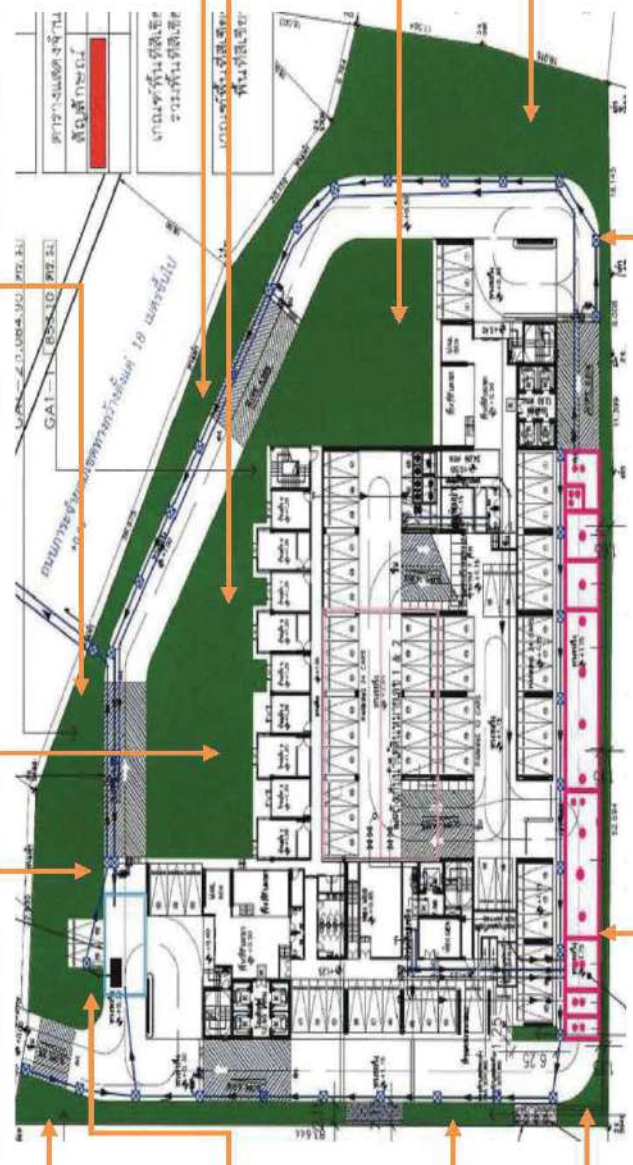
ภาพที่ 2.2-4 พันทสเขียว

6. จัดให้มีพื้นที่สีเขียวภายในโครงการ มีขนาดพื้นที่สีเขียว 4,172.02 ตารางเมตร เพื่อให้ต้นไม้ดังกล่าวช่วยลดชั้นมลพิษจากที่จอดรถของโครงการโดยพื้นที่นี้ใช้โครงการเลือกปลูกไม้ยืนต้นที่ลดการปล่อย CO ₂ 71.96 กิโลกรัม หรือคิดเป็น 3,166.24 กรัม (คำนวณจาก ไม้ละ x มวลโมเลกุล CO ₂ = 71.96 x 44) ซึ่งมากกว่าปริมาณก๊าซคาร์บอนไดออกไซด์ที่เกิดจากรถในโครงการ 244 กรัม/ชั่วโมง ดังนั้นโครงการจึงดูดซับได้เพียงพอ	✓	- โครงการมีการจัดให้มีพื้นที่สีเขียวภายในโครงการ 4 บริเวณ ได้แก่ ชั้นที่ 1 ชั้นที่ 5 ชั้นที่ 29 และชั้นที่ 36 โดยพื้นที่สีเขียวส่วนใหญ่มีตำแหน่งตรงตามที่เราระบุในมาตรการ จากการติดตามและตรวจสอบพบว่า พื้นที่สีเขียวมีการปลูกพรรณไม้และต้นไม้ที่เหมาะสมทุกบริเวณ พร้อมทั้งจัดให้มีคนสวนคอยดูแลบริเวณพื้นที่สีเขียวภายในโครงการเป็นประจำทุกวัน เพื่อให้มีความอุดมสมบูรณ์ และสวยงามอยู่เสมอ	ภาพที่ 2.2-4 พื้นที่สีเขียว

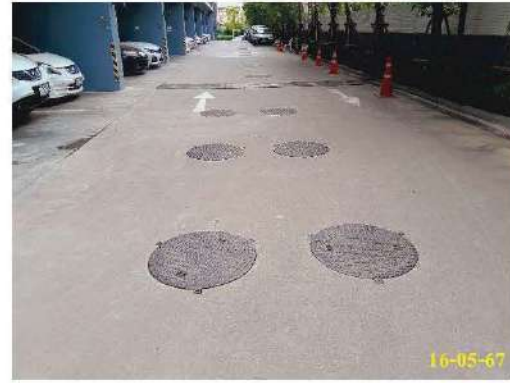
พื้นที่ระบบบำบัดน้ำเสีย

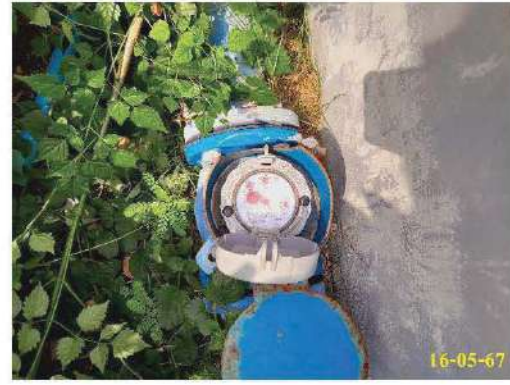
มิเตอร์น้ำประปา

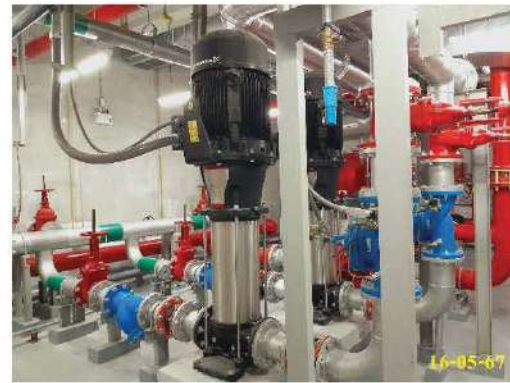
ถังเก็บน้ำขึ้นใต้ดิน พร้อมเครื่องสูบน้ำขึ้นใต้ดิน

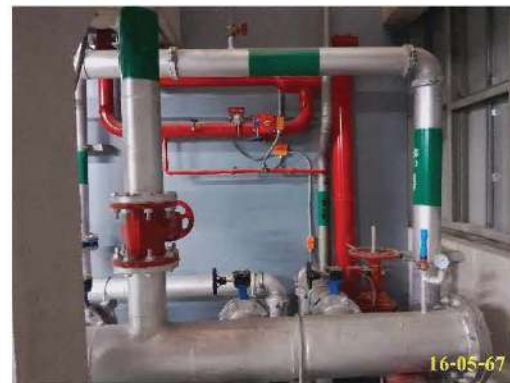
วาล์วน้ำระหว่างชั้น

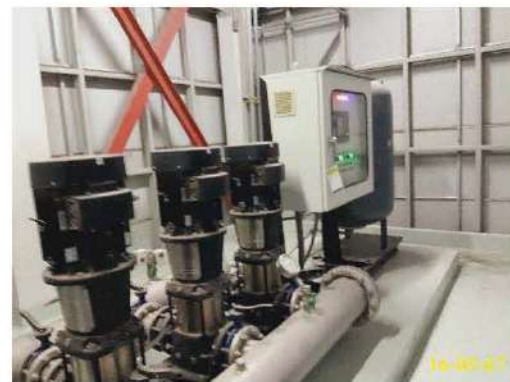
ภาพที่ 2.2-6 ระบบน้ำใช้

ถังเก็บน้ำชั้นดาดฟ้า พร้อมเครื่องปั๊มน้ำชั้นดาดฟ้า

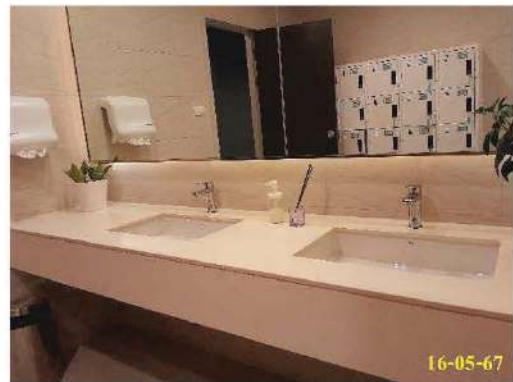
4. ในการออกแบบเลือกใช้สุขภัณฑ์ที่ประหยัดน้ำ หรืออุปกรณ์ที่มีประสิทธิภาพสูง ทั้งก๊อกประหยัดน้ำ ชักโครก และหัวฉีดประหยัดน้ำ	✓	- โครงการได้ทำการออกแบบเลือกใช้สุขภัณฑ์ที่ประหยัดน้ำ เช่น ก๊อกประหยัดน้ำ ชักโครก และหัวฉีดประหยัดน้ำ โดยออกแบบพื้นที่ภายในโครงการให้มีการเลือกใช้สุขภัณฑ์ที่ประหยัดน้ำ	ภาพที่ 2.2-7 การอนุรักษ์พลังงาน

สุขภัณฑ์ประหยัดน้ำ

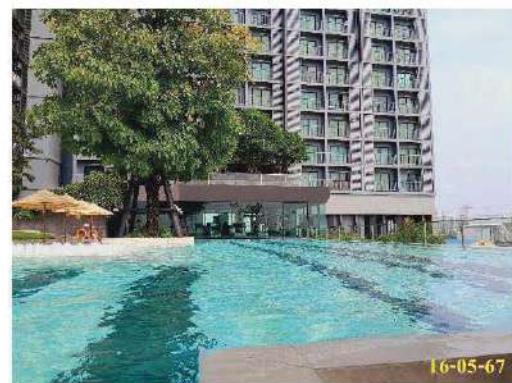
3.2 สระว่ายน้ำ	1) โครงสร้างสระ ว่ายน้ำ	✓	- โครงการได้มีการออกแบบและก่อสร้างสระว่ายน้ำตรงตามคุณสมบัติที่มาตรฐานการกำหนดทุกประการ	ภาพที่ 2.2-8 ระบบการบริหารจัดการสระว่ายน้ำ

โครงสร้างสระว่ายน้ำ

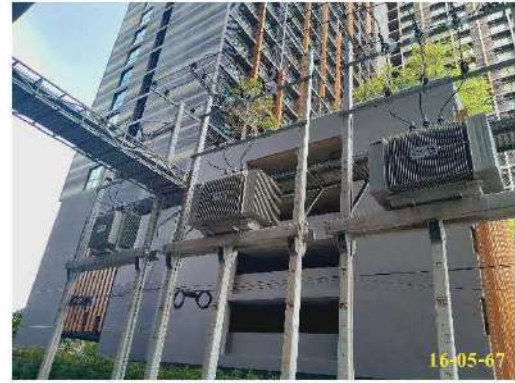
หม้อแปลงไฟฟ้า

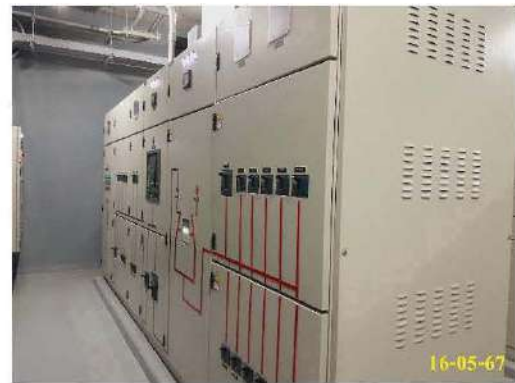
ตู้ควบคุมระบบไฟฟ้าหลัก

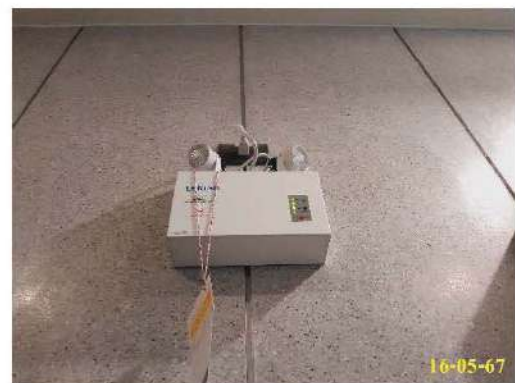
เครื่องกำเนิดไฟฟ้าฉุกเฉิน

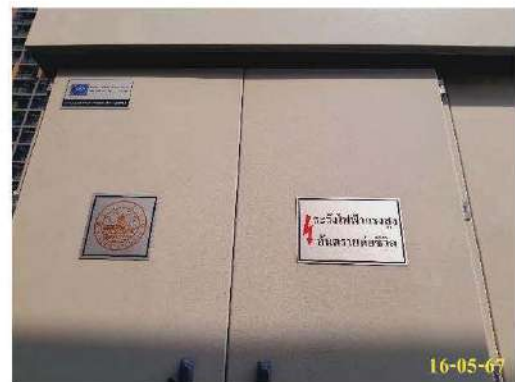
ภาพที่ 2.2-10 ระบบไฟฟ้า

ป้ายสัญลักษณ์ไฟฟ้าแรงสูง

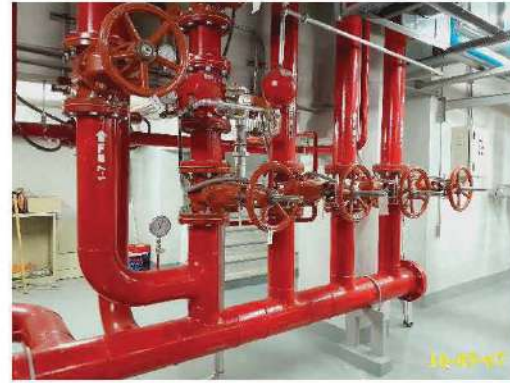
เครื่องสูบน้ำดับเพลิง (Fire Pump)

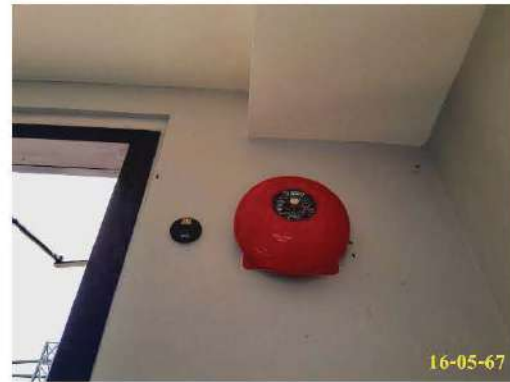
กริ่งสัญญาณเตือนอัคคีภัย (Fire Alarm Bell)

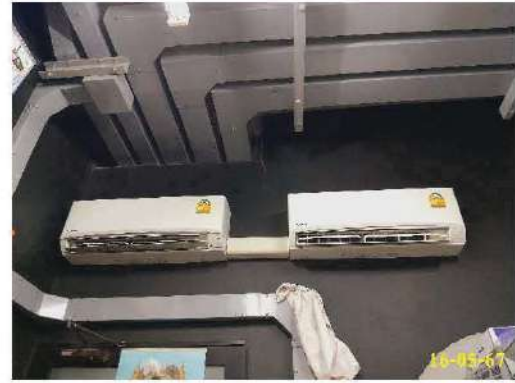
ระบบปรับอากาศ
