## สรุปผลการปฏิบัติตามมาตรการฯ และข้อเสนอแนะ

## บทที่ 4

จากผลการติดตามตรวจสอบผลการปฏิบัติตามมาตรการป้องกันและแก้ไขผลกระทบสิ่งแวดล้อมและมาตรการติดตามตรวจสอบผลกระทบสิ่งแวดล้อม โครงการอาคารพักอาศัยสีลม ซิตี้ รีสอร์ท ส่วนขยาย (ระยะดำเนินการ) ระหว่างเดือนมกราคม ถึง มิถุนายน พ.ศ. 2567 พบว่าโครงการฯ มีการปฏิบัติตามมาตรการฯ โดยส่วนใหญ่แล้ว แต่ยังคงมีบางมาตรการที่ทางโครงการไม่ได้ปฏิบัติ ปฏิบัติไม่ได้ ปฏิบัติได้แต่ไม่มีประสิทธิภาพ และยังไม่ถึงเวลาปฏิบัติ โดยสามารถสรุปได้ดังตารางที่ 4-1

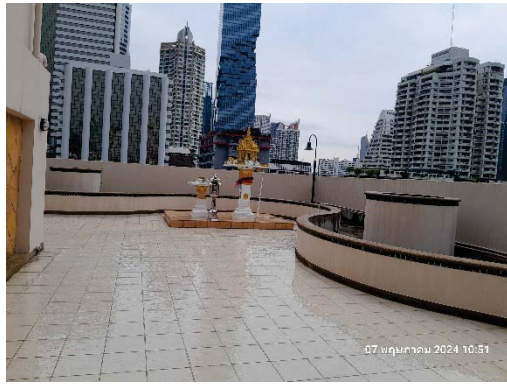
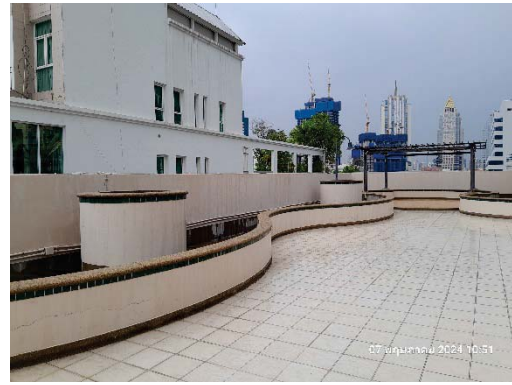
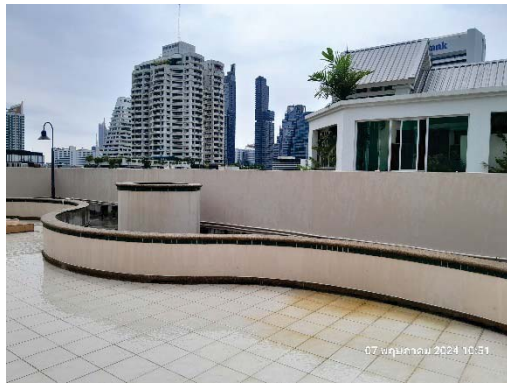
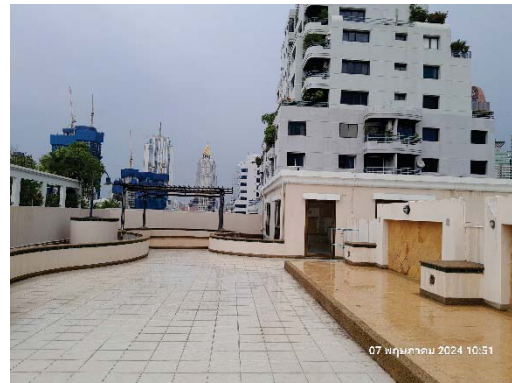
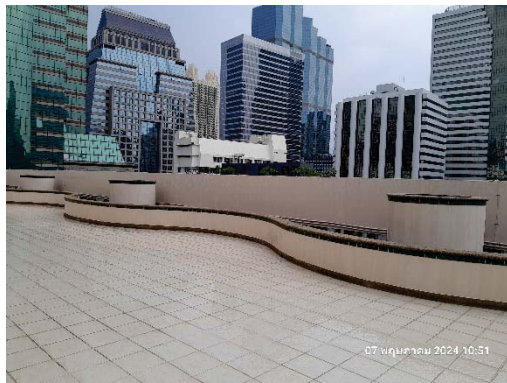
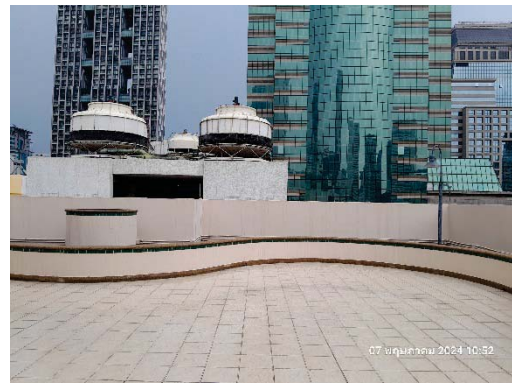
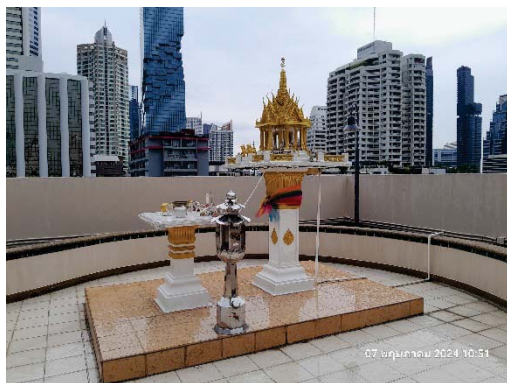
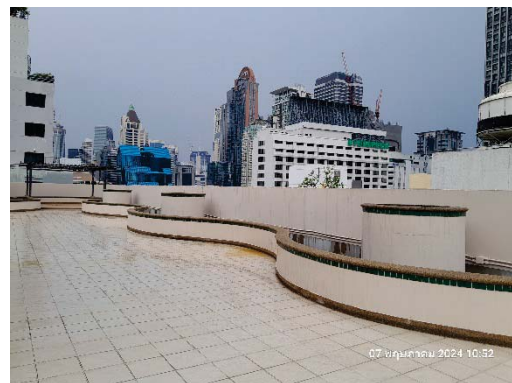
ภาพที่ 4-2-1 พื้นที่สีเขียว

1. ทรัพยากรสิ่งแวดล้อมทางกายภาพ			
1.2 สภาพภูมิอากาศและอุตุนิยมวิทยา	1. จัดให้มีพื้นที่สีเขียวไว้บริเวณพื้นที่ชั้นล่าง ชั้น 2 และชั้นหลังคาของอาคาร มีพื้นที่รวม 395 ตร.ม. คิดเป็นร้อยละ 19.95 ของพื้นที่โครงการ ทั้งนี้เพื่อเพิ่มศักยภาพการระบายความร้อนและลดค่าความร้อนสะสมของอาคาร	1. จัดให้มีพื้นที่สีเขียวไว้บริเวณพื้นที่ชั้นล่าง ชั้น 2 และชั้นหลังคาของอาคาร มีพื้นที่รวม 395 ตร.ม. คิดเป็นร้อยละ 19.95 ของพื้นที่โครงการ ทั้งนี้เพื่อเพิ่มศักยภาพการระบายความร้อนและลดค่าความร้อนสะสมของอาคาร	<b>การดำเนินการในปัจจุบัน</b> - ปฏิบัติได้แต่ไม่มีประสิทธิภาพ: ปัจจุบันโครงการจัดให้มีพื้นที่สีเขียว บริเวณชั้นล่าง ชั้น 2 และชั้นหลังคา ทั้งนี้ พื้นที่สีเขียวบริเวณชั้นหลังคา ได้อยู่ในช่วงการปรับปรุงภูมิทัศน์ จึงไม่มีภาพถ่ายปรากฏเป็นหลักฐาน <b>แนวทางการดำเนินการ</b> - โครงการอยู่ระหว่างการดำเนินการจัดพื้นที่สีเขียวชั้นหลังคา ให้สอดคล้องไปตามรายงานประเมินผลกระทบสิ่งแวดล้อม ดังภาพที่ 4-2-1

ชั้นหลังคา
