ผลการปฏิบัติตามมาตรการป้องกันและแก้ไขผลกระทบ สิ่งแวดล้อม

ผลการปฏิบัติตามมาตรการป้องกันและแก้ไขผลกระทบสิ่งแวดล้อม

ตารางที่ 2.2-1 มาตรการป้องกันและแก้ไขผลกระทบสิ่งแวดล้อม โครงการ IVY SATHORN (ระยะดำเนินการ)

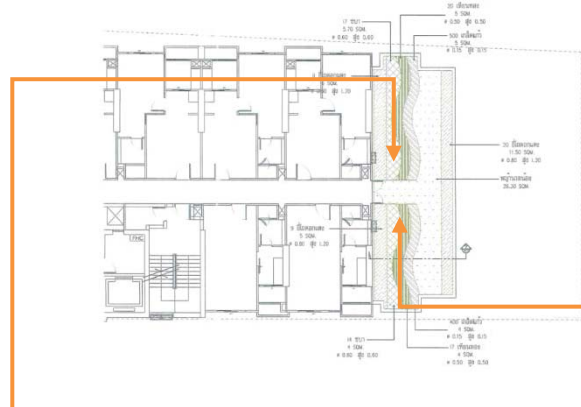
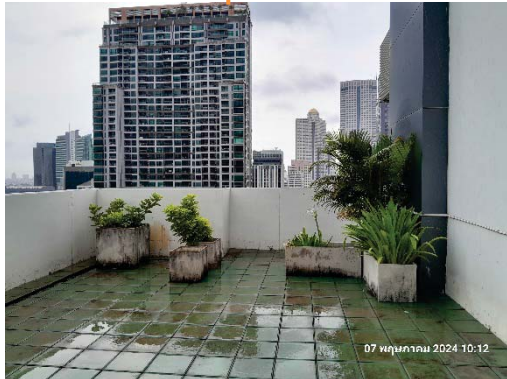
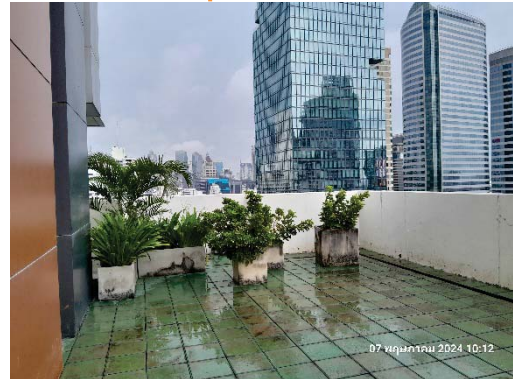
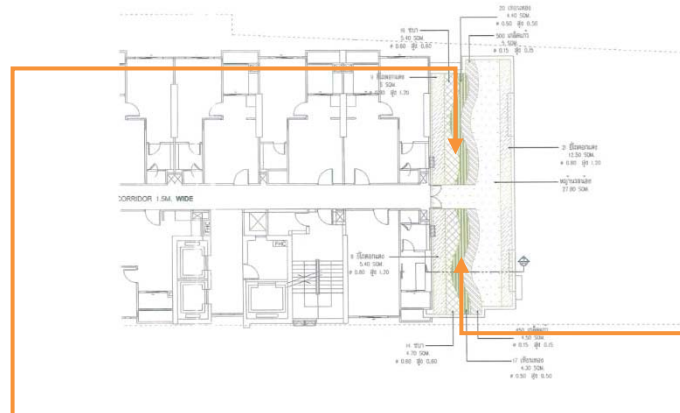
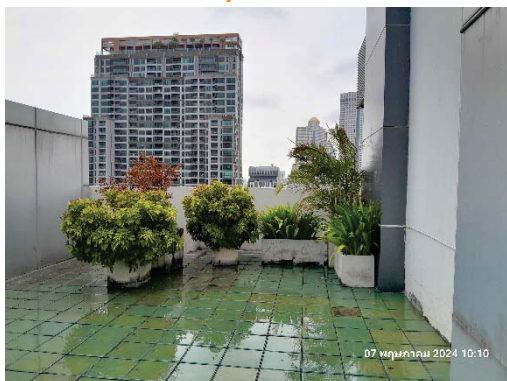
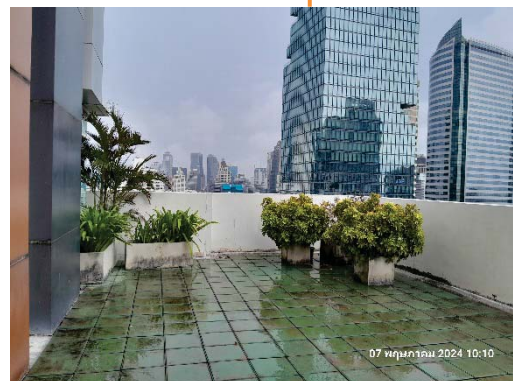
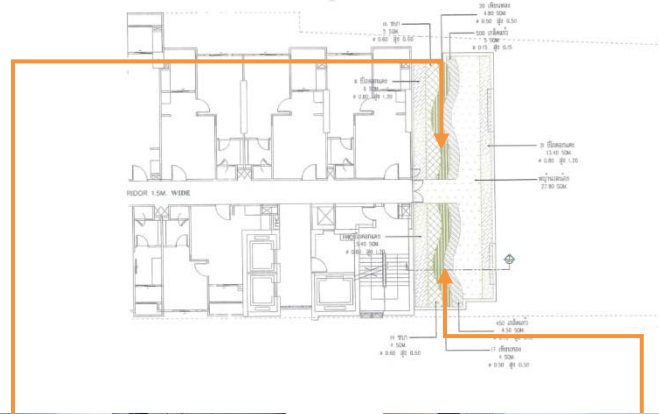
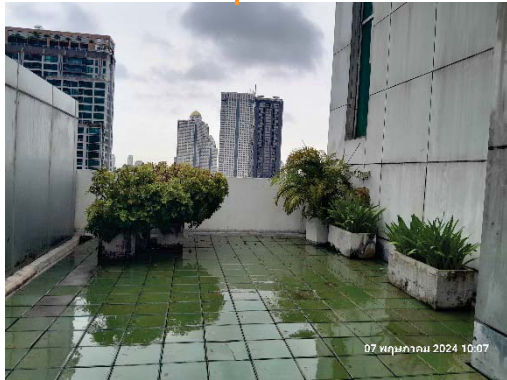
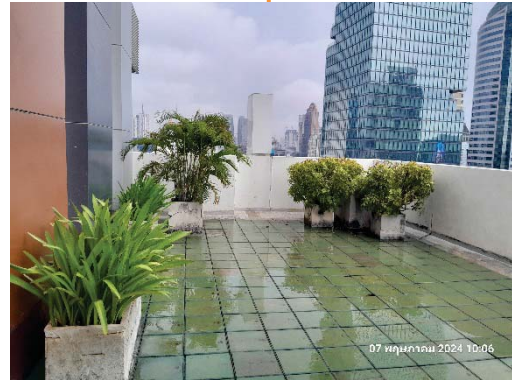
ชั้นล่าง
ภาพที่ 2.2-1 พื้นที่สีเขียว

- อนุรักษ์ต้นไม้ในพื้นพื้นที่โครงการ	✓	- ต้นไม้ ได้รับการอนุรักษ์และเจริญเติบโตอย่างต่อเนื่อง	ภาพที่ 2.2-1 ต้นไม้บริเวณ ของโครงการ
	- จัดให้มีเจ้าหน้าที่ดูแลรักษาพื้นที่สีเขียวของโครงการให้มีความ ร่มรื่นสวยงามอยู่เสมอ	✓	- โครงการได้จ้างให้ผู้รับเหมาเข้ามาดำเนินการดูแลต้นไม้ภายในพื้นที่ โครงการอย่างน้อยเดือนละ 1 ครั้ง	ภาพที่ 2.2-1 พื้นที่สีเขียว

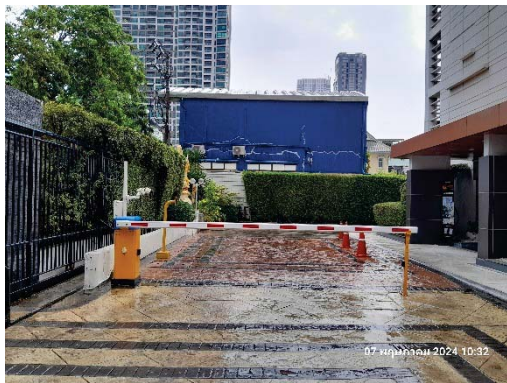
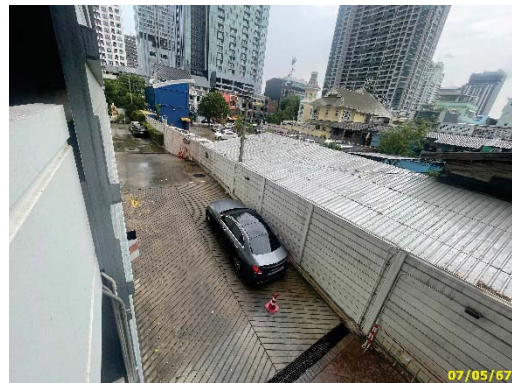
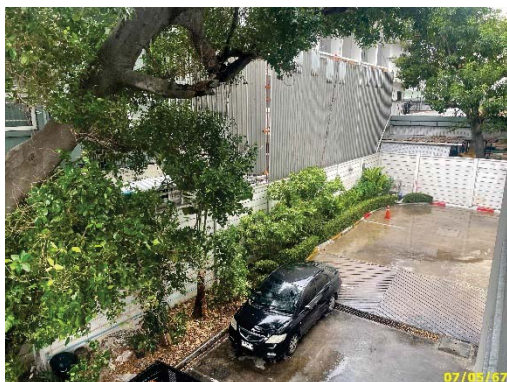
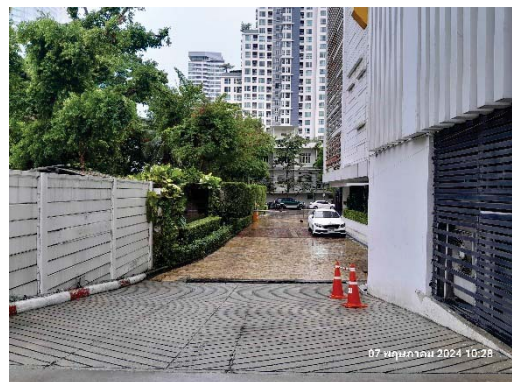
ถนนรอบนอก

- ใช้ถนนคอนกรีตเสริมเหล็กเป็นถนนสัญจรภายในโครงการ ซึ่งจะช่วยลดค่าภาวะการสะสมความร้อนได้มากกว่าถนนลาดยางมะตอย	✓	-	ภาพที่ 2.2-2 ถนน/เส้นทางจราจร
	- ใช้สีโทนอ่อนทาผิวผนังด้านนอกอาคาร ส่วนตัวอาคารเลือกใช้กระจกเขียวตัดแสง เพื่อป้องกันความร้อนที่จะเข้าสู่อาคาร	✓	-	ภาพที่ 2.2-3 สีอาคารและกระจกเขียวตัดแสง

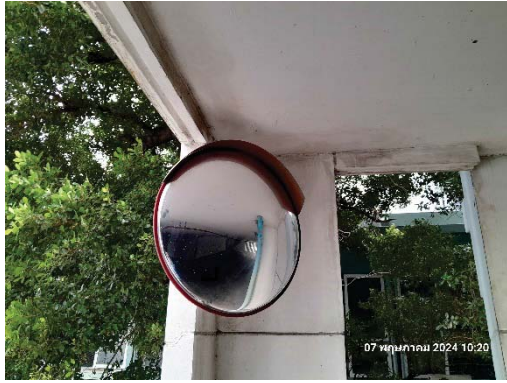
กระจกบริเวณพื้นที่มุมอับ

3. คุณค่าการใช้ประโยชน์ของมนุษย์				
3.1 การใช้ประโยชน์ที่ดิน	-	-	-	-
3.2 การคมนาคมขนส่ง	<ul style="list-style-type: none">- จัดให้มีระบบการจราจรที่มีความปลอดภัยด้วยการติดตั้งกระจกโค้งบริเวณหัวมุมของทางเข้า-ออกของที่จอดรถของโครงการ- จัดให้มีเส้นแบ่งช่องจราจรอย่างชัดเจน เพื่อความเป็นระเบียบเรียบร้อยของการจราจรภายในพื้นที่จอดรถของโครงการ	<ul style="list-style-type: none">✓✓	<ul style="list-style-type: none">--	<ul style="list-style-type: none">ภาพที่ 2.2-2 ถนน/เส้นทางการจราจรภาพที่ 2.2-2 ถนน/เส้นทางการจราจร

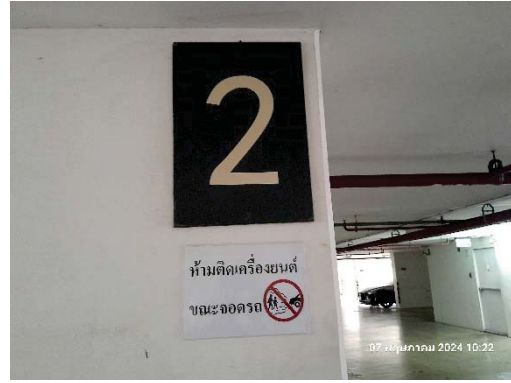
ป้ายห้ามติดเครื่องยนต์ขณะจอด

- คุณภาพอากาศ	- ติดตั้งป้ายเตือนให้ดับเครื่องยนต์ในขณะที่มีอาการจอร์จ	✓ - ปัจจุบันบริเวณที่มีแนวโน้มสูงว่าจะเกิดกิจกรรมการจราจร บริเวณพื้นที่ส่ง- รับ พัสดุ/คน ได้รับการติดตั้งป้าย “ห้ามติดเครื่องยนต์จะจอด” เรียบร้อย แล้ว นอกจากนี้ตามคู่มือการพักอาศัย ไอวี สาทร 10 เรื่อง พื้นที่จอดรถ (การ บริหารจัดการพื้นที่จอดรถ) ข้อที่ 9 มีข้อความที่สอดคล้องต่อมาตรการ	-	ภาพที่ 2.2-2 ถนน/เส้นทาง การจราจร ภาคผนวก ค-3 คู่มือการพัก อาศัย ไอวี สาทร 10

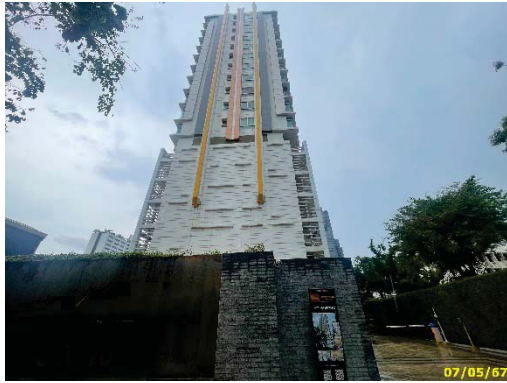
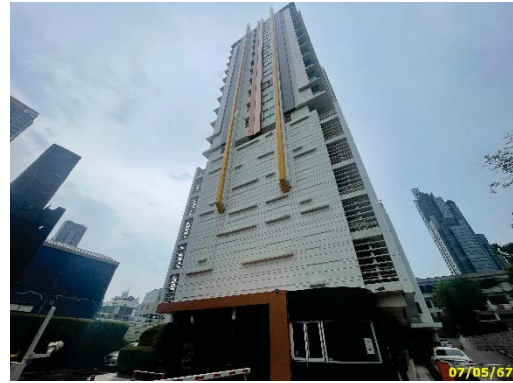
ภาพที่ 2.2-3 ลีอาคารและกระจกเขียวตัดแสง

1.2 สภาพภูมิอากาศและ อุตุนิยมวิทยา (ต่อ)	- ติดตั้งแผงบังแดดบริเวณกระจกหน้าต่าง เพื่อลดค่าความร้อนที่ อาจแผ่เข้ามาในอาคาร	✓	-	ภาพที่ 2.2-3 สื่ออาคารและ กระจกเขียวตัดแสง

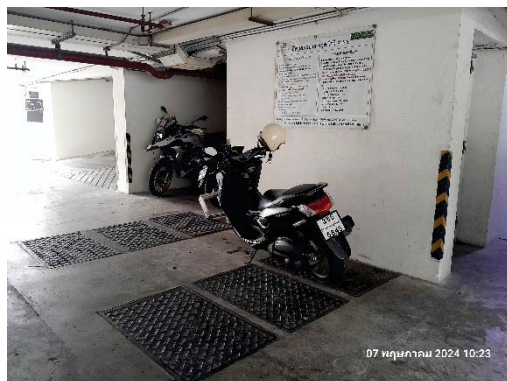
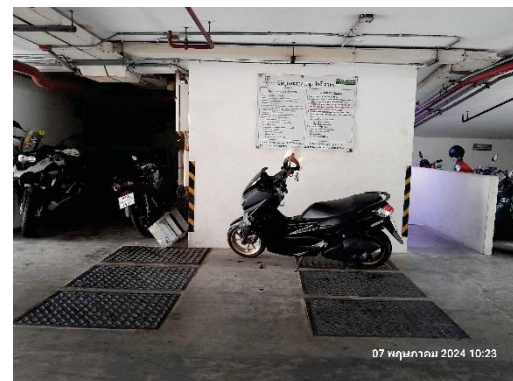
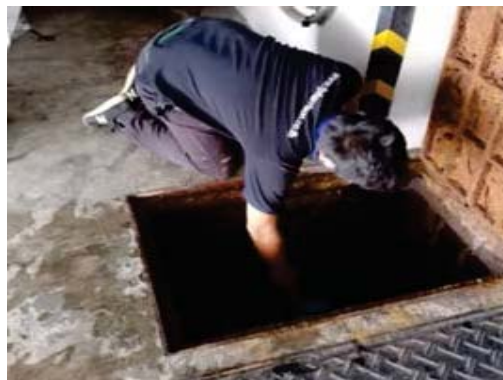
ภาพที่ 2.2-4 ระบบการจัดการน้ำเสียและสิ่งปฏิกูล

2. ทรัพยากรสิ่งแวดล้อมทางชีวภาพ				
2.1 แหล่งน้ำผิวดินและคุณภาพน้ำ	<ul style="list-style-type: none">- จัดให้มีระบบบำบัดน้ำเสียขั้นต้นซึ่งประกอบด้วยถังตกตะกอนสำหรับบำบัดน้ำเสียคร้ว และถังแยกกาก และส่วนบำบัดขั้นที่สองด้วยระบบตะกอนเร่งที่ออกแบบให้รองรับน้ำเสียไม่น้อยกว่า 200 ลบ.ม./วัน- สูบตะกอนจากถังกรองทุกๆ 60 วัน	<ul style="list-style-type: none">✓ - ผู้พัฒนาโครงการจัดให้มีการก่อสร้างระบบบำบัดน้ำเสียแบบตะกอนเร่ง (Activated Sludge) จำนวน 1 ชุด ซึ่งรายละเอียดการก่อสร้างเป็นไปตามที่ได้เสนอในรายงานการวิเคราะห์ผลกระทบสิ่งแวดล้อม โดยลักษณะที่บ่งชี้ความเป็นจริง คือ สถานที่ตั้งของระบบบำบัดน้ำเสียและตำแหน่งของฝาย✓ - โครงการมีเจ้าหน้าที่ในการดูแลตรวจสอบและบำรุงรักษาระบบบำบัดน้ำเสีย ทั้งนี้ ยังดำเนินการตรวจสอบปริมาณตะกอนของระบบบำบัดน้ำเสีย (ประจำเดือน) หากตรวจสอบแล้วพบว่าปริมาณตะกอนมีมากจนถึงระดับที่เหมาะสมในการสูบน้ำ เจ้าหน้าที่จะดำเนินการประสานหน่วยงานที่เกี่ยวข้องทันที✓ - ปัจจุบันโครงการ ได้จัดให้มีพนักงานดูแลและตรวจสอบสภาพการทำงาน ของระบบบำบัดน้ำเสียอย่างสม่ำเสมอ เพื่อคงประสิทธิภาพการบำบัดน้ำเสีย ให้ได้ตามมาตรฐานที่วิศวกรออกแบบไว้	<ul style="list-style-type: none">--	<ul style="list-style-type: none">ภาพที่ 2.2-4 ระบบการจัดหาน้ำเสียและสิ่งปฏิกูล-

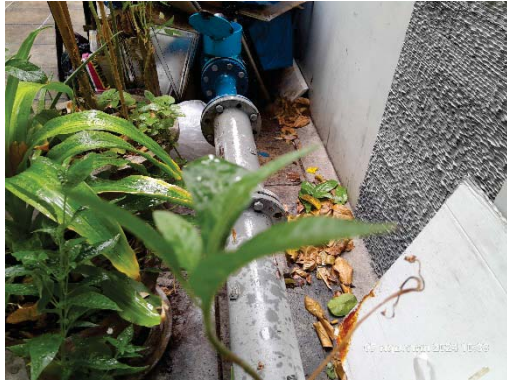
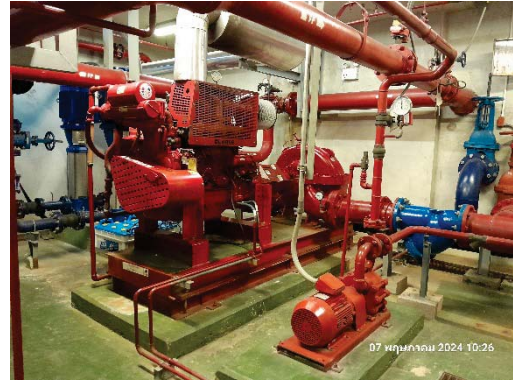
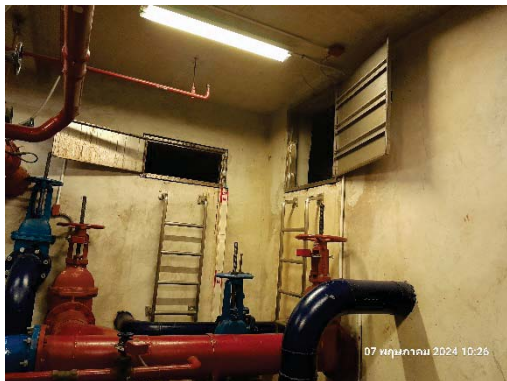
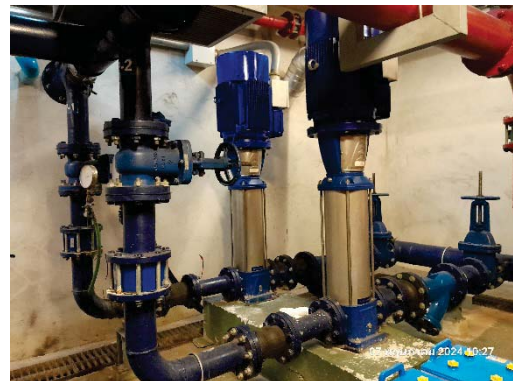
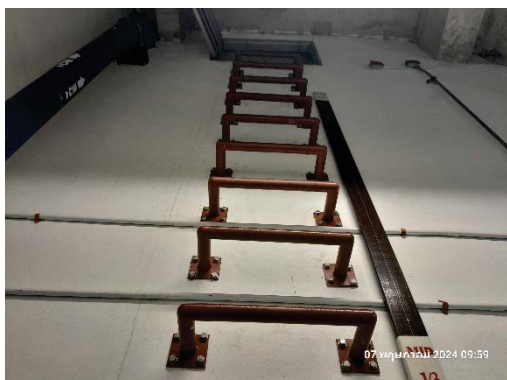
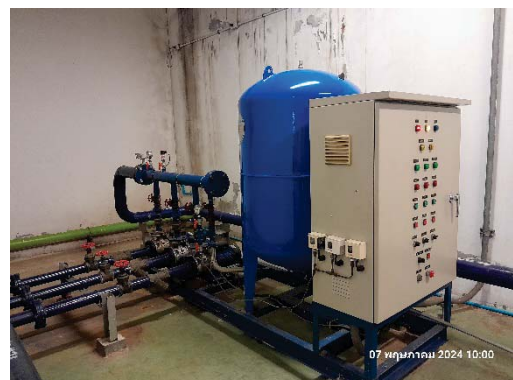
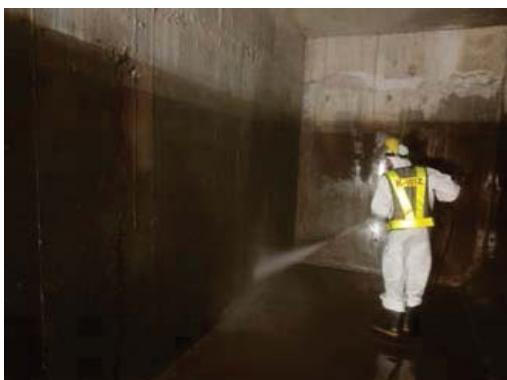
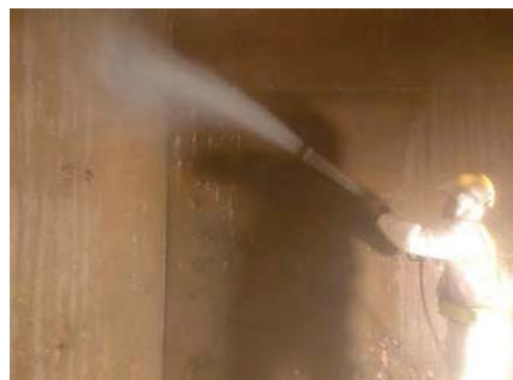
การล้างถังสำรองน้ำใช้
ภาพที่ 2.2-5 ระบบน้ำใช้

3.3 การใช้ไฟฟ้า (ต่อ)	- จัดตั้งสำรองน้ำใช้ติดตั้งความจุ 500 ลบ.ม. และถึงสำรองน้ำขึ้นหลังคาความจุ 44 ลบ.ม. สำรองน้ำใช้ในชั่วโมงใช้น้ำสูงสุดไม่น้อยกว่า 2 ชม. และสำรองน้ำดับเพลิงได้ไม่ต่ำกว่า 30 นาที	✓	- ระบบน้ำใช้ขอโครงการได้รับการก่อสร้างด้วยคุณสมบัติและลักษณะที่สอดคล้องต่อข้อบัญญัติที่ระบุในมาตรการ อย่างครบถ้วน	ภาพที่ 2.2-5 ระบบน้ำใช้

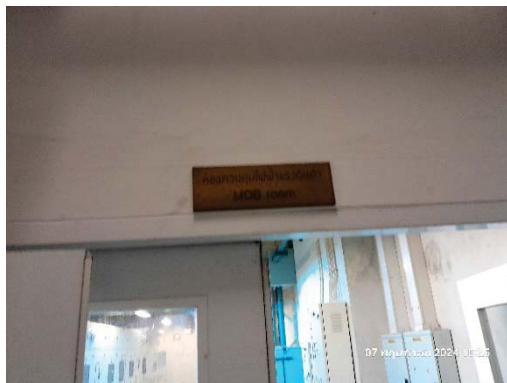
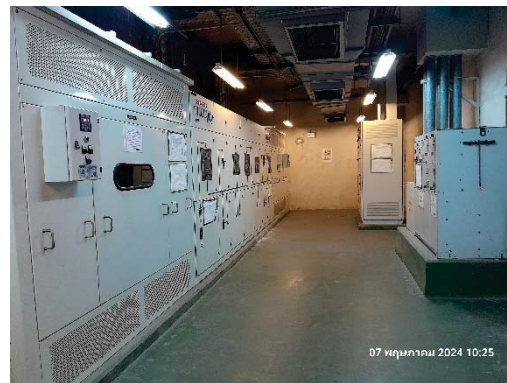
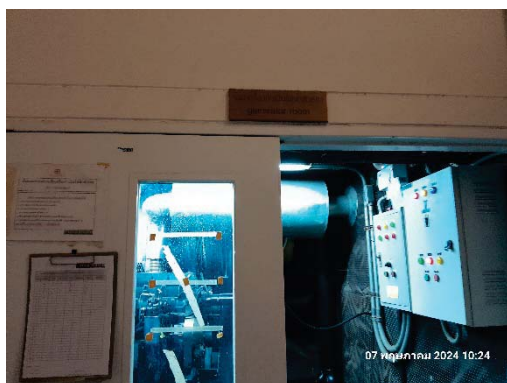
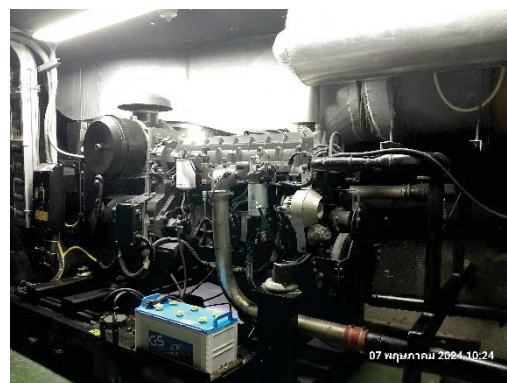
- ปรับเปลี่ยนอุปกรณ์ไฟฟ้าเมื่อครบอายุการใช้งานและตรวจซ่อมบำรุงระบบไฟฟ้าอย่างสม่ำเสมอ	✓	- การตรวจสอบระบบไฟฟ้า เช่น ระบบไฟฟ้าส่องสว่าง เครื่องใช้ไฟฟ้าที่มีใช้ในพื้นที่ส่วนกลาง จะดำเนินการตรวจสอบเป็นประจำทุกวันโดยช่างประจำอาคาร ทั้งนี้หากผลการตรวจสอบพบว่าอุปกรณ์ที่ใช้ในระบบดังกล่าวได้รับความเสียหายจนไม่สามารถใช้งานได้ ช่างประจำอาคารจะแจ้งต่อนิติบุคคลเพื่อดำเนินการปรับเปลี่ยนต่อไป	ภาพที่ 2.2-6 ระบบไฟฟ้า

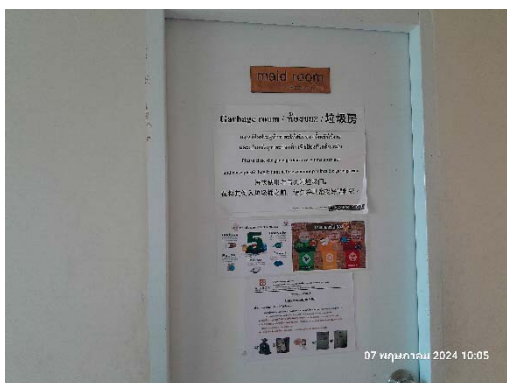
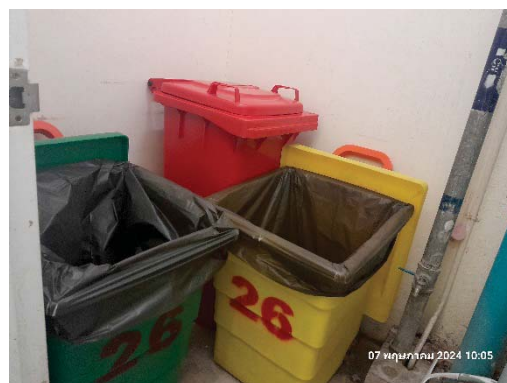
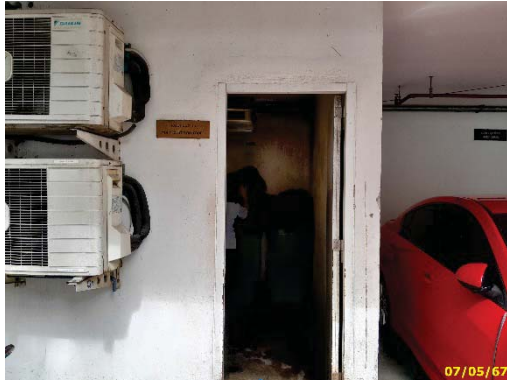
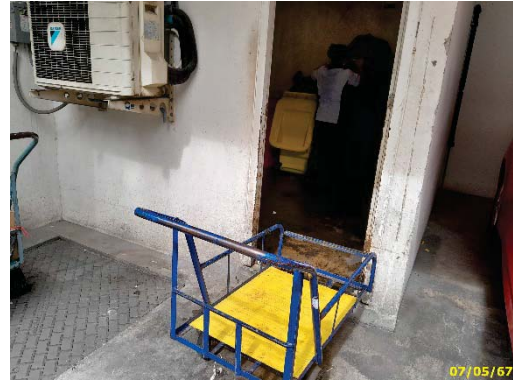
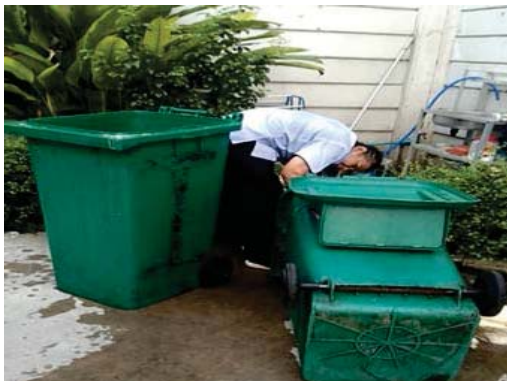
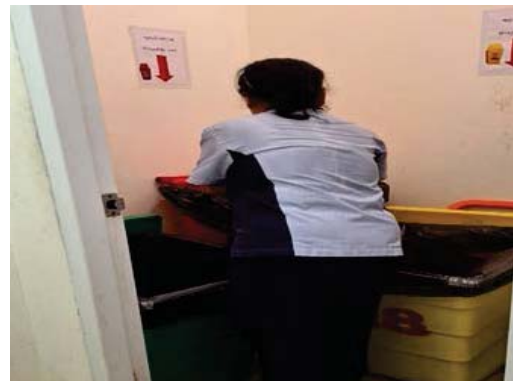
ภาพที่ 2.2-7 ระบบจัดการมูลฝอย

3.6 การจัดการขยะมูล ฝอย/สิ่งปฏิกูล	<p>มาตรการจัดการจัดการขยะมูลฝอย</p> <ul style="list-style-type: none">- จัดตั้งถังขยะขนาด 100 ล. จำนวน 3 ถัง แบ่งเป็น ถังขยะเปียก ถังขยะแห้ง และถังขยะอันตราย อย่างละ 1 ถัง ไว้ภายในห้องพักขยะแต่ละชั้นที่สามารถรองรับขยะได้อย่างน้อย 1 วัน- จัดตั้งถังขยะขนาด 100 ล. จำนวน 1 ถัง ไว้ภายในห้องพักขยะรวมในส่วนพักขยะแห้งสำหรับรองรับขยะอันตราย- ติดป้ายประชาสัมพันธ์ให้ผู้พักอาศัยภายในโครงการคัดแยกขยะเปียก ขยะแห้ง และขยะอันตราย ก่อนทิ้งลงถังรองรับขยะที่โครงการจัดเตรียมไว้- จัดพื้นที่สำหรับวางขยะเปียก ขยะแห้ง และขยะอันตรายภายในห้องพักขยะและติดป้ายให้ชัดเจนเพื่อความสะอาดในการเก็บขนของเจ้าหน้าที่จากสำนักงานเขตบางรัก- จัดให้พนักงานรวบรวมขยะมูลฝอยทั้งหมดใส่ถุงดำแล้วขนถ่ายขยะมูลฝอยด้วยความระมัดระวังโดยใช้ผ้าคลุมรถขนถ่ายเพื่อป้องกันการตกหล่นของขยะมูลฝอย- ทำความสะอาดห้องพักและถังขยะอย่างน้อยสัปดาห์ละ 1 ครั้ง เพื่อป้องกันการเกิดกลิ่นเหม็นอันเนื่องมาจากการหมักหมมของขยะมูลฝอยเป็นการป้องกันแมลงวันหรือสัตว์พาหะนำโรคอื่นๆ มาใช้เป็นแหล่งเพาะพันธุ์ และระบายน้ำจากห้องพักขยะไปบำบัดยังระบบบำบัดน้ำเสียรวม	<p>✓</p> <ul style="list-style-type: none">- โครงการจัดใหม่พื้นที่สำหรับจัดเก็บขยะมูลฝอยของชั้นพักอาศัยจำนวน 1 ห้อง/ชั้น ซึ่งภายในประกอบด้วยถังรองรับมูลฝอย จำนวน 3 ถัง โดยเป็นถังขนาด 100 ลิตร แบ่งเป็น ขยะเปียก ขยะแห้ง และถังขยะอันตราย อย่างละ 1 ถัง- จากการสำรวจเบื้องต้นในบริเวณถูกกำหนดให้เป็นพื้นที่รองรับมูลฝอยรวมของโครงการ พบว่าบริเวณดังกล่าวมี “ถังรองรับมูลฝอยชนิดอันตราย” ที่มีขนาด 100 ลิตร เป็นอย่างต่ำ จำนวน 1 ถัง ทั้งนี้ลักษณะภายนอกที่ปรากฏสามารถบ่งบอกชนิดของมูลฝอยรองรับได้อย่างชัดเจน- โครงการมีการติดป้ายประชาสัมพันธ์ให้ผู้พักอาศัยภายในโครงการคัดแยกขยะก่อนทิ้งลงถังที่โครงการจัดเตรียมไว้ เรียบร้อยแล้ว- ลักษณะและประเภทของมูลฝอยจะถูกระบุด้วยสีของภาชนะบรรจุ บริเวณพื้นที่ตั้งของถังรองรับ เรียบร้อยแล้ว- ปัจจุบันงานทำความสะอาดภายในพื้นที่โครงการทั้งหมดรวมไปถึงงานเก็บขนมูลฝอยอยู่ภายใต้การควบคุมของผู้รับเหมาได้แก่ บริษัท จอห์นสัน เอเซีย คลีนนิ่ง จำกัด ซึ่งเป็น บริษัทผู้ให้บริการทำความสะอาดโดยตรง ทั้งนี้พนักงานของบริษัทจะได้รับอบรมด้านการจัดการขยะเป็นอย่างดี- โครงการมอบหมายให้พนักงานของ บริษัท จอห์นสัน เอเซีย คลีนนิ่ง จำกัด ทำหน้าที่ในการทำความสะอาดห้องพักมูลฝอยรวม เพื่อรอการเก็บขนมูลฝอยของสำนักงานเขตบางรัก โดยปกติจะมีความถี่ของการดำเนินการที่ 2 วัน/ครั้ง ทั้งนี้ นอกจากมีการทำความสะอาดแล้วการตรวจสอบการคัดล้างของมูลฝอยจะได้รับการพิจารณาและตรวจสอบรวมด้วย	<p>-</p>	<p>ภาพที่ 2.2-7 ระบบจัดการ มูลฝอย</p> <p>ภาพที่ 2.2-7 ระบบจัดการ มูลฝอย</p> <p>ภาคผนวก ค-4 เอกสารการ ประชาสัมพันธ์ต่างๆ</p> <p>ภาพที่ 2.2-7 ระบบจัดการ มูลฝอย</p> <p>ภาคผนวก ค-6 สัญญาการ ว่าจ้าง บริษัททำความสะอาด</p> <p>ภาพที่ 2.2-7 ระบบจัดการ มูลฝอย</p>

3.6 การจัดการขยะมูล ฝอย/สิ่งปฏิกูล (ต่อ)	ชัดเจน - จัดทำโครงการรับบริจาคหนังสือ เครื่องใช้ไฟฟ้าไม่ใช้แล้วเพื่อ นำไปบริจาคตามสถานที่ต่างๆ เช่น โรงเรียน ชุมชนแออัด วัด สวนแก้ว เป็นต้น - จัดบริการซื้อขายขยะรีไซเคิลระหว่างผู้พักอาศัยในโครงการกับ ผู้รับซื้อขยะรีไซเคิลประมาณ 1 เดือน/ครั้ง	✓ ✓	- โครงการมีการดำเนินการรับบริจาคเสื้อผ้า หนังสือ และของใช้อื่นๆ จากผู้ พักอาศัยในโครงการ รวบรวมเพื่อนำไปบริจาคให้มูลนิธิสวนแก้ว อย่าง สม่ำเสมอ - ปัจจุบันขยะรีไซเคิลส่วนใหญ่จะได้รับการคัดแยกและเก็บรวบรวม โดย พนักงานทำความสะอาดของโครงการ ทั้งนี้เมื่อเก็บรวบรวมจนถึงระดับที่ เหมาะสมพนักงานทำความสะอาดจะดำเนินการติดต่อผู้รับซื้อเข้ามาเก็บขน ไม่ได้กำหนดช่วงเวลาตายตัว	ภาคผนวก ค-4 เอกสารการ ประชาสัมพันธ์ต่าง ๆ ภาพที่ 2.2-7 ระบบจัดการ มูลฝอย

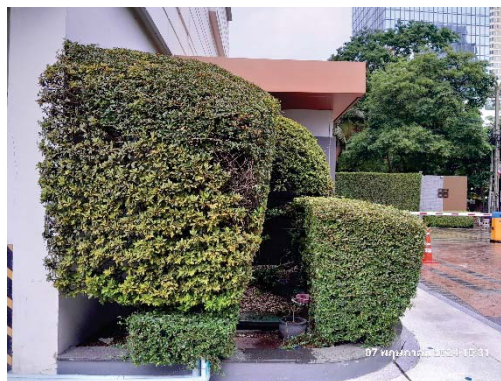
- จัดให้มีที่รวบรวมน้ำฝนภายในพื้นที่โครงการมายังบ่อหนองน้ำ ขนาด 120 ลูกบาศก์เมตร เพื่อรองรับน้ำส่วนเกินและสูบน้ำออก หลังฝนหยุดด้วยเครื่องสูบน้ำ 2 ตัว มีอัตราการระบาย 1.1 ลบ.ม./วินาที ซึ่งเมื่อรวมกับอัตราการระบายน้ำเสียในชั่วโมง สูงสุด 0.42 ลบ.ม./นาที่ จะเท่ากับอัตราการระบายน้ำก่อน พัฒนาโครงการ 1.52 ลบ.ม./วินาที	✓	- โครงการมีการก่อสร้างระบบหนองน้ำ ถูกต้องที่ตามคุณสมบัติที่ถูกระบุใน มาตรการ	ภาพที่ 2.2-8 ระบายน้ำและ การป้องกันน้ำท่วม

- ในการระบายน้ำส่วนเกินออกสู่ท่อระบายน้ำสาธารณะริม ถนนสาทรซอย 10 ด้านหน้าโครงการจะจัดให้มีตะแกรงปิด ด้านหน้าในตำแหน่งก่อนปล่อยออกเพื่อป้องกันขยะมูลฝอยลงสู่ ท่อระบายน้ำ	✓	- โครงการมีการก่อสร้างระบบหนองน้ำ ในการระบายน้ำส่วนเกินออกสู่ท่อ ระบายสาธารณะ เรียบร้อยแล้ว	ภาพที่ 2.2-8 ระบายน้ำและ การป้องกันน้ำท่วม

3.8 การระบายน้ำและการป้องกันน้ำท่วม (ต่อ)	- ตรวจสอบระบายน้ำภายในโครงการอย่างสม่ำเสมอ 1 เดือน/ครั้ง (หรือตามความเหมาะสม) - ขุดลอกท่อระบายน้ำภายในโครงการ อย่างสม่ำเสมอ 1 เดือน/ครั้ง (หรือตามความเหมาะสม)	✓ ✓	- -	ภาพที่ 2.2-8 ระบายน้ำและการป้องกันน้ำท่วม ภาพที่ 2.2-8 ระบายน้ำท่วม

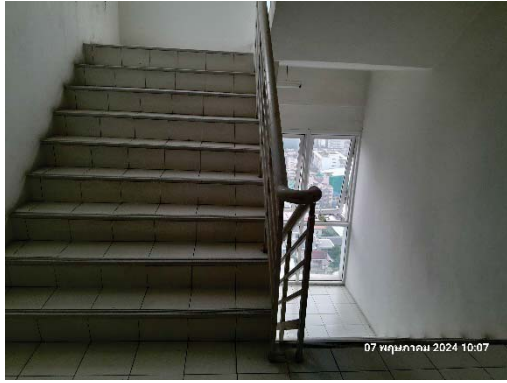
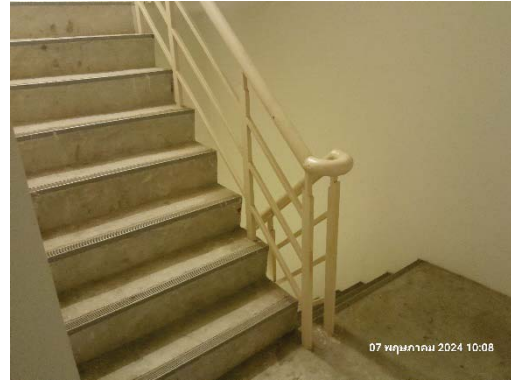
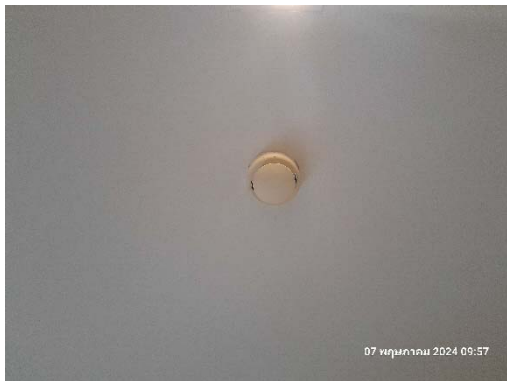
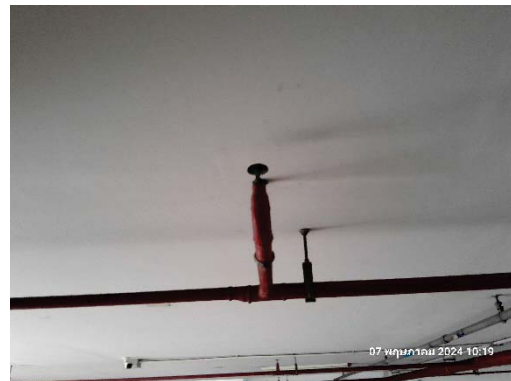
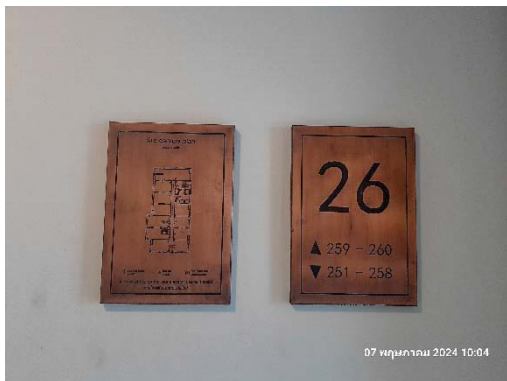
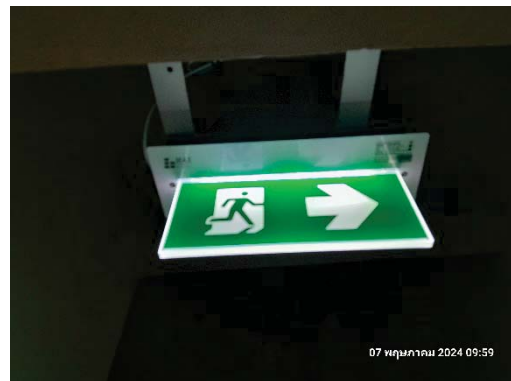
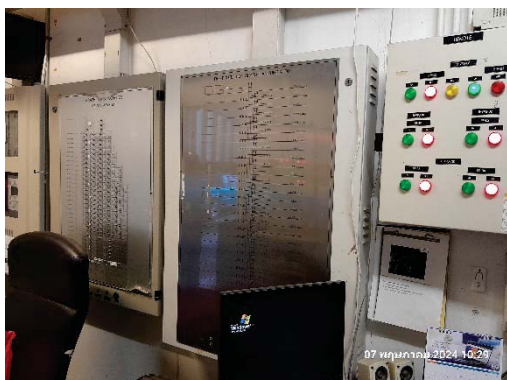
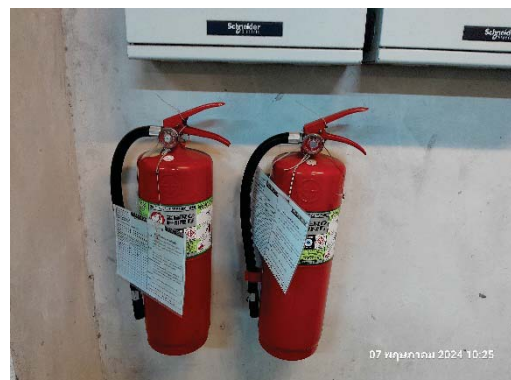
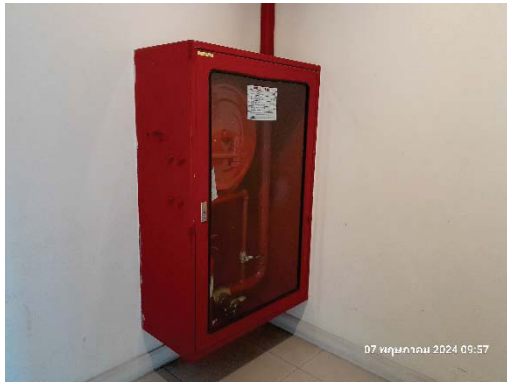
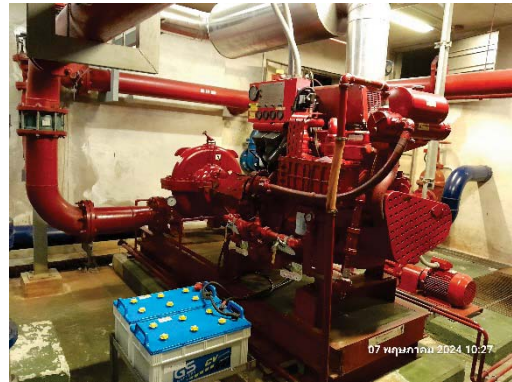
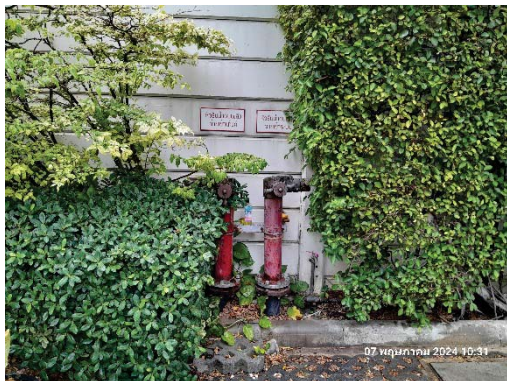
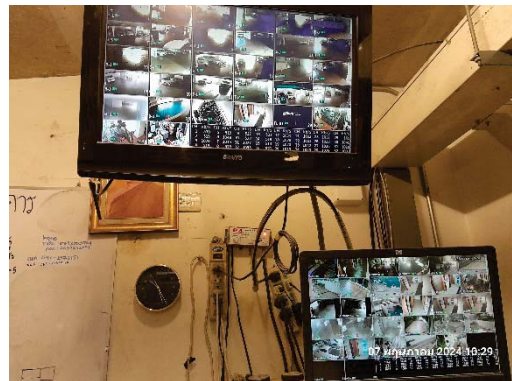
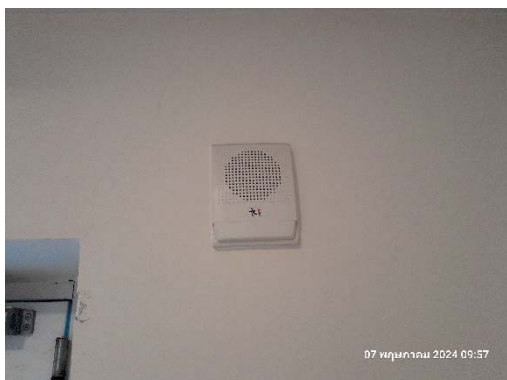
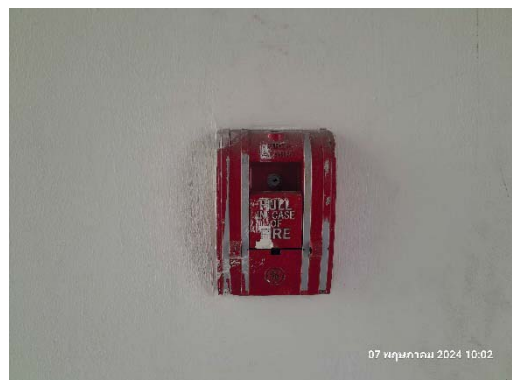
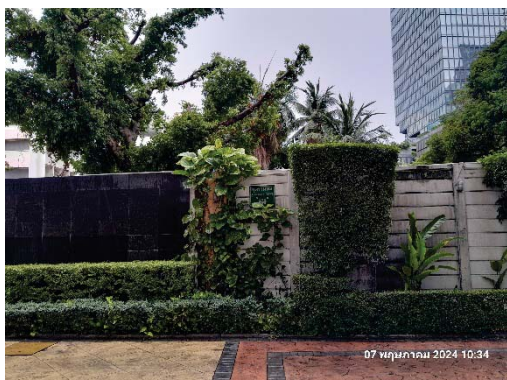
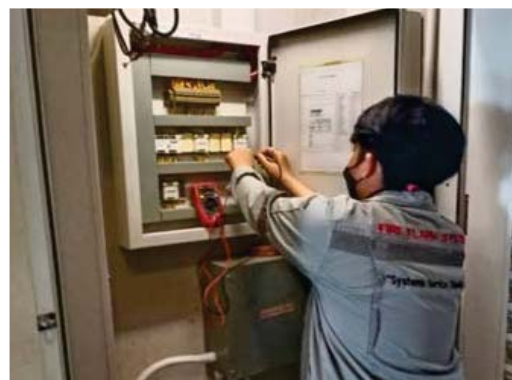
- จัดให้มีบุคลากรเพื่อให้ความรู้กับผู้พักอาศัยและเจ้าหน้าที่โครงการ เกี่ยวกับอันตรายจากควันไฟวิธีป้องกันควันไฟ และการอพยพในสภาพที่มีควันไฟอยู่โดยรอบฝึกอบรมพนักงานของโครงการ ได้แก่ พนักงานรักษาความปลอดภัยและเจ้าหน้าที่ประจำโครงการให้มีความรู้ในเรื่องการดับเพลิงเบื้องต้นโดยการจัดส่งไปอบรมกับหน่วยงานของราชการที่เกี่ยวข้อง - ประชาสัมพันธ์และติดประกาศแสดงวิธีการใช้เครื่องมือและอุปกรณ์ดับเพลิง บริเวณตำแหน่งที่ตั้งถังระบบดับเพลิงเพื่อให้ผู้พักอาศัยได้ทราบ และสามารถปฏิบัติได้ในกรณีฉุกเฉิน	✓	-	ภาคผนวก ค-7 เอกสารการฝึกซ้อมดับเพลิงและอพยพหนีไฟ ประจำปี ภาพที่ 2.2-9 ระบบป้องกันอัคคีภัย

- จัดเตรียมพื้นที่จุดรวมพลขนาด 325 ตร.ม.เพื่อรองรับจำนวนผู้พักอาศัยภายในโครงการได้ทั้งหมด (0.25 ตร.ม./คน)	✓	-	ภาพที่ 2.2-9 ระบบป้องกันอัคคีภัย
	จัดมาตรการเกี่ยวกับการใช้ไฟฟ้าเมื่อเกิดเพลิงไหม้ ดังนี้ (1) เมื่อทราบว่าเกิดไฟฟ้าไหม้ให้เจ้าหน้าที่รักษาความปลอดภัยประจำอาคารตรวจสอบและช่วยเหลือผู้ที่ติดอยู่ในลิฟต์ โดยควบคุมลิฟต์ให้ลงมาหยุดที่ชั้น 1 เพื่อช่วยเหลือผู้ที่ติดอยู่ในลิฟต์ให้ออกจากลิฟต์ได้อย่างปลอดภัย (2) เมื่อตรวจสอบจนมั่นใจแล้วว่าไม่มีผู้ติดอยู่ในลิฟต์เจ้าหน้าที่จะต้องปิดลิฟต์ที่จ่ายไฟให้กับลิฟต์เพื่อป้องกันไม่ให้ผู้พักอาศัยในอาคารใช้ลิฟต์ในขณะที่เกิดเพลิงไหม้ (3) ติดป้ายประกาศเตือน “ห้ามใช้ลิฟต์ในขณะที่เกิดเพลิงไหม้เด็ดขาด” ไว้บริเวณหน้าโถงลิฟต์พร้อมไฟเพื่อเตรียมความพร้อมของบุคลากรและผู้พักอาศัยในโครงการเป็นประจำปีละ 1 ครั้ง	✓	-	ภาพที่ 2.2-9 ระบบป้องกันอัคคีภัย ภาคผนวก ค-7 เอกสารการฝึกซ้อมดับเพลิงและอพยพหนีไฟ ประจำปี

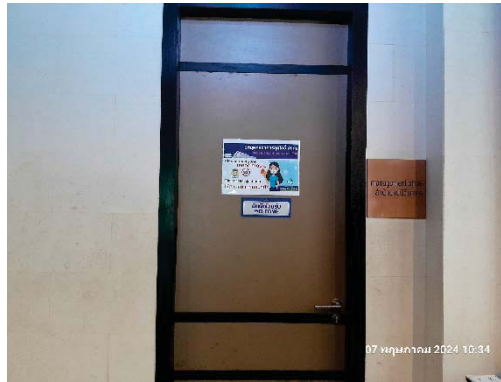
4.1 สภาวะทางสังคม / เศรษฐกิจ (ต่อ)	<ul style="list-style-type: none">- จัดให้มีการระบบติดตามเรื่องร้องเรียนของชุมชน ภายหลังการเปิดดำเนินการโครงการ- จัดสำรองเงินชดเชยกรณีผู้ได้รับผลกระทบจากการเปิดดำเนินการโครงการเป็นจำนวนเงิน 2,000,000 บาท เป็นระยะ เวลา 2 ปี ภายหลังเปิดดำเนินการ- ตรวจสอบระบบสุขภาพต่างๆ ภายในโครงการอย่างสม่ำเสมอทั้งระบบบำบัดน้ำเสีย การจัดการขยะมูลฝอย- เพื่อความสะอาดและถูกสุขอนามัย กำชับให้มีการทำความสะอาด บริเวณห้องพักขยะรวมของโครงการอาทิตย์ละครั้ง หลังจาก สำนักรักษาขยะบางรักเข้ามาทำการเก็บขนมูลฝอย ไม่ให้เป็นแหล่ง เพาะพันธุ์ของสัตว์ ซึ่งเป็นพาหะนำโรค	<p>✓</p> <ul style="list-style-type: none">- โครงการการติดตามเรื่องร้องเรียนของชุมชน โดยผู้อาศัยรอบโครงการสามารถเข้ามาร้องเรียนต่อโครงการได้โดยตรงที่สำนักงานนิติบุคคลอาคารชุด ได้ตลอดระยะเวลาทำการ- ทางโครงการได้ยุติการปฏิบัติเป็นที่เรียบร้อยแล้ว เนื่องจากหากนับเวลาตั้งแต่มีการจดทะเบียนนิติบุคคลอาคารชุดจนถึงปัจจุบัน โครงการเปิดดำเนินการมากกว่า 2 ปี ซึ่งระหว่างช่วงเวลาดังกล่าวโครงการไม่ได้รับการร้องเรียนในเรื่องของการบำบัดแสงแดดและทิศทางการวางลมจากผู้อาศัยโดยรอบแต่อย่างใด <p>✓</p> <ul style="list-style-type: none">- ปัจจุบันโครงการ IVY SATHORN มีจัดให้มีพนักงานตรวจสอบระบบสุขภาพอาคารต่างๆ ภายในโครงการอย่างสม่ำเสมอทั้งระบบบำบัดน้ำเสีย การจัดการขยะมูลฝอย- โครงการมอบหมายให้พนักงานของ บริษัท จอห์นสัน เอเซีย คลีนนิ่ง จำกัด ทำหน้าที่ในการทำความสะอาดห้องพักมูลฝอยรวม เพื่อการเก็บขนมูลฝอยของสำนักงานเขตบางรัก โดยปกติจะมีความถี่ของการดำเนินการที่ 2 วัน/ครั้ง ทั้งนี้ นอกจากมีการทำความสะอาดแล้วการตรวจสอบการตกค้างของมูลฝอย จะได้รับการพิจารณาและตรวจสอบรวมด้วย	-	ภาพที่ 2.2-10 สำนักงานนิติบุคคลอาคารชุด

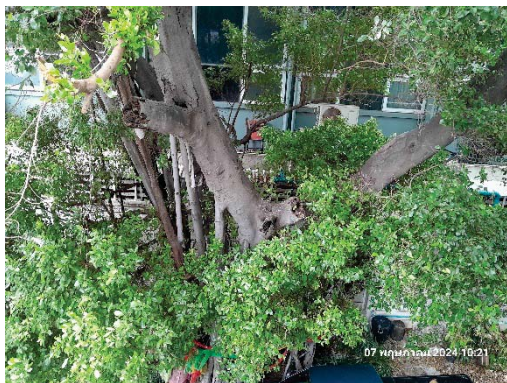
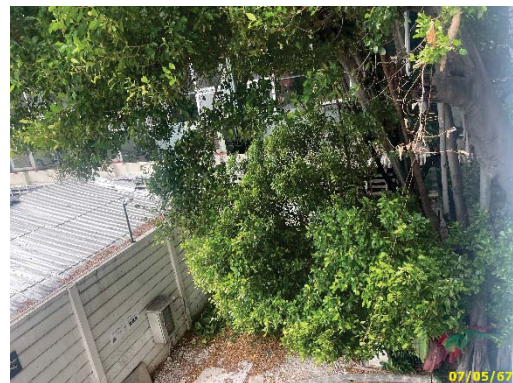
ภาพที่ 2.2-11 ต้นไทรเดิมของโครงการ

1.3 ระดับเสียง	- ปกป้องไม่ยื่นต้นบริเวณแนวเขตที่ดินด้านที่ติดกับโรงเรียนกว้าง เจ้า รวมทั้งจัดอนุรักษสันไทร เพื่อให้เป็นแนว Buffer Zone	✓ - บริเวณรั้วโครงการที่ประชิดโรงเรียนกว้างเจ้า ปัจจุบันได้รับการปลูกต้นไม้ ยืนต้น เรียบร้อยแล้ว พร้อมมีการอนุรักษ์ต้นไม้ ซึ่งเป็นต้นไม้เดิมก่อนที่จะมี โครงการอย่างต่อเนื่อง	-	-
