รายงานผลการปฏิบัติตามมาตรการป้องกัน  
และแก้ไขผลกระทบสิ่งแวดล้อม  
และมาตรการติดตามตรวจสอบผลกระทบสิ่งแวดล้อม

โครงการทำเหมืองแร่หินอุตสาหกรรมชนิดหินปูน  
เพื่ออุตสาหกรรมก่อสร้าง  
(ประทานบัตรที่ 15517/15603)

ห้างหุ้นส่วนจำกัด ผลิตภัณฑ์ศิลาศรีบุรี  
ตำบลนาหนองทุ่ม อำเภอชุมแพ  
จังหวัดขอนแก่น

มกราคม-มิถุนายน  
2567

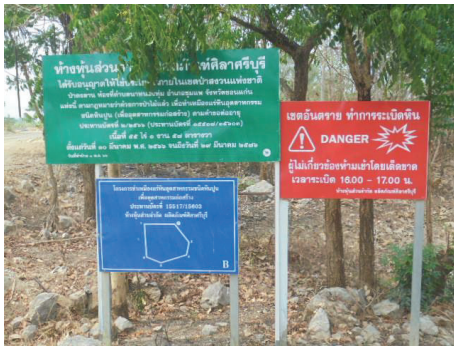
รูปที่ 2-1: ป้ายสัญลักษณ์แสดงเขตประทานบัตร

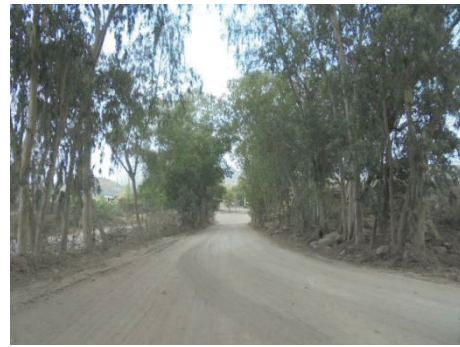
รูปที่ 2-2: เส้นทางขนส่งแร่

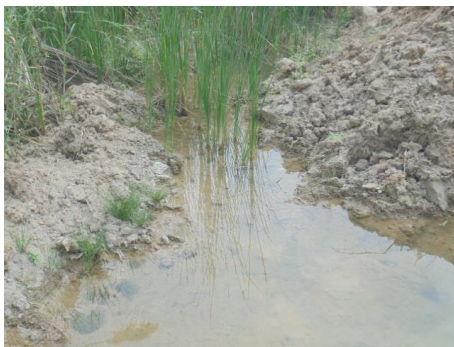
รูปที่ 2-3: คุรบายน้ำ

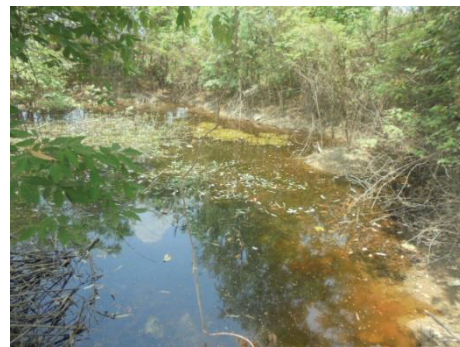
รูปที่ 2-4: บ่อดักตะกอน 1

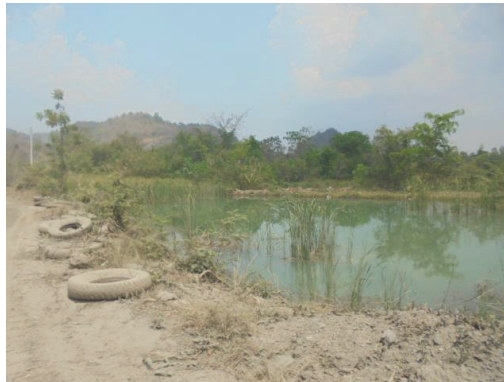
รูปที่ 2-5: บ่อดักตะกอน 2

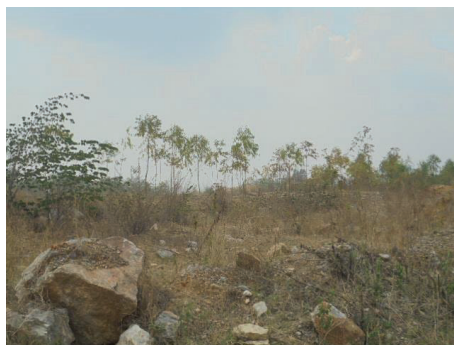
รูปที่ 2-6: แนวคันทำนบดินและการปลูกพืชคลุมดิน

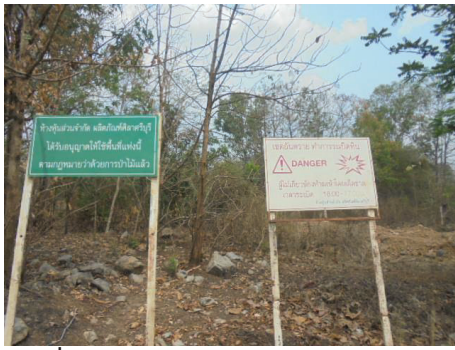
รูปที่ 2-7: ป้ายแสดงการได้รับอนุญาตให้  
ทำเหมืองในพื้นที่ป่า

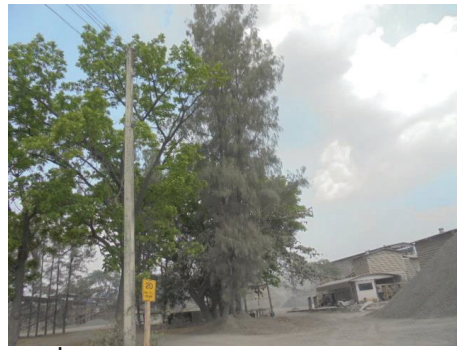
รูปที่ 2-8: การปลูกต้นไม้บริเวณโรงโม่หิน

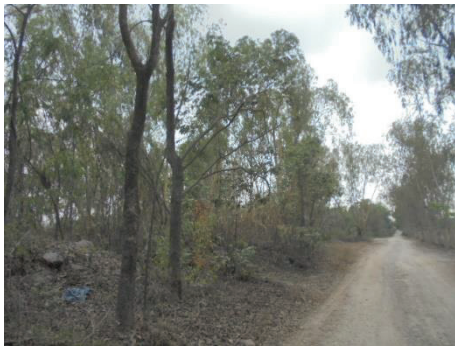
รูปที่ 2-9: การปลูกต้นไม้รอบๆ โครงการ

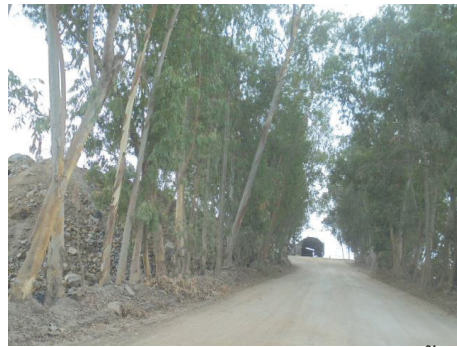
รูปที่ 2-10: การปลูกต้นไม้บริเวณทางขึ้น  
ปากโม่แรก

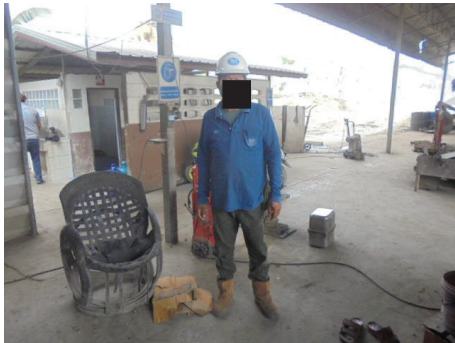
รูปที่ 2-11: อุปกรณ์ป้องกันอันตรายส่วนบุคคล

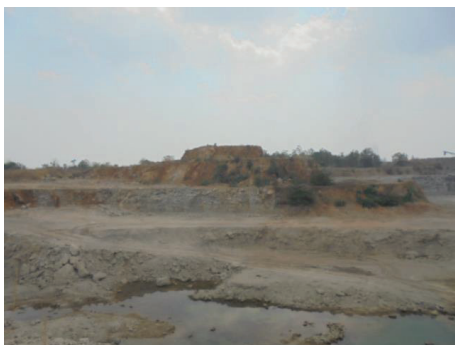
รูปที่ 2-13: สภาพหน้าเหมือง

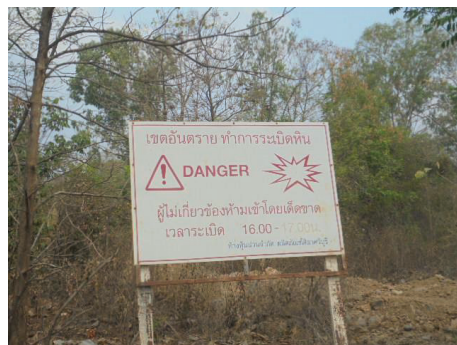
รูปที่ 2-14: ป้ายเตือนการระเบิด

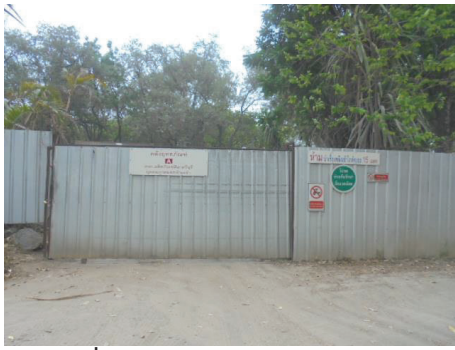
รูปที่ 2-15: คลังเก็บวัตถุดิบ

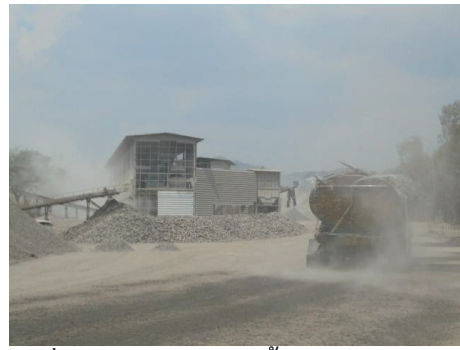
รูปที่ 2-16: การฉีดพรมน้ำบริเวณโรงโม่หิน

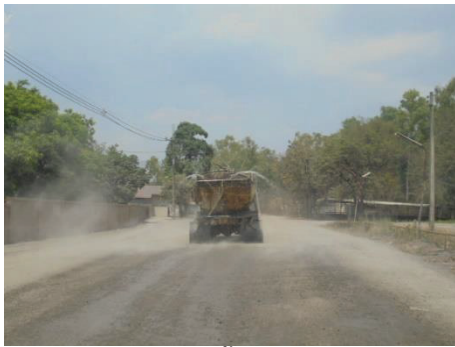
รูปที่ 2-17: การฉีดพรมน้ำบริเวณเส้นทางขนส่งแร่

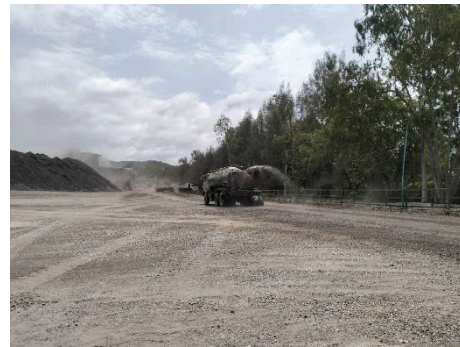
รูปที่ 2-18: ฉีดพรมน้ำบริเวณหน้าเหมือง

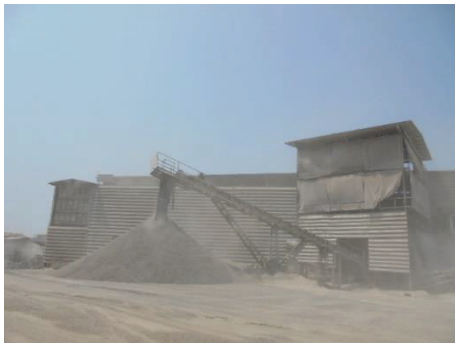
รูปที่ 2-19: การปิดคลุมอาคาร

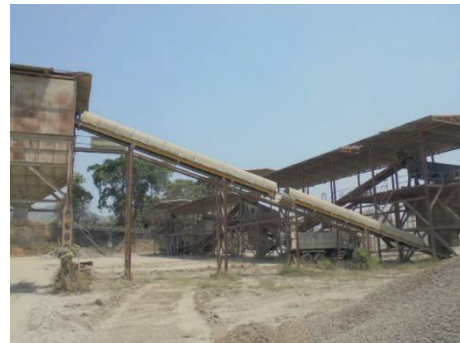
รูปที่ 2-20: การปิดคลุมสายพานในโรงโม่หิน

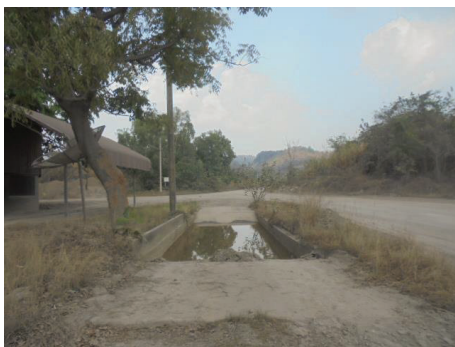
รูปที่ 2-21: บ่อล้างล้อรถบรรทุก

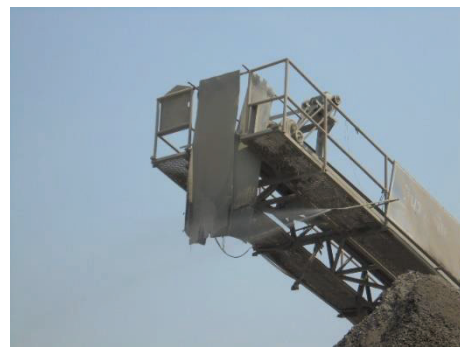
รูปที่ 2-22: ระบบฉีดสเปรย์น้ำในโรงโม่หิน

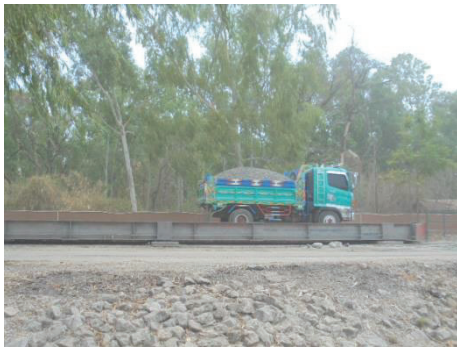
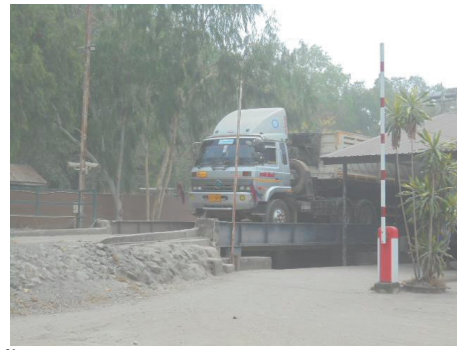
รูปที่ 2-23: การตรวจสอบน้ำหนักบรรทุก

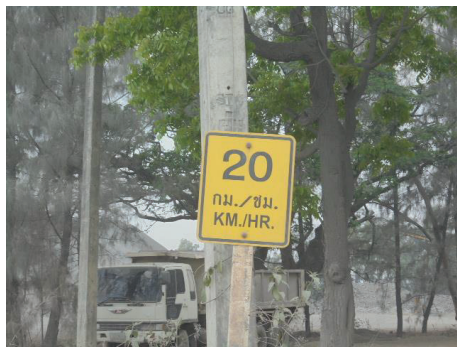
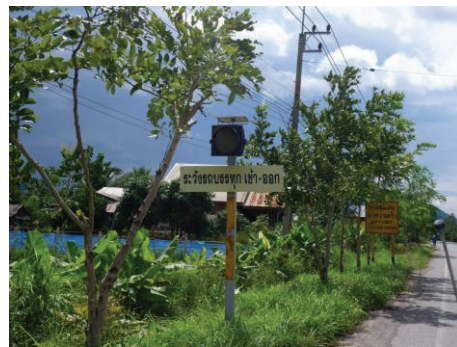
รูปที่ 2-24: ป้ายควบคุมความเร็วรถบรรทุกและสัญญาณไฟกระพริบบริเวณชุมชน

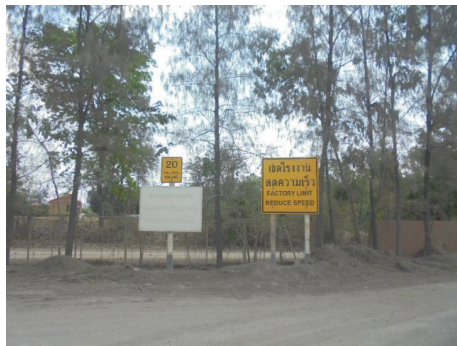
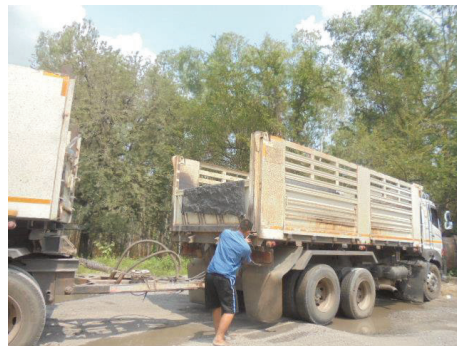
รูปที่ 2-25: ป้ายควบคุมความเร็วรถบรรทุก  
ภายในโครงการ

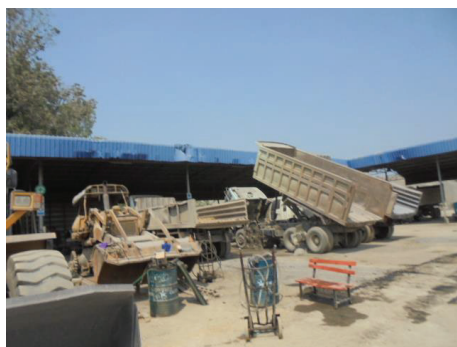
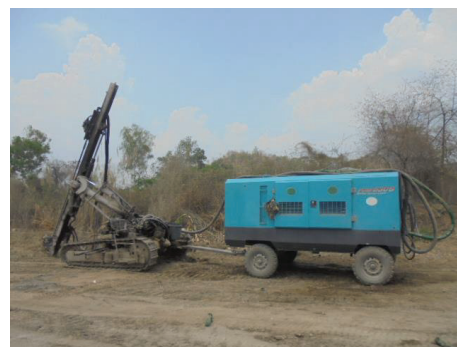
รูปที่ 2-27: โรงซ่อมบำรุง

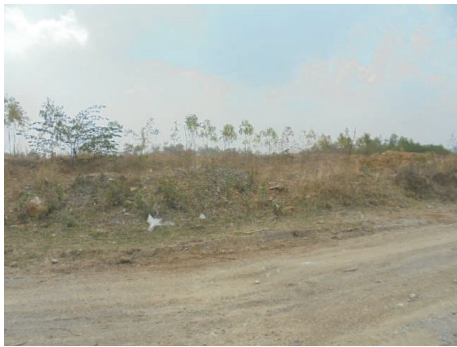
รูปที่ 2-29: พื้นที่เว้นไม่ทำเหมืองระยะ 10 เมตร

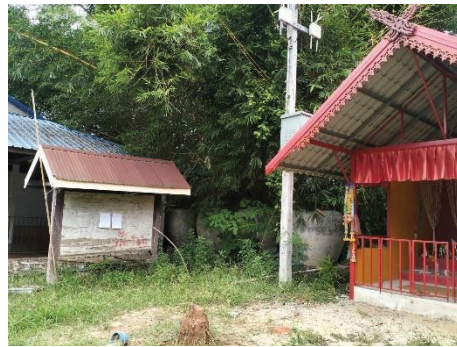
รูปที่ 2-30: การประชาสัมพันธ์ผลการตรวจวัด
