# บทที่ 2

## ผลการดำเนินการตามมาตรการป้องกันและแก้ไขผลกระทบสิ่งแวดล้อม

ตารางที่ 2.2-1 ผลการดำเนินการตามมาตรการป้องกันและแก้ไขผลกระทบสิ่งแวดล้อมระยะดำเนินการ

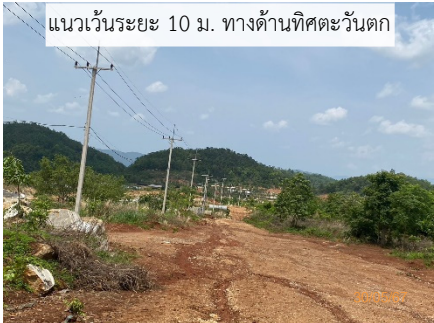
มาตรการป้องกันและแก้ไขผลกระทบสิ่งแวดล้อม และ มาตรการติดตามตรวจสอบผลกระทบสิ่งแวดล้อม	ผลการปฏิบัติตามมาตรการ	ปัญหา อุปสรรค ที่ไม่สามารถปฏิบัติ ตามมาตรการและแนวทางแก้ไข	ภาพประกอบมาตรการ
<p><b>1. สภาพภูมิประเทศ</b></p> <p>1.1 ให้รักษาสภาพภูมิประเทศเดิมบริเวณพื้นที่ไม่ ทำเหมืองระยะ 50 ม. จากห้วยसान และห้วยแม่ระ นอง รวมถึงพื้นที่ไม่ทำเหมืองระยะ 10 ม. รอบพื้นที่ โครงการ และพื้นที่ที่ไม่มีกิจกรรมการทำเหมืองและ กิจกรรมที่เกี่ยวข้องโดยเฉพาะพื้นที่ไม่ทำเหมืองระยะ 10 ม. ทางด้านทิศใต้ที่ติดกับพื้นที่หน้าเหมืองหินอ่อน ให้ กำหนดขอบเขตอย่างชัดเจนและรักษาสภาพภูมิ ประเทศเดิมไว้</p>	<p>- ทางโครงการมีการเว้นพื้นที่ไม่ทำเหมืองระยะ 10 ม. โดยรอบโครงการ พร้อมทั้งจัดสัญลักษณ์บอ กขอบเขตพื้นที่การทำเหมือง และมีการเว้นพื้นที่ไม่ ทำเหมืองระยะ 50 ม. จากห้วยसान และห้วยแม่ ระนอง และมีแนวเว้นระยะ 10 ม.ทางด้านทิศใต้ที่ ติดกับพื้นที่หน้าเหมืองหินอ่อน สำหรับพื้นที่ที่ไม่มี กิจกรรมการทำเหมืองและกิจกรรมที่เกี่ยวข้องจะ รักษาสภาพภูมิประเทศเดิมไว้</p>	<p>- ไม่มี</p>	<div> <div>แนวเว้นระยะ 10 ม. ทางด้านทิศตะวันตก</div>

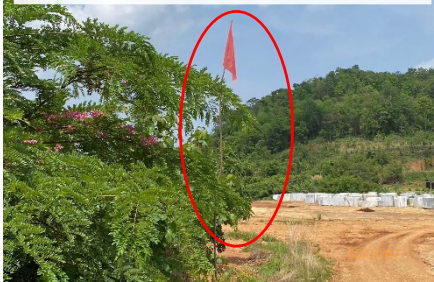
<div>สัญลักษณ์บ่งบอกขอบเขตพื้นที่การทำเหมือง</div>

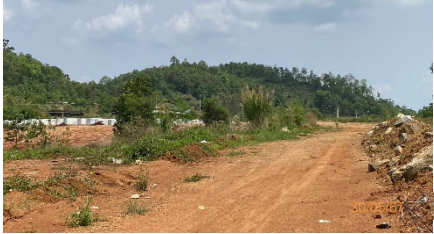
<div>แนวเว้นระยะ 50 ม. จากห้วยแม่ระนอง ทางทิศเหนือ</div>

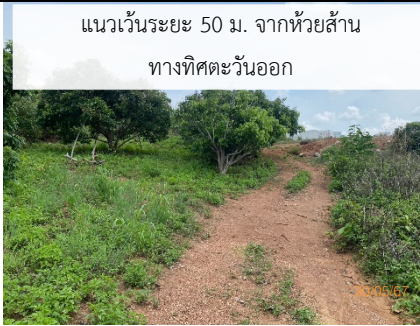
มาตรการป้องกันและแก้ไขผลกระทบสิ่งแวดล้อม และ มาตรการติดตามตรวจสอบผลกระทบสิ่งแวดล้อม	ผลการปฏิบัติตามมาตรการ	ปัญหา อุปสรรค ที่ไม่สามารถปฏิบัติ ตามมาตรการและแนวทางแก้ไข	ภาพประกอบมาตรการ
			<p>แนวเวนระยะ 50 ม. จากห้วยसान ทางทิศตะวันออก</p>

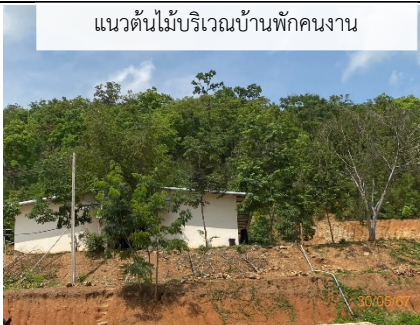
มาตรการป้องกันและแก้ไขผลกระทบสิ่งแวดล้อม และมาตรการติดตามตรวจสอบผลกระทบสิ่งแวดล้อม	ผลการปฏิบัติตามมาตรการ	ปัญหา อุปสรรค ที่ไม่สามารถปฏิบัติ ตามมาตรการและแนวทางแก้ไข	ภาพประกอบมาตรการ
			<div>แนวต้นไม้บริเวณบ้านพักคนงาน</div>

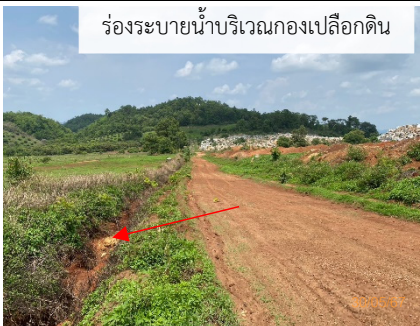
3.11 งดกิจกรรมที่ก่อให้เกิดเสียงดังในเวลากลางคืน เนื่องจากเป็นเวลาพักผ่อนของประชาชนในชุมชนใกล้เคียง โดยให้ดำเนินการได้ในช่วงเวลา 08.00-18.00 น.	- ทางโครงการทำเหมืองเฉพาะเวลากลางวันเท่านั้น คือ เวลา 08.00 - 18.00 น.	- ไม่มี	-
<b>4. อุทกวิทยาและคุณภาพน้ำ</b> 4.1 ให้จัดสร้างคันทำนบดินและคูระบายน้ำ ตามตำแหน่งที่แผนผังกำหนด โดยขนาดคันทำนบดินให้มีฐานกว้าง 6 ม. สูง 2 ม. ด้านบนกว้าง 2 ม. สำหรับด้านในของแนวคันทำนบดินให้จัดทำคูระบายน้ำขนาดความกว้างของท้องร่อง 1 ม. ลึก 1.5 ม. และด้านบนกว้าง 2 ม. พร้อมทั้งดูแลรักษาให้มีสภาพดี	- ทางโครงการได้จัดทำคันทำนบดินขนาด กว้าง 6 ม. สูง 1.5 ม. ด้านบนกว้าง 2 ม. และร่องระบายน้ำขนาดความกว้างของร่อง 1 ม. ลึก 1 ม. ด้านบนกว้าง 1.5 ม. แผนผังการทำเหมืองได้กำหนดให้จัดสร้างคันทำนบดินและคูระบายน้ำบริเวณต่าง ๆ ดังนี้ 1. บริเวณแนวเวนไม่ทำเหมือง 10 ม. ทางด้านทิศตะวันตก ทิศเหนือและทิศใต้ 2. บริเวณพื้นที่เก็บกองดิน ป1 ป2 และ ป3 3. บริเวณสำนักงาน โรงซ่อมบำรุง บ้านพักพนักงาน และโรงแต่งแร่	- ไม่มี	<div>ร่องระบายน้ำบริเวณกองเปลือกดิน</div>

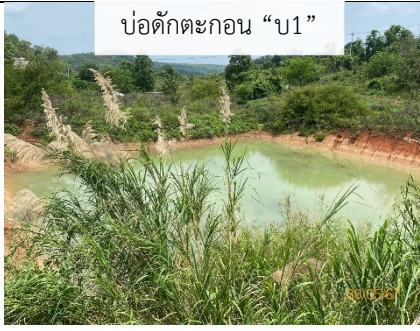
มาตรการป้องกันและแก้ไขผลกระทบสิ่งแวดล้อม และมาตรการติดตามตรวจสอบผลกระทบสิ่งแวดล้อม	ผลการปฏิบัติตามมาตรการ	ปัญหา อุปสรรค ที่ไม่สามารถปฏิบัติตามมาตรการและแนวทางแก้ไข	ภาพประกอบมาตรการ
<p>4.2 กำหนดให้จัดสร้างบ่อดักตะกอน จำนวน 11 บ่อ ได้แก่ “บ1” ถึง “บ11” โดยกำหนดขนาดและการใช้งานแต่ละบ่อดังนี้</p> <p><b>แรตินิก</b></p> <ul style="list-style-type: none"> <li>- “บ1” ขนาด 400 ตารางเมตร ความลึก 4 เมตร ใช้รองรับน้ำชุมชนที่เกิดจากการทำเหมือง</li> <li>- “บ2” ขนาด 400 ตารางเมตร ความลึก 4 เมตร ใช้รองรับน้ำชุมชนที่เกิดจากการทำเหมือง</li> <li>- “บ3” ขนาด 1,400 ตารางเมตร ความลึก 4 เมตร ใช้รองรับน้ำชุมชนที่เกิดจากการเก็บกองเปลือกดิน</li> <li>- “บ4” ขนาด 1,400 ตารางเมตร ความลึก 4 เมตร ใช้รองรับน้ำชุมชนที่เกิดจากการเก็บกองเปลือกดิน</li> <li>- “บ5” ขนาด 640 ตารางเมตร ความลึก 4 เมตร ใช้รองรับน้ำชุมชนที่เกิดจากการเก็บกองหางแร่ที่ได้จากการแต่งแร่ และกำหนดให้บ่อดักตะกอน “บ5” เป็นบ่อซีเมนต์เพื่อป้องกันการปนเปื้อนลงสู่แหล่งน้ำใต้ดิน</li> <li>- “บ6” ขนาด 640 ตารางเมตร ความลึก 4 เมตร ใช้รองรับน้ำชุมชนที่เกิดจากการเก็บหางแร่ที่ได้จากการแต่งแร่</li> </ul>	<p>- โครงการได้จัดสร้างบ่อดักตะกอนตามแผนผังกำหนด จำนวน 4 บ่อ โดยมีรายละเอียดดังนี้</p> <p>“บ1” และ “บ2” ขนาด 400 ตารางเมตร ความลึก 4 เมตร ใช้รองรับน้ำชุมชนที่เกิดจากการทำเหมือง</p> <p>“บ3” และ “บ4” ขนาด 1,400 ตารางเมตร ความลึก 4 เมตร ใช้รองรับน้ำชุมชนที่เกิดจากการเก็บกองเปลือกดิน</p> <p>“บ5” มี ขนาด 640 ตร.ม. ลึก 4 ม. ใช้รองรับน้ำชุมชนที่เกิดจากการเก็บหางแร่ที่ได้จากการแต่งแร่ สามารถรองรับน้ำ 2,560 ลบ.ม.</p> <p>“บ8” ขนาด 400 ตารางเมตร ความลึก 4 เมตร ใช้รองรับน้ำชุมชนที่เกิดจากโรงแต่งแร่ สามารถรองรับน้ำได้ 1,600 ลบ.ม.</p> <p>“บ11” ขนาด 400 ตารางเมตร ความลึก 4 เมตร ใช้รองรับน้ำชุมชนที่เกิดจากการเก็บกองเปลือกดินจากหน้าเหมืองหินอ่อน</p>	<p>- สำหรับบ่อดักตะกอนจำนวน 4 บ่อ ได้แก่</p> <ul style="list-style-type: none"> <li>• “บ10” ที่กำหนดให้จัดสร้างเก็บกองเปลือกดินจากหน้าเหมืองหินอ่อนอยู่ระหว่างการจัดสร้าง</li> <li>• “บ6” ได้กำหนดให้จัดสร้างบริเวณพื้นที่เก็บหางแร่ที่ได้จากการแต่งแร่ เนื่องจากปัจจุบันทางโครงการยังไม่มีแต่งแร่จึงยังไม่ได้จัดสร้าง</li> <li>• “บ7” และ “บ9” ได้กำหนดให้จัดสร้างบริเวณโรงแต่งแร่ เนื่องจากปัจจุบันอยู่ระหว่างก่อสร้างโรงแต่งแร่ จึงยังไม่มีสร้างบ่อดักตะกอน ทั้ง 2 บ่อ</li> </ul>	<p>บ่อดักตะกอน “บ1”</p>

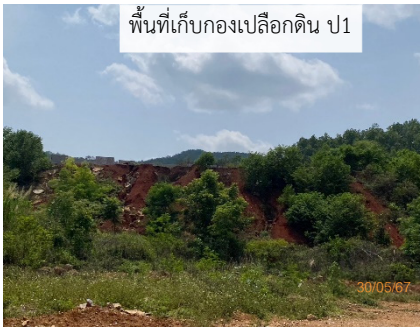
มาตรการป้องกันและแก้ไขผลกระทบสิ่งแวดล้อม และมาตรการติดตามตรวจสอบผลกระทบสิ่งแวดล้อม	ผลการปฏิบัติตามมาตรการ	ปัญหา อุปสรรค ที่ไม่สามารถปฏิบัติ ตามมาตรการและแนวทางแก้ไข	ภาพประกอบมาตรการ
<p><b>5. ทรัพยากรดิน</b></p> <p>5.1 ให้จัดเตรียมพื้นที่เก็บกองเปลือกดินและเศษหินตามที่แผนผังโครงการกำหนดจำนวน 3 แห่ง ได้แก่ บริเวณอักษร “ป1” สำหรับเก็บกองเปลือกดินและเศษหินจากการทำเหมืองแร่ดีบุก ขนาดพื้นที่ประมาณ 25-0-85 ไร่ บริเวณอักษร “ป2” สำหรับเก็บกากหางแร่และมูลดินทรายจากการแต่งแร่ดีบุก และบริเวณอักษร “ป3” สำหรับเก็บกองเปลือกดินและเศษหินจากการทำเหมืองแร่หินอ่อน โดยพื้นที่ “ป3” นี้แบ่งได้ 2 กรณี ดังนี้</p> <ul style="list-style-type: none"> <li>- กรณีที่ 1 หากโครงการไม่ได้รับอนุญาตให้ต่ออายุประทานบัตร กล่าวคือ การดำเนินงานในช่วงที่อายุประทานบัตรยังเหลืออยู่นี้ให้เตรียมพื้นที่ “ป3” ขนาด 10-0-17 ไร่</li> <li>- กรณีที่ 2 หากกรณีที่โครงการได้รับอนุญาตให้ต่ออายุประทานบัตรได้ให้เตรียมพื้นที่ “ป3” ขนาด 72-0-27 ไร่</li> </ul>	<ul style="list-style-type: none"> <li>- โครงการยังอยู่ระหว่างการเตรียมพื้นที่หน้าเหมืองดีบุก และทางโครงการมีการเตรียมพื้นที่เก็บกองเปลือกดินและเศษหิน “ป1” และ “ป3” บริเวณทางด้านทิศเหนือของโครงการ</li> <li>- เนื่องจากยังไม่มี การแต่งแร่ดีบุกจึงยังไม่มีพื้นที่เก็บกากหางแร่และมูลดินทรายบริเวณอักษร “ป2”</li> </ul>	- ไม่มี	<p>พื้นที่เก็บกองเปลือกดิน ป1</p>

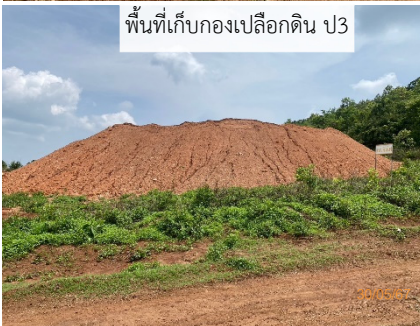
<p>พื้นที่เก็บกองเปลือกดิน ป3</p>

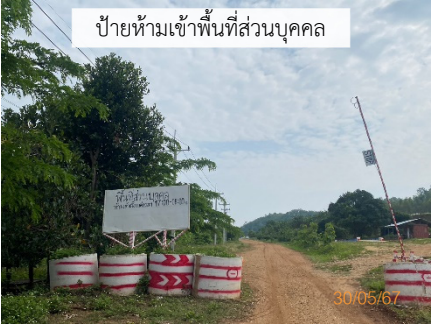
มาตรการป้องกันและแก้ไขผลกระทบสิ่งแวดล้อม และมาตรการติดตามตรวจสอบผลกระทบสิ่งแวดล้อม	ผลการปฏิบัติตามมาตรการ	ปัญหา อุปสรรค ที่ไม่สามารถปฏิบัติ ตามมาตรการและแนวทางแก้ไข	ภาพประกอบมาตรการ
			<div>ป้ายห้ามเข้าพื้นที่ส่วนบุคคล</div>

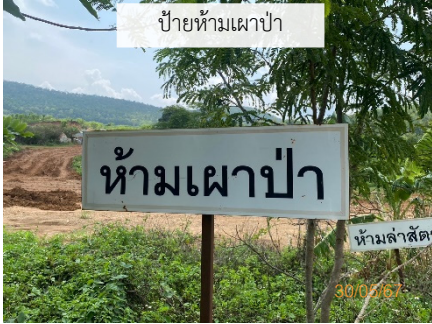
<div>ป้ายห้ามเผาป่า</div>

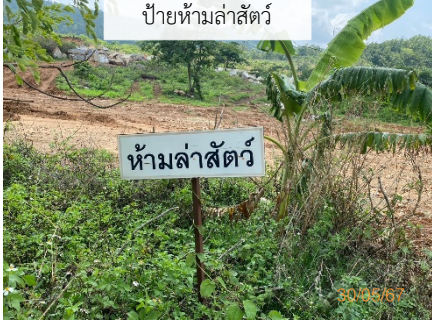
<div>ป้ายห้ามล่าสัตว์</div>

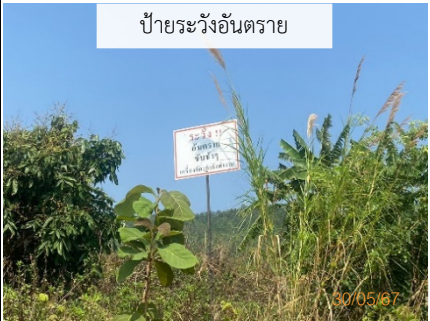
มาตรการป้องกันและแก้ไขผลกระทบสิ่งแวดล้อม และมาตรการติดตามตรวจสอบผลกระทบสิ่งแวดล้อม	ผลการปฏิบัติตามมาตรการ	ปัญหา อุปสรรค ที่ไม่สามารถปฏิบัติ ตามมาตรการและแนวทางแก้ไข	ภาพประกอบมาตรการ
			<div>ป้ายระวางอันตราย</div>

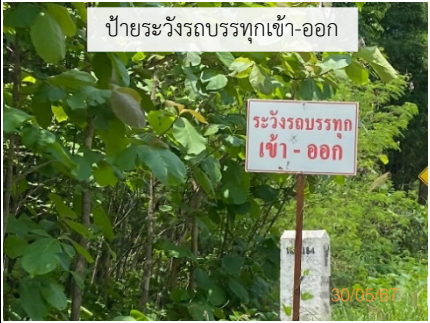
<div>ป้ายระวางรถบรรทุกทุกเข้า-ออก</div>

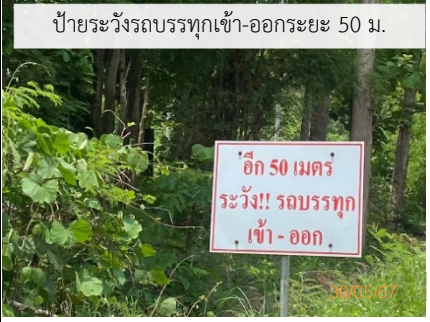
<div>ป้ายระวางรถบรรทุกทุกเข้า-ออกระยะ 50 ม.</div>

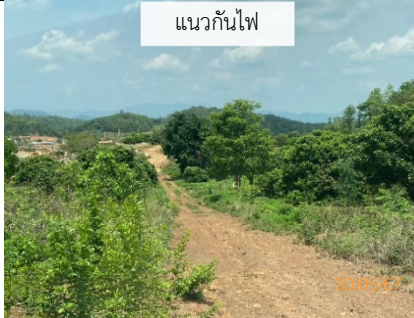
8.7 ให้จัดทำแนวกันไฟบริเวณหลักหมุดที่ 7-8-1 ของโครงการ เพื่อป้องกันไฟป่าบริเวณแนวภูเขาของดอยพอส ซึ่งอยู่ใกล้เคียงโครงการด้านทิศตะวันตก	- โครงการได้ดำเนินการจัดทำแนวกันไฟบริเวณหลักหมุดที่ 7-8-1 เพื่อป้องกันไฟป่าบริเวณแนวภูเขาของดอยพอสเรียบร้อยแล้ว	- ไม่มี

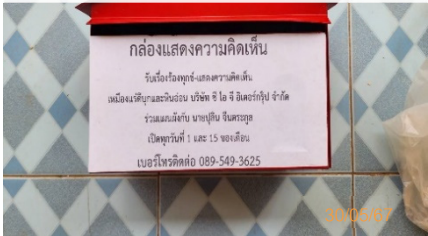
9.4 ให้ดูแลรักษากล่องแสดงความคิดเห็นของประชาชนต่อโครงการ ที่ติดตั้งไว้บริเวณที่ทำการผู้ใหญ่บ้านหมู่ที่ 1 บ้านวงษาพัฒนา และทำการผู้ใหญ่บ้านหมู่ที่ 6 บ้านแม่ปันแดง พร้อมทั้งให้ประสานงานกับผู้นำชุมชนเพื่อทราบสถานการณ์ภายในชุมชนว่ามีผลกระทบจากโครงการหรือไม่	- ทางโครงการดูแลกล่องแสดงความคิดเห็นของประชาชนต่อโครงการ ที่ติดตั้งไว้บริเวณที่ทำการผู้ใหญ่บ้านหมู่ที่ 1 บ้านวงษาพัฒนา และทำการกำนันหมู่ที่ 6 บ้านแม่ปันแดง ซึ่งที่ผ่านมาไม่มีข้อร้องเรียนใด ๆ จากการดำเนินงานของโครงการ	- ไม่มี	<p>กล่องแสดงความคิดเห็นบริเวณที่ทำการผู้ใหญ่บ้านหมู่ที่ 1 บ้านวงษาพัฒนา</p>

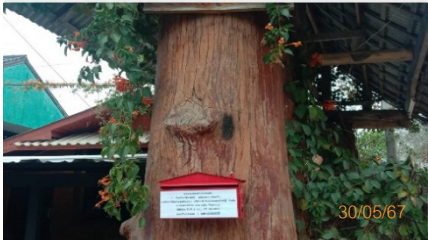
<p>กล่องแสดงความคิดเห็นบริเวณที่ทำการกำนันหมู่ที่ 6 บ้านแม่ปันแดง</p>

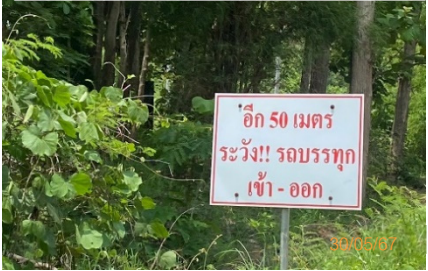
3) พระราชบัญญัติประกันสังคม พ.ศ.2533 4) พระราชบัญญัติเงินทดแทน พ.ศ.2537			
10.9 ให้ดูแลรักษาป้ายเตือนการจราจร เช่น ป้าย จำกัดความเร็วรถ ป้ายเตือนระวังรถบรรทุก ป้ายเตือน ระวังการพลัดตกบ่อดักตะกอนและขุมเหมือง ป้าย มาตรการด้านสิ่งแวดล้อม และป้ายเตือนต่างๆ ให้อยู่ใน สภาพที่ดีอยู่เสมอ หากเกิดการชำรุดเสียหายให้รีบ ดำเนินการซ่อมแซมโดยทันที	- ทางโครงการมีการดูแลรักษาป้ายเตือนการจราจร ได้แก่ ป้ายจำกัดความเร็วรถ ป้ายเตือนระวัง รถบรรทุกระยะ 200 100 และ 50 ม. ทั้ง 2 ด้าน และป้ายต่างๆ ให้อยู่ในสภาพที่ดีอยู่เสมอ หากเกิด การชำรุดเสียหายจะรีบดำเนินการซ่อมแซมโดย ทันที	- ไม่มี	<div> <p>ป้ายระวังรถบรรทุกเข้า-ออกระยะ 50 ม.</p>

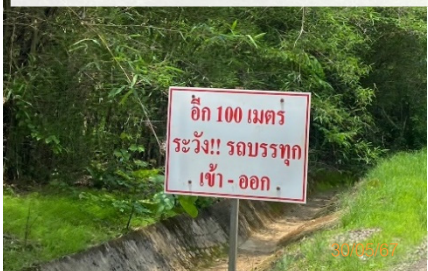
</div> <div> <p>ป้ายระวังรถบรรทุกเข้า-ออกระยะ 100 ม.</p>

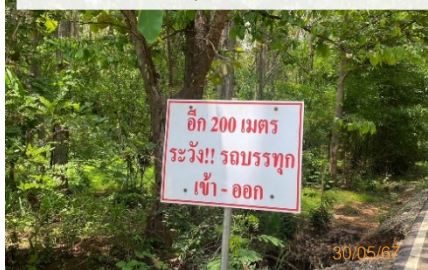
</div> <div> <p>ป้ายระวังรถบรรทุกเข้า-ออกระยะ 200 ม.</p>
