### บทที่ 3

## การปฏิบัติตามมาตรการป้องกันและแก้ไขผลกระทบสิ่งแวดล้อม

### 3.1 ผลการปฏิบัติตามมาตรการป้องกันและแก้ไขผลกระทบสิ่งแวดล้อม

รายงานผลการปฏิบัติตามมาตรการป้องกันและแก้ไขผลกระทบสิ่งแวดล้อมและมาตรการติดตามตรวจสอบผลกระทบสิ่งแวดล้อม  
โครงการ ศูนย์วิจัย ไอคอน สาทร (ระยะดำเนินการ) ระหว่างเดือนเมษายน-มิถุนายน 2567

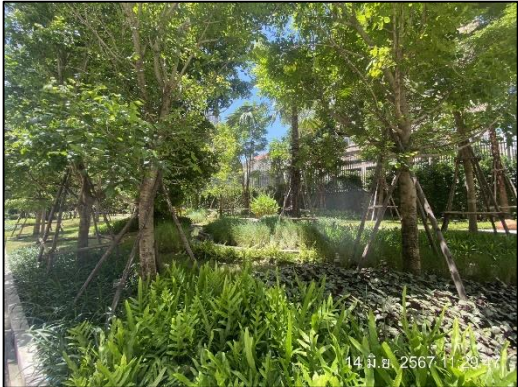
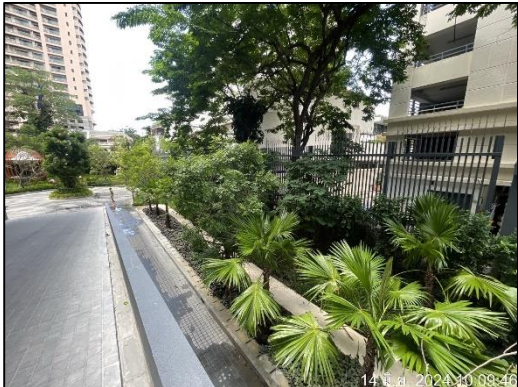
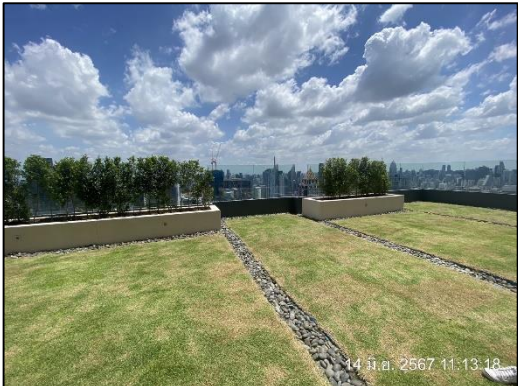
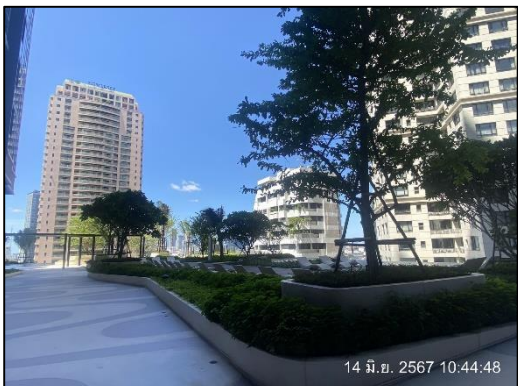
4) จัดให้มีพื้นที่สีเขียวภายในโครงการ 4,236.01 ตร.ม. โดยพันธุ์ไม้ที่ปลูกในโครงการมีส่วนช่วยในการดูดซับคาร์บอนมอนอกไซด์ที่เกิดจากโครงการ	- โครงการจัดให้มีพื้นที่สีเขียว โดยได้ปลูกต้นไม้ชนิดต่างๆ ไว้โดยรอบอาคาร เพื่อช่วยดูดซับคาร์บอนมอนอกไซด์ที่เกิดจากโครงการ ตามที่มาตรการกำหนด	-	- ดังภาพที่ 1

<p align="center"><b>ภาพที่ 1</b> พื้นที่สีเขียว</p>

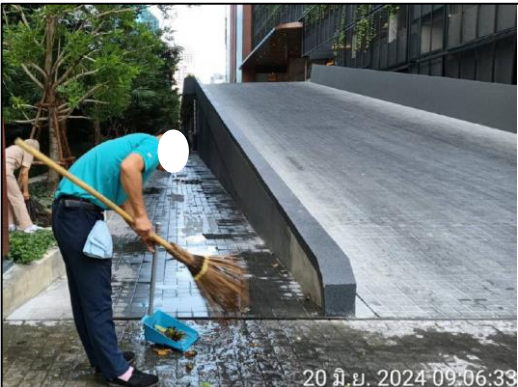
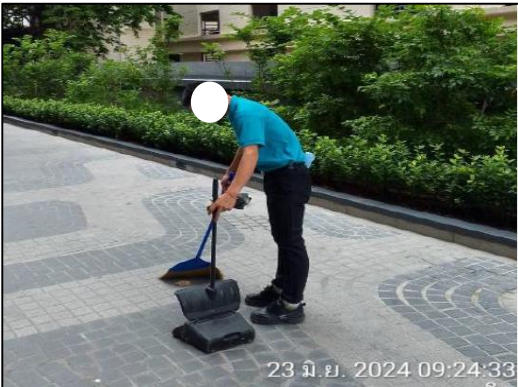
6) หมั่นดูแลรักษาความสะอาดบริเวณถนนโดยฉีดล้างถนนเป็นครั้งคราว เพื่อป้องกันการฟุ้งกระจายของฝุ่น	- โครงการจัดให้มีพนักงานคอยทำความสะอาด และฉีดล้างถนนภายในพื้นที่โครงการอยู่เสมอ เพื่อป้องกันการฟุ้งกระจายของฝุ่น ตามที่มาตรการกำหนด	-	- ดังภาพที่ 2

7) ดูแลบริเวณพื้นที่โครงการให้มีความสะอาด และเป็นระเบียบเรียบร้อยอยู่เสมอ	- โครงการจัดให้มีพนักงานคอยดูแล และทำความสะอาดบริเวณพื้นที่โครงการอยู่เสมอ ตามที่มาตรการกำหนด	-	- ดังภาพที่ 2

<p align="center"><b>ภาพที่ 2</b> กิจกรรมทำความสะอาดถนนภายในพื้นที่โครงการ</p>

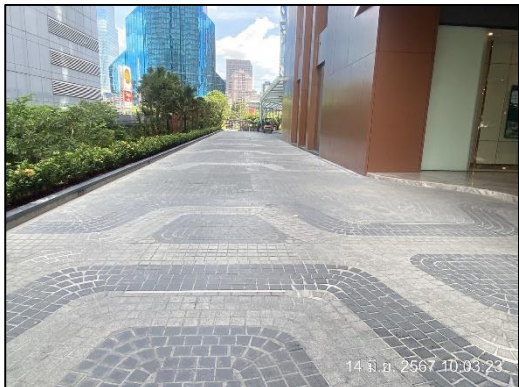
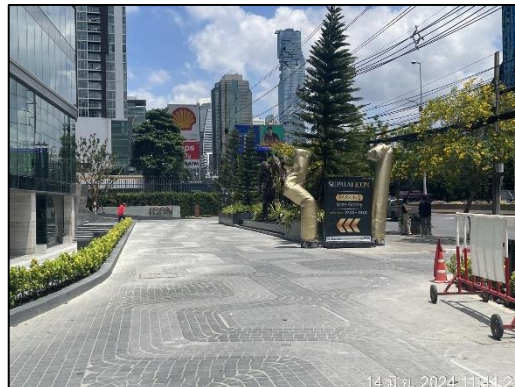
ภาพที่ 3 ถนนภายในพื้นที่โครงการ

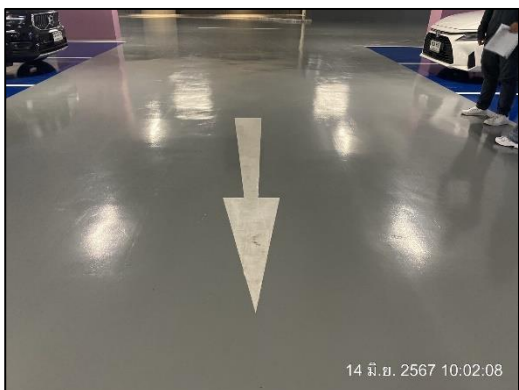
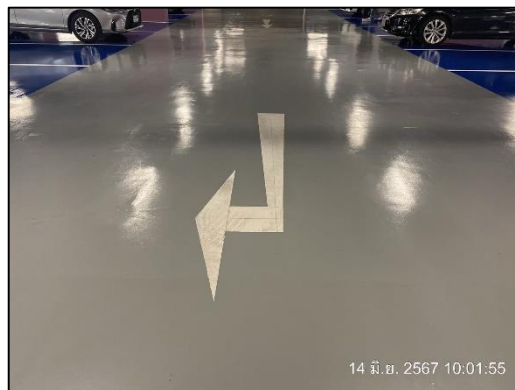
1.2 คุณภาพอากาศ - มลพิษทางอากาศ (ต่อ)	2) จัดระบบการจราจรภายในโครงการให้ชัดเจน รวมถึงการควบคุมการปฏิบัติตามของผู้พักอาศัย	- โครงการได้จัดระบบการจราจรภายในโครงการไว้อย่างชัดเจน พร้อมทั้งจัดให้มีเจ้าหน้าที่รักษาความปลอดภัยคอยควบคุมการปฏิบัติตามของผู้พักอาศัยอย่างเข้มงวด	-	- ดังภาพที่ 4-5

ภาพที่ 4 สัญลักษณ์จราจรบนพื้นทาง

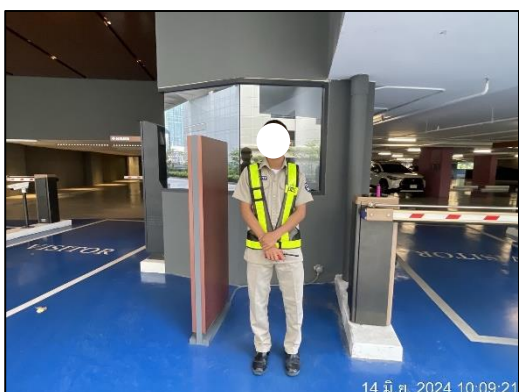
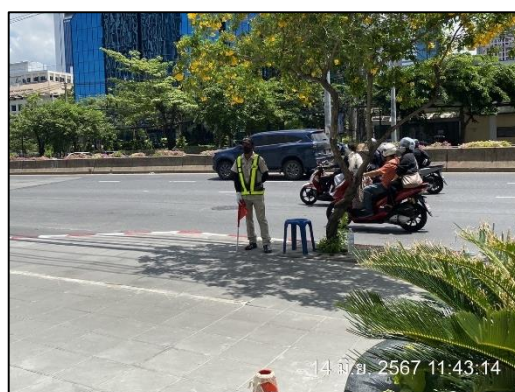
3) จัดให้มีเจ้าหน้าที่อำนวยความสะดวกด้านการจราจรบริเวณทางเข้า-ออก โครงการ	- โครงการจัดให้มีเจ้าหน้าที่รักษาความปลอดภัยคอยอำนวยความสะดวกด้านการจราจรบริเวณทางเข้า-ออกพื้นที่โครงการ ตลอด 24 ชั่วโมง	-	- ดังภาพที่ 5

3.4 การจัดการขยะ (ต่อ)	8) จัดให้มีเจ้าหน้าที่คอยควบคุมและอำนวยความสะดวกด้านการจราจร เมื่อมีรถเก็บขนขยะของสำนักงานเขตสาทร เข้ามาเก็บขนขยะไปกำจัด โดยจะติดตั้งกรวยสี่ล้อ เพื่อเป็นสัญญาณแจ้งให้รถภายในโครงการทราบและให้เพิ่มความระมัดระวังในการขับขี่	- โครงการจัดให้มีเจ้าหน้าที่รักษาความปลอดภัยคอยอำนวยความสะดวกด้านการจราจร เมื่อมีรถเก็บขนขยะของสำนักงานเขตสาทร เข้ามาเก็บขนขยะไปกำจัด พร้อมทั้งได้ติดตั้งกรวยสี่ล้อ เพื่อเป็นสัญญาณแจ้งให้รถภายในโครงการทราบและให้เพิ่มความระมัดระวังในการขับขี่ ตามที่มาตรการกำหนด	-	- ดังภาพที่ 5

ภาพที่ 5 เจ้าหน้าที่รักษาความปลอดภัย

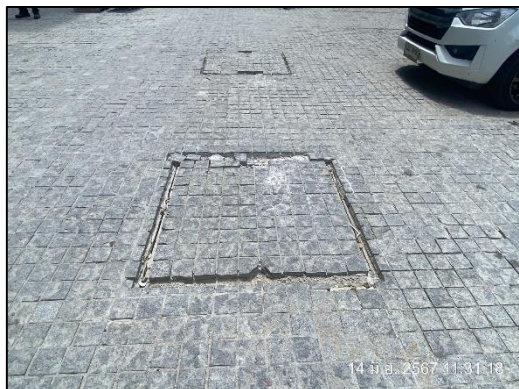
1.4 คุณภาพน้ำ	1) จัดให้มีระบบบำบัดน้ำเสียที่เกิดขึ้นทั้งในพื้นที่ส่วนพักอาศัย และพื้นที่ส่วนพาณิชยกรรมและสำนักงาน โดยมีรายละเอียดดังนี้ <b>พื้นที่ส่วนพักอาศัย</b> - ระบบบำบัดน้ำเสียแบบเดิมอากาศเสียจะคอนเวียนกลับ (AS) จำนวน 1 ชุด รองรับน้ำเสีย 650 ลบ.ม./วัน โดยระบบบำบัดรองรับน้ำเสียที่เกิดขึ้นภายในส่วนห้องชุดพักอาศัยได้ทั้งหมด และสามารถบำบัดน้ำเสียให้ได้คุณภาพตามมาตรฐานน้ำทิ้งจากอาคารประเภท ก. โดยจะมีค่า BOD ไม่เกิน 20 มก./ล.	- โครงการได้ติดตั้งระบบบำบัดน้ำเสียแบบเดิมอากาศเสียจะคอนเวียนกลับ (AS) ที่สามารถรองรับน้ำเสียที่เกิดขึ้นภายในส่วนห้องชุดพักอาศัยได้ทั้งหมด และมีประสิทธิภาพในการบำบัดน้ำเสียได้ตามมาตรฐานน้ำทิ้งที่มาตรการกำหนด	-	- ดังภาพที่ 6

1.4 คุณภาพน้ำ (ต่อ)	<p>พื้นที่ส่วนพาณิชยกรรมและสำนักงาน</p> <p>- ระบบบำบัดน้ำเสีย แบบเดิมอากาศเสียตะกอนเวียนกลับ (AS) จำนวน 1 ชุด รองรับน้ำเสีย 120 ลบ.ม./วัน โดยระบบบำบัดรองรับน้ำเสียที่เกิดขึ้นภายในส่วนห้องชุดเพื่อการพาณิชย์ (ร้านค้า) และห้องชุดสำนักงาน ได้ทั้งหมด และสามารถบำบัดน้ำเสียให้ได้คุณภาพตามมาตรฐานน้ำทิ้งจากอาคารประเภท ก. โดยจะมีค่า BOD ไม่เกิน 20 มก./ล.</p> <p>2) จัดให้มีเจ้าหน้าที่ที่มีความรู้ความชำนาญ ดูแลรักษาและควบคุมระบบบำบัดน้ำเสียแต่ละชุด ให้ทำงานได้อย่างต่อเนื่องและมีประสิทธิภาพ</p>	<p>- โครงการได้ติดตั้งระบบบำบัดน้ำเสียแบบเดิมอากาศเสียตะกอนเวียนกลับ (AS) ที่สามารถรองรับน้ำเสียที่เกิดขึ้นภายในส่วนห้องชุดเพื่อการพาณิชย์ (ร้านค้า) และห้องชุดสำนักงานได้ทั้งหมด และมีประสิทธิภาพในการบำบัดน้ำเสียได้ตามมาตรฐานน้ำทิ้งที่มาตรการกำหนด</p> <p>- โครงการจัดให้มีเจ้าหน้าที่ที่ได้รับการอบรมเกี่ยวกับการดูแล ซ่อมบำรุงระบบบำบัดน้ำเสีย คอยตรวจสอบระบบบำบัดน้ำเสียให้สามารถทำงานได้อย่างมีประสิทธิภาพอยู่เสมอ</p>	-	- ดังภาพที่ 6

3.2 การบำบัดน้ำเสีย	1) จัดให้มีระบบบำบัดน้ำเสียที่เกิดขึ้นทั้งในพื้นที่ส่วน ห้องชุดพักอาศัย และพื้นที่ส่วนห้องชุดเพื่อการพาณิชย์ และสำนักงาน โดยมีรายละเอียด ดังนี้ <b>พื้นที่ส่วนห้องชุดพักอาศัย</b> - ระบบบำบัดน้ำเสีย แบบเดิมอากาศเลี้ยงตะกอนเวียนกลับ (AS) จำนวน 1 ชุด รองรับน้ำเสีย 650 ลบ.ม./วัน โดยระบบ บำบัดรองรับน้ำเสียที่เกิดขึ้นภายในส่วนห้องชุดพักอาศัยได้ ทั้งหมด และสามารถบำบัดน้ำเสียให้ได้คุณภาพตามมาตรฐาน น้ำทิ้งจากอาคารประเภท ก. โดยจะมีค่า BOD ไม่เกิน 20 มก./ล.	- โครงการได้ติดตั้งระบบบำบัดน้ำเสียแบบเดิมอากาศเลี้ยง ตะกอนเวียนกลับ (AS) ที่สามารถรองรับน้ำเสียที่เกิดขึ้น ภายในส่วนห้องชุดพักอาศัยได้ทั้งหมด และมีประสิทธิภาพ ในการบำบัดน้ำเสียได้ตามมาตรฐานน้ำทิ้งที่มาตรการกำหนด	-	- ดังภาพที่ 6

ภาพที่ 6 ระบบบำบัดน้ำเสีย

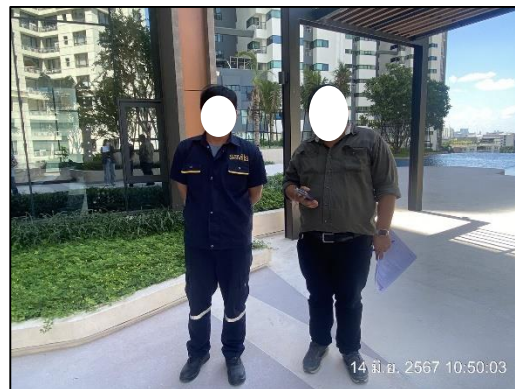
ภาพที่ 7 ช่างอาคาร

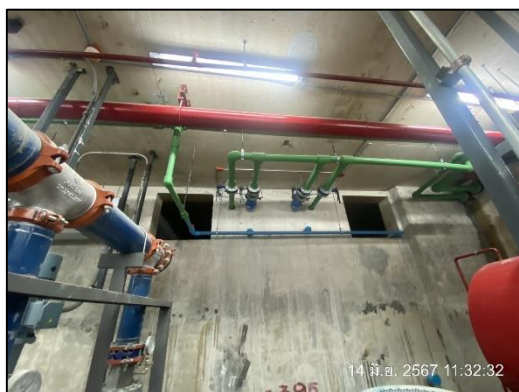
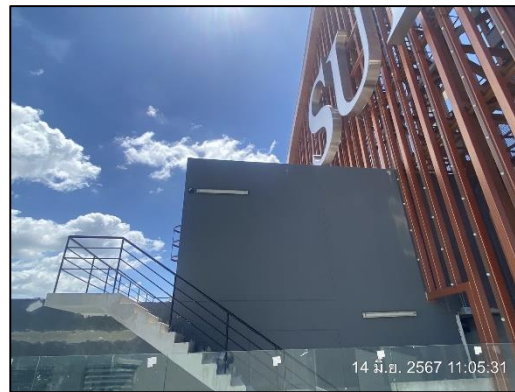
3. คุณค่าการใช้ประโยชน์ของมนุษย์				
3.1 การใช้น้ำ	1) จัดให้มีถังเก็บน้ำใต้ดิน และถังเก็บสำรองน้ำชั้นดาดฟ้าเพื่อการอุปโภค-บริโภค ทั้งในพื้นที่ส่วนพักอาศัย และพื้นที่ส่วนพาณิชยกรรมและสำนักงาน โดยมีรายละเอียด ดังนี้ <b>พื้นที่ส่วนพักอาศัย</b> - จัดให้มีถังเก็บน้ำชั้นใต้ดิน จำนวน 2 ถัง (ชุดที่ 1-1 และ 1-2) เป็นถังคอนกรีตเสริมเหล็ก สำหรับสำรองน้ำใช้เพื่อการอุปโภค-บริโภค 723.68 ลบ.ม.	- โครงการจัดให้มีถังเก็บน้ำชั้นใต้ดิน สำหรับสำรองน้ำใช้เพื่อการอุปโภค-บริโภค จำนวน 2 ถัง โดยเป็นถังคอนกรีตเสริมเหล็ก ตามที่มาตรการกำหนด	-	- ดังภาพที่ 8

ภาพที่ 8 ถังเก็บน้ำชั้นใต้ดิน และถังเก็บน้ำชั้นดาดฟ้า

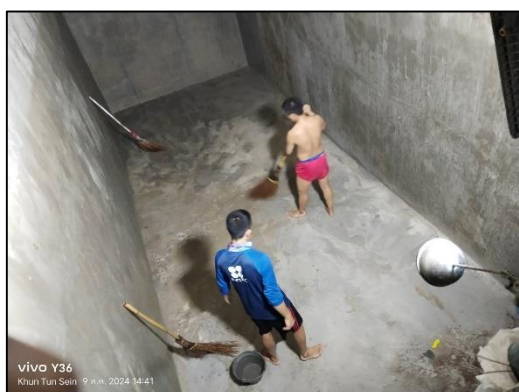
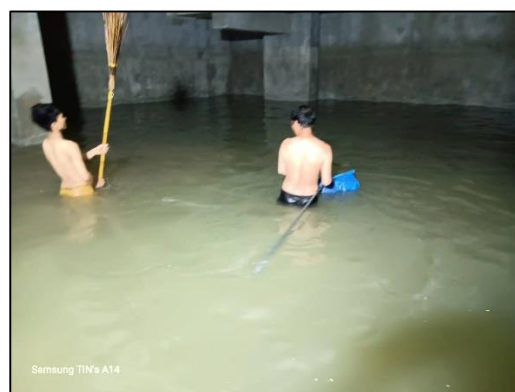
3.1 การใช้น้ำ (ต่อ)	5) ดำเนินการสำรองน้ำใช้ของโครงการ ทุก 6 เดือน ตลอด ระยะเวลาเปิดดำเนินการ 6) ผนวกให้ผู้พักอาศัยใช้น้ำอย่างประหยัด	- โครงการจัดให้มีพนักงานคอยสำรองน้ำใช้ของ โครงการ ทุก 6 เดือน ตามที่มาตรการกำหนด - โครงการได้ประชาสัมพันธ์รณรงค์ให้ผู้พักอาศัย และ เจ้าหน้าที่ในโครงการใช้น้ำอย่างประหยัด และปิดก๊อกน้ำ ทุกครั้งเมื่อไม่ใช้	-  -	- ดังภาพที่ 9  -

ภาพที่ 9 กิจกรรมล้างถังสำรองน้ำใช้ของโครงการ

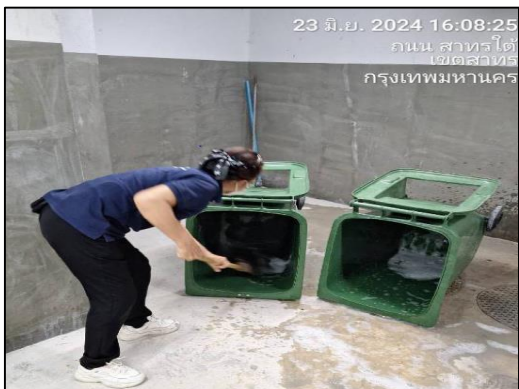
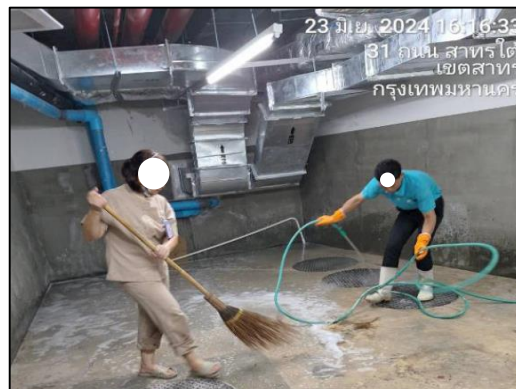
ภาพที่ 16 กิจกรรมล้างทำความสะอาดห้องพักมูลฝอย

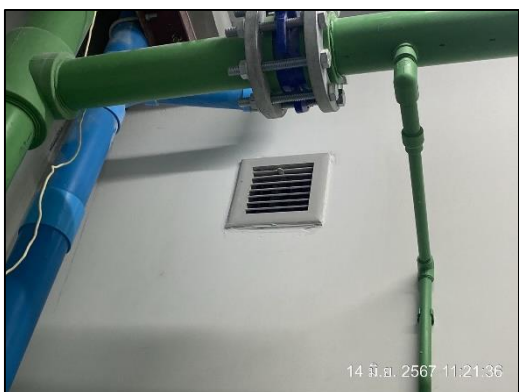
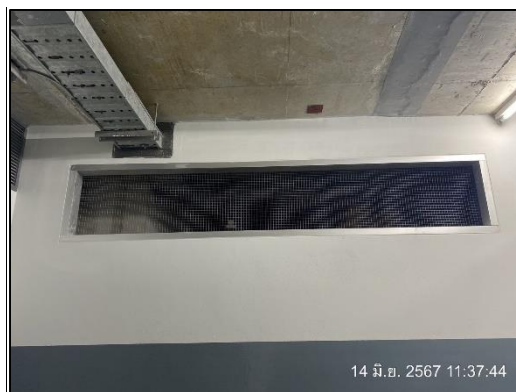
ภาพที่ 17 พัฒนาการระบายอากาศภายในห้องพักมูลฝอย

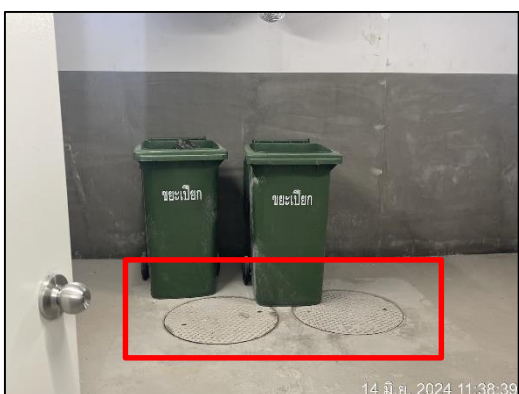
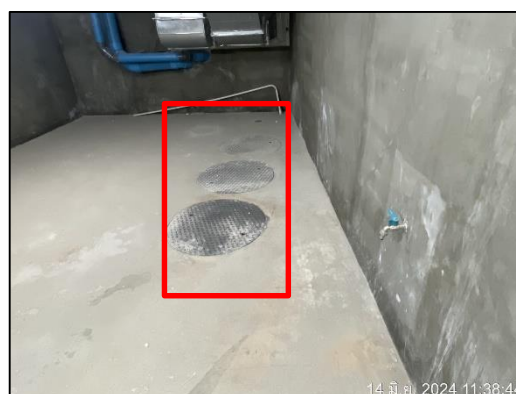
3.4 การจัดการขยะ (ต่อ)	<p>5) จัดให้มีการบำบัดอากาศเสียจากห้องพักขยะเปียกรวม ร่วมกับการบำบัดก๊าซมีเทนที่เกิดจากระบบบำบัดน้ำเสีย แต่ละชุด โดยต่อท่อระบายอากาศเพื่อรวบรวมอากาศเสียไป ยังบ่อดินบำบัดก๊าซมีเทนและอากาศเสีย โดยมีรายละเอียด ดังนี้</p> <p><b>ส่วนพักอาศัย</b></p> <p>- จัดให้มีพัดลมการระบายอากาศ ขนาด 6.51 ลบ.ม./นาที่ (ไม่น้อยกว่า 4 เท่าของปริมาตรห้อง) โดยโครงการได้จัดให้มี บ่อบำบัดอากาศเสียจากห้องพักขยะเปียกรวมกับก๊าซมีเทน (บ่อที่ 1) มีขนาดพื้นที่ 16.00 ตร.ม. (กว้าง 4.00 ม. ยาว 4.00 ม.) ลึก 1.00 ม. คิดเป็นปริมาตรบ่อ 16.00 ลบ.ม. และมีระยะเวลา ที่อากาศสัมผัสกับดินเท่ากับ 72 วินาที เพียงพอต่อปริมาณ อากาศเสียจากห้องพักขยะเปียกรวม</p>	<p>- โครงการได้ติดตั้งพัดลมระบายอากาศไว้ภายในห้องพักขยะ เปียก พร้อมทั้งจัดให้มีบ่อบำบัดอากาศเสียจากห้องพักขยะ เปียกรวมกับก๊าซมีเทน ซึ่งเพียงพอต่อปริมาณอากาศเสียที่ ระบายออกจากห้องพักขยะเปียกรวม ตามที่มาตรการกำหนด</p>	-	- ดังภาพที่ 17-18

ภาพที่ 18 บ่อบำบัดอากาศเสียจากห้องพักขยะเปียก

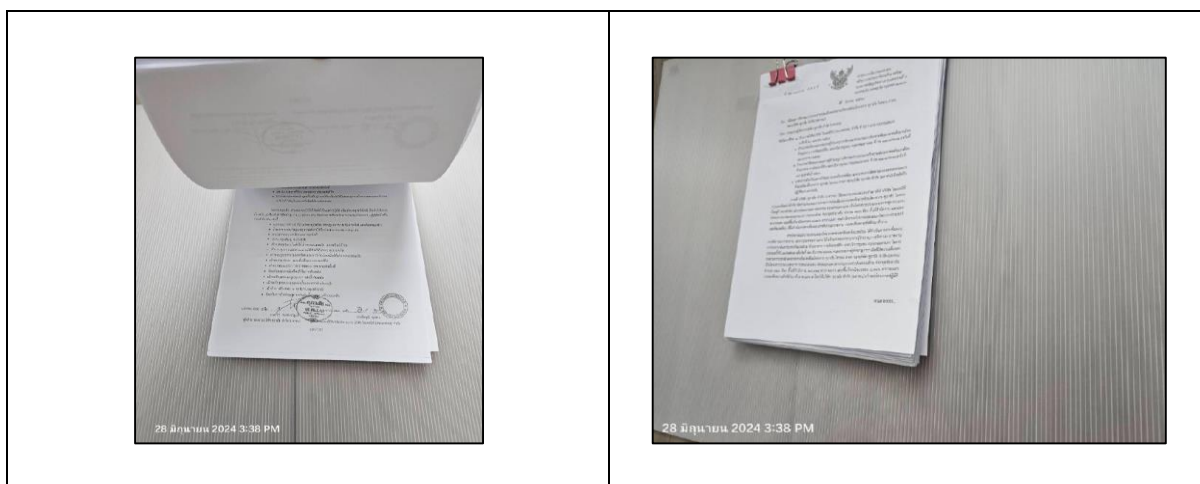
ภาพที่ 22 ติดประกาศรายละเอียดของมาตรการป้องกันและแก้ไขผลกระทบสิ่งแวดล้อมที่โครงการต้องปฏิบัติ

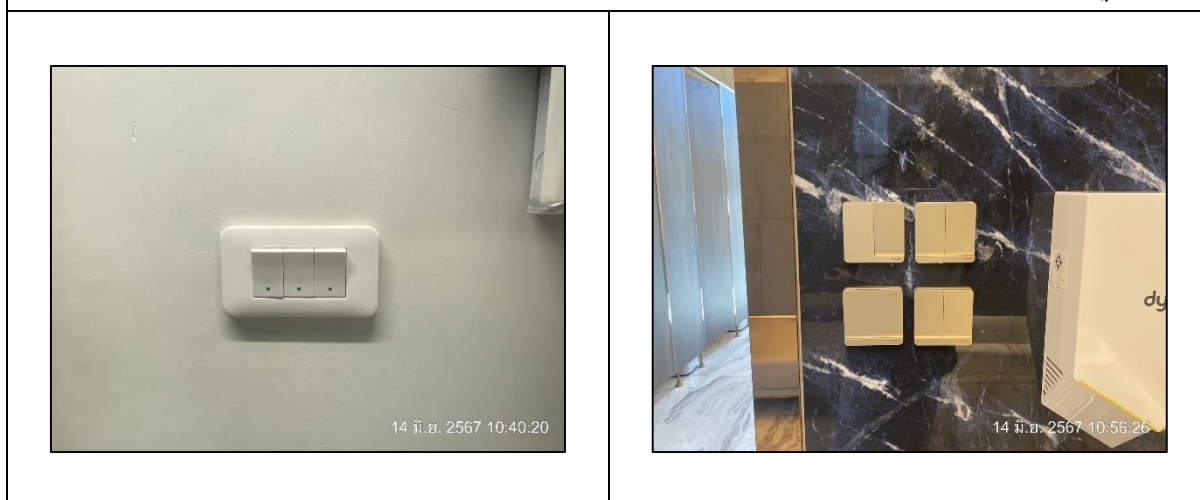
ภาพที่ 23 แยกสวิตช์ควบคุมอุปกรณ์ไฟฟ้าแสงสว่าง

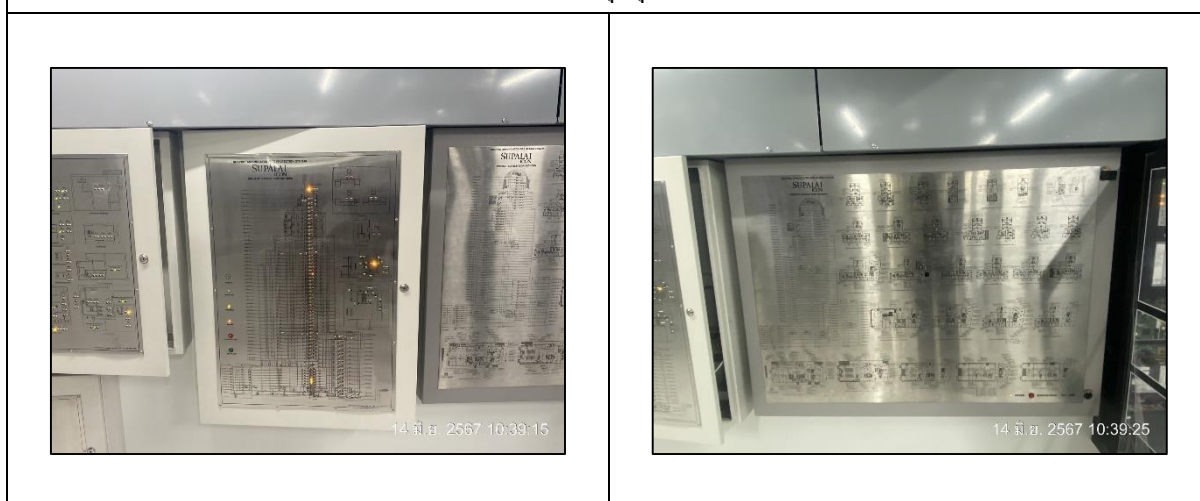
3.6 การป้องกันอัคคีภัย	<p>1) จัดให้มีอุปกรณ์ระบบตรวจสอบและแจ้งเหตุเพลิงไหม้ ได้แก่ แผงควบคุมระบบแจ้งเหตุอัคคีภัย (Fire Alarm Control Panel: FCP) เครื่องตรวจจับควัน (Smoke Detector: SD) เครื่องตรวจจับความร้อน (Heat Detector: H) ปุ่มกดแจ้งสัญญาณอัคคีภัย (Fire Alarm Manual Station) และอุปกรณ์ส่งสัญญาณแจ้งเหตุแบบกริ่งสัญญาณ (Alarm Bell)</p>	<p>- โครงการได้ติดตั้งอุปกรณ์ระบบตรวจสอบและแจ้งเหตุเพลิงไหม้ ได้แก่ แผงควบคุมระบบแจ้งเหตุอัคคีภัย (Fire Alarm Control Panel: FCP) เครื่องตรวจจับควัน (Smoke Detector: SD) เครื่องตรวจจับความร้อน (Heat Detector: H) ปุ่มกดแจ้งสัญญาณอัคคีภัย (Fire Alarm Manual Station) และอุปกรณ์ส่งสัญญาณแจ้งเหตุแบบกริ่งสัญญาณ (Alarm Bell) ไว้ภายในอาคารโครงการ ตามที่มาตรการกำหนด</p>	-	- ดังภาพที่ 24

แผงควบคุมระบบแจ้งเหตุอัคคีภัย (Fire Alarm Control Panel: FCP)

ภาพที่ 24 อุปกรณ์ระบบตรวจสอบและแจ้งเหตุเพลิงไหม้

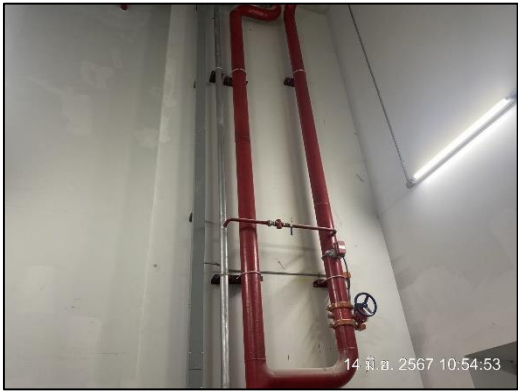
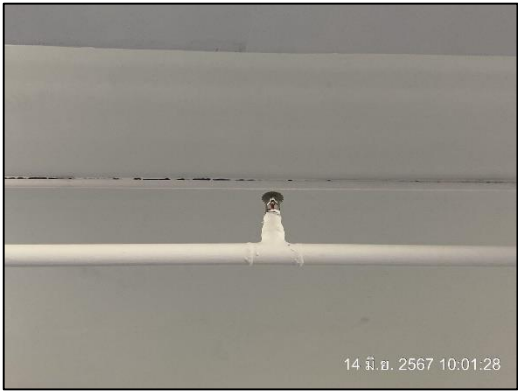
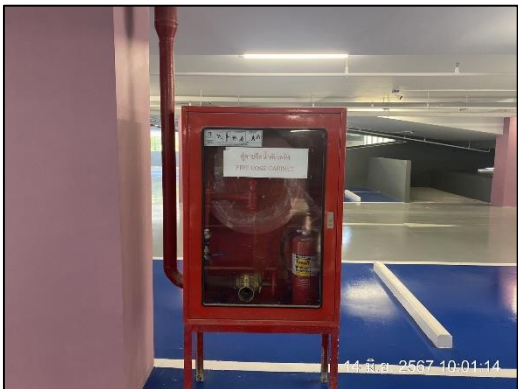
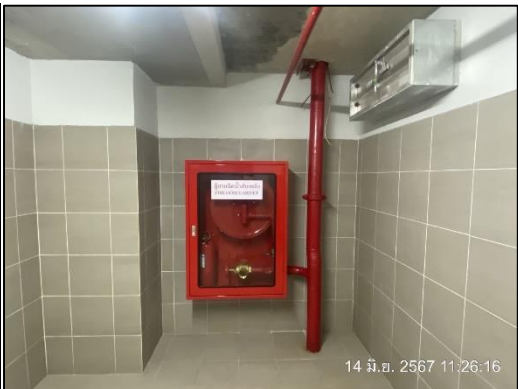
3.6 การป้องกันอัคคีภัย (ต่อ)	2) จัดให้มีระบบป้องกันและระงับอัคคีภัย ได้แก่ หัวรับน้ำดับเพลิง (Fire Department Connection: FDC) เครื่องสูบน้ำดับเพลิง ระบบท่อจ่ายน้ำดับเพลิง ตู้เก็บสายฉีดน้ำดับเพลิง (Fire Hose Cabinet: FHC) และหัวกระจายน้ำอัตโนมัติ (Sprinkler)	- โครงการได้ติดตั้งระบบป้องกันและระงับอัคคีภัย ได้แก่ หัวรับน้ำดับเพลิง (Fire Department Connection: FDC) เครื่องสูบน้ำดับเพลิง ระบบท่อจ่ายน้ำดับเพลิง ตู้เก็บสายฉีดน้ำดับเพลิง (Fire Hose Cabinet: FHC) และหัวกระจายน้ำอัตโนมัติ (Sprinkler) ไว้ภายในพื้นที่โครงการ ตามที่มาตรการกำหนด	-	- ดังภาพที่ 25

<p>ระบบท่อจ่ายน้ำดับเพลิง</p>	<p>หัวกระจายน้ำอัตโนมัติ (Sprinkler)</p>

<p>ตู้เก็บสายฉีดน้ำดับเพลิง (Fire Hose Cabinet: FHC)</p>	
<p>ภาพที่ 25 (ต่อ) ระบบป้องกันและระงับอัคคีภัย</p>

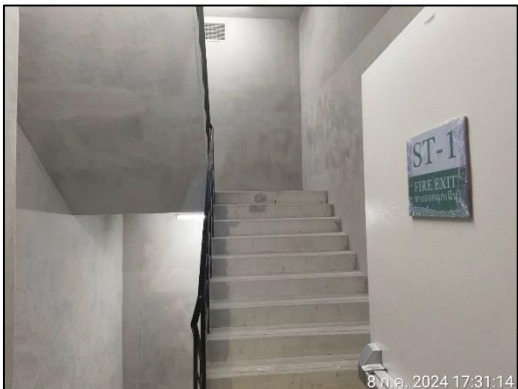
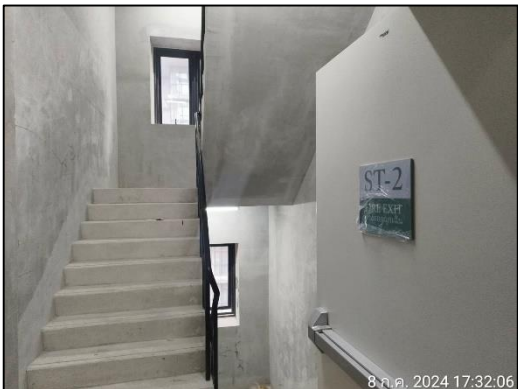
3) จัดให้มีบันไดสำหรับหนีไฟทั้งหมด 6 แห่ง เป็นบันไดหนีไฟในส่วนพื้นที่พาณิชย์กรรมชั้นที่ 2 จำนวน 4 แห่ง ส่วนพื้นที่จอดรถ (ชั้นที่ 1-10) จำนวน 4 แห่ง ส่วนพื้นที่สำนักงาน (ชั้นที่ 1-14) จำนวน 2 แห่ง และพื้นที่ส่วนพักอาศัย (ชั้น 12-56) จำนวน 3 แห่ง เป็นชนิดภายในอาคารที่ให้บริการถึงชั้นดาดฟ้าที่มีพื้นที่หนีไฟทางอากาศ สามารถรองรับผู้พักอาศัยและพนักงานจำนวน 3,750 คน โดยมีระยะเวลาในการลำเลียงคนออกนอกอาคารประมาณ 20 นาที (น้อยกว่า 60 นาที)	- โครงการจัดให้มีบันไดสำหรับหนีไฟภายในอาคารที่ให้บริการถึงชั้นดาดฟ้าที่มีพื้นที่หนีไฟทางอากาศ ทั้งหมด 6 แห่ง ตามที่มาตรการกำหนด และสามารถรองรับผู้พักอาศัยและพนักงานภายในโครงการได้อย่างเพียงพอ	-	- ดังภาพที่ 26

<p>ภาพที่ 26 บันไดหนีไฟภายในอาคาร</p>

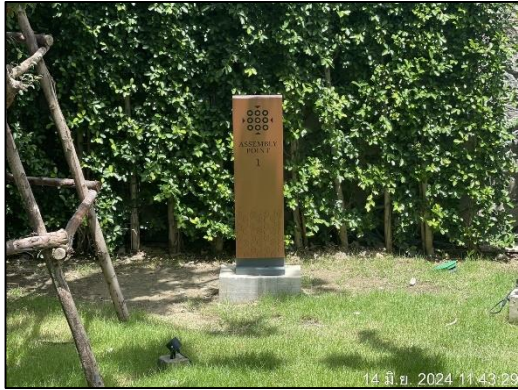
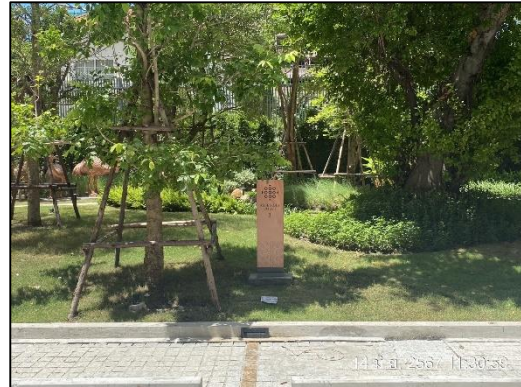
3.6 การป้องกันอัคคีภัย (ต่อ)	4) กำหนดให้มีจุดรวมพลที่บริเวณพื้นที่สีเขียวของโครงการ จำนวน 3 จุด โดยมีขนาดพื้นที่รวม 1,736 ตร.ม. คิดเป็น สัดส่วนพื้นที่รวมพลต่อจำนวนผู้พักอาศัย 0.34-2.36 ตร.ม/คน (ไม่น้อยกว่า 0.25 ตร.ม/คน) โดยการกำหนดจุดรวมพล สามารถปรับเปลี่ยนตำแหน่งได้ตามความเหมาะสมกับสภาพ ความเป็นจริง เมื่อมีการชักซ้อมการหนีไฟกับหน่วยงานที่ เกี่ยวข้อง	- โครงการได้กำหนดให้มีจุดรวมพลที่บริเวณพื้นที่สีเขียว ของโครงการจำนวน 3 จุด โดยมีขนาดพื้นที่ตามที่มาตรการ กำหนด	-	- ดังภาพที่ 27

ภาพที่ 27 จุฬารวมพล

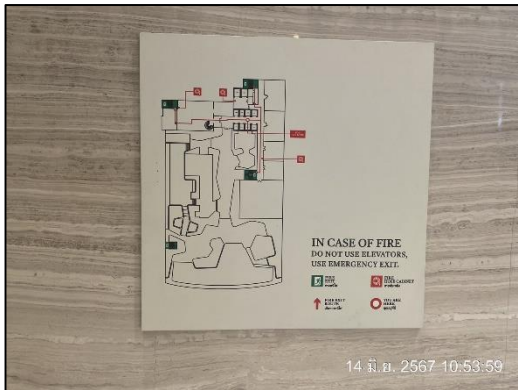
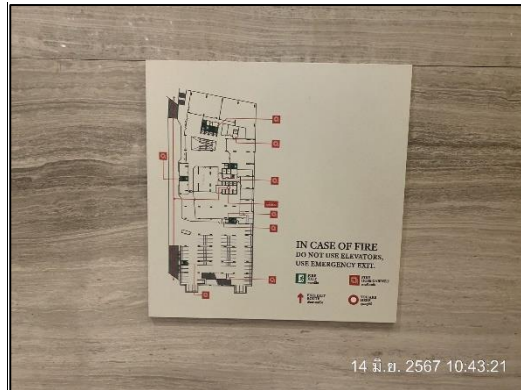
5) จัดให้มีการชักซ้อมการอพยพหนีไฟเป็นประจำอย่างน้อย ปีละ 1 ครั้ง โดยจะประสานงานให้วิทยากรจากสถานี ดับเพลิงทุ่งมหาเมฆ มาฝึกอบรมให้เป็นประจำ โดยโครงการ จะจัดทำแผนผังเส้นทาง การอพยพหนีไฟและจุดรวมพล เบื้องต้นของโครงการ เมื่อเกิดเหตุเพลิงไหม้ให้ผู้พักอาศัย เห็นได้อย่างชัดเจน และติดตั้งไว้ที่บริเวณ โถงบันไดหลัก และบันไดหนีไฟทุกชั้น	- โครงการมีแผนจะดำเนินการชักซ้อมการอพยพหนีไฟ ให้แก่ผู้พักอาศัย และพนักงานภายในโครงการ ในช่วงเดือน กรกฎาคม-ธันวาคม 2567 หากดำเนินการแล้วเสร็จจะ นำเสนอในรายงานฯ ฉบับถัดไป ทั้งนี้โครงการได้จัดทำ แผนผังเส้นทาง การอพยพหนีไฟและจุดรวมพลเบื้องต้นของ โครงการ โดยติดตั้งไว้ในบริเวณพื้นที่โครงการ สามารถ มองเห็นได้อย่างชัดเจน	-	- ดังภาพที่ 27-28

ภาพที่ 28 แผนผังเส้นทางการอพยพหนีไฟ

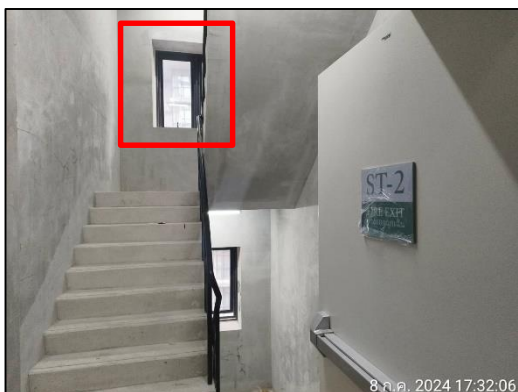
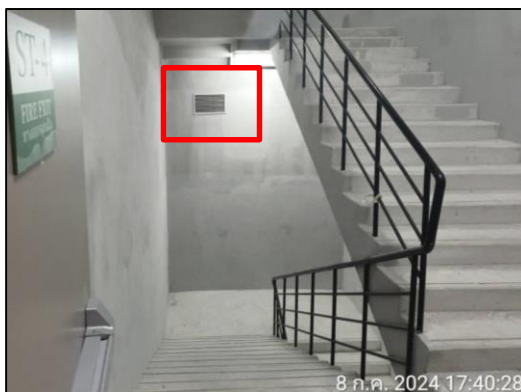
ภาพที่ 29 ช่องระบายอากาศ
