โครงการไอดีโอ โมบี อโศก ตั้งอยู่ที่ถนนเพชรบุรี แขวงบางกะปิ เขตห้วยขวาง กรุงเทพมหานคร ดำเนินการโดยบริษัท อนันดา เอ็มเอฟ เอเชีย เพชรบุรี จำกัด โดยโครงการเป็นอาคารชุดพักอาศัย ขนาดความสูง 37 ชั้น ความสูง 139.63 เมตร (ความสูงวัดถึงระดับหลังคาสูงสุด) จำนวน 1 อาคาร มีจำนวนห้องชุดรวมทั้งสิ้น 508 ห้องแบ่งเป็น ห้องชุดพักอาศัย จำนวน 507 ห้อง และห้องชุดเพื่อการพาณิชย์ (ร้านค้า) จำนวน 1 ห้อง

รายงานฉบับนี้ จัดทำขึ้นเพื่อรายงานผลการปฏิบัติตามมาตรการป้องกันและแก้ไขผลกระทบสิ่งแวดล้อม และมาตรการติดตามตรวจสอบคุณภาพสิ่งแวดล้อม ระยะดำเนินการ โครงการไอดีโอ โมบี อโศก บริหารงานโดยนิติบุคคลอาคารชุดไอดีโอ โมบี อโศก บริษัท เดอะเวิร์คส์ คอมมิวนิตี แมนเนจเม้นท์ จำกัดประจำเดือนมกราคม-มิถุนายน 2566 เพื่อให้เป็นไปตามเงื่อนไขที่กำหนดไว้ในหนังสือเห็นชอบผลการพิจารณารายงานการวิเคราะห์ทางสิ่งแวดล้อม โครงการไอดีโอ โมบี อโศก บริหารงานโดยนิติบุคคลอาคารชุดไอดีโอ โมบี อโศก บริษัท เดอะเวิร์คส์ คอมมิวนิตี แมนเนจเม้นท์ จำกัด

รายละเอียดผลการปฏิบัติตามมาตรการป้องกันและแก้ไขผลกระทบสิ่งแวดล้อม ระยะดำเนินการโครงการไอดีโอ โมบี อโศก บริหารงานโดยนิติบุคคลอาคารชุดไอดีโอ โมบี อโศก บริษัท เดอะเวิร์คส์ คอมมิวนิตี แมนเนจเม้นท์ จำกัด

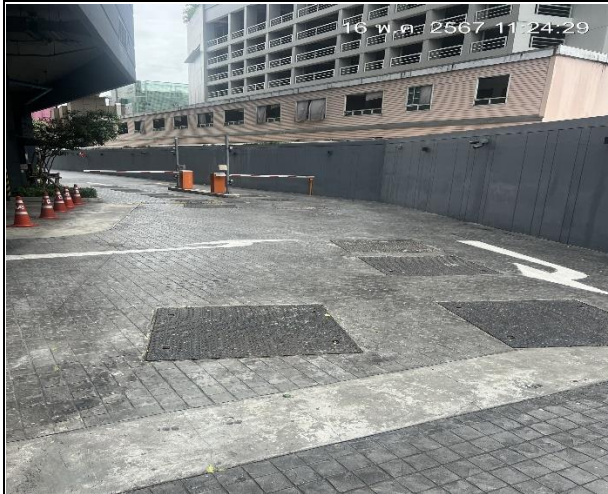
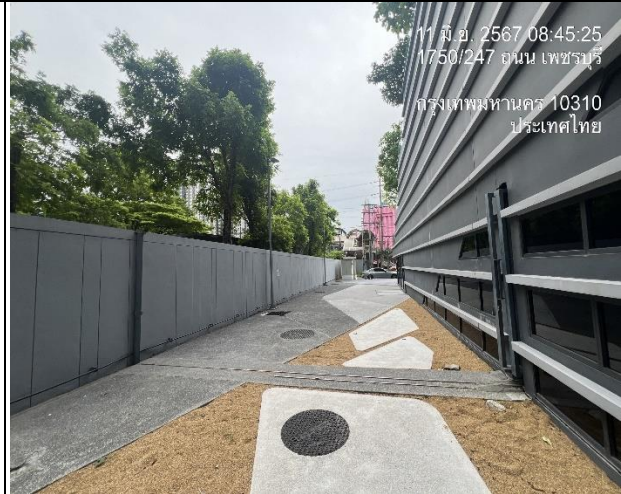
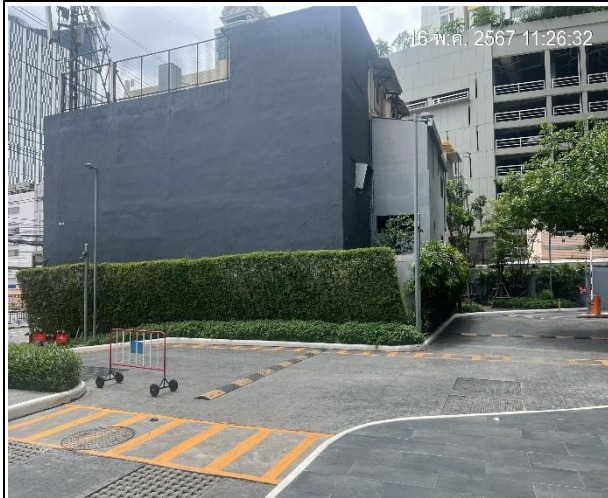
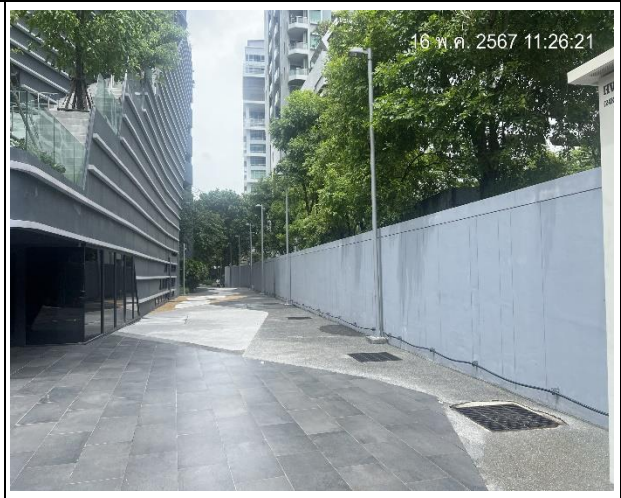
ภาพที่ 1 รั้วโดยรอบพื้นที่โครงการ

| องค์ประกอบทาง<br>สิ่งแวดล้อม<br>และคุณค่าต่าง ๆ | มาตรการป้องกันและแก้ไขผลกระทบสิ่งแวดล้อม | รายละเอียดการปฏิบัติตามมาตรการฯ | ปัญหา/<br>อุปสรรคและ<br>การแก้ไข | เอกสารอ้างอิง<br>รูปภาพหรือ<br>เอกสาร |
|---|---|---|---|---|
| <b>3.1.1 ลักษณะภูมิประเทศ</b> | 1. จัดให้มีรั้วสูง 2.4 เมตร รอบพื้นที่โครงการเพื่อกันขอบเขตพื้นที่อย่างชัดเจน และด้านล่างแนวรั้วจัดให้เป็นกำแพงกันดินความสูง 1 เมตร เพื่อป้องกันการพังทลายของดินสู่พื้นที่ข้างเคียง | โครงการจัดให้มีรั้วสูง 2.4 เมตร รอบพื้นที่โครงการเพื่อกันขอบเขตพื้นที่อย่างชัดเจน และด้านล่างแนวรั้วจัดให้เป็นกำแพงกันดินความสูง 1 เมตร เพื่อป้องกันการพังทลายของดินสู่พื้นที่ข้างเคียง | - | - ดังภาพที่ 1 |

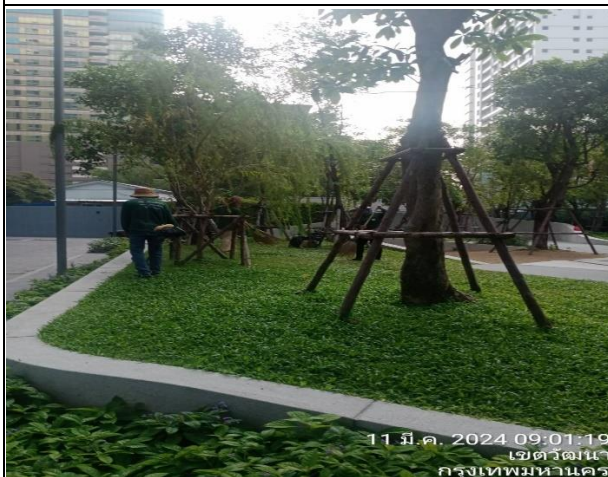
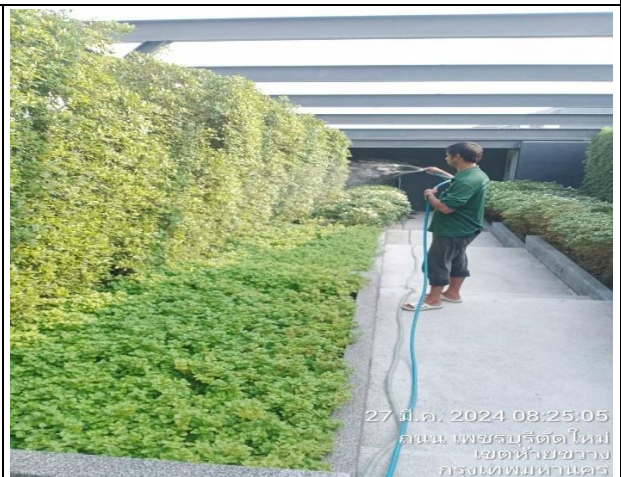
ภาพที่ 2 พื้นที่สีเขียวของโครงการ

| องค์ประกอบทาง<br>สิ่งแวดล้อม<br>และคุณค่าต่าง ๆ | มาตรการป้องกันและแก้ไขผลกระทบสิ่งแวดล้อม | รายละเอียดการปฏิบัติตามมาตรการฯ | ปัญหา/<br>อุปสรรคและ<br>การแก้ไข | เอกสารอ้างอิง<br>รูปภาพหรือ<br>เอกสาร |
|---|---|---|---|---|
| | 2. จัดให้มีการปลูกไม้ยืนต้น ไม้พุ่ม ไม้คลุมดินภายในโครงการ โดยเฉพาะบริเวณแนวเขตที่ดินเพื่อให้พืชช่วยยึดหน้าดิน | โครงการจัดให้มีการปลูกไม้ยืนต้น ไม้พุ่ม ไม้คลุมดินภายในโครงการ โดยเฉพาะบริเวณแนวเขตที่ดินเพื่อให้พืชช่วยยึดหน้าดิน | - | - ดังภาพที่ 2 |

| องค์ประกอบทาง<br>สิ่งแวดล้อม<br>และคุณค่าต่าง ๆ | มาตรการป้องกันและแก้ไขผลกระทบสิ่งแวดล้อม | รายละเอียดการปฏิบัติตามมาตรการฯ | ปัญหา/<br>อุปสรรคและ<br>การแก้ไข | เอกสารอ้างอิง<br>รูปภาพหรือ<br>เอกสาร |
|---|---|---|---|---|
| | 5. จัดให้มีพื้นที่สีเขียวภายในโครงการ ขนาดพื้นที่รวม 1,842.41 ตารางเมตร เพื่อให้ต้นไม้ดังกล่าวช่วยดูดซับมลพิษจากที่จอดรถของโครงการ โดยพันธุ์ไม้ที่โครงการเลือกปลูกมีอัตราการสังเคราะห์แสง 91.86 โมล หรือคิดเป็น 4,041.84 กรัม (คำนวณจาก โมล x มวล | โครงการจัดให้มีพื้นที่สีเขียวภายในโครงการ ขนาดพื้นที่รวม 1,842.41 ตารางเมตร เพื่อให้ต้นไม้ดังกล่าวช่วยดูดซับมลพิษจากที่จอดรถของโครงการ | - | - ดังภาพที่ 2 |

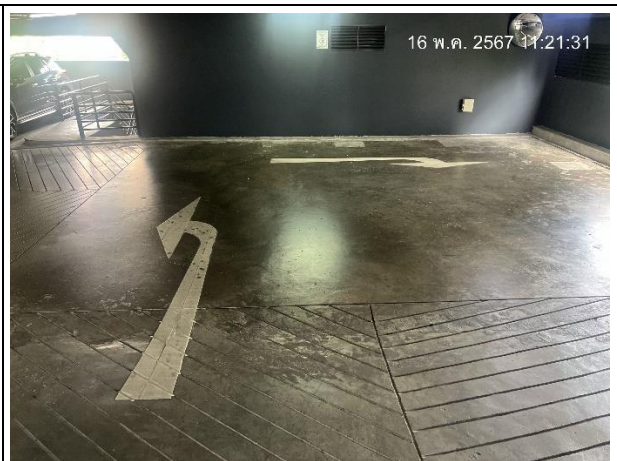
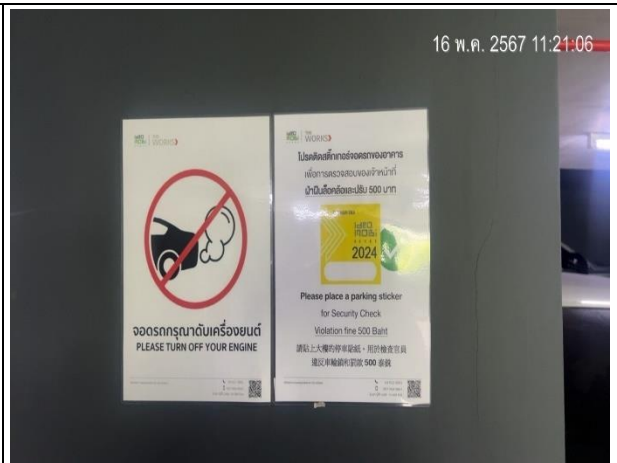
ภาพที่ 3 สัญญาณจราจร

| องค์ประกอบทาง<br>สิ่งแวดล้อม<br>และคุณค่าต่าง ๆ | มาตรการป้องกันและแก้ไขผลกระทบสิ่งแวดล้อม | รายละเอียดการปฏิบัติตามมาตรการฯ | ปัญหา/<br>อุปสรรคและ<br>การแก้ไข | เอกสารอ้างอิง<br>รูปภาพหรือ<br>เอกสาร |
|---|---|---|---|---|
| <b>3.1.2 คุณภาพอากาศ</b><br><b>1) ฝุ่นละออง</b> | 1. ควบคุมความเร็วของรถภายในโครงการ เช่น ป้ายจำกัดความเร็ว สันนูนชะลอความเร็วเพื่อไม่ให้เกิดการฟุ้งกระจายของฝุ่นบนผิวถนน โดยโครงการจัดให้มีสันนูนชะลอความเร็ว ขนาดความสูง 4 เซนติเมตร ความกว้าง 90 เซนติเมตร | โครงการจัดให้ควบคุมความเร็วของรถภายในโครงการ เช่น ป้ายจำกัดความเร็ว สันนูนชะลอความเร็วเพื่อไม่ให้เกิดการฟุ้งกระจายของฝุ่นบนผิวถนน โดยโครงการจัดให้มีสันนูนชะลอความเร็ว ขนาดความสูง 4 เซนติเมตร ความกว้าง 90 เซนติเมตร | - | - ดังภาพที่ 3 |

| องค์ประกอบทาง<br>สิ่งแวดล้อม<br>และคุณค่าต่าง ๆ | มาตรการป้องกันและแก้ไขผลกระทบสิ่งแวดล้อม | รายละเอียดการปฏิบัติตามมาตรการฯ | ปัญหา/<br>อุปสรรคและ<br>การแก้ไข | เอกสารอ้างอิง<br>รูปภาพหรือ<br>เอกสาร |
|---|---|---|---|---|
| 2) มลพิษทางอากาศ (ต่อ) | 3. จัดทำป้ายและสัญลักษณ์จราจรบนพื้นทางให้ชัดเจน และไม่ก่อให้เกิดความสับสนของผู้ขับขี่ ทำให้การเคลื่อนตัวของรถในโครงการทำได้เป็นอย่างดีและปลอดภัย | โครงการจัดให้มีป้ายและสัญลักษณ์จราจรบนพื้นทางให้ชัดเจน และไม่ก่อให้เกิดความสับสนของผู้ขับขี่ ทำให้การเคลื่อนตัวของรถในโครงการทำได้เป็นอย่างดีและปลอดภัย | - | - ดังภาพที่ 3 |

| องค์ประกอบทาง<br>สิ่งแวดล้อม<br>และคุณค่าต่าง ๆ | มาตรการป้องกันและแก้ไขผลกระทบสิ่งแวดล้อม | รายละเอียดการปฏิบัติตามมาตรการฯ | ปัญหา/<br>อุปสรรคและ<br>การแก้ไข | เอกสารอ้างอิง<br>รูปภาพหรือ<br>เอกสาร |
|---|---|---|---|---|
| 3.1.3 เสียง | 1. ควบคุมความเร็วของรถภายในโครงการ เช่น ป้ายจำกัดความเร็ว สันนุนชะลอความเร็ว เพื่อไม่ให้เกิดการฟุ้งกระจายของฝุ่นบนผิวถนน โดยโครงการจัดให้มีสันนุนชะลอความเร็วของรถ ขนาดความสูง 4 เซนติเมตร ความกว้าง 90 เซนติเมตร ความยาว 6 เมตร จำนวน 3 จุด เพื่อชะลอความเร็วของรถ และลดเสียงจากการแล่นของรถยนต์ | โครงการจัดให้ควบคุมความเร็วของรถภายในโครงการ เช่น ป้ายจำกัดความเร็ว สันนุนชะลอความเร็ว เพื่อไม่ให้เกิดการฟุ้งกระจายของฝุ่นบนผิวถนน โดยโครงการจัดให้มีสันนุนชะลอความเร็วของรถ ขนาดความสูง 4 เซนติเมตร ความกว้าง 90 เซนติเมตร ความยาว 6 เมตร จำนวน 3 จุด เพื่อชะลอความเร็วของรถ และลดเสียงจากการแล่นของรถยนต์ | - | - ดังภาพที่ 3 |
| | 2. ติดตั้งป้ายห้ามเร่งเครื่องยนต์ไว้บริเวณที่จอดรถและทางวิ่งภายในโครงการให้เห็นอย่างชัดเจน | โครงการจัดให้มีป้ายห้ามเร่งเครื่องยนต์ไว้บริเวณที่จอดรถและทางวิ่งภายในโครงการให้เห็นอย่างชัดเจน | - | - ดังภาพที่ 3 |
| | 3. ตรวจสอบป้ายและสัญลักษณ์ต่าง ๆ เช่น ป้ายห้ามติดเครื่องยนต์ ป้ายจำกัดความเร็ว ให้อยู่ในสภาพดีมองเห็นชัดเจนไม่ลบเลือน | โครงการจัดให้ตรวจสอบป้ายและสัญลักษณ์ต่าง ๆ เช่น ป้ายห้ามติดเครื่องยนต์ ป้ายจำกัดความเร็ว ให้อยู่ในสภาพดีมองเห็นชัดเจนไม่ลบเลือน | - | - ดังภาพที่ 3 |

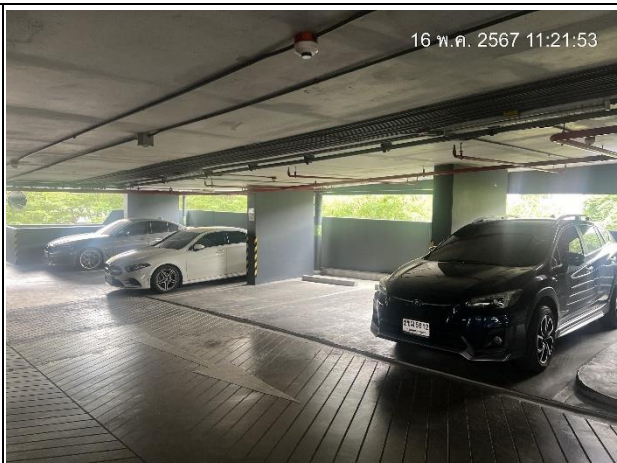
ภาพที่ 4 พื้นที่จอดรถภายในโครงการ

| องค์ประกอบทาง<br>สิ่งแวดล้อม<br>และคุณค่าต่าง ๆ | มาตรการป้องกันและแก้ไขผลกระทบสิ่งแวดล้อม | รายละเอียดการปฏิบัติตามมาตรการฯ | ปัญหา/<br>อุปสรรคและ<br>การแก้ไข | เอกสารอ้างอิง<br>รูปภาพหรือ<br>เอกสาร |
|---|---|---|---|---|
| 2) มลพิษทางอากาศ | <p>1. ออกแบบให้ชั้นจอดรถ สามารถระบายอากาศได้อย่างสะดวกตลอดเวลาไม่ให้เกิดการสะสมมลพิษ</p> <p>2. ติดตั้งป้ายห้ามติดเครื่องยนต์ทิ้งไว้ในบริเวณพื้นที่จอดรถ ให้สามารถสังเกตได้อย่างชัดเจนและทั่วถึง</p> | <p>โครงการจัดให้มีชั้นจอดรถที่สามารถระบายอากาศได้อย่างสะดวกตลอดเวลาไม่ให้เกิดการสะสมมลพิษ</p> <p>โครงการจัดให้มีป้ายห้ามติดเครื่องยนต์ทิ้งไว้ในบริเวณพื้นที่จอดรถ ให้สามารถสังเกตได้อย่างชัดเจนและทั่วถึง</p> | <p>-</p> <p>-</p> | <p>- ดัชนีภาพที่ 4</p> <p>- ดัชนีภาพที่ 3</p> |

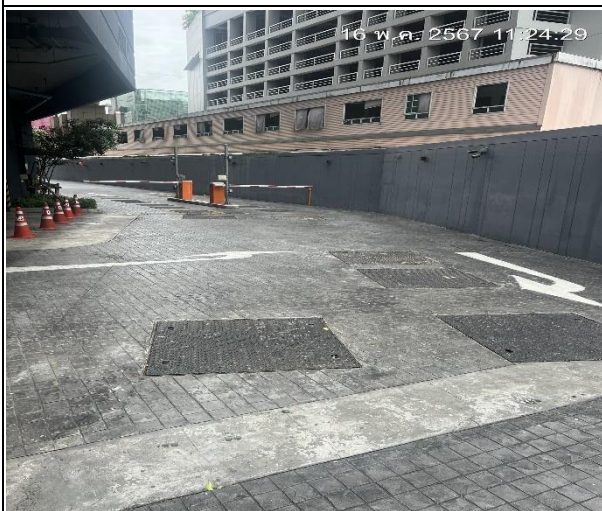
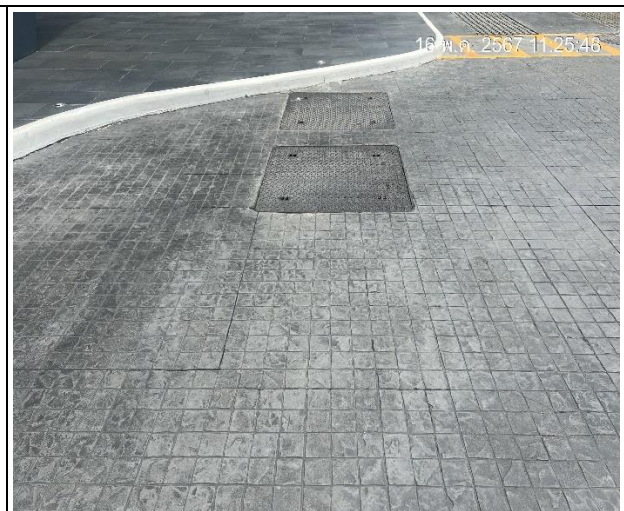
ภาพที่ 19 ระบบบำบัดน้ำเสีย

| องค์ประกอบทาง<br>สิ่งแวดล้อม<br>และคุณค่าต่าง ๆ | มาตรการป้องกันและแก้ไขผลกระทบสิ่งแวดล้อม | รายละเอียดการปฏิบัติตามมาตรการฯ | ปัญหา/<br>อุปสรรคและ<br>การแก้ไข | เอกสารอ้างอิง<br>รูปภาพหรือ<br>เอกสาร |
|---|---|---|---|---|
| 3.1.4 คุณภาพน้ำ | 1. จัดให้มีระบบบำบัดน้ำเสีย จำนวน 1 ชุด เป็นระบบ<br>บำบัดน้ำเสียชนิดเติมอากาศแบบตะกอนเร่ง<br>(Activated Sludge) ออกแบบรองรับน้ำเสียได้<br>ปริมาณ 300 ลูกบาศก์เมตร/วัน เพื่อบำบัดน้ำเสียให้มี<br>ค่า BOD ในน้ำทิ้งไม่เกิน 20 มิลลิกรัม/ลิตร | โครงการจัดให้มีระบบบำบัดน้ำเสีย จำนวน 1 ชุด<br>เป็นระบบบำบัดน้ำเสียชนิดเติมอากาศแบบตะกอน<br>เร่ง (Activated Sludge) ออกแบบรองรับน้ำเสียได้<br>ปริมาณ 300 ลูกบาศก์เมตร/วัน เพื่อบำบัดน้ำเสียให้มี<br>ค่า BOD ในน้ำทิ้งไม่เกิน 20 มิลลิกรัม/ลิตร | - | - ดังภาพที่ 19 |

| องค์ประกอบทาง<br>สิ่งแวดล้อม<br>และคุณค่าต่าง ๆ | มาตรการป้องกันและแก้ไขผลกระทบสิ่งแวดล้อม | รายละเอียดการปฏิบัติตามมาตรการฯ | ปัญหา/<br>อุปสรรคและ<br>การแก้ไข | เอกสารอ้างอิง<br>รูปภาพหรือ<br>เอกสาร |
|---|---|---|---|---|
| 3.2.2 นิเวศวิทยาทางน้ำ | 1. จัดให้มีระบบบำบัดน้ำเสีย จำนวน 1 ชุด เป็นระบบ บำบัดน้ำเสียชนิดเติมอากาศแบบตะกอนเร่ง (Activated Sludge) ออกแบบรองรับน้ำเสียได้ ปริมาณ 300 ลูกบาศก์เมตร/วัน เพื่อบำบัดน้ำเสียให้มี ค่า BOD ในน้ำทิ้งไม่เกิน 20 มิลลิกรัม/ลิตร<br>2. จัดให้มีเจ้าหน้าที่ที่มีความรู้ความชำนาญ ดูแล รักษาและควบคุมระบบบำบัดน้ำเสียของโครงการ ให้ทำงานได้อย่างต่อเนื่องและมีประสิทธิภาพ | โครงการจัดให้มีระบบบำบัดน้ำเสีย จำนวน 1 ชุด เป็นระบบบำบัดน้ำเสียชนิดเติมอากาศแบบตะกอน เร่ง (Activated Sludge) ออกแบบรองรับน้ำเสียได้ ปริมาณ 300 ลูกบาศก์เมตร/วัน เพื่อบำบัดน้ำเสียให้มี ค่า BOD ในน้ำทิ้งไม่เกิน 20 มิลลิกรัม/ลิตร<br>โครงการจัดให้มีเจ้าหน้าที่ที่มีความรู้ความชำนาญ ดูแลรักษาและควบคุมระบบบำบัดน้ำเสียของ โครงการให้ทำงานได้อย่างต่อเนื่องและมี ประสิทธิภาพ | -<br><br>- | - ดังภาพที่ 19<br><br>- ดังเอกสารแนบ ที่ 1 |
