ผลการปฏิบัติตามมาตรการป้องกันและแก้ไขผลกระทบสิ่งแวดล้อม (ระยะดำเนินการ) ประจำเดือนมกราคม - มิถุนายน 2567

รายงานผลการปฏิบัติตามมาตรการป้องกัน และแก้ไขผลกระทบสิ่งแวดล้อมและมาตรการติดตามตรวจสอบ |

ผลกระทบสิ่งแวดล้อม (ระยะดำเนินการ) โครงการ ดิ อินฟินิตี้ ประจำปี 2567 ระหว่างเดือน มกราคม - มิถุนายน 2567

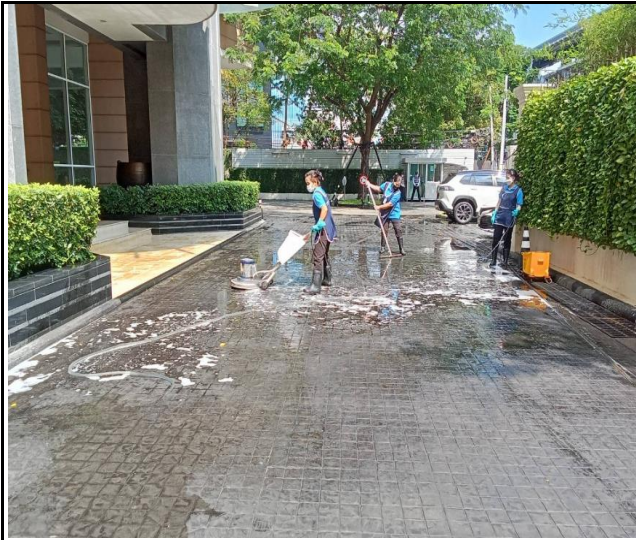
ภาพที่ 1 ขัดล้างถนน และลานจอด

1.2 คุณภาพอากาศ				
1) ฝุ่นละออง	1.ควบคุมความเร็วของรถภายในโครงการ เช่น ป้าย จำกัดความเร็ว สันนุนเพื่อลดความเร็ว เพื่อไม่ให้เกิด การฟุ้งกระจายของฝุ่นบนผิวถนน 2.หมั่นดูแลรักษาความสะอาดบริเวณถนน โดยฉีดล้าง ถนนเป็นครั้งคราว	1.ติดตั้งสันนุนเพื่อลดความเร็ว และไม่ให้เกิดการฟุ้ง กระจายของฝุ่นบริเวณทางลงลานจอดรถ 2.กำหนดให้พนักงานรักษาความสะอาด ทำความ สะอาดขัดล้างถนนและลานจอดรถ เป็นแผนงาน ประจำเดือน อย่างน้อยเดือนละครั้ง	ไม่มี ไม่มี	- รูปประกอบรูปที่ 1

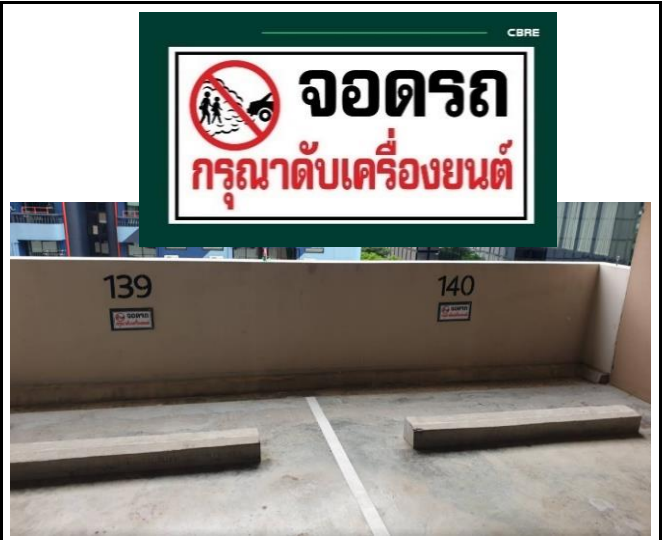
ภาพที่ 2 ป้ายกรุณาดับเครื่องยนต์

2) มลพิษทางอากาศ	1.ติดตั้งป้ายห้ามติดเครื่องยนต์ทิ้งไว้ ภายในบริเวณ ลานจอดรถให้สามารถสังเกตเห็นชัดเจนและทั่วถึง 2.จัดระบบการจราจรภายในโครงการให้ชัดเจนรวมถึง การควบคุมการปฏิบัติตามของผู้พักอาศัย	1.โครงการยังได้จัดทำป้าย “ห้ามติดเครื่องยนต์ทิ้งไว้ ภายในบริเวณลานจอดรถ” เรียบร้อยแล้ว 2.ดำเนินการจัดระบบการจราจรแบบเดินรถทางเดียว และมอบหมายให้ รปภ.เป็นผู้ควบคุมการจราจร	ไม่มี ไม่มี	รูปประกอบรูปที่ 2 รูปประกอบรูปที่ 3

2. ติดตั้งป้ายห้ามติดเครื่องยนต์ทิ้งไว้ ภายในบริเวณ ลานจอดรถให้สามารถสังเกตเห็นได้อย่างชัดเจนและทั่วถึง	2. โครงการได้ดำเนินการติดตั้งป้ายห้ามติดเครื่องยนต์ ทิ้งไว้	ไม่มี	รูปประกอบรูปที่ 2

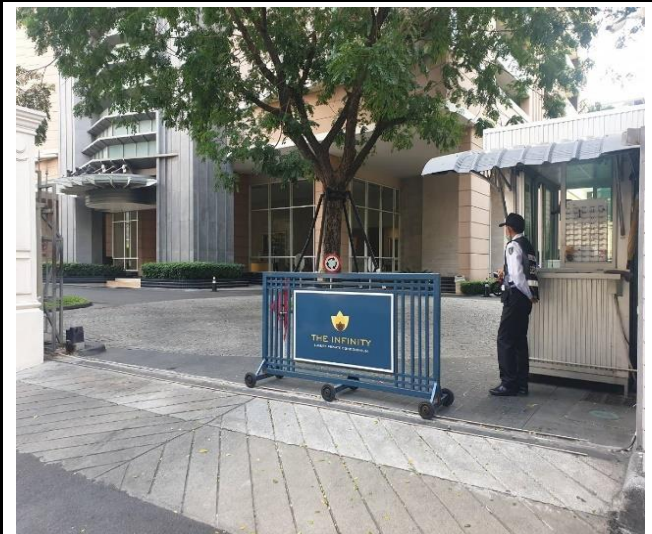
ภาพที่ 4 เจ้าหน้าที่ รปภ. อำนวยความสะดวก

3. จัดให้มีเครื่องกันรถขึ้น - ลง แบบอัตโนมัติ ทั้งทางเข้าและออกโครงการ เพื่อให้รถหยุดก่อนเข้า และออกจากโครงการ	3. โครงการได้ตั้งแผงกันล้อเลื่อน บริเวณทางเข้า-ออกโครงการโดยมี รปภ.เป็นผู้ดูแลและอำนวยความสะดวก	ไม่มี	รูปประกอบรูปที่ 4

5. จัดให้มีป้ายเตือนระวังคนเดินเท้าบริเวณทางเข้า - ออก โครงการ	5. โครงการมีแผงจราจรแบบมีล้อซึ่งควบคุมโดยเจ้าหน้าที่รักษาความปลอดภัยควบคุมการเข้า-ออก	ไม่มี	รูปประกอบรูปที่ 4

6. จัดให้มียามรักษาการณ์คอยอำนวยความสะดวก ช่วยกันรถที่จะเข้า - ออกโครงการ เป็นระยะๆ ตาม ความเหมาะสม เมื่อมีผู้เดินเท้าผ่านทางผ่านทางเข้า- ออก โครงการเป็นกลุ่ม ๆ เพื่อเพิ่มความสะดวกและ ปลอดภัย	6. โครงการได้มอบหมายให้ รปภ.คอยอำนวยความสะดวก สะดวกบริเวณทางเข้า - ออกโครงการ ตลอด 24 ชั่วโมง	ไม่มี	รูปประกอบรูปที่ 4

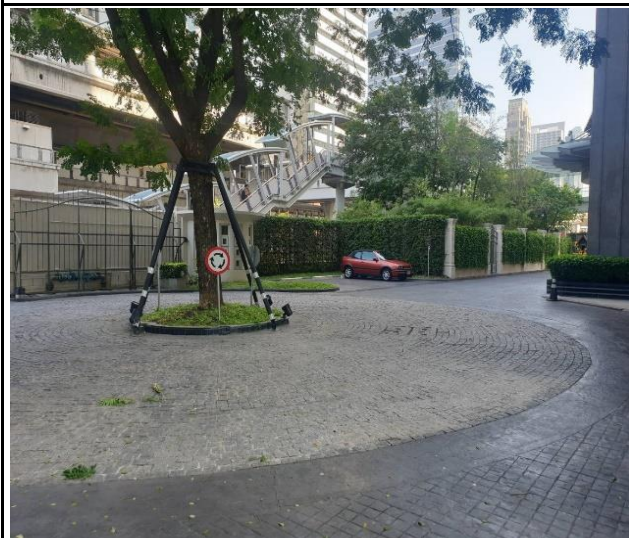
ภาพที่ 5 พื้นที่สีเขียว สวนรอบอาคาร ชั้น G

3.9 การจราจร	3. จัดให้มีพื้นที่สีเขียวบริเวณชั้นล่าง, ชั้นที่ 6 และชั้นที่ 34 ขนาดพื้นที่รวม 715.62 ตร.ม. คิดเป็นอัตราส่วนพื้นที่สีเขียวต่อผู้พักอาศัย 1.08 ตร.ม./คน	3. โครงการจัดให้มีพื้นที่สีเขียวบริเวณต่าง ๆ ภายในโครงการเรียบร้อยแล้ว	ไม่มี	รูปประกอบรูปที่ 5,6,7,8

4. จัดภูมิสถาปัตย์บริเวณด้านหน้าโครงการ โดยใช้ไม้พุ่มเตี้ย เพื่อให้ผู้ขับที่สามารถมองเห็นผู้เดินเท้าผ่านโครงการได้ในระยะที่ปลอดภัย	4. โครงการได้ปลูกต้นไม้พุ่ม บริเวณด้านหน้าโครงการ และจัดให้มีการตัดแต่งทุกเดือน โดยเน้นให้สามารถมองเห็นผู้เดินทางเท้าผ่านโครงการเรียบร้อยแล้ว	ไม่มี	รูปประกอบรูปที่ 5

3.10 การใช้ที่ดิน	- จัดให้มีพื้นที่สีเขียวบริเวณชั้นล่าง, ชั้นที่ 6 และชั้นที่ 34 ขนาดพื้นที่รวม 715.62 ตร.ม. คิดเป็นอัตราส่วน พื้นที่สีเขียวต่อผู้พักอาศัย 1.08 ตร.ม./คน โดยต้นไม้ที่ นำมาปลูก ได้แก่ แคนนา, ไทรญี่ปุ่น, พุดเวียดนาม, หลิวใบ, หลิวญี่ปุ่น, หน้ำนวลน้อย เป็นต้น	- โครงการได้จัดให้มีพื้นที่สีเขียวตามมาตรการ เรียบร้อย แล้ว	ไม่มี	รูปประกอบรูปที่ 5,6,7,8

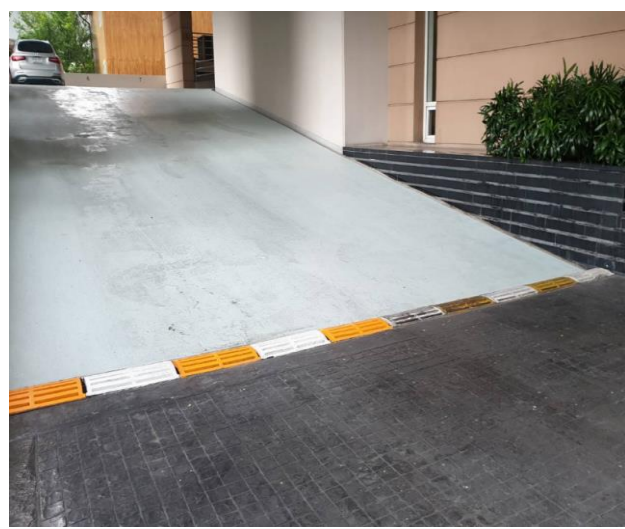
ภาพที่ 9 สันชะลอความเร็ว

1.4 คุณภาพน้ำ	1. ควบคุมความเร็วของการใช้รถในบริเวณพื้นที่ โครงการ เช่นติดป้ายจำกัดความเร็ว และทำสัญญาณ เพื่อ ลดความเร็วและช่วยลดระดับเสียงที่เกิดจากการแล่น ของรถยนต์ลงไปด้วย	1. ดำเนินการติดตั้งสัญญาณเพื่อชะลอความเร็วของ รถยนต์ บริเวณทางลงลานจอดรถ เพื่อช่วยลดระดับ เสียงที่เกิดจากการแล่นของรถยนต์	ไม่มี	รูปประกอบรูปที่ 9

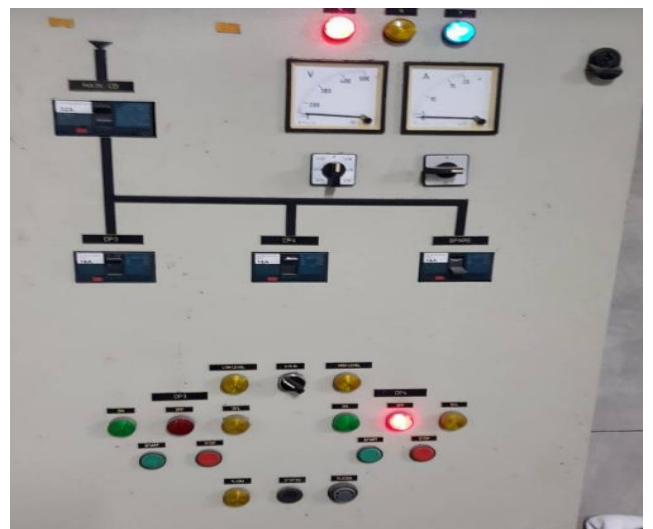
รูปที่ 10 ระบบบำบัดน้ำเสีย

1.โครงการจะใช้ระบบบำบัดน้ำเสียรวม จำนวน 1 ชุด เป็นระบบบำบัดน้ำเสียชนิดเติมอากาศแบบฟิล์มตรึง (Fixed Film Aeration) ได้รับการออกแบบให้รองรับน้ำ เสียได้ 152 ลบ.ม./วัน โดยระบบบำบัดมีประสิทธิภาพ	1.โครงการได้จัดให้มีระบบบำบัดน้ำเสียรวม จำนวน 1 ชุด เป็นระบบบำบัดน้ำเสียชนิดเติมอากาศแบบฟิล์ม ตรึง (Fixed Film Aeration) เรียบร้อยแล้ว ทั้งนี้ทาง โครงการฯ ได้ดำเนินการขออนุญาตให้บริการระบบ บำบัดน้ำเสียรวมของกรุงเทพฯ และได้รับใบอนุญาต	ไม่มี	รูปประกอบรูปที่ 10 ตามภาคผนวก ง

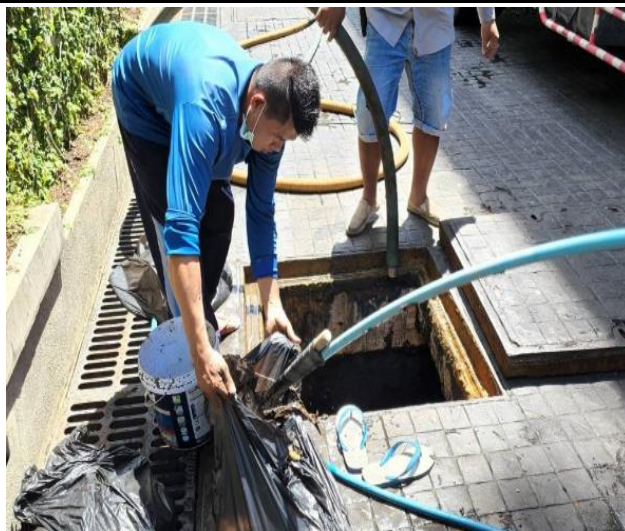
ภาพที่ 11 สับตะกอนและตักกาก

องค์ประกอบทางสิ่งแวดล้อมและ คุณค่าต่าง ๆ	มาตรการป้องกันและแก้ไขผลกระทบสิ่งแวดล้อม	ผลการปฏิบัติตามมาตรการฯ	ปัญหาและอุปสรรค ที่ไม่สามารถ ปฏิบัติตามมาตรการ และแนวทาง แก้ไข	อ้างอิง
	<p>ร้อยละ 92 สามารถบำบัดน้ำเสียจนได้น้ำทิ้งที่มี คุณภาพตามมาตรฐานน้ำทิ้งจากอาคารประเภท ข และ จะมีค่า BOD ในน้ำทิ้งไม่เกิน 30 มก./ล.</p> <p>2.จัดให้มีเจ้าหน้าที่ที่มีความรู้ ความชำนาญ ดูแล รักษาและควบคุมระบบบำบัดน้ำเสียให้ทำงานได้อย่าง ต่อเนื่อง และมีประสิทธิภาพ</p> <p>3.จัดให้มีการสุบตะกอนส่วนเกินจากระบบบำบัดน้ำ เสียไปกำจัดทุกเดือน</p> <p>4.ทำการตัดกากไขมันในบ่อดักไขมันเป็นประจำทุก สัปดาห์</p>	<p>เรียบร้อยแล้ว เมื่อวันที่ 5 เมษายน 2564</p> <p>3. จัดให้มีการสุบตะกอนปีละ 1 ครั้ง</p>	<p>ไม่มี</p> <p>ไม่มี</p>	รูปประกอบที่ 11

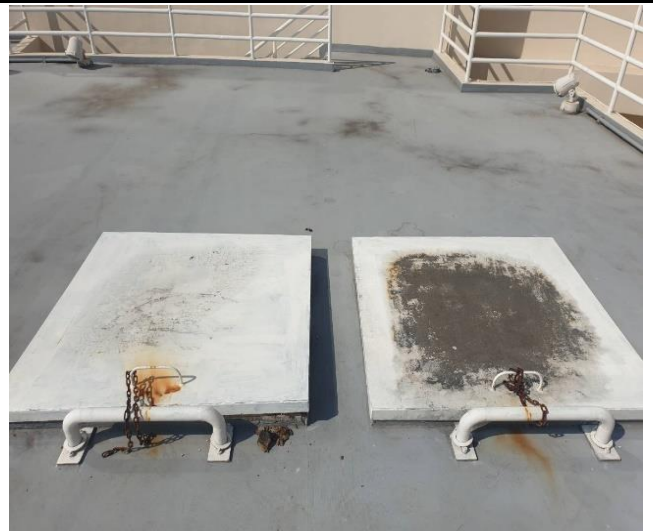
ภาพที่ 12 ถังสำรองน้ำ

3.คุณค่าการใช้ประโยชน์ของมนุษย์ 3.1 การใช้น้ำ	1. จัดให้มีน้ำใช้สำรองเพื่อการอุปโภค-บริโภค 490 ลบ.ม./วัน โดยจะเก็บไว้ในถังเก็บน้ำใต้ดิน จำนวน 2 ถัง ขนาดความจุรวม 371 ลบ.ม. สำรองน้ำเพื่อการ อุปโภค - บริโภค 196 ลบ.ม. และสำรองน้ำเพื่อการ ดับเพลิง 175 ลบ.ม. และถังเก็บน้ำชั้นดาดฟ้า จำนวน 1 ถัง ความจุ 119 ลบ.ม. สำรองน้ำเพื่อการอุปโภค – บริโภค ทั้งหมด 2. จัดให้มีเจ้าหน้าที่คอยดูแลรักษาระบบเส้นท่อประปา ให้อยู่ในสภาพดีอยู่เสมอ หากพบว่าชำรุดเสียหายให้ ทำการซ่อมแซมแก้ไขทันที 3. รณรงค์ให้ผู้อยู่อาศัยใช้น้ำอย่างประหยัด	1. โครงการจัดให้มีน้ำสำรองเก็บไว้ในถังเก็บน้ำใต้ดิน และถังเก็บน้ำชั้นดาดฟ้าของโครงการ โดยจะเก็บไว้ ในถังเก็บน้ำใต้ดิน จำนวน 2 ถัง ขนาดความจุรวม 371 ลบ.ม. สำรองน้ำเพื่อการอุปโภค - บริโภค 196 ลบ.ม. และสำรองน้ำเพื่อการดับเพลิง 175 ลบ.ม. และถังเก็บน้ำชั้นดาดฟ้า จำนวน 1 ถัง ความจุ 119 ลบ.ม. สำรองน้ำเพื่อการอุปโภค – บริโภค ทั้งหมด 2. จัดให้มีช่างประจำอาคาร คอยดูแลรักษาระบบเส้นท่อ ประปาให้อยู่ในสภาพดีอยู่เสมอ หากพบว่าชำรุด เสียหายให้ทำการซ่อมแซมแก้ไขทันที	ไม่มี ไม่มี	รูปประกอบรูปที่ 12

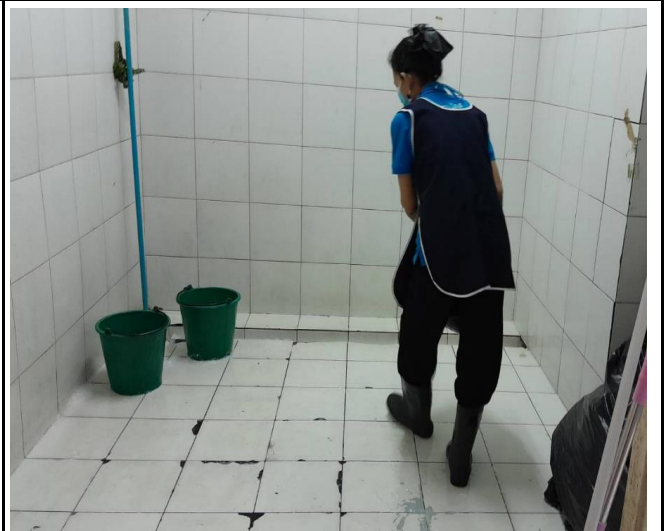
ภาพที่ 17 ล้างทำความสะอาดห้องพักขยะทุกสัปดาห์

5. จัดให้มีห้องพักมูลฝอยแห้งและเปียก โดยตั้งอยู่บริเวณชั้นล่าง ใกล้กับที่จอดรถและทางวิ่งภายในโครงการ แต่ละห้องมีขนาดความจุ 10.9 ลบ.ม.โดยจะมีการทำความสะอาดห้องพักมูลฝอยรวม อย่างสม่ำเสมอ เพื่อป้องกันการเพาะตัวของเชื้อโรค	5. โครงการได้จัดให้มีห้องพักมูลฝอยรวม โดยตั้งอยู่บริเวณชั้นล่าง ใกล้กับที่จอดรถและทางวิ่งภายในโครงการ กำหนดให้พนักงานทำความสะอาดดำเนินการขัดล้างทำความสะอาดห้องพักขยะรวมเป็นประจำทุกสัปดาห์ เพื่อป้องกันการเพาะตัวของเชื้อโรค	ไม่มี	รูปประกอบรูปที่ 17

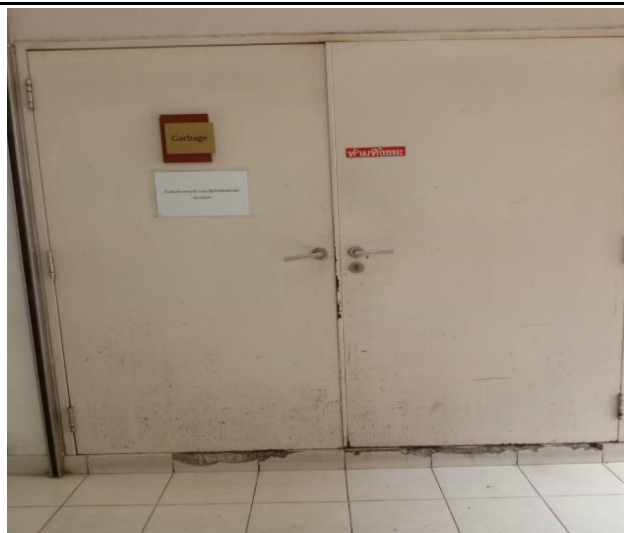
ภาพที่ 18 ประตูห้องขยะปิดมิดชิดตลอดเวลา

6. ห้องพักมูลฝอยจะมีประตูเปิด-ปิด มิดชิด เพื่อป้องกันกลิ่นรบกวนผู้อยู่อาศัย และชุมชนบริเวณใกล้เคียง โดยจะเปิด-ปิด ประตูเฉพาะช่วงที่มีการเก็บขนมูลฝอยเท่านั้น	6. ห้องพักมูลฝอยจะมีประตูเปิด - ปิด มิดชิด เพื่อป้องกันกลิ่นรบกวนผู้พักอาศัย และชุมชนบริเวณใกล้เคียง โดยจะเปิด - ปิด ประตู เฉพาะช่วงที่มีการเก็บขนมูลฝอยเท่านั้น	ไม่มี	รูปประกอบรูปที่ 18

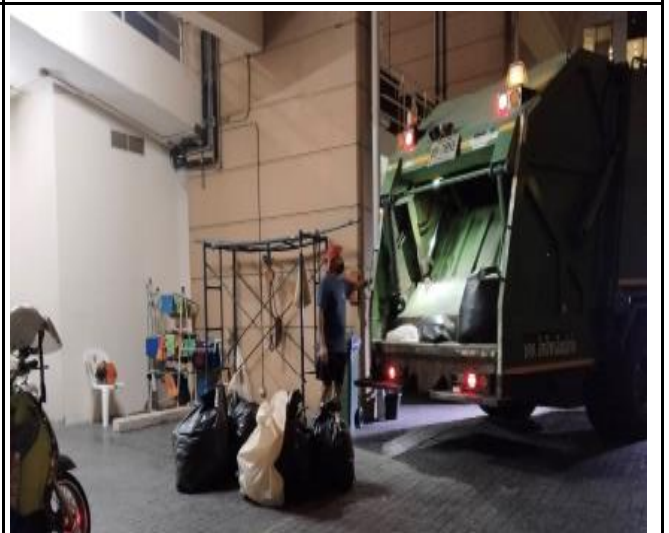
ภาพที่ 19 สำนักงานเขตเข้ามาเก็บขยะทุก ๆ จ-พ-ศ

8. จัดให้มีแม่บ้านคอยดูแลรักษาความสะอาดบริเวณต่าง ๆ เช่น ตามทางเดินภายในอาคาร ถึงมูลฝอยแต่ละชั้น และห้องพักมูลฝอยรวมติดตามประสานงานการจัดเก็บมูลฝอย ของสำนักงานเขตบางรักให้มาเก็บมูลฝอยจากโครงการอย่างสม่ำเสมอ โดยไม่มีการตกค้าง	8.โครงการได้จัดให้มีแม่บ้านคอยดูแลรักษาความสะอาดบริเวณต่าง ๆ เช่น ตามทางเดินภายในอาคาร ถึงมูลฝอยแต่ละชั้น และห้องพักมูลฝอยรวมติดตามประสานงานการจัดเก็บมูลฝอย ของสำนักงานเขตบางรักให้มาเก็บมูลฝอยจากโครงการทุกวัน ๆ จันทร์ - พุธ - ศุกร์	ไม่มี	รูปประกอบรูปที่ 19

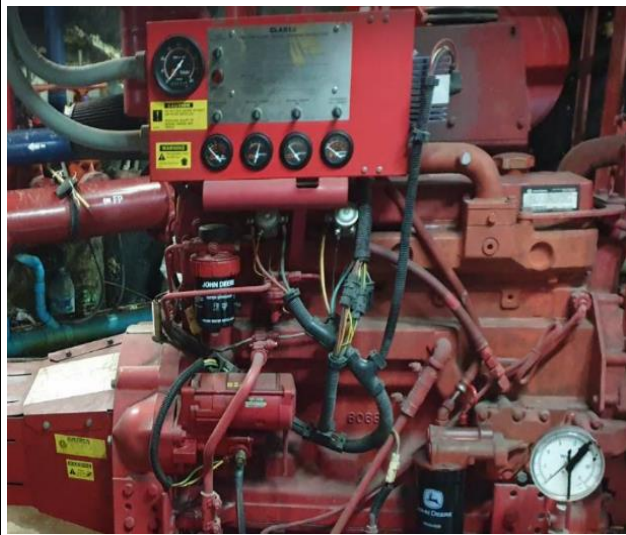
ภาพที่ 26 เครื่องสูบน้ำดับเพลิง

3.6 การป้องกันอัคคีภัย	<p>1. จัดให้มีระบบป้องกันและเตือนอัคคีภัย เป็นไปตามกฎกระทรวงฉบับที่ 33 (พ.ศ.2535) และฉบับที่ 50 (พ.ศ.2540) โดยมีรายละเอียด ดังนี้</p> <ul style="list-style-type: none"> - จัดให้มีปริมาณน้ำสำรองเพื่อการดับเพลิง 175 ลบ.ม. ติดตั้งเครื่องสูบน้ำดับเพลิง ชนิดเครื่องยนต์ดีเซล อัตราการสูบ อัตราการสูบ 2.8 ลบ.ม./นาที่ ที่ TDH 120 ม. จำนวน 1 เครื่อง (สำหรับพื้นที่ Low Zone) และอัตราการสูบ 2.8 ลบ.ม./นาที่ ที่ TDH 175 ม. จำนวน 1 เครื่อง (สำหรับพื้นที่ High Zone) และติดตั้งเครื่องสูบน้ำช่วยดับเพลิงอัตราการสูบ 0.06 ลบ.ม./นาที่ ที่ TDH 125 ม. จำนวน 1 เครื่อง (สำหรับพื้นที่ Low Zone) และอัตราการสูบ 0.06 ลบ.ม./นาที่ ที่ TDH 180 ม. จำนวน 1 เครื่อง (สำหรับพื้นที่ High Zone) - ระบบท่อเย็นที่มีขนาดเส้นผ่าศูนย์กลาง 6 นิ้ว จำนวน 3 ท่อ (แบ่งเป็น สำหรับพื้นที่ Low Zone 1 ท่อ และพื้นที่ High Zone 2 ท่อ) - ตู้เก็บสายฉีดน้ำดับเพลิงพร้อมอุปกรณ์ (FHC) จำนวน 31 ตู้ - ถังดับเพลิงเคมี ชนิด A-B-C ขนาด 10 ปอนด์ ซึ่งจะติดตั้งไว้ในตู้ FHC แต่ละชั้น 	<p>1. โครงการได้จัดให้มีระบบป้องกันและเตือนอัคคีภัย ให้เป็นไปตามกฎกระทรวงฉบับที่ 33 (พ.ศ.2535) และฉบับที่ 50 (พ.ศ. 2540) เรียบร้อยแล้ว</p> <ul style="list-style-type: none"> - โครงการได้ติดตั้งเครื่องสูบน้ำดับเพลิง ชนิดเครื่องยนต์ดีเซล เรียบร้อยแล้ว - โครงการได้ติดตั้งตู้เก็บสายฉีดน้ำดับเพลิงพร้อมอุปกรณ์ (FHC) จำนวน 31 ตู้ตามจุดต่าง ๆ ภายในโครงการเรียบร้อยแล้ว - โครงการได้จัดหาถังดับเพลิงเคมี ชนิด A-B-C ขนาด 10 ปอนด์ ซึ่งจะติดตั้งไว้ในตู้ FHC แต่ละชั้น และตามจุดต่าง ๆ ภายในโครงการเรียบร้อยแล้ว 	ไม่มี	รูปประกอบรูปที่ 26

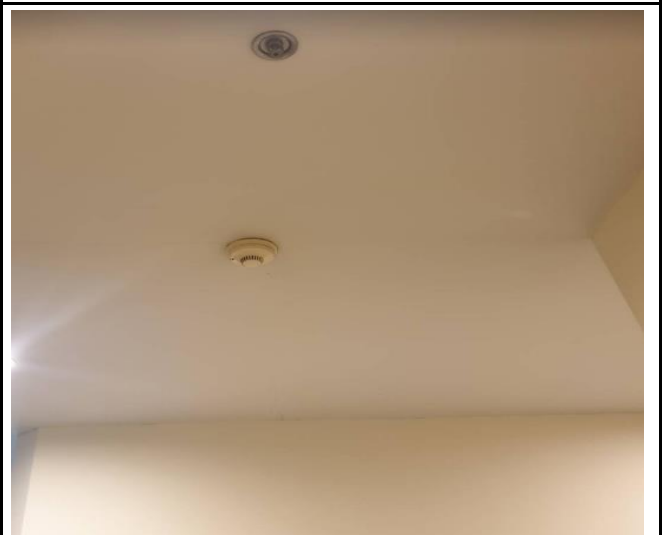
ภาพที่ 31 Smoke Detector

2. Smoke Detector ติดตั้งภายในอาคารบริเวณ ทางเดิน ห้องเครื่องไฟฟ้าและบริเวณโถงลิฟต์ของทุก ชั้น จำนวนทั้งสิ้น 752 จุด	2. โครงการได้ติดตั้ง Smoke Detector ติดตั้งภายใน อาคารบริเวณทางเดิน ห้องเครื่องไฟฟ้าและบริเวณโถง ลิฟต์ของทุกชั้น จำนวนทั้งสิ้น 752 จุด เรียบร้อย	ไม่มี	รูปประกอบรูปที่ 31

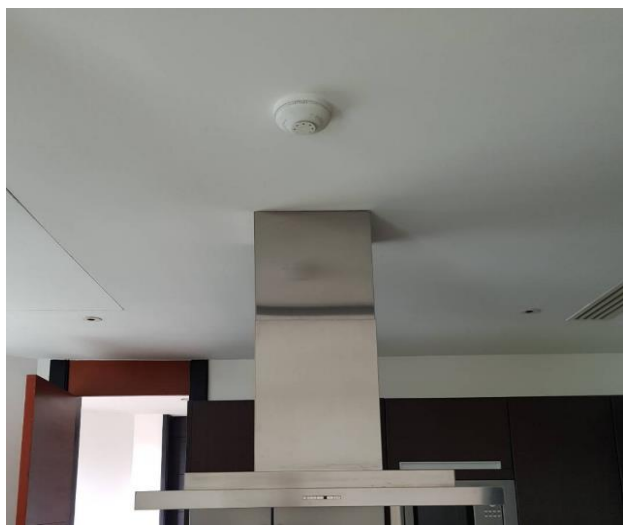
ภาพที่ 32 Heat Detector

3. เครื่องจับความร้อน (Heat Detector) จะติดตั้ง กระจายอยู่ทั่วไป บริเวณครัวของแต่ละห้องพัก, ห้องน้ำ ชั้นล่าง, จำนวนทั้งสิ้น 177 จุด	3. โครงการได้ติดตั้งเครื่องจับความร้อน (Heat Detector) จะติดตั้งกระจายอยู่ทั่วไป บริเวณครัวของแต่ละ ห้องพัก, ห้องน้ำชั้นล่าง, จำนวนทั้งสิ้น 177 จุด เรียบร้อยแล้ว	ไม่มี	รูปประกอบรูปที่ 32

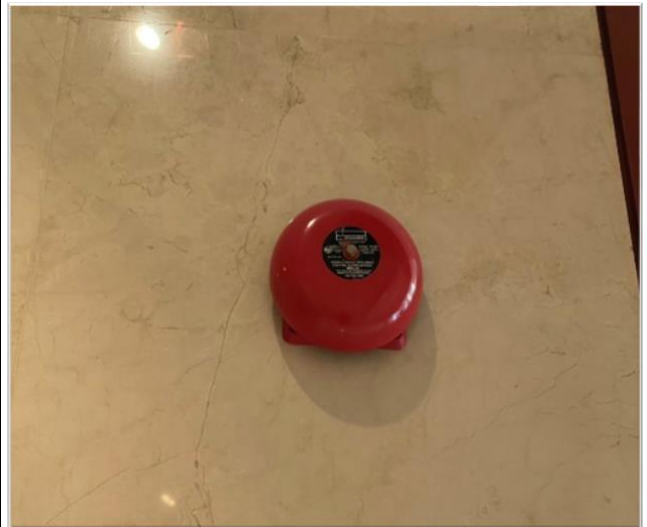
ภาพที่ 33 Alarm Bell

4. กริ่งสัญญาณเตือน (Alarm Bell) จะติดตั้งไว้ที่ทาง เดินหน้าบันไดของทุกชั้น จำนวนทั้งสิ้น 183 จุด	4. โครงการได้ติดตั้งกริ่งสัญญาณเตือน (Alarm Bell) จะติดตั้งไว้ที่ทางเดินหน้าบันไดของทุกชั้น จำนวนทั้งสิ้น 183 จุด เรียบร้อยแล้ว	ไม่มี	รูปประกอบรูปที่ 33

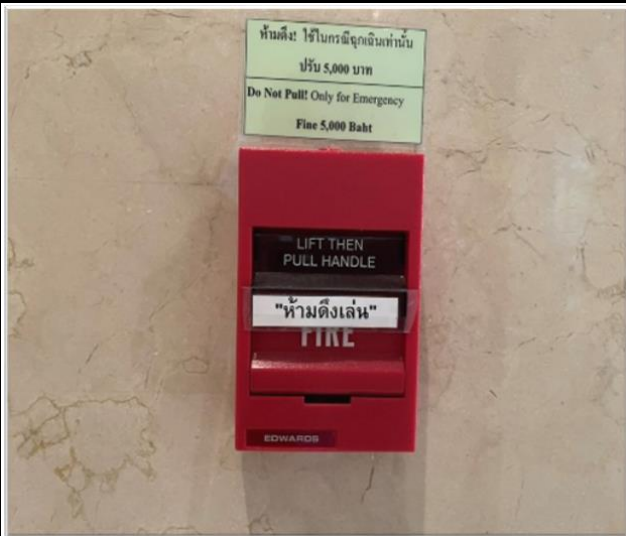
ภาพที่ 34 Manual Station

5. เครื่องแจ้งเหตุโดยใช่มือดึง (Manual Station) จะ ติดตั้งไว้บริเวณบันได จำนวนทั้งสิ้น 109 จุด	5. โครงการได้ติดตั้งเครื่องแจ้งเหตุโดยใช่มือดึง (Manual Station) จะติดตั้งไว้บริเวณบันได จำนวน ทั้งสิ้น 109 จุด เรียบร้อยแล้ว	ไม่มี	รูปประกอบรูปที่ 34

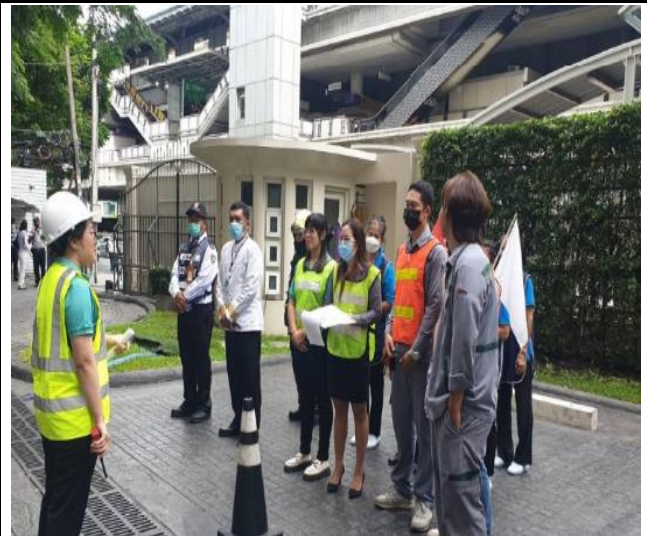
ภาพที่ 35 จุบรวมพล

7. จัดให้มีจุดรวมคนเบื้องต้นภายในโครงการ บริเวณ พื้นที่ว่างด้านทิศตะวันออกของโครงการ เพื่อตรวจเช็ค จำนวนคน ก่อนเคลื่อนย้ายออกสู่จุดปลอดภัยบริเวณ ภายนอกโครงการ	7. โครงการจัดพื้นที่สำหรับจุดรวมพลได้ทางทิศ ตะวันออกของโครงการเรียบร้อยแล้ว	ไม่มี	รูปประกอบรูปที่ 35

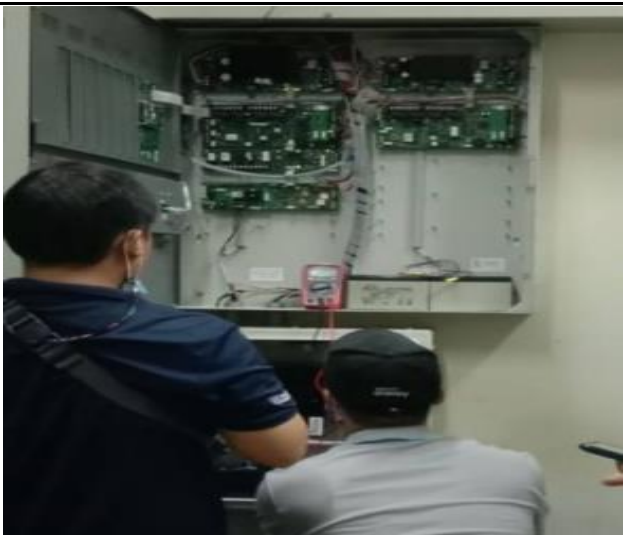
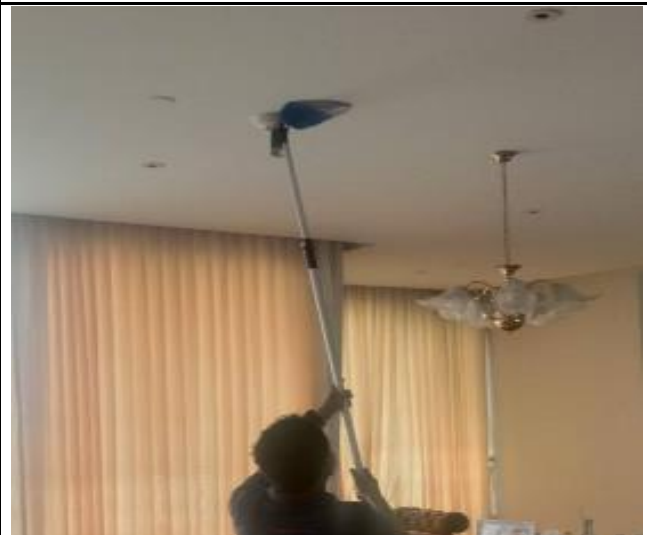
ภาพที่ 36 ตรวจเช็คระบบ Fire Alarm โดยบริษัท ดิยะ มาสเตอร์ ปีละ 3 ครั้ง

3.8 ระบบปรับอากาศและระบาย อากาศ	8. ให้มีการตรวจสอบระบบป้องกันและเตือนอัคคีภัย ให้สามารถใช้งานได้อยู่เสมอ หากพบว่าการเสียหาย หรือใช้การไม่ได้ให้รีบดำเนินการแก้ไขทันที	8. โครงการได้กำหนดให้มีการตรวจเช็คระบบป้องกัน และเตือนอัคคีภัย ให้สามารถใช้งานได้อยู่เสมอ ปีละ 3 ครั้ง และหากพบว่าการเสียหาย หรือใช้การไม่ได้ จะ รีบดำเนินการแก้ไขทันที	ไม่มี	รูปประกอบรูปที่ 36

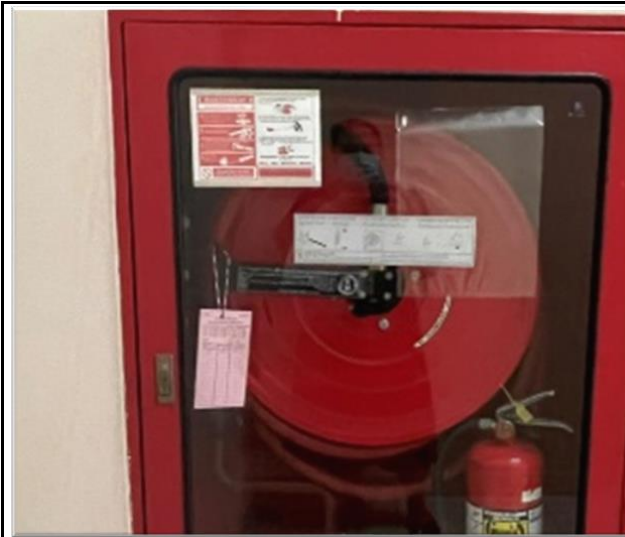
ภาพที่ 37 ติดป้ายแนะนำการใช้งานอุปกรณ์

9. ติดป้ายแนะนำการใช้อุปกรณ์แต่ละตัว ไว้บริเวณที่ อุปกรณ์ติดตั้งอยู่เพื่อให้ผู้อยู่อาศัยที่อยู่ใกล้เคียงที่เกิดเหตุ สามารถใช้ได้ทันที	9. โครงการได้จัดทำป้ายแนะนำการใช้อุปกรณ์แต่ละตัว ไว้บริเวณที่อุปกรณ์ติดตั้งอยู่เพื่อให้ผู้อยู่อาศัยที่อยู่ใกล้เคียง เกิดเหตุสามารถใช้ได้ทันที เรียบร้อยแล้ว	ไม่มี	รูปประกอบรูปที่ 37

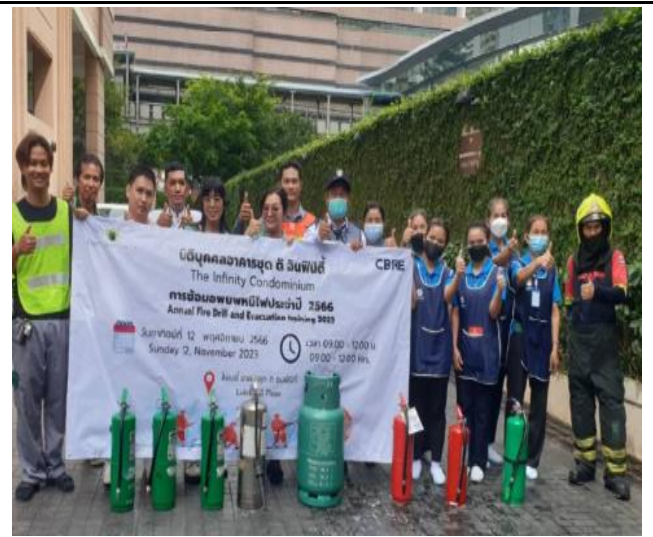
ภาพที่ 38 ซ้อมอพยพเพลิงไหม้ ปีละ 1 ครั้ง

10. จัดอบรมและซ้อมการอพยพหนีเพลิงไหม้อย่าง น้อยปีละ 1 ครั้งโดยติดต่อประสานงานกับสถานี ดับเพลิงบางรัก มาจัดอบรมและซักซ้อมแผนอพยพ และป้องกันอัคคีภัยให้กับโครงการ	10. โครงการได้กำหนดจัดอบรมและซ้อมการอพยพ หนีเพลิงไหม้อย่างน้อยปีละ 1 ครั้งโดยติดต่อ ประสานงานกับสถานีดับเพลิงบางรัก มาจัดอบรมและ ซักซ้อมแผนอพยพและป้องกันอัคคีภัยให้กับโครงการ โดยในปี 2566 ได้จัดกิจกรรมอบรมและฝึกซ้อมอพยพ หนีไฟเรียบร้อยแล้ว เมื่อวันที่ 12 พฤศจิกายน 2566	ไม่มี	รูปประกอบรูปที่ 38

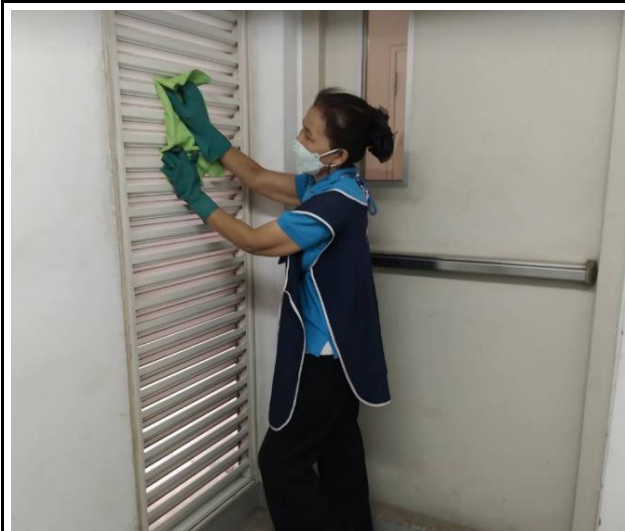
ภาพที่ 39 ทำความสะอาดระบบระบายอากาศ

1. ดูแลตรวจสอบอุปกรณ์ที่ใช้ระบายอากาศให้ สามารถใช้งานได้อยู่เสมอ โดยทำการตรวจสอบช่อง เปิดต่างๆ มิให้มีสิ่งกีดขวางกั้นการระบายอากาศ	1. โครงการได้มอบหมายให้แม่บ้านดูแลตรวจสอบ อุปกรณ์ที่ใช้ระบายอากาศให้สามารถใช้งานได้อยู่เสมอ โดยทำการตรวจสอบช่องเปิดต่างๆ มิให้มีสิ่งกีดขวางกั้น การระบายอากาศ	ไม่มี	รูปประกอบรูปที่ 39

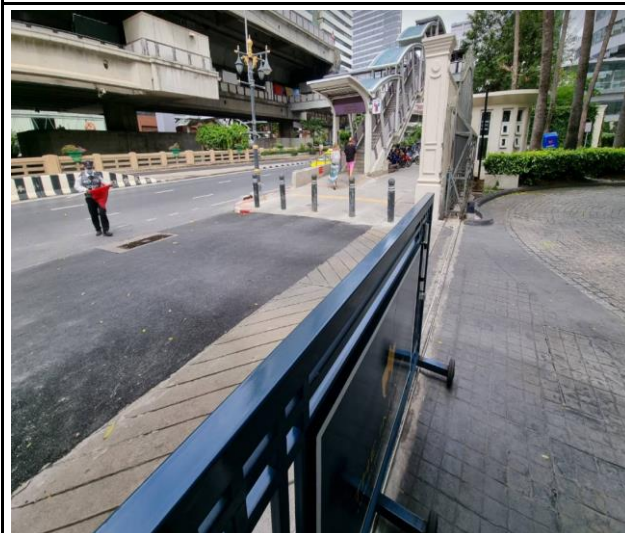
ภาพที่ 41 ห้ามมิให้ประกอบกิจการด้านหน้าทางเข้า

7. ห้ามมิให้มีการประกอบกิจการใด ๆ ซึ่งจะบดบัง สายตา และเป็นการกีดขวางทางเข้า - ออก รวมทั้ง ทางเดินเท้าบริเวณด้านหน้าโครงการ	7. โครงการได้ขอความร่วมมือไม่ให้มีการประกอบ กิจการใด ๆ บริเวณทางเข้า-ออก โครงการโดยเด็ดขาด	ไม่มี	รูปประกอบรูปที่ 41

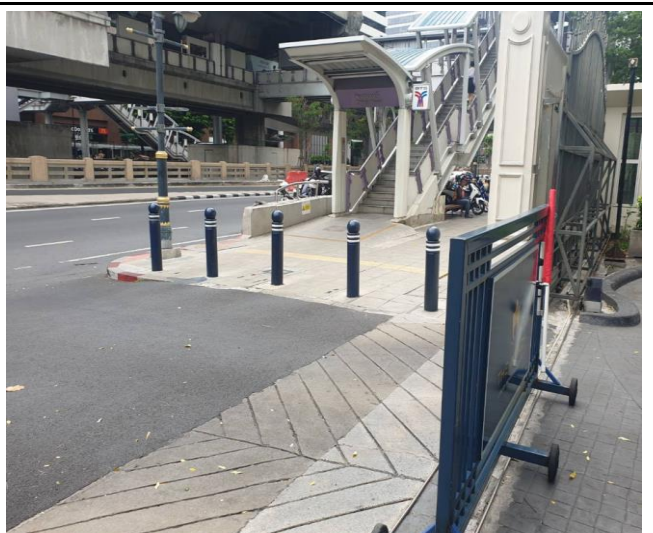
ภาพที่ 42 ราวเหล็กกันทางขึ้นลงสถานีรถไฟฟ้า

8. จัดสร้างราวเหล็กกันตั้งแต่ทางขึ้น - ลง สถานี รถไฟฟ้า จนถึงทาง เข้า - ออกโครงการ ซึ่งสำนักงาน เขตบางรักได้อนุญาตในหลักการให้สามารถดำเนินการ ได้	8. โครงการไม่ได้จัดสร้างราวเหล็กกันตั้งแต่ทางขึ้น - ลง สถานีรถไฟฟ้า จนถึงทาง เข้า - ออกโครงการ ซึ่งทาง สำนักงานเขตได้มีการติดตั้งเสากันทาง เข้า - ออก โครงการ เรียบร้อยแล้ว	ไม่มี	รูปประกอบรูปที่ 42
