## บทที่ 2 ผลการดำเนินการตามมาตรการป้องกัน

#### 2.1 การปฏิบัติตามเงื่อนไขสิ่งแวดล้อม

จากกิจกรรมการทำเหมืองตามโครงการเหมืองแร่พลูมไรต์และหินอุตสาหกรรมชนิดหินปูน (เพื่ออุตสาหกรรมก่อสร้าง) ของ บริษัท ศิลาสามยอด จำกัด ประทานบัตรที่ 25856/14715 (ร่วมแผนผังโครงการเดียวกันกับประทานบัตรที่ 25970/15996) ตั้งอยู่ที่ ตำบลป่าพลู อำเภอบ้านโฮ่ง จังหวัดลำพูน ก่อให้เกิดการเปลี่ยนแปลงของสภาพแวดล้อม ทั้งในด้านของสภาพภูมิประเทศ ภูมิอากาศ ซึ่งยังผลทำให้เกิดผลกระทบต่อสิ่งแวดล้อมดังนั้นจึงจำเป็นต้องมีมาตรการป้องกันและแก้ไขผลกระทบสิ่งแวดล้อมเพื่อเป็นตัวกำหนดแนวทางการปฏิบัติเพื่อให้ผู้ประกอบการมีจิตสำนึกในการดูแล รักษา ป้องกันและแก้ไขปัญหาสิ่งแวดล้อมที่อาจจะเกิดขึ้นในอนาคต โดยรายละเอียด และผลการติดตามและตรวจสอบมาตรการป้องกันและแก้ไขผลกระทบสิ่งแวดล้อม โดยมีรายละเอียดแสดงไว้ในตารางที่ 2-1 และ 2-2

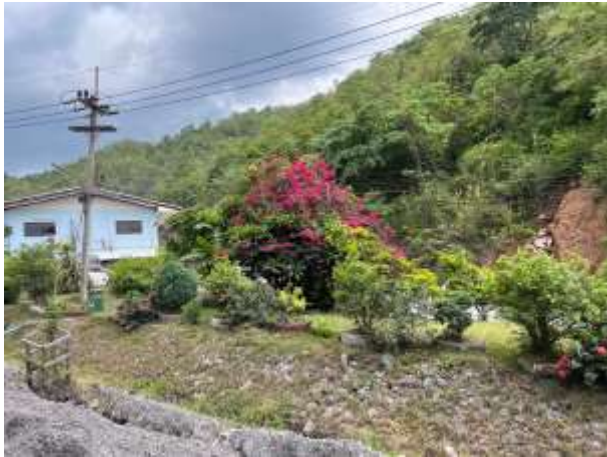
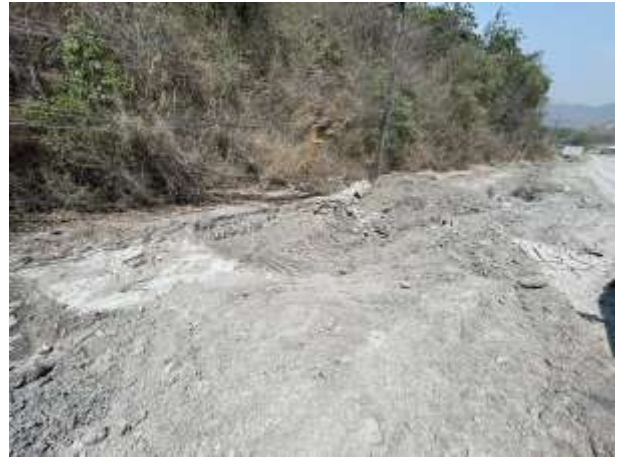
| เงื่อนไขตามมาตรการฯ | ผลการปฏิบัติตามมาตรการ | ปัญหาและอุปสรรคในการปฏิบัติ<br>ตามมาตรการ | รูปประกอบ |
|---|---|---|---|
| 1. บริเวณพื้นที่โครงการทางด้านทิศเหนือ ให้เว้นระยะการทำเหมืองและกิจกรรมอื่นใด ที่เกี่ยวข้องกับการทำเหมือง ห่างจากแนวเขตลุ่มน้ำ 1 B เป็นระยะทางประมาณ 400 เมตร และห้วยสามอย่างเป็นระยะทาง 50 เมตร ส่วนทางด้านทิศใต้ให้เว้นระยะการทำเหมือง ห่างจากแนวเขตลุ่มน้ำชั้น 1 A เป็นระยะทางประมาณ 100 เมตร | -จากการสำรวจพบว่า ในช่วงเวลาที่เข้าเก็บข้อมูล ทางด้านทิศเหนือของโครงการเว้นจากแนวเขตลุ่มน้ำ 1 B เป็นระยะทางประมาณ 400 เมตร ห้วยสามอย่างเป็นระยะทาง 50 เมตร และทางด้านทิศใต้มีการเว้นระยะการทำเหมือง ห่างจากแนวเขตลุ่มน้ำชั้น 1 A เป็นระยะทางประมาณ 100 เมตรไม่มีการทำเหมืองในพื้นที่ดังกล่าว | -ไม่มี | <p>ดังรูปที่ 2-1 แนวเว้นระยะการทำเหมืองระยะ 400 เมตร</p> <p>ดังรูปที่ 2-2 แนวถนนที่ใช้เป็นเขตเว้นพื้นที่การทำเหมือง</p> <p>ดังรูปที่ 2-3 แนวเว้นระยะการทำเหมืองจากห้วยสามอย่าง</p> |

รูปที่ 2-1 แนวเวนระยะการทำเหมืองระยะ 400 เมตร

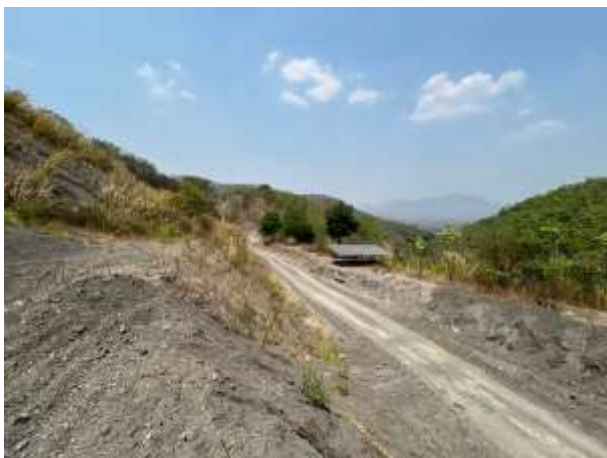
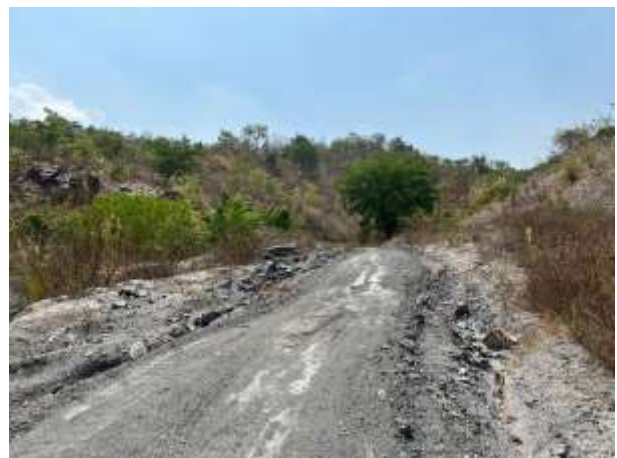
รูปที่ 2-2 แนวถนนที่ใช้เป็นเขตเว้นพื้นที่การทำเหมือง

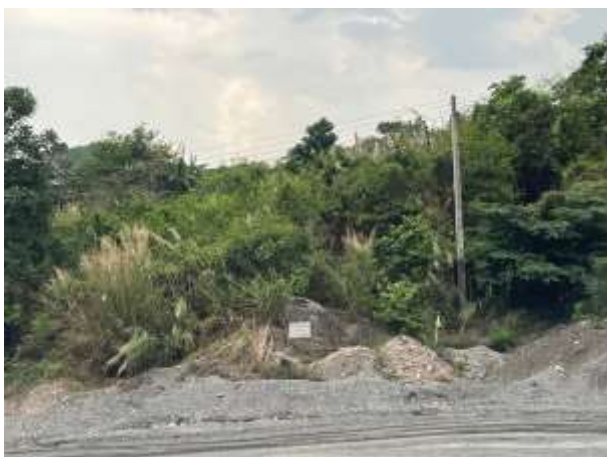
รูปที่ 2-3 แนวเวนระยะการทำเหมืองจากห้วยสามย่าง

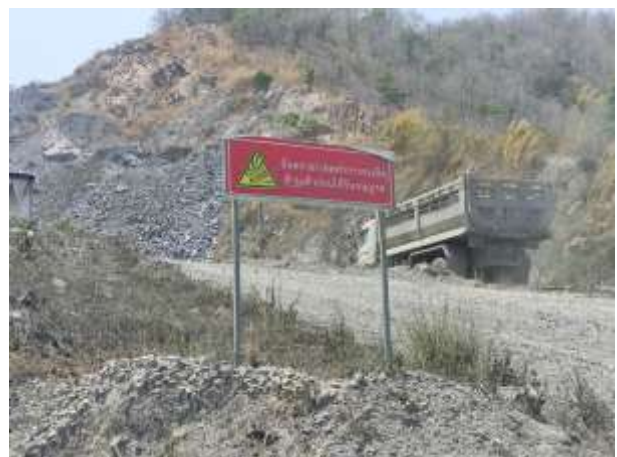
| เงื่อนไขตามมาตรการฯ | ผลการปฏิบัติตามมาตรการ | ปัญหาและอุปสรรคในการปฏิบัติ<br>ตามมาตรการ | รูปประกอบ |
|---|---|---|---|
| 2. ให้ทำการระเบิดหินวันละ 1 ครั้งในช่วงเวลา 12.00-13.00 น. หรือช่วงเวลา 17.00-18.00 น. โดยจะต้องปฏิบัติตามมาตรการลดผลกระทบจากการใช้วัตถุระเบิดในการทำเหมืองมาตรการลดระดับเสียงจากการระเบิดและมาตรการลดหินปลิวจากการระเบิด ตลอดจนให้ปฏิบัติตามเงื่อนไขในการใช้วัตถุระเบิด ตามกฎกระทรวงฉบับที่ 9 พ.ศ.2513 ออกตามความในมาตรา 17 แห่งพระราชบัญญัติแร่ พ.ศ.2510 ข้อ 4 หมวด 6 อย่างเคร่งครัด | <p>-จากการตรวจสอบพบว่าทางโครงการทำการระเบิดหินวันละ 1 ครั้ง ในช่วงเวลา 16.00-17.00น.และมีเจ้าหน้าที่คอยดูแลตรวจสอบเรื่องการปฏิบัติตามมาตรการลดผลกระทบจากการใช้วัตถุระเบิดในการทำเหมืองมาตรการลดระดับเสียงจากการระเบิดและมาตรการลดหินปลิวจากการระเบิดตลอดจนให้ปฏิบัติตามเงื่อนไขในการใช้วัตถุระเบิด ตามกฎกระทรวงฉบับที่ 9 พ.ศ.2513 ออกตามความในมาตรา 17 แห่งพระราชบัญญัติแร่ พ.ศ.2510 ข้อ 4 หมวด 6 อย่างเคร่งครัดอยู่เสมอ</p> <p>-มีการเปลี่ยนเวลาทำการระเบิดจากเดิม 17.00-18.00น. เป็น 16.00-17.00น. ตามมาตรการประทานบัตรที่ 25856/14715 ร่วมแผนผังโครงการเดียวกันกับประทานบัตรที่ 25970/15996 ฉบับ เดือน มกราคม 2562</p> | -ไม่มี | <p>ดังรูปที่ 2-4 ป้ายแจ้งเตือนพื้นที่ใช้วัตถุระเบิดของโครงการ</p> <p>ดังรูปที่ 2-5 ป้ายแจ้งกำหนดเวลาการระเบิด</p> <p>ดังรูปที่ 2-6 โรงเก็บวัตถุระเบิดของโครงการ</p> |

รูปที่ 2-4 ป้ายแจ้งเตือนพื้นที่ใช้วัตถุระเบิดของโครงการ

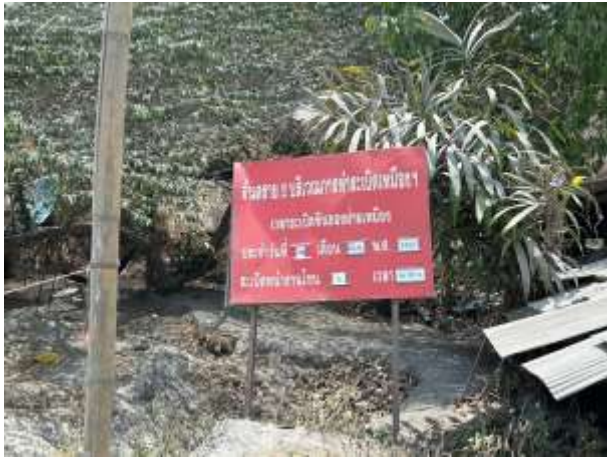
รูปที่ 2-5 ป้ายแจ้งกำหนดเวลาการระเบิด

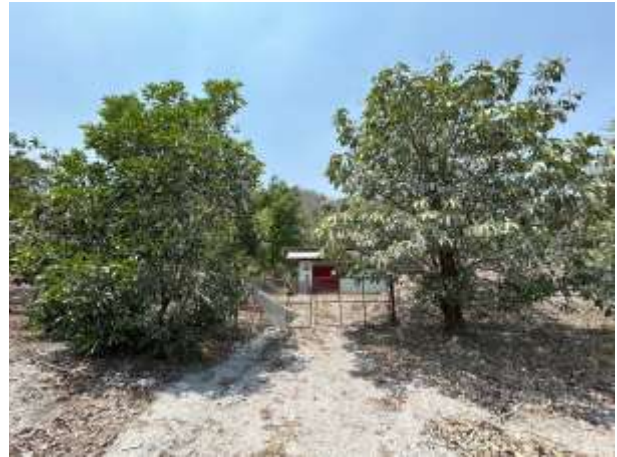
รูปที่ 2-6 โรงเก็บวัสดุระเบิดของโครงการ

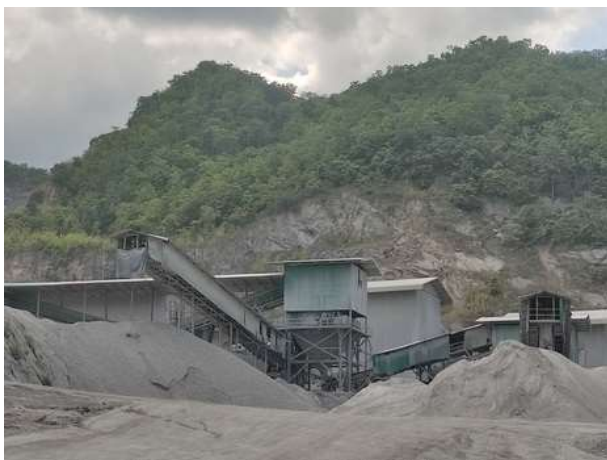
| เงื่อนไขตามมาตรการฯ | ผลการปฏิบัติตามมาตรการ | ปัญหาและอุปสรรคในการปฏิบัติตามมาตรการ | รูปประกอบ |
|---|---|---|---|
| 3. บริเวณเชิงเขาทางด้านทิศตะวันออกให้เตรียมพื้นที่ประมาณ 5 ไร่ สำหรับเก็บกองแร่ โดยเก็บกองแร่ความสูงไม่เกินประมาณ 3 เมตร และเตรียมพื้นที่ประมาณ 10 ไร่ ทางทิศเหนือของพื้นที่โครงการ สำหรับเก็บกองเปลือกดินและเศษหิน โดยเก็บกองให้มีความสูงประมาณ 3 เมตร และความลาดชันของที่เก็บกองประมาณ 45 องศา | -ทางโครงการมีการเตรียมพื้นที่ประมาณ 5 ไร่ บริเวณเชิงเขาทางด้านทิศตะวันออกสำหรับเก็บกองแร่ แต่ไม่มีการนำแร่ไปเก็บกองมากนักเนื่องจากมีการไม่ บด และย่อยหินในพื้นที่ประทานบัตรแปลงนี้และใช้พื้นที่ปลายสายพานของโรงโม่ บด และย่อยหินดังกล่าว เพื่อการกองแร่พร้อมจำหน่ายอยู่แล้ว ส่วนแร่หินปูนที่ระเบิดพร้อมเข้าโม่ บด และย่อยหิน(Run off Mine) ใช้วิธีตักแล้วป้อนโม่โดยตรง ไม่มีการกองแร่ดังกล่าว และเปลือกดินและเศษหิน ในแปลงประทานบัตรทางโครงการนำไปปรับสภาพในพื้นที่ตอนใต้ของโครงการเพื่อเตรียมพื้นที่ฟูสภาพต่อไป | -ไม่มี | <p>ผังรูปที่ 2-7 การเก็บกองแร่ของโครงการ</p> <p>ผังรูปที่ 2-8 จุดเก็บกองเปลือกดินของโครงการ</p> |

รูปที่ 2-7 การเก็บกองแร่ของโครงการ

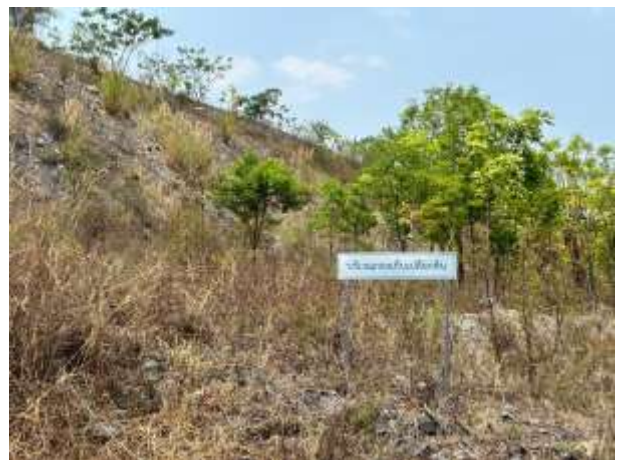
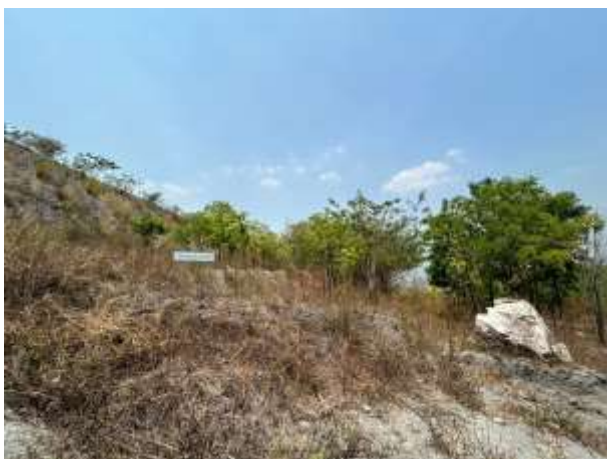
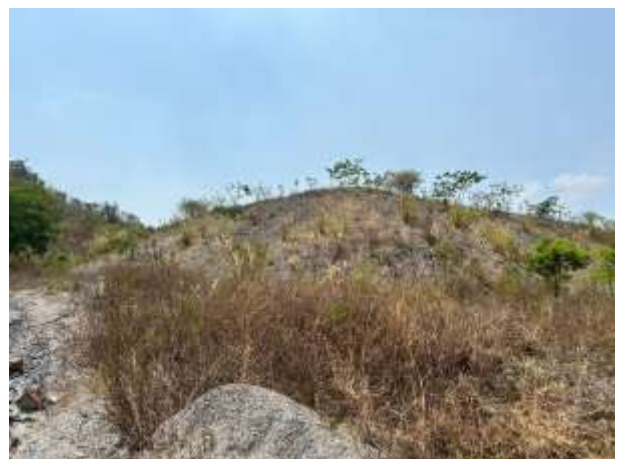
รูปที่ 2-8 จุดเก็บกองเปลือกดินของโครงการ

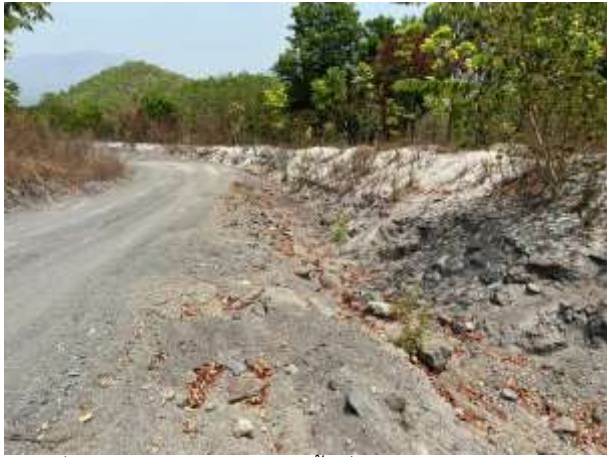
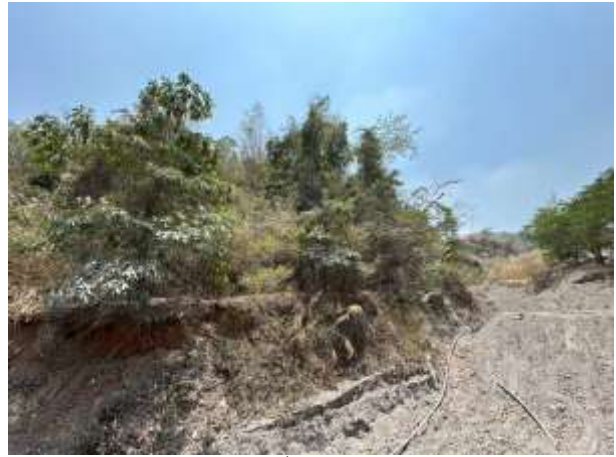
| เงื่อนไขตามมาตรการฯ | ผลการปฏิบัติตามมาตรการ | ปัญหาและอุปสรรคในการปฏิบัติตามมาตรการ | รูปประกอบ |
|---|---|---|---|
| 4. ให้สร้างคันทำนบ คุระบายน้ำ พร้อมทั้งประตูประบายน้ำ บริเวณลานเก็บกองแร่และลานเก็บกองเปลือกดิน เศษหิน โดยทำการยกระดับประตูล้ำกว่าน้ำคุระบายน้ำ และสร้างบ่อทราย เพื่อใช้ตกตะกอนขนาดกว้าง 2 เมตร ยาว 4 เมตรและลึก 0.5 เมตร จำนวน 2 บ่อ เพื่อรองรับน้ำก่อนที่ระบายน้ำใส่ออกสู่ภายนอกพื้นที่โครงการโดยไม่ให้มีทิศทางลงสู่ห้วยสามยางโดยตรง ทั้งนี้พร้อมทั้งปลูกหญ้าโดยรอบบ่อทรายเพื่อเป็นแนวตกตะกอน และหากพบว่า มีตะกอนสะสมอยู่ในบ่อดังกล่าว | -จากการสำรวจพบว่าทางโครงการทำการสร้างคันทำนบ คุระบายน้ำ และบ่อดักตะกอนไว้แล้ว เพื่อรองรับน้ำก่อนที่ระบายน้ำใส่ออกสู่ภายนอกพื้นที่โครงการโดยไม่ให้มีทิศทางลงสู่ห้วยสามยางโดยตรง พร้อมทั้งมีการปลูกหญ้าโดยรอบบ่อดักตะกอน และมีเจ้าหน้าที่คอยสังเกตหากพบว่า มีตะกอนสะสมอยู่ในบ่อดักตะกอนประมาณ1 ใน3 จะมีการทำการขุดลอกทั้งทันที | -ไม่มี | <p>ผังรูปที่ 2-9 แนวคันทำนบดินในพื้นที่โครงการบริเวณลานกองเปลือกดิน</p> <p>ผังรูปที่ 2-10 คุระบายน้ำของโครงการ</p> <p>ผังรูปที่ 2-11 บ่อดักตะกอน</p> <p>ผังรูปที่ 2-12 การปลูกหญ้าและต้นไม้โดยรอบบ่อดักตะกอน</p> |

รูปที่ 2-9 แนวคันทำนบดินในพื้นที่โครงการบริเวณลานกอง  
เปลือกดิน

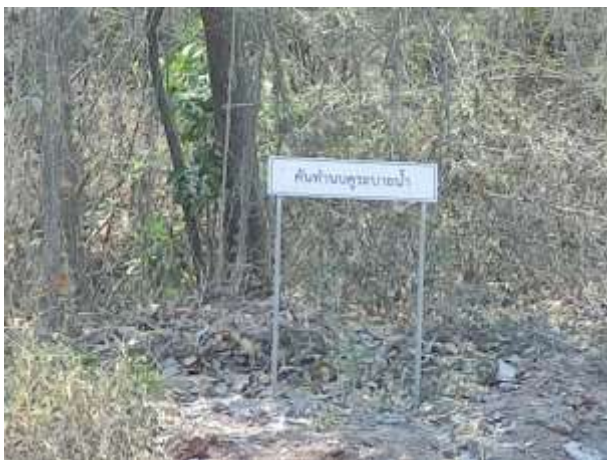
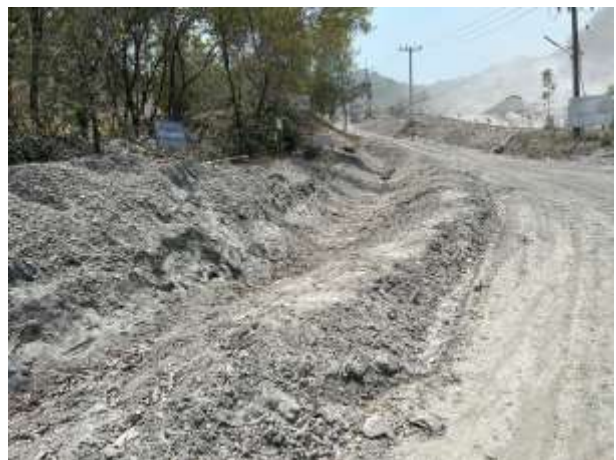
รูปที่ 2-10 คูระบายน้ำของโครงการ

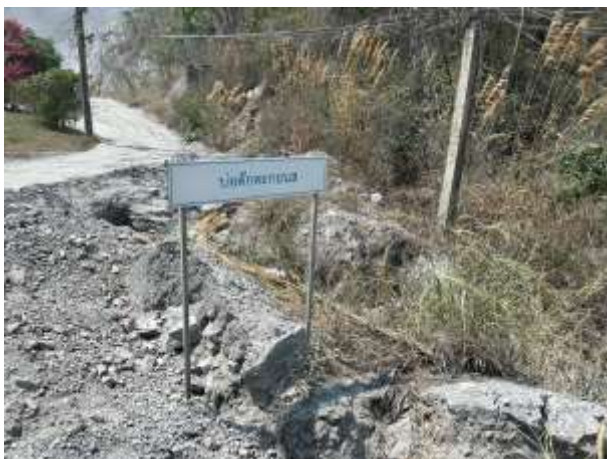
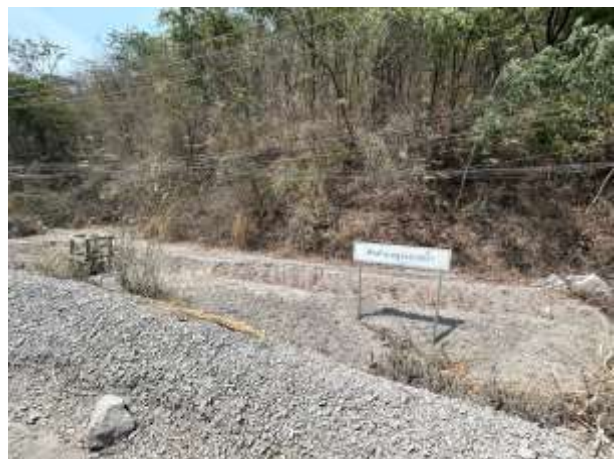
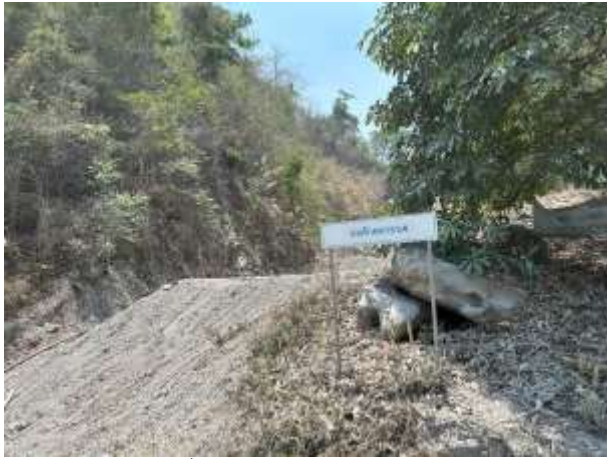
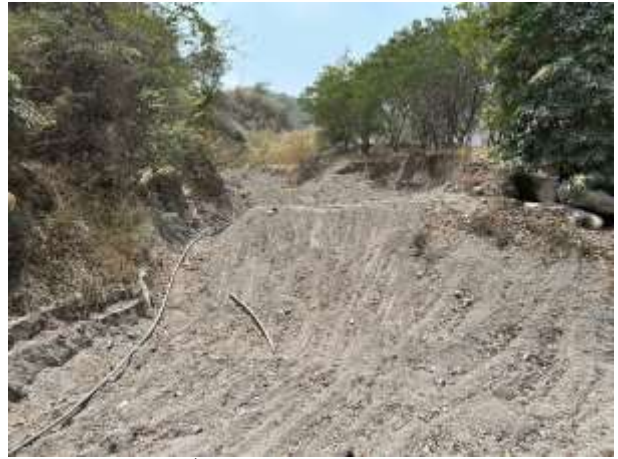
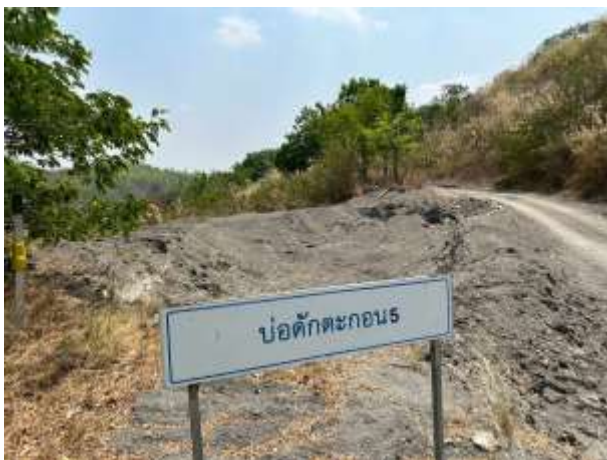
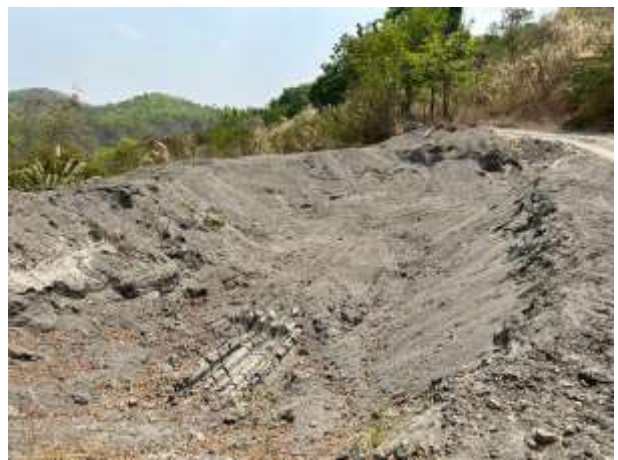
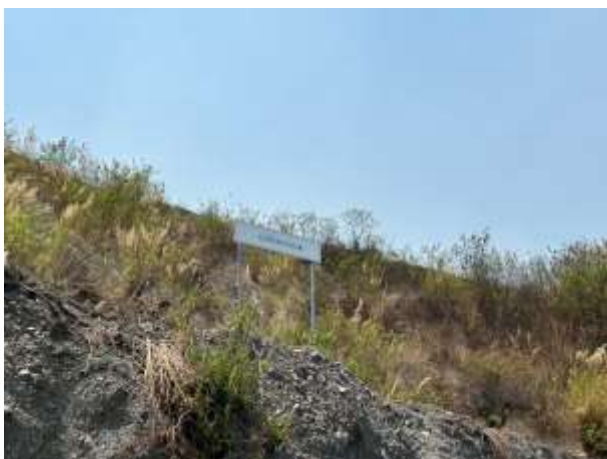
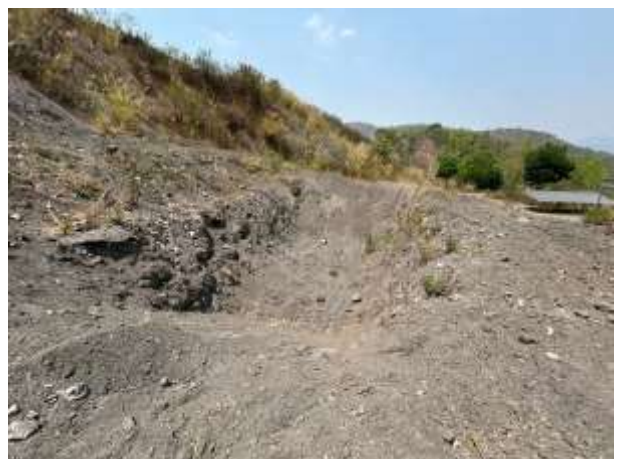
รูปที่ 2-11 บ่อดักตะกอน บ3

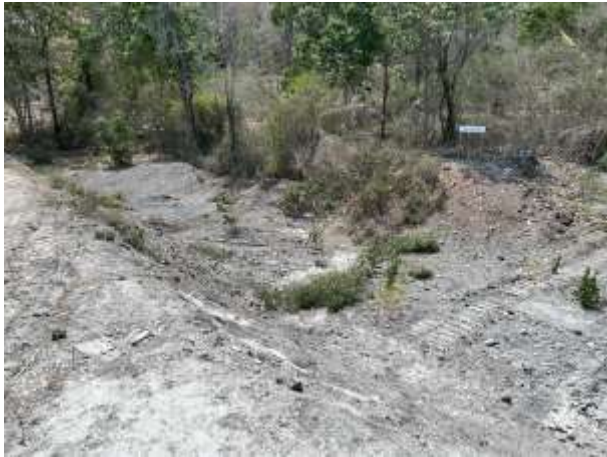
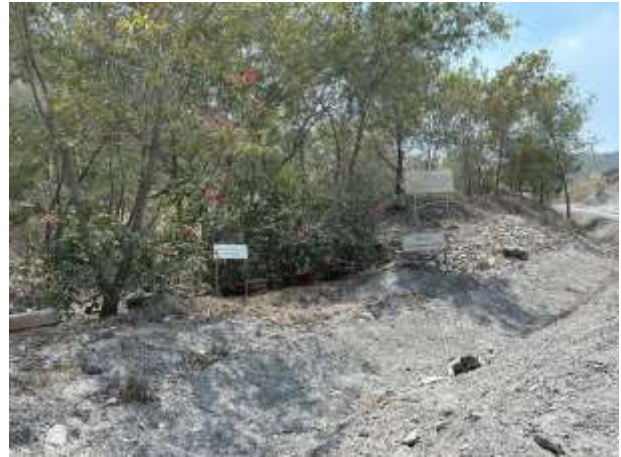
รูปที่ 2-12 การปลูกหญ้าและต้นไม้โดยรอบบ่อดักตะกอน

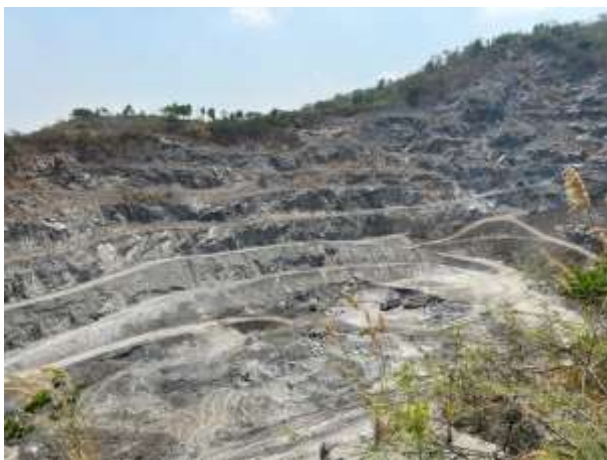
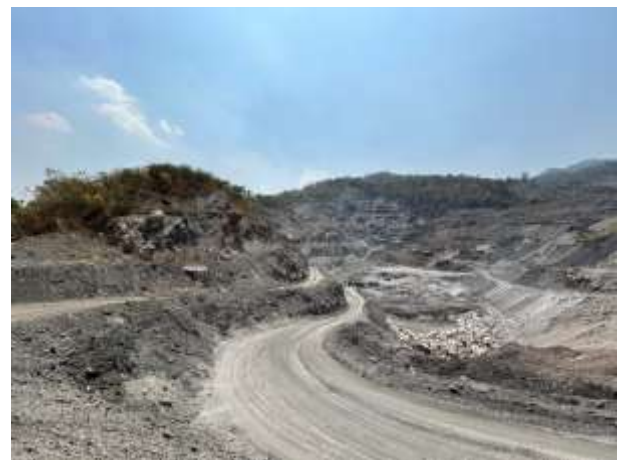
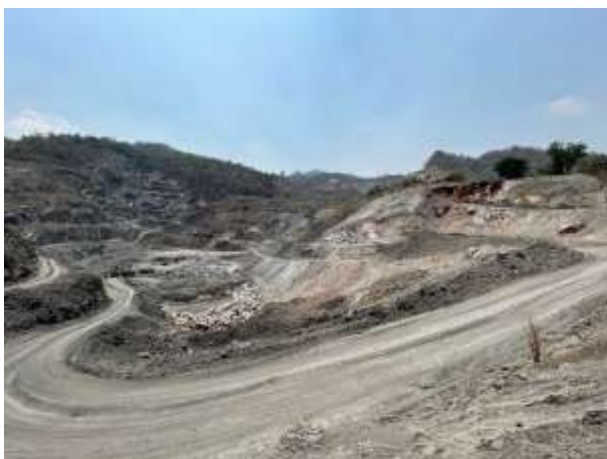
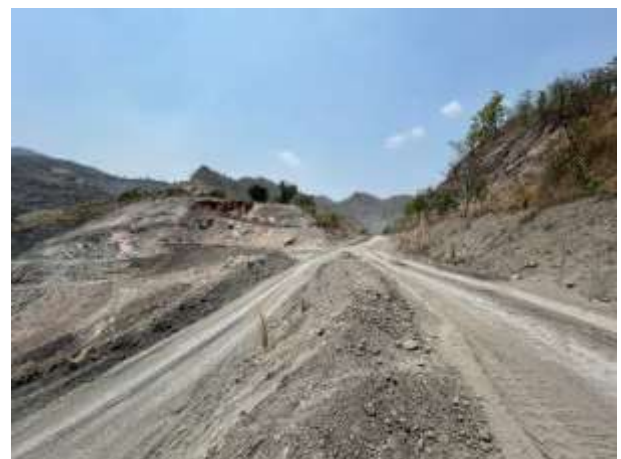
| เงื่อนไขตามมาตรการฯ | ผลการปฏิบัติตามมาตรการ | ปัญหาและอุปสรรคในการปฏิบัติ<br>ตามมาตรการ | รูปประกอบ |
|---|---|---|---|
| 5. ให้เปิดหน้าเหมืองหาบเพื่อทำหินปูนโดยทำเป็นอุโมงค์เข้าไปเป็นระยะทาง 20 เมตร แล้วจึงเดินหน้าเหมืองภายในหุบเขา โดยการทำเหมืองในหุบเขาจะต้องทำเป็นแบบขั้นบันได ความกว้างของชั้นบันไดประมาณ 6-8 เมตร สูงประมาณ 5-6 เมตร และความลาดชันประมาณ 45 องศา | -ทางโครงการมีวิศวกรควบคุมและกำกับดูแลโดยทำเหมืองตามแผนผังโครงการทำเหมืองอย่างเคร่งครัดและเปิดหน้าเหมืองในลักษณะขั้นบันได มีความสูงของชั้นบันไดไม่เกิน 10 เมตร ความกว้างของชั้นบันไดไม่น้อยกว่า 10 เมตร และควบคุมความลาดชันของหน้าเหมืองโดยรวมไม่เกิน 45 องศา ซึ่งมีการกำหนดความสูงและความกว้างของชั้นบันไดขึ้นใหม่ตามมาตรการประทานบัตรที่ 25856/14715 ร่วมแผนผังโครงการเดียวกันกับประทานบัตรที่ 25970/15996 ฉบับ เดือน มกราคม 2562 | -ไม่มี | ดังรูปที่ 2-13 หน้าเหมืองของโครงการ |

| เงื่อนไขตามมาตรการฯ | ผลการปฏิบัติตามมาตรการ | ปัญหาและอุปสรรคในการปฏิบัติตามมาตรการ | รูปประกอบ |
|---|---|---|---|
| 2. ทำการเปิดหน้าเหมืองให้มีทิศทางและลำดับขั้นตอน ตลอดจนขอบเขตพื้นที่ทำเหมืองตามแผนผังโครงการทำเหมืองโดยเคร่งครัด เปิดหน้าเหมืองในลักษณะชั้นบันได มีความสูงของชั้นบันไดไม่เกิน 10 เมตร ความกว้างของชั้นบันไดไม่น้อยกว่า 10 เมตร และควบคุมความลาดชันของหน้าเหมืองโดยรวมไม่เกิน 45 องศา | -ทางโครงการมีวิศวกรควบคุมและกำกับการดูแลโดยทำเหมืองตามแผนผังโครงการทำเหมืองอย่างเคร่งครัดและเปิดหน้าเหมืองในลักษณะชั้นบันได มีความสูงของชั้นบันไดไม่เกิน 10 เมตร ความกว้างของชั้นบันไดไม่น้อยกว่า 10 เมตร และควบคุมความลาดชันของหน้าเหมืองโดยรวมไม่เกิน 45 องศา | - ไม่มี | ดังรูปที่ 2-13 หน้าเหมืองของโครงการ |

รูปที่ 2-13 หน้าเหมืองของโครงการ

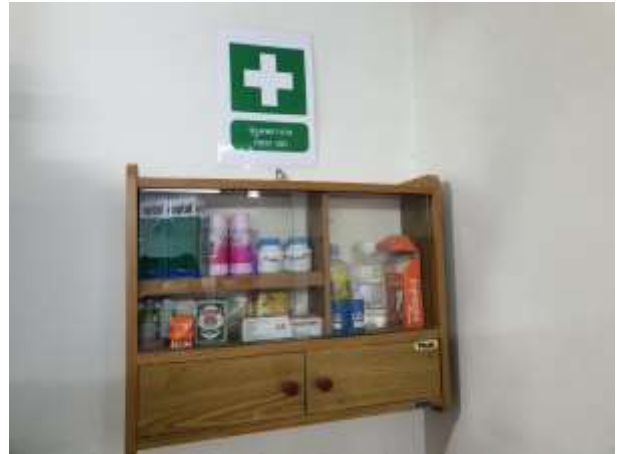
| เงื่อนไขตามมาตรการฯ | ผลการปฏิบัติตามมาตรการ | ปัญหาและอุปสรรคในการปฏิบัติ<br>ตามมาตรการ | รูปประกอบ |
|---|---|---|---|
| 7. ให้จัดหาตุ๋ยาสามัญประจำบ้าน เพื่อการปฐมพยาบาลเบื้องต้น และมีการเตรียมยานพาหนะพร้อมที่จะส่งคนงานที่ประสบอุบัติเหตุเข้ารับการรักษาพยาบาลยังสถานอนามัย หรือโรงพยาบาลได้ทันทีทั้งที่ ตลอดจนจัดหา น้ำดื่ม น้ำ ใช้น้ำ และส้วมที่ถูกลักษณะให้แก่คนงานเพียงพอ | -จากการสำรวจพบว่าทางโครงการมีการจัดเตรียมยาสามัญประจำบ้าน เพื่อการปฐมพยาบาลเบื้องต้น และมีการเตรียมยานพาหนะพร้อมที่จะส่งคนงานที่ประสบอุบัติเหตุเข้ารับการรักษาพยาบาลยังสถานอนามัย หรือโรงพยาบาลได้ทันทีทั้งที่ ตลอดจนจัดหา น้ำดื่ม น้ำ ใช้น้ำ และส้วมที่ถูกลักษณะให้แก่คนงานเพียงพอ | -ไม่มี | ดังรูปที่ 2-15 ตุ๋ยาสามัญประจำบ้าน<br><br>ดังรูปที่ 2-16 ยานพาหนะสำหรับรับ-ส่งผู้บาดเจ็บรูป<br><br>ดังรูปที่ 2-17 น้ำดื่มสำหรับพนักงานในโครงการ<br><br>ดังรูปที่ 2-18 ห้องส้วมที่ถูกสุขอนามัย |

รูปที่ 2-15 ตู้ยาสามัญประจำบ้าน

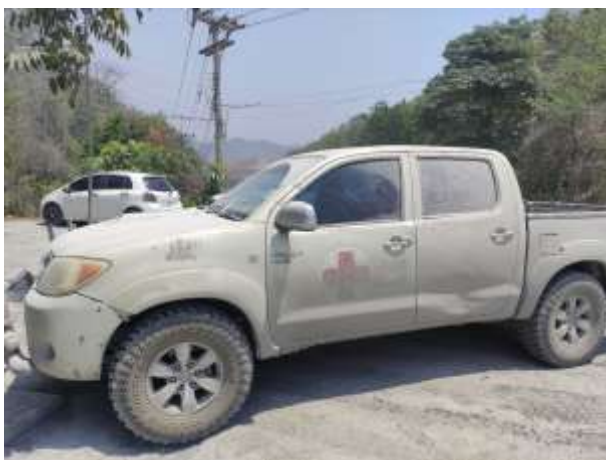
รูปที่ 2-16 ยานพาหนะสำหรับรับ-ส่งผู้บาดเจ็บ

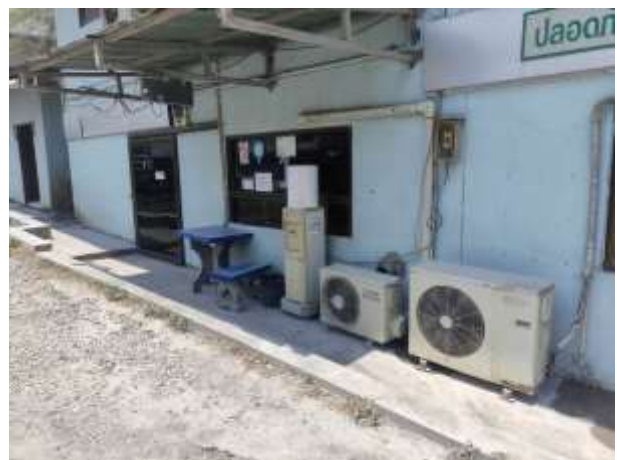
รูปที่ 2-17 น้ำดื่มสำหรับพนักงานในโครงการ

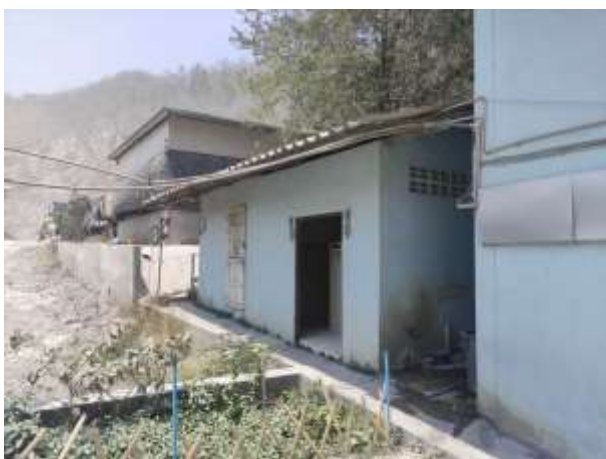
รูปที่ 2-18 ห้องส้วมที่ถูกสุขอนามัย

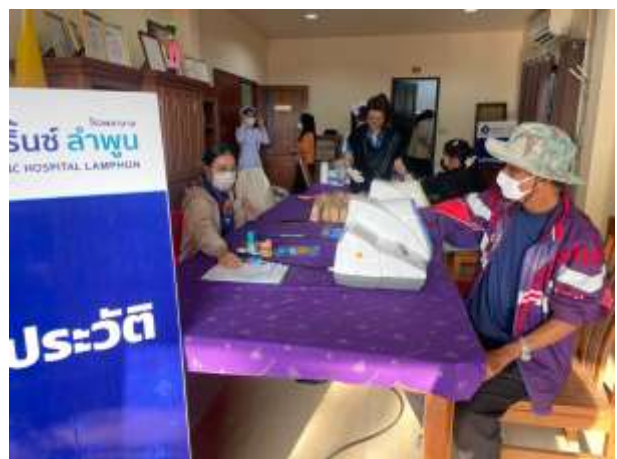
| เงื่อนไขตามมาตรการฯ | ผลการปฏิบัติตามมาตรการ | ปัญหาและอุปสรรคในการปฏิบัติ<br>ตามมาตรการ | สรุปประกอบ |
|---|---|---|---|
| 8. ให้มีการตรวจสอบสุขภาพคนงานประจำปี ทุก 6 เดือน และให้<br>คนงานทำงานภายใน 1 วัน ติดต่อกันไม่เกิน 8 ชั่วโมง และงานที่ต้อง<br>ได้รับผลกระทบจากเสียง ฝุ่น และความสั่นสะเทือนให้ทำการจัด<br>งานหมุนเวียนสลับกันไปเช่นทำ งาน 2 ชั่วโมง พัก 1 ชั่วโมง<br>ตลอดจนผลัดเปลี่ยนคนงานที่ทำงานเหมืองเจาะงัน และเหมืองหาบ<br>เป็นต้น | -จากการสอบถามพบว่าทางโครงการมีนโยบายให้มีการตรวจ<br>สุขภาพคนงานประจำปีทุกปี และให้คนงานทำงานภายใน 1 วัน<br>ติดต่อกันไม่เกิน 8 ชั่วโมง ซึ่งงานที่ต้องได้รับผลกระทบจากเสียง ฝุ่น<br>และความสั่นสะเทือนมีการจัดงานหมุนเวียนสลับกันไป<br>-ผลการตรวจสอบสุขภาพพนักงานประจำปี 2566 แสดงในภาคผนวก ก | -ไม่มี | ดังรูปที่ 2-19 กิจกรรมตรวจสอบสุขภาพพนักงาน |

รูปที่ 2-19 กิจกรรมตรวจสอบสุขภาพพนักงานประจำปี  
(ภาพกิจกรรมล่าสุด)

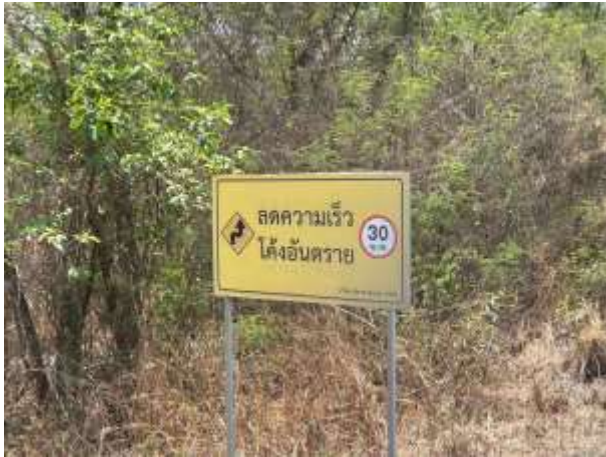
| เงื่อนไขตามมาตรการฯ | ผลการปฏิบัติตามมาตรการ | ปัญหาและอุปสรรคในการปฏิบัติ<br>ตามมาตรการ | สรุปประกอบ |
|---|---|---|---|
| 9. ยานพาหนะขนส่งกำหนดให้ใช้ความเร็วไม่เกิน 30 กิโลเมตร/<br>ชั่วโมง พร้อมทั้งมีผ้าใบปิดคลุมมิดชิดโดยเฉพาะช่วงที่ผ่านย่าน<br>ชุมชน หรือประชาชนสัญจรผ่านไป-มา และช่วงที่นักเรียน ไป-กลับ<br>จากโรงเรียน พร้อมทั้งปรับปรุงถนนลูกรังที่ใช้ในการขนส่งแร่ให้อยู่<br>ในสภาพใช้งานได้ดีเสมอ | -จากการตรวจสอบพบว่าทางโครงการมีการกำหนดให้รถบรรทุกใช้<br>ความเร็วไม่เกิน 30 กิโลเมตร/ชั่วโมง และมีผ้าใบ ปิดคลุมมิดชิด<br>โดยเฉพาะช่วงที่ผ่านย่านชุมชน หรือประชาชนสัญจรผ่านไป-มา<br>และช่วงที่นักเรียน ไป-กลับจากโรงเรียน พร้อมทั้งปรับปรุงถนน<br>ลูกรังที่ใช้ในการขนส่งแร่ให้อยู่ในสภาพใช้งานได้ดีเสมอ<br>-มีการติดตั้งป้ายระวางรถบรรทุกเข้าออกพร้อมสัญญาณไฟกระพริบ<br>บริเวณทางเข้าโครงการ | -ไม่มี | ดังรูปที่ 2-20 ป้ายจำกัดความเร็วไม่เกิน<br>30 กม./ชม.<br>ดังรูปที่ 2-21. การปิดคลุมกระบะบรรทุก<br>ดังรูปที่ 2-22 ป้ายแจ้งเตือนระวางรถบรรทุก<br>ดังรูปที่ 2-23 ถนนลูกรังที่มีการลาดยางแล้ว<br>และได้รับการดูแลเป็นอย่างดี |

รูปที่ 2-20 ป้ายจำกัดความเร็วไม่เกิน 30 กม./ชม.

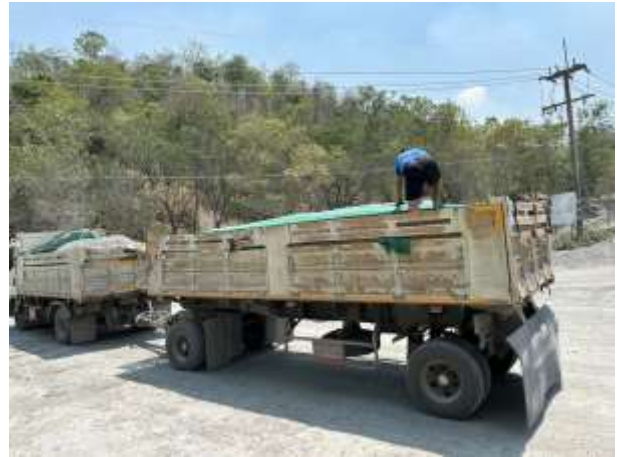
รูปที่ 2-21. การปิดคลุมกระบะบรรทุก

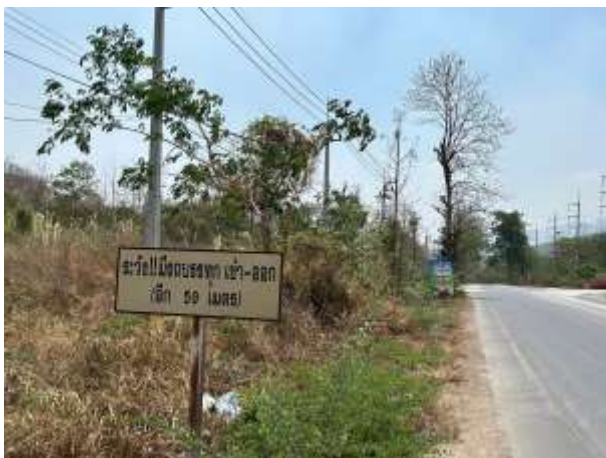
รูปที่ 2-22 ป้ายแจ้งเตือนระวางรถบรรทุก

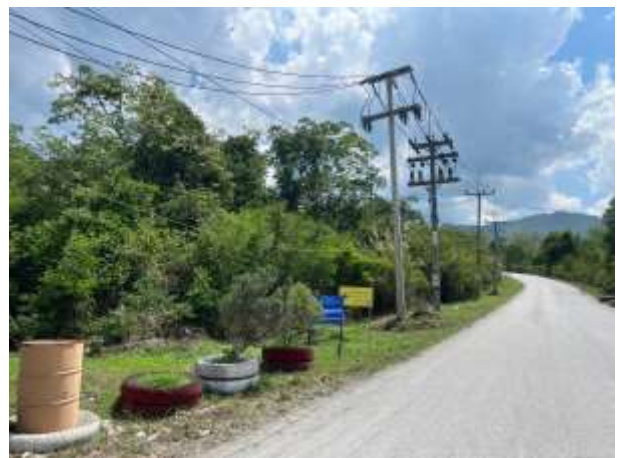
รูปที่ 2-23 ถนนลูกรังที่มีการลาดยางแล้วและได้รับการดูแลเป็นอย่างดี

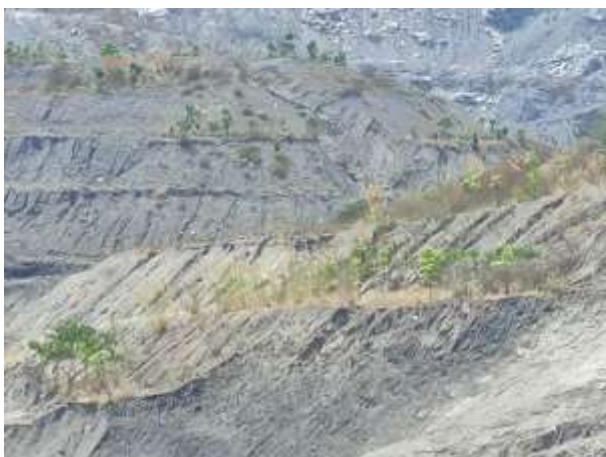
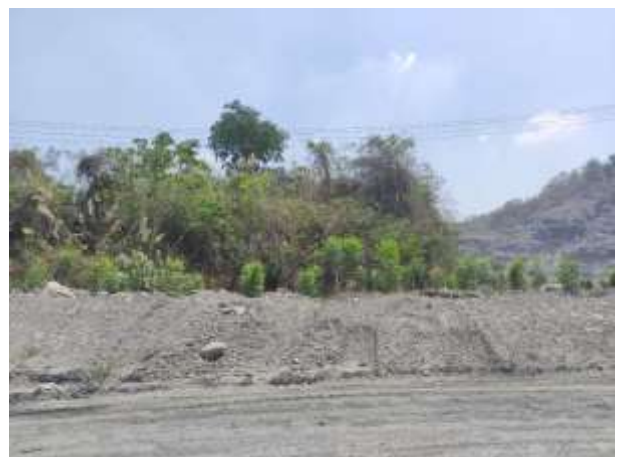
| เงื่อนไขตามมาตรการฯ | ผลการปฏิบัติตามมาตรการ | ปัญหาและอุปสรรคในการปฏิบัติ<br>ตามมาตรการ | รูปประกอบ |
|---|---|---|---|
| 12. ให้ทำการปรับปรุงพื้นที่ภายหลังการทำเหมืองแร่แล้วเป็นระยะ ๆ<br>พร้อมทั้งรายงานความก้าวหน้าของการปรับปรุงพื้นที่ให้สำนักงานนโยบาย<br>และแผนสิ่งแวดล้อมทราบอย่างน้อยทุก ๆ 3 ปี ภายหลังจากการเปิดทำ<br>เหมืองแร่แล้ว | -จากการสำรวจพบว่าทางโครงการมีการปรับปรุงพื้นที่ที่ผ่าน<br>การทำเหมืองควบคู่ไปกับการทำเหมืองของโครงการโดยมี<br>การจัดทำรายงานการฟื้นฟูพื้นที่ที่ผ่านการทำเหมืองทุกปี<br>ตามมาตรการประทานบัตรที่ 25856/14715 ร่วมแผนผัง<br>โครงการเดียวกันกับประทานบัตรที่ 25970/15996 ซึ่งฉบับ<br>ล่าสุดที่ส่งให้กับทางราชการ คือ ฉบับประจำปี 2566 ดัง<br>แสดงรายละเอียดในภาคผนวก ก | -ไม่มี | ดังรูปที่ 2-24 การปลูกต้นไม้ในกิจกรรมของ<br>โครงการ |

รูปที่ 2-24 การปลูกต้นไม้ในกิจกรรมของโครงการ

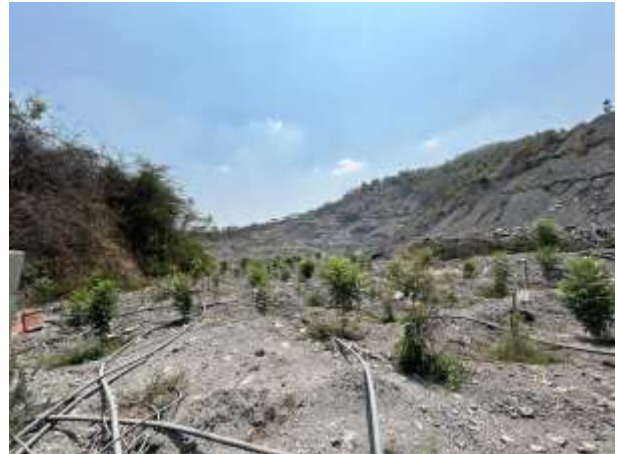
| เงื่อนไขตามมาตรการฯ | ผลการปฏิบัติตามมาตรการ | ปัญหาและอุปสรรคในการปฏิบัติ<br>ตามมาตรการ | รูปประกอบ |
|---|---|---|---|
| | -การปลูกต้นไม้ในกิจกรรมการฟื้นฟูพื้นที่การทำเหมืองจะมีการจัดขึ้นในช่วงฤดูฝนของทุกปี | | ดังรูปที่ 2-25 ต้นไม้ที่ทำการปลูกประจำปี 2566<br>(ภาพกิจกรรมล่าสุด) |

รูปที่ 2-25(ต่อ)

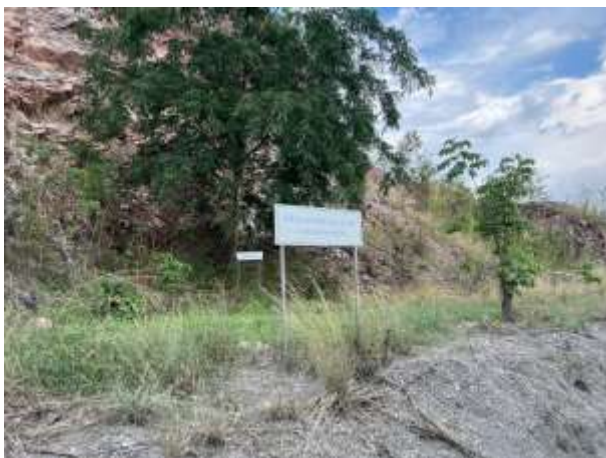
| เงื่อนไขตามมาตรการฯ | ผลการปฏิบัติตามมาตรการ | ปัญหาและอุปสรรคในการปฏิบัติตามมาตรการ | รูปประกอบ |
|---|---|---|---|
| 1. ให้เว้นพื้นที่การทำเหมืองห่างจากแนวเขตโดยรอบของประทานบัตรที่ร่วมแผนผังโครงการทำเหมืองเดียวกัน เป็นระยะ 10 เมตร และเว้นพื้นที่จากแนวห้วยสามอย่างทั้งสองด้าน เป็นระยะ 50 เมตร พร้อมจัดทำหลักแนวเขตแสดงพื้นที่ไม่ทำเหมืองให้ชัดเจน | - ทางโครงการทำการเว้นพื้นที่การทำเหมืองเป็นระยะ 10 เมตรจากแนวเขตประทานบัตรที่ 25970/15996 และเว้นระยะ 50 เมตรจากห้วยสามอย่างทั้ง 2 ด้าน โดยมีการทำหลักเขตแนวเว้นการทำเหมืองไว้ชัดเจน | -ไม่มี | <p>ดังรูปที่ 2-26 แนวเว้นพื้นที่การทำเหมืองเป็นระยะ 10 เมตร</p> <p>ดังรูปที่ 2-27 แนวเว้นระยะ 50 เมตรจากห้วยสามอย่างทั้ง 2 ด้าน</p> <p>ดังรูปที่ 2-28 ต้นไม้ที่ทำการปลูกบริเวณห้วยสามอย่าง</p> |

รูปที่ 2-26 แนวเว้นพื้นที่การทำเหมืองเป็นระยะ 10 เมตร

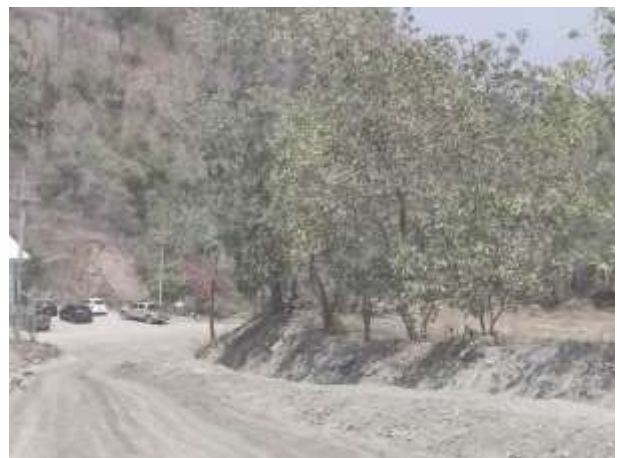
รูปที่ 2-27 แนวเว้นระยะ 50 เมตรจากห้วยสามยางทั้ง 2 ด้าน

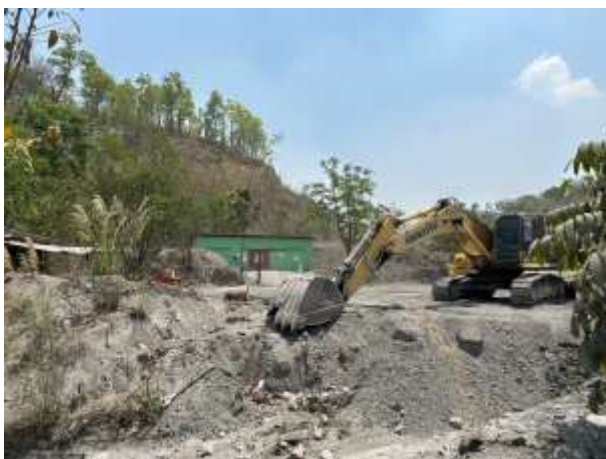
รูปที่ 2-28 ต้นไม้ที่ปลูกบริเวณห้วยสามยาง

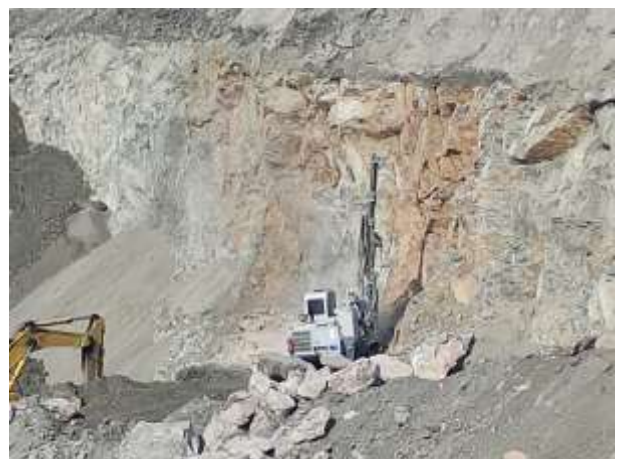
| เงื่อนไขตามมาตรการฯ | ผลการปฏิบัติตามมาตรการ | ปัญหาและอุปสรรคในการปฏิบัติตามมาตรการ | รูปประกอบ |
|---|---|---|---|
| 3. ใช้เครื่องเจาะระเบิดแบบดินตะขำที่มีเครื่องดูดฝุ่นติดตั้งที่บริเวณหัวเจาะหรือใช้น้ำหล่อลื่นในรูเจาะ เพื่อป้องกันและลดการฟุ้งกระจายของฝุ่นละอองที่เกิดจากการเจาะระเบิด | -มีการใช้เครื่องเจาะระเบิดแบบดินตะขำที่มีเครื่องดูดฝุ่นติดตั้งที่บริเวณหัวเจาะหรือใช้น้ำหล่อลื่นในรูเจาะ เพื่อป้องกันและลดการฟุ้งกระจายของฝุ่นละอองที่เกิดจากการเจาะระเบิด | -ไม่มี | ดังรูปที่ 2-29 เครื่องเจาะระเบิดของโครงการ |

รูปที่ 2-29 เครื่องเจาะระเบิดของโครงการ  
(ภาพกิจกรรมล่าสุด)

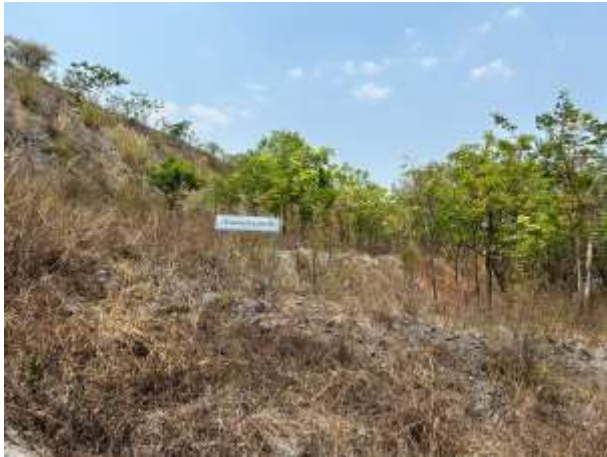
| เงื่อนไขตามมาตรการฯ | ผลการปฏิบัติตามมาตรการ | ปัญหาและอุปสรรคในการปฏิบัติ<br>ตามมาตรการ | รูปประกอบ |
|---|---|---|---|
| 5. จัดให้มีพื้นที่เก็บกองเปลือกดิน เศษหินและมูลทราย ตามที่กำหนดในแผนผังโครงการทำเหมือง บริเวณ ศ1 ในเขตประทานบัตรที่ 25970/15996 ขนาดเนื้อที่ประมาณ 21.5 ไร่ และ ศ2 ในเขตประทานบัตรที่ 25856/14715 ขนาดเนื้อที่ประมาณ 23.4 ไร่ การเก็บกองแต่ละชั้นสูงประมาณ 5 เมตร จำนวน 2 ชั้น ความลาดชันแต่ละชั้นประมาณ 45 องศา และความลาดชันรวมประมาณ 30 องศา | -มีการเตรียมพื้นที่เก็บกองเปลือกดิน เศษหินและมูลทราย ไว้ 2 ตำแหน่งบริเวณ ศ1 และ ศ2 ในพื้นที่ประทานบัตรที่ 25970/15996 และ 25856/14715 ตามลำดับ<br>-เปลือกดินส่วนใหญ่มีการนำไปปรับแต่งคันทำนบดิน คุระบายน้ำ ปรับพื้นที่เพื่อปลูกต้นไม้ และปรับแต่งถนนในโครงการ เหลื่อนำไปถมในเขตประทานบัตรที่ 25856/14715และพื้นที่ฟู | -ไม่มี | ดังรูปที่ 2-30 ไม้ยืนต้นที่ปลูกในพื้นที่เก็บกองเปลือกดิน<br><br>ดังรูปที่ 2-31 พื้นที่เก็บกองเปลือกดินที่มีการปลูกพืชคลุมดิน |

รูปที่ 2-30 ไม้ยืนต้นที่ปลูกในพื้นที่เก็บกองเปลือกดิน

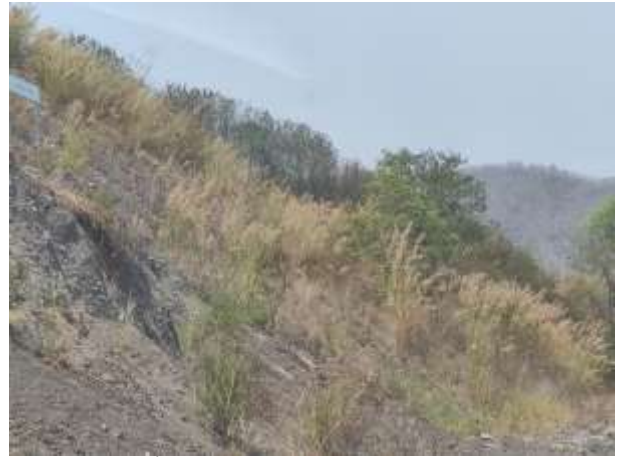
รูปที่ 2-31 พื้นที่เก็บกองเปลือกดินที่มีการปลูกพืชคลุมดิน

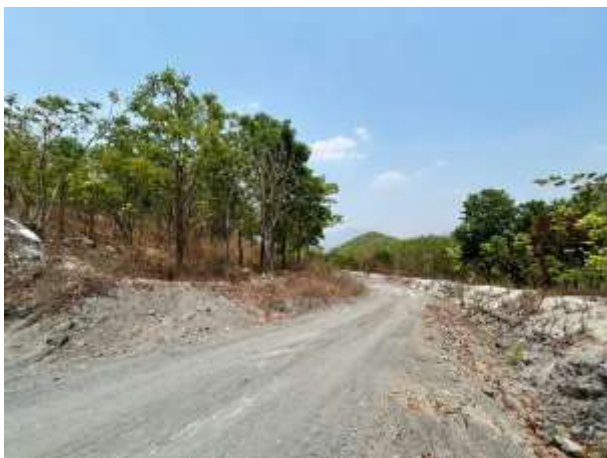
| เงื่อนไขตามมาตรการฯ | ผลการปฏิบัติตามมาตรการ | ปัญหาและอุปสรรคในการปฏิบัติ<br>ตามมาตรการ | รูปประกอบ |
|---|---|---|---|
| 6. ให้สร้างคันทำนบดินอัดแน่น ขนาดฐานกว้าง 3 เมตร ความสูง 1 เมตร สันบนกว้าง 1 เมตร ร่วมกับคุระบายน้ำ ขนาดความกว้าง 1.5 เมตร ความลึก 1 เมตร พร้อมทั้งปลูกพืชคลุมดินและต้นไม้ท้องถิ่นหรือไม้ยืนต้นโตเร็วบนคันทำนบดิน เพื่อเบี่ยงเบนทางน้ำและบดบังทัศนียภาพพื้นที่ที่ใช้ทำเหมือง | -จากการสำรวจพบว่ามีการสร้างคันทำนบดินโดยรอบพื้นที่โครงการมีขนาดฐานกว้าง 3 เมตร ความสูง 1 เมตร สันบนกว้าง 1 เมตร ร่วมกับคุระบายน้ำ ขนาดความกว้าง 1.5 เมตร ความลึก 1 เมตร และมีการปลูกพืชคลุมดิน ไม้ยืนต้นโตเร็ว | -ไม่มี | ดังรูปที่ 2-32 ตัวอย่างคันดินในโครงการที่มีการปลูกพืชคลุมดิน และไม้ยืนต้นโตเร็ว |

รูปที่ 2-32 ตัวอย่างคันดินในโครงการที่มีการปลูกพืชคลุมดินและไม้ยืนต้นโตเร็ว

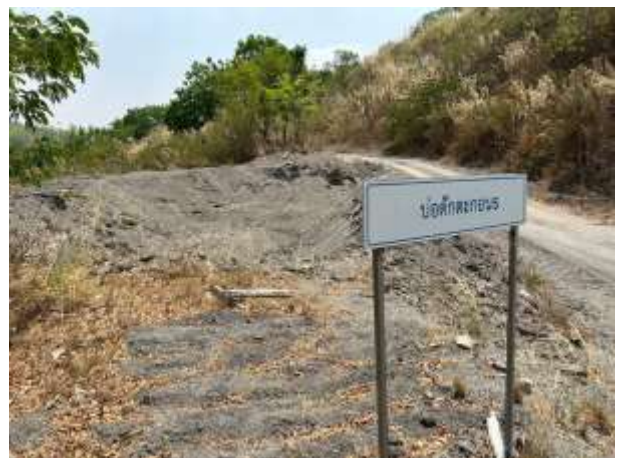
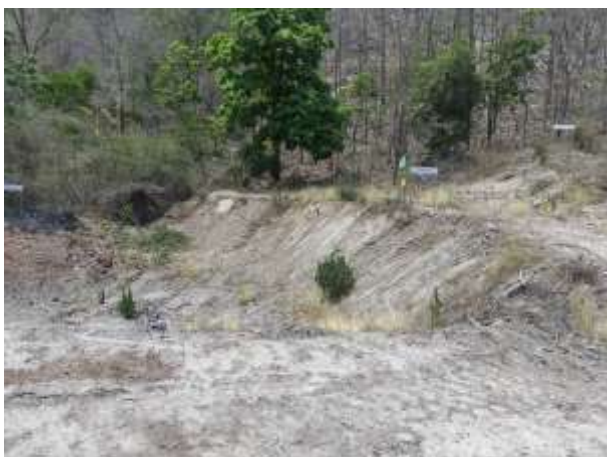
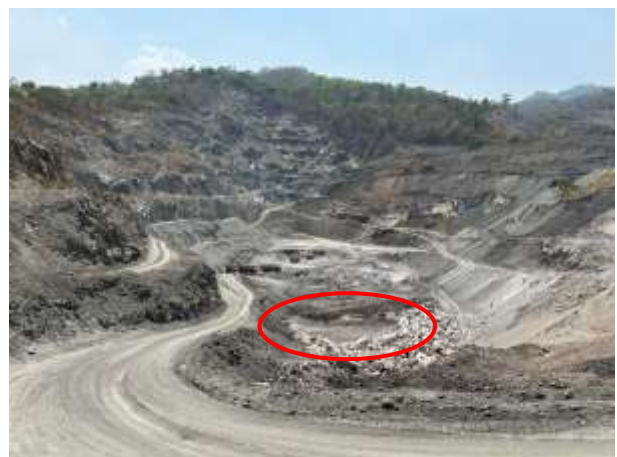
| เงื่อนไขตามมาตรการฯ | ผลการปฏิบัติตามมาตรการ | ปัญหาและอุปสรรคในการปฏิบัติตามมาตรการ | รูปประกอบ |
|---|---|---|---|
| 7. ขุดบ่อดักตะกอนจำนวน 6 บ่อ พร้อมทั้งให้ขุดลอกตะกอนสะสมออกจากบ่อดักตะกอนและคูระบายน้ำ อย่างน้อยปีละ 1 ครั้ง เพื่อรองรับปริมาณน้ำฝนชะล้างพื้นที่โครงการได้อย่างมีประสิทธิภาพ ดังนี้<br>7.1 เขตประทุนบัตรที่ 25970/15996 ได้แก่ บ1 บ2 ขนาดบ่อละ 40*40*3 เมตร<br>7.2 เขตประทุนบัตรที่ 25856/14715 ได้แก่ บ3 บ4 บ5 และ บ6 ขนาดบ่อละ 40*40*3 เมตร | -ทางโครงการมีการจัดทำบ่อดักตะกอนจำนวน 6 บ่อ และทำการขุดลอกตะกอน ปีละ 1 ครั้ง | -ไม่มี | ดังรูปที่ 2-33 ตัวอย่างบ่อดักตะกอน และบ่อฟักน้ำในโครงการ |

รูปที่ 2-33 ตัวอย่างบ่อดักตะกอน และบ่อฟักน้ำในโครงการ

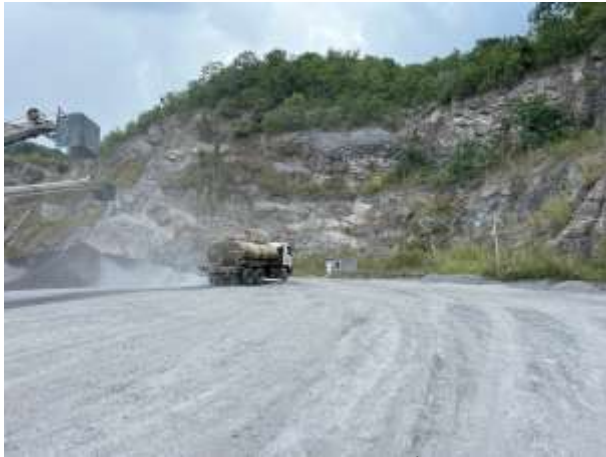
| เงื่อนไขตามมาตรการฯ | ผลการปฏิบัติตามมาตรการ | ปัญหาและอุปสรรคในการปฏิบัติตามมาตรการ | รูปประกอบ |
|---|---|---|---|
| 8. จัดให้มีรถบรรทุกน้ำ เพื่อฉีดพรมเส้นทางลำเลียงหินในโครงการ และเส้นทางขนส่งในช่วงที่เป็นถนนลูกรัง อย่างน้อยวันละ 3-4 ครั้ง หรือตามความเหมาะสมกับสภาพภูมิอากาศ เพื่อลดการฟุ้งกระจายของฝุ่นละออง พร้อมทั้งปรับปรุงเส้นทางขนส่งออกจากพื้นที่โครงการ เชื่อมต่อทางหลวงแผ่นดินหมายเลข 106 เป็นถนนลาดยางแอสฟัลท์ หรือถนนคอนกรีต ระยะประมาณ 50 เมตร และให้ความร่วมมือกับประทุนบัตรใกล้เคียงปรับปรุงสภาพถนนสาธารณะประโยชน์ร่วมกันในการขนส่งแร่ให้มีสภาพใช้งานได้ดีและปลอดภัยอยู่เสมอ | -ทางโครงการทำการฉีดพรมน้ำในพื้นที่โครงการและในถนนของโครงการอย่างสม่ำเสมอและมีเจ้าหน้าที่คอยดูแลสภาพถนน ของโครงการและถนนที่เชื่อมต่อกับทางหลวงแผ่นดินหมายเลข 106 ให้อยู่ในสภาพที่ดีอยู่เสมอ | -ไม่มี | ดังรูปที่ 2-34 การฉีดพรมน้ำ |

รูปที่ 2-34 การฉีดพรมน้ำ

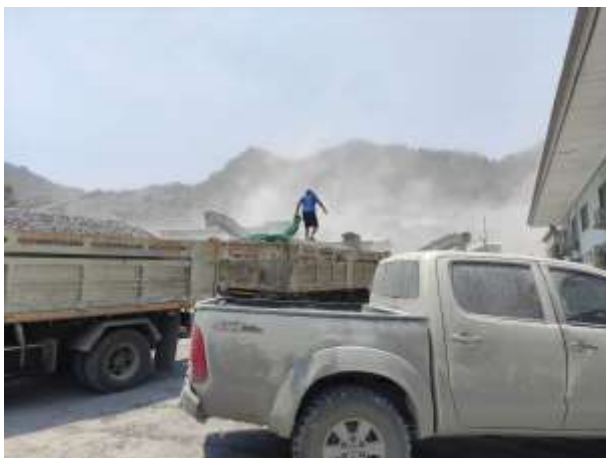
| เงื่อนไขตามมาตรการฯ | ผลการปฏิบัติตามมาตรการ | ปัญหาและอุปสรรคในการปฏิบัติตามมาตรการ | รูปประกอบ |
|---|---|---|---|
| 9. การขนส่งแร่จะต้องใช้ความเร็วและน้ำหนักของรถบรรทุกให้เป็นไปตามที่ทางราชการกำหนด และควบคุมความเร็วไม่เกิน 30 กิโลเมตรต่อชั่วโมง ในช่วงที่เป็นถนนลูกรังและผ่านชุมชน พร้อมทั้งให้ปิดคลุมกระบะบรรทุกให้มีมิดชิดก่อนออกพื้นที่โครงการ และหลีกเลี่ยงการขนส่งในช่วงเวลาราชการและนักเรียนเดินทางไป-กลับที่ทำงานและโรงเรียน (เวลา 07.00-08.00 น. และ 15.30-16.30 น.) | -ทางโครงการมีเครื่องขังน้ำหนักเพื่อจำกัดน้ำหนักรถบรรทุกและน้ำหนักบรรทุกให้อยู่ในเกณฑ์ที่ราชการกำหนด และจำกัดความเร็วไม่เกิน 30 กม./ชม. พร้อมทั้งมีกฎหมายขนส่งในช่วงเวลาที่ราชการและนักเรียนเดินทางไป-กลับที่ทำงานและโรงเรียน (เวลา 07.00-08.00 น. และ 15.30-16.30 น.) | -ไม่มี | ดังรูปที่ 2-35 เครื่องขังน้ำหนักรถเพื่อจำกัดน้ำหนักบรรทุก<br><br>ดังรูปที่ 2-36 จุดปิดคลุมกระบะบรรทุกก่อนขนส่งหิน<br><br>ดังรูปที่ 2-37 ป้ายจำกัดความเร็ว 30 กม./ชม. |

รูปที่ 2-36 จุดปิดคลุมกระบะบรรทุกก่อนขนส่งหิน

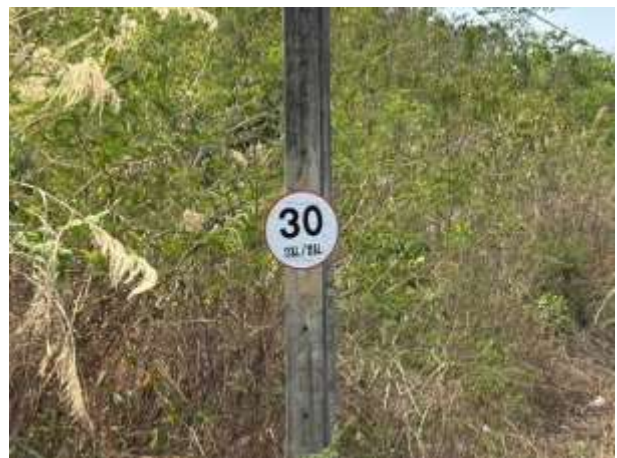
รูปที่ 2-37 ป้ายจำกัดความเร็ว 30 กม./ชม.

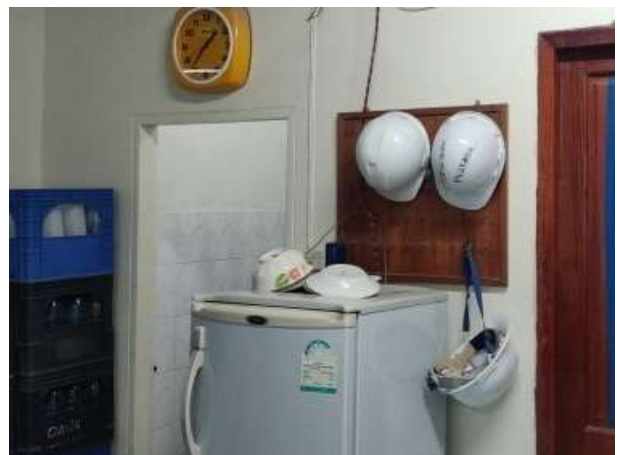
| เงื่อนไขตามมาตรการฯ | ผลการปฏิบัติตามมาตรการ | ปัญหาและอุปสรรคในการปฏิบัติ<br>ตามมาตรการ | รูปประกอบ |
|---|---|---|---|
| 11. จัดหาและกำชับให้พนักงานสวมใส่อุปกรณ์ป้องกันอันตราย<br>เช่น หมวกนิรภัย รองเท้ากันภัย ถุงมือนิรภัย หน้ากากกันฝุ่น เครื่อง<br>ป้องกันตา ป้องกันหู ฯลฯ ตามความเหมาะสมของลักษณะงาน<br>อย่างสม่ำเสมอ และมีน้ำดื่ม น้ำใช้ ที่พักและส้วมที่ถูกสุขลักษณะใน<br>เขตเหมืองแร่ พร้อมทั้งจัดให้มีการตรวจสอบสุขภาพของคนงาน อย่าง<br>น้อยปีละ 1 ครั้ง โดยตรวจสอบร่างกายโดยทั่วไป ได้แก่ ระบบ<br>ทางเดินหายใจ ระบบประสาทในการรับรู้ ความสามารถในการได้ยิน<br>และการเอกซเรย์ปอด พร้อมทั้งรายงานสรุปผลให้กรม<br>อุตสาหกรรมพื้นฐานและการเหมืองแร่ และสำนักนโยบายและแผน<br>ทรัพยากรธรรมชาติและสิ่งแวดล้อมทราบทุกครั้ง | -ทางโครงการมีข้อกำหนดให้พนักงานสวมอุปกรณ์เซฟตี้<br>ตลอดเวลาในการปฏิบัติงานและแจกจ่ายอุปกรณ์ป้องกัน<br>อันตรายให้พนักงานอย่างเหมาะสม<br>-ทางโครงการมีนโยบายตรวจสอบสุขภาพพนักงานทุกปี ผลตรวจ<br>สุขภาพแสดงในภาคผนวก ก | -ไม่มี | ดังรูปที่ 2-39 อุปกรณ์ป้องกันอันตรายสำหรับ<br>พนักงาน<br><br>ดังรูปที่ 2-40 การตรวจสุขภาพพนักงาน |

รูปที่ 2-39 อุปกรณ์ป้องกันอันตรายสำหรับพนักงาน  
(ภาพกิจกรรมล่าสุด)

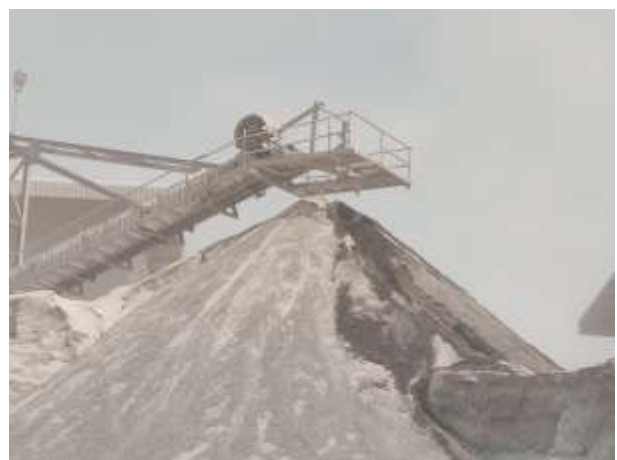
| เงื่อนไขตามมาตรการฯ | ผลการปฏิบัติตามมาตรการ | ปัญหาและอุปสรรคในการปฏิบัติ<br>ตามมาตรการ | รูปประกอบ |
|---|---|---|---|
| 12. ให้ปรับปรุงโรงโมหินเป็นระบบปิด และจัดให้มีระบบป้องกัน<br>ผลกระทบสิ่งแวดล้อมให้ครบถ้วน ตามข้อกำหนดประกาศกรม<br>อุตสาหกรรมพื้นฐานและการเหมืองแร่ ลงวันที่ 12 มกราคม 2548<br>เรื่อง ให้โรงโม่บดหรือย่อยหินมีระบบป้องกันผลกระทบสิ่งแวดล้อม<br>พร้อมทั้งให้บำรุงรักษาและใช้ระบบในขณะที่ทำการผลิตแร่อย่าง<br>สม่ำเสมอ โดยเฉพาะระบบป้องกันและลดการฟุ้งกระจายของฝุ่น<br>ละออง | -มีการจัดทำโรงโมหินซึ่งอยู่ในเขตประทานบัตรที่<br>25856/14715 เป็นระบบปิด และจัดให้มีระบบป้องกัน<br>ผลกระทบสิ่งแวดล้อมอย่างครบถ้วน พร้อมทั้งมีเจ้าหน้าที่<br>คอยดูแลบำรุงรักษาและใช้ระบบในขณะที่ทำการผลิตแร่เพื่อ<br>ป้องกันและลดการฟุ้งกระจายของฝุ่นละออง | -ไม่มี | ดังรูปที่ 2-41 โรงโมหินของโครงการและการสเปรย์น้ำ |

รูปที่ 2-41 โรงโมหินของโครงการและการสเปรย์น้ำ

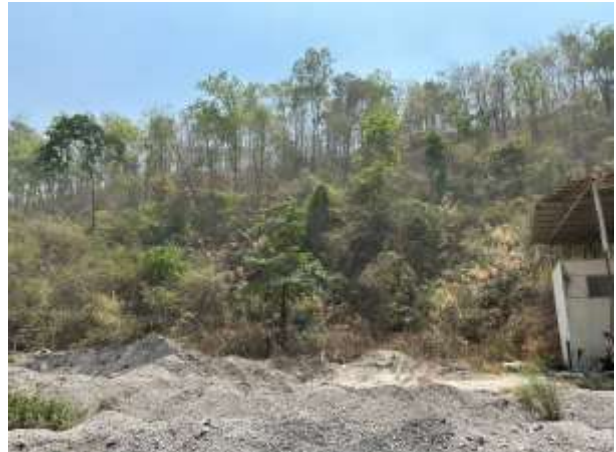
| เงื่อนไขตามมาตรการฯ | ผลการปฏิบัติตามมาตรการ | ปัญหาและอุปสรรคในการปฏิบัติ<br>ตามมาตรการ | รูปประกอบ |
|---|---|---|---|
| <p>15. ให้ทำการฟื้นฟูสภาพพื้นที่ที่ใช้ทำเหมืองควบคู่ไปกับการทำเหมืองดังนี้</p> <p>15.1 ดูแลรักษาพืชพันธุ์ไม้ที่มีอยู่เดิม และปลูกต้นไม้ท้องถิ่นหรือไม่โตเร็ว ทรงสูงเสริมทดแทนต้นไม้ที่ตายลง เช่น สนประดิพัทธ์ กระจับปี่หรือพันธุ์ไม้อื่นๆ ที่เหมาะสมในพื้นที่ที่เว้นไม่ทำเหมืองในระยะ 10 เมตร 50 เมตร และบนคันทำนบดิน ระยะปลูก 2*2 เมตร แบบสลับฟันปลา พร้อมทั้งบำรุงรักษาดันไม้เหล่านี้นให้มีความเจริญเติบโตที่ดี เพื่อเพิ่มพื้นที่สีเขียวและลดผลกระทบด้านทัศนียภาพพื้นที่โครงการ</p> <p>15.2 ขุดหลุมหรือร่องบนชั้นบันไดหน้าเหมืองบนภูเขาที่ทำถึงขอบเขตที่ทำเหมืองแล้วพร้อมนำเปลือกดินมาใส่หลุมหรือร่องดังกล่าว รวมทั้งพื้นที่ชั้นบันไดให้เต็มแล้วปลูกพืชคลุมดิน และหญ้าแฝก เพื่อป้องกันการชะล้างพังทลายของดินและพัฒนาเป็นบ่อเก็บกักน้ำเพื่อใช้สอยต่อไป</p> <p>15.3 พื้นที่เหมืองซึ่งเป็นลักษณะบ่อเหมืองลึกลงไปจากพื้นดินโดยรอบ ให้ปรับแต่งความลาดชันผนังและพื้นของชั้นบันไดให้มีเสถียรภาพแข็งแรงและความปลอดภัย โดยการปลูกพืชคลุมดิน และหญ้าแฝก เพื่อป้องกันการชะล้างพังทลายของดินและพัฒนาเป็นบ่อเก็บกักน้ำเพื่อใช้สอยต่อไป</p> <p>ทั้งนี้ ให้จัดทำแผนและรายงานผลการดำเนินงานฟื้นฟูพื้นที่เหมืองแร่ให้กรมอุตสาหกรรมพื้นฐานและการเหมืองแร่ สำนักงานอุตสาหกรรมพื้นฐานและการเหมืองแร่เขต 3 เชียงใหม่ และหน่วยงานที่เกี่ยวข้องทราบทุกปี นับจากวันที่ได้รับอนุญาตการต่ออายุประทานบัตร</p> | <p>-ทางโครงการมีการฟื้นฟูพื้นที่ที่ผ่านการทำเหมืองควบคู่ไปกับกิจกรรมการทำเหมืองของโครงการ</p> <p>-เนื่องจากชั้นบันไดส่วนใหญ่ยังมีการใช้งานอยู่จึงยังสามารถทำการฟื้นฟูได้มากนัก</p> <p>-ทางโครงการมีแผนที่จะปรับบ่อเหมืองให้เป็นบ่อเก็บกักน้ำในอนาคต</p> <p>-สำหรับประทานบัตรที่ 25856/14715 ทางโครงการทำการวางแผนและดำเนินการฟื้นฟูพื้นที่การทำเหมืองและ หลักทรัพย์ค้ำประกันการเยียวยาผู้ได้รับผลกระทบจากการทำเหมืองไว้แล้วโดยรายละเอียดในภาคผนวก ก</p> | -ไม่มี | รูปที่ 2-44 ตัวอย่างพื้นที่การฟื้นฟูโดยการปลูกต้นไม้และการเตรียมพื้นที่ในการปลูกต้นไม้เพิ่มในโครงการ |

รูปที่ 2-44(ต่อ)

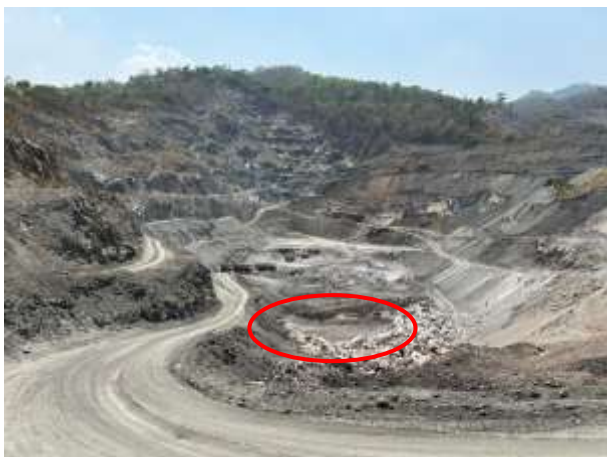
| เงื่อนไขตามมาตรการฯ | ผลการปฏิบัติตามมาตรการ | ปัญหาและอุปสรรคในการปฏิบัติ<br>ตามมาตรการ | รูปประกอบ |
|---|---|---|---|
| | -รายงานการฟื้นฟูพื้นที่การทำเหมืองฉบับล่าสุดปี 2566<br>แสดงในภาคผนวก ก | | ดังรูปที่ 2-45 ก้นบ่อเหมืองที่จะทำการพัฒนาเป็นบ่อ<br>เก็บกักน้ำใช้ในโครงการ |

รูปที่ 2-45 ก้นบ่อเหมืองที่จะทำการพัฒนาเป็นบ่อเก็บกักน้ำใช้ในโครงการ
