## บทที่ 2 ผลการดำเนินการตามมาตรการป้องกัน

#### 2.1 การปฏิบัติตามเงื่อนไขสิ่งแวดล้อม

จากกิจกรรมการทำเหมืองตามโครงการเหมืองแร่พลูมไรต์และหินอุตสาหกรรมชนิดหินปูน (เพื่ออุตสาหกรรมก่อสร้าง) ของ บริษัท ศิลาสามยอด จำกัด ประทานบัตรที่ 25856/14715 (ร่วมแผนผังโครงการเดียวกันกับประทานบัตรที่ 25970/15996) ตั้งอยู่ที่ ตำบลป่าพลู อำเภอบ้านโฮ่ง จังหวัดลำพูน ก่อให้เกิดการเปลี่ยนแปลงของสภาพแวดล้อม ทั้งในด้านของสภาพภูมิประเทศ ภูมิอากาศ ซึ่งยังผลทำให้เกิดผลกระทบต่อสิ่งแวดล้อมดังนั้นจึงจำเป็นต้องมีมาตรการป้องกันและแก้ไขผลกระทบสิ่งแวดล้อมเพื่อเป็นตัวกำหนดแนวทางการปฏิบัติเพื่อให้ผู้ประกอบการมีจิตสำนึกในการดูแล รักษา ป้องกันและแก้ไขปัญหาสิ่งแวดล้อมที่อาจจะเกิดขึ้นในอนาคต โดยรายละเอียด และผลการติดตามและตรวจสอบมาตรการป้องกันและแก้ไขผลกระทบสิ่งแวดล้อม โดยมีรายละเอียดแสดงไว้ในตารางที่ 2-1 และ 2-2

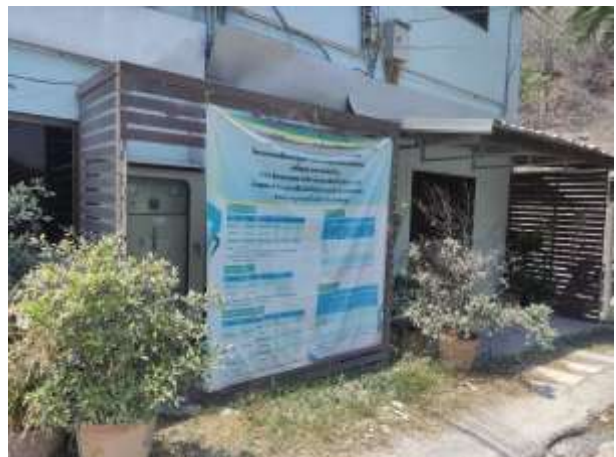
| เงื่อนไขตามมาตรการฯ | ผลการปฏิบัติตามมาตรการ | ปัญหาและอุปสรรคในการปฏิบัติตามมาตรการ | รูปประกอบ |
|---|---|---|---|
| 18. ให้เผยแพร่ข้อมูลผลการติดตามตรวจสอบผลกระทบสิ่งแวดล้อม ปีละ 2 ครั้ง ผ่านช่องทางที่ชุมชนสามารถได้รับข้อมูลอย่างทั่วถึง เช่น ประกาศเสียงตามสาย การทำแผ่นพับประชาสัมพันธ์ หรือการจัดทำบอร์ดแสดงข้อมูล บริเวณศาลาประชาคมหมู่บ้านหรือที่ทำการผู้ใหญ่บ้าน วัด โรงพยาบาลส่งเสริมสุขภาพตำบล เป็นต้น | -ทางโครงการจะได้ทำการเผยแพร่ผลการตรวจวัดคุณภาพสิ่งแวดล้อมโดยการจัดทำบอร์ดแสดงข้อมูลบริเวณศาลาประชาคมหมู่บ้านหรือที่ทำการผู้ใหญ่บ้านและบริเวณสำนักงานโครงการฯ | -ไม่มี | ดังรูปที่ 2-46 ตัวอย่างการประชาสัมพันธ์ข้อมูลการตรวจวัดคุณภาพสิ่งแวดล้อม |

รูปที่ 2-46 การประชาสัมพันธ์ข้อมูลการตรวจวัดคุณภาพสิ่งแวดล้อม
