ผลการปฏิบัติตามมาตรการป้องกันและ  
แก้ไขผลกระทบสิ่งแวดล้อม

### ผลการปฏิบัติตามมาตรการป้องกันและแก้ไขผลกระทบสิ่งแวดล้อม

#### 2.2 ผลการปฏิบัติตามมาตรการป้องกันและแก้ไขผลกระทบสิ่งแวดล้อม

ตารางที่ 2.2-1 มาตรการป้องกันและแก้ไขผลกระทบสิ่งแวดล้อมโครงการ แอชตัน สิลม (ระยะดำเนินการ)

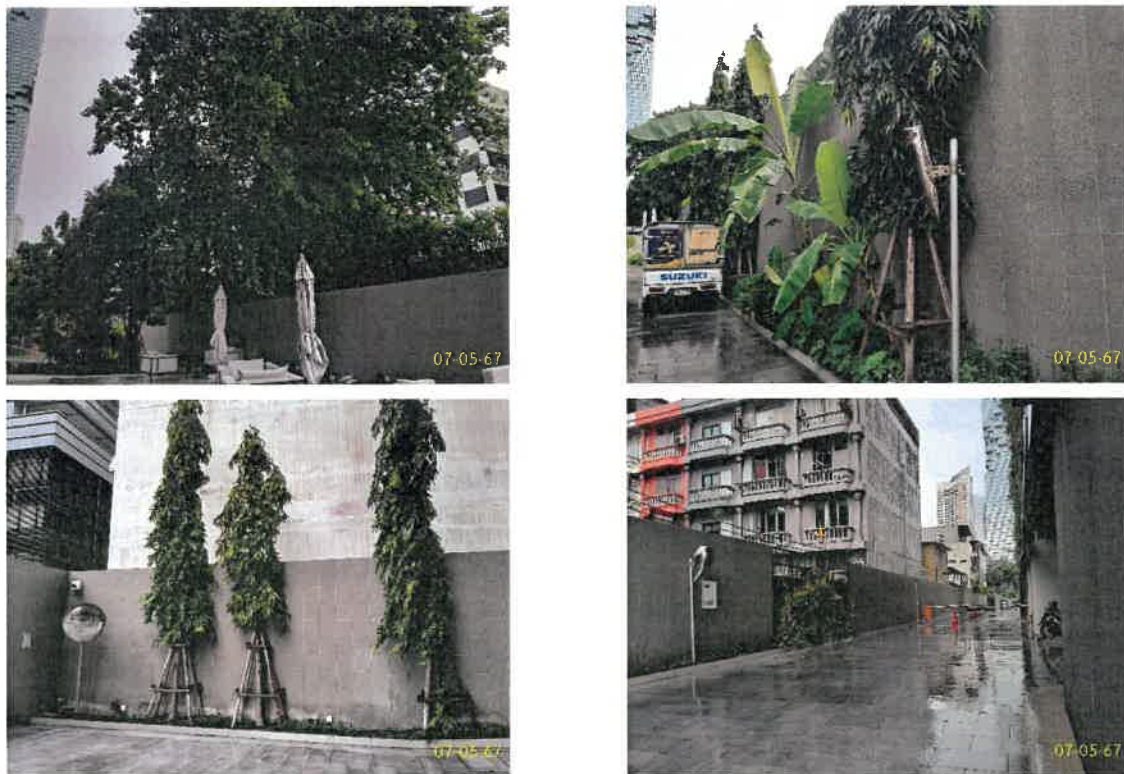
ภาพที่ 2.2-1 รื้อกำแพง และต้นไม้รอบโครงการ

1. ทรัพยากรสิ่งแวดล้อมทางกายภาพ					
1.1 ส ภา พ ภู มิ ประเทศ	1. จัดให้มีรั้วรอบพื้นที่โครงการ เพื่อกันขอบเขตพื้นที่อย่างชัดเจน และป้องกันการพังทลายของดินสู่พื้นที่ข้างเคียง	✓	- โครงการมีรั้วรอบพื้นที่โครงการ และมีการปลูกต้นไม้ตามแนวเขตที่ดิน	-	ภาพที่ 2.2-1 รั้วกำแพงและต้นไม้รอบโครงการ

2. จัดให้มีการปลูกไม้ยืนต้น ไม้พุ่มไม้คลุมดิน ภายในโครงการ โดยเฉพาะบริเวณแนวเขตที่ดินเพื่อให้พืชช่วยยึดหน้าดิน	✓	- โครงการมีการปลูกไม้ยืนต้น ไม้พุ่ม ไม้คลุมดิน ภายในพื้นที่โครงการ โดยเฉพาะบริเวณแนวเขตที่ดิน	-	ภาพที่ 2.2-1 รั้วกำแพงและต้นไม้รอบโครงการ

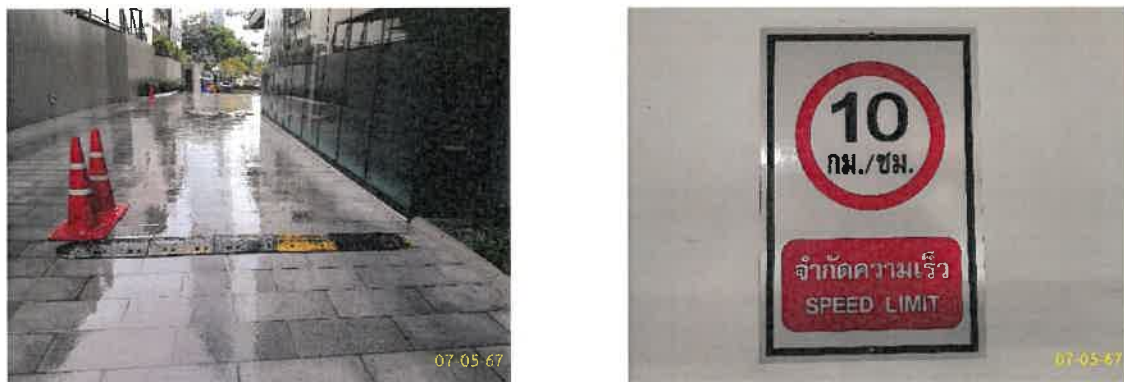
1.2 คุณภาพอากาศ 1) ฝุ่นละออง	1. ควบคุมความเร็วของรถภายในโครงการ เช่น ป้ายจำกัดความเร็ว ลูกกระพริบชะลอความเร็ว เพื่อไม่ให้เกิดการฟุ้งกระจายของฝุ่นบนผิวถนน	✓	- โครงการควบคุมความเร็วรถ โดยมีลูกกระพริบชะลอความเร็วและป้ายจำกัดความเร็ว เพื่อไม่ให้เกิดการฟุ้งกระจายของฝุ่น	-	ภาพที่ 2.2-2 ป้าย และสัญลักษณ์จราจร

1.2 คุณภาพอากาศ (ต่อ) 1) ฝุ่นละออง (ต่อ)	4. จัดให้มีลูกระนาดชะลอความเร็วของรถภายในโครงการ มีขนาดความสูง 0.04 เมตร ความกว้าง 0.9 เมตร และความยาว 6 เมตร จำนวน 1 จุด เพื่อชะลอความเร็วรถ ซึ่งมีขนาดเป็นไปตามมาตรฐานการก่อสร้างสันชะลอความเร็วของกรมโยธาธิการและผังเมือง กระทรวงมหาดไทย พ.ศ. 2556	✓ - โครงการมีลูกระนาดชะลอความเร็วรถ จำนวน 1 จุด บริเวณก่อนเข้าพื้นที่จอดรถของอาคาร	-	ภาพที่ 2.2-2 ป้าย และสัญลักษณ์จราจร

ลูกระนาด

ป้ายจำกัดความเร็ว

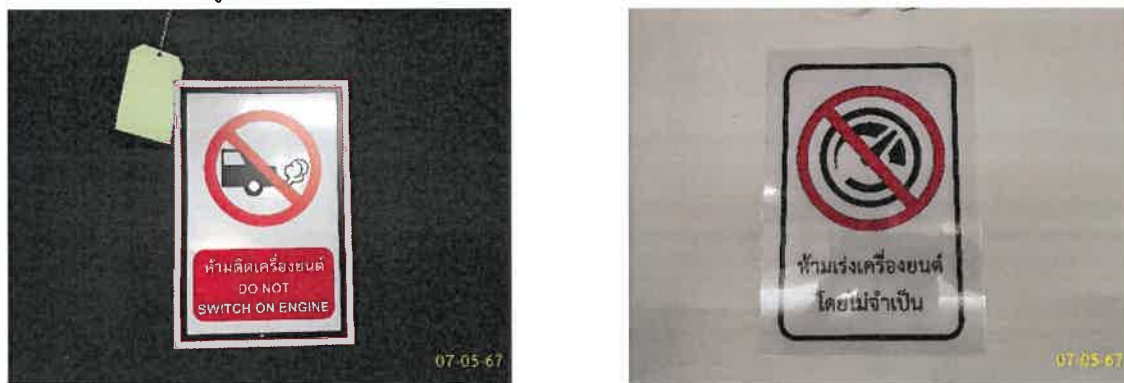
3. ติดตั้งป้ายห้ามติดเครื่องยนต์ทิ้งไว้ภายในบริเวณพื้นที่จอดรถ ให้สามารถสังเกตเห็นได้อย่างชัดเจนและทั่วถึง	✓ - นิติบุคคลอาคารชุดฯ ติดตั้งป้ายห้ามติดเครื่องยนต์ทิ้งไว้ในบริเวณพื้นที่จอดรถ	-	ภาพที่ 2.2-2 ป้าย และสัญลักษณ์จราจร

1.3 เสียง (ต่อ)	2. ติดตั้งป้ายห้ามเร่งเครื่องยนต์ไว้บริเวณที่จอดรถและทางวิ่งภายในโครงการให้เห็นอย่างชัดเจน	✓ - โครงการติดตั้งป้ายห้ามเร่งเครื่องยนต์ไว้ในบริเวณพื้นที่จอดรถ	-	ภาพที่ 2.2-2 ป้าย และสัญลักษณ์จราจร

ป้ายดับเครื่องยนต์ขณะจอดรถ

ป้ายห้ามเร่งเครื่องยนต์

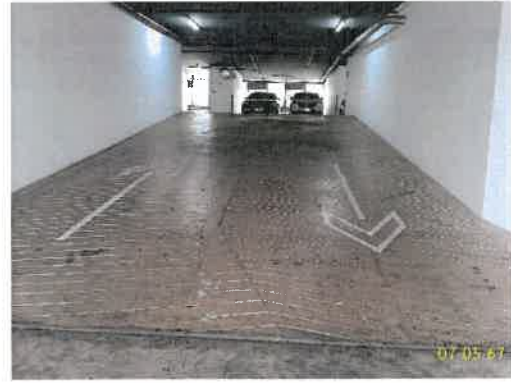
สัญลักษณ์บนพื้นทาง  
ภาพที่ 2.2-2 (ต่อ) ป้าย และสัญลักษณ์จราจร

3. จัดทำป้ายและสัญลักษณ์จราจรบนพื้นทางให้ชัดเจนและไม่ก่อให้เกิดความสับสนของผู้ขับขี่ ทำให้การเคลื่อนตัวของรถในโครงการ และบริเวณทางเข้า-ออกโครงการสามารถทำได้อย่างดีและปลอดภัย	✓	- โครงการมีป้าย และสัญลักษณ์จราจรบนพื้นทางในบริเวณลานจอดรถ ส่วนบริเวณทางเข้า-ออกโครงการ จะมีเจ้าหน้าที่รปภ. คอยอำนวยความสะดวก ทำให้ไม่เกิดความสับสนของผู้ขับขี่	-	ภาพที่ 2.2-2 ป้าย และสัญลักษณ์จราจร

5. จัดทำป้ายและสัญลักษณ์จราจรบนพื้นทางให้ชัดเจนและไม่ก่อให้เกิดความสับสนของผู้ขับขี่ ทำให้การเคลื่อนตัวของรถในโครงการ และบริเวณทางเข้า-ออกโครงการ สามารถทำได้อย่างดีและปลอดภัย	✓ - โครงการมีป้าย และสัญลักษณ์จราจรบนพื้นทางในบริเวณลานจอดรถ ส่วนบริเวณทางเข้า-ออกโครงการ จะมีเจ้าหน้าที่ รปภ. คอยอำนวยความสะดวก ทำให้ไม่เกิดความ	-	ภาพที่ 2.2-2 ป้าย และสัญลักษณ์จราจร

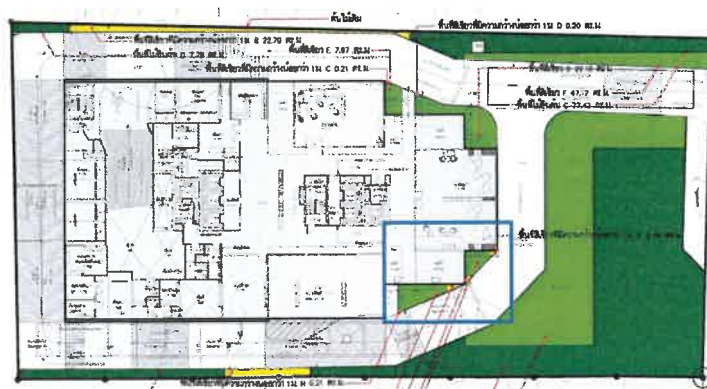
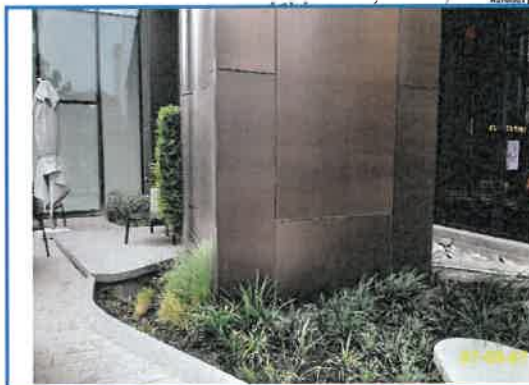
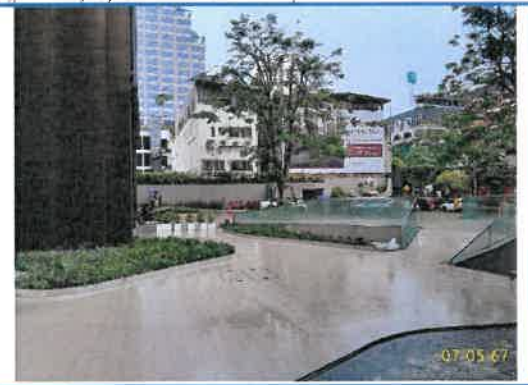
ชั้น 1  
ภาพที่ 2.2-3 พื้นที่สีเขียวโครงการ

2. จัดให้มีพื้นที่สีเขียวภายในโครงการให้มากที่สุด ขนาดพื้นที่รวมทั้งสิ้น 1,929.67 ตารางเมตร	✓	- โครงการมีพื้นที่สีเขียวทั้งหมด 6 ชั้น ได้แก่ ชั้นที่ 1, ชั้นที่ 10, ชั้นที่ 32, ชั้นที่ 34, ชั้นที่ 46 และชั้นที่ 48 ชั้นลานจอดรถมีการปลูกไม้เลื้อย ส่วนบริเวณชั้นที่ 35 และชั้นดาดฟ้า ทางโครงการมีการปลูกบริเวณรอบพื้นที่หนีไฟทางอากาศ	-	ภาพที่ 2.2-3 พื้นที่สีเขียวโครงการ

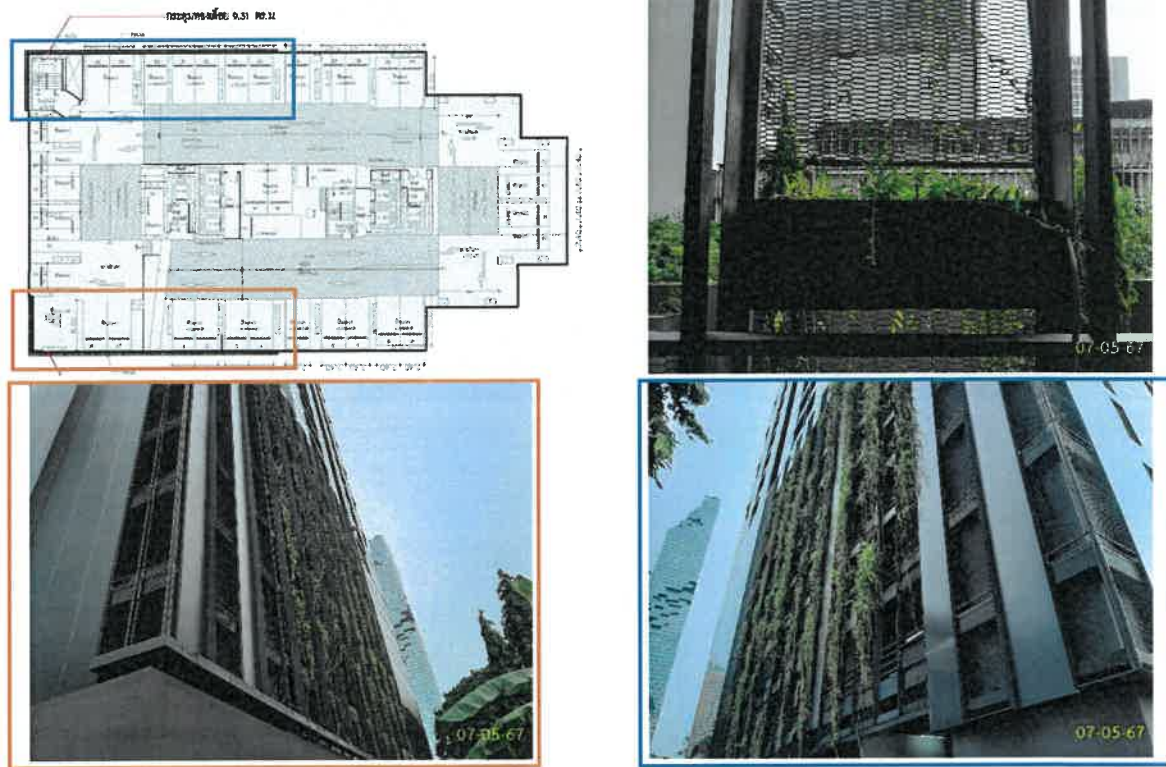
ชั้นที่จอดรถ 1M - ชั้น 9

2) มลพิษทางอากาศ	1. จัดให้มีการปลูกต้นกระดุมทองเลื้อยในกะบะบริเวณชั้นที่ 1M- 9 ซึ่งเป็นชั้นจอดรถเพื่อให้ต้นไม้ดังกล่าวช่วยดูดซับมลพิษจากที่จอดรถของโครงการ ทั้งนี้พื้นที่ปลูกกระดุมทองเลื้อย โครงการไม่นำนามาคิดรวมเป็นพื้นที่สีเขียวของโครงการแต่อย่างใด	✓ - บริเวณชั้นจอดรถ โครงการมีการปลูกไม้เลื้อย เพื่อช่วยในการดูดซับมลพิษที่เกิดขึ้นจากการจอดรถ	-	ภาพที่ 2.2-3 พื้นที่สีเขียวโครงการ

4.11 บ้านพระยาอนุมาน (เลขที่ 73)	- จัดให้มีการจัดสวนแนวตั้งบริเวณชั้นจอดรถที่ 1M-9 ทางทิศเหนือของอาคาร และได้ออกแบบให้มีพื้นที่สีเขียวภายในโครงการให้มากที่สุด	✓	- โครงการมีการปลูกไม้เลื้อยที่ชั้นจอดรถ ชั้น 1M ถึง ชั้น 9	-	ภาพที่ 2.2-3 พื้นที่สีเขียวโครงการ

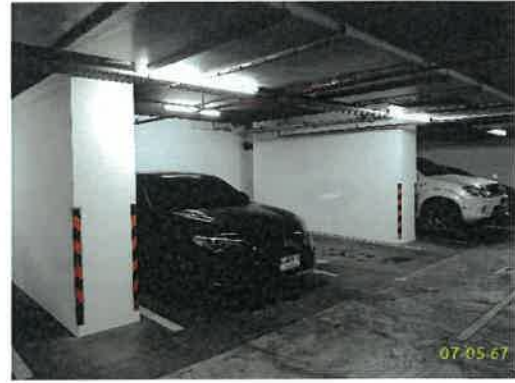
ที่จอดรถชั้นใต้ดิน

2. ออกแบบให้ชั้นจอดรถ สามารถระบายอากาศได้อย่างสะดวกตลอดเวลา มิให้เกิดการสะสมของมลพิษ	✓ - บริเวณชั้นจอดรถของโครงการ มีการระบายอากาศได้ดี ไม่มีการสะสมของมลพิษ	-	ภาพที่ 2.2-4 การจราจรในโครงการ

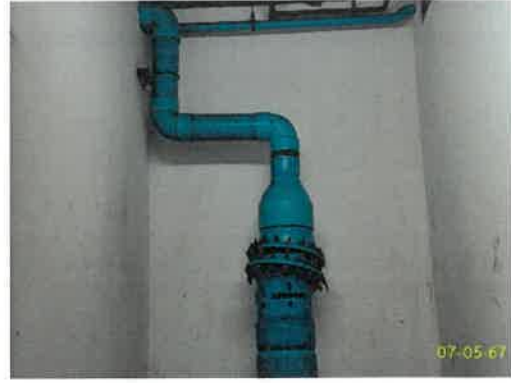
บ่อดินกำจัดก๊าซมีเทน

1.4 คุณภาพน้ำ (ต่อ)	10. จัดให้มีการจัดการก๊าซมีเทนที่เกิดจากระบบบำบัดน้ำเสียของโครงการปริมาณ 20.52 ลูกบาศก์เมตร/วัน โดยจะต่อท่อระบายอากาศ เพื่อรวบรวมก๊าซมีเทนลงบ่อดินที่จัดเตรียมไว้ โดยโครงการจัดเตรียมบ่อดินจำนวน 1 บ่อ ขนาดพื้นที่ 15 ตารางเมตร ความลึก 0.8 เมตร ซึ่งที่กันบ่อจะใช้ปุ๋ยทรายรองไว้เพื่อป้องกันน้ำท่วม และทำการต่อท่อก๊าซมีเทนให้ระเหยผ่านดินร่วนและปุ๋ยภายในบ่อดินดังกล่าว โดยจะปิดปากท่อก๊าซมีเทนด้วย Geotextile เพื่อป้องกันไม่ให้อายุในท่อเกิดการอุดตัน จากนั้นจะกลบท่อด้วยดินร่วนและปุ๋ยที่จัดเตรียมไว้ และทำการปลูกต้นไม้ไว้บริเวณด้านบนของบ่อดิน เพื่อให้มีความชื้นอยู่ตลอดเวลา	✓	- โครงการมีระบบบำบัดก๊าซมีเทน ที่เกิดจากระบบบำบัดน้ำเสีย โดยใช้ดินบำบัด	- ภาพที่ 2.2-6 ระบบบำบัดน้ำเสียโครงการ

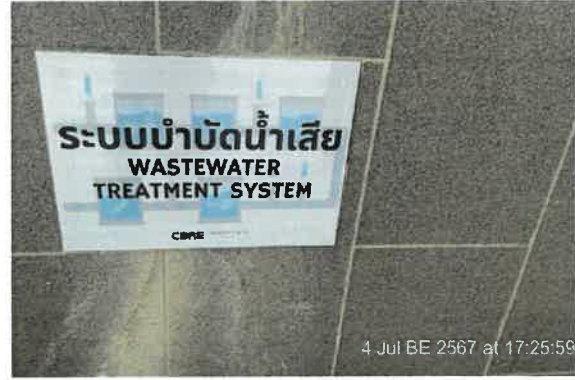
ป้ายระบบบำบัดน้ำเสีย

1.4 คุณภาพน้ำ (ต่อ)	7. ติดตั้งป้ายประชาสัมพันธ์เตือนบริเวณระบบบำบัดน้ำเสียให้เห็นอย่างชัดเจนเพื่อให้ผู้พักอาศัยระมัดระวังในการสัญจรผ่านบริเวณดังกล่าว	✓ - โครงการพ่นสีผาบำบัดระบบบำบัดน้ำเสีย เพื่อให้ผู้พักอาศัยระมัดระวังในการสัญจร	-	ภาพที่ 2.2-6 ระบบบำบัดน้ำเสียโครงการ

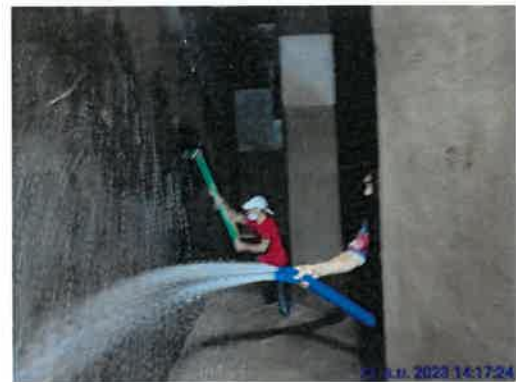
ล้างเก็บน้ำใช้

8. โครงการจะต้องควบคุมพนักงานของโครงการให้ปฏิบัติตามมาตรการอย่างเคร่งครัด	✓ - นิติบุคคลอาคารชุดฯ มีการปฏิบัติตามมาตรการอย่างเคร่งครัด	-	-
	9. กำหนดให้มีการทำความสะอาดถังเก็บน้ำแต่ละถังเพื่อล้างตะกอน สนิม และคราบสกปรกที่เกาะตามผนังหรือซอกมุมของถังสำรองน้ำ โดยในการทำความสะอาดถังเก็บน้ำจะทำการกวาดตะกอน ขัดสนิม หรือคราบที่เกาะตามผนังหรือซอกมุมของถังน้ำที่ไม่มีการหมุนเวียน โดยใช้แปรงขัดไม้ใช้น้ำยาล้างที่มีสารเคมีซึ่งอาจตกค้าง ทั้งนี้ ในการล้างทำความสะอาดจะดำเนินการครั้งละถัง เพื่อให้ถังที่เหลือสามารถสำรองน้ำใช้ของอาคารได้ โดยกำหนดให้ล้างในช่วงเวลา 24.00 - 05.00 น. ซึ่งเป็นช่วงเวลาที่มีการใช้น้ำน้อยโดยโครงการต้องแจ้งผู้พักอาศัยให้ทราบก่อนล้างทำความสะอาดถังล่วงหน้าอย่างน้อย 1 สัปดาห์ เพื่อไม่ให้ส่งผลกระทบต่อการใช้น้ำภายในอาคาร โดยมีความถี่ในการล้างทำความสะอาดปีละ 2 ครั้ง (6 เดือน/1 ครั้ง) เพื่อสุขภาพอนามัยที่ดีของผู้พักอาศัยภายในโครงการ	✓ - นิติบุคคลอาคารชุดฯ กำหนดการทำความสะอาดถังเก็บน้ำใช้ปีละ 1 ครั้ง โดยล่าสุด ล้างเมื่อวันที่ พฤศจิกายน 2566	-	ภาพที่ 2.2-12 เจ้าหน้าที่ทำความสะอาด
