ผลการปฏิบัติตามมาตรการป้องกันและ  
แก้ไขผลกระทบสิ่งแวดล้อม

บริษัท ดับเบิ้ลยู-ซินวะ จำกัด เป็นผู้พัฒนาโครงการ RUNESU THONGLOR 5 ปัจจุบัน โครงการฯ ได้ดำเนินการก่อสร้างแล้วเสร็จและได้มีการจัดตั้งนิติบุคคลเข้ามาบริหารจัดการแล้ว โดยตัวโครงการเป็น อาคารอยู่ตั้งอยู่ที่ซอยทองหล่อ 5 (ซอยปอติมาติกลาง) ถนนสุขุมวิท 53 แขวงคลองตันเหนือ เขตวัฒนา กรุงเทพมหานคร บนพื้นที่ 0-3-91 ไร่ (1,564 ตารางเมตร) โดยโครงการได้จัดทำรายงานการวิเคราะห์ผลกระทบสิ่งแวดล้อม และได้ผ่านการพิจารณาเห็นชอบรายงาน ฯ เมื่อวันที่ 26 กันยายน 2560 ตามหนังสือจากสำนักงาน นโยบายและแผนทรัพยากรธรรมชาติและสิ่งแวดล้อม ที่ เลขที่ ทส. 1009.5/12219 โดยหนังสือเห็นชอบได้กำหนด มาตรการป้องกันและแก้ไขผลกระทบสิ่งแวดล้อมและมาตรการติดตามตรวจสอบผลกระทบสิ่งแวดล้อม เพื่อเป็นแนวทางให้โครงการปฏิบัติ รวมไปถึงเสนอรายงานผลการปฏิบัติตามมาตรการฯ ต่อหน่วยงานอนุญาต และหน่วยงานที่เกี่ยวข้อง รวมทั้งสำนักงานนโยบายและแผนทรัพยากรธรรมชาติและสิ่งแวดล้อม (สผ.) ทุก 6 เดือนนั้น

**ตารางที่ 2.2-1 มาตรการป้องกันและแก้ไขผลกระทบสิ่งแวดล้อม โครงการ RUNESU THONGLOR 5 (ระยะดำเนินการ)**

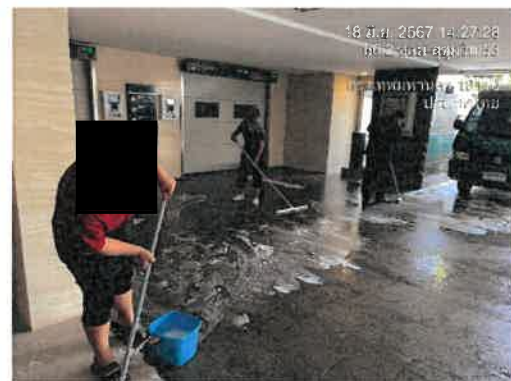
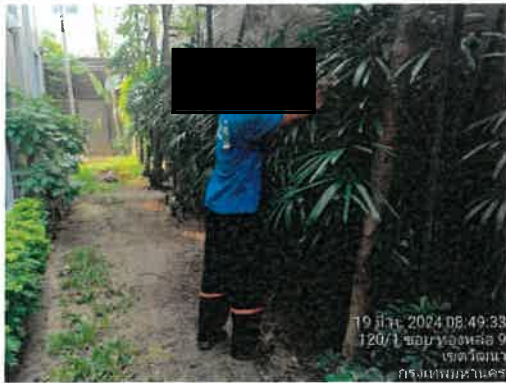
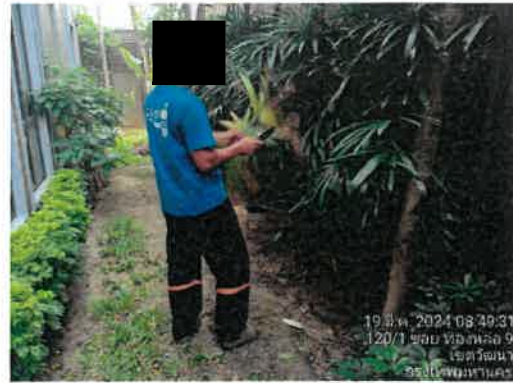
1.1 สภาพภูมิประเทศ	1. ดูแลรักษาความเป็นระเบียบเรียบร้อยภายในโครงการให้อยู่ในสภาพดีอยู่เสมอ	✓ - นิติบุคคลอาคารชุดฯ ได้ว่าจ้าง บริษัท เอ.ดี.คลีนนิ่ง จำกัด ดูแลความสะอาดพื้นที่โครงการให้อยู่ในสภาพดีอยู่เสมอ	-	ภาพที่ 2.2-1 เจ้าหน้าที่ทำความสะอาด ภาคผนวก ค-1 แผนทำความสะอาด

1.3 คุณภาพอากาศ (ต่อ)	6. หมั่นดูแลรักษาความสะอาดพื้นถนนภายในโครงการสม่ำเสมอ เพื่อลดปริมาณฝุ่นละออง	✓ - นิติบุคคลอาคารชุดฯ ได้ว่าจ้าง บริษัท เอ.ดี.คลีนนิ่ง จำกัด ดูแลความสะอาดพื้นที่โครงการให้อยู่ในสภาพดีอยู่เสมอ	-	ภาพที่ 2.2-1 เจ้าหน้าที่ทำความสะอาด ภาคผนวก ค-1 แผนทำความสะอาด

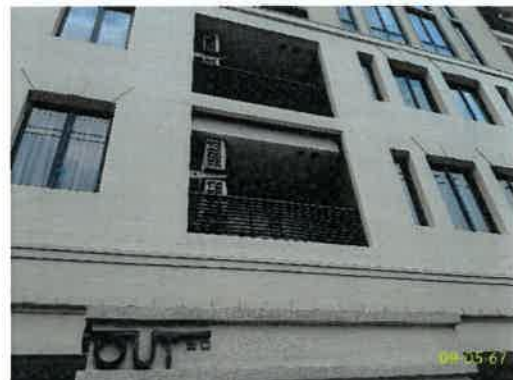
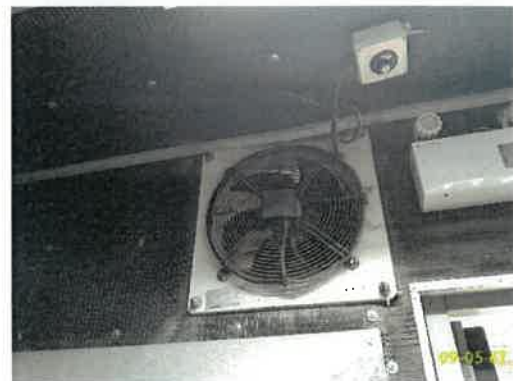
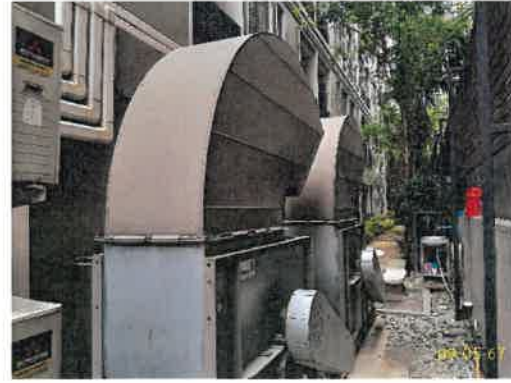
ภาพที่ 2.2-3 (ต่อ) ระบบปรับอากาศและระบบระบายอากาศ

1.3 คุณภาพอากาศ	1. จัดให้มีระบบระบายอากาศ เพื่อให้เกิดการถ่ายเทของอากาศ	✓ - โครงการมีระบบระบายอากาศโดยวิธีกลและวิธีธรรมชาติ เพื่อให้ อากาศถ่ายออกสู่ภายนอกได้	-	ภาพที่ 2.2-3 ระบบปรับอากาศ และระบายอากาศ

3. ผนังอาคารอย่างน้อย 1 ด้าน ต้องมีช่องเปิดออกภายนอกได้ โดยช่องเปิดนี้จะต้องมีพื้นที่ไม่น้อยกว่า ร้อยละ 10 ของพื้นที่	✓ - โครงการมีการออกแบบบริเวณผนังอาคาร มีช่องเปิดออกสู่ ภายนอกอาคารได้มีพื้นที่ไม่น้อยกว่าร้อยละ 10 ของพื้นที่	-	ภาพที่ 2.2-3 ระบบปรับอากาศ และระบายอากาศ

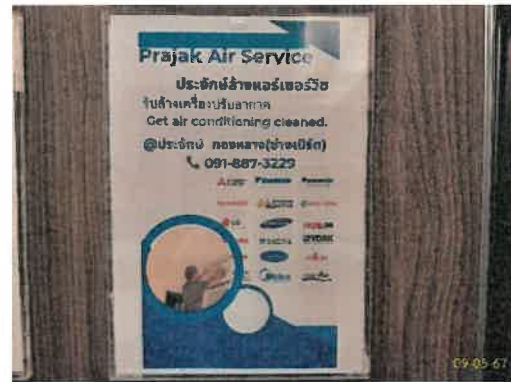
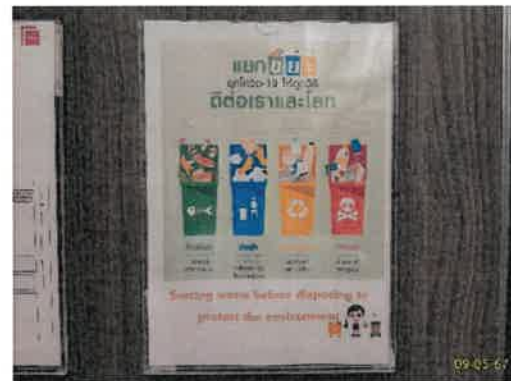
2. รมรงคให้ผุ้พักอาศัยใช้งานระบบปรับอากาศอย่างถูกวิธี และแนะนำการดูแลรักษาเครื่องปรับอากาศให้มีประสิทธิภาพดี อยู่เสมอ	✓ - นิติบุคคลอาคารชุดฯ มีการรณรงค์ให้ผุ้พักอาศัยใช้งานระบบ ปรับอากาศและแนะนำการดูแลรักษาเครื่องปรับอากาศ	-	ภาพที่ 2.2-4 ป้ายรณรงค์ต่าง ๆ

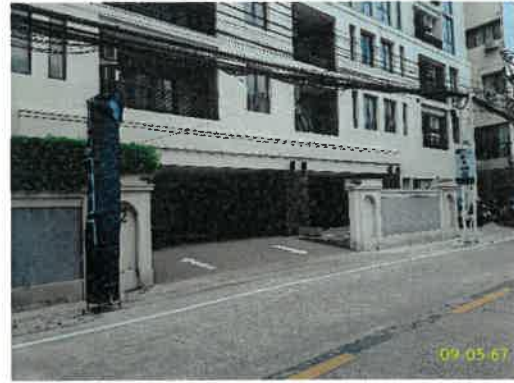
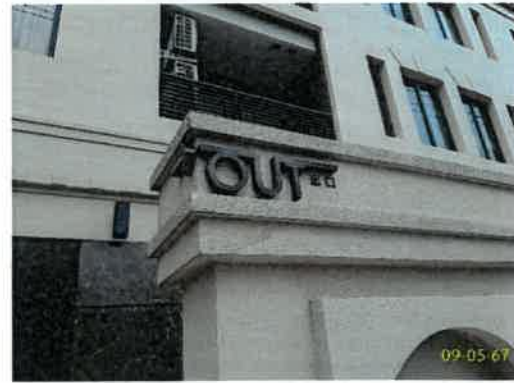
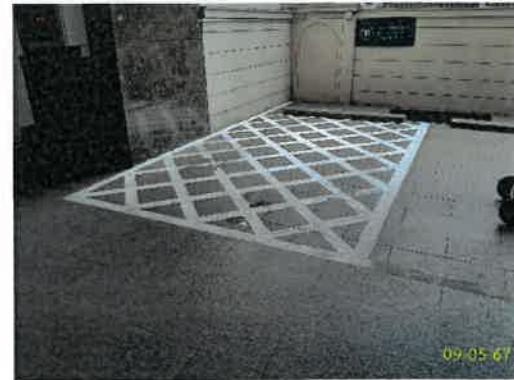
สัญลักษณ์จราจรบนพื้นทาง  
ภาพที่ 2.2-5 ป้าย และสัญลักษณ์จราจร

4. จัดทำป้ายและสัญลักษณ์แสดงทิศทางจราจรภายใน โครงการจราจรบนพื้นทางให้เห็นชัดเจน เพื่อป้องกันการสับสน ของผู้ขับขี่	✓ - โครงการมีป้าย, สัญลักษณ์จราจรบนพื้นทาง และด้านหน้า โครงการ มีเจ้าหน้าที่คอยอำนวยความสะดวกบริเวณทางเข้า-ออก และก่อนเข้าที่จอดรถในอาคาร	-	ภาพที่ 2.2-5 ป้าย และสัญลักษณ์ จราจร

1.4 เสียง	1. จัดทำป้ายสัญลักษณ์การจราจรบนพื้นทางให้เห็นชัดเจน เพื่อป้องกันการสับสนของผู้ขับขี่	✓ - โครงการมีสัญลักษณ์จราจรบนพื้นทางและมีการดูแลบำรุงรักษา ให้มองเห็นได้ชัดเจน เพื่อไม่ให้เกิดความสับสนแก่ผู้ขับขี่	-	ภาพที่ 2.2-5 ป้าย และสัญลักษณ์จราจร

3.2 การคมนาคม (ต่อ)	4. จัดทำป้ายและสัญญาณการจราจรบนพื้นทาง ไม่ก่อให้เกิดความสับสนของผู้ขับขี่ ทำให้การจราจรมีความปลอดภัย	✓ - โครงการมีป้ายและสัญญาณการจราจรบนพื้นทางให้มองเห็นได้ชัดเจนและไม่ก่อให้เกิดความสับสนของผู้ขับขี่ภายในโครงการ	-	ภาพที่ 2.2-5 ป้าย และสัญลักษณ์จราจร

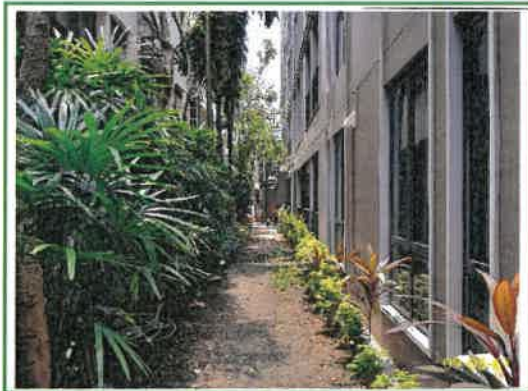
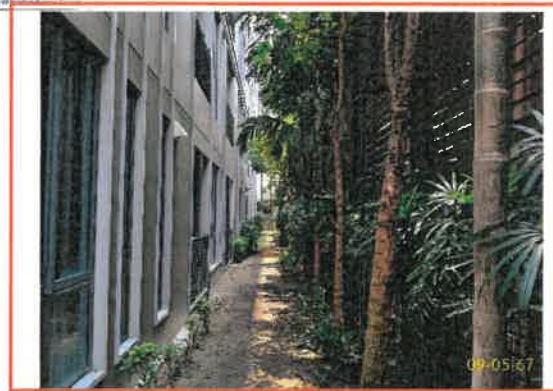
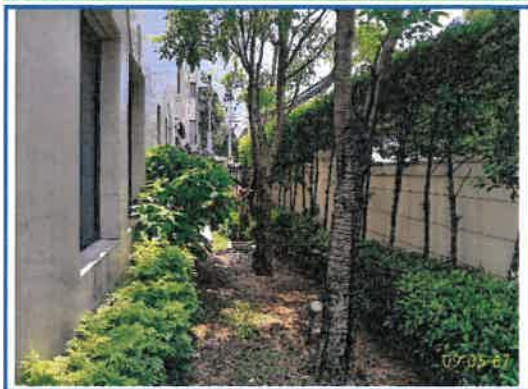
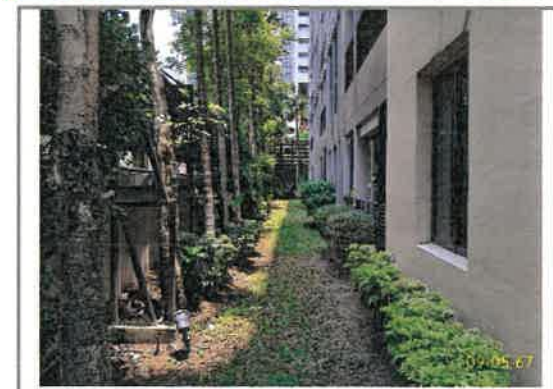
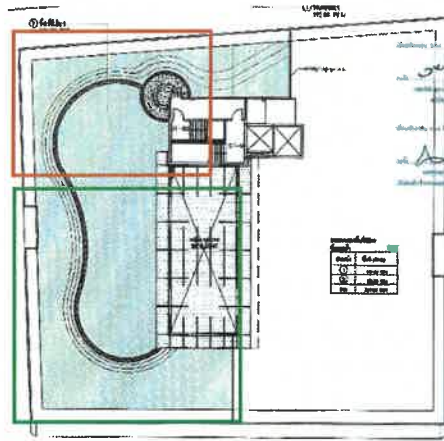
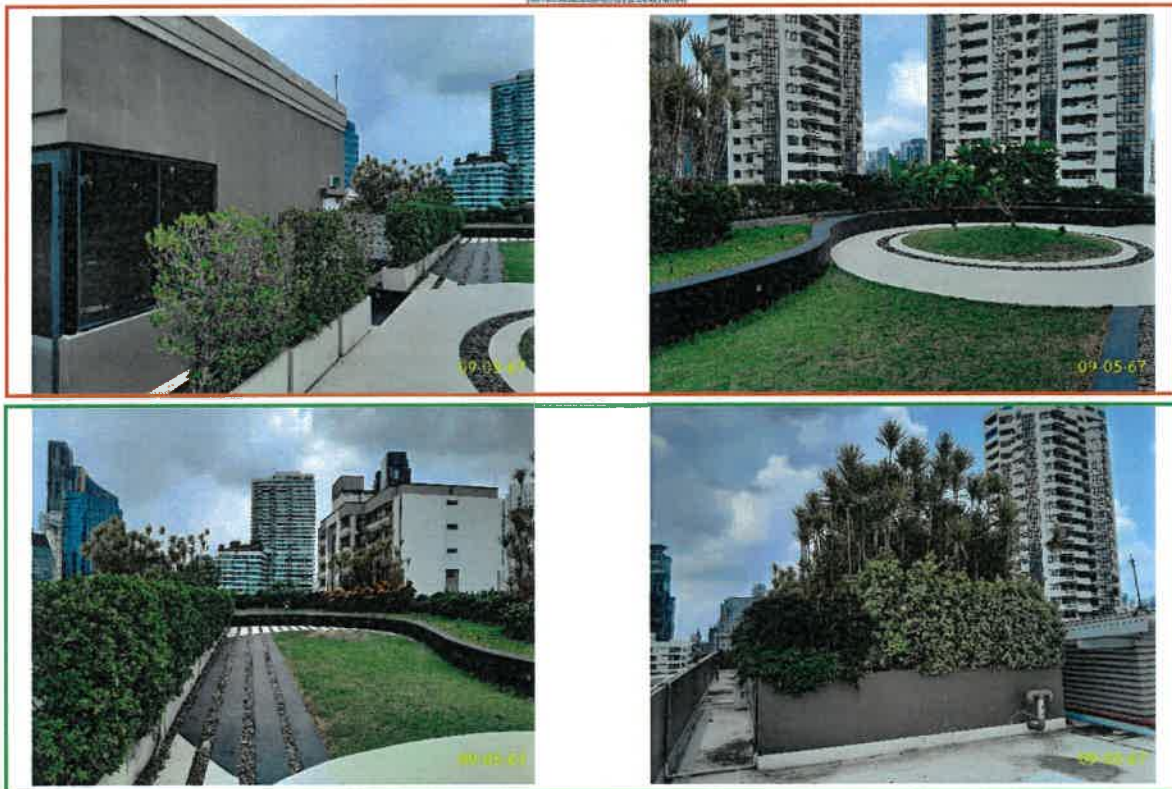
7. จัดให้มีพื้นที่สีเขียวอยู่ที่ชั้นที่ 1 อยู่ในบริเวณพื้นที่เปิดโล่ง โดยมีพื้นที่สีเขียวภายในโครงการทั้งสิ้น 662.40 ตารางเมตร โดยเป็นพื้นที่สีเขียวชั้นที่ 1 ขนาดพื้นที่ 335.40 ตารางเมตร (บริเวณการคิดขนาดพื้นที่สีเขียว ในตำแหน่งการปลูกที่แคบที่สุดของโครงการมีความ กว้างประมาณ 1 เมตร และไม่นับรวมสาธารณูปโภค ที่อยู่ใต้ดิน) มีพื้นที่ปลูกไม้ยืนต้น 246.40 ตารางเมตร คิดเป็นอัตราส่วนพื้นที่สีเขียวต่อผู้พักอาศัย 1.00 ตาราง เมตร/คน และชั้นดาดฟ้า ขนาดพื้นที่ 327 ตารางเมตร และจัดให้มีเจ้าหน้าที่ดูแล รักษาพื้นที่สีเขียวภายใน โครงการ ให้มีความสวยงามอยู่เสมอ	✓ - นิติบุคคลอาคารชุดฯ มีการปลูกต้นไม้ภายในโครงการบริเวณชั้น 1, ชั้นดาดฟ้า และแนวเขตที่ดินของโครงการ โดยพันธุ์ไม้เป็นไปตามความเหมาะสมของพื้นที่	-	ภาพที่ 2.2-6 พื้นที่สีเขียว

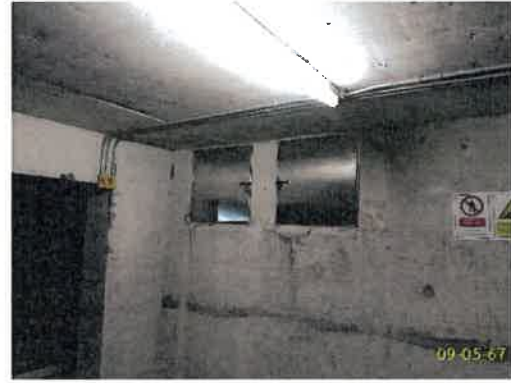
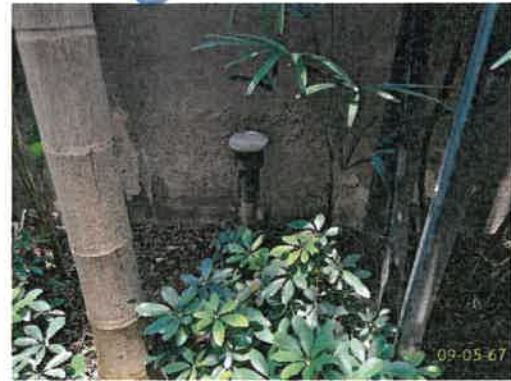
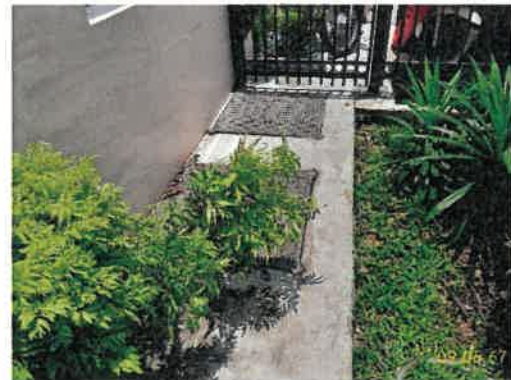
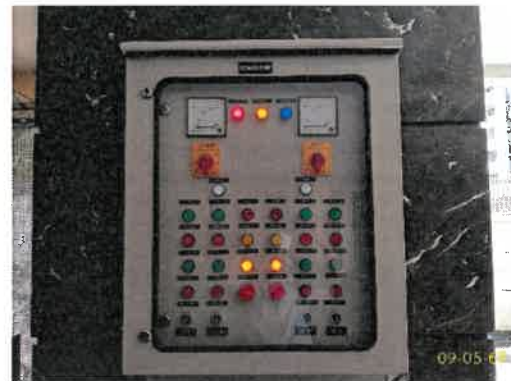
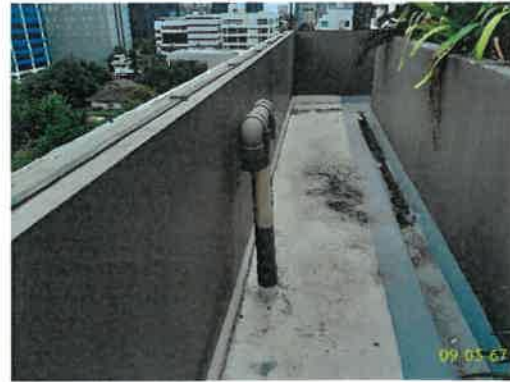
1.6 คุณภาพน้ำ	1. จัดให้มีการบำบัดน้ำเสียแบบเดิมอากาศ จำนวน 1 ชุด รองรับน้ำเสียได้ 159.25 ลบ.ม./วัน มีประสิทธิภาพการบำบัดร้อยละ 92 (BOD เข้าระบบ 281 มก./ลิตร และค่า BOD ที่ออกจากระบบ 30 มก./ลิตร) ซึ่งมีคุณภาพตาม มาตรฐานน้ำทิ้งจากอาคารประเภท ข. (ที่กำหนดให้ค่า BOD ในน้ำทิ้งไม่เกิน 30 มก./ลิตร)	✓ - โครงการมีระบบบำบัดน้ำเสียรวม 1 ชุด สามารถบำบัดน้ำเสียได้ 50 ลบ.ม./วัน ปัจจุบันน้ำเข้าระบบบำบัดน้ำเสีย 20 ลูกบาศก์เมตรต่อวัน	-	ภาพที่ 2.2-7 ระบบบำบัดน้ำเสีย

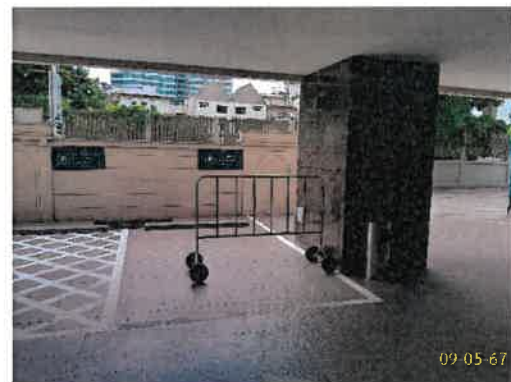
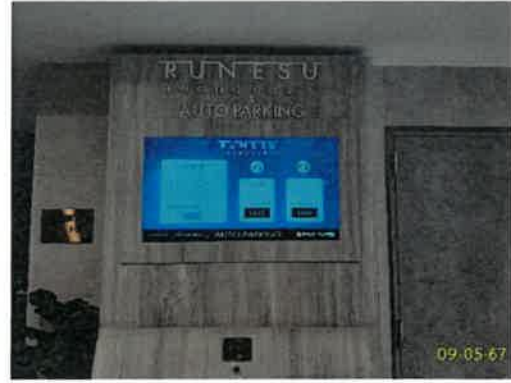
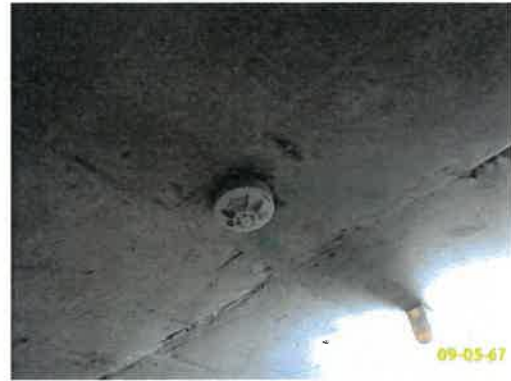
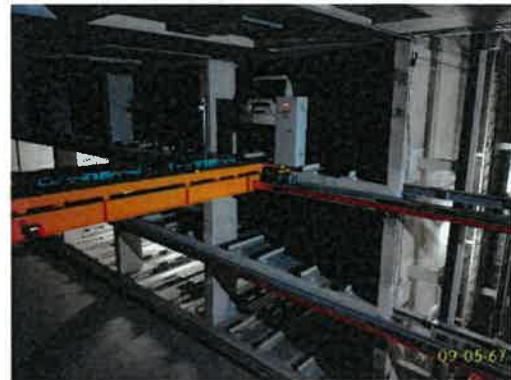
3.2 การคมนาคม	1. จัดให้มีที่จอดรถแบบอัตโนมัติภายในโครงการ 84 คัน ซึ่งเพียงพอต่อความต้องการที่ออกตามกฎหมาย	✓	- โครงการมีที่จอดรถแบบอัตโนมัติจำนวน 3 ชั้น อยู่ชั้นใต้ดิน มีที่จอดรถรวมทั้งสิ้น 84 คัน	-	ภาพที่ 2.2-9 การจราจรในโครงการ

3. ติดป้ายจำกัดความเร็วของรถยนต์ที่วิ่งภายในโครงการ	✓	- เนื่องจากภายในโครงการไม่มีถนนทางวิ่งรถที่สามารถใช้ความเร็วได้ จึงไม่ได้ติดตั้งป้ายจำกัดความเร็ว	-	ภาพที่ 2.2-9 การจราจรในโครงการ

11. มาตรการระบบลิฟต์รถยนต์อัตโนมัติ มีดังนี้ 1) มีเจ้าหน้าที่ประจำอาคาร เพื่อดูแลแนะนำข้อ ปฏิบัติการใช้ งานระบบจอร์รถอัตโนมัติแก่ผู้พักอาศัยตลอด 24 ชม. 2) หากระบบจอร์รถอัตโนมัติขัดข้องไม่สามารถทำงานได้ระบบ จะแจ้งเป็นรหัสข้อผิดพลาดไปยัง จอมอนิเตอร์ที่ห้องควบคุม เพื่อให้เจ้าหน้าที่ประจำอาคารทราบถึงสาเหตุของความผิดปกติ ที่เกิดขึ้น และมีระบบ Manual คอยให้การช่วยเหลือ แบบ ฉุกเฉิน เมื่อระบบการทำงานอัตโนมัติขัดข้อง 3) กรณีที่ไฟดับ ลิฟต์ของโครงการสามารถต่อเชื่อมกับเครื่อง กำเนิดไฟฟ้าสำรอง (Generator) ของ โครงการเพื่อจ่ายไฟ สำรองให้แก่อุปกรณ์ต่าง ๆ ที่ จำเป็น 4) ติดตั้งอุปกรณ์ป้องกันอัคคีภัยภายในระบบจอร์รถอัตโนมัติ ได้แก่ เครื่องตรวจจับความร้อน โดยติดตั้ง ภายในระบบจอร์รถ อัตโนมัติของแต่ละชุด ตลอดจนจัดให้มีช่องระบายอากาศ	✓ - นิติบุคคลอาคารชุดฯ มีเจ้าหน้าที่ประจำอาคารคอยดูแลแนะนำ ข้อปฏิบัติการใช้งานของระบบจอร์รถอัตโนมัติแก่ผู้พักอาศัย และ จัดให้มีการตรวจเช็คระบบจอร์รถอัตโนมัติเพื่อไม่ให้เกิดการ ขัดข้องขณะใช้งาน ในกรณีที่ไฟฟ้าดับระบบจอร์รถสามารถใช้ไฟ จากเครื่องกำเนิดไฟฟ้าสำรองทันที และในส่วนจากระบบป้องกัน อัคคีภัยโครงการได้จัดให้มีการติดตั้งอุปกรณ์ป้องกันอัคคีภัย ภายในระบบจอร์รถอัตโนมัติ เครื่องตรวจจับความร้อน โดยติดตั้ง ภายในระบบจอร์รถอัตโนมัติของแต่ละชุด	-	ภาพที่ 2.2-9 การจราจรใน โครงการ

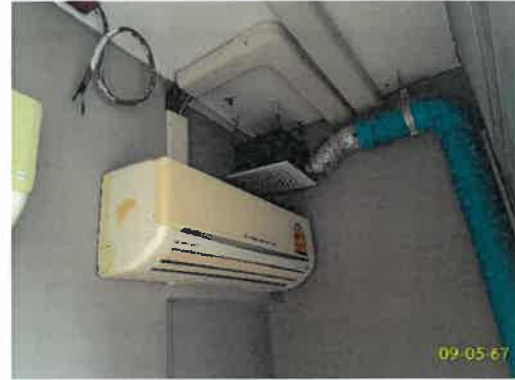
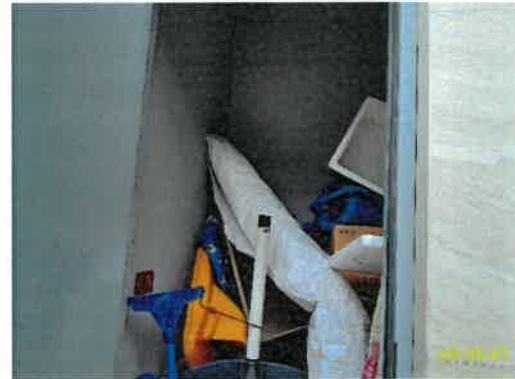
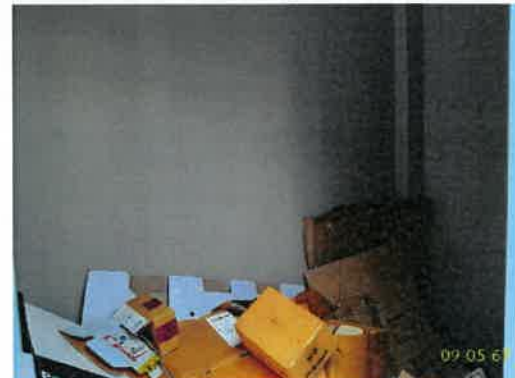
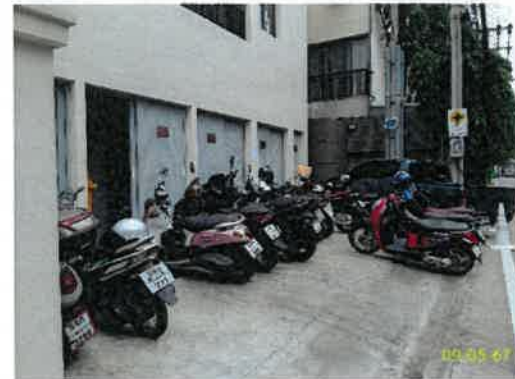
3.3 การจัดการมูลฝอย	1. จัดให้มีห้องพักมูลฝอยประจำชั้น ภายในแต่ละชั้นของอาคารตั้งแต่ชั้นที่ 2-8 จำนวน 1 ห้อง/ชั้น โดยภายใน ห้องพักมูลฝอยประจำชั้นแต่ละห้อง จะตั้งถังมูลฝอย ขนาด 200 ลิตร ภายในถังรองด้วยถุงดำชั้นหนึ่ง จำนวน 4 ถัง/ชั้น/ห้อง (ถังมูลฝอยที่ย่อยสลายได้ 1 ถัง ถังมูลฝอยทั่วไป 1 ถัง ถังมูลฝอยรีไซเคิล ถังและถังมูลฝอยอันตราย 1 ถัง) เพื่อให้ผู้พักอาศัยนำขยะมาทิ้งลงในถังดังกล่าว จากนั้นจะมีเจ้าหน้าที่ของโครงการมาทำการรวบรวมขยะใส่ในถุงแล้วไปคัดแยกมูลฝอยเปียก มูลฝอยแห้ง และมูลฝอยที่สามารถกลับมาใช้ใหม่ได้ (ถุงสีดำ) และมูลฝอยอันตราย (ถุงสีส้ม/แดง) แล้วนำไปรวมไว้บริเวณห้องพักมูลฝอยรวม	◎ - โครงการมีห้องพักมูลฝอยประจำชั้นพักอาศัยจำนวน 1 ห้อง/ชั้น ซึ่งภายในประกอบด้วยถังรองรับมูลฝอย จำนวน 2 ถัง ภายในรองด้วยถุงดำอีกชั้นหนึ่ง ซึ่งเพียงพอต่อการใช้งานของผู้พักอาศัย	ตารางที่ 4-2	ภาพที่ 2.2-11 ห้องพักมูลฝอย

3.3 การจัดการมูลฝอย (ต่อ)	4. ห้องพักมูลฝอยต้องมีประตูปิดมิดชิด เพื่อป้องกันการ เกิด กลิ่นรบกวนและป้องกันการพาหะพันธุ์ของสัตว์พาหะนำโรค โดยประตูจะเปิดได้เฉพาะช่วงที่มีการ เก็บขนมูลฝอยรวม เท่านั้น และจัดให้มาทอรวบรวมน้ำ จากการล้างห้องพักมูลฝอย เข้าสู่ระบบบำบัดน้ำเสียของโครงการ	✓ - ห้องพักขยะมูลฝอยจะถูกเปิดก็ต่อเมื่อมีการนำไปทิ้งเท่านั้น	-	ภาพที่ 2.2-11 ห้องพักมูลฝอย

5. บริเวณจุดจอดรถจัดเก็บมูลฝอยจะต้องไม่มีสิ่งกีดขวางและ จัดให้มีเจ้าหน้าที่เก็บกวาดเศษมูลฝอยที่ตกหล่น หลังจากการ เก็บขนมูลฝอยทุกครั้ง	✓ - ในช่วงเวลาจัดเก็บขยะมูลฝอยจุดจอดรถขยะจะไม่มีสิ่งกีด ขวางทาง และเมื่อเขตรมาเก็บขยะทุกครั้งจะมีเจ้าหน้าที่เก็บกวาด เศษขยะที่ตก	-	ภาพที่ 2.2-11 ห้องพักมูลฝอย

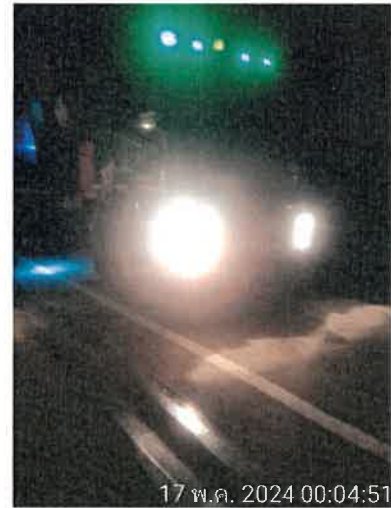
2. รวบรวมและขนย้ายมูลฝอยให้ดำเนินการในช่วงเวลา 13.00-14.00 น. ซึ่งเป็นช่วงเวลาที่รบกวนผู้พักอาศัยน้อยที่สุด จัดให้มีห้องพักมูลฝอยรวมของโครงการอยู่ภายใน อาคารบริเวณชั้นที่ 1 ด้านทิศตะวันออกเฉียงเหนือของอาคาร โดยมีรายละเอียดดังนี้ (2.1) ห้องพักมูลฝอยเปียก ขนาดพื้นที่ 3.87 ตาราง เมตร ความสูงประมาณ 2.775 เมตร มีความจุ 3.87 ลูกบาศก์เมตร (คิดที่ระดับกักเก็บ 1.0 เมตร) จึงสามารถ รองรับปริมาณมูล	✓ - นิติบุคคลอาคารชุดฯ มีเจ้าหน้าที่จัดเก็บขยะตามชั้นในช่วงเวลา 13.00-14.00 น. ลงมาไว้ที่ห้องพักขยะรวม บริเวณชั้นที่ 1 มีจำนวน 4 ห้อง ได้แก่ ห้องพักมูลฝอยเปียก, ห้องพักมูลฝอยแห้ง, ห้องพักมูลฝอยรีไซเคิลห้องพักมูลฝอยอันตราย ปัจจุบันมีการใช้งานเพียง 2 ห้อง คือห้องพักมูลฝอยแห้งและห้องพักมูลฝอยรีไซเคิล ทั้งนี้ภายในห้องพักมูลฝอยแห้งประกอบด้วยถังรองรับมูลฝอย จำนวน 1 ถัง โดยสำนักงานเขตเข้ามาเก็บขยะสัปดาห์ละ 3 ครั้ง	-	ภาพที่ 2.2-12 เจ้าหน้าที่จัดเก็บมูลฝอย

3.3 การจัดการมูลฝอย (ต่อ)	<p>ฝอยเปียกที่เกิดขึ้น 0.93 ลูกบาศก์เมตร/ วัน ได้นาน 4 วัน (ไม่น้อยกว่า 3 วัน) และจัดให้มีถังขยะรองรับมูลฝอยแห้ง ขนาด 240 ลิตร รองรับปริมาณมูล ฝอยแห้งที่เกิดขึ้น 0.06 ลูกบาศก์เมตร/วัน ซึ่งถึงขยะ ดังกล่าวสามารถรองรับมูลฝอยแห้งได้นาน 4 วัน (ไม่น้อยกว่า 3 วัน)</p> <p>(2.2) ห้องพักมูลฝอยรีไซเคิล ขนาดพื้นที่ 1.698 ตารางเมตร ความสูงประมาณ 2.775 เมตรมีความจุ 2.55 ลูกบาศก์เมตร (คิดที่ระดับกักเก็บ 1.0 เมตร) จึงสามารถรองรับปริมาณมูล ฝอยรีไซเคิล ที่เกิดขึ้นทั้งหมดประมาณ 0.84 ลูกบาศก์เมตร/วัน ได้อย่างเพียงพอ ไม่น้อยกว่า 3 วัน</p> <p>(2.3) ห้องพักมูลฝอยอันตราย ขนาดพื้นที่ 105 ตาราง เมตร ความสูงประมาณ 2.75 เมตร มีความจุ 2.55 ลูกบาศก์เมตร (คิดที่ระดับกักเก็บ 1.0 เมตร) จึงสามารถ รองรับปริมาณมูล ฝอยอันตรายที่เกิดขึ้นทั้งหมดประมาณ (0.06 ลูกบาศก์เมตร/ วัน) ได้อย่างเพียงพอไม่น้อยกว่า 7 วัน ทั้งนี้ ห้องพักมูลฝอยแต่ละห้องจะมีประตูปิด-เปิดอย่าง มิดชิด ตะแกรงกันแมลง พร้อม ติดตั้งระบบระบายอากาศและดูดกลิ่น</p>	<p>✓ - นิติบุคคลอาคารชุดฯ มีเจ้าหน้าที่จัดเก็บขยะตามชั้นในช่วงเวลา 13.00-14.00 น. ลงมาไว้ที่ห้องพักขยะรวม บริเวณชั้นที่ 1 มี จำนวน 4 ห้อง ได้แก่ ห้องพักมูลฝอยเปียก, ห้องพักมูลฝอยแห้ง, ห้องพักมูลฝอยรีไซเคิลห้องพักมูลฝอยอันตราย ปัจจุบันมีการใช้ งานเพียง 2 ห้อง คือห้องพักมูลฝอยแห้งและห้องพักมูลฝอยรีไซเคิล ทั้งนี้ภายในห้องพักมูลฝอยแห้งประกอบด้วยถังรองรับมูล ฝอย จำนวน 1 ถัง โดยสำนักงานเขตเข้ามาเก็บขยะสัปดาห์ละ 3 ครั้ง</p>	-	ภาพที่ 2.2-12 เจ้าหน้าที่จัดเก็บ มูลฝอย
