ผลการตรวจติดตามการปฏิบัติตามมาตรการป้องกัน  
และแก้ไขผลกระทบสิ่งแวดล้อม

ผลการติดตามเพื่อตรวจสอบการปฏิบัติตามมาตรการป้องกันและแก้ไขผลกระทบสิ่งแวดล้อมและมาตรการติดตามตรวจสอบคุณภาพของสิ่งแวดล้อม โครงการโรงแรมนครพิกค์ ของบริษัท โรงแรมนครพิกค์ จำกัด (ฉบับประจำเดือนมกราคม-มิถุนายน 2564) ทำการตรวจสอบเมื่อวันที่ 23 มิถุนายน 2564

ตารางที่ 2-1 ผลการปฏิบัติตามมาตรการป้องกันและแก้ไขผลกระทบสิ่งแวดล้อม โครงการโรงแรมนครพิงค์ ของบริษัท โรงแรมนครพิงค์ จำกัด(ระยะดำเนินการ)

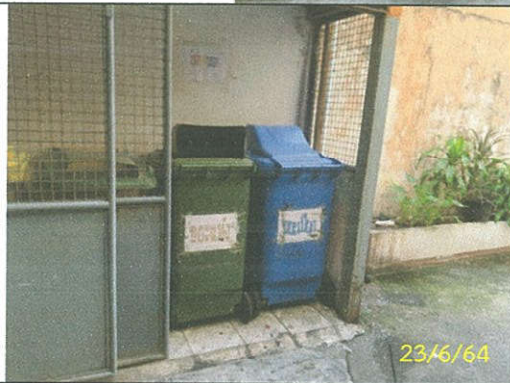
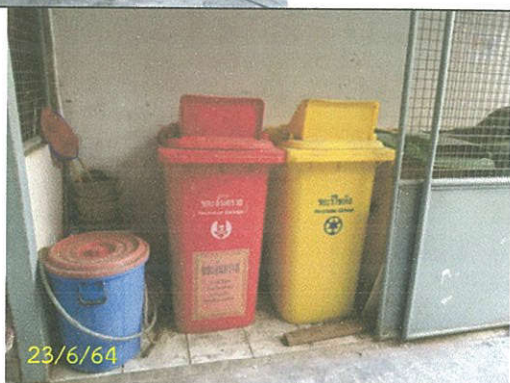
| การจัดการขยะมูลฝอย | |

| มาตรการป้องกันและแก้ไขผลกระทบสิ่งแวดล้อม | ผลการปฏิบัติตามมาตรการ | ปัญหา และ/หรือ ข้อเสนอแนะ | สิ่งอ้างอิง |
|---|---|---|---|
| 1) จัดเตรียมงบประมาณในการซื้อถังขยะมูลฝอยขนาด 240 ลิตร จำนวน 3 ถัง | ✓ | ปัจจุบันโครงการได้จัดซื้อถังขยะมูลฝอยแล้วเสร็จรวมจำนวน 5 ถัง | แสดงที่รูปที่ 2-1 |
| 2) ถึงบรรจุขยะอันตราย ต้องติดป้าย “ขยะอันตราย” ให้ชัดเจน | ✓ | ทางโครงการได้ทำการติดตั้งป้ายขยะอันตรายบนถังบรรจุขยะอันตราย | แสดงที่รูปที่ 2-1 |
| 4) สร้างห้องพักมูลฝอยรวมที่เหมาะสมขนาดยาว 4 เมตร กว้าง 2 เมตร สูง 2 เมตร ความจุห้องพัก 16 ลบ.ม. สามารถจัดวางถังขยะพลาสติกขนาด 240 ลิตร และเคลื่อนย้ายเข้าออกได้สะดวก จำนวน 5 ถัง ซึ่งสามารถรองรับขยะได้อย่างเพียงพอ มีหลังคาคลุมกันแดด ฝน ผนังด้านล่างที่ป้องกันแมลง สัตว์กัดแทะมาคุ้ยเสีย ผนังด้านบนโปร่งระบายอากาศได้สะดวก น้ำเสียที่เกิด | ✓ | โครงการจัดเตรียมห้องพักขยะมูลฝอยและจัดซื้อถังขยะเพิ่มเติม อีก 3 ถัง แล้วเสร็จ ปัจจุบันมีถังขยะรวมจำนวน 5 ถัง | แสดงที่รูปที่ 2-1 |

| มาตรการป้องกันและแก้ไขผลกระทบสิ่งแวดล้อม | ผลการปฏิบัติตามมาตรการ | ปัญหา และ/หรือ ข้อเสนอแนะ | สิ่งอ้างอิง |
|---|---|--|---|
| 5) ดูแลความสะอาดห้องพักมูลฝอยภายหลังจากสำนักงานรักษาความสะอาด เข้ามาจัดเก็บทุกวัน | ✓ | โครงการได้ดูแลความสะอาดภายในบริเวณโครงการและห้องพักขยะมูลฝอยอย่างดี | แสดงที่รูปที่ 2-1 |

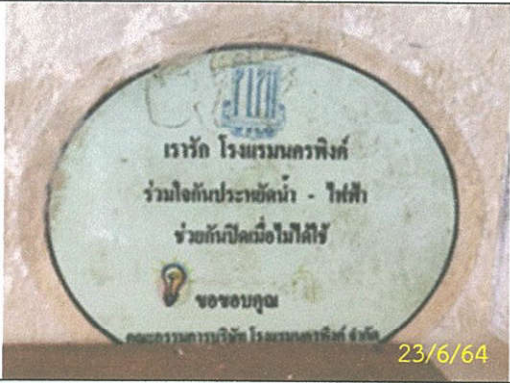
| การประหยัดพลังงานและไฟฟ้า | ตู้ปฐมพยาบาลเบื้องต้น |

| มาตรการป้องกันและแก้ไขผลกระทบสิ่งแวดล้อม | ผลการปฏิบัติตามมาตรการ | ปัญหา และ/หรือ ข้อเสนอแนะ | สิ่งอ้างอิง |
|---|---|--|---|
| 1) รับผิดชอบการประหยัดพลังงานกับพนักงานและผู้ให้บริการของโรงเรือน | ✓ | ติดป้ายประหยัดไฟบริเวณลิฟท์ไฟฟ้าบริเวณหน้าห้องพัก | แสดงที่รูปที่ 2-1 |

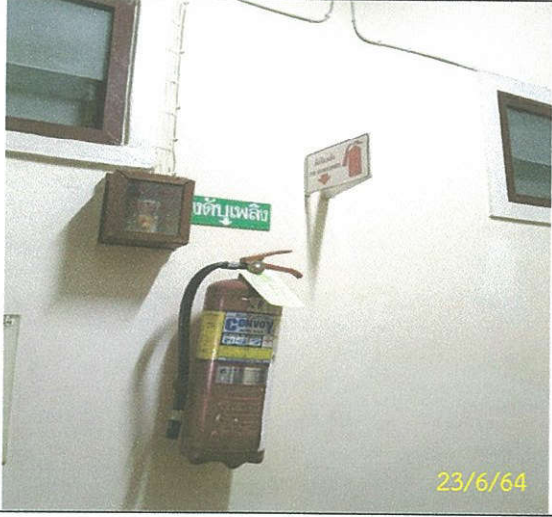
| ถังดับเพลิงเคมีแบบมือถือ | อุปกรณ์ป้องกันอันตรายส่วนบุคคลที่ใช้ในการดับเพลิง |

| เรื่อง | ลักษณะการดำเนินการด้านอัคคีภัยของโครงการในปัจจุบัน (พ.ศ.2550) | ลักษณะการดำเนินการ/มาตรการที่โครงการจะปรับปรุง แก้ไข และเพิ่มเติม | ผลการปฏิบัติตามมาตรการฯ | สิ่งอ้างอิง |
|---|---|--|---|---|
| 1.เครื่องดับเพลิงแบบมือถือ | อาคารมีพื้นที่ 1,087.58 ตร.ม./ชั้น ติดตั้งเครื่องดับเพลิงอย่างน้อย 3 ถัง/ชั้น แต่ละเครื่องมีขนาดบรรจุ 10 ปอนด์ (ประมาณ 4.6 กก.) และมีระยะห่างแต่ละเครื่องน้อยกว่า 45 ม. | - | ✓ | แสดงดังรูปที่ 2-2 |
| | ติดตั้งสูงเกิน 1.00 ม. และต่ำกว่า 1.50 ม. | - | ✓ | |
| 2.สัญญาณเตือนภัย | โครงการมีเครื่องดับเพลิงที่มีรายละเอียดเกี่ยวกับชนิดและวิธีเป็นภาษาไทยที่เห็นชัดเจน | ปรับปรุงบอกตำแหน่งถังดับเพลิงใหม่ซึ่งมีลักษณะเป็นป้ายสามมิติ | ✓ | แสดงดังรูปที่ 2-2 |
| | บางถึงใช้การไม่ได้ หรือบางจุดขาดหายไปเนื่องจากนำไปเติมสารเคมี | มีการตรวจสอบถังเคมีดับเพลิงอย่างสม่ำเสมอ และหากนำไปเติมสารเคมีต้องมีถังสำรองเพื่อติดตั้ง | ✓ | |

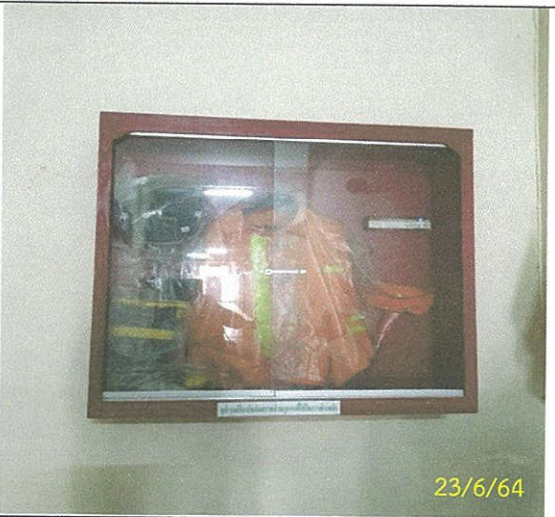
| มาตรการป้องกันและแก้ไขผลกระทบสิ่งแวดล้อม | ผลการปฏิบัติตามมาตรการ | | ปัญหา และ/หรือ ข้อเสนอแนะ | สิ่งอ้างอิง |
|---|---|--|---|---|
| 6) จัดหาอุปกรณ์ป้องกันอันตรายส่วนบุคคลที่ใช้ในการดับเพลิงโดยเฉพาะ<br>ให้ครบถ้วนตามที่กฎหมายกำหนดและซ้อมดับเพลิงอย่างน้อย 1 ปี/ครั้ง | ✓ | โครงการได้จัดซื้อดับเพลิงให้แก่พนักงานโรงแรม จากบริษัท<br>แอนด์ไฟร์ อินดัสตรี จำกัด เมื่อวันที่ 16 ธันวาคม 2563(โดย<br>โครงการจะซ้อมดับเพลิง อย่างน้อย 1 ปี/ครั้ง ในช่วงเดือน<br>ธันวาคม 2564) | - | แสดงที่รูปที่ 2-1 |

| เรื่อง | ลักษณะการดำเนินการด้านอัคคีภัยของโครงการฯ ในปัจจุบัน (พ.ศ.2550) | ลักษณะการดำเนินการ/มาตรการที่โครงการจะปรับปรุง แก้ไข และเพิ่มเติม | ผลการปฏิบัติตามมาตรการฯ | สิ่งอ้างอิง |
|---|--|--|---|--|
| | โครงการฯ ยังไม่มีอุปกรณ์ป้องกันอันตรายส่วนบุคคลที่ใช้ในการดับเพลิงและฝึกซ้อมดับเพลิงโดยเฉพาะ | ได้จัดหาอุปกรณ์ป้องกันอันตรายส่วนบุคคลที่ใช้ในการดับเพลิงและซ้อมดับเพลิงโดยเฉพาะให้ครบถ้วนตามที่กฎหมายกำหนด | ✓ | โครงการฯ ได้จัดหาอุปกรณ์ป้องกันอันตรายส่วนบุคคลที่ใช้ในการดับเพลิงและซ้อมดับเพลิง |

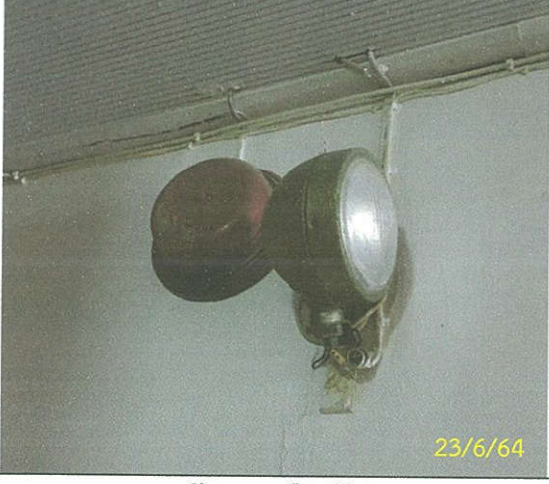
| สัญญาณเตือนภัย | |

| เรื่อง | ลักษณะการดำเนินการด้านอัคคีภัยของโครงการในปัจจุบัน (พ.ศ.2550) | ลักษณะการดำเนินการ/มาตรการที่โครงการจะปรับปรุง แก้ไข และเพิ่มเติม | ผลการปฏิบัติตามมาตรการฯ | สิ่งอ้างอิง |
|---|---|--|---|---|
| | มีระบบสัญญาณเตือนเพลิงไหม้ทุกชั้นชนิดเปล่งเสียงติดตั้งในบริเวณที่เข้าถึงง่ายอยู่ในเส้นทางหนีไฟ มีเสียงแตกต่างจากเสียงอื่นๆ ที่ใช้ทั่วไปและไม่ได้ใช้กรณีอื่นๆ ที่ไม่เกี่ยวข้อง | - | ✓ | |
| | มีระบบสัญญาณเตือนเพลิงไหม้แบบใช้มือเพียงอย่างเดียว | ติดตั้งระบบสัญญาณเตือนเพลิงไหม้แบบระบบแจ้งเหตุอัตโนมัติ ชนิด Portable Smoke Detector | ✓ | |
| | สัญญาณเตือนเพลิงไหม้สามารถส่งเสียงให้คนในอาคารได้ยินหรือทราบโดยทั่วกัน | - | ✓ | แสดงดังรูปที่ 2-2 |

| เรื่อง | ลักษณะการดำเนินการด้านอัคคีภัยของโครงการฯ<br>ในปัจจุบัน (พ.ศ.2550) | ลักษณะการดำเนินการ/มาตรการ<br>ที่โครงการจะปรับปรุง แก้ไข และเพิ่มเติม | ผลการปฏิบัติตามมาตรการฯ | สิ่งอ้างอิง |
|---|--|---|---|---|
| 2. สัญญาณเตือนภัย(ต่อ) | โครงการฯมีสัญญาณแจ้งเหตุเพลิงไหม้ชั้นละ 1 จุด โดยจะต่อกับสัญญาณเตือนชนิดเปล่งเสียง ซึ่งมีอยู่ครบทุกชั้น | - | ✓ | โครงการฯ ได้ตรวจสอบระบบสัญญาณเตือนเพลิงไหม้ทุกชั้น เป็นประจำทุกเดือน |

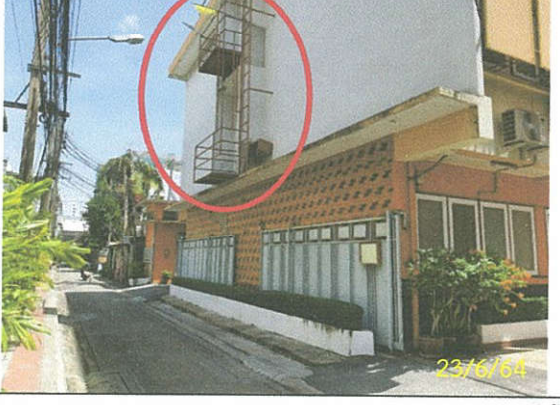
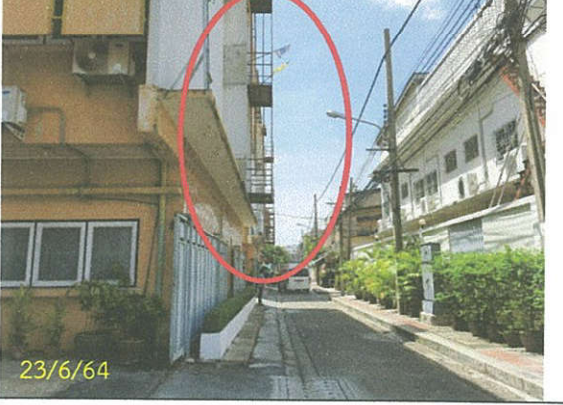
| บันไดหนีไฟ | |

| เรื่อง | ลักษณะการดำเนินการด้านอัคคีภัยของโครงการฯ<br>ในปัจจุบัน (พ.ศ.2550) | ลักษณะการดำเนินการ/มาตรการ<br>ที่โครงการจะปรับปรุง แก้ไข และเพิ่มเติม | ผลการปฏิบัติตามมาตรการฯ | สิ่งอ้างอิง |
|---|--|---|---|---|
| 3. บันไดหนีไฟ | - บันไดหนีไฟของอาคารเป็นบันไดในแนวดิ่ง<br>- ทำด้วยวัสดุทนไฟ<br>- เป็นบันไดหนีไฟแนวดิ่งหรือบันไดลิง (Emergency Ladder) สร้างด้วยเหล็กซึ่งเป็นวัสดุที่ไม่ติดไฟ ติดตั้งในส่วนที่ว่างด้านหน้าอาคาร มีจำนวน 2 บันได<br>- มีความกว้าง 45 ซม. ระยะห่างของบันไดแต่ละชั้น 45 ซม. บันไดชั้นล่างสุดทำอยู่ห่างจากพื้นที่ 3.50 ม. | เนื่องจากโครงการเริ่มเปิดดำเนินการตั้งแต่ พ.ศ. 2511 การก่อสร้างโครงสร้างหลักเป็นไปตาม พรบ. ควบคุมอาคาร 2479 และเมื่อมีความประสงค์ปรับปรุงบันไดหนีไฟ ก็มีข้อจำกัดด้านพื้นที่ ดังนั้นเพื่อความปลอดภัยของผู้พักอาศัยกรณีเกิดเหตุเพลิงไหม้ โครงการจึงปรับปรุงบันไดหนีไฟ ดังนี้<br>1) ทางหนีไฟชั้น 4 ปีกขวา ไม่มีชั้นพัก จึงให้เพิ่มเติมเหมือนดังชั้น 2 และ 3<br>2) ติดตั้งแนวกันของบันไดตลอดแนวของบันไดหนีไฟเป็นรูปตัว L เพื่อความปลอดภัยในการปีนลง | ✓<br><br>✓ | โครงการฯ ได้ปรับปรุงทางหนีไฟชั้น 4 ปีกขวา ให้มีชั้นพัก<br>โครงการฯ ได้ติดตั้งแนวกันของบันไดตลอดแนวของบันไดหนีไฟเป็นรูปตัว L |

| เรื่อง | ลักษณะการดำเนินการด้านอัคคีภัยของโครงการ<br>ในปัจจุบัน (พ.ศ.2550) | ลักษณะการดำเนินการ/มาตรการ<br>ที่โครงการจะปรับปรุง แก้ไข และเพิ่มเติม | ผลการปฏิบัติตามมาตรการฯ | สิ่งอ้างอิง |
|---|---|---|---|--|
| 3. บันไดหนีไฟ<br>(ต่อ) | บันไดหลักและบันไดหนีไฟที่มีอยู่ในปัจจุบันสามารถ<br>ลำเลียงคนนอกอาคารได้ภายใน 5.47 นาที | 3) ติดตั้งรอกหนีไฟ (Fire Escape Device) จำนวน 2 ตัว | ✓ | โครงการได้ติดตั้งรอกหนีไฟ จำนวน 2 ตัว<br>บริเวณทางหนีไฟของอาคาร |

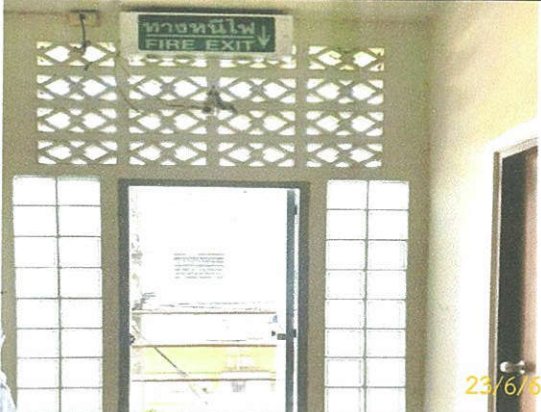
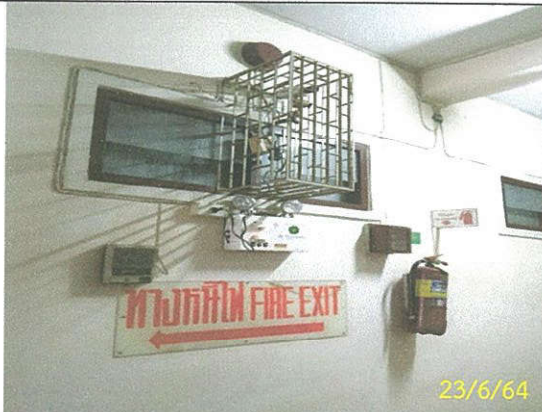
| ทางหนีไฟ | |

| เรื่อง | ลักษณะการดำเนินการด้านอัคคีภัยของโครงการ<br>ในปัจจุบัน (พ.ศ.2550) | ลักษณะการดำเนินการ/มาตรการ<br>ที่โครงการจะปรับปรุง แก้ไข และเพิ่มเติม | ผลการปฏิบัติตามมาตรการฯ | สิ่งอ้างอิง |
|---|---|---|---|--|
| 5. ทางหนีไฟ | ทางเดินไปยังบันไดหนีไฟไม่มีสิ่งกีดขวาง | - | ✓ | บริเวณทางเดินของโครงการฯ ไปยังบันไดหนี<br>ไฟไม่มีสิ่งกีดขวาง |
| | ทางออกสุดท้ายของอาคารมี 5 ช่องทาง มีระยะห่าง<br>จากจุดที่ลุกจ้าทำงานไม่เกิน 30 ม. กว้างมากกว่า<br>1.10 ม. ออกสู่ถนนด้านนอกอาคาร | - | ✓ | ทางออกสุดท้ายของอาคารมี 5 ช่องทาง มี<br>ระยะห่างจากจุดที่ลุกจ้าทำงานไม่เกิน 30 ม.<br>กว้างมากกว่า 1.10 ม. ออกสู่ถนนด้านนอก<br>อาคาร |

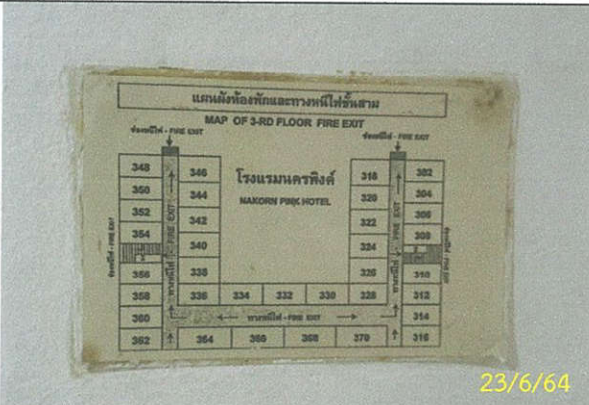
| แผนผังอาคาร | |

| มาตรการป้องกันและแก้ไขผลกระทบสิ่งแวดล้อม | ผลการปฏิบัติตามมาตรการ | | ปัญหา และ/หรือ ข้อเสนอแนะ | สิ่งอ้างอิง |
|---|---|--|---|---|
| 5) ปรับปรุงลักษณะของแผนผังการหนีไฟนอกห้องพักใหม่<br>ป้ายและสัญลักษณ์การอพยพหนีไฟ | ✓ | ปรับปรุงลักษณะของแผนผังการหนีไฟนอกห้องพักใหม่<br>ป้ายและสัญลักษณ์การอพยพหนีไฟ | - | แสดงที่รูปที่ 2-1 |

| เรื่อง | ลักษณะการดำเนินการด้านอัคคีภัยของโครงการฯ ในปีปัจจุบัน (พ.ศ.2550) | ลักษณะการดำเนินการ/มาตรการที่โครงการจะปรับปรุงแก้ไข และเพิ่มเติม | ผลการปฏิบัติตามมาตรการฯ | สิ่งอ้างอิง |
|---|--|--|---|--|
| 6. แผนผังอาคาร | จัดให้มีแผนผังอาคารประกอบด้วยตำแหน่งห้องอุปกรณ์ดับเพลิง เส้นทางทางหนีไฟ ภายในห้องพักทุกห้อง และบริเวณบันไดขึ้นลง | ปรับปรุงลักษณะของแผนผังการหนีไฟนอกห้องพักใหม่ให้สอดคล้องกับแบบแปลนจริงของอาคาร | ✓ | แสดงผังรูปที่ 2-2 |

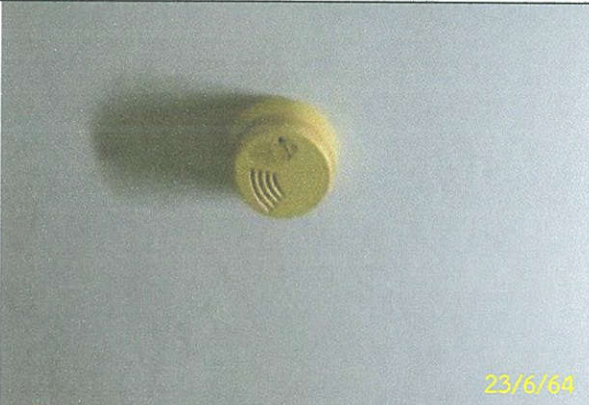
| อุปกรณ์ตรวจจับควัน | คอมไฟฉุกเฉิน |

| เรื่อง | ลักษณะการดำเนินการด้านอัคคีภัยของโครงการฯ ในปีปัจจุบัน (พ.ศ.2550) | ลักษณะการดำเนินการ/มาตรการที่โครงการจะปรับปรุงแก้ไข และเพิ่มเติม | ผลการปฏิบัติตามมาตรการฯ | สิ่งอ้างอิง |
|---|--|--|---|--|
| 8. ป้ายบอกทางหนีไฟ | มีการติดตั้งระบบไฟส่องสว่างสำรอง ที่สามารถมองเห็นช่องทางเดินขณะเพลิงไหม้ | - | ✓ | แสดงผังรูปที่ 2-2 |
