ผลการปฏิบัติตามมาตรการป้องกันและ
แก้ไขผลกระทบสิ่งแวดล้อม

โครงการอาคารชุด โนเบิล แอมเบียนซ์ สุขุมวิท 42 คอนโดมิเนียม ตั้งอยู่ที่ซอยสุขใจ ถนนสุขุมวิท 42 แขวง พระโขนง เขตคลองเตย กรุงเทพมหานคร ดำเนินการโดย บริษัท โนเบิล ดีเวลลอปเม้นท์ จำกัด (มหาชน) ประกอบด้วย อาคารชุด คสล. จำนวน 2 อาคาร ได้แก่ อาคาร A สูง 8 ชั้น และชั้นใต้ดิน 2 ชั้น และอาคาร B สูง 8 ชั้น และชั้นใต้ดิน 2 ชั้น (ชั้นห้องเครื่อง) มีจำนวนห้องพักอาศัยทั้งสิ้น 259 ห้อง และที่จอดรถยนต์ 107 คัน พร้อมสิ่งอำนวยความสะดวกและบริการ เช่น สระว่ายน้ำ ห้องออกกำลังกาย และสวนส่วนกลาง เป็นต้น สามารถเดินทางด้วยรถยนต์ส่วนตัว หรือระบบขนส่งมวลชน เช่น รถไฟฟ้า BTS และรถโดยสารประจำทางหลายสาย ซึ่งมีความสะดวกในการเดินทางตอบสนองกับการใช้ชีวิตประจำวันของผู้พักอาศัยในปัจจุบัน นับเป็นการเพิ่มทางเลือกให้แก่ผู้ที่ต้องการที่พักอาศัยที่มีระบบสาธารณูปโภค และสิ่งอำนวยความสะดวกครบครัน ในย่านใจกลางเมือง ได้รับหนังสือเห็นชอบรายงานการประเมินผลกระทบสิ่งแวดล้อม (EIA) จากสำนักงานนโยบายและแผนทรัพยากรธรรมชาติและสิ่งแวดล้อม ที่ ทส 1010.5/16155 ลงวันที่ 21 พฤศจิกายน 2561 (ภาพผนวก ก) กำหนดให้โครงการต้องเสนอรายงานผลการปฏิบัติตามมาตรการป้องกันและแก้ไขผลกระทบสิ่งแวดล้อม และมาตรการตรวจสอบคุณภาพสิ่งแวดล้อมให้หน่วยงานที่เกี่ยวข้องทุก 6 เดือน

ผลการติดตามตรวจสอบการปฏิบัติตามม

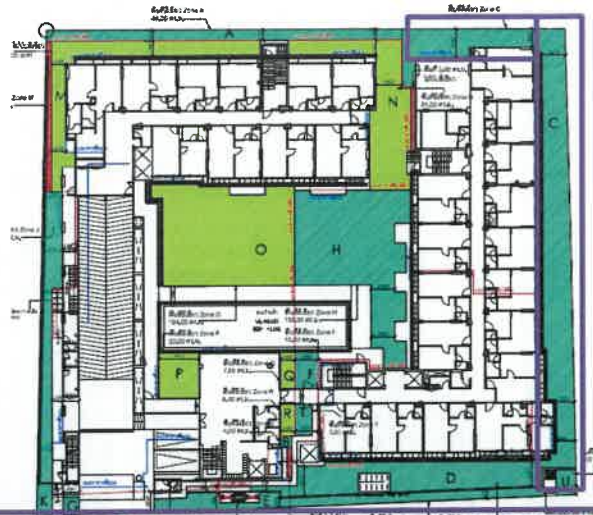
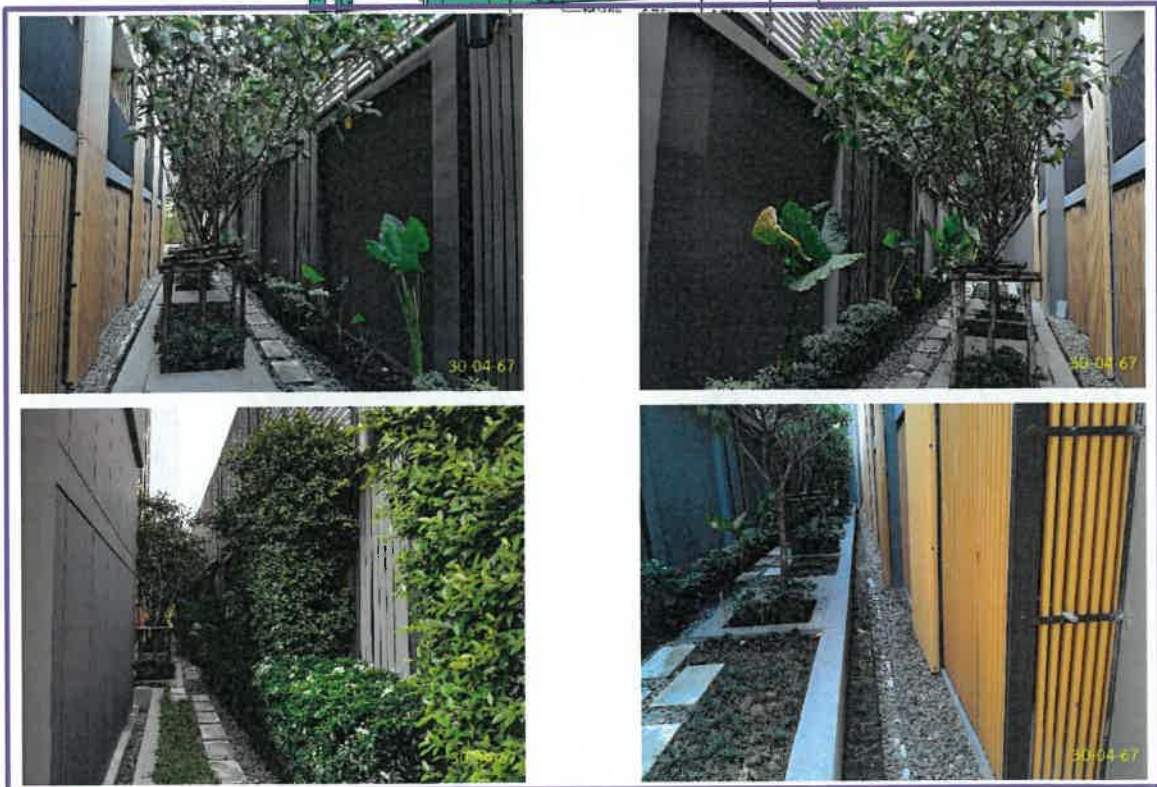
1. ทรัพยากรกายภาพ					
1.1 สภาพภูมิประเทศ	1. จัดให้มีพื้นที่สีเขียวชั้นที่ 1 และชั้นดาดฟ้า รวมพื้นที่สีเขียวทั้งหมดประมาณ 1,013.0 ตารางเมตร คิดเป็นสัดส่วน 1 คน ต่อพื้นที่สีเขียว 1.01 ตารางเมตร เพื่อภูมิทัศน์ที่ดีของโครงการ	✓	- โครงการมีการปลูกต้นไม้บริเวณชั้นที่ 1 โดยรอบโครงการ ส่วนชั้นดาดฟ้าไม่ทำการปลูกต้นไม้ เนื่องจากเรื่องการรักษา	-	ภาพที่ 2.2-1 พื้นที่สีเขียวโครงการ

1.2 ดินและการชะล้างพังทลาย	-	-	-	-
1.3 คุณภาพอากาศ	1. ปลุกไม้ยืนต้นตามแนวรั้วโครงการ เพื่อเป็นแนวกำบังความร้อนจากเครื่องปรับอากาศ	✓ - บริเวณโดยรอบโครงการมีการปลูกต้นไม้ตลอดแนวรั้วโครงการ เพื่อเป็นแนวกำบังความร้อน	-	ภาพที่ 2.2-1 พื้นที่สีเขียวโครงการ

6. จัดให้มีพื้นที่สีเขียวปลูกต้นไม้ชนิดต่างๆ เพื่อช่วยดูดซับคาร์บอนไดออกไซด์ และลดอุณหภูมิจากการคายน้ำของพืช และการระเหยน้ำจากผิวดิน	✓ - โครงการมีการปลูกต้นไม้บริเวณชั้นที่ 1 โดยรอบโครงการ ส่วนชั้นตาดฟ้าไม่ทำการปลูกต้นไม้ เนื่องจากเรื่องการรักษา	-	ภาพที่ 2.2-1 พื้นที่สีเขียวโครงการ

2. ปลุกต้นไม้และจัดภูมิสถาปัตยกรรมในพื้นที่โครงการ เพื่อเป็นแนวป้องกันมิให้เศษตะกอนดิน และป้องกันการไหลบ่าของน้ำลงสู่คลองคลองเตยและคูระบายน้ำ	✓ - โครงการมีการปลุกต้นไม้บริเวณชั้นที่ 1 โดยรอบโครงการ และในว่างมีการปลูกหญ้าคลุมดิน เพื่อป้องกันการกัดเซาะของน้ำ	-	ภาพที่ 2.2-1 พื้นที่สีเขียว โครงการ

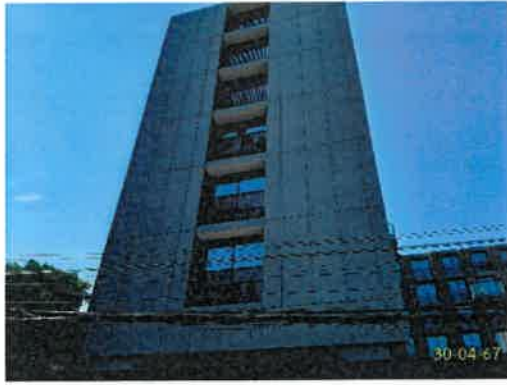
หน้าต่าง

1.3 คุณภาพอากาศ (ต่อ)	4. ดูแลระบบระบายอากาศในอาคารอยู่เสมอ เปิดประตูอาคารบางจุดเพื่อให้อากาศถ่ายเทได้สะดวก	✓ - มีเจ้าหน้าที่เปิดหน้าต่างภายในทางเดินอาคาร และบันไดหนีไฟ เพื่อให้อากาศถ่ายเทได้สะดวก	-	ภาพที่ 2.2-5 ระบบระบายอากาศ

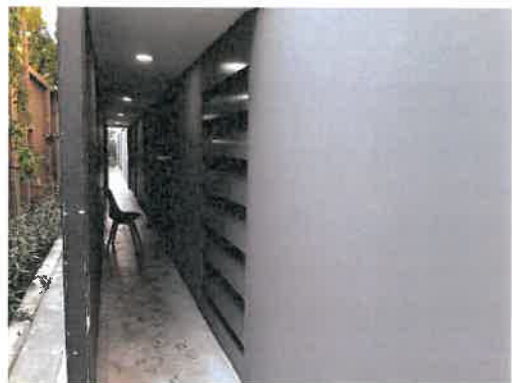
การระบายอากาศชั้นใต้ดิน

9. จัดให้มีระบบระบายอากาศจากชั้นใต้ดิน ระบายไปยังถนนชอยสุขใจด้านหน้าโครงการ	✓ - ระบบระบายอากาศชั้นใต้ดิน ถูกระบายไปยังด้านหน้าโครงการ	-	ภาพที่ 2.2-5 ระบบระบายอากาศ

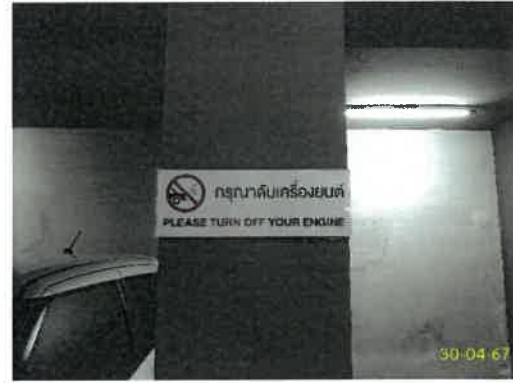
ป้ายดับเครื่องยนต์เมื่อจอดรถ

7. ติดป้ายประกาศให้ดับเครื่องยนต์ทันทีเมื่อจอดบริเวณที่มองเห็นได้ชัดเจน ทั้งภาษาไทย และภาษาอังกฤษ	✓ - บริเวณที่จอดรถโครงการ ติดป้ายประกาศให้ดับเครื่องยนต์ทันที ทั้งภาษาไทย และภาษาอังกฤษ	-	ภาพที่ 2.2-6 ป้าย และสัญลักษณ์จราจร

2. ประชาสัมพันธ์ให้ผู้ใช้อยู่อาศัยระดับเครื่องยนต์ทันที เมื่อเข้าจอดเรียบร้อยแล้วรวมทั้งรณรงค์ใช้เสียงแตรภายในพื้นที่โครงการ	✓ - บริเวณที่จอดรถโครงการ ติดป้ายประกาศให้ดับเครื่องยนต์ทันที เมื่อเข้ามาจอดรถ และขอความร่วมมืองดใช้เสียงแตรภายในพื้นที่โครงการ	-	ภาพที่ 2.2-6 ป้าย และสัญลักษณ์จราจร

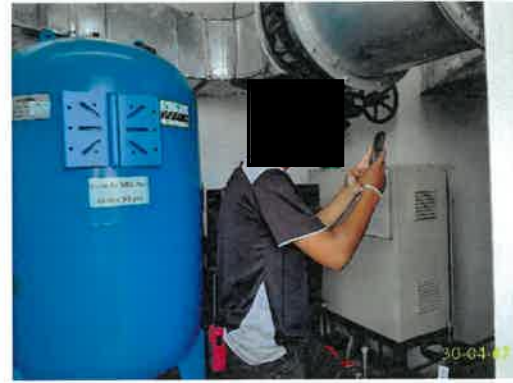
ระบบประปา

3. ตรวจสอบดูแลระบบจ่ายน้ำและระบบเส้นท่อประปาให้อยู่ในสภาพดีอยู่เสมอ หากพบว่าชำรุดให้รีบแก้ไขทันที ตลอดระยะเวลาดำเนินการ	✓ - โครงการมีเจ้าหน้าที่ดูแลระบบเส้นท่อน้ำประปาให้มีสภาพพร้อมใช้งาน	-	ภาพที่ 2.2-7 ตรวจสอบระบบสาธารณูปโภค ภาคผนวก ค-2 ตรวจสอบระบบสาธารณูปโภค

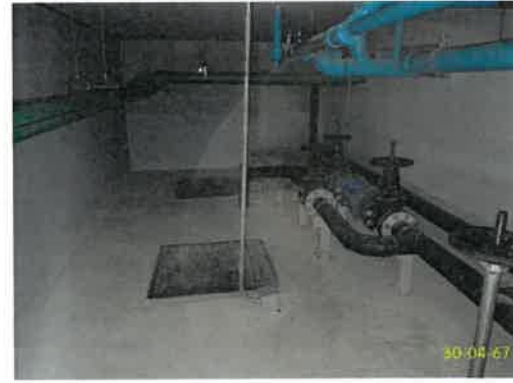
เครื่องสูบน้ำใช้ชั้นใต้ดิน อาคาร A

3. คุณค่าการใช้ประโยชน์ของมนุษย์				
3.1 การใช้น้ำ 1) การใช้น้ำประปา	1. จัดให้มีการสำรองน้ำใช้ภายในโครงการ ความจุรวม 242.52 ลูกบาศก์เมตร สำรองน้ำใช้ได้นานไม่น้อยกว่า 1 วัน ประกอบด้วย - ถังเก็บน้ำชั้นใต้ดิน จำนวน 2 ถัง ขนาดความจุรวม 140.8 ลูกบาศก์เมตร สำหรับน้ำสำรองเพื่ออุปโภค-บริโภค - ถังเก็บน้ำชั้นดาดฟ้า เป็นถังเก็บน้ำสำเร็จรูป จำนวน 3 ถัง เพื่อสำรองน้ำใช้ทั่วไป ขนาดความจุรวม 101.72 ลูกบาศก์เมตร แบ่งออกเป็น 1) อาคาร A ถังเก็บน้ำ-1 มีขนาดความจุรวม 47.86 ลูกบาศก์เมตร 2) อาคาร B ถังเก็บน้ำ-2 และ 3 มีขนาดความจุรวม 53.86 ลูกบาศก์เมตร	✓ - โครงการมีถังสำรองน้ำใช้ อาคาร A ชั้นใต้ดิน จำนวน 1 ถัง ชั้นดาดฟ้า จำนวน 1 ถัง และอาคาร B ชั้นใต้ดิน จำนวน 1 ถัง ชั้นดาดฟ้า จำนวน 1 ถัง	-	ภาพที่ 2.2-11 ระบบน้ำใช้

5. ตรวจสอบประสิทธิภาพของเครื่องสูบน้ำใช้เป็นประจำสม่ำเสมอตามคู่มือของเจ้าของผลิตภัณฑ์ และหากพบว่าชำรุดต้องรีบดำเนินการเพื่อแก้ไขโดยทันที	✓ - โครงการมีเจ้าหน้าที่ตรวจสอบประสิทธิภาพของเครื่องสูบน้ำเป็นประจำทุกวัน หากพบการชำรุดจะดำเนินการแก้ไขทันที	-	ภาคผนวก ค-2 ตรวจสอบระบบ สาธารณูปโภค

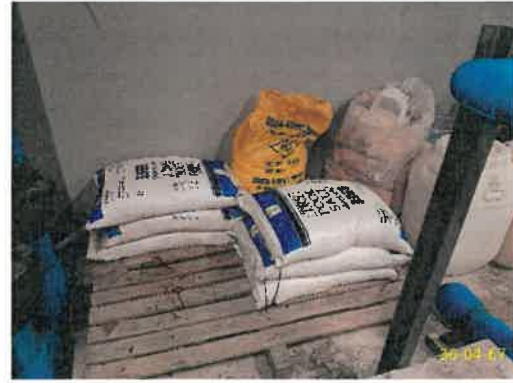
ห้องเก็บสารเคมีสระว่ายน้ำ

3. สถานที่เก็บสารเคมี ต้องมีป้ายระบุฯ สถานที่เก็บสารเคมีอันตราย และห้ามเข้ามีการระบายอากาศและการป้องกันน้ำซึมเข้าภาชนะบรรจุสารเคมี	✓ - โครงการเก็บสารเคมีสำหรับสระว่ายน้ำไว้ที่บริเวณชั้น B1 ป้ายหน้าห้องระบุฯ “ห้องเก็บสารอันตราย” “เฉพาะเจ้าหน้าที่เท่านั้น”	-	ภาพที่ 2.2-13 สระว่ายน้ำโครงการ

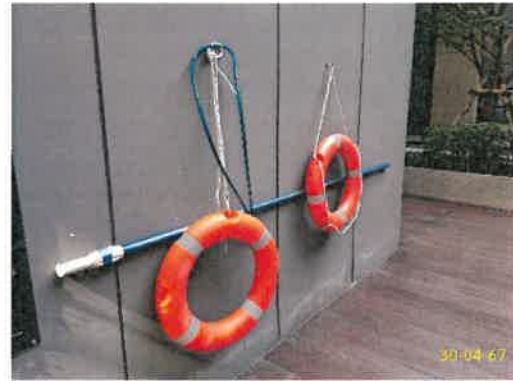
อุปกรณ์ช่วยชีวิต

4. มีอุปกรณ์ในการช่วยชีวิตประจำสระว่ายน้ำ พร้อมทั้งมีการฝึกซ้อมใช้งาน ได้แก่ 1) โคมช่วยชีวิต อย่างน้อย 2 อัน 2) ห่วงชูชีพ เส้นผ่านศูนย์กลางอย่างน้อย 15 นิ้ว หรือทุ่นลอยผูกไว้กับเชือก ความยาวไม่น้อยกว่าความกว้างของสระว่ายน้ำอย่างน้อย 2 อัน 3) โคมช่วยชีวิต หรือวัตถุอื่นใด ที่มีความยาวไม่น้อยกว่า 3.5 เมตร น้ำหนักเบา อย่างน้อย 1 อัน และต้องวางไว้ที่ปลายลู่ส่วนลึกของสระว่ายน้ำ 4) เครื่องช่วยหายใจ สำหรับผู้ใหญ่ 1 ชุด และเด็ก 1 ชุด 5) ห้องปฐมพยาบาล หรือชุดปฐมพยาบาลที่พร้อมใช้งานตลอดเวลา	✓ - สระว่ายน้ำโครงการมีอุปกรณ์ช่วยชีวิต ดังนี้ ห่วงชูชีพ 2 อัน และไม้ช่วยชีวิต 1 อัน	-	ภาพที่ 2.2-13 สระว่ายน้ำโครงการ
