## บทที่ 1

## 1.1 ความเป็นมาในการจัดทำรายงานการประเมินผลกระทบสิ่งแวดล้อม

- 1.2.1 ชื่อโครงการ : โครงการอาคารชุดพักอาศัย 8 ชั้น ของบริษัท วงศ์พิพัฒน์ จำกัด (ปัจจุบันรู้จักในชื่อ CS Mansion)
- 1.2.2 สถานที่ตั้ง : เลขที่ 18 ซอยวิชรธรรมสาธิต 6 ถนนสุขุมวิท 101/1 แขวงบางนาเหนือ เขตบางนา กรุงเทพมหานคร (ภาพที่ 1.2-1)

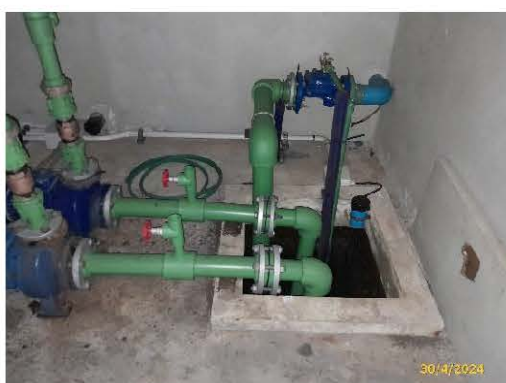
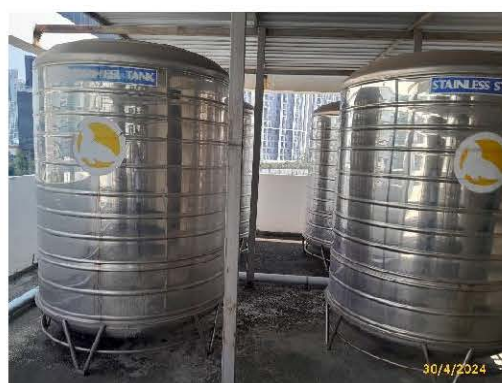
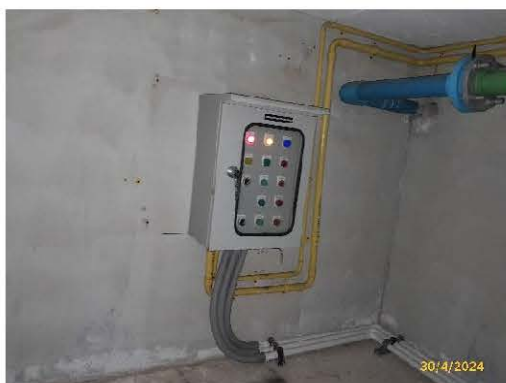
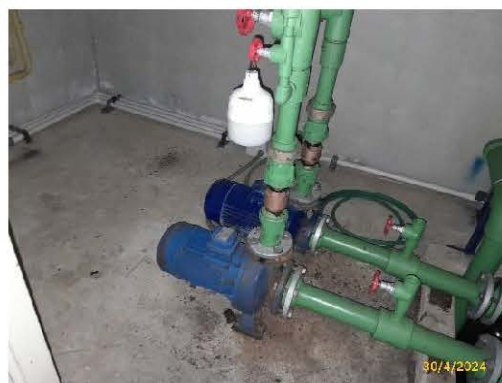
ภาพที่ 1.3.4-1 ระบบน้ำใช้

จากการตรวจสอบเอกสารและสำรวจเบื้องต้น ณ วันที่เข้าไปสำรวจสภาพปัจจุบันของโครงการ พบว่าความต้องการน้ำใช้ปัจจุบันมีปริมาณต่ำกว่าค่าที่ได้จากคาดการณ์ ด้วยเพราะจำนวนผู้พักอาศัยมีปริมาณต่ำกว่า ที่ได้รับการประเมิน สำหรับการทำงานของระบบสำรองน้ำใช้และระบบจ่ายน้ำ จากการสอบถามเจ้าหน้าที่และประเมินด้วยสายตาเบื้องต้นพบว่าระบบดังกล่าวได้รับการก่อสร้างและติดตั้งได้แตกต่างจากรายละเอียดในรายงานการประเมินผลกระทบสิ่งแวดล้อม

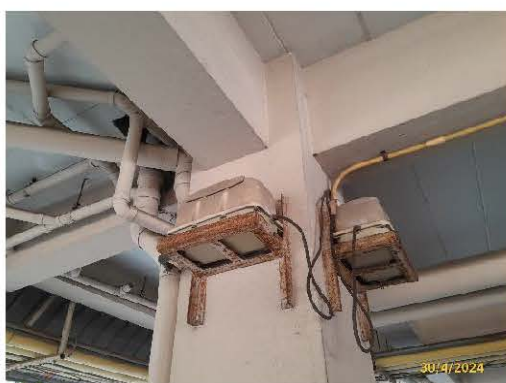
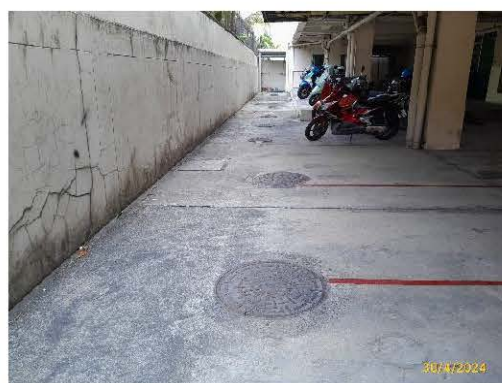
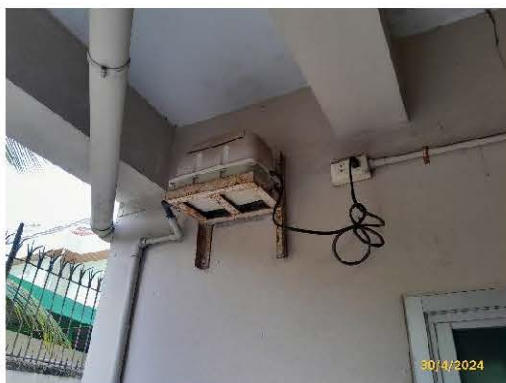
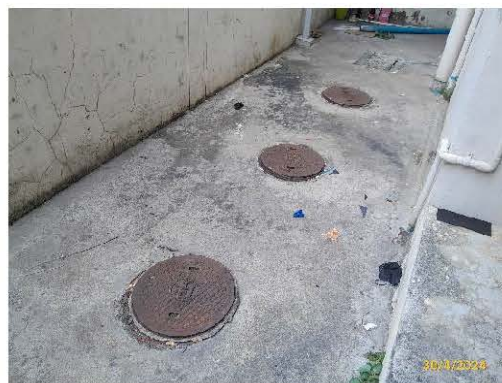
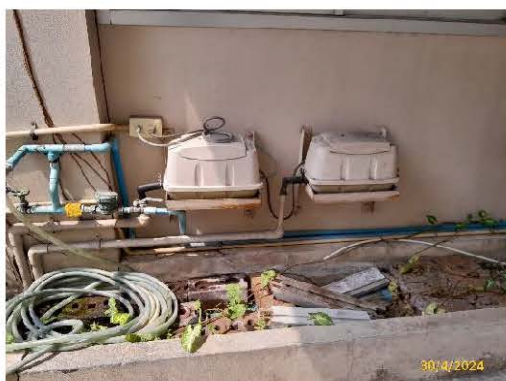
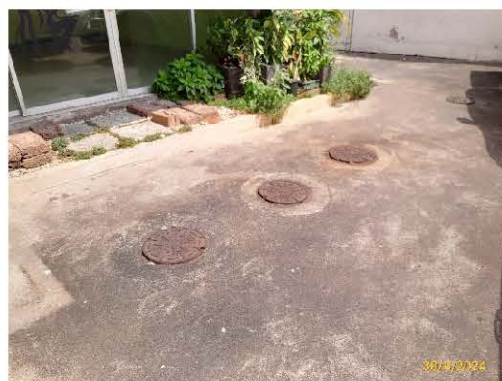
ภาพที่ 1.3.5-2 ระบบบำบัดน้ำเสีย

จากการตรวจสอบเอกสารและสำรวจเบื้องต้น ณ วันที่เข้าไปสำรวจสภาพปัจจุบันของโครงการพบว่า ปัจจุบันโครงการมีรูปแบบของระบบบำบัดที่แตกต่างจากที่ระบุไว้ อย่างไรก็ตามรูปแบบดังกล่าวยังคงสามารถรองรับน้ำเสียที่เกิดขึ้นได้อย่างมีประสิทธิภาพ

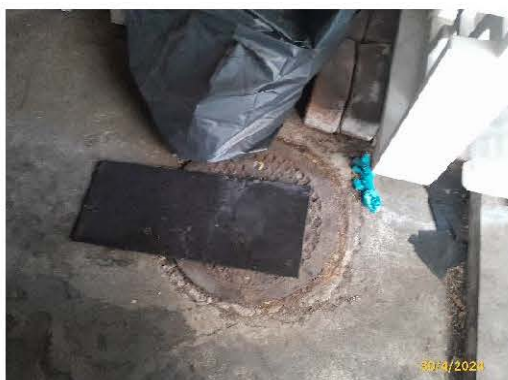
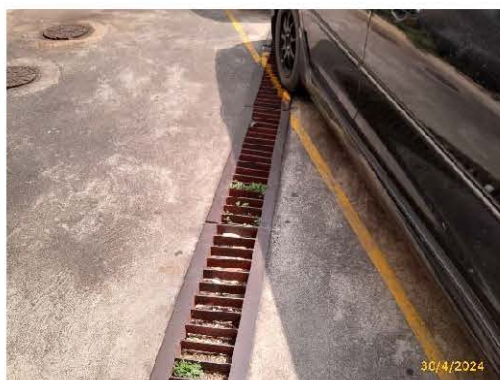
ภาพที่ 1.3.6-2 ระบบระบายน้ำและการป้องกันน้ำท่วม

จากการตรวจสอบเอกสารและสำรวจเบื้องต้น ณ วันที่เข้าไปสำรวจสภาพปัจจุบันของโครงการ พบว่า ปัจจุบันโครงการมีรูปแบบของระบบระบายน้ำที่แตกต่างจากที่ระบุไว้ อย่างไรก็ตามรูปแบบดังกล่าวยังคงสามารถรองรับน้ำฝนเกิดขึ้นได้อย่างมีประสิทธิภาพ

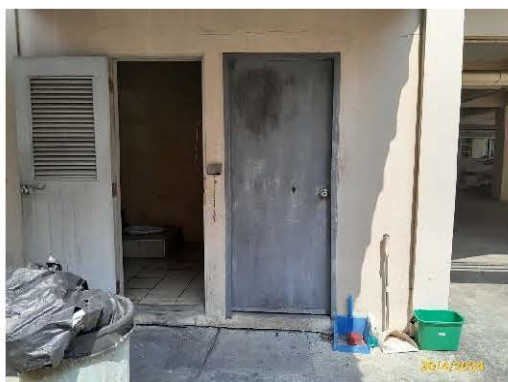
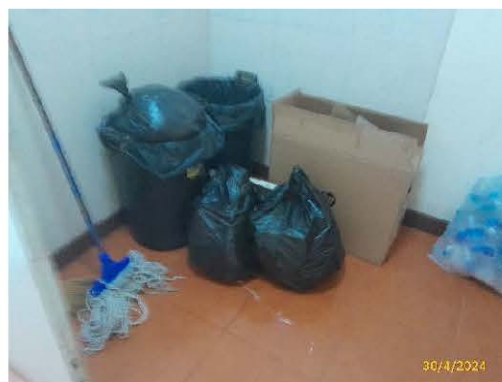
ภาพที่ 1.3.7-2 การจัดการมูลฝอย

จากการสำรวจเบื้องต้น ณ วันที่เข้าไปสำรวจสภาพปัจจุบันของโครงการพบว่า ปัจจุบันโครงการได้กำหนดให้บริเวณข้างทางหนีไฟของชั้นที่ 2 ถึงชั้นที่ เป็นพื้นที่สำหรับจัดเก็บขยะมูลฝอยของชั้นพักอาศัยจำนวน 1

ห้อง/ชั้น ซึ่งภายในประกอบด้วยถังรองรับมูลฝอยจำนวน 2 ถัง (ถังขยะเปียก และถังขยะแห้ง) ซึ่งเป็นถังขนาด 100 ลิตร โดยโครงการจะจัดให้มีเจ้าหน้าที่ทำการเก็บรวบรวมเป็นประจำทุกวัน ทั้งนี้มูลฝอยทั้งหมดจะถูกรวบรวมมายังบริเวณห้องพักมูลฝอยรวมของโครงการตั้งอยู่บริเวณชั้น 1 ใกล้ทางเข้า-ออก โครงการ อนึ่ง โครงการจัดให้มีการเก็บไปกำจัดโดยสำนักงานเขตฯ เป็นประจำทุก 2 วัน ซึ่งภายหลังจากการเก็บขนพนักงานจะทำความสะอาดเป็นประจำ

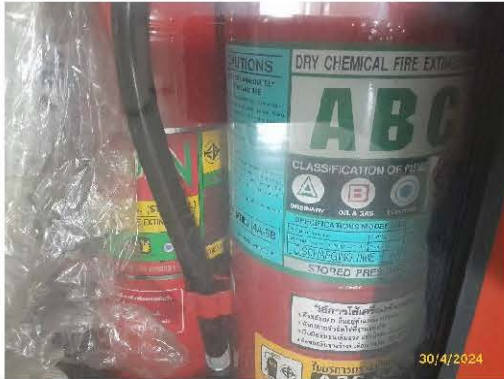
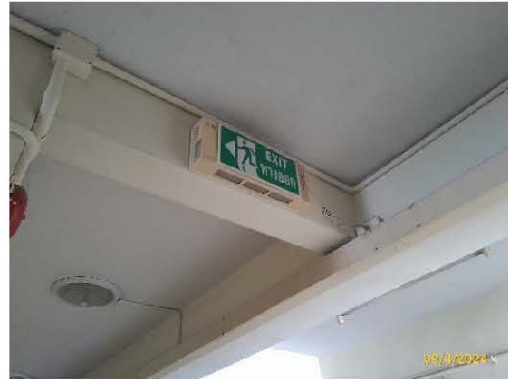
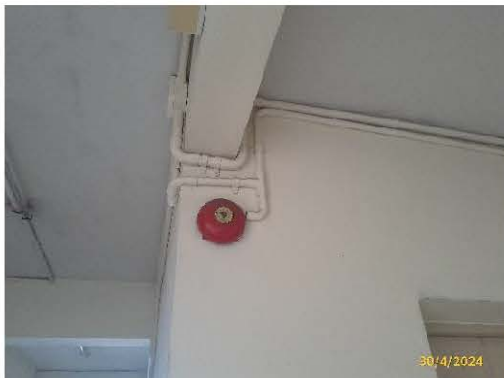
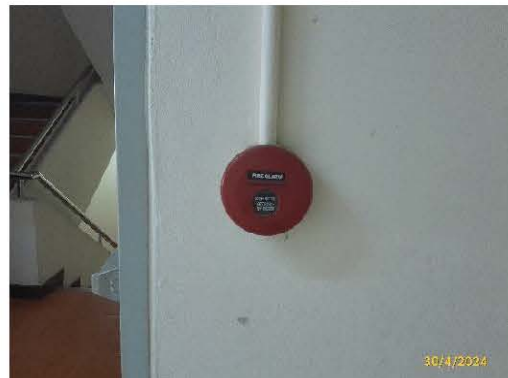
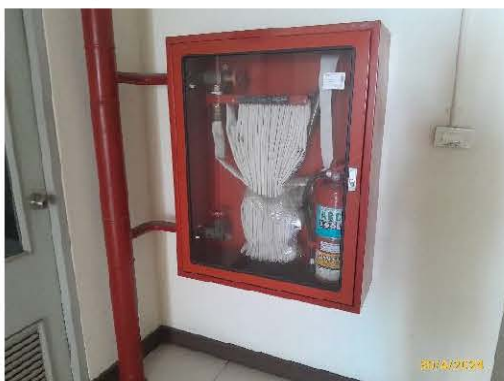
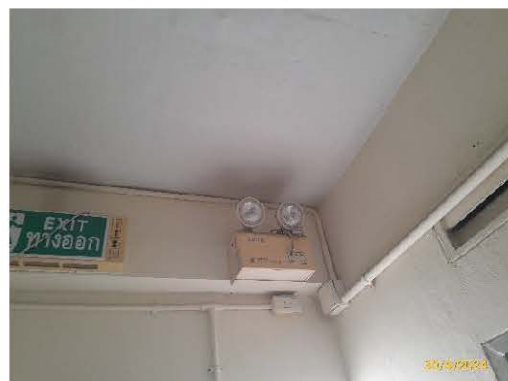
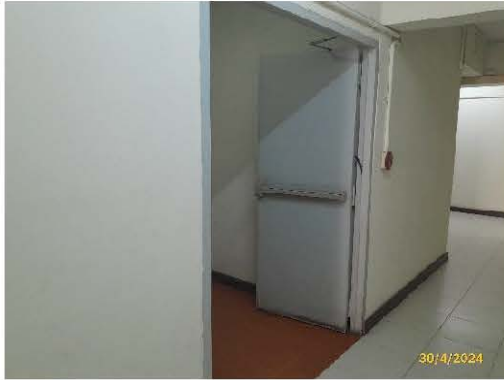
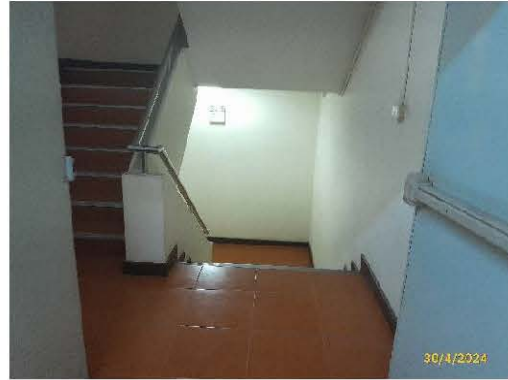
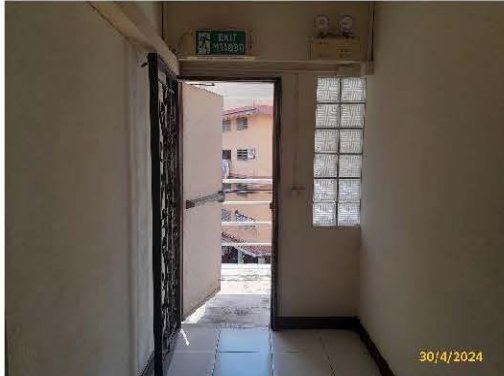
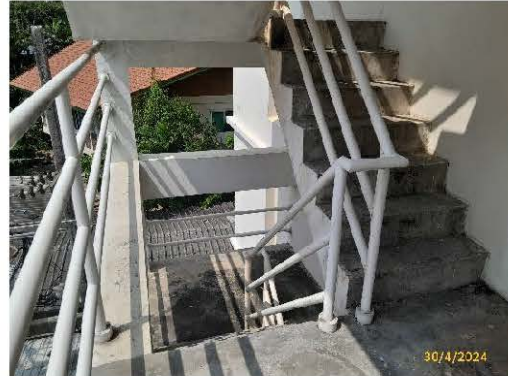
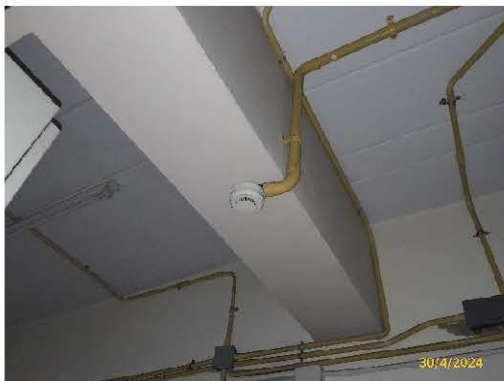
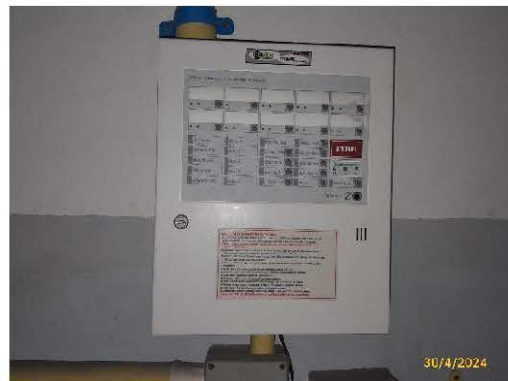
ภาพที่ 1.3.8.1 ระบบระงับอัคคีภัย

จากการสำรวจเบื้องต้น ณ วันที่เข้าไปสำรวจสภาพปัจจุบันของโครงการพบว่า ปัจจุบันโครงการมีระบบป้องกันอัคคีภัย โดยปัจจุบันระบบดังกล่าวมีการทำงานอย่างมีประสิทธิภาพและมีการตรวจสอบ/บำรุงรักษาเป็นประจำ
