ผลการปฏิบัติตามมาตรการป้องกันและ
แก้ไขผลกระทบสิ่งแวดล้อม

โครงการอาคารชุดพักอาศัย 8 ชั้น ของบริษัท วงศ์พิพัฒน์ จำกัด (ปัจจุบันรู้จักในชื่อ CS Mansion) เป็นโครงการประเภทอาคารชุดพักอาศัยขนาด 8 ชั้น จำนวน 1 อาคาร มีห้องชุดพักอาศัยรวมทั้งสิ้น 164 ห้อง พร้อมระบบสาธารณูปโภคต่างๆ และที่จอดรถยนต์ 22 คัน โดยมีพื้นที่ใช้สอยอาคารรวมทุกชั้น 5,906 ตารางเมตร ตั้งอยู่ที่ซอยสุขุมวิท 101/1 ถนนสุขุมวิท แขวงบางนา เขตบางนา กรุงเทพมหานคร ก่อสร้างบนแปลงที่ดินจำนวน 1 แปลง พื้นที่ 3 งาน 45 ตารางวา หรือ 1,380 ตารางเมตร โครงการได้รับหนังสือเห็นชอบรายงาน EIA จากสำนักงานนโยบายและแผนทรัพยากรธรรมชาติและสิ่งแวดล้อมที่ ทส 1009/5815 ลงวันที่ 8 มิถุนายน พ.ศ. 2547 (ภาคผนวก ก) ทั้งนี้ตามหนังสือฉบับดังกล่าวได้กำหนดให้ทางโครงการต้องเสนอรายงานผลการปฏิบัติตามมาตรการป้องกันและแก้ไขผลกระทบสิ่งแวดล้อม และมาตรการตรวจสอบคุณภาพสิ่งแวดล้อมต่อหน่วยงานที่เกี่ยวข้องเพื่อพิจารณาทุก 6 เดือน

ตารางที่ 2.2-1 มาตรการป้องกันและแก้ไขผลกระทบสิ่งแวดล้อม โครงการอาคารชุดพักอาศัย 8 ชั้น ของบริษัท วงศ์พิพัฒน์ จำกัด (ระยะดำเนินการ)

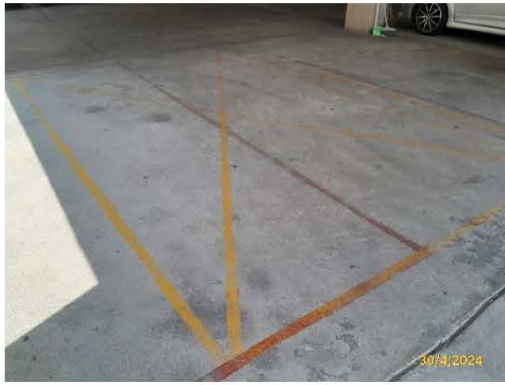
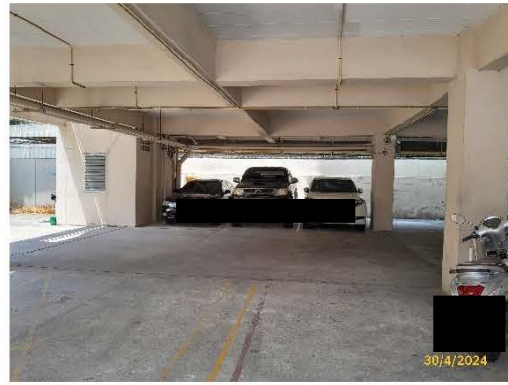
ภาพที่ 2.2-1 พื้นที่จอดรถ และทางสัญจร

1. ทรัพยากรสิ่งแวดล้อมทางกายภาพ				
1.1 สภาพภูมิประเทศ	-	-	-	-
1.2 สภาพภูมิอากาศ	-	-	-	-
1.3 คุณภาพอากาศ	-	-	-	-
1.4 เสียงและความสั่นสะเทือน	- ติดป้ายจำกัดความเร็วของรถยนต์ภายในโครงการเพื่อลดผลกระทบด้านเสียงและความสั่นสะเทือน	✕ - เนื่องจากโครงการเป็นโครงการขนาดเล็กทำให้พื้นที่ในการสัญจรจำกัด การจราจรด้วยความเร็วสูงจึงเป็นเรื่องที่เป็นไปได้ยาก ประกอบกับพื้นที่จอดรถมีเจ้าหน้าที่ รปภ. คอยตรวจสอบอยู่เสมอ	ตารางที่ 4.2	ภาพที่ 2.2-1 พื้นที่จอดรถและทางสัญจร

2. จัดระบบการจราจรภายในโครงการให้ชัดเจน	✓ - พื้นที่เดินรถ และช่องจอดได้รับการทำสัญลักษณ์บนพื้นทางเพื่อเพิ่มความชัดเจนในการสัญจร	-	ภาพที่ 2.2-1 พื้นที่จอดรถและทางสัญจร

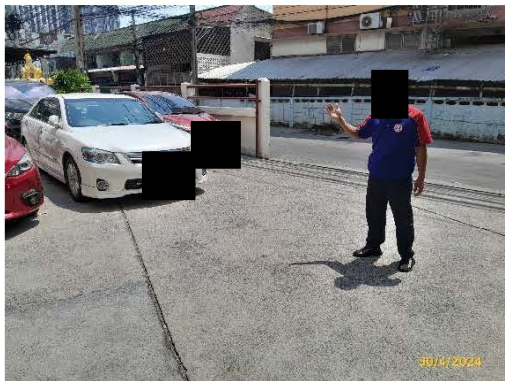
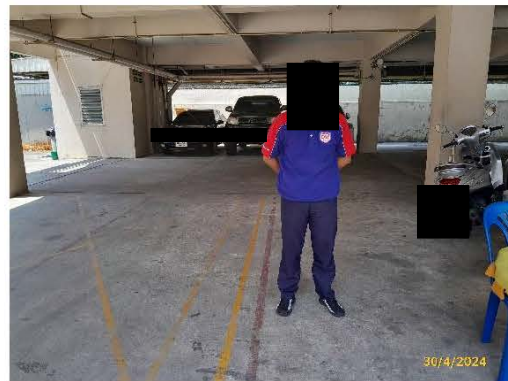
3. จัดให้มีเจ้าหน้าที่หรือยามรักษาความปลอดภัยคอยดูแลและอำนวยความสะดวกด้านการจราจรบริเวณทางเข้า - ออกของโครงการ	✓ - โครงการมีเจ้าหน้าที่รักษาความปลอดภัยประจำพื้นที่โครงการจำนวน 1 คน ซึ่งนอกจากทำหน้าที่ในการเฝ้าระวังอันตรายแล้ว การอำนวยความสะดวกด้านการจราจรก็เป็นหน้าที่หนึ่งที่มีการปฏิบัติ	-	ภาพที่ 2.2-2 เจ้าหน้าที่รักษาความปลอดภัยขณะอำนวยความสะดวกด้านการจราจร

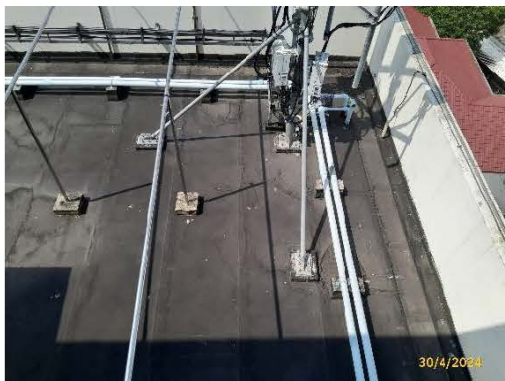
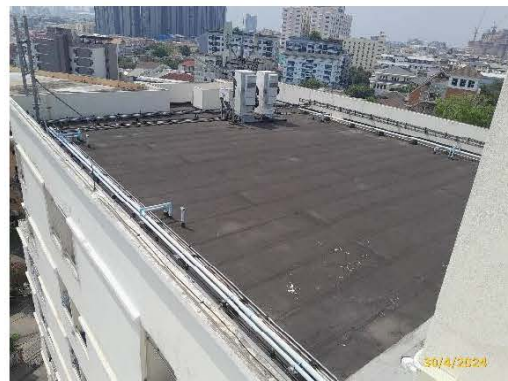
3.2 การใช้ประโยชน์ที่ดิน	-	-	-	-
3.3 การใช้ไฟฟ้า	1. การติดตั้งแผ่นกันความร้อนบริเวณหลังคาของอาคารเพื่อเป็นการลดความร้อนที่เข้าสู่อาคาร	✓ - พื้นที่หลังคาที่สัมผัสกับแสงแดดได้รับการติดตั้งแผ่นกันความร้อนเป็นที่เรียบร้อยแล้ว	-	ภาพที่ 2.2-3 แผ่นกันความร้อนบริเวณหลังคา

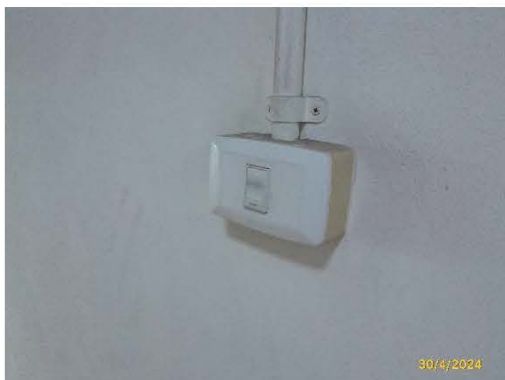
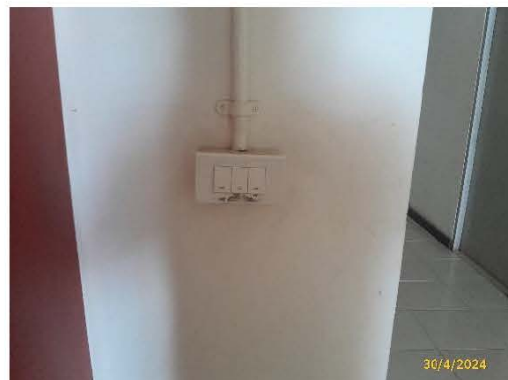
2. กำหนดระยะเวลาการปิดเปิดไฟให้แสงสว่างเฉพาะช่วงเวลากลางคืนเท่านั้น	✓ - โครงการมีการกำหนดระยะเวลาเปิด-ปิดไฟ ตามสภาพแสงสว่างของวันนั้นๆ แต่ปกติจะเริ่มเปิดเวลาประมาณ 17.00 น. และจะปิดเวลาประมาณ 7.00 น. ทั้งนี้ในส่วน of ชั้นที่ 1-4 จะมีการเปิดไฟไว้ตลอดเวลาเนื่องจากมีการบดบังแสงแดดของอาคารข้างเคียง	-	ภาพที่ 2.2-4 จุดเปิด-ปิดไฟส่วนกลาง

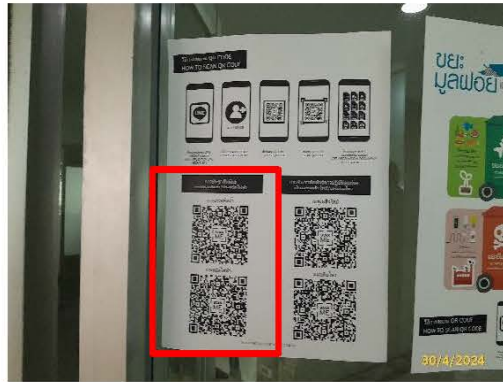
3. รณรงค์ให้ผู้อยู่อาศัยในอาคารมีการใช้ไฟฟ้าและน้ำประปาอย่างประหยัดทั้งของส่วนตนและส่วนรวม	✓ - โครงการได้จัดให้มีการรณรงค์ให้ผู้อยู่อาศัยมีการใช้ไฟฟ้าและน้ำประปาอย่างประหยัดเป็นที่เรียบร้อยแล้ว โดยกระทำในรูปแบบการแจกจ่ายคู่มือที่จำเป็น และจัดทำในรูปแบบ QR code พร้อมให้ผู้พักอาศัยแสกนเพื่อรับข้อมูล	-	ภาพที่ 2.2-5 การรณรงค์ประหยัดน้ำ และประหยัดไฟฟ้า

4. รณรงค์ให้ผู้อยู่อาศัยใช้เครื่องใช้ไฟฟ้าให้เกิดประสิทธิภาพมากที่สุด เช่น การรีดผ้าหรือซักผ้าในคราวเดียวเป็นจำนวนมาก เป็นต้น	✓ - ข้อกำหนดที่มาตรการระบุถูกบรรจุลงในคู่มือประหยัดพลังงานที่โครงการมีการประชาสัมพันธ์เป็นที่เรียบร้อยแล้ว	-	ภาพที่ 2.2-5 การรณรงค์ประหยัดน้ำ และประหยัดไฟฟ้า

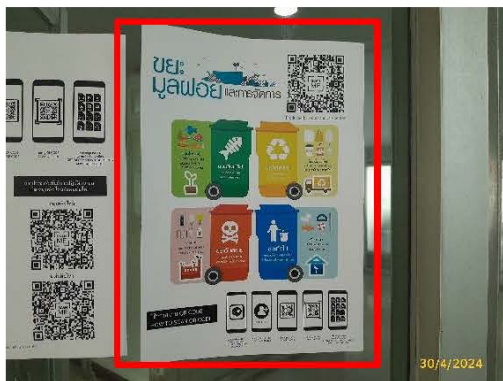
3.4 การใช้น้ำ	-	-	-	-
3.5 การจัดการมูลฝอย	1. ติดป้ายประชาสัมพันธ์ให้ผู้พักอาศัยภายในโครงการคัดแยกขยะเปียก ขยะแห้ง และขยะอันตราย ก่อนทิ้งลงถังรองรับมูลฝอยที่โครงการจัดเตรียมไว้	✓ - โครงการได้จัดให้มีการประชาสัมพันธ์ในเรื่องของโครงการคัดแยกขยะเป็นที่เรียบร้อยแล้ว	-	ภาพที่ 2.2-6 การรณรงค์คัดแยกมูลฝอย

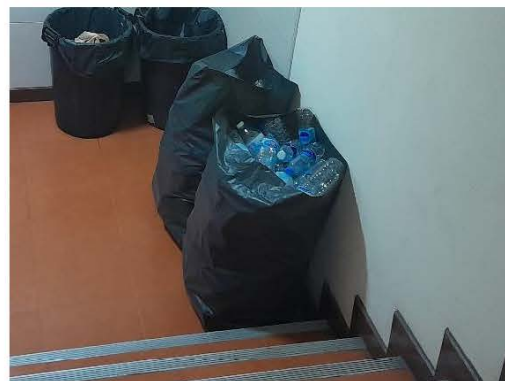
3. จัดให้มีพนักงานคัดแยกขยะที่สามารถนำไป Recycle ได้ เช่น ขวดแก้ว กระดาษ และกระป๋องโลหะ ออกจากขยะประเภทอื่น ๆ โดยเมื่อรวบรวมมูลฝอยจากแต่ละชั้นของอาคารมายังห้องพักมูลฝอยแล้วให้ทำการคัดแยกขยะดังกล่าว และหากพบว่ามีปริมาณมากแล้วให้นำไปจำหน่ายให้กับผู้รับซื้อของเก่าต่อไป	✓ - โดยปกติผู้พักอาศัยส่วนใหญ่จะทำการคัดแยกมูลฝอยรีไซเคิลแยกไว้ต่างหาก เพื่อให้พนักงานทำความสะอาดสามารถจัดเก็บได้รวดเร็ว อย่างไรก็ตาม พนักงานทำความสะอาดจะทำการคัดแยกจากมูลฝอยทั่วไปอีกครั้ง และหากมีปริมาณมากจะประสานร้านรับซื้อเข้ามาจัดเก็บเป็นกรณีไป	-	ภาพที่ 2.2-7 ขยะมูลฝอยรีไซเคิลที่มีการคัดแยก

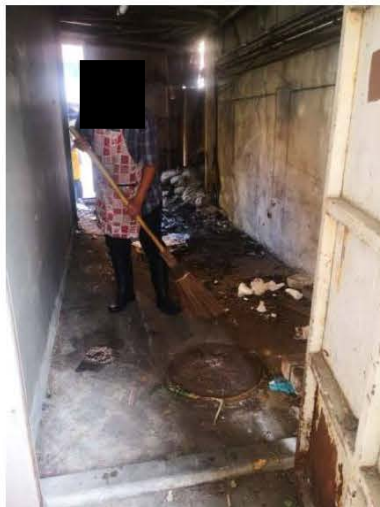
6. ล้างทำความสะอาดห้องพักมูลฝอยและถังขยะอย่างน้อยสัปดาห์ละ 1 ครั้ง	✓ - ภายหลังจากเก็บขนพนักงานฯ จะทำความสะอาดห้องพักมูลฝอยรวมทุกครั้ง	-	ภาพที่ 2.2-8 พนักงานขณะทำความสะอาดห้องพักมูลฝอย

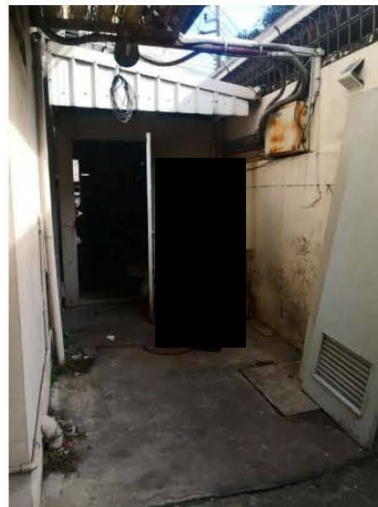
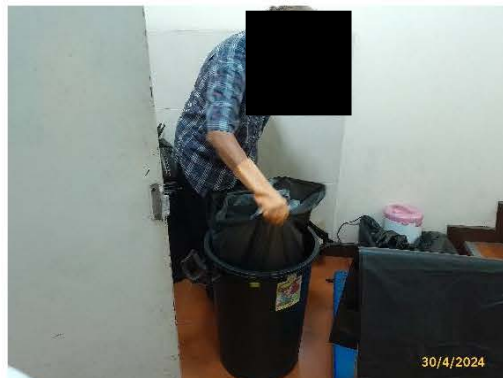
ภาพที่ 2.2-9 อุปกรณ์ป้องกันสำหรับผู้ปฏิบัติหน้าที่ในการเก็บขนมูลฝอย

3.5 การจัดการมูลฝอย (ต่อ)	7. จัดหาอุปกรณ์ป้องกันในการปฏิบัติงานให้กับพนักงานที่ต้องสัมผัสกับขยะมูลฝอย เช่น ถุงมือยาง และผ้าปิดจมูก และสถานที่สำหรับชะล้างร่างกายหลังจากทำการขนถ่ายขยะมูลฝอยเรียบร้อยแล้ว	✓ - โครงการได้จัดหาอุปกรณ์ป้องกันสำหรับผู้ปฏิบัติงานหน้าในการเก็บขนมูลฝอยเป็นที่เรียบร้อยแล้ว นอกจากนี้ยังจัดให้มีห้องน้ำ-ห้องส้วมเพื่อใช้ชำระร่างกายในกรณีจำเป็น	-	ภาพที่ 2.2-9 อุปกรณ์ป้องกันสำหรับผู้ปฏิบัติงานหน้าในการเก็บขนมูลฝอย ภาพที่ 2.2-10 ห้องน้ำ-ห้องส้วม

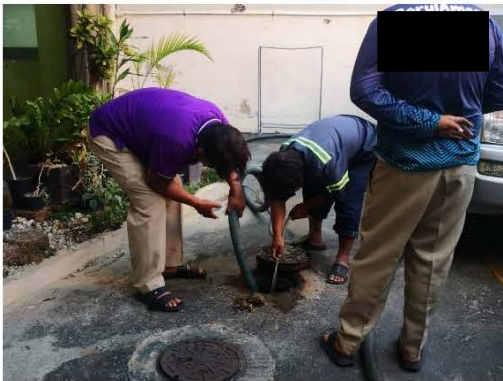
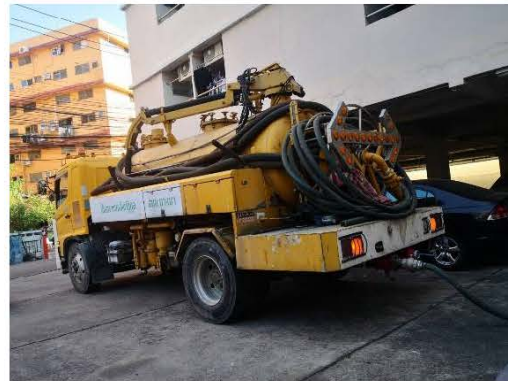
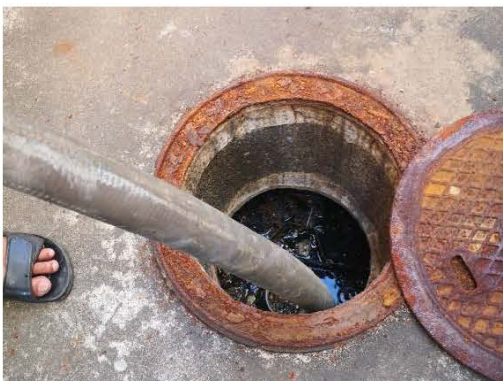
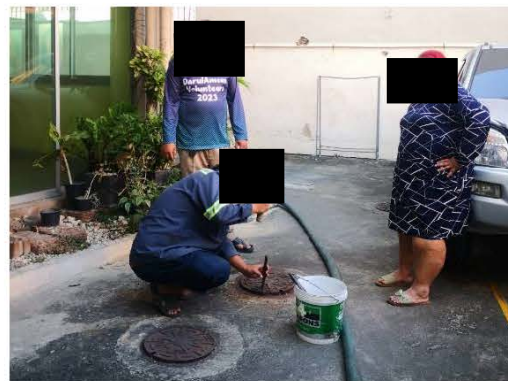
ภาพที่ 2.2-11 การสูบล้างระบบบำบัดน้ำเสีย

3.6 การบำบัดน้ำเสียและสิ่งปฏิกูล	- เพื่อเป็นการป้องกันไม่ให้เกิดผลกระทบอันเนื่องจากการจัดการน้ำเสียและสิ่งปฏิกูลทางโครงการต้องควบคุมดูแลการทำงานของระบบบำบัดน้ำเสียให้มีประสิทธิภาพอยู่เสมอ และจัดให้มีการสุบภาคตะกอนออกจากระบบน้ำเสียไปกำจัดอย่างสม่ำเสมอ เพื่อรักษาประสิทธิภาพการทำงานของระบบ	✓ - เนื่องจากระบบบำบัดน้ำเสียของโครงการเป็นระบบที่มีการใช้งานเครื่องจักรในระดับต่ำ ทำให้โครงการจัดให้มีการบำรุงรักษาภายหลังเกิดเหตุขัดข้อง ซึ่งหากเกิดความเสียหายต่อเครื่องจักรผู้ดูแลจะประสานงานไปยังช่าง เพื่อให้เข้ามาซ่อมแซมเป็นกรณีไป สำหรับการสุบภาคตะกอนออกจากระบบน้ำเสียไปกำจัด โครงการกำหนดให้มีการสุบอย่างน้อยปีละ 1 ครั้ง ซึ่งกระทำไปแล้วเมื่อปลายปี 2566	-	ภาพที่ 2.2-11 การสุบตะกอนระบบบำบัดน้ำเสีย

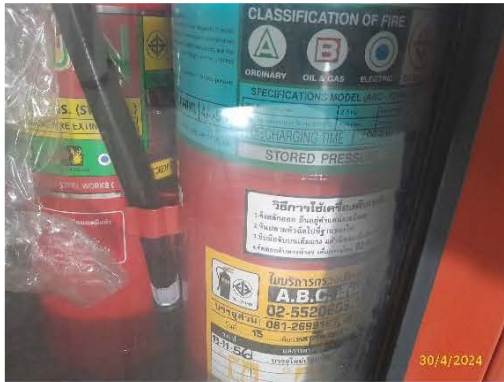
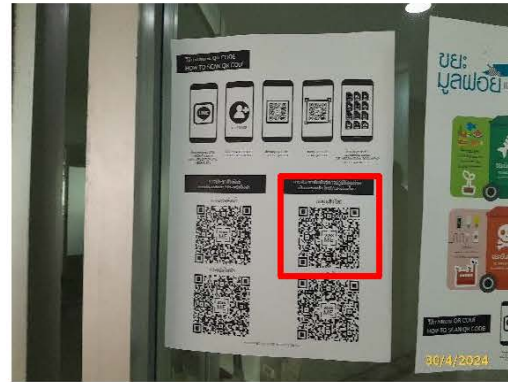
4.3 ความปลอดภัยในชีวิตและทรัพย์สิน (ต่อ)	2. ประชาสัมพันธ์ และติดประกาศแสดงวิธีการใช้เครื่องมือและอุปกรณ์ดับเพลิงบริเวณตำแหน่งที่ตั้งระบบดับเพลิง เพื่อให้ผู้พักอาศัยได้ทราบและ สามารถปฏิบัติได้ในกรณีฉุกเฉิน	✓ - โครงการมีการประชาสัมพันธ์ในเรื่องของวิธีการใช้เครื่องมือและอุปกรณ์ดับเพลิง ใน 2 ลักษณะ คือ วิธีใช้งานเครื่องมือที่ติดตามฉลากของอุปกรณ์ดับเพลิง และเอกสารประชาสัมพันธ์เหตุฉุกเฉิน	-	ภาพที่ 2.2-12 ป้ายวิธีการใช้เครื่องมือและอุปกรณ์ดับเพลิง

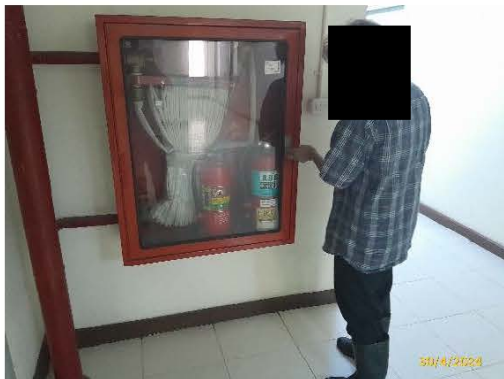
3. ตรวจสอบประสิทธิภาพของระบบดับเพลิงทุกตำแหน่งและอุปกรณ์ที่ใช้ในการดำเนินการรักษา	✓ - ผู้ดูแลโครงการรับหน้าที่ในการตรวจสอบระบบดับเพลิง	-	ภาพที่ 2.2-13 การตรวจสอบระบบดับเพลิง

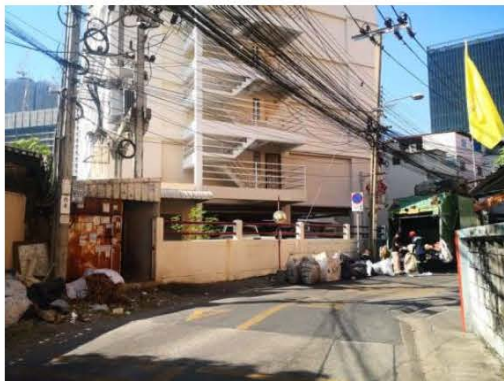
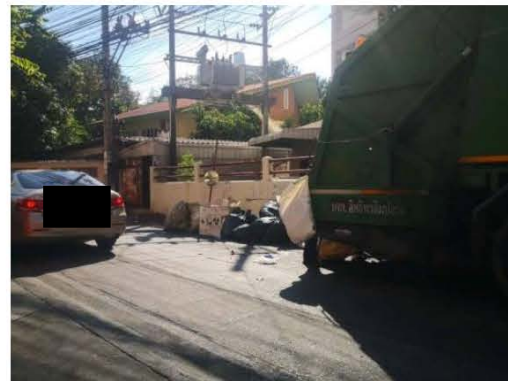
5. กำชับให้พนักงานขนถ่ายขยะมูลฝอยด้วยความระมัดระวังโดยการใส่ผ้าคลุมรถขนถ่ายเพื่อป้องกันการตกหล่นของขยะมูลฝอย	✓ - โครงการจะมีการกำชับพนักงานขนถ่ายขยะมูลฝอยให้ปฏิบัติงานด้วยความระมัดระวังเพื่อป้องกันการตกหล่นของขยะมูลฝอย	-	ภาพที่ 2.2-15 การเก็บมูลฝอยของสำนักงานเขต
