ภาพถ่ายผลการปฏิบัติตามมาตรการป้องกันและแก้ไขผลกระทบสิ่งแวดล้อม และมาตรการติดตามตรวจสอบผลกระทบสิ่งแวดล้อม  
โครงการ บ้านกัสสร 4 ส่วนขยาย (ระยะดำเนินการ)  
ประจำเดือน มกราคม-มิถุนายน 2567

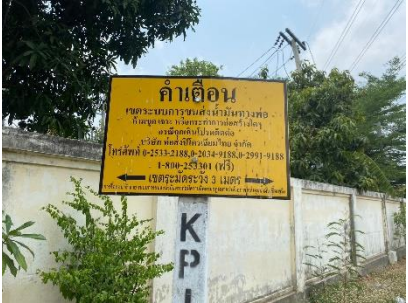
| <p>รูปที่ ๗7.1 ป้ายเตือนอันตรายแนวส่งท่อน้ำมัน</p> | <p>รูปที่ ๗7.2 ป้ายจำกัดความเร็ว ภายในโครงการ</p> |

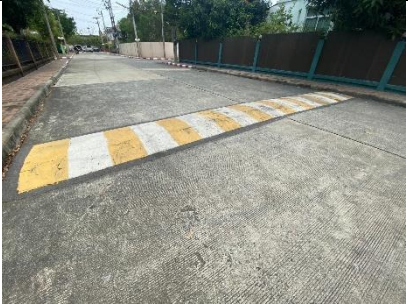
| <p>รูปที่ ๗7.3 สันชะลอความเร็ว ภายในโครงการ</p> | <p>รูปที่ ๗7.4 เจ้าหน้าที่ทำความสะอาด</p> |

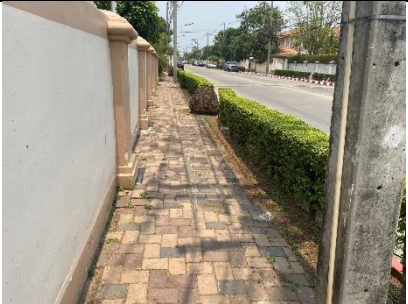
| <p>รูปที่ ๗7.5 ต้นไม้บริเวณทางเท้าริมถนน</p> | <p>รูปที่ ๗7.6 บริเวณโดยรอบพื้นที่ตั้งระบบบำบัดน้ำเสีย</p> |

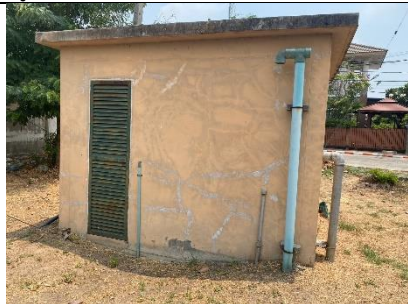
| <p>รูปที่ ๗7.7 ห้องควบคุมระบบบำบัดน้ำเสีย</p> | <p>รูปที่ ๗7.8 การขุดลอกวัชพืช</p> |

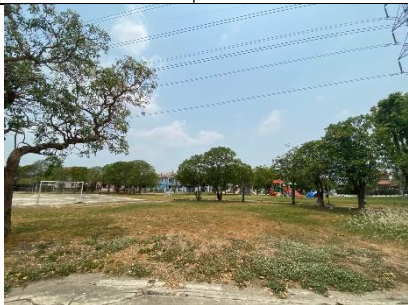
| <p>รูปที่ ๗7.9 พื้นที่สีเขียวโดยรอบโครงการ</p> | <p>รูปที่ ๗7.10 ถังรองรับมูลฝอย</p> |

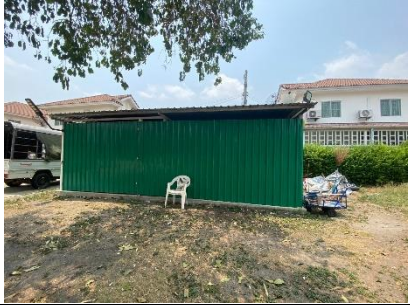
| รูปที่ ๗7.11 ห้องพักขยะรวม | รูปที่ ๗7.12 ต้นไม้และสวนโดยรอบพื้นที่พักขยะรวม |

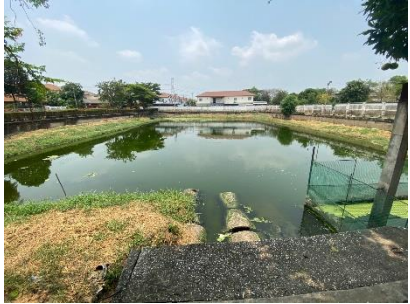
| รูปที่ ๗7.13 บ่อหน่วงน้ำ | รูปที่ ๗7.14 รั้วตาข่ายเหล็กรอบบ่อหน่วงน้ำ |

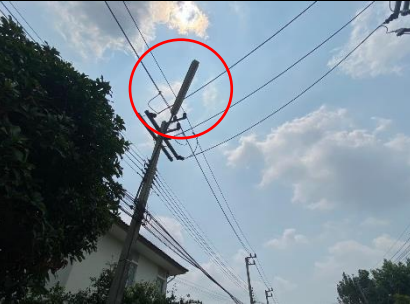
| รูปที่ ๗7.15 ไฟส่องสว่างบริเวณโดยรอบพื้นที่โครงการ | รูปที่ ๗7.16 ไฟฟ้าส่องสว่างบริเวณทางเข้า - ออกด้านหน้าโครงการ |

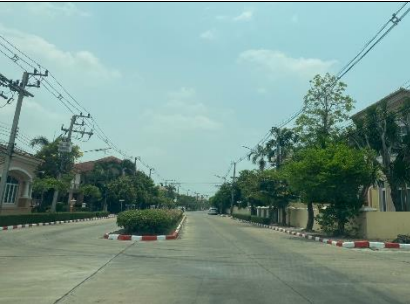
| รูปที่ ๗7.17 ถนนสายหลักของโครงการ | รูปที่ ๗7.18 สวนหย่อมส่วนกลาง |

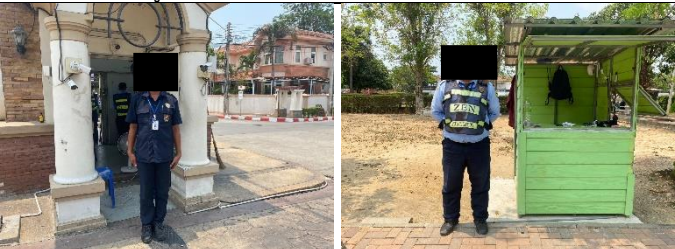
| รูปที่ ๗7.19 เจ้าหน้าที่รักษาความปลอดภัย บริเวณทางเข้า - ออกโครงการ และภายในโครงการ | รูปที่ ๗7.20 การแบ่งช่องการเดินรถ บริเวณทางเข้า - ออกโครงการ และภายในโครงการ |

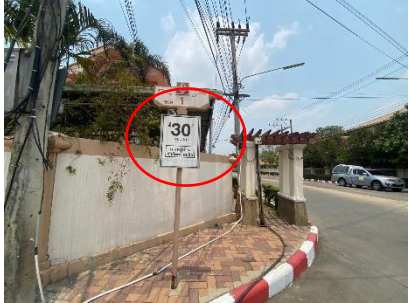
| <p>รูปที่ ๗7.21 ป้ายจำกัดความเร็ว บริเวณทางเข้า – ออกโครงการ</p> | <p>รูปที่ ๗7.22 สันชะลอความเร็ว บริเวณทางเข้า – ออกโครงการ</p> |

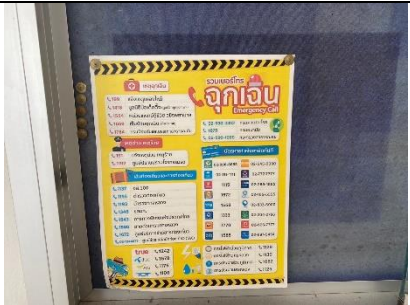
| <p>รูปที่ ๗7.23 เบอร์โทรศัพท์ติดต่อศูนย์รับแจ้งเหตุกรณีฉุกเฉิน</p> | <p>รูปที่ ๗7.24 หัวรับน้ำดับเพลิง</p> |

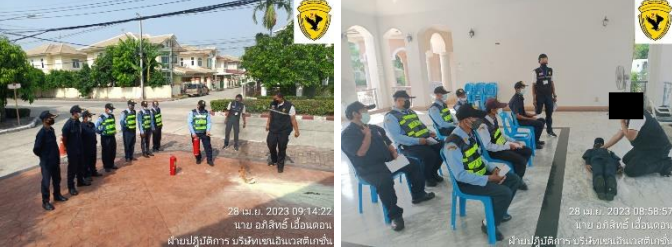
| <p>รูปที่ ๗7.25 การฝึกอบรมเจ้าหน้าที่รักษาความปลอดภัย ในเรื่องการป้องกันอัคคีภัย เมื่อเดือนเมษายน 2566</p> | <p>รูปที่ ๗7.26 ถังดับเพลิงจุดต่าง ๆ ภายในโครงการ</p> |

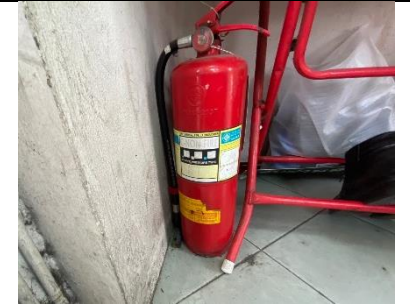
| <p>รูปที่ ๗7.27 ถังดับเพลิง บริเวณป้อมยาม</p> | <p>รูปที่ ๗7.28 เขตระบบการขนส่งน้ำมันทางท่อ บริเวณจุดที่ติดตั้งแนวท่อส่งน้ำมัน</p> |

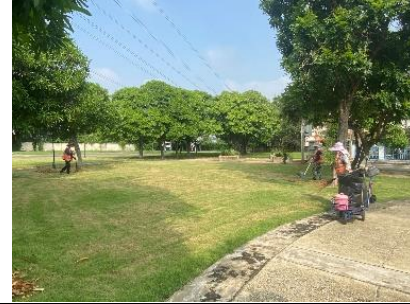
| <p>รูปที่ ๗7.29 เจ้าหน้าที่ดูแลสวน</p> | <p>รูปที่ ๗7.30 การจัดสวนบริเวณวงเวียน</p> |

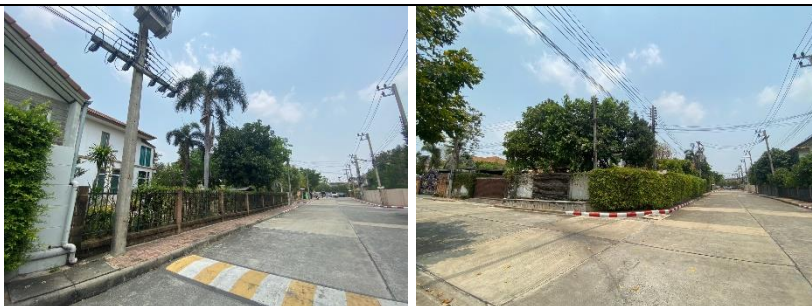
รูปที่ ผ7.31 สวนภายในบ้านพักอาศัย
