ภาพถ่ายผลการปฏิบัติตามมาตรการป้องกันและแก้ไขผลกระทบสิ่งแวดล้อม และมาตรการติดตามตรวจสอบคุณภาพสิ่งแวดล้อม
โครงการ แชนเตอร์ วัน ออล รามอินทรา (CHAPTER ONE ALL RAMINTRA)
ประจำเดือนมกราคม-มิถุนายน 2567

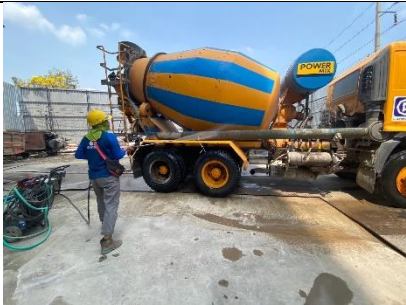
| รูปที่ ฎ7.23 พื้นที่ล้างทำความสะอาดล้อรถบรรทุก | รูปที่ ฎ7.24 ถังสำรองน้ำ บริเวณพื้นที่โครงการ |

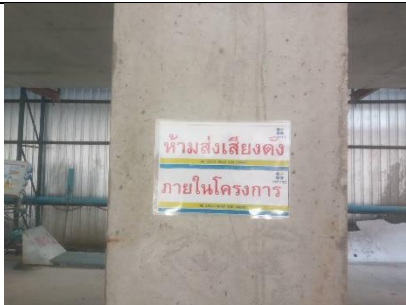
| รูปที่ ฎ7.25 เจ้าหน้าที่เข้าพบตัวแทนชุมชน ก่อนเริ่มการก่อสร้าง | รูปที่ ฎ7.26 ป้าย “ห้ามส่งเสียงดัง” บริเวณพื้นที่โครงการ |

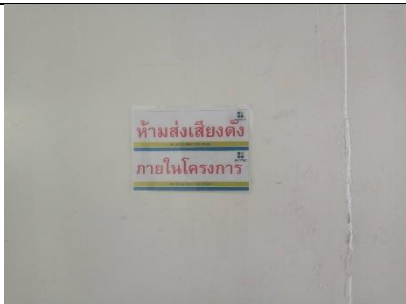
| รูปที่ ฎ7.29 หัวหน้าคนงาน เพื่อดูแลและควบคุมคนงานในบริเวณพื้นที่บ้านพักคนงาน | รูปที่ ฎ7.30 ป้าย “ห้ามส่งเสียงดัง” บริเวณบ้านพักคนงาน |
