ผลการปฏิบัติตามมาตรการป้องกันและแก้ไขผลกระทบ สิ่งแวดล้อม

ผลการปฏิบัติตามมาตรการป้องกันและแก้ไขผลกระทบสิ่งแวดล้อม

ตารางที่ 2.2-1 มาตรการป้องกันและแก้ไขผลกระทบสิ่งแวดล้อม โครงการอาคารชุดพักอาศัย สตูดิโอ โซน (ระยะดำเนินการ)

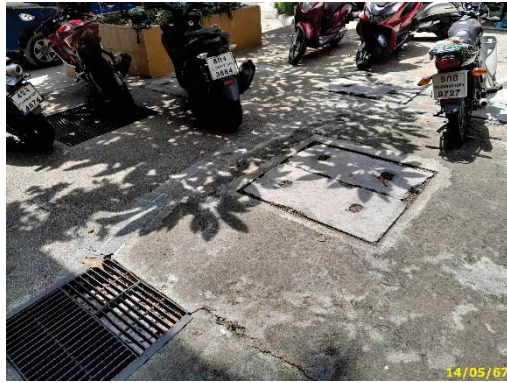
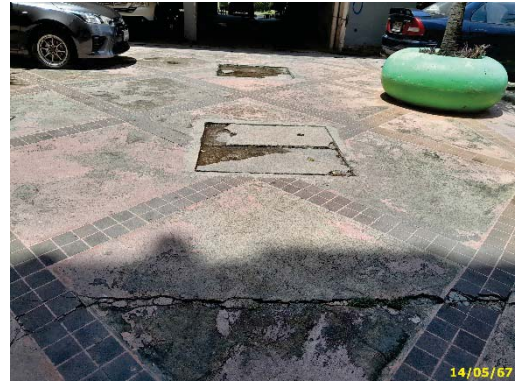
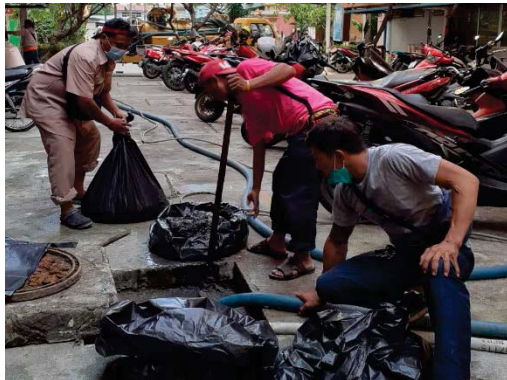
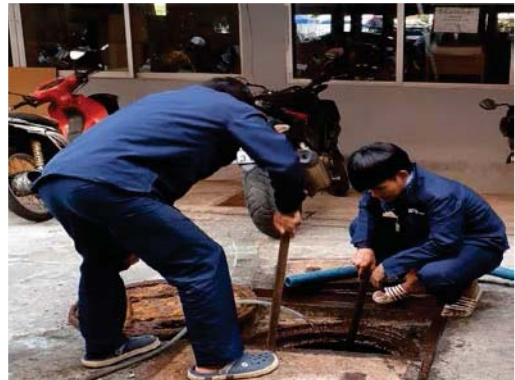
ภาพที่ 2.2-1 การจัดการน้ำเสียและสิ่งปฏิกูล

1. ทรัพยากรสิ่งแวดล้อมทางกายภาพ				
1.1 ลักษณะภูมิประเทศ	-	-	-	-
1.2 คุณภาพอากาศ	-	-	-	-
1.3 คุณภาพน้ำ - น้ำผิวดิน	- ทางโครงการจะมีระบบบำบัดน้ำเสีย ซึ่งจะระบายน้ำเสียที่มีค่า BOD 250 มก./ล. ให้มีค่า BOD=20 มก./ล. และปลอดภัยจากเชื้อโรคต่างๆ เพราะได้ผ่านการบำบัดและการฆ่าเชื้อโรคโดยคลอรีน	✓	- จากการสำรวจและสอบถามเจ้าหน้าที่เบื้องต้น โครงการ จัดให้มีระบบบำบัดน้ำเสียภายในพื้นที่โครงการแบบ Activated sludge จำนวน 4 ชุด และปัจจุบันโครงการมีน้ำเสียจากระบบบำบัดน้ำเสียรวมเฉลี่ย 138 ลูกบาศก์เมตรต่อวัน ทั้งนี้ระบบบำบัดน้ำเสียโครงการยังมีช่างประจำอาคารดูแลอย่างสม่ำเสมอ เรียบร้อยแล้ว	ภาพที่ 2.2-1 ระบบบำบัดน้ำเสียภาคผนวก ค-1 ทส.1 และ ทส.2

3.2 การบำบัดน้ำเสีย	- โครงการได้จัดสร้างระบบบำบัดน้ำเสียทั้งหมด 4 ชุด โดยชุดที่ 1 รับน้ำเสียจากอาคาร A1 B1 ชุดที่ 2 รับน้ำเสียจากอาคาร A2 B2 ชุดที่ 3 รับน้ำเสียจากอาคาร A3 B3 และชุดที่ 4 รับน้ำเสียจากอาคาร C D	✓	-	ภาพที่ 2.2-1 ระบบบำบัดน้ำเสีย

<ul style="list-style-type: none"> - ควรล้างระบบอย่างน้อยปีละ 2-3 ครั้ง 	<ul style="list-style-type: none"> ✓ - โครงการมีการสูบน้ำตะกอนไปกำจัดอาคารออกไปกำจัด ปีละ 1 ครั้ง เป็นประจำ ซึ่งสอดคล้องตามมาตรการระบุ เรียบร้อยแล้ว 	-	ภาพที่ 2.2-1 ระบบบำบัดน้ำเสีย
	<ul style="list-style-type: none"> - หมั่นตรวจสอบฝาปิดบ่อพักน้ำ ถ้าหักชำรุดต้องแก้ไขให้อยู่ในสภาพดีดังเดิม 	<ul style="list-style-type: none"> ✓ - โครงการมีช่างประจำอาคารในการดูแลตรวจสอบบ่อพักน้ำ รวมถึงฝาบ่อพักน้ำของโครงการให้สภาพที่ดี ไม่ชำรุด หากมีการชำรุดช่างประจำอาคารจะดำเนินการซ่อมแซมทันที 	-	-

พื้นที่ตั้งระบบบำบัดน้ำเสีย

การสูบน้ำก่อนระบบบำบัด

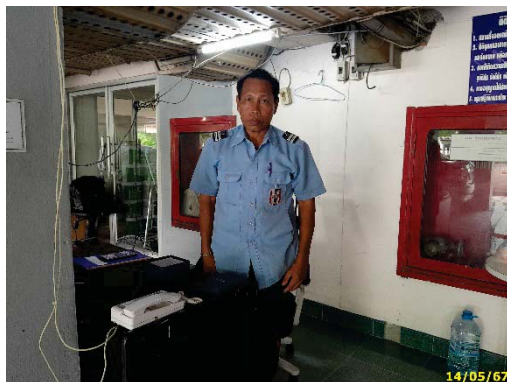
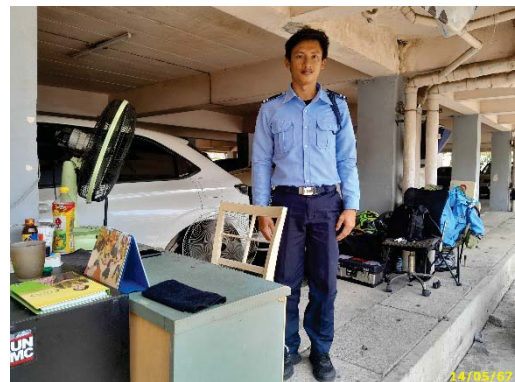
ภาพที่ 2.2-2 เจ้าหน้าที่รักษาความปลอดภัย

- น้ำใต้ดิน	-	-	-	-
2. ทรัพยากรสิ่งแวดล้อมทางนิเวศวิทยา				
2.1 ทางนิเวศวิทยา	-	-	-	-
3. คุณค่าการใช้ประโยชน์ของมนุษย์				
3.1 การคมนาคม	- จัดให้มีเวรยามรักษาความปลอดภัยและยังช่วยดูแลการจราจรบริเวณหน้าโครงการ	✓	- โครงการมีเจ้าหน้าที่รักษาความปลอดภัยดูแลการจราจรและอาคารเป็นประจำวันทุกวัน 24 ชั่วโมง และยังมีการตั้งจุดจราจรปิดโดยรอบโครงการ	ภาพที่ 2.2-2 เจ้าหน้าที่รักษาความ

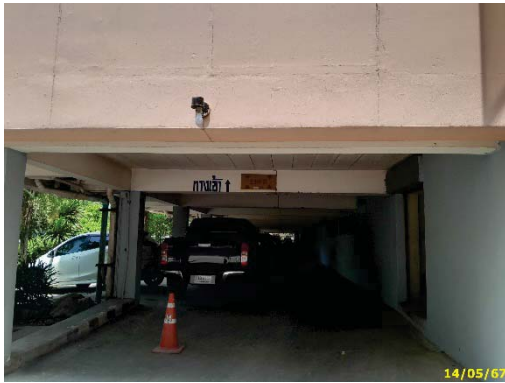
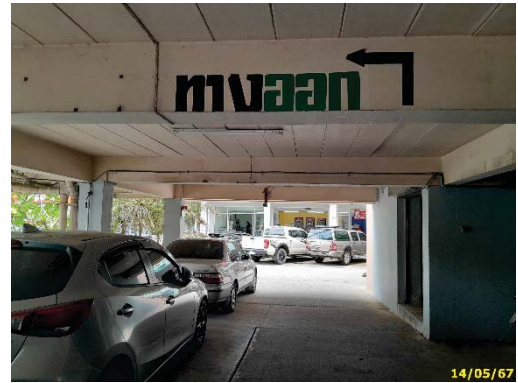
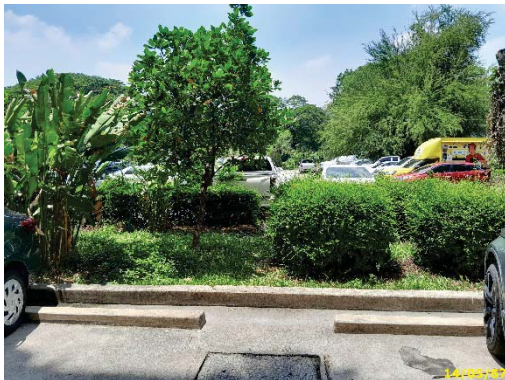
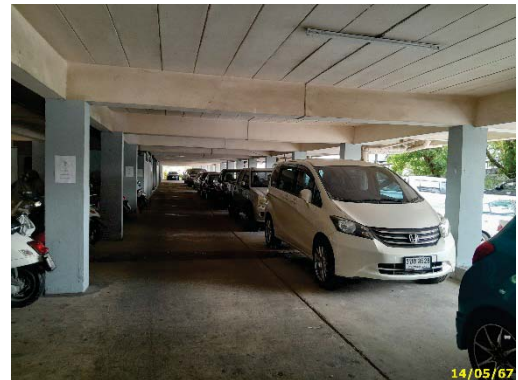
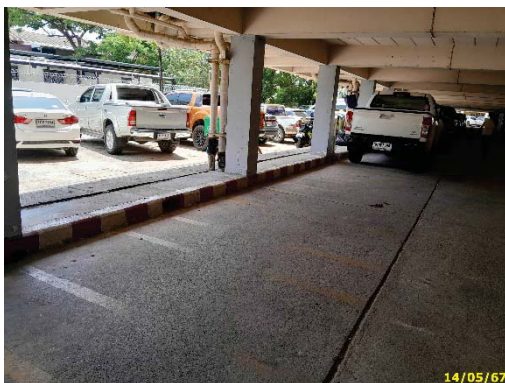
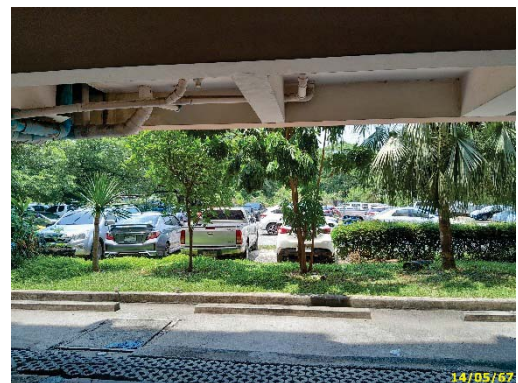
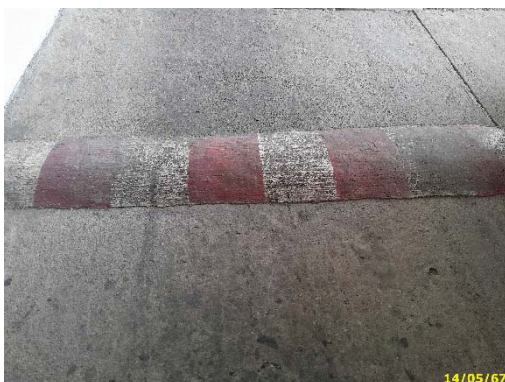
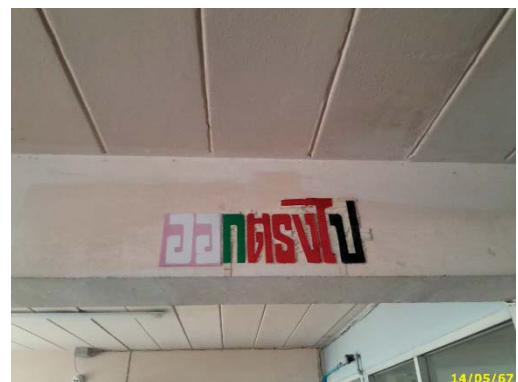
- จัดเตรียมที่จอดรถยนต์และรถจักรยานยนต์อย่างเพียงพอ	✓	- โครงการมีที่จอดรถยนต์และรถจักรยานยนต์สำหรับพนักงานและผู้พักอาศัยภายในโครงการอย่างเพียงพอเรียบร้อยแล้ว	ภาพที่ 2.2-3 พื้นที่จอดรถ

- จัดให้มีเครื่องหมายการจราจรติดบริเวณทางเข้า-ออก และภายในโครงการให้เห็นอย่างชัดเจน	✓	- โครงการมีระเบียบข้อบังคับ หมวดที่ 10 การใช้ทรัพย์สินส่วนกลาง และเครื่องหมายจราจรบริเวณทางเข้า-ออก และบริเวณรอบโครงการอย่างชัดเจน พร้อมทั้งมีการทำสัญญาณชะลอความเร็วในพื้นที่โครงการ เรียบร้อยแล้ว	ภาพที่ 2.2-3 พื้นที่จอดรถภาคผนวก ค-2 ข้อบังคับนิติบุคคลอาคารชุด ฯลฯ

ทางเข้าโครงการ

ทางออกโครงการ

พื้นที่จอดรถ

สัญญาณชะลอความเร็ว

สัญลักษณ์การจราจร

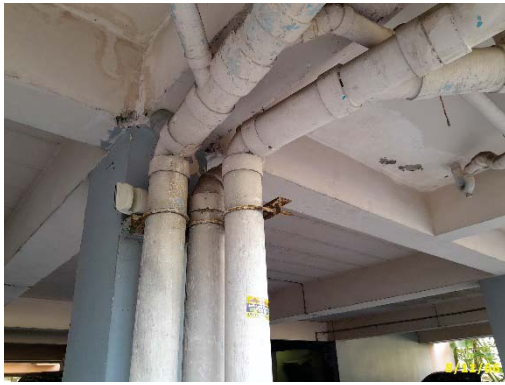
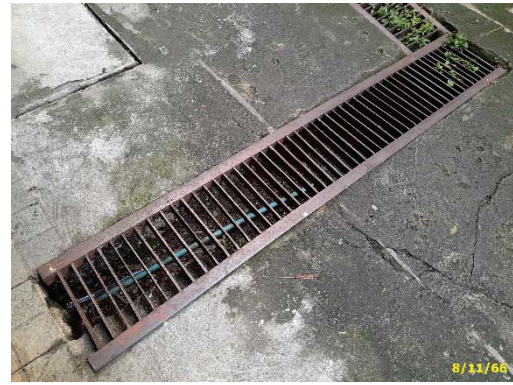
3.3 น้ำใช้	-	-	-	-
3.4 การระบายน้ำ	<ul style="list-style-type: none"> - โครงการได้วางท่อขนาด 0.30, 0.40, 0.60 ม. รอบบริเวณโครงการ เพื่อระบายน้ำออกจากพื้นที่โครงการลงสู่คลองเจ้าคุณสิงห์ - เพื่อไม่ให้อัตราการระบายน้ำมีการเปลี่ยนแปลงจากเดิม ทางโครงการจะใช้ท่อขนาด 0.1 ม. ก่อนที่จะระบายลงสู่คลองเจ้าคุณ 	<ul style="list-style-type: none"> ✓ - โครงการมีท่อระบายน้ำไว้รอบพื้นที่โครงการ เพื่อระบายน้ำออกจากพื้นที่โครงการลงสู่คลองเจ้าคุณสิงห์ และได้มีการทำความสะอาด เป็นประจำ 	-	ภาพที่ 2.2-4 ระบบระบายน้ำ
		<ul style="list-style-type: none"> ✓ - โครงการมีท่อระบายน้ำไว้รอบพื้นที่โครงการ เพื่อระบายน้ำออกจากพื้นที่โครงการลงสู่คลองเจ้าคุณสิงห์ และได้มีการทำความสะอาดเป็นประจำ 	-	ภาพที่ 2.2-4 ระบบระบายน้ำ

3.4 การระบายน้ำ (ต่อ)	สิ่งทางโครงการจะใช้ท่อขนาด 0.1 ม. ซึ่งจะมีอัตราการระบายน้ำเท่ากับ 0.023 ลบ.ม./วินาที ซึ่งจุดระบายน้ำของโครงการมีจำนวน 2 จุด ดังนั้น สามารถระบายน้ำได้เท่ากับ 0.046 ลบ.ม./วินาที	✓	- โครงการมีพื้นที่สำหรับกักเก็บน้ำ โดยทำเป็นร่องบริเวณลานจอดรถชั้นใต้ดินของอาคาร	ภาพที่ 2.2-4 ระบบระบายน้ำ

- ทางโครงการมีพื้นที่กักเก็บน้ำขนาด 984 ตร.ม. และมีโครงสร้างขอบขึ้นมาสุง 0.30 ม. ซึ่งสามารถกักเก็บน้ำได้ 295 ลบ.ม. แต่อัตราการระบายน้ำหลังมีการพัฒนาโครงการแล้ว มีค่าเท่ากับ 313 ลบ.ม./วัน ดังนั้นน้ำที่เหลืออีก 18 ลบ.ม.	✓	- โครงการมีการระบายน้ำลงบริเวณข้างพื้นที่จอดรถโครงการ ซึ่งทำให้เมื่อเกิดฝนตก ภายในพื้นที่จอดรถโครงการจะไม่มีน้ำท่วมขัง	ภาพที่ 2.2-4 ระบบระบายน้ำ

- ทางโครงการจะระบายลงสู่ลานจอดรถ ซึ่งพื้นที่ขนาด 5173 ตารางเมตร และจะทำให้พื้นที่ลานจอดรถมีน้ำท่วมเพียง 3 มม. เท่านั้น	✓	- โครงการมีการติดตั้งตะแกรงดักขยะ ณ จุดสุดท้ายของท่อระบายน้ำของโครงการก่อนที่จะปล่อยลงสู่คลองเจ้าคุณสิงห์ เรียบร้อยแล้ว	ภาพที่ 2.2-4 ระบบระบายน้ำ

ท่อรวบรวมน้ำ

รางระบายน้ำออกสู่สาธารณะ

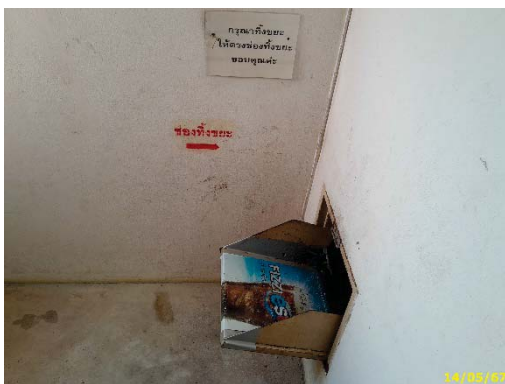
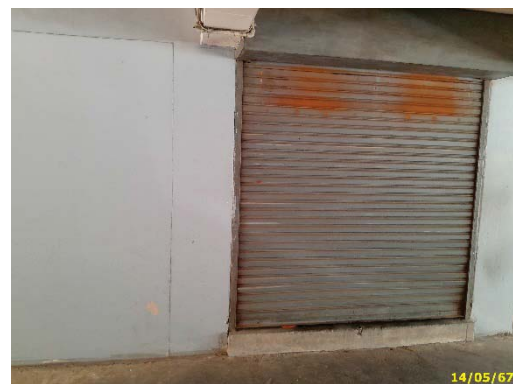
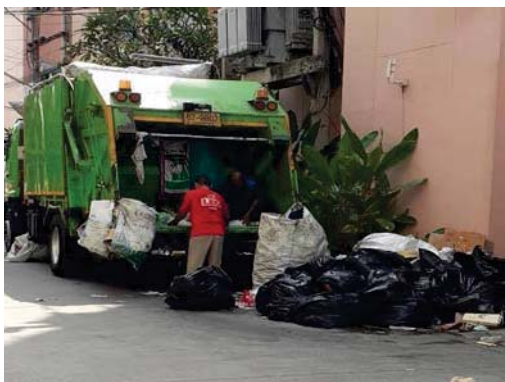
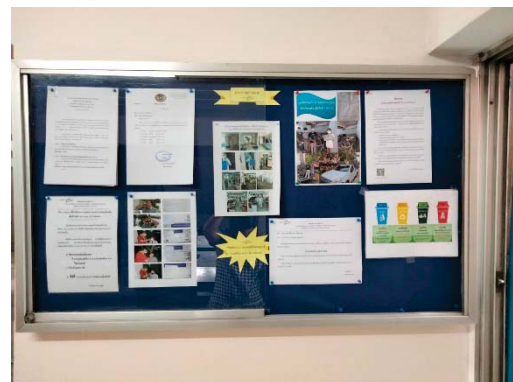
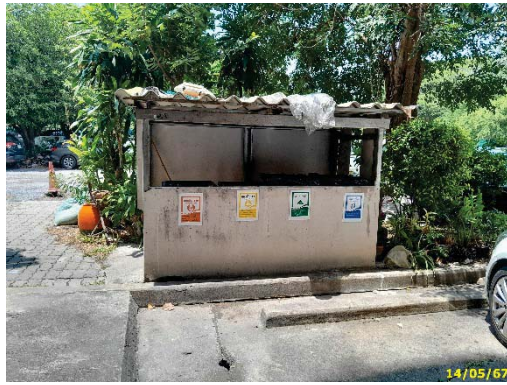
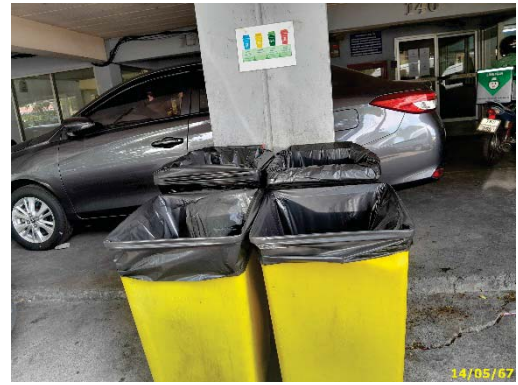
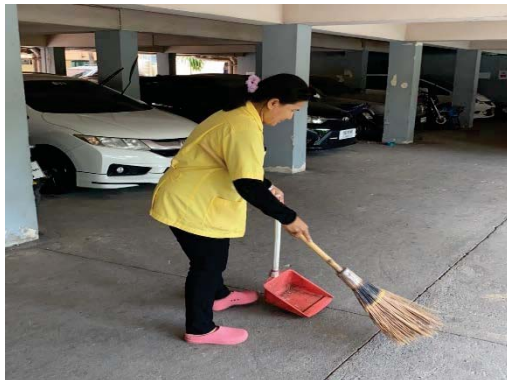
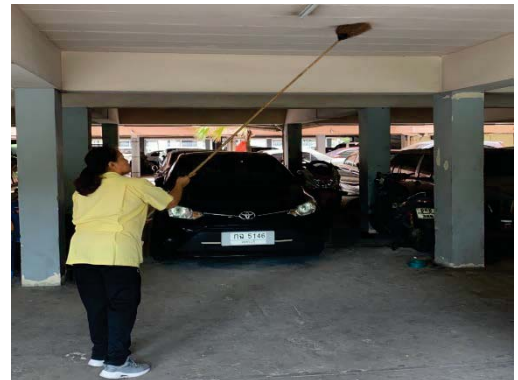
- ควรหมั่นดักขยะออกจากบ่อดักขยะเป็นประจำ	✓	- โครงการมีช่างประจำอาคารในการดูแลตรวจสอบขยะบริเวณบ่อดักขยะของโครงการอย่างสม่ำเสมอ	-
3.5 การจัดการขยะมูลฝอย	- แต่ละอาคารจะมีปล่องทิ้งขยะขนาด 0.6 ม. สำหรับทิ้งขยะจากชั้นต่างๆ ลงมาสู่ห้องพักขยะของแต่ละอาคาร โดยห้องของแต่ละอาคารจะมีขนาด 23 ลบ.ม. มีประตูปิดมิดชิด ในแต่ละวันจะมีพนักงานเก็บขยะของสำนักงานเขตบางกะปิมาทำการจัดเก็บทุกวัน	✓	- โครงการห้องสำหรับทิ้งมูลฝอยจากชั้นต่างๆ ลงมาสู่ห้องพักมูลฝอยของแต่ละอาคาร โดยห้องของแต่ละอาคารจะมีประตูปิดมิดชิด และในแต่ละวันโดยช่วงเวลา 8.00-17.00 น. แต่ละอาคารไว้เรียบร้อยแล้ว และจัดให้มีพนักงานทำความสะอาดห้องพักขยะรวมเป็นประจำ เพื่อรอรถเก็บขนมูลฝอยของสำนักงานเขตวังทองหลาง เข้ามาทำการจัดเก็บทุกๆ 3 วัน ซึ่งหลังจากเก็บขนพนักงานทำความสะอาดของโครงการจะทำความสะอาดอย่างสม่ำเสมอ	ภาพที่ 2.2-5 การจัดการมูลฝอย

3.5 การจัดการขยะมูล ฝอย (ต่อ)	- มีการทำความสะอาดห้องพักขยะและปล่อยทิ้งขยะทุกวันเพื่อ ป้องกันการแพร่กระจายของเชื้อโรคและกลิ่นรบกวนแก่ผู้พักอาศัย ภายในอาคารส่วนน้ำที่ใช้ทำความสะอาดห้องพักขยะจะระบายลงสู่ ระบบบำบัดน้ำเสีย	✓ - โครงการมีพนักงานทำความสะอาดประจำโครงการทำหน้าที่ในการล้างทำ ความสะอาดห้องที่มูลฝอยและห้องพักมูลฝอยเป็นประจำเรียบร้อยแล้ว	-	ภาพที่ 2.2-5 การจัดการมูลฝอย

- โครงการได้ติดตั้งแผนงานกันกระแทกไว้อย่างปลอดภัยเพื่อ ป้องกันการแตกของถุงขยะ โดยจะติดตั้งแผนงานไว้บริเวณกึ่งกลาง ของแต่ละชั้น	✓ - โครงการมีการรอกด้วยแผ่นพิวเจอร์บอร์ด เพื่อกันกระแทกในการทิ้งขยะ บริเวณช่องทิ้งขยะ ลงมายังห้องพักมูลฝอยรวมชั้นล่างโครงการเรียบร้อยแล้ว	-	ภาพที่ 2.2-5 การจัดการมูลฝอย

- บริเวณช่องทิ้งขยะทุกชั้นจะมีบานประตูขนาด “1x1” ปิดมิดชิด	✓ - บริเวณช่องทิ้งขยะโครงการมีประตูเปิด-ปิด สำหรับการทิ้งขยะ ซึ่งมีขนาด ตามมาตรการระบุเรียบร้อยแล้ว	-	ภาพที่ 2.2-5 การจัดการมูลฝอย

- ภายในอาคารจะมีถังขยะขนาด 50 ลิตร มีฝาปิดมิดชิดวางเรียง ติดกันตรงโถงหน้าลิฟต์หรือทางเดินของแต่ละชั้น จำนวนชั้นละ 2 ถัง โดยแยกเป็นถังขยะเปียกและถังขยะแห้งวางไว้เพื่อให้ผู้ใช้ อาคารทิ้งขยะมูลฝอย	✓ - ภายในอาคารของโครงการมีการวางถังขยะ ตามจำนวนบริเวณทางเข้า- ออก อาคารแต่ละอาคาร เรียบร้อยแล้ว	-	ภาพที่ 2.2-5 การจัดการมูลฝอย

- ในแต่ละเดือนทางโครงการจะมีการแจกถุงแยกประเภท ขยะ เปียกและขยะแห้งให้กับผู้พักอาศัย ซึ่งจะคิดค่าบริการรวมกับค่า สาธารณูปโภคต่างๆ โดยจะให้ผู้ที่พักอาศัยนำไปทิ้งลงปล่องทิ้งขยะ หรือผู้ที่พักอาศัยอยู่ฝั่งตรงข้ามกับปล่องทิ้งขยะ จะนำขยะมาทิ้งไว้ ยังถังแยกประเภท	✓ - โครงการมีการแจกถุงสำหรับแยกประเภทขยะเปียก แห้งให้กับผู้พักอาศัย โดยมีการคิดค่าบริการรวมกับค่าสาธารณูปโภคประจำเดือนแล้ว	-	ภาพที่ 2.2-5 การจัดการมูลฝอย

- มีการรณรงค์ให้ความรู้จัดทำคู่มือการแยกขยะ จัดบอร์ด เพื่อให้ผู้ พักอาศัยภายในโครงการมีการคัดแยกขยะก่อนที่จะไปทิ้งยังปล่อง ทิ้งขยะหรือถังขยะที่ทางโครงการจัดไว้ให้	✓ - โครงการมีการให้ความรู้ และทำบอร์ด ในการคัดแยกขยะให้กับผู้พักอาศัย ภายในโครงการ ก่อนนำมาทิ้งลงถังขยะ โดยการจัดไว้ ณ บอร์ด ประชาสัมพันธ์เรียบร้อยแล้ว	-	ภาพที่ 2.2-5 การจัดการมูลฝอย

ช่องทิ้งมูลฝอยประจำชั้นของอาคาร

ห้องพักมูลฝอยรวม

รถจากสำนักงานเขตเข้ามาเก็บขน

ป้ายรณรงค์การคัดแยกมูลฝอยก่อนทิ้ง

ถังรองรับมูลฝอยอาคาร

ทำความสะอาดหลังการเก็บขน

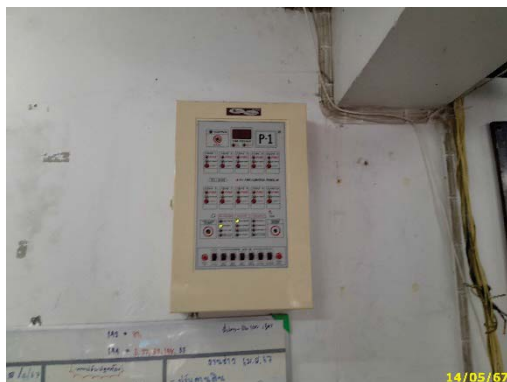
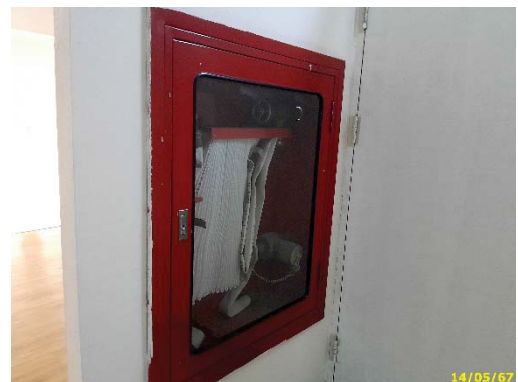
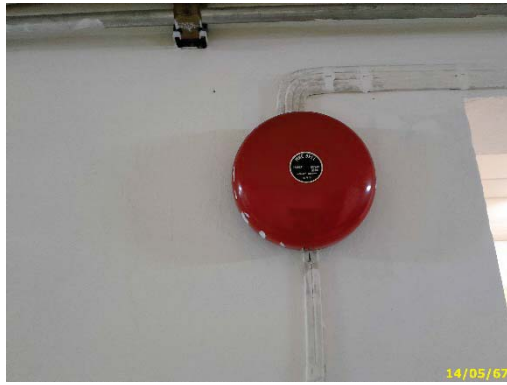
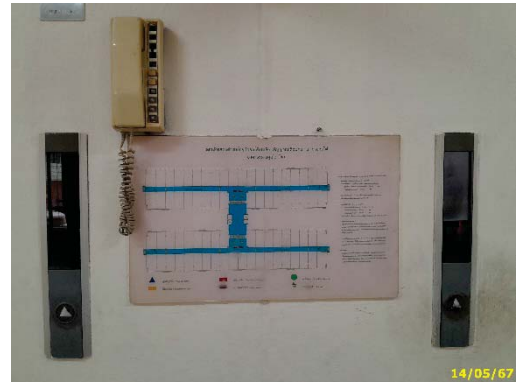
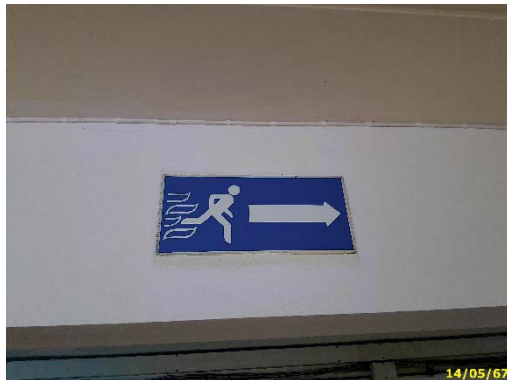
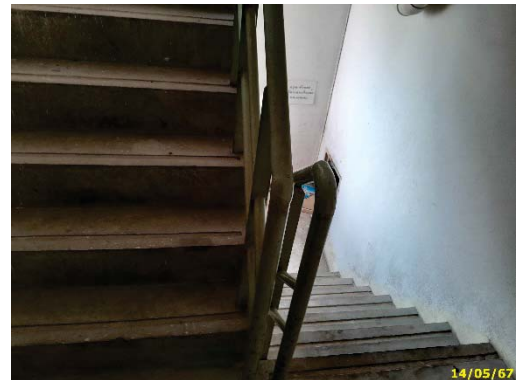
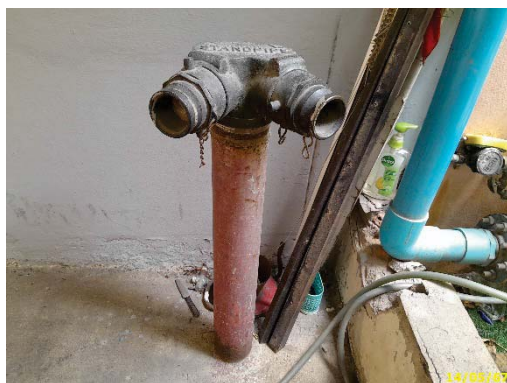
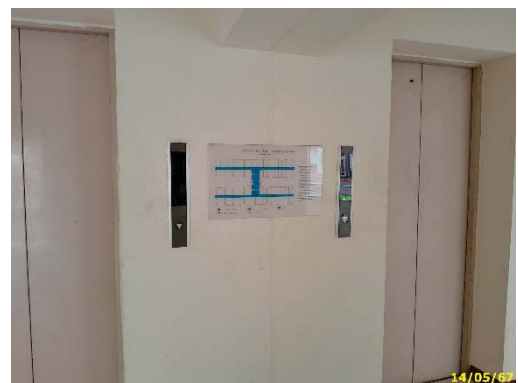
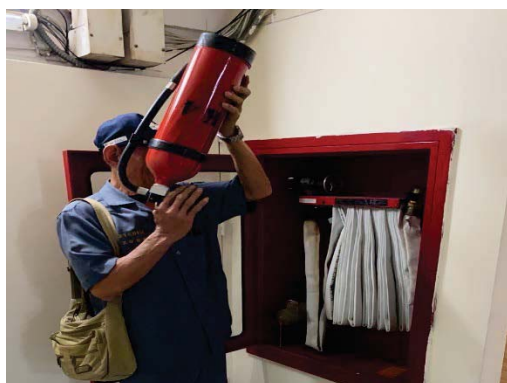
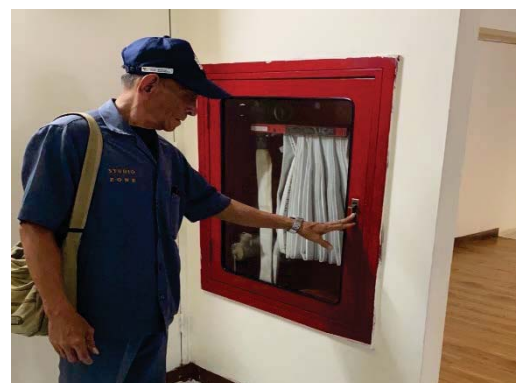
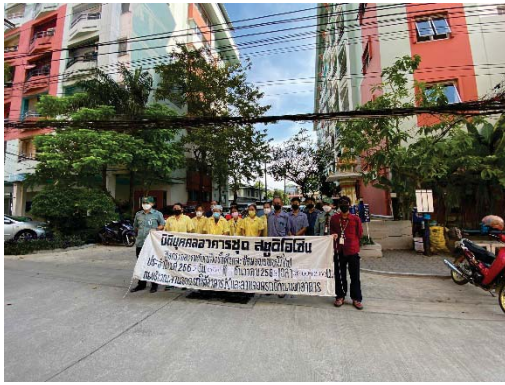
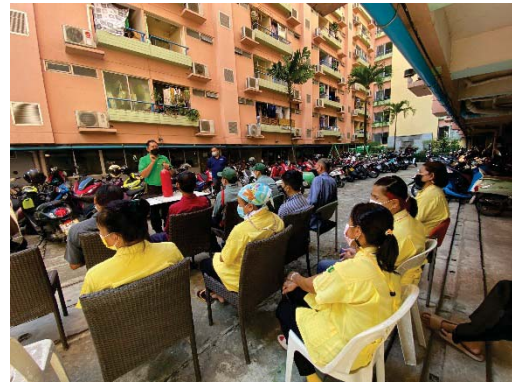
ภาพที่ 2.2-6 การป้องกันอัคคีภัย

3.6 ระบบป้องกันอัคคีภัย	แต่ละอาคารมีระบบดับเพลิง ซึ่งประกอบไปด้วย - ถังดับเพลิงเคมีขนาด 10 ปอนด์ ติดตั้งชั้นละ 1 เครื่อง - ระบบแจ้งเหตุที่ซ้อมและอัตโนมัติ - สัญญาณกริ่งติดตั้งตามทางเดิน - ป้ายรื้อถอนและบอกหมายเลขชั้น ติดตั้งบริเวณหน้าลิฟต์และป้ายบอกหมายเลขชั้นติดตั้งตรงบันได - ติดตั้งตู้ดับเพลิง (FHC) ซึ่งภายในตู้บรรจุสายดับเพลิงพร้อมหัวฉีด ยาว 30 เมตร ชั้นละ 1 ตู้ โดยติดตั้งตรงบันไดขึ้น-ลง พร้อมท่อขึ้นขนาด 4 นิ้ว เพื่อรับน้ำจากหัวรับน้ำดับเพลิงภายนอกอาคาร - ถังสำรองน้ำใช้ชั้นหลังคาขนาด 38 ลบ.ม. โดยจะสำรองน้ำใช้เพื่อการดับเพลิงไว้ 15 ลบ.ม. ซึ่งน้ำใช้สำรองดับเพลิงของอาคารที่อยู่คู่กันสามารถใช้ร่วมกันได้ ดังนั้นแต่ละอาคารจะมีน้ำสำรองไว้ในกรณีดับเพลิงทั้งสิ้น 30 ลบ.ม. โดยจะสำรองน้ำใช้เพื่อการดับเพลิงได้นาน 1.32 ชม.	✓ - โครงการมีระบบป้องกันอัคคีภัย ครบถ้วนตามมาตรฐาน ระเบียบอยู่แล้ว	-	ภาพที่ 2.2-6 ระบบป้องกันอัคคีภัย

แผงควบคุม

ตู้ดับเพลิงพร้อมหัวฉีด พร้อมอุปกรณ์

สัญญาณกริ่งเตือนภัย

แผนผังการหนีไฟ

บันไดหนีไฟ

หัวรับน้ำดับเพลิง

ลิฟต์ดับเพลิง

ตรวจสอบตู้และถังดับเพลิง

การซ้อมอพยพเพลิงไหม้

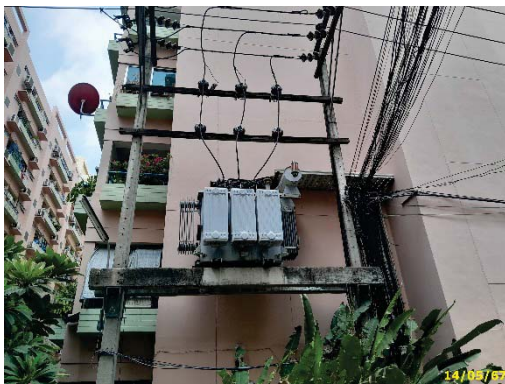
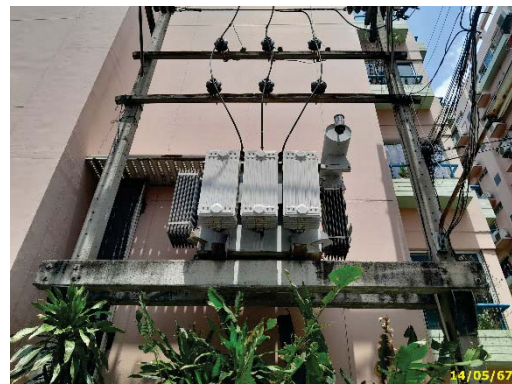
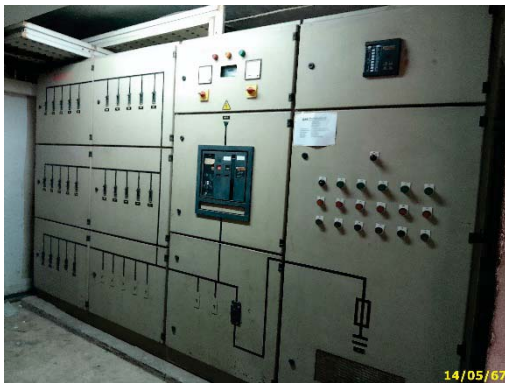
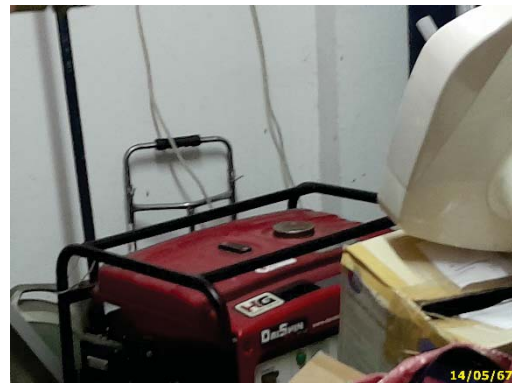
ภาพที่ 2.2-7 การใช้ไฟฟ้าโครงการ

3.7 ไฟฟ้า	- มีติดตั้งระบบไฟฟ้าฉุกเฉินขนาด 12 V-15AH 2 x 35W. ซึ่งใช้ Battery สามารถสำรองไฟได้นาน 2 ชม. ครึ่ง	✓	-	ภาพที่ 2.2-7 การใช้ไฟฟ้า ภาคผนวก ค-3 รายงานการตรวจสอบหม้อแปลงไฟฟ้าประจำปี

หม้อแปลงไฟฟ้าโครงการ

ห้อง MDB

เครื่องปั่นไฟฉุกเฉิน
