## บทที่ 2

ผลการปฏิบัติตามมาตรการป้องกันและ  
แก้ไขผลกระทบสิ่งแวดล้อม

ตารางที่ 2-1 ผลการปฏิบัติตามมาตรการป้องกันและแก้ไขผลกระทบสิ่งแวดล้อม โครงการ ดี คอนโด ริน ระยะดำเนินการ

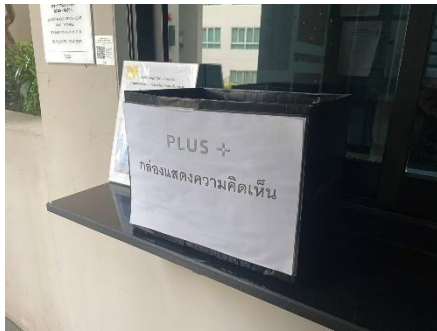
1. มาตรการทั่วไป (ต่อ)	5. หากได้รับการร้องเรียนจากประชาชนว่าได้รับความเดือดร้อนรำคาญจากกิจกรรมดำเนินการโครงการหรือโครงการก่อให้เกิดความเสียหายแก่สาธารณสุขสมบัติ หรือชีวิตและทรัพย์สินของประชาชน เจ้าของโครงการหรือนิติบุคคลผู้รับโอนสิทธิ และหน้าที่ให้ปฏิบัติตามมาตรการป้องกัน และแก้ไขผลกระทบสิ่งแวดล้อม และมาตรการติดตามตรวจสอบผลกระทบสิ่งแวดล้อม จะต้องดำเนินการแก้ไขปัญหาดังกล่าวโดยไม่ชักช้า และแจ้งหน่วยงานที่มีอำนาจอนุญาตตามกฎหมายกำหนด และหน่วยงานที่เกี่ยวข้องทราบ เพื่อหาแนวทางและมาตรการในการแก้ไขปัญหาต่อไป	- หากประชาชนโดยรอบโครงการได้รับความเดือดร้อนรำคาญจากกิจกรรมการดำเนินโครงการหรือโครงการก่อให้เกิดความเสียหายแก่สาธารณสุขสมบัติหรือชีวิตและทรัพย์สินของประชาชน สามารถแจ้งมายังนิติบุคคลอาคารชุด ดี คอนโด ริน ได้โดยตรง โดยนิติบุคคลฯ จัดให้มีกล่องแสดงความคิดเห็นไว้บริเวณป้อมยามและห้องรับรองภายในโครงการ ทั้งนี้ นิติบุคคลฯ จะดำเนินการแก้ไขปัญหาดังกล่าวโดยไม่ชักช้า และแจ้งหน่วยงานอนุญาต สำนักงานนโยบายและแผนทรัพยากรธรรมชาติและสิ่งแวดล้อม และหน่วยงานที่เกี่ยวข้องทราบ เพื่อหาแนวทางและมาตรการในการแก้ไขปัญหาต่อไป	-	ภาพที่ 2-1 กล่องแสดงความคิดเห็น

3. จัดให้มีกล่องรับความคิดเห็นติดตั้งไว้ที่ป้อมยาม เพื่อรับเรื่องร้องเรียนหากพบว่ามีเรื่องร้องเรียน ต้องดำเนินการแก้ไขปัญหาโดยเร่งด่วน	- โครงการมีกล่องรับความคิดเห็นติดตั้งไว้ที่ป้อมยาม เพื่อรับเรื่องร้องเรียนหากพบว่ามีเรื่องร้องเรียนต้อง ดำเนินการแก้ไขปัญหาโดยเร่งด่วน	-	ภาพที่ 2-1 กล่องแสดงความคิดเห็น

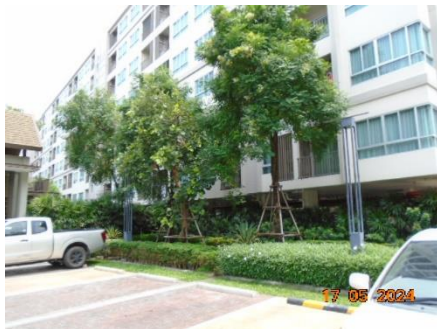
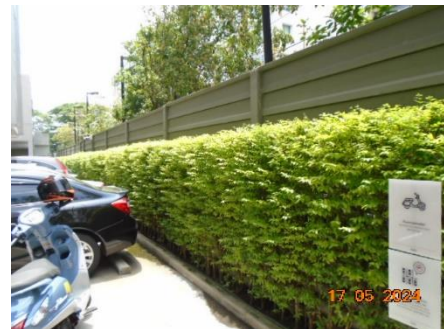
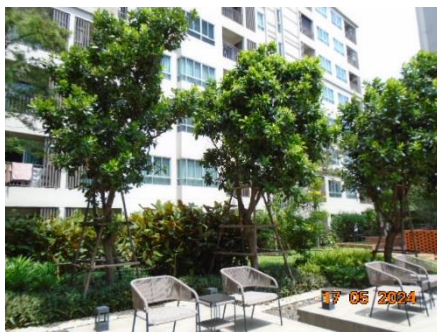
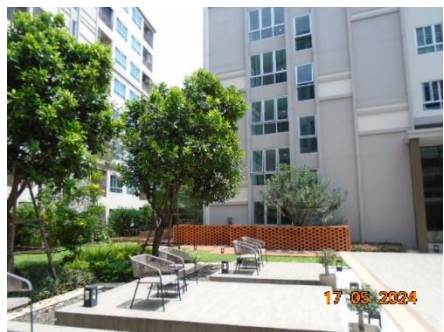
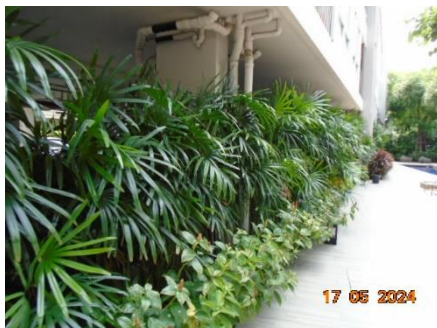
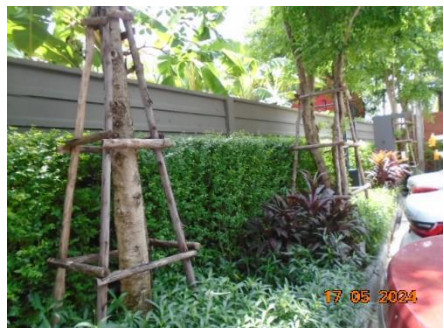
2. ทรัพยากรทางกายภาพ 2.1 สภาพภูมิประเทศ	1. กำหนดพื้นที่ฟื้นฟูในบริเวณพื้นที่สีเขียวตามผัง ของโครงการ	- โครงการได้กำหนดพื้นที่ฟื้นฟูในบริเวณพื้นที่สีเขียว ตามผังของโครงการ และจัดจ้างบริษัทเอกชนเข้ามาดูแล รักษาพื้นที่สีเขียวของโครงการ	-	ภาคผนวก ข-1 แผนผังพื้นที่สีเขียวของโครงการ ภาคผนวก ข-2 สัญญาการว่าจ้างดูแลรักษาพื้นที่ สีเขียวของโครงการ ภาพที่ 2-2 พื้นที่สีเขียวของโครงการ

2. เก็บตัวอย่างดินเพื่อตรวจสอบคุณสมบัติของดิน เพื่อวางแผนในการปรับปรุงดิน	- โครงการยังไม่พบปัญหาจากดิน โดยสังเกตจาก สภาพต้นไม้ในพื้นที่สีเขียวของโครงการยังคง เจริญเติบโตได้ดี	-	ภาพที่ 2-2 พื้นที่สีเขียวของโครงการ

2.1 สภาพภูมิประเทศ (ต่อ)	5. จัดให้มีพื้นที่สีเขียว 1,354 ตารางเมตร	- โครงการจัดให้มีพื้นที่สีเขียวประมาณ 1,354 ตารางเมตร	-	ภาคผนวก ข-1 แผนผังพื้นที่สีเขียวของโครงการ  ภาพที่ 2-2 พื้นที่สีเขียวของโครงการ

6. จัดภูมิสถาปัตยกรรมปลูกต้นไม้ยืนต้น สนามหญ้า และไม้พุ่มต่างๆ เพื่อให้มีสภาพแวดล้อมที่เป็นธรรมชาติมากขึ้น	- โครงการจัดภูมิสถาปัตยกรรมปลูกต้นไม้ยืนต้น สนามหญ้า และไม้พุ่มต่างๆ ในโครงการ เพื่อให้มีสภาพแวดล้อมที่เป็นธรรมชาติ	-	ภาคผนวก ข-1 แผนผังพื้นที่สีเขียวของโครงการ  ภาพที่ 2-2 พื้นที่สีเขียวของโครงการ

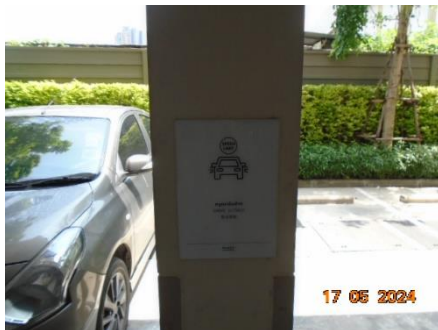
2.3 สภาพภูมิอากาศและ ปริมาณคุณภาพอากาศ	1. ควบคุมความเร็วของรถภายในโครงการเพื่อลดการฟุ้งกระจายของฝุ่นละออง เช่น ป้ายจำกัดความเร็ว เป็นต้น	- โครงการมีป้ายจำกัดความเร็วในพื้นที่โครงการ เพื่อลดการฟุ้งกระจายของฝุ่นละออง	-	ภาพที่ 2-4 ป้ายจำกัดความเร็วของโครงการ

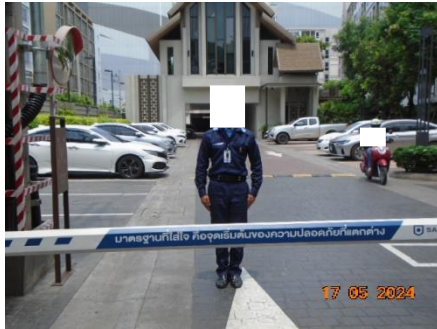
ภาพที่ 2-6 เจ้าหน้าที่อำนวยความสะดวกการจราจร

3. จัดให้มีเจ้าหน้าที่อำนวยความสะดวกในการจราจร	- โครงการมีเจ้าหน้าที่คอยอำนวยความสะดวกในการจราจรในพื้นที่โครงการ	-	ภาพที่ 2-6 เจ้าหน้าที่อำนวยความสะดวก การจราจร

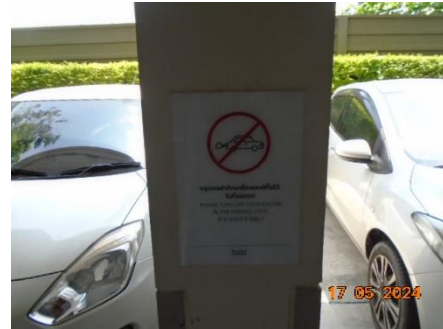
2.3 สภาพภูมิอากาศและ ปริมาณคุณภาพอากาศ (ต่อ)	4. ติดป้ายห้ามติดเครื่องยนต์ทิ้งไว้บริเวณลานจอดรถยนต์ โดยดับเครื่องทันทีเมื่อจอดรถแล้ว	- มีป้ายห้ามติดเครื่องยนต์ทิ้งไว้บริเวณลานจอดรถยนต์	-	ภาพที่ 2-7 ป้ายห้ามติดเครื่องยนต์

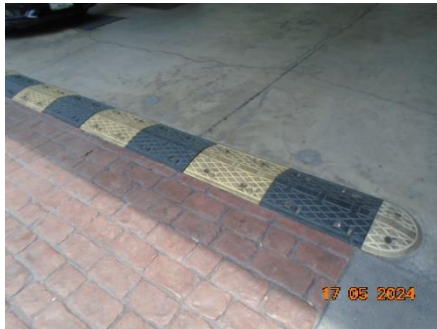
ภาพที่ 2-8 สันนูนชะลอความเร็ว

2.4 เสียง	1. จัดให้มีเจ้าหน้าที่รักษาความปลอดภัย ควบคุมความเร็วของการใช้รถในบริเวณพื้นที่โครงการ เช่น ติดป้ายจำกัดความเร็ว ติดตั้งสัญญาณชะลอความเร็ว เพื่อลดความเร็วและระดับเสียงที่เกิดจากการสัญจรของรถยนต์ให้ลดลง	- โครงการมีเจ้าหน้าที่รักษาความปลอดภัยคอยควบคุมความเร็วของการใช้รถในบริเวณพื้นที่โครงการ จัดให้ติดป้ายจำกัดความเร็ว สัญญาณชะลอความเร็ว เพื่อลดความเร็วและระดับเสียงจากการสัญจรของรถในโครงการ	-	ภาพที่ 2-4 ป้ายจำกัดความเร็วของโครงการ ภาพที่ 2-6 เจ้าหน้าที่อำนวยความสะดวก การจราจร ภาพที่ 2-8 สัญญาณชะลอความเร็ว

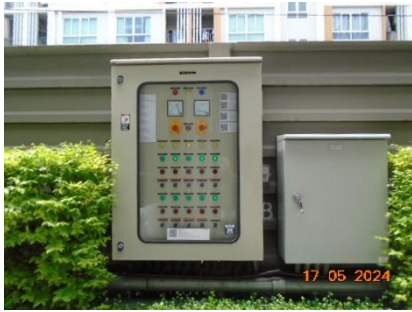
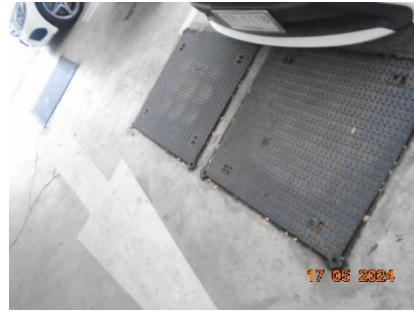
2.7 คุณภาพน้ำ	1. จัดให้มีระบบบำบัดน้ำเสีย จำนวน 3 ชุด แบ่งเป็นขนาดรองรับ 60 ลูกบาศก์เมตร/วัน จำนวน 2 ชุด และขนาดรองรับ 130 ลูกบาศก์เมตร/วัน จำนวน 1 ชุด	- โครงการมีระบบบำบัดน้ำเสีย จำนวน 3 ชุด แบ่งเป็นขนาดรองรับ 60 ลูกบาศก์เมตร/วัน จำนวน 2 ชุด และขนาดรองรับ 130 ลูกบาศก์เมตร/วัน จำนวน 1 ชุด	-	ภาคผนวก ข-5 แบบระบบบำบัดน้ำเสียของ โครงการ ภาพที่ 2-12 ระบบบำบัดน้ำเสียของโครงการ

6. จัดให้มีการกำจัดละอองแขวนลอย (Aerosol) ใน ถังเติมอากาศ โดยระบบที่ใช้เป็นชนิดเติมอากาศ เลี้ยงตะกอนเวียนกลับ	- โครงการมีระบบกำจัดละอองแขวนลอย (Aerosol) ในถังเติมอากาศ ที่ระบบบำบัดน้ำเสียแบบเติมอากาศ เลี้ยงตะกอนเวียนกลับ	-	ภาพที่ 2-12 ระบบบำบัดน้ำเสียของโครงการ

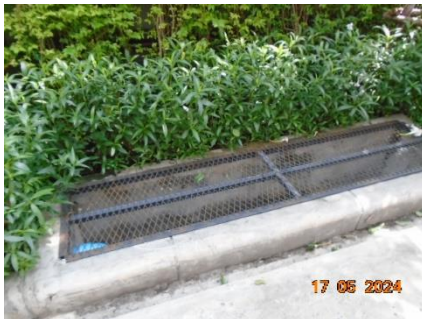
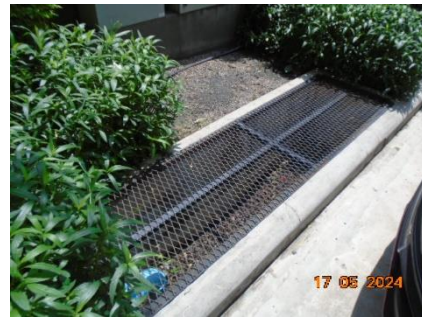
ภาพที่ 2-14 ระบบกำจัดก๊าซมีเทนจากการหมักปุ๋ย

5. จัดให้มีระบบกำจัดก๊าซมีเทนโดยปั๊มหมักพร้อมใช้ งานฝังลงในหลุมดินซึ่งจะอยู่ภายในพื้นที่ สวนหย่อม	- โครงการมีระบบกำจัดก๊าซมีเทนจากการหมักปุ๋ย โดย ฝังลงในหลุมดินบริเวณพื้นที่สวนหย่อม และได้มีการ ปรับปรุงบ่อมีเทนบางส่วนที่ได้ยกเลิกใช้	-	ภาพที่ 2-14 ระบบกำจัดก๊าซมีเทนจากการ หมักปุ๋ย

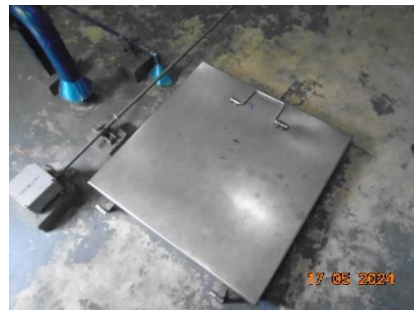
ภาพที่ 2-15 ถังเก็บน้ำใต้ดินและถังเก็บน้ำตาไฟฟ้า

4. ผลกระทบต่อคุณค่าการใช้ ประโยชน์ของมนุษย์ 4.1 การใช้น้ำ	1. จัดให้มีถังเก็บน้ำใต้ดินและถังเก็บน้ำชั้นดาดฟ้า โดยมีถังสำรองน้ำใต้ดินเป็นถังคอนกรีตเสริมเหล็ก ฝังใต้ดิน จำนวน 2 ถัง/อาคาร ถังเก็บน้ำชั้นดาดฟ้า มีจำนวน 2 ถัง/อาคาร	- โครงการมีถังเก็บน้ำใต้ดินและถังเก็บน้ำดาดฟ้า โดยมี ถังสำรองน้ำใต้ดินเป็นถังคอนกรีตเสริมเหล็กฝังใต้ดิน จำนวน 2 ถัง/อาคาร ถังเก็บน้ำชั้นดาดฟ้า มีจำนวน 2 ถัง/อาคาร	-	ภาคผนวก ข-8 แบบถังเก็บน้ำใต้ดินและถังเก็บ ดาดฟ้า ภาพที่ 2-15 ถังเก็บน้ำใต้ดินและถังเก็บน้ำ ดาดฟ้า

4.1 การใช้น้ำ (ต่อ)	4. ผนังและเสาที่อยู่ใกล้กับน้ำใต้ดินออกแบบให้ใช้คอนกรีตผสมน้ำยากันซึมและมีอัตราส่วนระหว่างน้ำต่อซีเมนต์ไม่เกิน 0.5 ต่อ 1 และบริเวณรอยต่อระหว่างคอนกรีตจะใส่ PVC WATER STOP	- โครงการได้ออกแบบ ก่อสร้างผนังและเสาใกล้กับน้ำใต้ดิน โดยใช้คอนกรีตผสมน้ำยากันซึมและมีอัตราส่วนที่เหมาะสม บริเวณรอยต่อระหว่างคอนกรีตใส่ PVC WATER STOP	-	ภาพที่ 2-15 ถังเก็บน้ำใต้ดิน และถังเก็บน้ำาดาดฟ้า

5. ผิวผนังและพื้นใต้ดินด้านที่สัมผัสดินหรือด้านนอกของตัวถังเก็บน้ำใต้ดิน จะมีการป้องกันการรั่วซึมด้วย WATE PROOFING MEMBRANE หนาไม่น้อยกว่า 2.0 มิลลิเมตร และก่ออิฐบล็อกป้องกันการฉีกขาด	- โครงการได้มีการป้องกันการรั่วซึมบริเวณผิวผนังและพื้นใต้ดินด้านที่สัมผัสดินหรือด้านนอกของตัวถังเก็บน้ำใต้ดินด้วย WATER PROOFING MEMBRANNE หนาไม่น้อยกว่า 2.0 มิลลิเมตรและก่ออิฐบล็อกป้องกันการฉีกขาด	-	ภาพที่ 2-15 ถังเก็บน้ำใต้ดิน และถังเก็บน้ำาดาดฟ้า

6. ผิวเสา ผนัง และพื้นด้านที่สัมผัสน้ำของถังเก็บน้ำ จะเพิ่มผิวคอนกรีตฉาบอีก 15 มิลลิเมตร และทาเคลือบผิวคอนกรีตด้วยสาร NON-TOXIC CHEMICRETE	- โครงการได้ฉาบคอนกรีตเพิ่ม 15 มิลลิเมตรและทาเคลือบผิวคอนกรีตด้วยสาร NON-TOXIC CHEMICRETE บริเวณผิวเสา ผนัง และพื้นด้านที่สัมผัสน้ำของถังเก็บน้ำ	-	ภาพที่ 2-15 ถังเก็บน้ำใต้ดิน และถังเก็บน้ำาดาดฟ้า

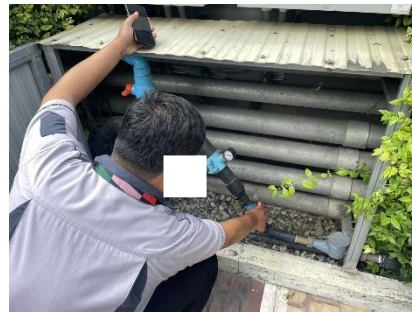
ภาพที่ 2-18 การตรวจสอบระบบจ่ายน้ำและระบบเส้นท่อน้ำประปา

4.1 การใช้น้ำ (ต่อ)	9. ตรวจสอบลักษณะทางกายภาพของน้ำประปาเป็นประจำในเรื่องของสี กลิ่น และรสชาติต่างๆ ที่ตกหล่นไปในถังเก็บน้ำ	- โครงการได้มีการตรวจสอบลักษณะทางกายภาพของน้ำประปาเป็นประจำ	-	<b>ภาพที่ 2-18</b> การตรวจสอบระบบจ่ายน้ำและระบบเส้นท่อน้ำประปา

12. ตรวจสอบดูแลระบบจ่ายน้ำและระบบเส้นท่อน้ำประปาให้อยู่ในสภาพดีอยู่เสมอ หากพบว่ามี การชำรุดให้รีบดำเนินการแก้ไขทันที	- โครงการตรวจสอบดูแลระบบจ่ายน้ำและระบบเส้นท่อน้ำประปาให้อยู่ในสภาพดีอยู่เสมอเป็นประจำ	-	<b>ภาคผนวก ข-10</b> แบบบันทึกการตรวจสอบระบบจ่ายน้ำและระบบเส้นท่อน้ำประปา <b>ภาพที่ 2-18</b> การตรวจสอบระบบจ่ายน้ำและระบบเส้นท่อน้ำประปา
