## ผลการปฏิบัติตามมาตรการป้องกันและแก้ไขผลกระทบ สิ่งแวดล้อม

### ผลการปฏิบัติตามมาตรการป้องกันและแก้ไขผลกระทบสิ่งแวดล้อม

ตารางที่ 2.2-1 มาตรการป้องกันและแก้ไขผลกระทบสิ่งแวดล้อม โครงการอาคารชุดพักอาศัยวิลล่า อโศก (ระยะดำเนินการ)

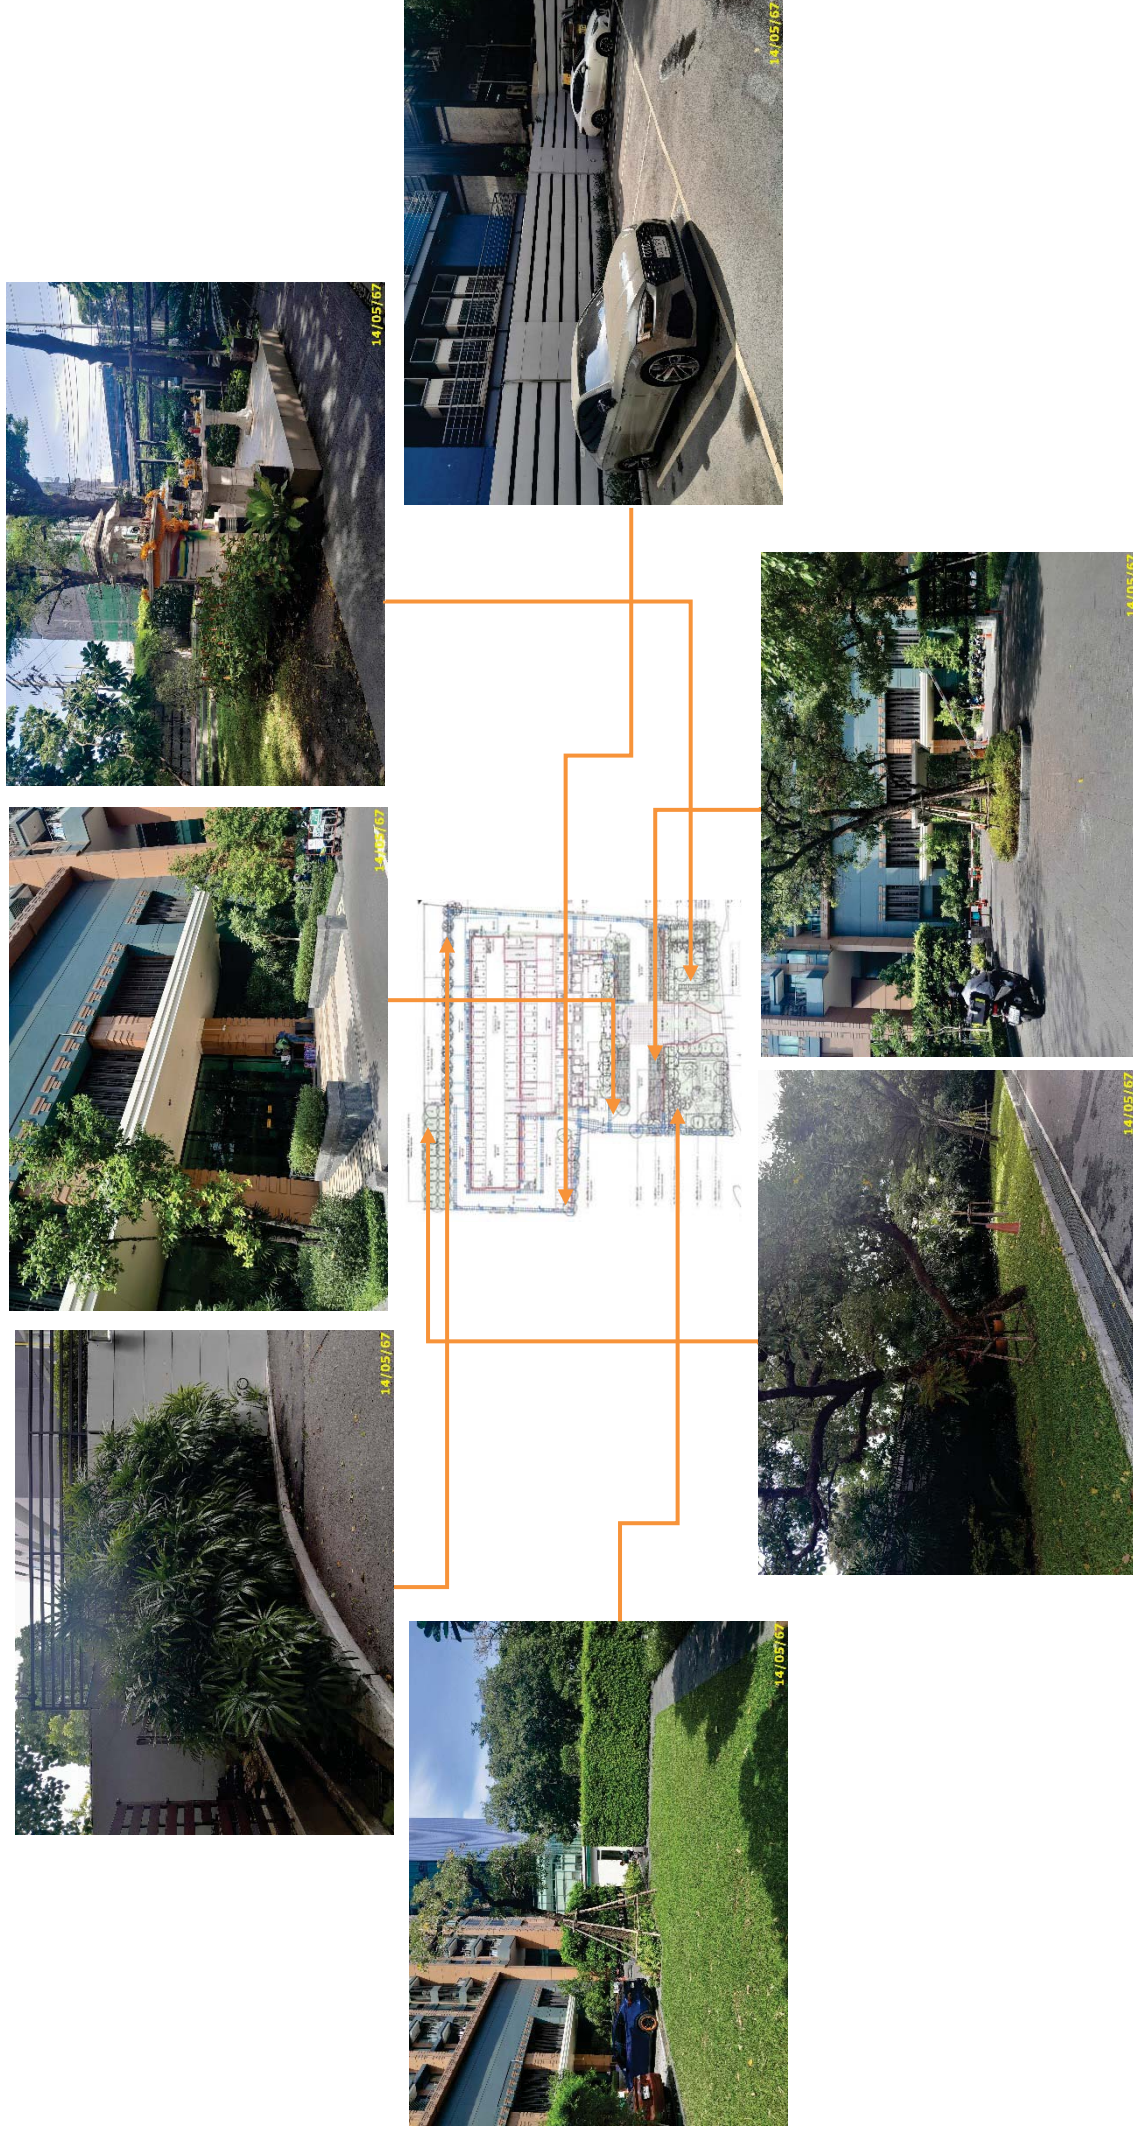
| องค์ประกอบทางสิ่งแวดล้อม | มาตรการป้องกันและแก้ไขผลกระทบสิ่งแวดล้อม | ผลการปฏิบัติและรายละเอียดการปฏิบัติตามมาตรการฯ<br>✓ = ปฏิบัติ X = ไม่ได้ปฏิบัติ ○ = ปฏิบัติไม่ได้<br>◎ = ปฏิบัติได้แต่ไม่มีประสิทธิภาพ ● = ยังไม่ลงมือปฏิบัติ | ปัญหา/อุปสรรค/แนวทางแก้ไข | เอกสารอ้างอิง |
|---|---|---|---|---|
| 1.1 ลักษณะภูมิประเทศ | - จัดให้มีพื้นที่สีเขียวรอบแนวเขตที่ดินของโครงการ | ✓ | - | ภาพที่ 2.2-1 พื้นที่สีเขียวและการบำรุงรักษา |
| | 4. จัดให้มีการปลูกต้นไม้หรือจัดให้มีพื้นที่สีเขียวโดยรอบอาคารตามแนวเขตที่ดิน เพื่อให้เกิดความร่มรื่นและช่วยลดความร้อนรวมทั้งดูดซับก๊าซคาร์บอนไดออกไซด์ | ✓ | - | ภาพที่ 2.2-1 พื้นที่สีเขียวและการบำรุงรักษา |

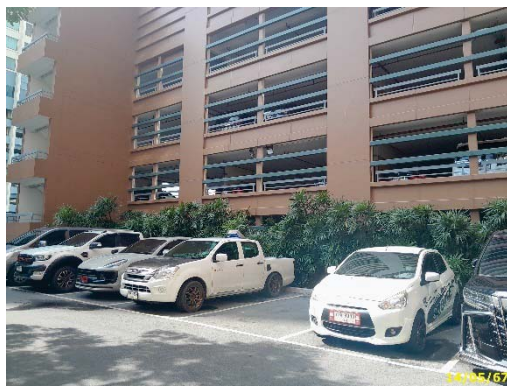
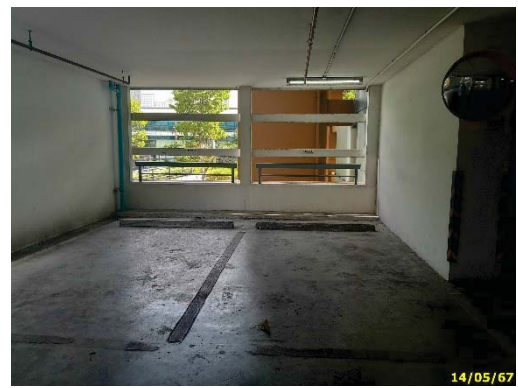
ภาพที่ 2.2-3 การระบายอากาศลานจอดรถ

| องค์ประกอบทางสิ่งแวดล้อม | มาตรการป้องกันและแก้ไขผลกระทบสิ่งแวดล้อม | ผลการปฏิบัติและรายละเอียดการปฏิบัติตามมาตรการฯ<br>✓ = ปฏิบัติ X = ไม่ได้ปฏิบัติ ○ = ปฏิบัติไม่ได้<br>◎ = ปฏิบัติได้แต่ไม่มีประสิทธิภาพ ● = ยังไม่ลงมือปฏิบัติ | ปัญหา/อุปสรรค/แนวทางแก้ไข | เอกสารอ้างอิง |
|---|---|---|---|---|
| | 2. จัดให้มีการระบายอากาศในพื้นที่จอดรถด้วยพัดลมระบายอากาศ ที่ได้ออกแบบอัตราการระบายอากาศไม่น้อยกว่าที่กำหนดตาม กฎกระทรวงฉบับที่ 50 (พ.ศ. 2540) ออกตามความใน พรบ. ควบคุมอาคาร (พ.ศ. 2522) | ✓ | - | ภาพที่ 2.2-3 การระบายอากาศจากลานจอดรถ |

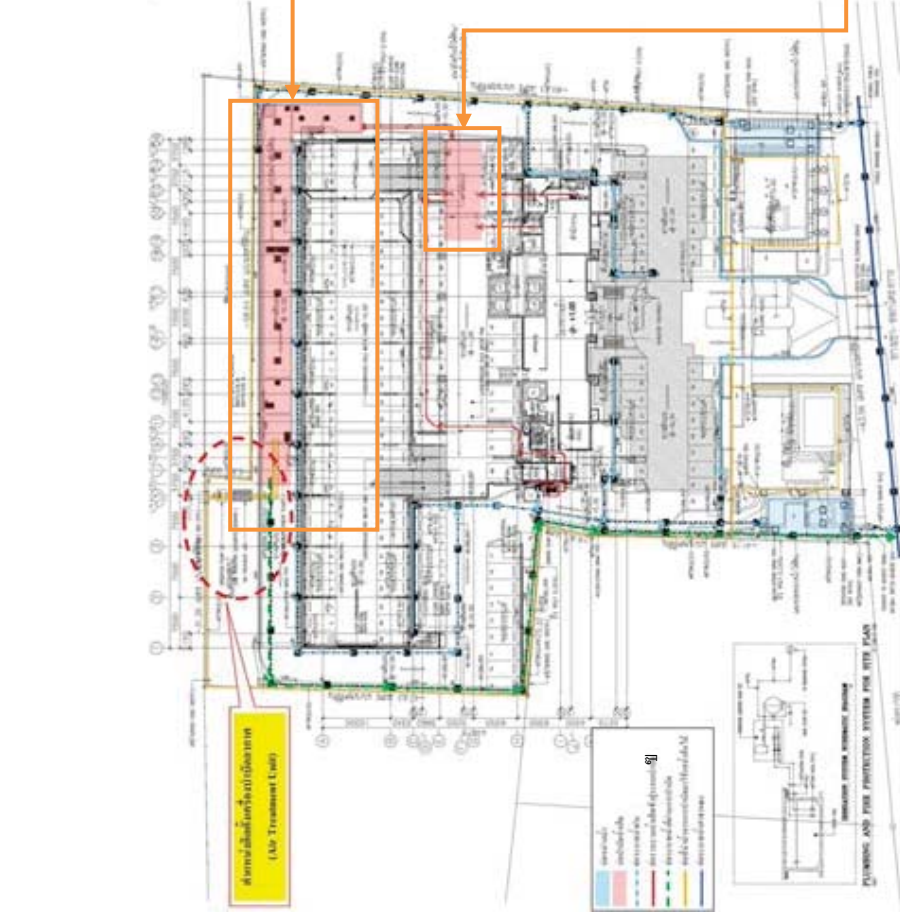
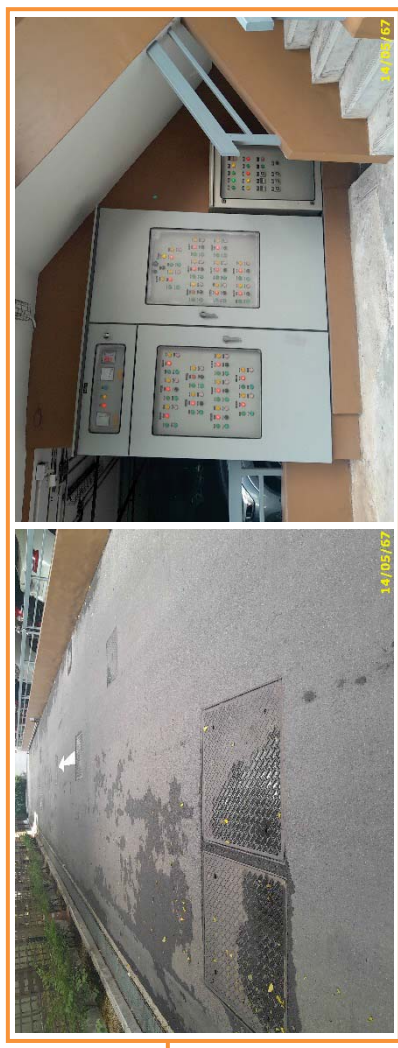
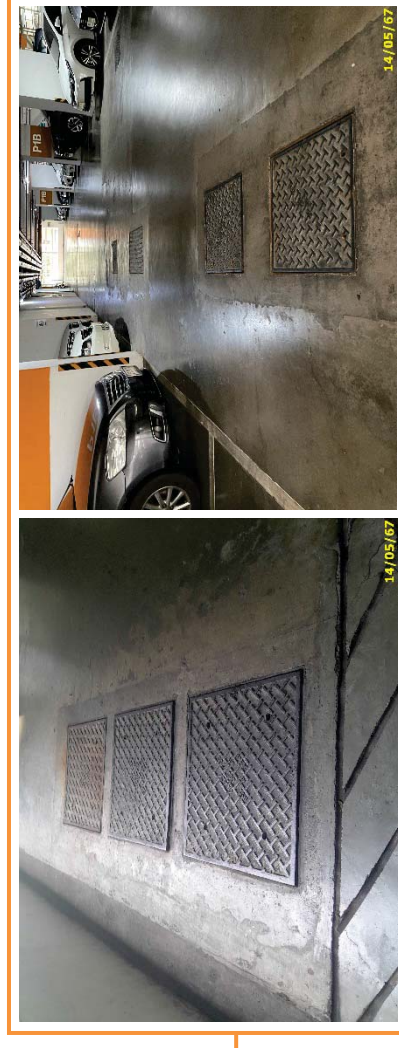
| องค์ประกอบทางสิ่งแวดล้อม | มาตรการป้องกันและแก้ไขผลกระทบสิ่งแวดล้อม | ผลการปฏิบัติและรายละเอียดการปฏิบัติตามมาตรการฯ<br>✓ = ปฏิบัติ X = ไม่ได้ปฏิบัติ ○ = ปฏิบัติไม่ได้<br>⊙ = ปฏิบัติได้แต่ไม่มีประสิทธิภาพ ● = ยังไม่ถึงเวลาปฏิบัติ | ปัญหา/อุปสรรค/แนวทางแก้ไข | เอกสารอ้างอิง |
|---|---|---|---|---|
| 3.6 การบำบัดน้ำเสีย | 1. จัดให้มีการบำบัดน้ำเสียที่เกิดขึ้นจากโครงการ ด้วยระบบบำบัดน้ำเสียระบบ Sequencing Batch Reactor (SBR) ซึ่งเป็นระบบตะกอนเร่ง (Activated Sludge: AS) ชนิดหนึ่ง ที่ประกอบด้วยหน่วยบำบัดต่างๆ ได้แก่ ถังตกไขมัน (Grease Trap Tank) ถังแยกของแข็ง (Solid Separation Tank) ถังปฏิกิริยา (Reaction Tank) ถังเก็บตะกอนส่วนเกิน (Sludge Storage Tank) และถังน้ำใส (Effluent Tank) ระบบบำบัดของโครงการออกแบบให้สามารถรองรับน้ำเสียจากอาคารได้อย่างเพียงพอ โดยออกแบบให้สามารถรองรับน้ำเสียได้สูงสุด 660 ลบ.ม./วัน | ✓ | - โครงการจัดให้มีระบบบำบัดน้ำเสียระบบตะกอนเร่ง สามารถรองรับน้ำเสียจากอาคารได้อย่างเพียงพอ ซึ่งมีปริมาณน้ำเสียที่เกิดขึ้นประมาณ 2480.80 ลูกบาศก์เมตร | ภาพที่ 2.2-4 การจัดการน้ำเสีย และสิ่งปฏิกูล |

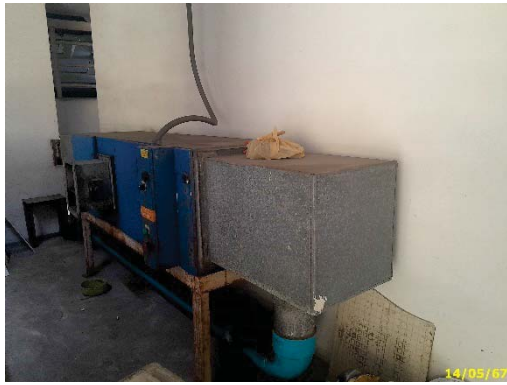
| องค์ประกอบทางสิ่งแวดล้อม | มาตรการป้องกันและแก้ไขผลกระทบสิ่งแวดล้อม | ผลการปฏิบัติและรายละเอียดการปฏิบัติตามมาตรการฯ<br>✓ = ปฏิบัติ X = ไม่ได้ปฏิบัติ ○ = ปฏิบัติไม่ได้<br>◎ = ปฏิบัติได้แต่ไม่มีประสิทธิภาพ ● = ยังไม่ถึงเวลาปฏิบัติ | ปัญหา/อุปสรรค/แนวทางแก้ไข | เอกสารอ้างอิง |
|---|---|---|---|---|
| 3.6 การบำบัดน้ำเสีย (ต่อ) | 2. โครงการฯได้พิจารณาติดตั้งเครื่องบำบัดอากาศ (Air Treatment Unit) เพื่อจัดการ Aerosols และ CH <sub>4</sub> ที่เกิดขึ้นจากกระบวนการบำบัดน้ำเสียโดยติดตั้งไว้บริเวณด้านหลังโครงการ<br>3. ควบคุมปริมาณไอโซนที่เกิดขึ้นจากเครื่องบำบัดอากาศให้เหมาะสมและให้ระงับการรั่วไหลของก๊าซไอโซน<br>4. จัดให้มีเจ้าหน้าที่ที่มีความรู้ความชำนาญในการควบคุมระบบบำบัดน้ำเสีย เพื่อควบคุมดูแลการทำงานของระบบบำบัดน้ำเสียของโครงการ ให้บำบัดน้ำเสียได้ตามมาตรฐานการออกแบบ โดยน้ำที่ส่งต้องมีค่าดัชนีต่างๆ อยู่ในมาตรฐานน้ำทิ้งจากอาคารประเภท ก.<br>5. ประสานงานให้โรงสูบสิ่งปฏิกูลของสำนักงานเขตฯ เข้าสู่อะกอน้ำออกจากระบบบำบัดน้ำเสียทุกๆ เดือน หรือตามความเหมาะสม | ✓<br>- โครงการมีการติดตั้งเครื่องบำบัดอากาศ (Air Treatment Unit) เพื่อจัดการ Aerosols และ CH <sub>4</sub> ที่เกิดขึ้นจากการบำบัดน้ำเสียโดยติดตั้งเครื่องไว้บริเวณลานจอดรถชั้นที่ 2<br>✓<br>- โครงการจัดให้มีเจ้าหน้าที่คอยตรวจสอบสภาพการใช้งานของเครื่องบำบัดอากาศให้สามารถใช้งานได้ และตรวจสอบสภาพภายนอกเป็นประจำแต่ไม่ได้มีการบันทึกเป็นเอกสาร<br>✓<br>- โครงการจัดให้มีเจ้าหน้าที่คอยควบคุมและดูแลการทำงานของระบบบำบัดน้ำเสียของโครงการให้ทำงานอย่างมีประสิทธิภาพ อีกทั้งมีการตรวจวัดคุณภาพน้ำทิ้ง ในระหว่างเดือนมกราคม ถึง มิถุนายน พ.ศ. 2567 อย่างสม่ำเสมอ ซึ่งจะรายงานผลในบทที่ 3 ของรายงานฉบับนี้ | -<br><br>- | ภาพที่ 2.2-4 การจัดการน้ำเสีย และสิ่งปฏิกูล<br><br>ภาพที่ 2.2-4 การจัดการน้ำเสีย และสิ่งปฏิกูล<br><br>ภาพที่ 2.2-4 การจัดการน้ำเสีย และสิ่งปฏิกูล<br>ภาคผนวก ค-1 Check Sheet ที่เกี่ยวข้องกับการดูแลระบบสาธารณสุขโรคและระบบสุขาภิบาล<br>ภาคผนวก ง-1 ผลการวิเคราะห์คุณภาพน้ำทิ้ง |

เครื่องบำบัดอากาศ

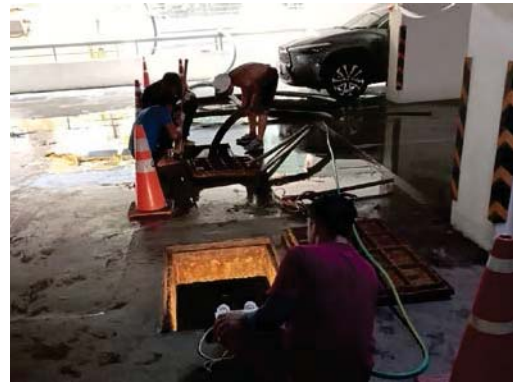
| องค์ประกอบทางสิ่งแวดล้อม | มาตรการป้องกันและแก้ไขผลกระทบสิ่งแวดล้อม | ผลการปฏิบัติและรายละเอียดการปฏิบัติตามมาตรการฯ<br>✓ = ปฏิบัติ X = ไม่ได้ปฏิบัติ ○ = ปฏิบัติไม่ได้<br>◎ = ปฏิบัติได้แต่ไม่มีประสิทธิภาพ ● = ยังไม่ถึงเวลาปฏิบัติ | ปัญหา/อุปสรรค/แนวทางแก้ไข | เอกสารอ้างอิง |
|---|---|---|---|---|
| | | ✓<br>- ทางโครงการได้มอบหมายให้เจ้าหน้าที่ผู้ดูแลระบบ คอยติดตามตรวจสอบปริมาณตะกอนที่เกิดขึ้นอย่างสม่ำเสมอ และได้กำหนดแผนการสูบน้ำตะกอนส่วนเกินไปกำจัด ปีละ 1 ครั้ง ตามความเหมาะสมของปริมาณตะกอนที่เกิดขึ้น โดยใช้บริการจากสำนักงานเขตฯ ทั้งนี้หากตรวจพบว่าปริมาณตะกอนใกล้เต็มความจุถังก่อนเวลาที่กำหนด ทางโครงการจะดำเนินการแก้ไขโดยเร็วที่สุด | - | ภาพที่ 2.2-4 การจัดการน้ำเสีย และสิ่งปฏิกูล |

การสูบล้างปลัก

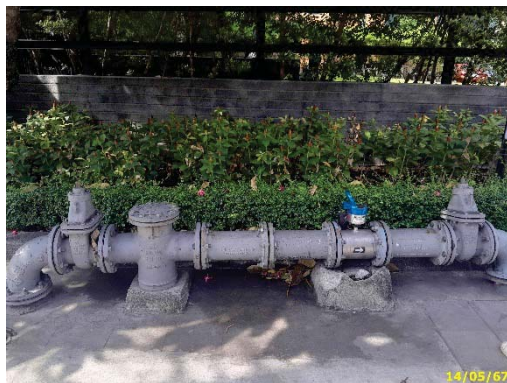
มิเตอร์น้ำประปา

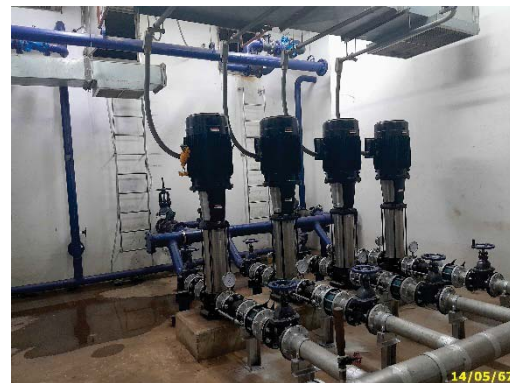
| องค์ประกอบทางสิ่งแวดล้อม | มาตรการป้องกันและแก้ไขผลกระทบสิ่งแวดล้อม | ผลการปฏิบัติและรายละเอียดการปฏิบัติตามมาตรการฯ<br>✓ = ปฏิบัติ X = ไม่ได้ปฏิบัติ ○ = ปฏิบัติไม่ได้<br>◎ = ปฏิบัติได้แต่ไม่มีประสิทธิภาพ ● = ยังไม่ถึงเวลาปฏิบัติ | ปัญหา/อุปสรรค/แนวทางแก้ไข | เอกสารอ้างอิง |
|---|---|---|---|---|
| | 3. กำหนดช่วงเวลาในการปล่อยให้น้ำประปาไหลจากท่อประปาเมนหลักเข้ามาในถังเก็บน้ำขึ้นใต้ดินของโครงการโดยการปล่อยลูกลอยและอิฐบล็อกโพรตในการควบคุมปริมาณน้ำ โดยไม่ส่งผลกระทบต่อการใช้น้ำของพื้นที่ข้างเคียง ทั้งนี้หากบริเวณใกล้เคียงได้รับผลกระทบจากการใช้น้ำประปาของโครงการ สามารถติดต่อได้ที่สำนักงานนิติบุคคลอาคารชุด เพื่อหาแนวทางแก้ไขร่วมกัน | ✓ | - ทางโครงการรับน้ำจากท่อประปาเมนหลัก เข้ามาในถังเก็บน้ำขึ้นใต้ดินของโครงการโดยการปล่อยลูกลอยและอิฐบล็อกโพรตในการควบคุมปริมาณน้ำ โดยไม่ส่งผลกระทบต่อการใช้น้ำของพื้นที่ข้างเคียง ทั้งนี้หากบริเวณใกล้เคียงได้รับผลกระทบจากการใช้น้ำประปาของโครงการ สามารถติดต่อได้ที่สำนักงานนิติบุคคลอาคารชุด เพื่อหาแนวทางแก้ไขร่วมกัน | ภาพที่ 2.2-7 การใช้น้ำ |

เครื่องสูบน้ำ และถังสำรองน้ำใช้ชั้นใต้ดิน

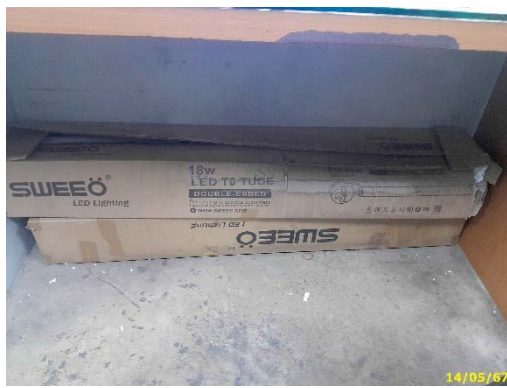
| องค์ประกอบทาง<br>สิ่งแวดล้อม | มาตรการป้องกันและแก้ไขผลกระทบสิ่งแวดล้อม | ผลการปฏิบัติและรายละเอียดการปฏิบัติตามมาตรการฯ<br>✓ = ปฏิบัติ X = ไม่ได้ปฏิบัติ ○ = ปฏิบัติไม่ได้<br>◎ = ปฏิบัติได้แต่ไม่มีประสิทธิภาพ ● = ยังไม่ถึงเวลาปฏิบัติ | ปัญหา/อุปสรรค/<br>แนวทางแก้ไข | เอกสารอ้างอิง |
|---|---|---|---|---|
| | 3. อุปกรณ์/เครื่องใช้ไฟฟ้าติดตั้งในพื้นที่โครงการ ให้เลือกใช้อุปกรณ์ประหยัดพลังงาน โดยเฉพาะอุปกรณ์ที่ได้รับการรับรองจากหน่วยงานราชการ เช่น<br>- เครื่องใช้ไฟฟ้าต่างๆ และระบบปรับอากาศภายในห้องพักให้เลือกใช้อุปกรณ์แบบประหยัดไฟเบอร์ 5<br>- เลือกใช้หลอดไฟประหยัดพลังงาน เช่น หลอดคอม หลอดตะเกียบ หรือหลอดคอมแพคฟลูออเรสเซนต์ แทนการใช้หลอดไฟทิวกลม (แสงสีส้ม) ใช้โคมไฟแบบมีแผ่นสะท้อนแสง | ✓ | - โครงการมีการเลือกใช้หลอดไฟ/อุปกรณ์ไฟฟ้าแบบประหยัดไฟ เบอร์ 5 หลอดไฟแบบ LED และเครื่องใช้ไฟฟ้า แบบประหยัดไฟ | ภาพที่ 2.2-8 การใช้ไฟฟ้าและอนุรักษ์พลังงาน |

หลอดไฟประหยัดพลังงาน

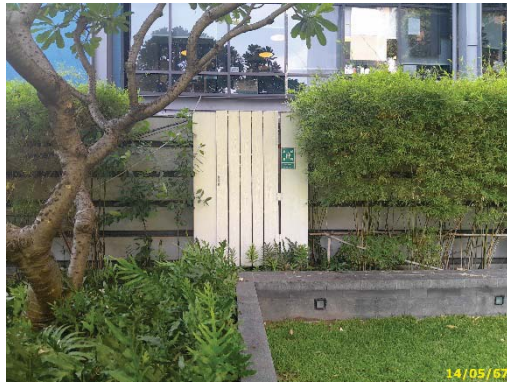
| องค์ประกอบทางสิ่งแวดล้อม | มาตรการป้องกันและแก้ไขผลกระทบสิ่งแวดล้อม | ผลการปฏิบัติและรายละเอียดการปฏิบัติตามมาตรการฯ<br>✓ = ปฏิบัติ X = ไม่ได้ปฏิบัติ ○ = ปฏิบัติไม่ได้<br>◎ = ปฏิบัติได้แต่ไม่มีประสิทธิภาพ ● = ยังไม่ลงเวลาปฏิบัติ | ปัญหา/อุปสรรค/แนวทางแก้ไข | เอกสารอ้างอิง |
|---|---|---|---|---|
| 3.7 การระบายน้ำ และป้องกันท่วม | 1. จัดให้มีบ่อบ่อบังน้ำ เพื่อหน่วงน้ำในพื่นที่โครงการ ช่วงที่มีฝนตก โดยกำหนดให้มีบ่อบังน้ำจำนวน 2 บ่อ ขนาดบ่อละ 120 ลบ.ม. (รวม 240 ลบ.ม.) ตั้งอยู่ใต้ดินบริเวณด้านหน้าโครงการ เชื่อมต่อกับท่อระบายน้ำสาธารณะริมถนนเพชรบุรี | ✓ | - โครงการจัดให้มีบ่อบังน้ำฝน อยู่ใต้ดินบริเวณพื้นที่สีเขียวหน้าโครงการจำนวน 2 บ่อ เชื่อมต่อกับท่อระบายน้ำสาธารณะริมถนนเพชรบุรี | ภาพที่ 2.2-10 การระบายน้ำ |

พื้นที่ตั้งบ่อน้ำแห่งที่ 1

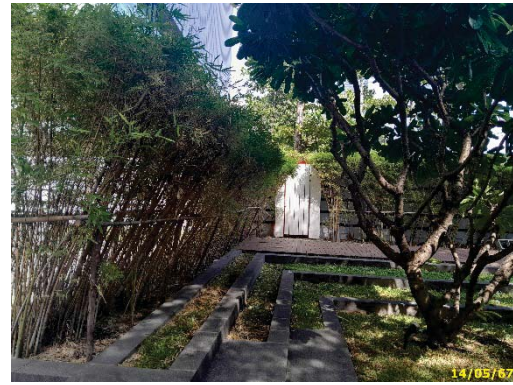
พื้นที่ตั้งบ่อน้ำแห่งที่ 2
