ผลการปฏิบัติตามมาตรการป้องกันและแก้ไขผลกระทบ สิ่งแวดล้อม

ผลการปฏิบัติตามมาตรการป้องกันและแก้ไขผลกระทบสิ่งแวดล้อม

ตารางที่ 2.2-1 มาตรการป้องกันและแก้ไขผลกระทบสิ่งแวดล้อม โครงการ INTRO CONDOMINIUM (ระยะดำเนินการ)

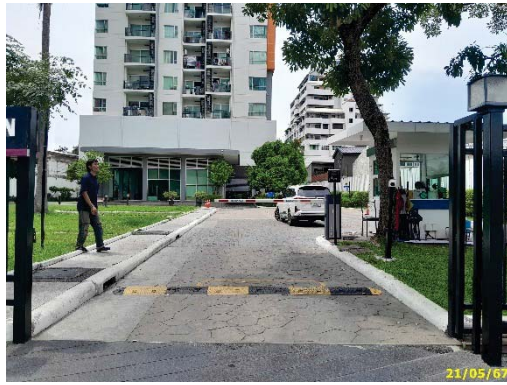
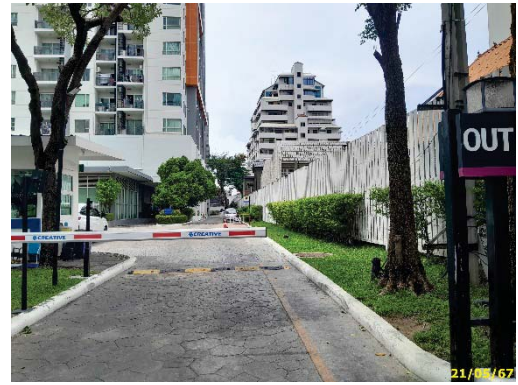
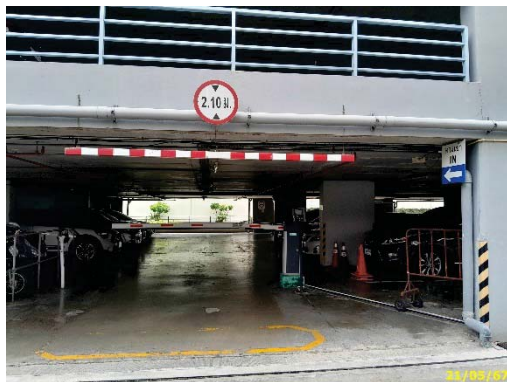
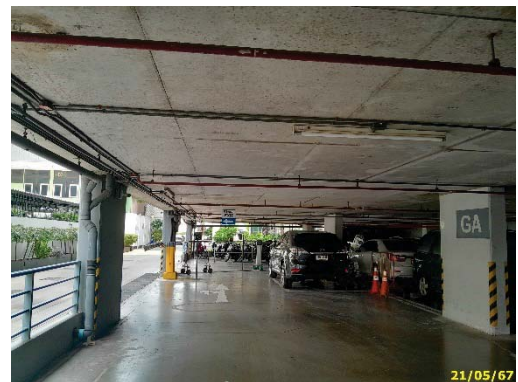
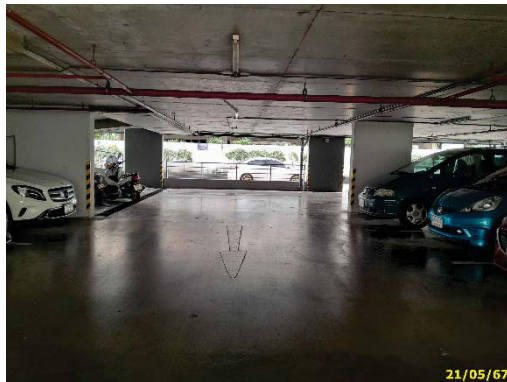
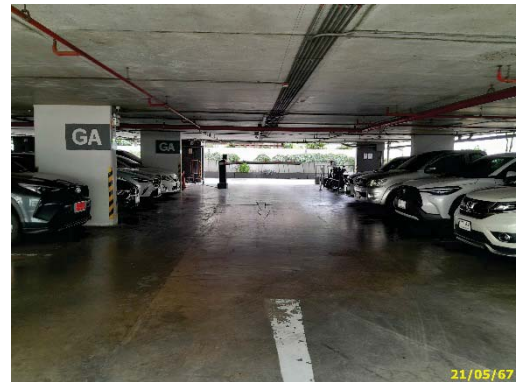
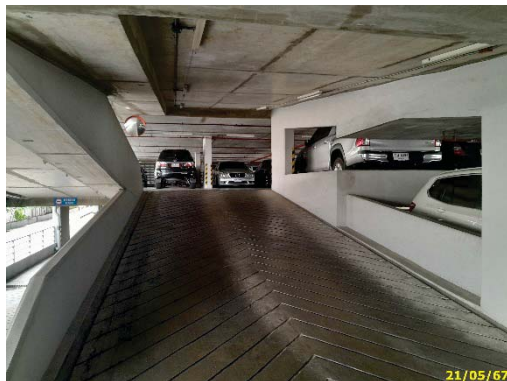
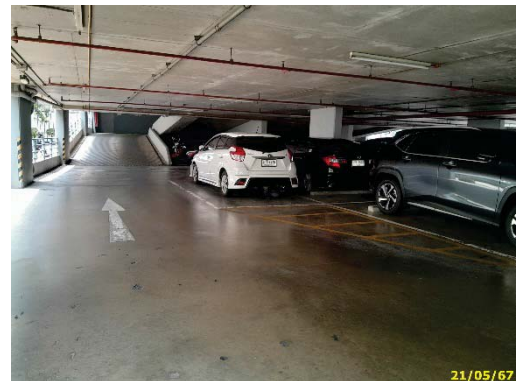
ภาพที่ 2.2-1 พื้นที่จอดรถและเส้นทางการจราจร

1. ทรัพยากรสิ่งแวดล้อมทางกายภาพ				
1.1 สภาพภูมิประเทศ	-	-	-	-
1.2 คุณภาพอากาศ	- ควบคุมความเร็วของรถภายในโครงการ เช่น ป้ายจำกัดความเร็ว สัญญาณความเร็ว เพื่อไม่ให้เกิดการฟุ้งกระจายของฝุ่นในบริเวณ	✓	- ทางโครงการได้ทำการทำสัญญาณความเร็ว เพื่อควบคุมความเร็วรถ และไม่ให้เกิดการกระจายของฝุ่นภายในพื้นที่โครงการเรียบร้อยแล้ว	ภาพที่ 2.2-1 พื้นที่จอดรถและ เส้นทางจราจร

- ควบคุมความเร็วของรถภายในโครงการ เช่น ป้ายจำกัดความเร็ว สัญญาณความเร็วเพื่อไม่ให้เกิดการฟุ้งกระจายของฝุ่นในบริเวณ	✓	- ทางโครงการได้ทำการทำสัญญาณความเร็ว เพื่อควบคุมความเร็วรถ และไม่ให้เกิดการกระจายของฝุ่นภายในพื้นที่โครงการเรียบร้อยแล้ว	ภาพที่ 2.2-1 พื้นที่จอดรถและ เส้นทางจราจร

- ควบคุมความเร็วของการใช้ภายในพื้นที่โครงการ เช่น ดัดป้ายจำกัดความเร็ว ทำสัญญาณความเร็ว เพื่อช่วยลดระดับเสียงที่เกิดจากการแล่นของรถยนต์ลดลงไปด้วย	✓	- ทางโครงการได้ทำการทำสัญญาณความเร็ว เพื่อควบคุมความเร็วรถและเพื่อลดเสียงจากกรรไกรเรียบร้อยแล้ว	ภาพที่ 2.2-1 พื้นที่จอดรถและเส้นทางจราจร

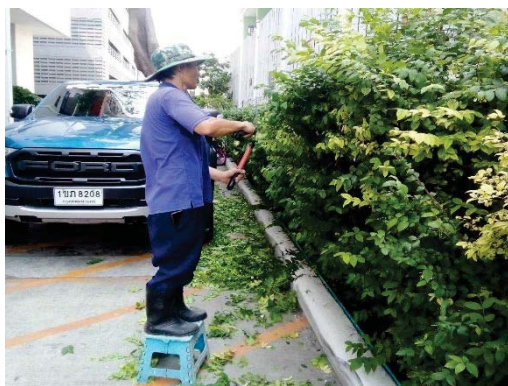
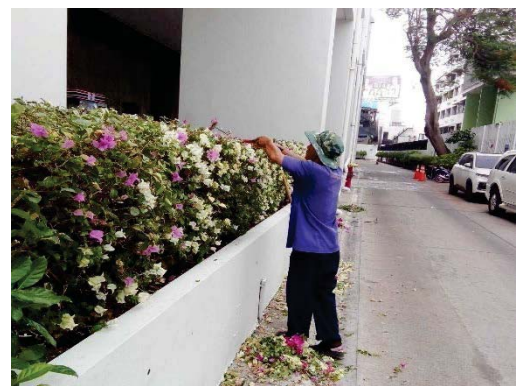
- จัดให้มีการปลูกต้นไม้ภายในพื้นที่โครงการให้มากที่สุด	✓	- ทางโครงการจัดให้มีการปลูกต้นไม้ภายในพื้นที่โครงการเรียบร้อยแล้ว	ภาพที่ 2.2-2 พื้นที่สีเขียวและ การบำรุงรักษา

- มลพิษทางอากาศ	- จัดให้มีพื้นที่สีเขียวภายในโครงการขนาดพื้นที่รวม 1,759 ตร.ม. และเลือกพันธุ์ไม้ที่ปลูกให้สามารถดูดซับคาร์บอนมอนอกไซด์ที่เกิดจากโครงการได้ทั้งหมด	✓	- ทางโครงการจัดให้มีการปลูกต้นไม้ภายในพื้นที่โครงการเรียบร้อยแล้ว	ภาพที่ 2.2-2 พื้นที่สีเขียวและการบำรุงรักษา

- จัดให้มีพื้นที่สีเขียวภายในโครงการให้มากที่สุดโดยจัดให้มีพื้นที่สีเขียวทั้งหมด 1,759 ตร.ม. ทั้งนี้เพื่อช่วยลดปริมาณความร้อนที่สะสมของพื้นที่ที่เป็นลานคอนกรีตและถ่ายเทสู่ตัวอาคารเวลากลางคืน	✓	- ทางโครงการจัดให้มีการปลูกต้นไม้ภายในพื้นที่โครงการ เรียบร้อยแล้ว	ภาพที่ 2.2-2 พื้นที่สีเขียวและการบำรุงรักษา

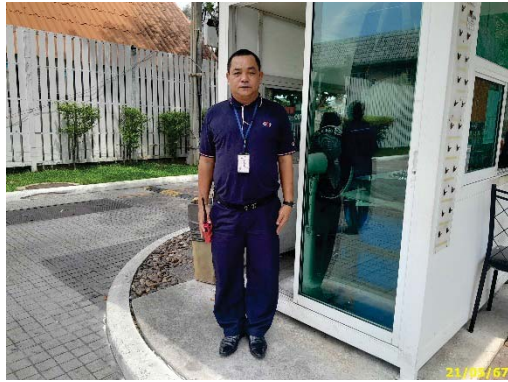
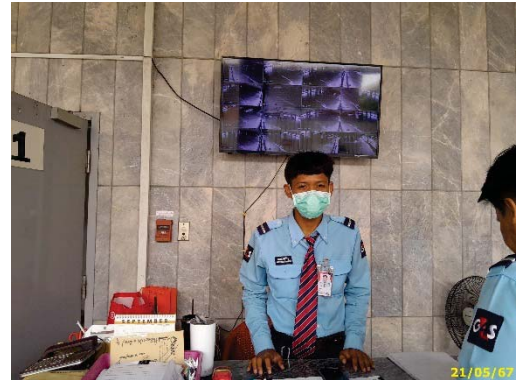
- จัดระบบการจราจรภายในโครงการให้ชัดเจนรวมถึงควบคุมการ ปฏิบัติตามของผู้พักอาศัยภายในโครงการ	✓	- ทางโครงการมีระบบการจราจรสำหรับผู้พักอาศัยภายในโครงการอย่าง ชัดเจนเรียบร้อยแล้ว	ภาพที่ 2.2-3 เจ้าหน้าที่รักษา ความปลอดภัย

- จัดให้มีเจ้าหน้าที่อำนวยความสะดวกในการจราจรบริเวณ ทางเข้า-ออกโครงการ	✓	- ทางโครงการมีเจ้าหน้าที่รักษาความปลอดภัยอำนวยความสะดวก บริเวณทางเข้า-ออก โครงการเรียบร้อยแล้ว	ภาพที่ 2.2-3 เจ้าหน้าที่รักษา ความปลอดภัย

3.9 การจราจร	- จัดให้มีเจ้าหน้าที่รักษาความปลอดภัยคอยอำนวยความสะดวกให้แก่ผู้พักอาศัยในการเข้า-ออก โครงการไม่ให้เกิดการจราจรเสถียรโดยเน้นให้รถสามารถเข้าโครงการได้อย่างสะดวกและรวดเร็วเพื่อลดปริมาณจราจรที่อาจมีการสะสมบนถนนประติพัทธ์	✓	- ทางโครงการมีเจ้าหน้าที่รักษาความปลอดภัยอำนวยความสะดวกบริเวณทางเข้า-ออก โครงการเรียบร้อยแล้ว	ภาพที่ 2.2-3 เจ้าหน้าที่รักษาความปลอดภัย

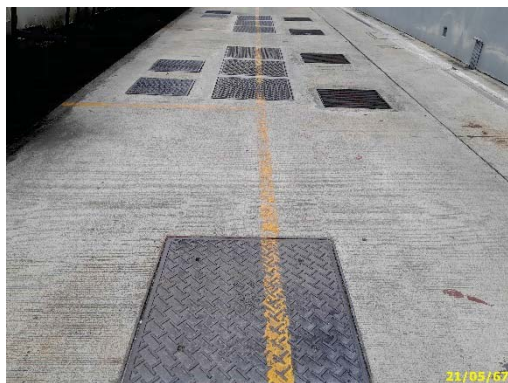
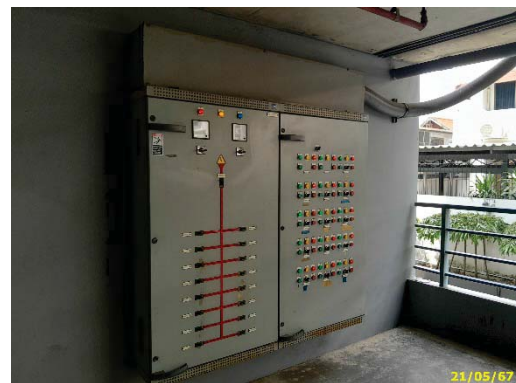
- คุณภาพน้ำ	- จัดให้มีระบบบำบัดน้ำเสียรวมจำนวน 1 ชุด เป็นระบบบำบัดน้ำเสียรวมแบบ Intermittent Decant Extended Aeration ออกแบบให้สามารถรองรับน้ำเสียได้ 500 ลบ.ม./วัน โดยระบบบำบัดน้ำเสียจะมีประสิทธิภาพร้อยละ 92 สามารถบำบัดน้ำเสียให้ได้คุณภาพตามมาตรฐานน้ำทิ้งจากอาคารประเภทที่กำหนดให้มีค่า BOD ในน้ำทิ้งไม่เกิน 30 มก./ล	✓	- โครงการมีระบบบำบัดน้ำเสียรวมแบบ Intermittent Decant Extended Aeration 1 ชุด สามารถบำบัดน้ำเสียได้ 500 ลบ.ม./วัน ปัจจุบันน้ำทิ้งระบบบำบัดน้ำเสีย 250 ลบ.ม.ต่อวัน	ภาพที่ 2.2-4 ระบบบำบัดน้ำเสีย

- จัดให้มีเจ้าหน้าที่ที่มีความรู้ความชำนาญดูแลรักษาและควบคุมระบบบำบัดน้ำเสียรวมของโครงการให้ทำงานได้อย่างต่อเนื่องและมีประสิทธิภาพ	✓	- ทางโครงการมีเจ้าหน้าที่ที่มีความรู้ในการดูแลระบบบำบัดน้ำเสียใหม่ประสิทธิภาพ และผลน้ำคุณภาพน้ำเสียอยู่ในเกณฑ์มาตรฐาน	ภาพที่ 2.2-4 ระบบบำบัดน้ำเสีย

- จัดให้มีระบบบำบัดน้ำเสียรวมจำนวน 1 ชุด เป็นระบบบำบัดน้ำเสียรวมแบบ Intermittent Decant Extended Aeration ออกแบบให้สามารถรองรับน้ำเสียได้ 500 ลบ.ม./วัน โดยระบบ	✓	- โครงการมีระบบบำบัดน้ำเสียรวมแบบ Intermittent Decant Extended Aeration 1 ชุด สามารถบำบัดน้ำเสียได้ 500 ลบ.ม./วัน ปัจจุบันน้ำจากระบบบำบัดน้ำเสีย 250 ลบ.ม.ต่อวัน	ภาพที่ 2.2-4 ระบบบำบัดน้ำเสีย

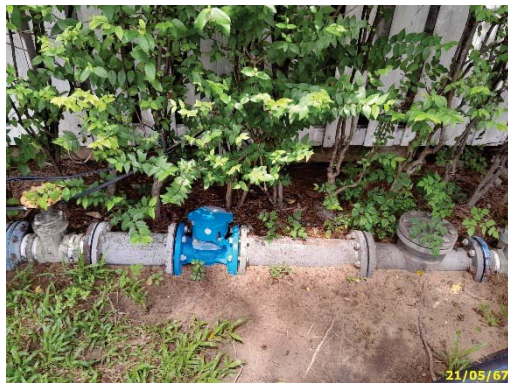
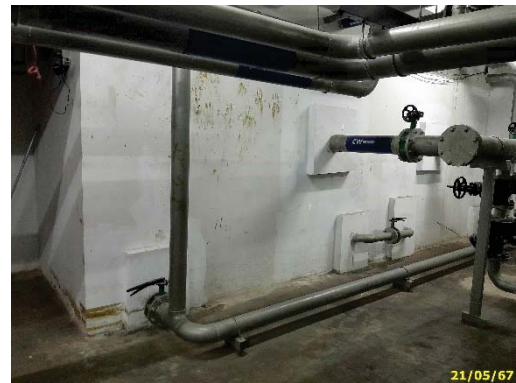
3. คุณค่าการใช้ประโยชน์ของมนุษย์				
3.1 การใช้น้ำ	1. จัดตั้งสำรองน้ำใช้ในโครงการประกอบด้วย - ถึงเก็บน้ำได้ดินจำนวน 2 ถึงความจุรวม 335.0 ลบ.ม. ใช้สำรองน้ำทั่วไป 227 ลบ.ม. และสำรองน้ำดับเพลิง 108 ลบ.ม. - ถึงเก็บน้ำดาดฟ้าจำนวน 2 ถึงความจุรวม 200.0 ลบ.ม. ใช้สำรองน้ำใช้ทั่วไป - ปริมาณสำรองน้ำใช้จากถังเก็บน้ำใต้ดินและถังเก็บน้ำดาดฟ้า (335.0+200.0) ความจุรวมทั้งหมด 656.+ ลบ.ม. โดยแบ่งเป็น - น้ำสำรองดับเพลิงความจุ 108 ลบ.ม. สำรองได้นาน 30 นาที - น้ำสำรองใช้อุปโภคบริโภคความจุรวม 427.0 ลบ.ม. สำรองน้ำใช้ได้นาน 1.34 วัน	✓ - ทางโครงการมีการสำรองน้ำใช้โดยเก็บไว้ในถังเก็บน้ำใต้ดิน และชั้นดาดฟ้าเรียบร้อยแล้ว	-	ภาพที่ 2.2-5 ระบบน้ำใช้

3.2 การบำบัดน้ำเสีย	- ให้นำน้ำประปาจากท่อจ่ายน้ำประปาของการประปานครหลวงเข้ามาเก็บในถังเก็บน้ำใต้ดินของโครงการด้วยการต่อท่อรับน้ำประปาขนาด 4 นิ้ว	✓	- ทางโครงการมีระบบสูบน้ำในอาคาร เพื่อจ่ายน้ำโดยไม่ดึงน้ำจากท่อประปาโดยตรง	ภาพที่ 2.2-5 ระบบน้ำใช้

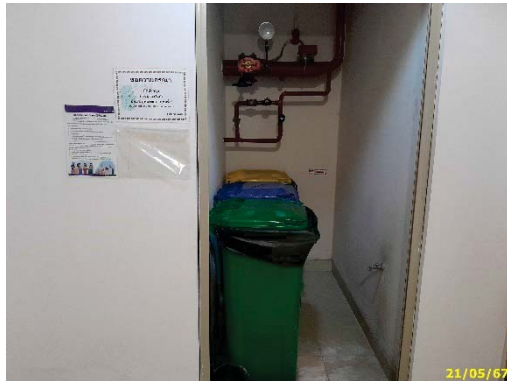
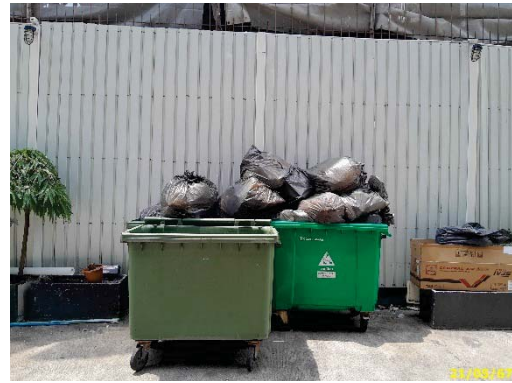
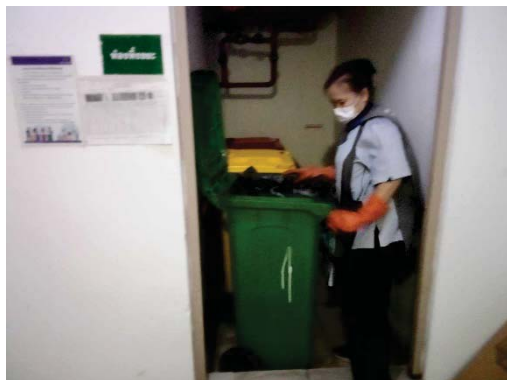
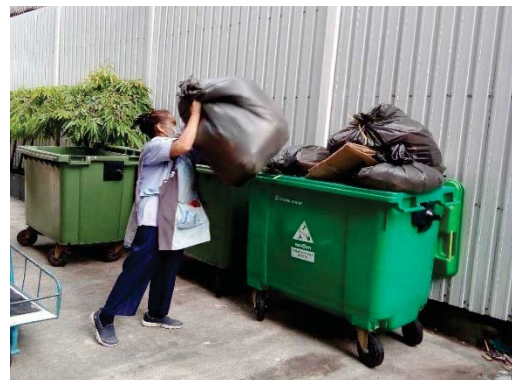
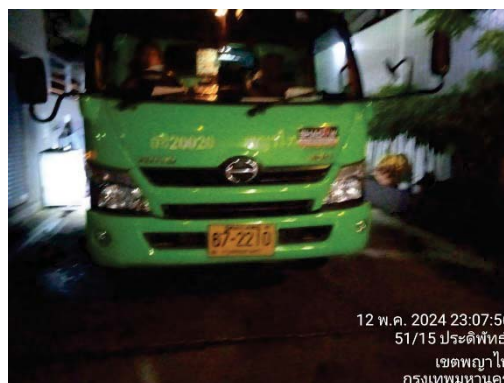
3.4 การจัดการมูลฝอย	- จัดตั้งถังมูลฝอยขนาด 100 ลิตร. จำนวน 2 ถัง (ถังมูลฝอยแห้ง 1 ถัง และถังมูลฝอยเปียก 1 ถัง) ไว้ภายในบริเวณห้องออกกักถังขยะและจัดให้มีพนักงานทำความสะอาดมาจัดเก็บมูลฝอยไปไว้ยังห้องพักมูลฝอยรวมของโครงการต่อไป - จัดให้มีมูลฝอยอันตรายขนาด 200 ล. จำนวน 2 ถัง ตั้งไว้ในห้องพักมูลฝอยแห้ง เพื่อให้ผู้พักอาศัยนำมูลฝอยอันตรายมาทิ้งและจัดให้มีพนักงานรวบรวมมูลฝอยอันตรายใส่ถุงสีส้มสำหรับใส่มูลฝอยอันตรายแยกจากมูลฝอยอื่นให้ชัดเจน	✓	-	ภาพที่ 2.2-6 ห้องพักมูลฝอย

3.4 การจัดการมูลฝอย (ต่อ)	<ul style="list-style-type: none">- การเก็บมูลฝอยในถุงต้องไม่เต็มปริมาณหรือน้ำหนักมากเกินไปซึ่งบรรจุปริมาณมูลฝอยประมาณ 3 ใน 4 ของถุง- ก่อนรวบรวมมูลฝอยจากจุดต่างๆ ไปยังห้องพักมูลฝอยรวมของโครงการต้องมัดปากถุงให้แน่น เพื่อป้องกันมูลฝอยกระจัดกระจายและสะดวกต่อการขนย้าย- จัดให้มีห้องพักมูลฝอยรวมตั้งอยู่บริเวณชั้นจอร์จที่ 1 ด้านทิศเหนือของอาคารโครงการติดกับทางวิ่งภายในโครงการแบ่งเป็นห้องพักมูลฝอยแห้ง ความจุประมาณ 18 ลบ.ม. และห้องพักมูลฝอยเปียกความจุประมาณ 19 ลบ.ม. สามารถรองรับมูลฝอยแต่ละประเภทได้ไม่น้อยกว่า 3 วัน ได้อย่างเพียงพอ- จัดให้มีการทำความสะอาดห้องพักมูลฝอยอย่างสม่ำเสมอ สัปดาห์ละ 1 ครั้ง เพื่อป้องกันการเพาะตัวของเชื้อโรค- ห้องพักมูลฝอยต้องมีประตูปิดมิดชิด เพื่อป้องกันกลิ่นรบกวนผู้อยู่อาศัยและชุมชนบริเวณใกล้เคียง โดยเปิดประตูเฉพาะช่วงที่มีการเก็บขนมูลฝอยเท่านั้น- บริเวณพื้นห้องพักมูลฝอยรวมต้องจัดให้มีท่อรวมรมน้ำจากการล้าง ห้องพักมูลฝอยเข้าสู่ระบบบำบัดน้ำเสียรวมต่อไป- จัดให้มีแม่บ้านคอยดูแลรักษาความสะอาดบริเวณห้องพักมูลฝอยแต่ละชั้น และห้องพักมูลฝอยรวมของโครงการ- ขนย้ายมูลฝอยจากห้องพักมูลฝอยรวมมายังรถเก็บขนมูลฝอยเพื่ออำนวยความสะดวกในการเก็บขนมูลฝอยในโครงการ	<ul style="list-style-type: none">✓✓✓✓✓◎✓✓✓	<ul style="list-style-type: none">-----ตารางที่ 4-2---	<ul style="list-style-type: none">ภาพที่ 2.2-6 ห้องพักมูลฝอยภาพที่ 2.2-6 ห้องพักมูลฝอยภาพที่ 2.2-6 ห้องพักมูลฝอยภาพที่ 2.2-6 ห้องพักมูลฝอยภาพที่ 2.2-6 ห้องพักมูลฝอยภาพที่ 2.2-6 ห้องพักมูลฝอยภาพที่ 2.2-6 ห้องพักมูลฝอยภาพที่ 2.2-6 ห้องพักมูลฝอยภาพที่ 2.2-6 ห้องพักมูลฝอย

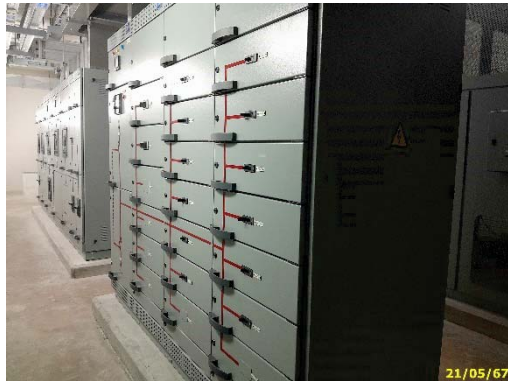
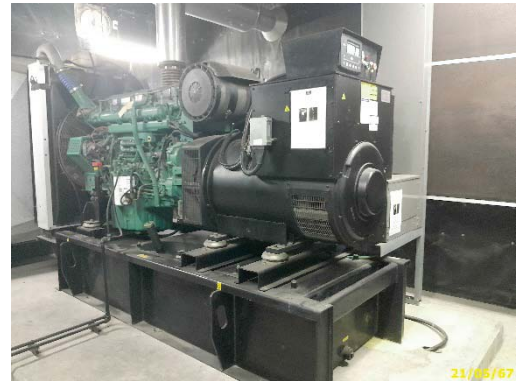
3.5 การใช้ไฟฟ้า	<ul style="list-style-type: none"> - ติดตั้งหม้อแปลงไฟฟ้าชนิด Dry Type ขนาด 2,000 KVA จำนวน 2 ชุด โดยติดตั้งอยู่ภายในห้องหม้อแปลงโดยเฉพาะเพื่อป้องกันมิให้บุคคลที่ไม่มีหน้าที่เกี่ยวข้องเข้าไปได้และมีระยะห่างระหว่างผนังห้องกับตำแหน่งติดตั้งหม้อแปลงไฟฟ้าอย่างน้อย 1 ม. - จัดให้มี Battery ขนาด 12 V และเครื่องกำเนิดไฟฟ้าขนาด 1,000 KVA จำนวน 1 ชุด ซึ่งจะสามารถสำรองไฟฟ้าได้นาน 8 ชม. - รมรณคืให้ผู้อาศัยภายในโครงการใช้ไฟฟ้าอย่างประหยัด 	<ul style="list-style-type: none"> ✓ - ติดตั้งหม้อแปลงไฟฟ้าชนิด Dry Type ขนาด 2,000 KVA จำนวน 2 ชุด ตามมาตรฐานระบุเรียบร้อยแล้ว ✓ - ทางโครงการมีการติดตั้งหม้อแปลงไฟฟ้า ขนาด 2000 KVA จำนวน 2 ชุด ✓ - ทางโครงการมี Battery ขนาด 12 V และเครื่องกำเนิดไฟฟ้าขนาด 1,000 KVA จำนวน 1 ชุด ✓ - โครงการมีการรณรงค์ให้ผู้อาศัยภายในโครงการมีการใช้ไฟฟ้าอย่างประหยัดเรียบร้อยแล้ว 	-	ภาพที่ 2.2-7 ระบบไฟฟ้า ภาพที่ 2.2-7 ระบบไฟฟ้า ภาพที่ 2.2-7 ระบบไฟฟ้า

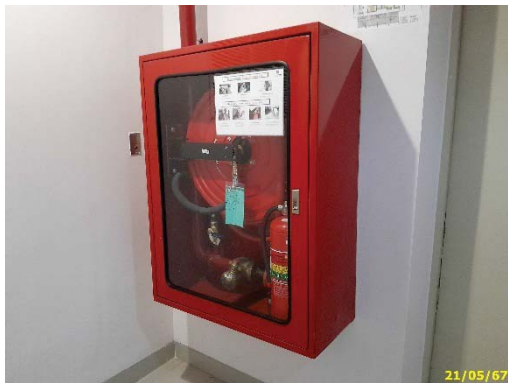
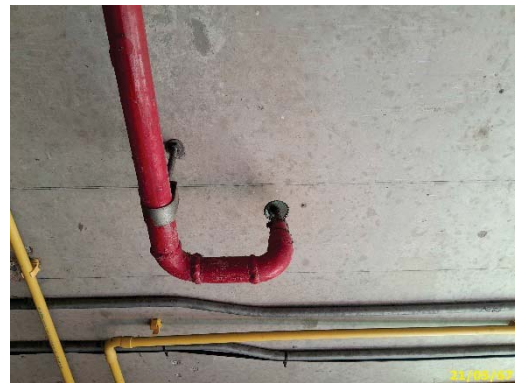
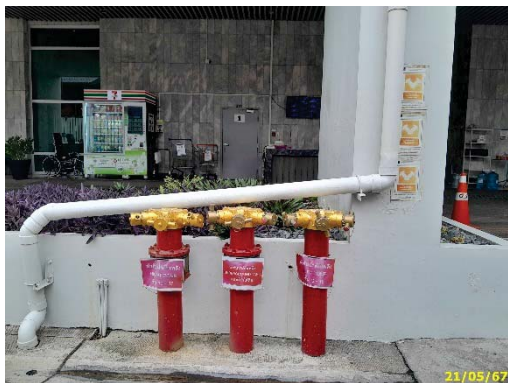
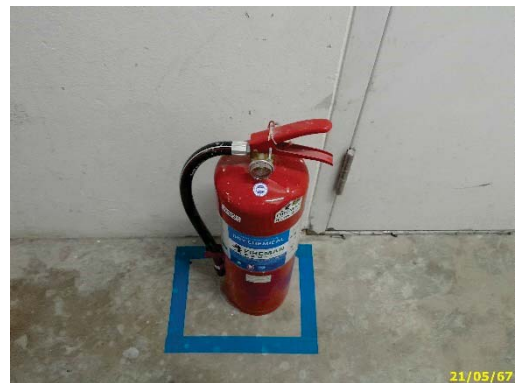
- จัดให้มีระบบป้องกันและเตือนอัคคีภัยของโครงการให้เป็นไปตามข้อกำหนดในกฎกระทรวงฉบับที่ 33 (พ.ศ. 2535) และฉบับที่ 50 (พ.ศ. 2540) ออกตามความในพระราชบัญญัติควบคุมอาคารพ.ศ. 2522 ทุกประการ ระบบป้องกันอัคคีภัย - ระบบท่อเย็นขนาดเส้นผ่านศูนย์กลาง 6 นิ้วจำนวน 3 ท่อแบ่งเป็น 1) พื้นที่ Low Zone รับน้ำดับเพลิงจากถังเก็บน้ำสำรองเพื่อการดับเพลิงบริเวณชั้นใต้ดินที่ติดตั้งเครื่องสูบน้ำดับเพลิง (Fire Pump) ชนิดขับเคลื่อนด้วยเครื่องยนต์ดีเซล จำนวน 1 เครื่องอัตราการสูบน้ำ 2.8 ลบ.ม./นาที ที่ TDH 200 ม. ทำางานร่วมกับเครื่องสูบน้ำรักษา	✓	- ทางโครงการจัดให้มีระบบป้องกันและเตือนอัคคีภัย มีรายละเอียดคือระบบป้องกันอัคคีภัย ได้แก่ ท่อเย็น ตู้เก็บสายฉีดน้ำดับเพลิงพร้อมอุปกรณ์ (FHC) หัวรับน้ำดับเพลิง ระบบหัวกระจายน้ำดับเพลิงอัตโนมัติ (Sprinkler System) และลิฟต์ดับเพลิง ส่วนระบบเตือนอัคคีภัย ได้แก่ แผงควบคุม เครื่องตรวจจับควัน เครื่องตรวจจับความร้อน เครื่องแจ้งเหตุโดยใช้อุปกรณ์ และสัญญาณกระดิ่งแจ้งเหตุอัคคีภัย เรียบร้อยแล้ว	ภาพที่ 2.2-8 ระบบป้องกันและเตือนอัคคีภัย

- ติดป้ายแนะนำการใช้อุปกรณ์แต่ละตัวไว้บริเวณที่อุปกรณ์ติดตั้งอยู่ เพื่อให้ผู้ที่อยู่ใกล้เคียงสามารถใช้งานได้ทันที	✓	- ทางโครงการจัดให้มีการติดป้ายแนะนำการใช้อุปกรณ์แต่ละตัวติดตั้งไว้บริเวณที่อุปกรณ์ติดตั้งเรียบร้อยแล้ว	ภาพที่ 2.2-8 ระบบป้องกันและเตือนอัคคีภัย

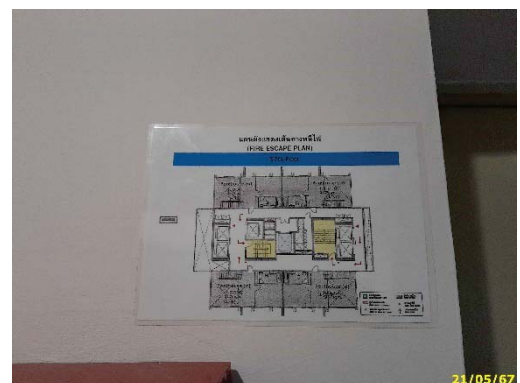
แผนการอพยพหนีไฟ

- จัดทำผังเส้นทางอพยพหนีไฟไปยังจุดรวมคนเบื้องต้นติดตั้งไว้บริเวณโถงบันไดทุกชั้น	✓	- ทางโครงการติดตั้งแผนผังแสดงรายละเอียดตำแหน่งบันไดหนีไฟ อุปกรณ์ระบบอัคคีภัยทางเดิน และเส้นทางอพยพหนีไฟ ไว้บริเวณโถงลิฟต์ทุกชั้นของอาคารแล้ว	ภาพที่ 2.2-8 ระบบป้องกันและเตือนอัคคีภัย

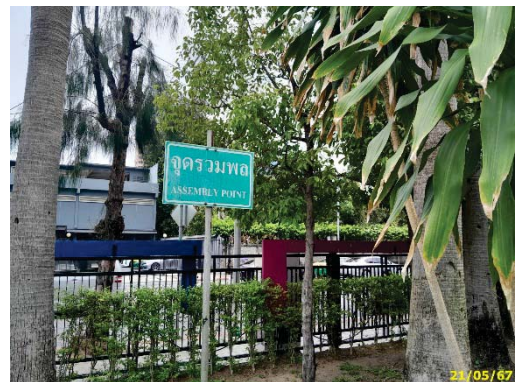
จุดรวมพล

- โครงการได้จัดให้มีจุดรวมคนเบื้องต้นที่บริเวณที่ว่างซึ่งอยู่ข้างด้านทิศตะวันออกของพื้นที่โครงการขนาดพื้นที่ประมาณ 440 ตร.ม. (โดย 1 คนใช้พื้นที่ยืนประมาณ 0.25 ตร.ม.) สามารถรองรับจำนวนคนได้ 1,760 คน ซึ่งเพียงพอต่อผู้พักอาศัยของโครงการ 1,744 คน	✓	- โครงการมีจุดรวมคนเบื้องต้นของโครงการเพื่อรองรับจำนวนผู้ปฏิบัติงานและผู้พักอาศัยภายในโครงการ บริเวณด้านหน้าโครงการอย่างเพียงพอเรียบร้อยแล้ว	ภาพที่ 2.2-8 ระบบป้องกันและเตือนอัคคีภัย

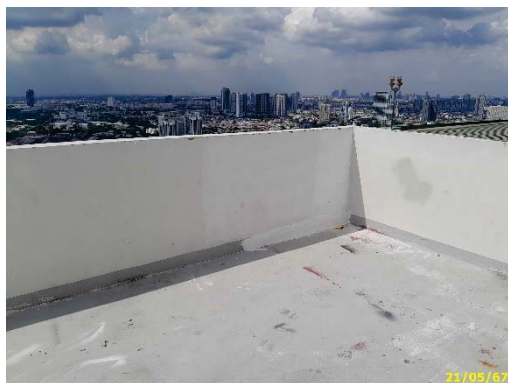
พื้นที่หนีไฟทางอากาศ

- โครงการได้จัดให้มีพื้นที่หนีไฟทางอากาศที่บริเวณชั้นหลังคาความกว้าง 10 ม. ความยาว 10 ม. เป็นที่ว่างเพื่อเป็นพื้นที่หนีไฟทางอากาศโดยสามารถเข้าบันได 1 บันได 2 และบันได 3 ลงสู่ชั้นที่ 1 ได้ อย่างสะดวก	✓	- โครงการมีพื้นที่หนีไฟทางอากาศมีขนาดและความกว้าง 10 เมตร บริเวณชั้นหลังคาของโครงการเรียบร้อยแล้ว	ภาพที่ 2.2-8 ระบบป้องกันและเตือนอัคคีภัย

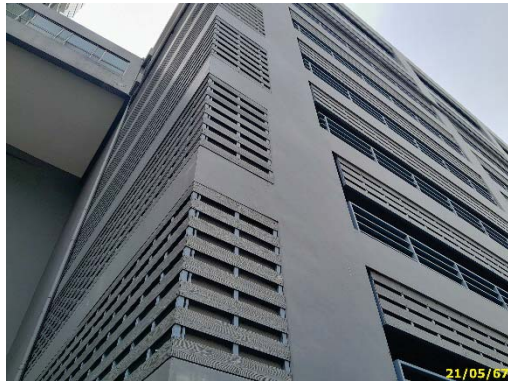
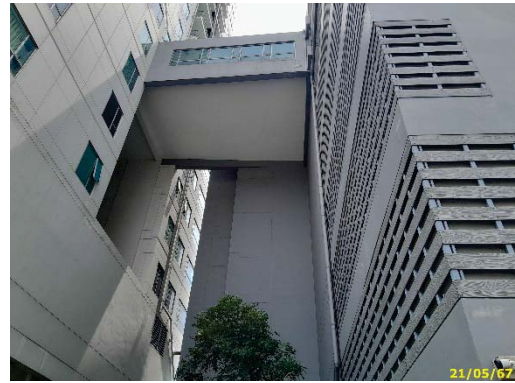
ภาพที่ 2.2-9 ระแนงบังสายตาอาคารจอดรถโครงการ

4.5 ความเป็นส่วนตัว	<ul style="list-style-type: none"> - จัดให้มีรั้วที่ขอบความสูง 2 ม. โดยรอบพื้นที่โครงการเพื่อช่วยกันขอบเขตพื้นที่โครงการกับพื้นที่ที่อยู่โดยรอบ - จัดให้มีพื้นที่สีเขียวขนาดพื้นที่ 1,759 ตร.ม. โดยจัดให้มีการปลูกไม้ยืนต้น ได้แก่ ต้นพิกุล อินทนิลน้ำประดูบ้าน และต้นโอ๊กอินเดีย ขนาดความสูง ประมาณ 5 ม. ไว้บริเวณแนวเขตที่ดินด้านทิศเหนือ แนวเขตที่ดินด้านทิศตะวันออกและแนวเขตที่ดินด้านทิศตะวันตก เพื่อเป็นแนวกันชนต่อพื้นที่ข้างเคียง ซึ่งการจัดพื้นที่สีเขียวของโครงการนอกจากจะช่วยเพิ่มความร่มรื่นและสวยงามภายในพื้นที่โครงการแล้ว ยังมีส่วนในการช่วยลดผลกระทบด้านความเป็นส่วนตัวได้อีกทางหนึ่งเนื่องจากความสูงและขนาดทรงพุ่มของต้นไม้ที่ปลูกแบบเรียงแถวแน่นช่วยในการปิดกั้นการมองเห็นได้เป็นอย่างดี - ออกแบบให้มีระแนงบังสายตาบริเวณชั้นที่ 1 ชั้นที่ 9 ของอาคารชั้นที่จอดรถ เพื่อช่วยป้องกันกรมมองเห็นจากผู้พักอาศัยภายในโครงการเข้าสู่ตัวอาคารและบ้านพักอาศัยที่อยู่โดยรอบพื้นที่โครงการ 	<ul style="list-style-type: none"> ✓ ✓ ✓ 	<ul style="list-style-type: none"> - ปัจจุบันโครงการมีรั้วที่ขอบความสูงโดยรอบโครงการเรียบร้อยแล้ว - ทางโครงการจัดให้มีการปลูกต้นไม้ภายในพื้นที่โครงการเรียบร้อยแล้ว รวมถึงการปลูกต้นโอ๊กอินเดียตลอดแนวเขตรั้วทางทิศตะวันตกอีกด้วย 	<ul style="list-style-type: none"> ภาพที่ 2.2-2 พื้นที่สีเขียวและการบำรุงรักษา ภาพที่ 2.2-2 พื้นที่สีเขียวและการบำรุงรักษา ภาพที่ 2.2-9 ระแนงบังสายตาอาคารจอดรถ
