ภาพแสดงผลการปฏิบัติตามมาตรการป้องกันและแก้ไขผลกระทบสิ่งแวดล้อม
และมาตรการติดตามตรวจสอบผลกระทบสิ่งแวดล้อม
โครงการโรงแรมบางพระ รีสอร์ท

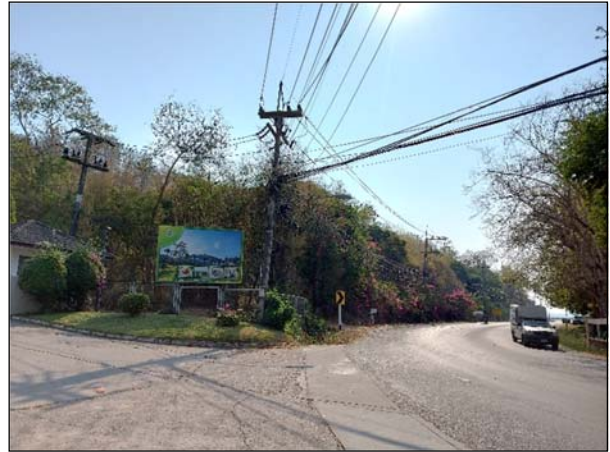
รูปที่ 1.1(1) จัดทำรั้วโดยรอบพื้นที่โครงการ

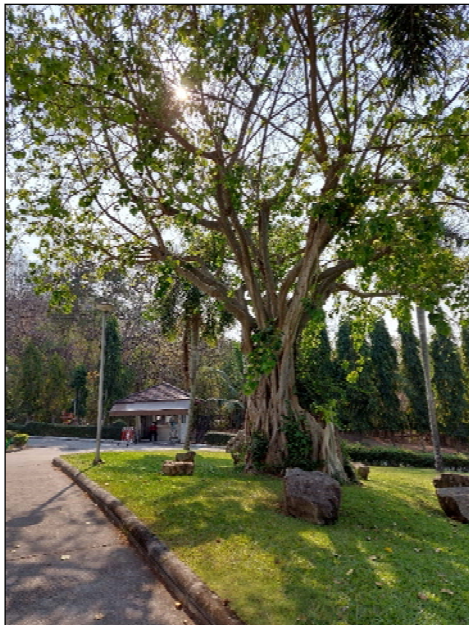
รูปที่ 1.1(2) จัดให้มีพื้นที่สีเขียว มีการปลูก
ต้นไม้และหญ้าคลุมดินในบริเวณพื้นที่ว่าง

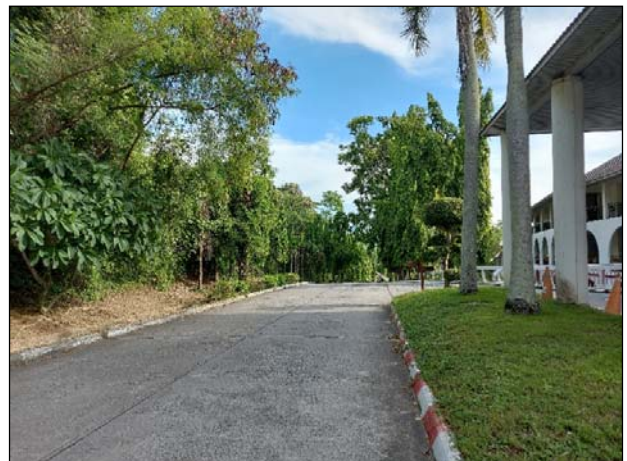
รูปที่ 1.2 (1) ถนนในโครงการอยู่ในสภาพดีและสะอาด

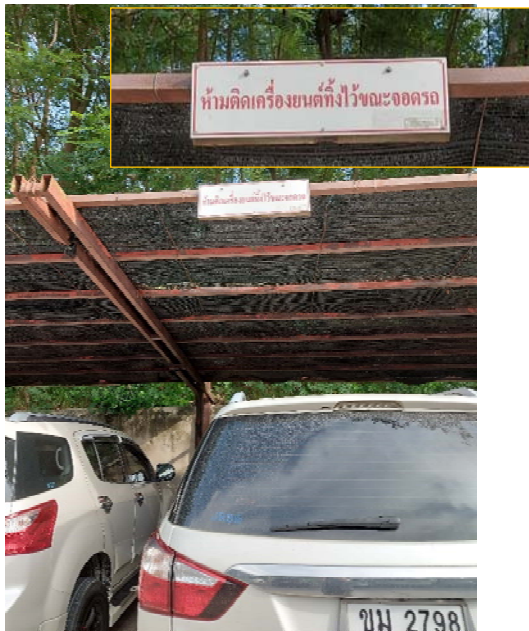
รูป 1.2 (2) ติดตั้งป้ายบริเวณลานจอดรถ
“โปรดดับเครื่องยนต์ขณะจอดรถ”

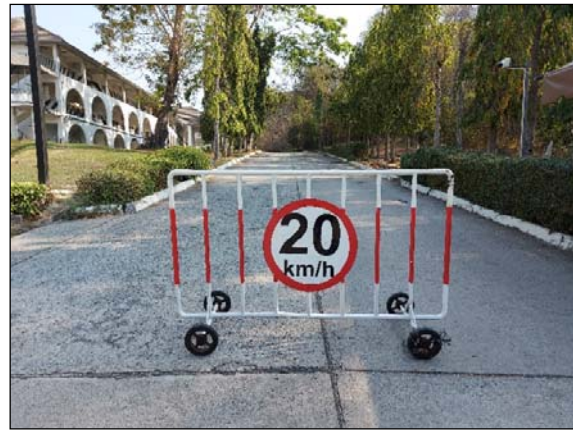
รูปที่ 1.4(1) มีการติดป้ายจำกัดความเร็ว

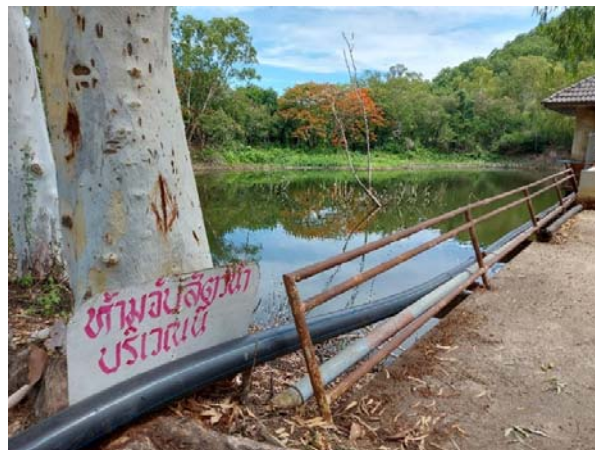
รูปที่ 1.6 (1) บ่อรับน้ำที่ 3 เพื่อนำมาใช้รดน้ำต้นไม้และสนามหญ้า

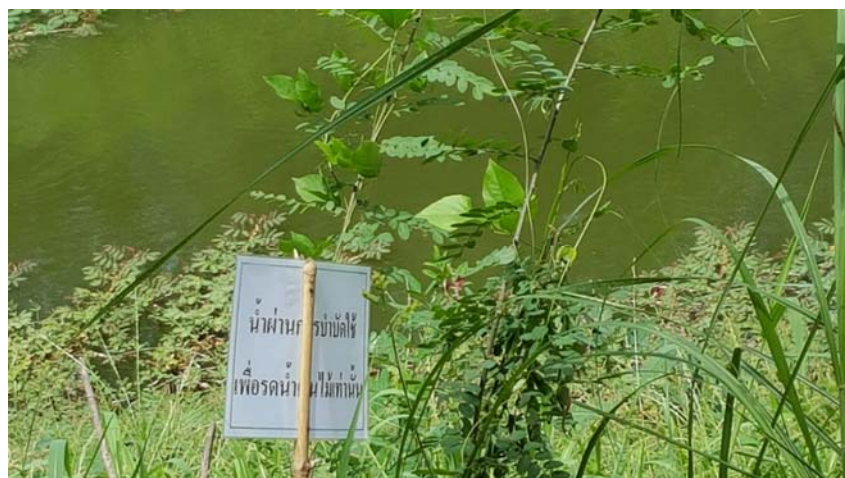
รูปที่ 1.6 (2) บ่อรับน้ำที่ 20 เพื่อนำมาใช้รดน้ำต้นไม้และสนามหญ้า และป้าย ห้ามจับสัตว์น้ำ

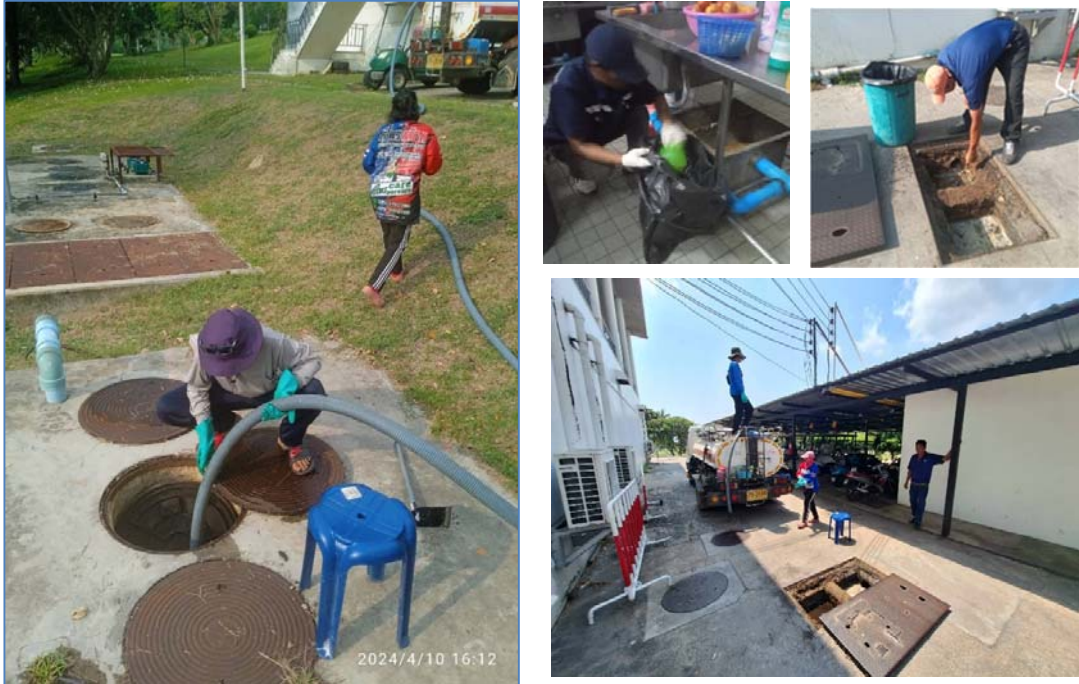
รูปที่ 1.6 (3) การสูบน้ำออกจากระบบบำบัดไปกำจัด

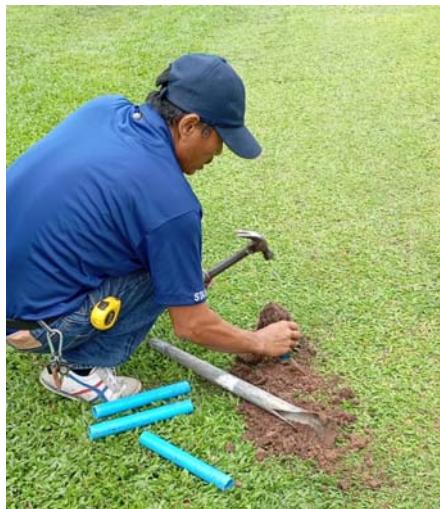
รูปที่ 2.1 ตรวจสอบรอยแตก/ชำรุดของระบบจ่ายน้ำ และระบบเส้นท่อประปาให้อยู่ในสภาพดีอยู่เสมอ

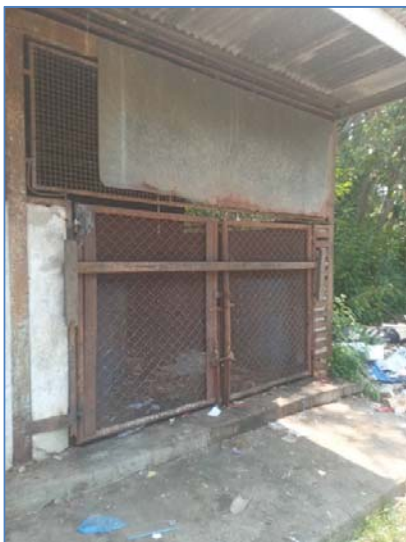
รูปที่ 2.3(1) จัดให้มีโรงพักขยะแยกประเภท

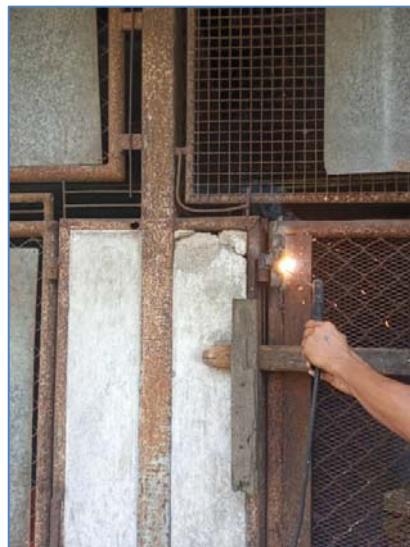
รูปที่ 2.3(2) จัดให้มีโรงพักขยะแยกประเภท

รวมขยะภายในมีถังขยะปิดมิดชิด ขนาด 240 ลิตร
ตั้งไว้ภายในเพื่อป้องกันการรั่วไหล

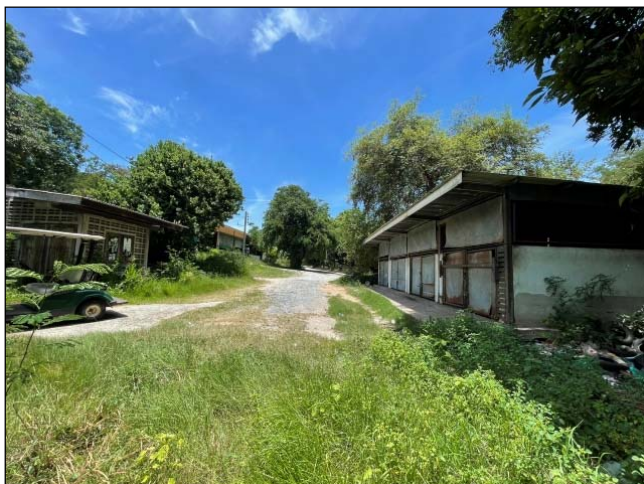
รูปที่ 2.3(3) มีการทำความสะอาดพื้นห้องพัก
ขยะเปียก ภายหลังเก็บขนขยะมูลฝอย

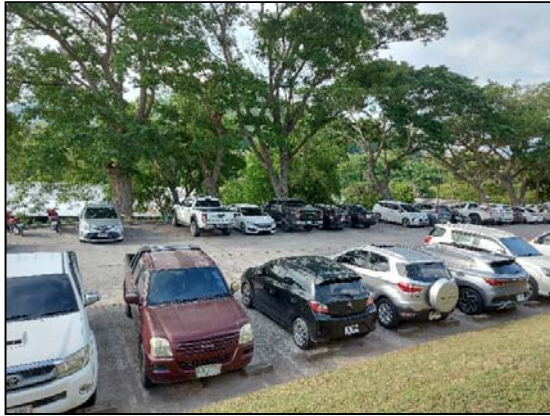
รูปที่ 2.5(1) ลานจอดรถ บริเวณหน้าอาคาร
คลับเฮ้าส์

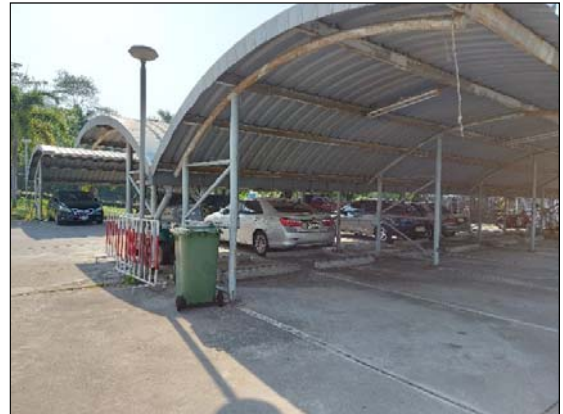
รูปที่ 2.5(2) ลานจอดรถ บริเวณ
หน้าอาคารโรงแรมสวนขยาย

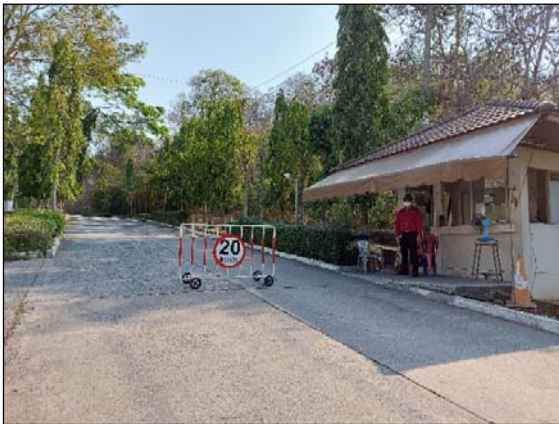
รูปที่ 3.1(1) เจ้าหน้าที่รักษาความปลอดภัย
ดูแลทางเข้า-ออก ด้านหน้าโครงการ

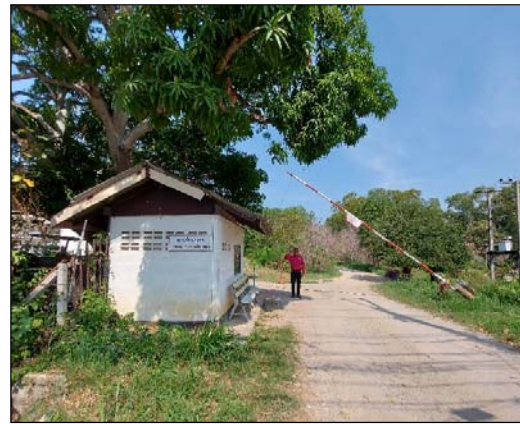
รูปที่ 3.1(2) เจ้าหน้าที่รักษาความปลอดภัย
ดูแลทางเข้า-ออก หลังโครงการ
(บริเวณบ้านพักคนงาน)

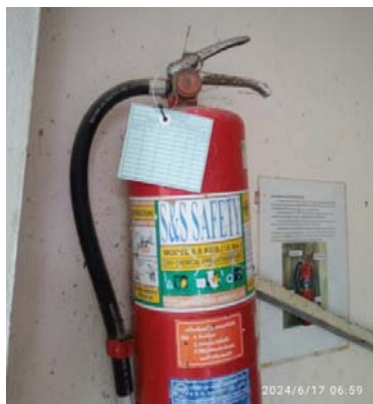
รูปที่ 3.2(3) จัดให้มีถังดับเพลิงชนิดมือถือ
ชนิด Dry Chemical ขนาด 10 ปอนด์

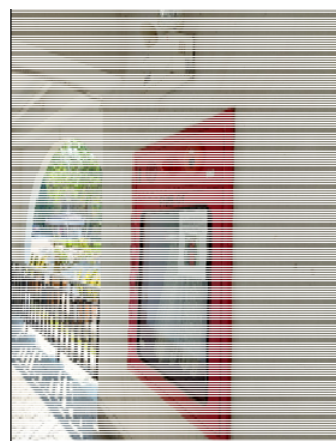
รูปที่ 3.2(4) ตู้สายฉีดน้ำดับเพลิง (Fire Hose
Cabinet) ติดตั้งไว้ภายในอาคาร

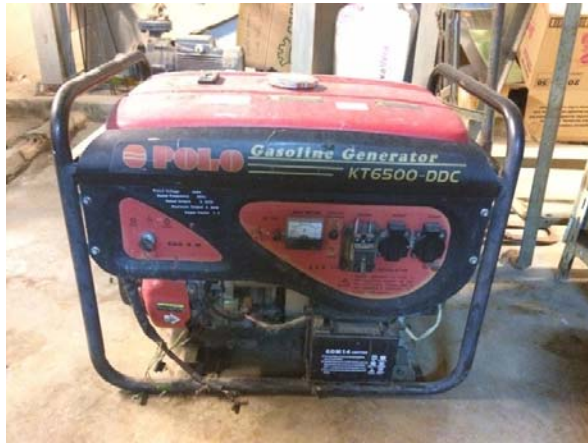
รูปที่ 3.2(5) เครื่องปั่นไฟขนาด 5KW

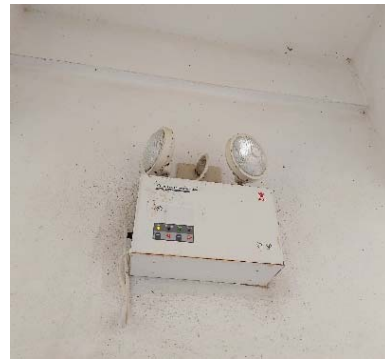
รูปที่ 3.2(6) ตรวจสอบชุดไฟฉุกเฉิน

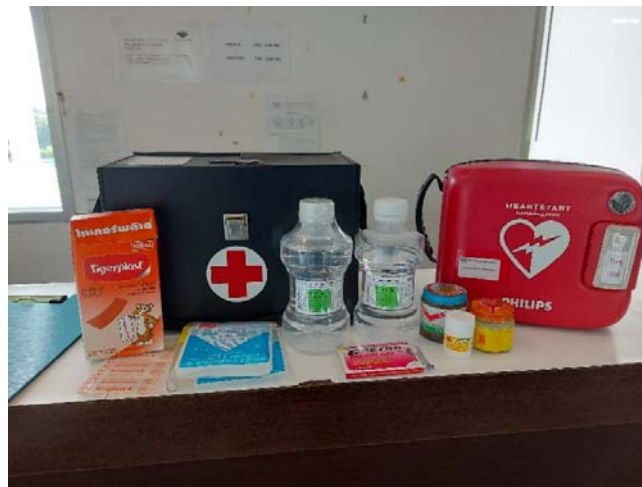
รูปที่ 3.3(1) มีเครื่องมือ/อุปกรณ์ใช้ในการ
ปฐมพยาบาลเบื้องต้น

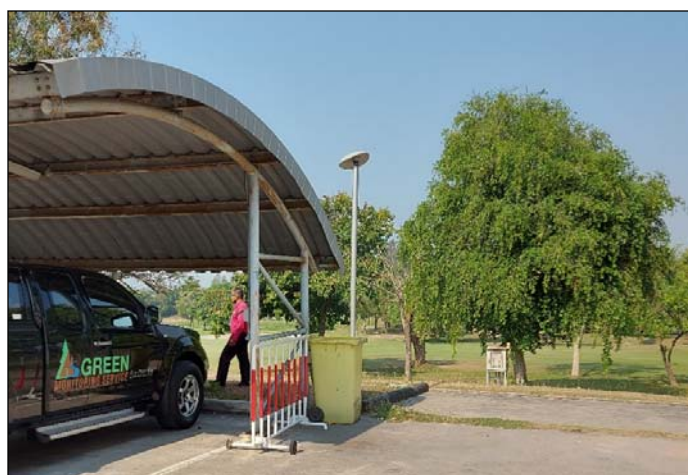
รูปที่ 3.3(2) จัดให้มีภาชนะรองรับขยะ ที่มีฝาปิด
มิดชิด ตามจุดต่างๆ ของโครงการ

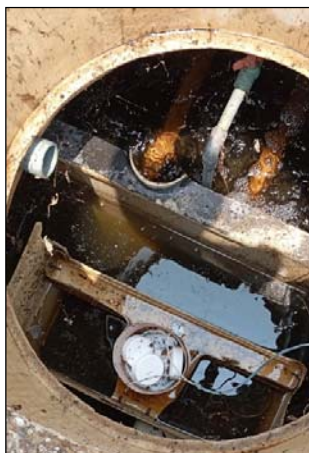
รูปที่ 3.3(3) มีการฆ่าเชื้อโรคด้วยคลอรีน
ก่อนปล่อยสู่แหล่งรองรับน้ำทิ้ง
