รายงานฉบับนี้เป็นรายงานการปฏิบัติตามมาตรการลดผลกระทบและติดตามตรวจสอบคุณภาพสิ่งแวดล้อมของโครงการ บางลา สวีทส์ ประจำเดือนมกราคม – มิถุนายน 2567

### ผลการดำเนินการตามมาตรการลดผลกระทบสิ่งแวดล้อม

## ตารางที่ 2.1 สรุปผลการดำเนินการตามมาตรการลดผลกระทบสิ่งแวดล้อม โครงการ บางลา สวีทส์ ประจำเดือนมกราคม – มิถุนายน 2567

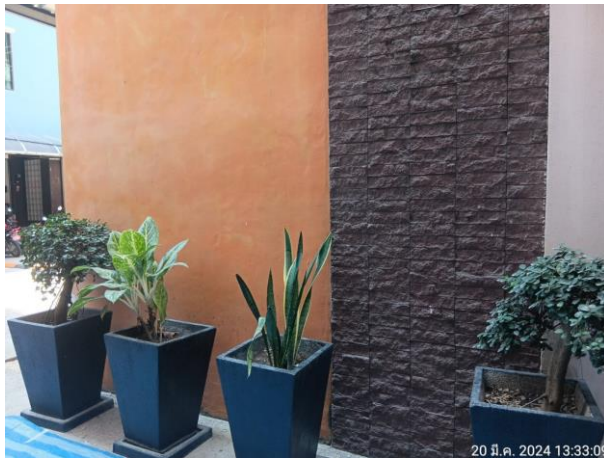
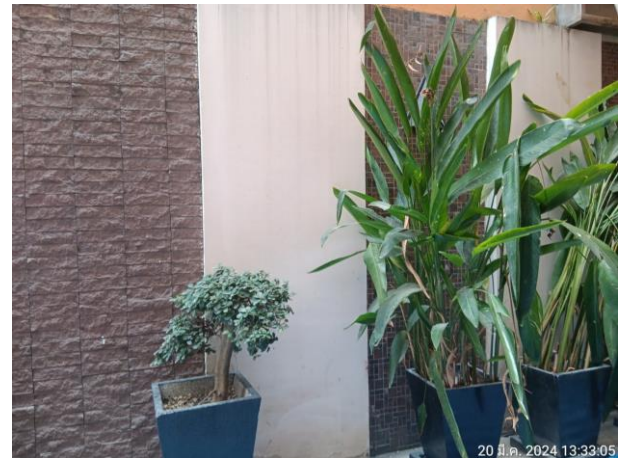
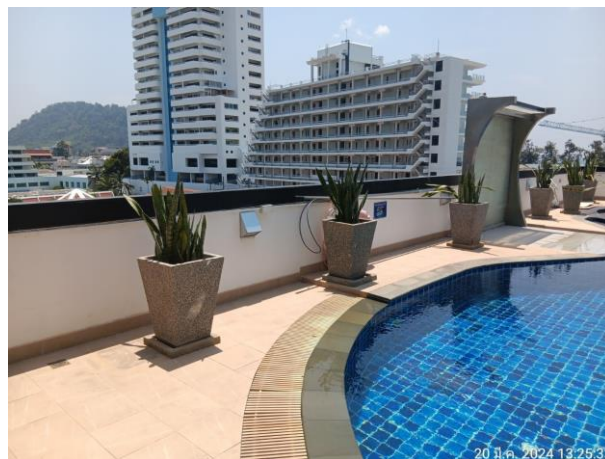
รูปที่ 2.1 พื้นที่สีเขียว

| มาตรการป้องกันและแก้ไขผลกระทบสิ่งแวดล้อม | รายละเอียดผลการปฏิบัติตามมาตรการ และประสิทธิภาพของการดำเนินการ | ปัญหา อุปสรรค และแนวทางการแก้ไข |
|---|---|---|
| <b>1.2 การชะล้างพังทลายของดิน</b><br>- จัดให้มีพื้นที่สีเขียวคลุมดินกว่าร้อยละ 38.84 ของพื้นที่ที่ช่วยสร้างร่มรื่นและดูดซับน้ำฝน | - โครงการไม่มีพื้นที่สีเขียว เนื่องจากใช้พื้นที่ในการสร้างที่อยู่อาศัย ทั้งนี้ โครงการมีการปลูกต้นไม้ในกระถางเพื่อช่วยสร้างความร่มรื่นทดแทน โดยจัดวางกระถางต้นไม้บริเวณชั้นดาดฟ้าจำนวน 13 กระถาง และบริเวณชั้น 1 ทางเข้าลิโอบบี้และบริเวณด้านข้างของอาคาร จำนวน 43 กระถาง รวมพื้นที่สีเขียวประมาณ 28 ตารางเมตร (รูปที่ 2.1) | |

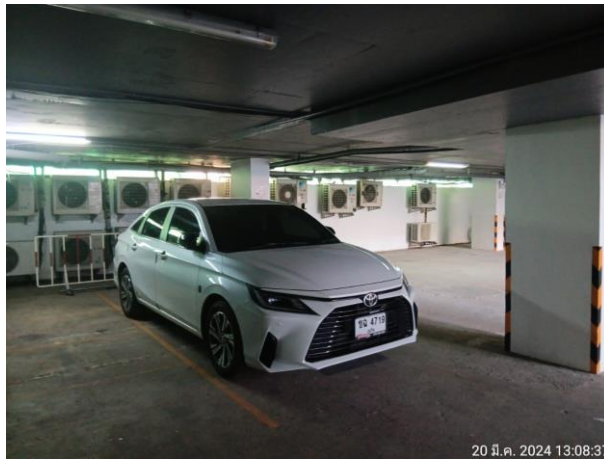
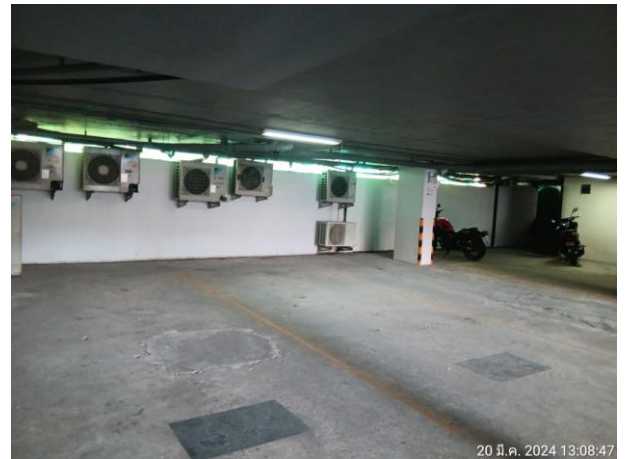
รูปที่ 2.3 ที่จอดรถ

| มาตรการป้องกันและแก้ไขผลกระทบสิ่งแวดล้อม | รายละเอียดผลการปฏิบัติตามมาตรการ และประสิทธิภาพของการดำเนินการ | ปัญหา อุปสรรค และแนวทางการแก้ไข |
|---|---|---|
| <b>3. คุณค่าการใช้ประโยชน์ของมนุษย์</b><br><b>3.1 การใช้ที่ดิน</b><br><b>3.2 การคมนาคมขนส่ง</b><br>- ติดตั้งเครื่องหมายจราจรทางเข้าออกและที่จอดรถ<br>- จัดเจ้าหน้าที่อำนวยความสะดวกบริเวณทางเข้าออกและที่จอดรถ<br>- ห้ามจอดรถตรงทางเข้าออกโครงการและไหล่ทาง<br>- จัดที่จอดรถยนต์ภายในพื้นที่โครงการจำนวน 24 คัน โดยขนาดพื้นที่จอดรถและจำนวนที่จอดรถยนต์ เป็นไปตามกฎหมายกำหนด | - โครงการติดตั้งป้ายบริเวณทางเข้า-ออกโครงการ<br>- โครงการมีเจ้าหน้าที่รักษาความปลอดภัยอำนวยความสะดวกให้แก่ผู้ที่เข้า-ออกโครงการตลอด 24 ชั่วโมง (รูปที่ 2.2)<br>- โครงการมีที่จอดรถยนต์ใต้อาคาร ประมาณ 15 คัน ทั้งนี้เพียงพอต่อความต้องการเนื่องจากผู้เข้าพักเดินทางด้วยรถสาธารณะ (รูปที่ 2.3) | |

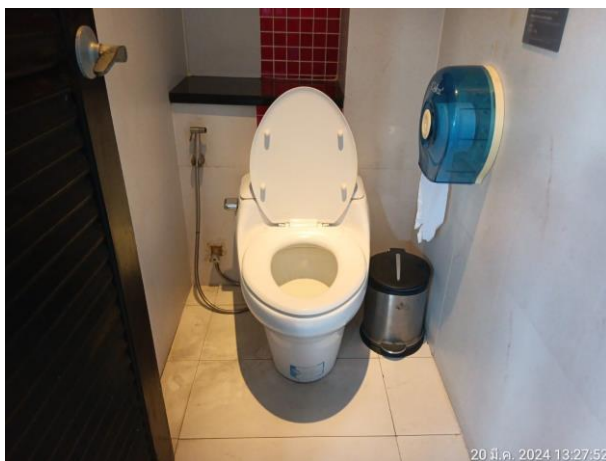
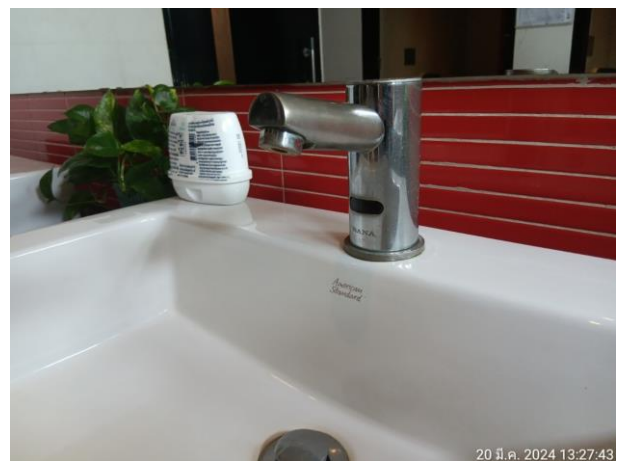
รูปที่ 2.7 สุขภัณฑ์ประหยัดน้ำ

| มาตรการป้องกันและแก้ไขผลกระทบสิ่งแวดล้อม | รายละเอียดผลการปฏิบัติตามมาตรการ และประสิทธิภาพของการดำเนินการ | ปัญหา อุปสรรค และแนวทางการแก้ไข |
|---|---|---|
| <b>3.3 การใช้น้ำ</b><br>- กักเก็บน้ำประปาในถังเก็บน้ำใต้ดินใต้ที่จอดรถ ขนาด 100 ลูกบาศก์เมตร จำนวน 1 ถัง ก่อนบ่มขึ้นไปยังถังเก็บน้ำดาดฟ้า จำนวน 6 ถัง ปริมาตรถังละ 4 ลูกบาศก์เมตร แล้วจึงแจกจ่ายไปยังแต่ละส่วนของอาคาร รวมปริมาตรกักเก็บน้ำของโครงการทั้งสิ้น 124 ลูกบาศก์เมตร แล้วจึงแจกจ่ายไปยังแต่ละส่วนของอาคาร รวมปริมาตรกักเก็บน้ำของโครงการทั้งสิ้น 124 ลูกบาศก์เมตร ซึ่งน้ำส่วนนี้จะนำมาใช้เป็นน้ำสำรองสำหรับดับเพลิงด้วย<br><br>- ประชาสัมพันธ์ให้ร่วมกันประหยัดน้ำ<br>- ตรวจสอบการจ่ายน้ำและเส้นท่อให้อยู่ในสภาพดีอยู่เสมอ หากพบว่าชำรุดให้แก้ไขทันที<br><br>- ใช้สุขภัณฑ์ในห้องน้ำประเภทประหยัดน้ำ | - โครงการใช้น้ำประปาจากการประปา โดยเก็บรวบรวมไว้ที่ถังเก็บน้ำใต้ดิน บริเวณพื้นที่จอดรถขนาด 21 ลูกบาศก์เมตร จำนวน 1 ถัง (รูปที่ 2.4) ก่อนบ่มไปเก็บไว้ยังถังเก็บน้ำบนชั้นดาดฟ้า จำนวน 5 ถัง (รูปที่ 2.5) ขนาดถังละ 4 ลูกบาศก์เมตร จากนั้นแจกจ่ายไปยังอาคารต่างๆ โดยมีปริมาตรกักเก็บน้ำทั้งสิ้น 41 ลูกบาศก์เมตร โดยสามารถสำรองน้ำใช้ได้ประมาณ 2 วัน ซึ่งน้ำในส่วนนี้เป็นน้ำสำรองดับเพลิงเช่นกัน<br><br>- โครงการติดตั้งป้ายณรงค์ประหยัดน้ำไว้ในโครงการ (รูปที่ 2.6)<br>- โครงการมีเจ้าหน้าที่แผนกช่างเป็นผู้ดูแลตรวจสอบการจ่ายน้ำและเส้นท่อให้อยู่ในสภาพดีอยู่เสมอ หากพบว่าชำรุดจะรีบดำเนินการแก้ไขทันที<br>- โครงการเลือกใช้สุขภัณฑ์ประหยัดน้ำ (รูปที่ 2.7) | |

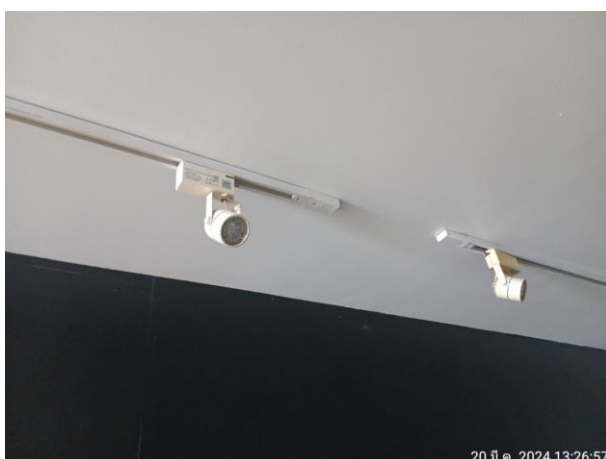
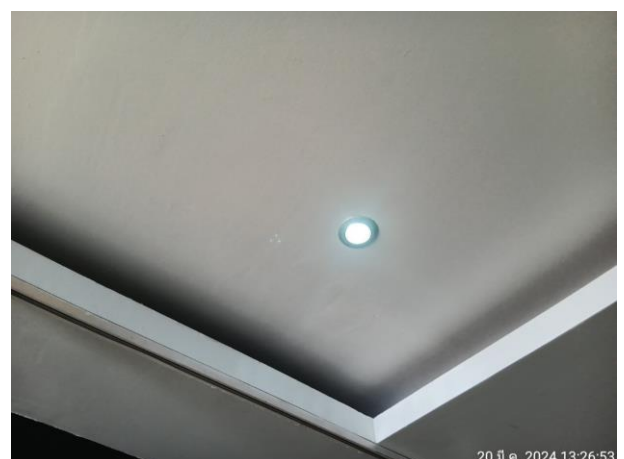
รูปที่ 2.11 อุปกรณ์ประหยัดพลังงาน

| มาตรการป้องกันและแก้ไขผลกระทบสิ่งแวดล้อม | รายละเอียดผลการปฏิบัติตามมาตรการ และประสิทธิภาพของการดำเนินการ | ปัญหา อุปสรรค และแนวทางการแก้ไข |
|---|---|---|
| <b>3.8 ไฟฟ้า</b><br>- ติดตั้งหม้อแปลงก่อนจ่ายไฟไปยังแต่ละส่วนของโครงการ<br>- เลือกใช้อุปกรณ์ไฟฟ้าต่างๆที่เป็นชนิดประหยัดพลังงาน | - โครงการมีการติดตั้งหม้อแปลงบริเวณพื้นที่หน้าโครงการ (รูปที่ 2.10)<br>- โครงการเลือกใช้อุปกรณ์ประหยัดพลังงานเช่นใช้หลอด LED และรณรงค์ให้มีการประหยัดพลังงานด้วยเช่นกัน (รูปที่ 2.11) | |

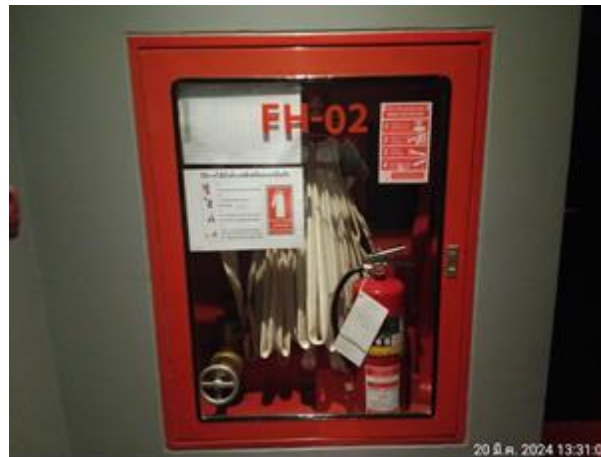
รูปที่ 2.17 ตู้ FHC

| มาตรการป้องกันและแก้ไขผลกระทบสิ่งแวดล้อม | รายละเอียดผลการปฏิบัติตามมาตรการ และประสิทธิภาพของการดำเนินการ | ปัญหา อุปสรรค และแนวทางการแก้ไข |
|---|---|---|
| <b>4.5 การป้องกันอัคคีภัย</b><br>- โครงการได้ติดตั้งเครื่องตรวจจับความร้อน (Heat Detector : H) เป็นแบบผสม ตรวจจับได้ 100 ตารางเมตร และเครื่องตรวจจับควัน (Smoke Detector : S) เป็นแบบ Photoelectric ตรวจจับได้ 150 ตารางเมตร รวมทั้งติดตั้งอุปกรณ์ส่งเสียงสัญญาณเป็นแบบ Alarm Bell ให้ระดับเสียงดังไม่น้อยกว่า 94 dB ที่ระยะห่าง 1 เมตร<br>- โครงการจะติดตั้งตู้ดับเพลิง (Fire Hose Carbinet : FHC) ซึ่งภายในจะประกอบด้วยถังดับเพลิงชนิดหัวขนาด 4.5 กิโลกรัม ชั้นละ 1 จุด และสามารถนำไปใช้งานได้สะดวก รวมทั้งอยู่ในสภาพที่ใช้งานได้ตลอดเวลา | - โครงการติดตั้งเครื่องตรวจจับความร้อนบริเวณห้องอาหาร และติดตั้งเครื่องตรวจจับควันบริเวณทางเดินภายในอาคารทุกชั้น (รูปที่ 2.15) รวมถึงมีการติดตั้งอุปกรณ์ส่งเสียงส่งเสียงสัญญาณเป็นแบบ Alarm bell (รูปที่ 2.16 )<br>- โครงการติดตั้งตู้ดับเพลิง FHC โดยภายในประกอบด้วยถังดับเพลิงชนิดหัว ชั้นละ 1 จุด และสามารถใช้งานได้ตลอดเวลา (รูปที่ 2.17) | |
