ผลการปฏิบัติตามมาตรการป้องกันและ
แก้ไขผลกระทบสิ่งแวดล้อม

บริษัท เอเชียน พร็อพเพอร์ตี้ ดีเวลลอปเม้นท์ จำกัด (มหาชน) เป็นผู้พัฒนาโครงการ The Address Asoke (ชื่อเดิมโครงการอาคารชุดพักอาศัย โอโศก-เพชรบุรี) ซึ่งได้จัดทำรายงานการวิเคราะห์ผลกระทบสิ่งแวดล้อม และผ่านความเห็นชอบ ตามหนังสือที่ ทส 1009.5/6355 ลงวันที่ 21 สิงหาคม 2552 โดยตัวโครงการเป็นอาคารชุดพักอาศัย ขนาด 44 ชั้น จำนวน 1 อาคาร มีห้องพักรวมทั้งหมด 574 ห้อง ก่อสร้างบนพื้นที่ 3-3-77 ไร่ ตั้งอยู่บนถนนเพชรบุรี แขวงมักกะสัน เขตราชเทวี กรุงเทพมหานคร ปัจจุบันดำเนินการก่อสร้างเสร็จแล้วและได้จดทะเบียนนิติบุคคลอาคารชุดภายใต้ชื่อนิติบุคคลอาคารชุด ดิแอตเดรส โอโศก ทั้งนี้หนังสือเห็นชอบได้กำหนดมาตรการป้องกันและแก้ไขผลกระทบสิ่งแวดล้อมและมาตรการติดตามตรวจสอบผลกระทบสิ่งแวดล้อม เพื่อเป็นแนวทางให้โครงการปฏิบัติ รวมไปถึงเสนอรายงานผลการปฏิบัติตามมาตรการฯ ต่อหน่วยงานอนุญาต และหน่วยงานที่เกี่ยวข้อง รวมทั้งสำนักงานนโยบายและแผนทรัพยากรธรรมชาติและสิ่งแวดล้อม (สผ.) ทุก 6 เดือน

ตารางที่ 2.2-1 มาตรการป้องกันและแก้ไขผลกระทบสิ่งแวดล้อม โครงการ The Address Asoke (ระยะดำเนินการ)

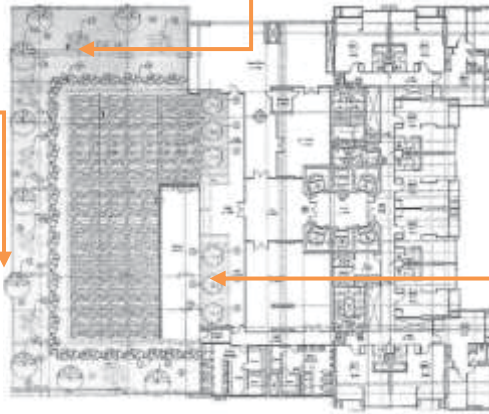
พื้นที่สีเขียวชั้นที่ 9

1. ทรัพยากรสิ่งแวดล้อมทางกายภาพ					
1.1 สภาพภูมิประเทศ	- จัดให้มีการปลูกไม้สูงรอบแนวเขตที่ดินโครงการ	✓	- โครงการได้มีการปลูกต้นไม้สูงรอบแนวเขตที่ดินของโครงการ	-	ภาพที่ 2.2-1 การจัดการพื้นที่สีเขียว

2. จัดให้มีการปลูกต้นไม้ที่มีลำต้นสูงล้อมรอบพื้นที่โครงการโดยเฉพาะในด้านที่ติดกับศาสนสถาน	✓	- โครงการได้จัดให้มีรั้วสูงและมีการปลูกต้นไม้สูงรอบแนวเขตพื้นที่ของโครงการ	-	ภาพที่ 2.2-1 การจัดการพื้นที่สีเขียว

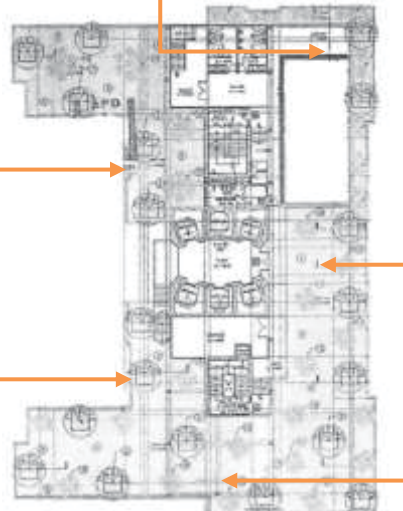
พื้นที่สีเขียวชั้นที่ 44

4. จัดให้มีการปลูกต้นไม้หรือจัดให้มีพื้นที่สีเขียวโดยรอบอาคารตามแนวเขตที่ดินและตามระเบียบของชั้นอาคารจอดรถให้เกิดความร่มรื่นและช่วยลดความร้อน รวมทั้งดูดซับก๊าซคาร์บอนไดออกไซด์	✓	- โครงการได้จัดให้มีพื้นที่สีเขียวโดยรอบอาคารและตามแนวเขตที่ดิน เพื่อให้เกิดความร่มรื่น ลดความร้อน และเพื่อดูดซับมลพิษต่างๆ ที่เกิดจากรถยนต์	-	ภาพที่ 2.2-1 การจัดการพื้นที่สีเขียว

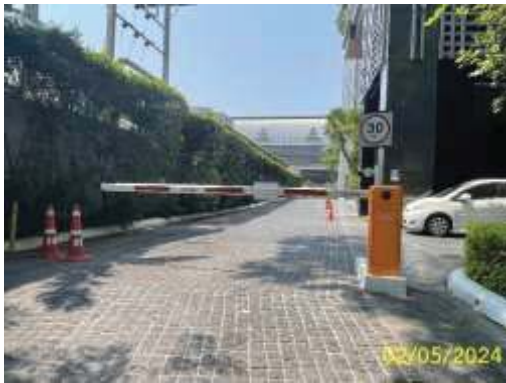
ทางเข้า-ออกด้านหน้าโครงการ

6. จัดระบบการจราจรภายในโครงการให้เหมาะสมและสอดคล้องกับสภาพการจราจรภายนอกโครงการ โดยจัดให้มีทางเข้า-ออก 1 จุดบริเวณด้านหน้าโครงการ ติดกับถนนเพชรบุรี ซึ่งใช้เป็นช่องทางเข้า 1 ช่องทางและช่องทางออก 1 ช่องทาง และมีจุดรับบริการผ่านเข้า-ออกให้บริการกับผู้พักอาศัยที่จะเข้าสู่อาคาร โดยติดตั้งให้ห่างจากตำแหน่งทางเข้า-ออก โดยไม่กีดขวางทางจราจร ส่วนการจัดระบบถนนในโครงการ ประกอบด้วย - ถนนรอบอาคาร มีความกว้างประมาณ 6-7.23 ม. เป็นแบบเดินรถทางเดียว (One-way Traffic) สามารถวิ่งวนได้โดยรอบอาคาร และใช้เป็นทางวิ่งรถดับเพลิงตามกฎหมาย - ถนนภายในอาคารจอดรถ มีความกว้างประมาณ 6 ม. จัดระบบการจราจรเป็นแบบเดินรถทางเดียว (One-way Traffic) เพื่อเป็นทางวิ่งเข้าสู่ชั้นจอดรถอื่นๆ ภายในอาคาร โดยจะมีลูกศรแสดงทิศทางป้ายสัญญาณจราจร ไฟแสงสว่างติดตั้งอยู่ตามความเหมาะสม รวมทั้งมีเจ้าหน้าที่อำนวยความสะดวกตลอดเวลา	✓ - โครงการจัดให้มีทางเข้า-ออกจำนวน 2 ทางเชื่อมต่อกับถนนเพชรบุรีและถนนกำแพงเพชร 7 และจัดระบบจราจรภายในโครงการให้มีความสอดคล้องกับสภาพจราจรของถนนภายนอกโครงการ	-	ภาพที่ 2.2-2 การจัดการด้านการจราจร

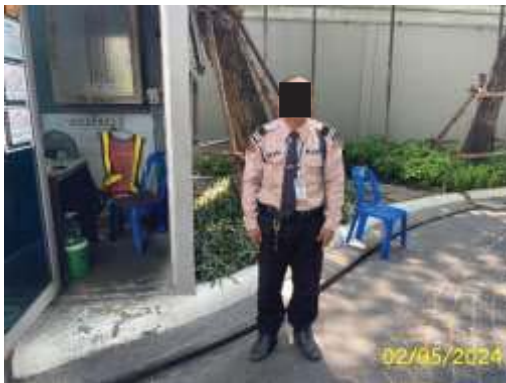
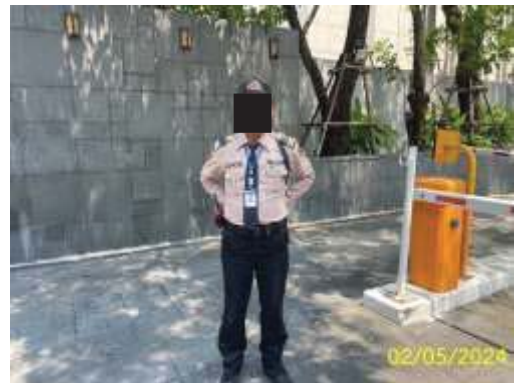
เจ้าหน้าที่อำนวยความสะดวกบริเวณทางเข้า-ออกโครงการ

2. จัดให้มีเจ้าหน้าที่ประจำพื้นที่จอดรถของโครงการ และทางเข้า-ออก เพื่อควบคุมและอำนวยความสะดวกในการเข้าจอดรถและป้องกันรถติดภายนอกและภายในโครงการ โดยเฉพาะในช่วงชั่วโมงเร่งด่วนเช้า-เย็น อีกทั้งจะต้องคอยโบกรถให้หยุดรอที่ถนนภายในโครงการก่อน เพื่อป้องกันการเคลื่อนรถออกมารอหรือกีดขวางการจราจรบริเวณถนนเพชรบุรี และต้องกำกับไม่ให้รถที่ออกจากโครงการตัดเลนจราจรในช่วงเวลาเร่งด่วน	✓ - โครงการจัดให้มีเจ้าหน้าที่คอยอำนวยความสะดวกประจำพื้นที่จอดรถและทางเข้า - ออกโครงการ เพื่อควบคุมและอำนวยความสะดวกในการเข้าจอดรถและป้องกันรถติด โดยเฉพาะช่วงชั่วโมงเร่งด่วน	-	ภาพที่ 2.2-2 การจัดการด้านการจราจร

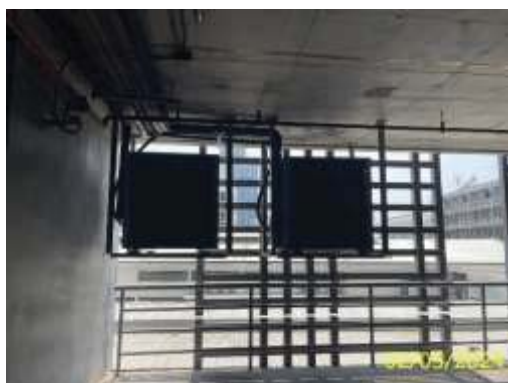
พัดลมระบายอากาศชั้นจอดรถ

2. จัดให้มีการระบายอากาศในพื้นที่จอดรถด้วยพัดลมระบายอากาศ ที่ได้ออกแบบอัตราการระบายอากาศไม่น้อยกว่าที่กำหนดตาม กฎกระทรวง ฉบับที่ 50 (พ.ศ.2540) ออกตามความใน พรบ.ควบคุมอาคาร (พ.ศ. 2522)	✓	- โครงการได้ติดตั้งระบบระบายอากาศในพื้นที่จอดรถด้วยพัดลมระบายอากาศ	-	ภาพที่ 2.2-3 การจัดการระบบระบายอากาศ

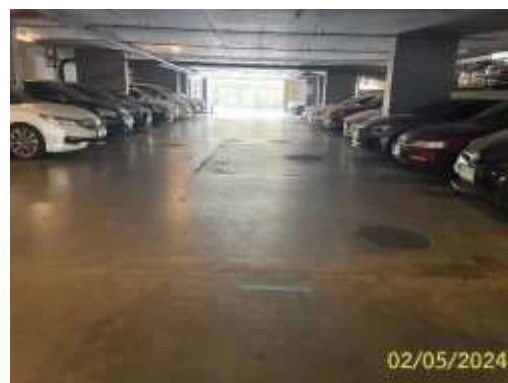
บ่อสุดท้ายก่อนปล่อยออกนอกโครงการ

3. จัดให้มีการติดตั้งตะแกรงดักขยะที่บ่อพักน้ำสุดท้ายก่อนระบายออกนอกโครงการ เพื่อดักเศษสิ่งสกปรกที่อาจติดมากับน้ำทิ้ง	✓ - โครงการได้ติดตั้งตะแกรงดักขยะที่บ่อพักน้ำสุดท้ายก่อนปล่อยออกนอกโครงการ เพื่อดักเศษขยะต่าง ๆ ที่ติดมากับน้ำทิ้ง และจัดให้มีเจ้าหน้าที่คอยดักขยะออกเป็นประจำ	-	ภาพที่ 2.2-4 การจัดการน้ำเสีย

6. ติดตั้งตะแกรงดักขยะที่บ่อดักน้ำ (Manhole) สุดท้ายก่อนที่จะระบายน้ำออกสู่ที่ระบายน้ำสาธารณะ และหมั่นตรวจสอบ ดักขยะออกเป็นประจำ	✓ - โครงการได้ติดตั้งตะแกรงดักขยะที่บ่อดักน้ำสุดท้ายก่อนปล่อยออกนอกโครงการ และจัดให้มีเจ้าหน้าที่คอยตรวจสอบและดักขยะออกเป็นประจำ	-	ภาพที่ 2.2-4 การจัดการน้ำเสีย

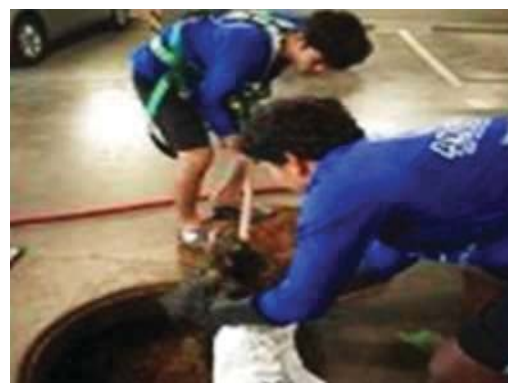
การสูบน้ำก่อนส่วนเกินระบบบำบัดน้ำเสีย

3. ประสานงานให้รถสูบล้างถังของสำนักงานเขตฯ เข้าสูบล้างถังจากระบบบำบัดน้ำเสียทุกๆ เดือน หรือตามความเหมาะสม	✓ - โครงการได้จัดให้มีการสูบล้างถังส่วนเกินของระบบบำบัดน้ำเสียทุกปี	-	ภาพที่ 2.2-4 การจัดการน้ำเสีย

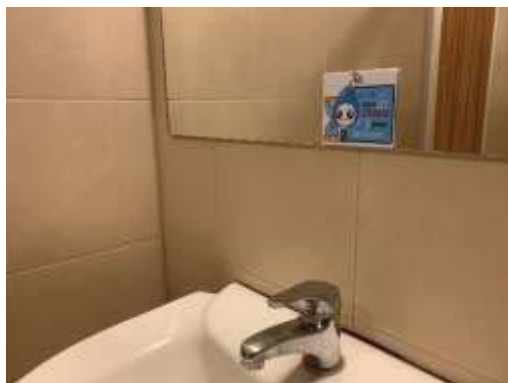
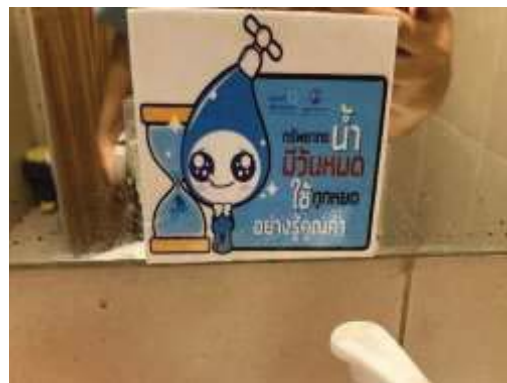
ป้ายประชาสัมพันธ์การประหยัดน้ำ

2. ส่งเสริมและประชาสัมพันธ์ให้มีการประหยัดน้ำแก่ผู้พักอาศัย และพนักงานประจำโครงการ	✓ - โครงการได้ติดป้ายประชาสัมพันธ์รณรงค์ประหยัดน้ำ โดยติดป้ายไว้ตามจุดต่างๆ ที่สามารถมองเห็นได้ชัดเจน	-	ภาพที่ 2.2-5 การจัดการน้ำใช้

2. ประชาสัมพันธ์ รณรงค์ ขอความร่วมมือในการประหยัดน้ำแก่ผู้ใช้บริการและพนักงานโครงการ โดยการจัดบอร์ดประชาสัมพันธ์ ติดป้าย/คำขวัญในห้องพัก สำนักงาน และพื้นที่สาธารณะอื่นๆ เป็นต้น	✓ - โครงการได้มีการประชาสัมพันธ์รณรงค์ขอความร่วมมือในการประหยัดน้ำแก่ผู้ใช้บริการและพนักงานโครงการ โดยการติดป้ายในจุดต่าง ๆ ที่สามารถมองเห็นได้ชัดเจน	-	ภาพที่ 2.2-5 การจัดการน้ำใช้

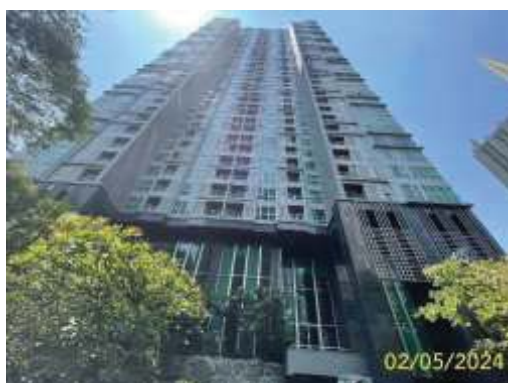
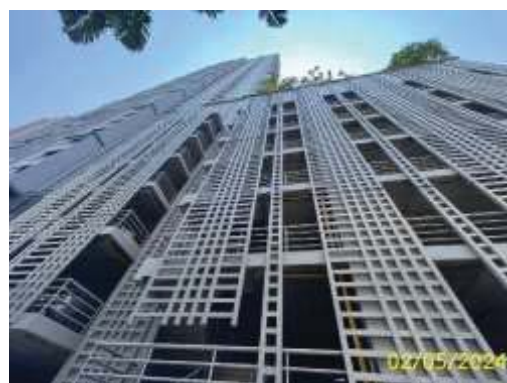
สีตัวอาคารและกระจกเขียวแบบตัดแสง

2. การเลือกใช้กระจกตกแต่งห้องพักต่างๆ ควรเลือกกระจกที่มีคุณสมบัติในการดูดซับพลังงานความร้อนต่ำและมีการสะท้อนแสงน้อย	✓ - โครงการเลือกใช้กระจกที่มีคุณสมบัติในการดูดซับพลังงานความร้อนต่ำและมีการสะท้อนแสงน้อยมาใช้ในโครงการ	-	ภาพที่ 2.2-6 โครงสร้างอาคารและการออกแบบ

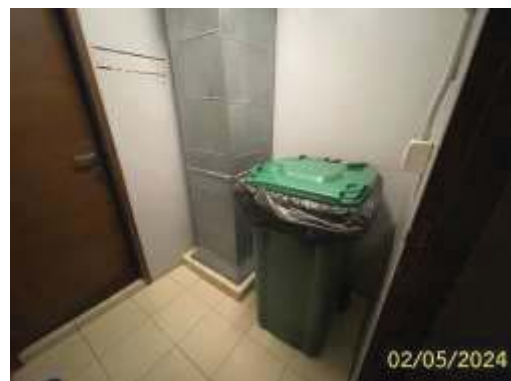
ห้องพักมูลฝอยประจำชั้น
ภาพที่ 2.2-8 การจัดการมูลฝอย

2. จัดให้มีห้องพักมูลฝอยรวมของอาคาร มีความจุเท่ากับ 32.475 ลบ.ม. หรือสามารถเก็บมูลฝอยที่เกิดขึ้นได้มากกว่า 3 วัน และหมั่นทำความสะอาดอย่างน้อยสัปดาห์ละครั้ง	✓ - โครงการจัดให้มีห้องพักขยะรวม 1 แห่งตั้งอยู่บริเวณชั้น 1 ด้านหน้าโครงการ ซึ่งสามารถรองรับมูลฝอยที่เกิดขึ้นในโครงการและสามารถกักเก็บมูลฝอยเพื่อรอการเข้ามาเก็บขนของเทศบาลได้อย่างเพียงพอ และโครงการจัดให้มีเจ้าหน้าที่คอยทำความสะอาดเป็นประจำทุกสัปดาห์	-	ภาพที่ 2.2-8 การจัดการมูลฝอย
