สรุปผลการปฏิบัติตามมาตรการฯ  
และข้อเสนอแนะ

## บทที่ 4

### สรุปผลการปฏิบัติตามมาตรการฯ และข้อเสนอแนะ

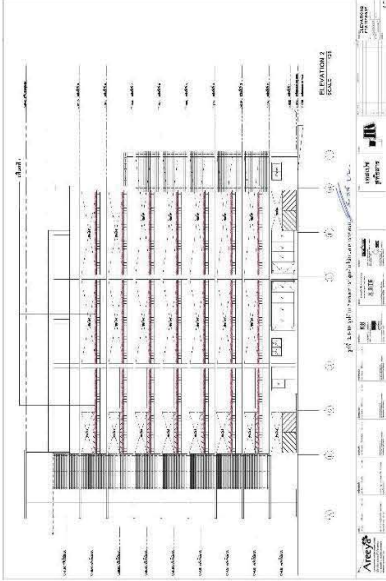
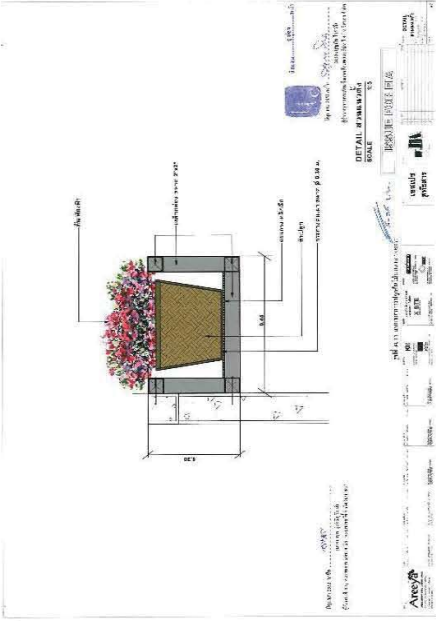
| 1. ทรัพยากรสิ่งแวดล้อมทางกายภาพ<br>1.2 คุณภาพอากาศ<br>2) มลพิษทางอากาศ | <p>- จัดให้มีการปลูกต้นไม้ที่บริเวณชั้นที่ 2-8 ของอาคารจอดรถ โดยปลูกต้นเฟื่องฟ้าไว้ในกระถางต้นไม้ โดยตั้งอยู่ภายในระยะเหล็ก ความกว้าง 0.45 ม. ความสูง 0.3 ม. ที่ยึดติดกับผนังกันตกของแต่ละชั้นของอาคารจอดรถ เพื่อให้ต้นไม้ดังกล่าวช่วยดูดซับมลพิษจากที่จอดรถ โครงการ</p> | <p><b>การดำเนินการในปัจจุบัน</b></p> <ul style="list-style-type: none"> <li>- ปฏิบัติไม่ได้ : ปัจจุบันโครงการได้มีการปลูกต้นไม้บริเวณอาคารจอดรถชั้น 2-8 เนื่องจากบริเวณดังกล่าวมีตู้ยกก่อสร้างกระบะเหล็กสำหรับบรรทุกปูนไม่มาตั้งแต่แรก</li> </ul> <p><b>แนวทางการดำเนินงาน</b></p> <ul style="list-style-type: none"> <li>- เนื่องจากผู้พัฒนาโครงการ (บริษัท อารียา พรอพเพอร์ตี้ จำกัด (มหาชน)) มีได้ดำเนินการติดตั้งกระบะเหล็กสำหรับปลูกต้นไม้ ขนาดความกว้าง 0.45 ม. ความสูง 0.3 ม. ยึดติดกับผนังกันตกของแต่ละชั้นของอาคารจอดรถทางด้านอาคารจอดรถ และฝั่งติดถนนซอยสวรรค์ใต้ ตั้งแต่ต้น ซึ่งเป็นภาระทำให้เกิดต้นทุนค่าใช้จ่ายในการก่อสร้าง ตัดแปลงอาคาร หรือเคลื่อนย้ายอาคาร (๑.๖) ที่ระบุว่าผู้พัฒนาโครงการ “ต้องปฏิบัติตามรายงานการวิเคราะห์ผลกระทบสิ่งแวดล้อมด้านโครงการที่พักอาศัย ตามหนังสือสำนักงานนโยบายและแผนทรัพยากรธรรมชาติและสิ่งแวดล้อม ที่ พส. 1009.5/4445 ลงวันที่ 18 มิถุนายน 2552”</li> </ul> |

| องค์ประกอบทางสิ่งแวดล้อม | มาตรการป้องกันและแก้ไขผลกระทบสิ่งแวดล้อมที่ไม่ได้ปฏิบัติ ปฏิบัติได้ ปฏิบัติไม่ได้ | การดำเนินการในปัจจุบัน/แนวทางการดำเนินการ |
|---|---|---|
| 2) มลพิษทางอากาศ (ต่อ) | | <div></div> <p>แบบแปลนระบุปลุกต้นไม้อาคารจอดรถ ผังด้านหน้าอาคารจอดรถ</p> <p>แบบแปลนระบุต้นไม้อาคารจอดรถ</p> |
