## บทที่ 1

#### 1. ความเป็นมาของโครงการและการจัดทำรายงาน

โครงการเซ็นทารา แกรนด์ บีช รีสอร์ท ภูเก็ต ตั้งอยู่ที่หมู่ 1 ตำบลกะรน อำเภอเมือง จังหวัดภูเก็ต ได้ดำเนินการจัดทำรายงานผลการปฏิบัติตามมาตรการป้องกัน แก้ไข และลดผลกระทบ และติดตามตรวจสอบคุณภาพสิ่งแวดล้อม ประจำเดือนมกราคม – มิถุนายน 2567 ตามแนวทางการเสนอรายงานผลการปฏิบัติตามมาตรการป้องกัน แก้ไข และลดผลกระทบและติดตามตรวจสอบคุณภาพสิ่งแวดล้อม ประเภทโครงการที่พักอาศัย บริการชุมชน และสถานที่พักตากอากาศ

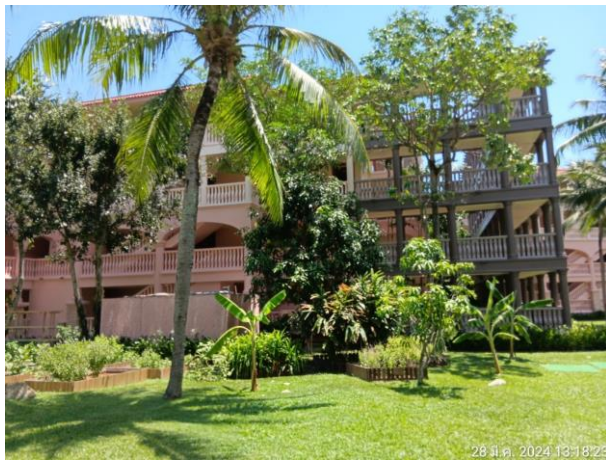
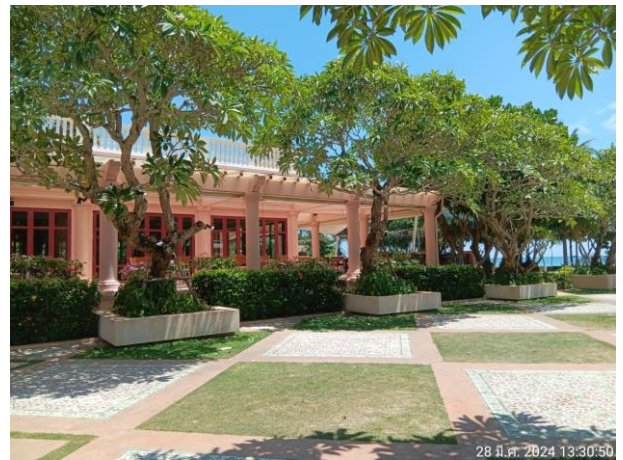
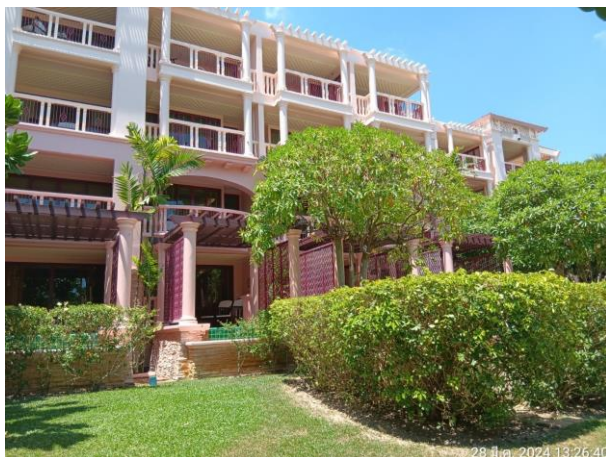
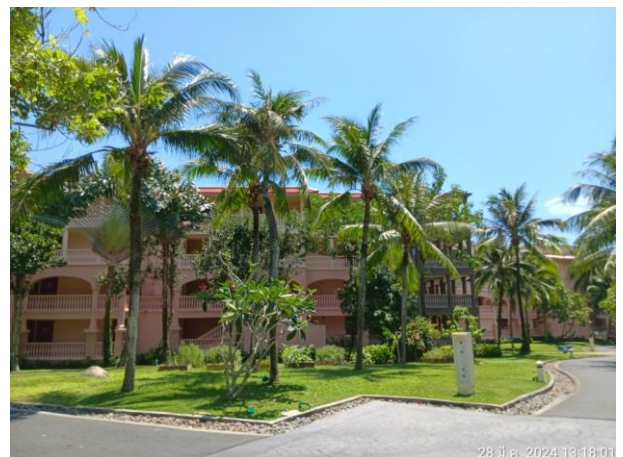
รูปที่ 2.1 พื้นที่สีเขียว

องค์ประกอบทางสิ่งแวดล้อม	มาตรการป้องกันแก้ไขและลดผลกระทบ	รายละเอียดการปฏิบัติจริง	ปัญหาและแนวทางแก้ไข
1. ทรัพยากรทางสิ่งแวดล้อมทางกายภาพ 1.1 สภาพภูมิประเทศ	- จัดให้มีการดูแลต้นไม้ และสวนหย่อมภายในพื้นที่โครงการให้มีสภาพดีอยู่เสมอ ตามมาตรการในเรื่องสุนทรียภาพและทัศนียภาพ	- ทางโครงการมีคนสวนเป็นผู้ตัดตกแต่งกิ่งไม้ และดูแลพื้นที่สีเขียวในพื้นที่โครงการให้มีสภาพดีอยู่เสมอ (รูปที่ 2.1)	- ไม่พบปัญหา

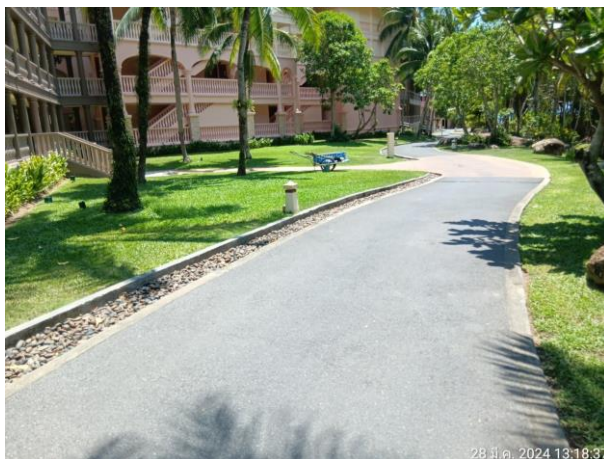
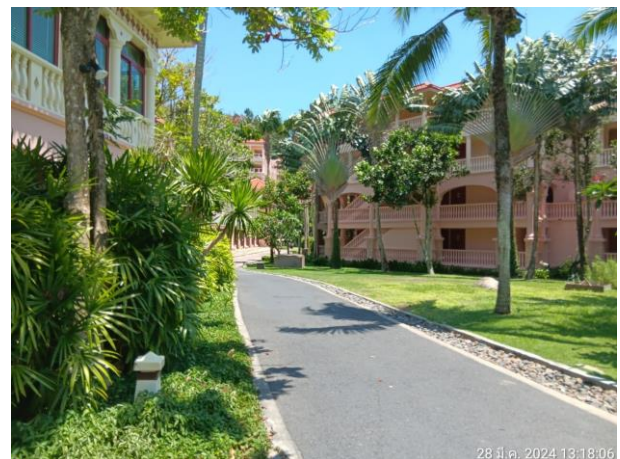
รูปที่ 2.4 สภาพถนน ในโครงการ

ผลกระทบสิ่งแวดล้อม	มาตรการป้องกันแก้ไขและลดผลกระทบ	รายละเอียดการปฏิบัติจริง	ปัญหาและแนวทางแก้ไข
	5. เครื่องปรับอากาศ ควรทำความสะอาด เศษฝุ่นละอองและสิ่งสกปรกต่างๆ อย่างน้อยทุกๆ 6 เดือน/ครั้ง เพื่อเพิ่มประสิทธิภาพการทำงานของเครื่องปรับอากาศและยังเป็นการป้องกันการสะสมของเชื้อโรค 6. ดูแลสภาพถนนในโครงการและลานจอดรถยนต์ให้สะอาดเพื่อป้องกันการฟุ้งกระจายของฝุ่นอันเนื่องมาจากการใช้ถนน	- ทางโครงการได้ให้ช่างภายในโรงแรมเป็นผู้ทำความสะอาด และมีการตรวจหาเชื้อ Legionella spp. ทุก 3 เดือน โดยในช่วงเดือนกรกฎาคม – ธันวาคม 2566 ตรวจไม่พบเชื้อในช่องถาดน้ำทิ้งของเครื่องปรับอากาศ - ในช่วงเดือนกรกฎาคม – ธันวาคม 2566 ถนนภายในโครงการ และบริเวณลานจอดรถอยู่ในสภาพดี โดยโครงการได้จัดให้คนสวนซึ่งเป็นผู้ทำความสะอาด เช่น กวาดใบไม้ ฉีดล้างถนน เป็นประจำ (รูปที่ 2.4)	- ไม่พบปัญหา - ไม่พบปัญหา

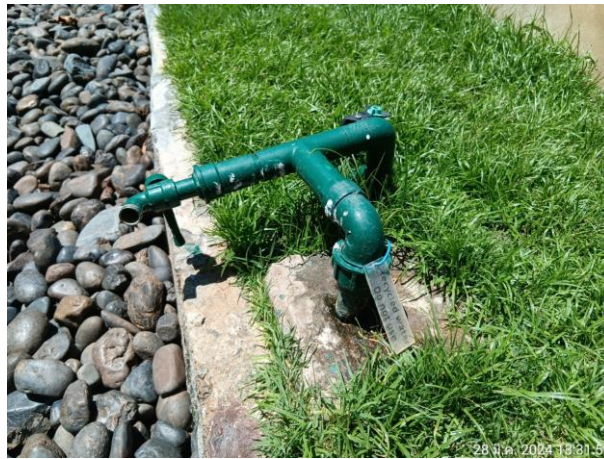
รูปที่ 2.6 ก๊อกน้ำ reused

5. จัดให้มีระบบท่อน้ำ Reuse ฝังใต้ดินไปยังพื้นที่สีเขียวของโครงการ โดยใช้ Booster Pump พร้อมเปิดปิดน้ำด้วยก๊อกน้ำสนาม	- โครงการ มีการวางท่อน้ำ Reused ฝังใต้ดิน โดย ส่งจากบ่อพักน้ำทิ้งมาใช้รดน้ำต้นไม้ โดยใช้ระบบ Booster Pump พร้อมทั้งเปิดปิดน้ำด้วยก๊อกน้ำสนาม (รูปที่ 2.6)	- ไม่พบปัญหา

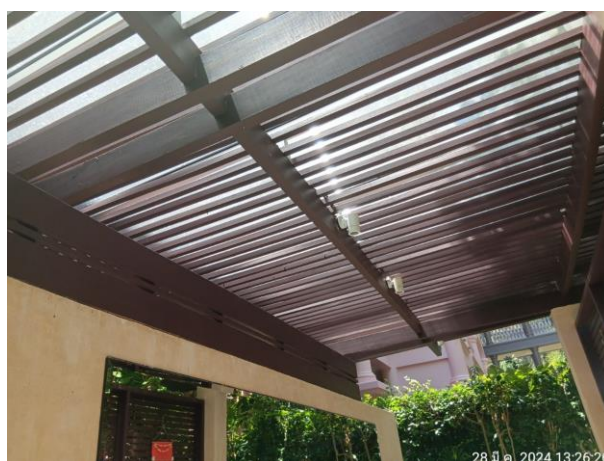
รูปที่ 2.8 ไฟส่องสว่างบริเวณอาคารผลัดเปลี่ยนเสื้อผ้า

10. บริเวณอาคารที่อาบน้ำ ผลัดเปลี่ยนเสื้อผ้าและเก็บของตลอดจนห้องสุขา และอ่างล้างมือประจำสระว่ายน้ำ ถ้ามีการเปิดให้บริการในเวลากลางคืน ต้องมีไฟฟ้าสำหรับส่องสว่างเพียงพอ	- สำหรับอาคารผลัดเปลี่ยนเสื้อผ้า เก็บของ ตลอดจนห้องสุขา มีไฟฟ้า ซึ่งให้แสงสว่างเพียงพอในเวลากลางคืน (รูปที่ 2.8)	- ไม่พบปัญหา

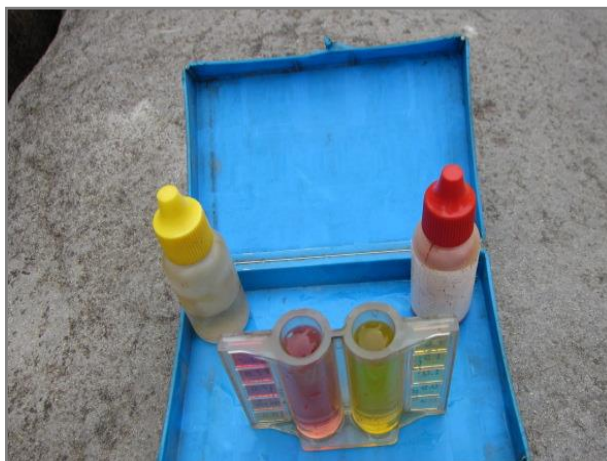
รูปที่ 2.10 Test kit

ผลกระทบสิ่งแวดล้อม	มาตรการป้องกันแก้ไขและลดผลกระทบ	รายละเอียดการปฏิบัติจริง	ปัญหาและแนวทางแก้ไข
	7. จัดให้มีเครื่องมือสำหรับตรวจวิเคราะห์คุณภาพน้ำ (ได้แก่ pH Meter และ Free and Total Chlorine Test Kit) ไว้ประจำโครงการ รวมทั้งบันทึกผลการวิเคราะห์	- ทางโครงการ มีอุปกรณ์สำหรับตรวจวิเคราะห์คุณภาพน้ำสระว่ายน้ำเช่น Free and Total Chlorine Test Kit ไว้สำหรับตรวจวิเคราะห์คุณภาพน้ำทุกวัน (รูปที่ 2.10)	- ไม่พบปัญหา

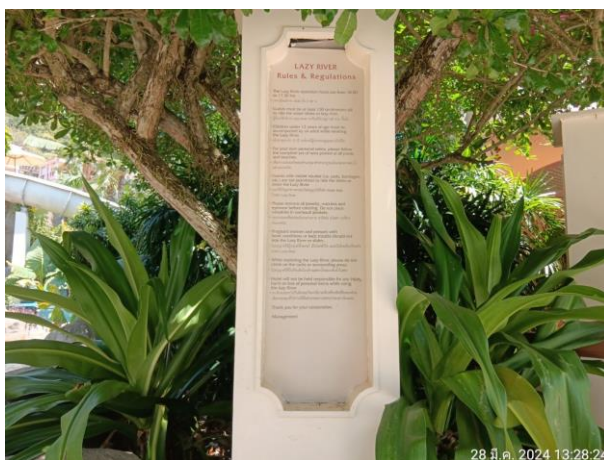
รูปที่ 2.11 กฎระเบียบสระว่ายน้ำ

8. จัดให้มีป้ายแสดงข้อปฏิบัติ สำหรับผู้ใช้บริการติดไว้ในบริเวณสระว่ายน้ำ ให้มองเห็นชัดเจน	- โครงการได้ติดตั้งป้ายแสดงกฎระเบียบของสระว่ายน้ำ บริเวณข้างสระน้ำโดยผู้ใช้บริการสามารถมองเห็นได้อย่างชัดเจน (รูปที่ 2.11)	- ไม่พบปัญหา

12. มีป้ายหรือข้อความแสดงกฎ/ข้อบังคับ สำหรับผู้ใช้บริการเป็นภาษาไทยและภาษาอื่นๆ	- โครงการติดตั้งป้าย เป็นข้อความที่มีทั้งภาษาอังกฤษ และภาษาไทย เช่น ป้ายแสดงกฎระเบียบสระว่ายน้ำ (รูปที่ 2.11)	- ไม่พบปัญหา

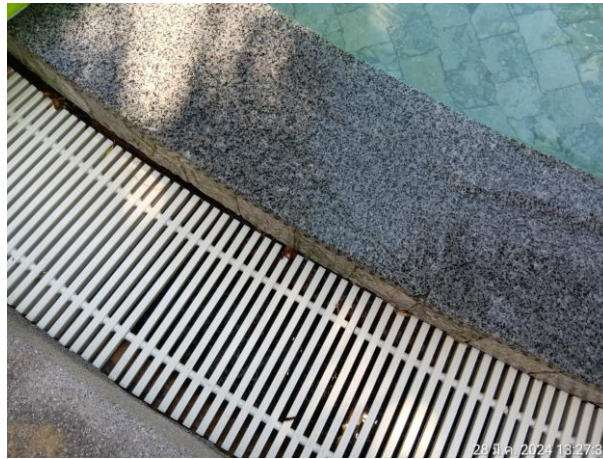
รูปที่ 2.12 บริเวณขอบสระว่ายน้ำ

11. บริเวณโดยรอบสระว่ายน้ำ ต้องสะอาด และไม่มีคราบตะไคร่น้ำ	- โครงการทำความสะอาดสระว่ายน้ำทุกวัน โดยมีการดูดตะกอน และทำความสะอาดขอบสระ จึงทำให้ไม่มีคราบตะไคร่น้ำ (รูปที่ 2.12)	- ไม่พบปัญหา

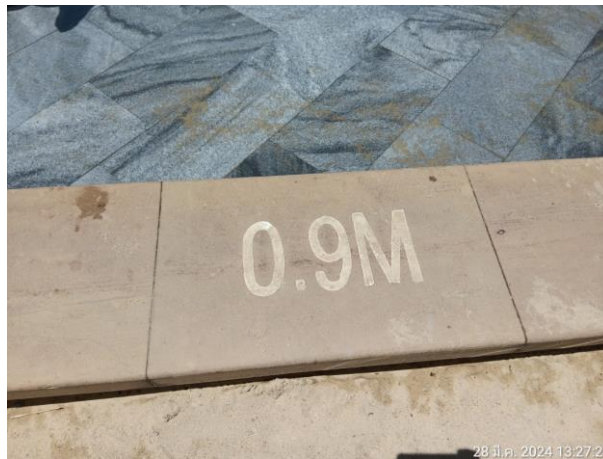
รูปที่ 2.13 ป้ายบอกความลึก

14. ต้องมีป้ายแสดงบริเวณหรือความลึกที่มองเห็นได้ชัดเจนบริเวณสระว่ายน้ำ	- บริเวณขอบสระน้ำจะติดตั้งป้ายบอกระดับความลึกของสระน้ำไว้ให้ผู้ใช้บริการเห็นได้อย่างชัดเจน (รูปที่ 2.13)	- ไม่พบปัญหา

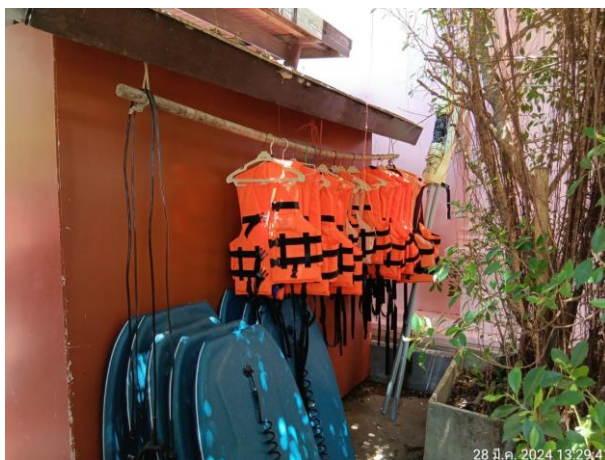
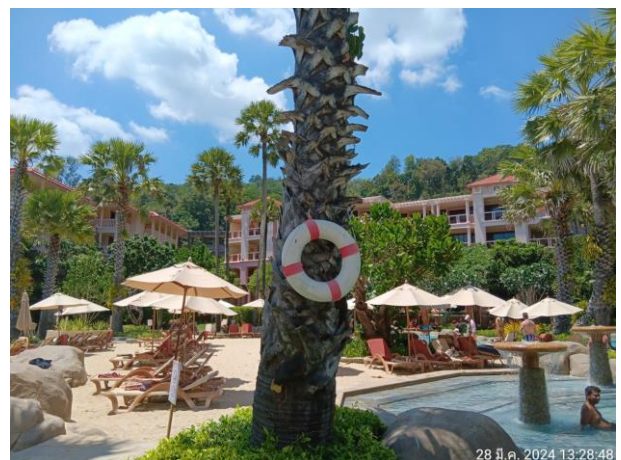
รูปที่ 2.14 อุปกรณ์ช่วยชีวิตประจำสระว่ายน้ำ

15. มีอุปกรณ์ในการช่วยชีวิตประจำสระว่ายน้ำ ได้แก่ ไม้ช่วยชีวิต ห่วงชูชีพ เครื่องหายใจ ห้องปฐมพยาบาลหรือชุดปฐมพยาบาล เป็นต้น และมีการฝึกซ้อมการใช้งาน	- ทางโครงการมีอุปกรณ์ช่วยชีวิตประจำสระน้ำ เช่น ห่วงชูชีพ เสื้อชูชีพ กล่องปฐมพยาบาล (รูปที่ 2.14)	- ไม่พบปัญหา

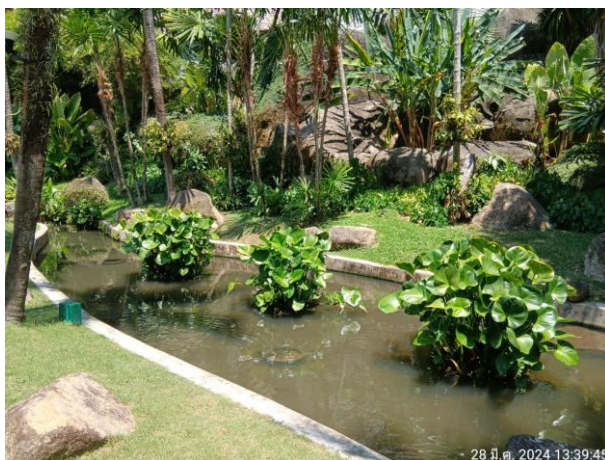
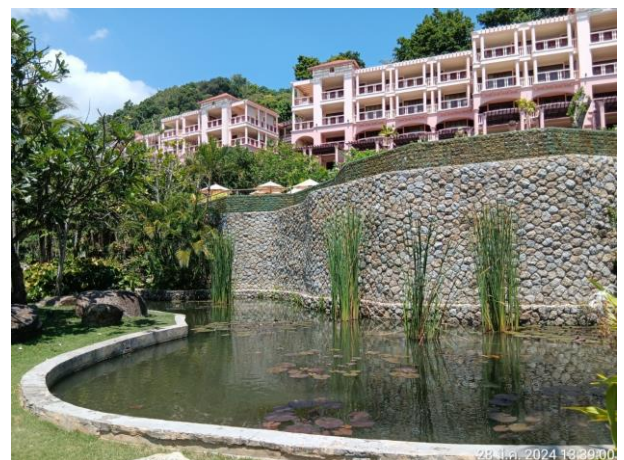
รูปที่ 2.17 บ่อหนองน้ำ

2.2 สิ่งมีชีวิตในน้ำ	1. บำรุงดูแลรักษาให้ระบบบำบัดน้ำเสีย ทำงานได้อย่างมีประสิทธิภาพ 2. นำน้ำทิ้งทั้งหมดมารดน้ำต้นไม้ภายในโครงการ โดยไม่ระบายออกสู่ภายนอกโครงการ 3. ปลูกต้นไม้และจัดภูมิสถาปัตย์ภายในพื้นที่โครงการเพื่อเป็นแนวป้องกันมิให้เศษตะกอนดิน และป้องกันการไหลบ่าของน้ำลงสู่รางระบายน้ำและทะเล 4. จัดทำบ่อหน่วงน้ำ จำนวน 3 บ่อ มีประมาตรรวม 1,700 ลบ.ม. เพื่อชะลอการไหลบ่าของน้ำลงสู่ท่อระบายน้ำ และทะเล	- ทางโครงการมีหัวหน้าช่างและทีมงานเป็นผู้ดูแลระบบบำบัดน้ำเสียอย่างสม่ำเสมอ หากพบว่าระบบมีปัญหาจะรีบดำเนินการแก้ไขทันที โดยจะขอคำแนะนำจากตัวแทนบริษัทที่ปรึกษา - ทางโครงการมีการนำน้ำทิ้งที่ผ่านการบำบัดแล้วกลับมารดน้ำต้นไม้ภายในโครงการ 100 % โดยใช้สปริงเกอร์ (รูปที่ 2.6) - ทางโครงการ ปลูกต้นไม้และจัดพื้นที่สีเขียวภายในโครงการตามแบบภูมิสถาปัตย์ โดยป้องกันการไหลบ่าของน้ำลงสู่รางระบายน้ำและทะเล (รูปที่ 2.1) - ทางโครงการมีบ่อหน่วงน้ำ เพื่อทำหน้าที่ชะลอน้ำฝนที่ไหลลงสู่ทะเล (รูปที่ 2.17)	- ไม่พบปัญหา - ไม่พบปัญหา - ไม่พบปัญหา - ไม่พบปัญหา

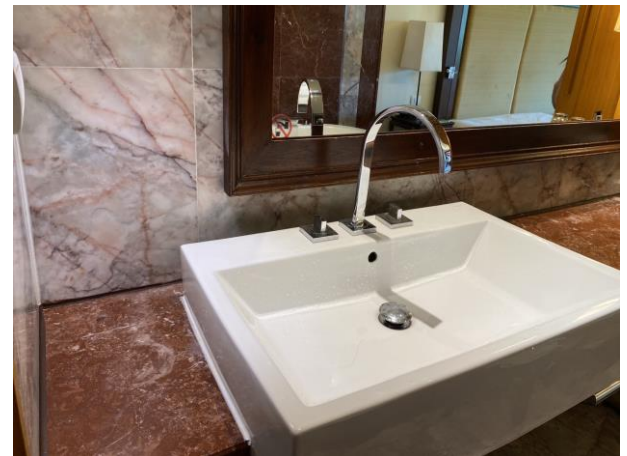
รูปที่ 2.19 สุขภัณฑ์ประหยัดน้ำ

ผลกระทบสิ่งแวดล้อม	มาตรการป้องกันแก้ไขและลดผลกระทบ	รายละเอียดการปฏิบัติจริง	ปัญหาและแนวทางแก้ไข
	4. เลือกใช้สุขภัณฑ์ประหยัดน้ำ เพื่อเป็นการลดปริมาณน้ำใช้ภายในโครงการ	- ทางโครงการใช้สุขภัณฑ์ประหยัดน้ำ (รูปที่ 2.19)	- ไม่พบปัญหา

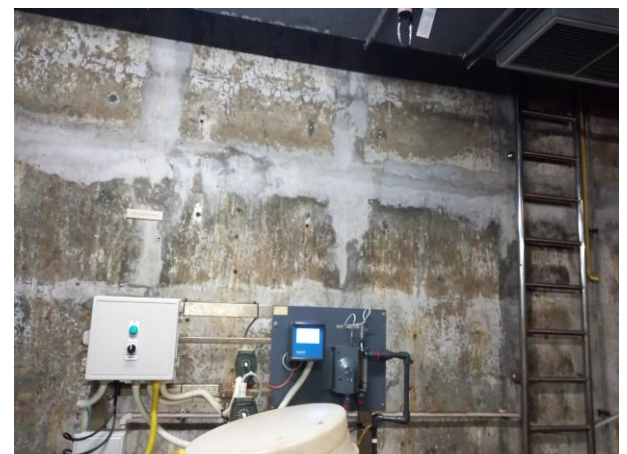
รูปที่ 2.20 ถังสำรองน้ำดับเพลิง

3. ด้านสังคม/คุณค่าการใช้ประโยชน์ของมนุษย์ 3.1 การใช้น้ำ	1. รณรงค์ให้มีการใช้น้ำอย่างประหยัดกับแขกผู้เข้ามาใช้บริการ และพนักงาน โดยอาจมีป้ายคำเตือนใจให้มีการใช้น้ำอย่างประหยัด และอย่างมีคุณค่า 2. ตรวจสอบดูแลระบบจ่ายน้ำ และระบบเส้นท่อน้ำให้อยู่ในสภาพดีอยู่เสมอ หากพบว่ามีการชำรุดให้รีบแก้ไขทันที 3. จัดให้มีถังเก็บน้ำดิบ ขนาด 1,024 ลบ.ม. ซึ่งเป็นถังเก็บสำรองน้ำใต้ดิน 1 ถัง สามารถสำรองน้ำใช้ได้นาน 3.0 วัน และเก็บน้ำสำรองดับเพลิงปริมาตร 113.56 ลบ.ม.	- ทางโครงการติดตั้งป้ายรณรงค์ประหยัดน้ำ และใช้สัญลักษณ์ประหยัดน้ำ (รูปที่ 2.19) - ทางโครงการมีการตรวจสอบดูแลระบบจ่ายน้ำและเส้นท่อน้ำให้อยู่ในสภาพดีอยู่เสมอ หากพบว่าเกิดการรั่วไหลของน้ำ จะรีบแก้ไขทันที - ปัจจุบันทางโครงการมีถังเก็บน้ำดิบซึ่งเก็บน้ำสำรองสามารถสำรองน้ำได้นาน 3 วัน และมีถังสำรองน้ำดับเพลิง (รูปที่ 2.20)	- ไม่พบปัญหา - ไม่พบปัญหา - ไม่พบปัญหา

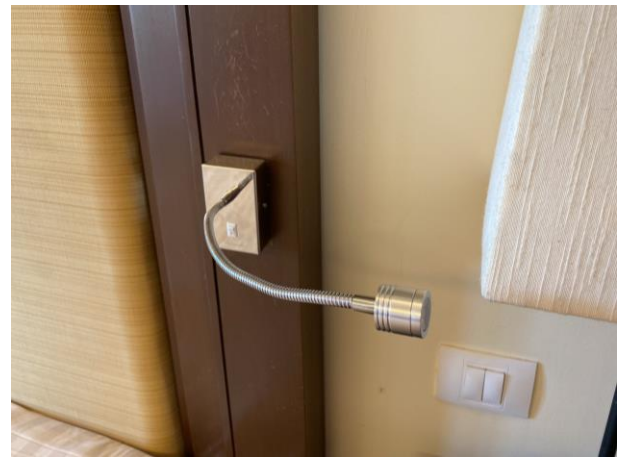
รูปที่ 2.22 อุปกรณ์ประหยัดไฟฟ้า

3. รมรณคัให้อู่อยู่อาศัยใช้ไฟฟ้าอย่างประหยัด และควรปรับระดับอุณหภูมิในห้องพักให้พอเหมาะ 25-26 องศาเซลเซียส	- โครงการมีการใช้อุปกรณ์ประหยัดพลังงาน และปรับระดับเครื่องปรับอากาศในห้องให้อยู่ระหว่าง 25-26 องศาเซลเซียสเสมอ (รูปที่ 2.22)	- ไม่พบปัญหา

5. เลือกใช้ผลิตภัณฑ์ไฟฟ้าชนิดประหยัดพลังงาน และอายุการใช้งานยาวนาน	- โครงการหลอดไฟแบบประหยัดพลังงาน ซึ่งช่วยในการลดค่าใช้จ่ายระยะยาว และเพิ่มอายุการใช้งานของผลิตภัณฑ์นั้นด้วย (รูปที่ 2.22)	- ไม่พบปัญหา
