สรุปผลการปฏิบัติตามมาตรการฯ
และข้อเสนอแนะ

จากผลการติดตามตรวจสอบผลการปฏิบัติตามมาตรการป้องกันและแก้ไขผลกระทบสิ่งแวดล้อมและมาตรการติดตามตรวจสอบผลกระทบสิ่งแวดล้อม โครงการ รีเจนท์โฮม บางซื่อ เฟส 27 (ระยะดำเนินการ) ระหว่างเดือน มกราคม ถึง มิถุนายน พ.ศ. 2567 พบว่าโครงการฯ มีการปฏิบัติตามมาตรการฯ เป็นส่วนใหญ่ แต่ยังคงมีมาตรการฯ บางมาตรการที่ทางโครงการไม่ได้ปฏิบัติ ปฏิบัติไม่ได้ ปฏิบัติได้แต่ไม่มีประสิทธิภาพ และยังไม่ถึงเวลาปฏิบัติ โดยสามารถสรุปได้ดังตารางที่ 4-1

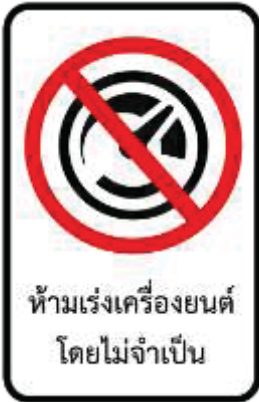
1) ผู้บ่อบาดาล (ต่อ)	- ติดตั้งป้ายห้ามแรงเครื่องยนต์ไว้บริเวณที่จอดรถและทางวิ่งภายในโครงการให้เห็นอย่างชัดเจน	<p><u>การดำเนินการในปัจจุบัน</u></p> <p>- ปฏิบัติได้แต่ไม่มีประสิทธิภาพ : ทางโครงการมิได้จัดให้มีการติดตั้งป้ายห้ามแรงเครื่องยนต์ไว้ที่บริเวณที่จอดรถ แต่ทั้งนี้ทางโครงการได้ทำการติดตั้งป้ายจำกัดความเร็ว 20 กิโลเมตร/ชั่วโมง เพื่อจำกัดความเร็วรถภายในโครงการ</p> <p><u>แนวทางการดำเนินการ</u></p> <p>- ให้นิติบุคคลอาคารชุด รีเจนท์โฮม บางซื่อ เฟส 27 ทำการติดตั้งป้าย “ป้ายห้ามแรงเครื่องยนต์” บริเวณที่จอดรถและทางวิ่งภายในโครงการ โดยต้องมีลักษณะที่สามารถมองเห็นได้อย่างชัดเจน พร้อมทั้งจัดให้มีเจ้าหน้าที่ตรวจดูแลให้มีความสมบูรณ์อยู่เสมอ ดังตัวอย่าง</p> <div data-bbox="1532 783 1789 1187" data-label="Image">

</div> <p>ป้ายป้ายห้ามแรงเครื่องยนต์</p>
