รายงานผลการปฏิบัติตามมาตรการป้องกัน และแก้ไขผลกระทบสิ่งแวดล้อม
และมาตรการติดตามตรวจสอบผลกระทบสิ่งแวดล้อม (ระยะดำเนินการ)
ฉบับประจำเดือนมกราคม - มิถุนายน 2567

โครงการ อาคารชุดพักอาศัย เบเวอร์รี 33 คอนโดมิเนียม
บริหารจัดการโดย นิติบุคคลอาคารชุด เบเวอร์รี 33 คอนโดมิเนียม
ตั้งอยู่เลขที่ 11/1 ถนนซอยสุขุมวิท 33 แขวงคลองตันเหนือ
เขตวัฒนา กรุงเทพมหานคร
ฉบับปกปิดที่มีกฎหมายคุ้มครอง

รายงานผลการปฏิบัติตามมาตรการป้องกันและแก้ไขผลกระทบสิ่งแวดล้อม
และมาตรการติดตามตรวจสอบผลกระทบสิ่งแวดล้อม
โครงการ อาคารชุดพักอาศัย เบเวอร์รี่ 33 คอนโดมิเนียม

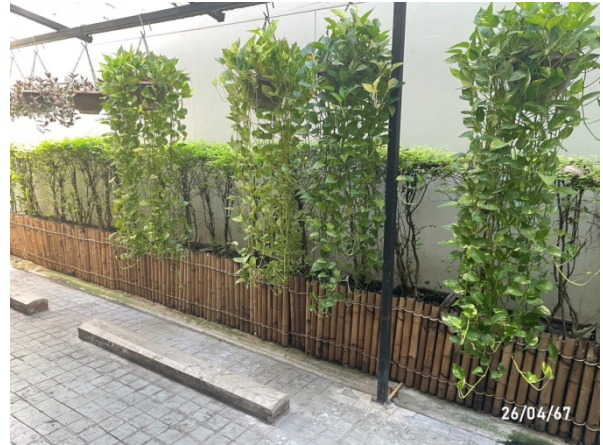
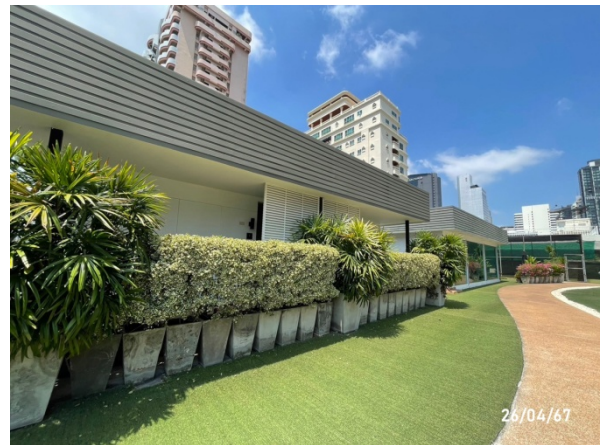
รูปที่ 2-4 พื้นที่สีเขียวโครงการ

พื้นที่สีเขียวบริเวณชั้น 1

พื้นที่สีเขียวบริเวณชั้นดาดฟ้า

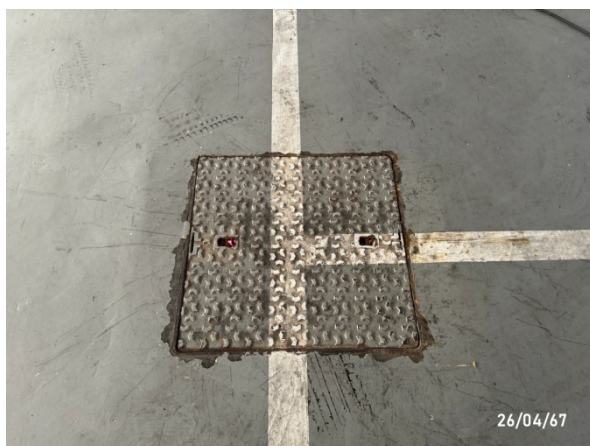
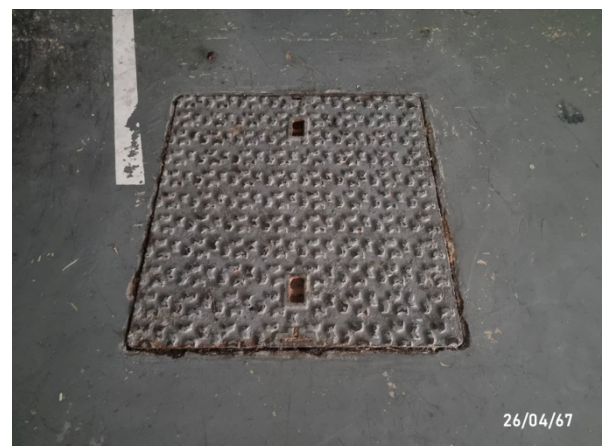
รูปที่ 2-9 ระบบบำบัดน้ำเสีย

ระบบบำบัดน้ำเสียรวมของโครงการ

บ่อดักไขมัน

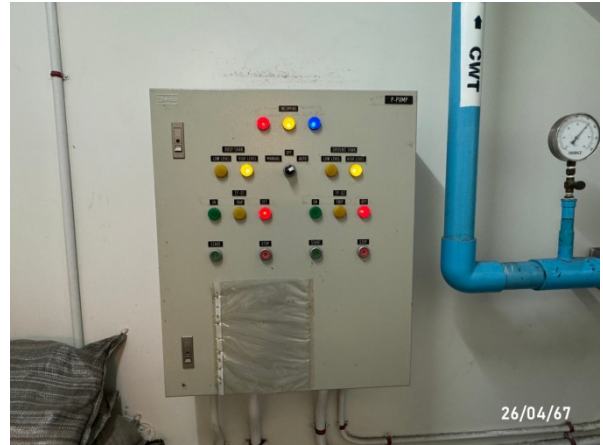
รูปที่ 2-14 ระบบสูบน้ำ

ระบบสูบน้ำภายในอาคาร

ตู้ควบคุมระบบสูบน้ำ

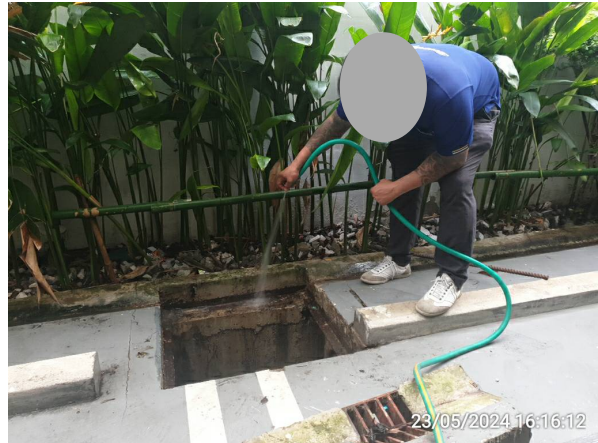
รูปที่ 2-17 ระบบระบายน้ำ

เจ้าหน้าที่ทำความสะอาดระบบระบายน้ำ

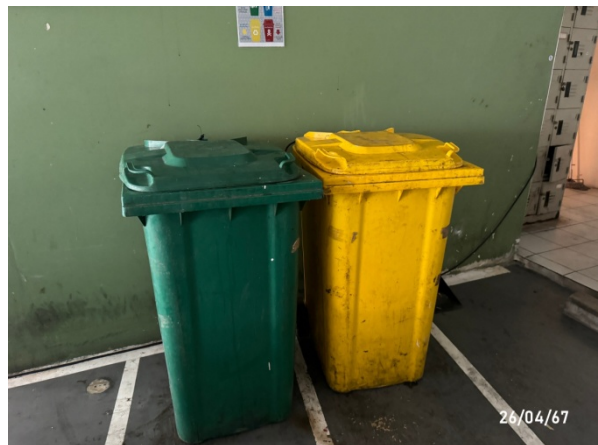
รูปที่ 2-18 ภาชนะรองรับมูลฝอย

ภาชนะรองรับมูลฝอยชั้น 1

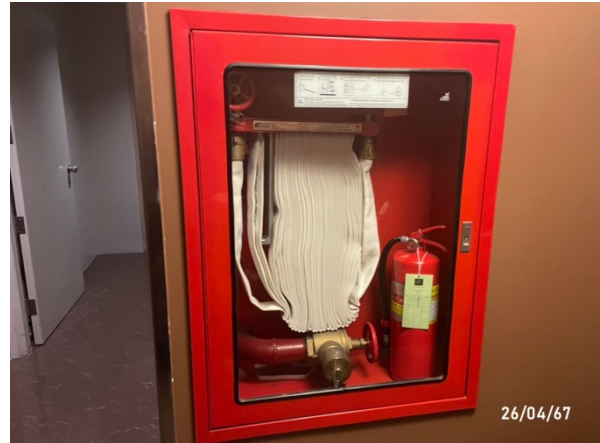
รูปที่ 2-29 ระบบป้องกันอัคคีภัย

ตู้เก็บสายฉีดน้ำดับเพลิงพร้อมอุปกรณ์

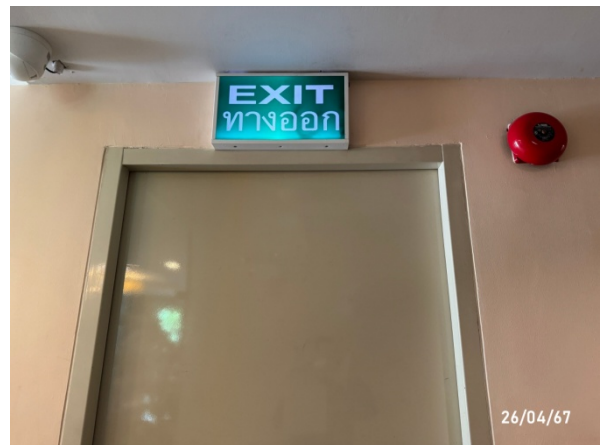
รูปที่ 2-30 บันไดและป้ายทางหนีไฟ

ป้ายบอกทางหนีไฟ

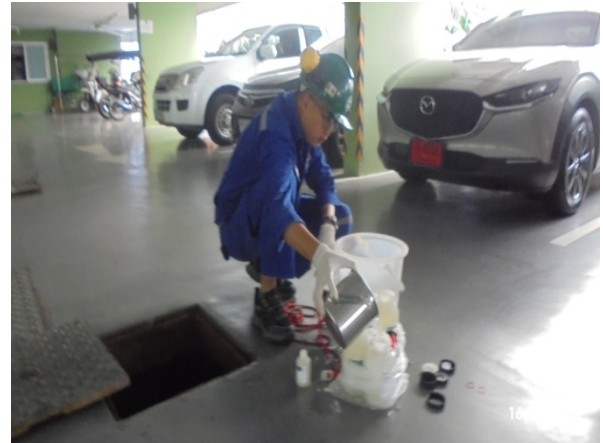
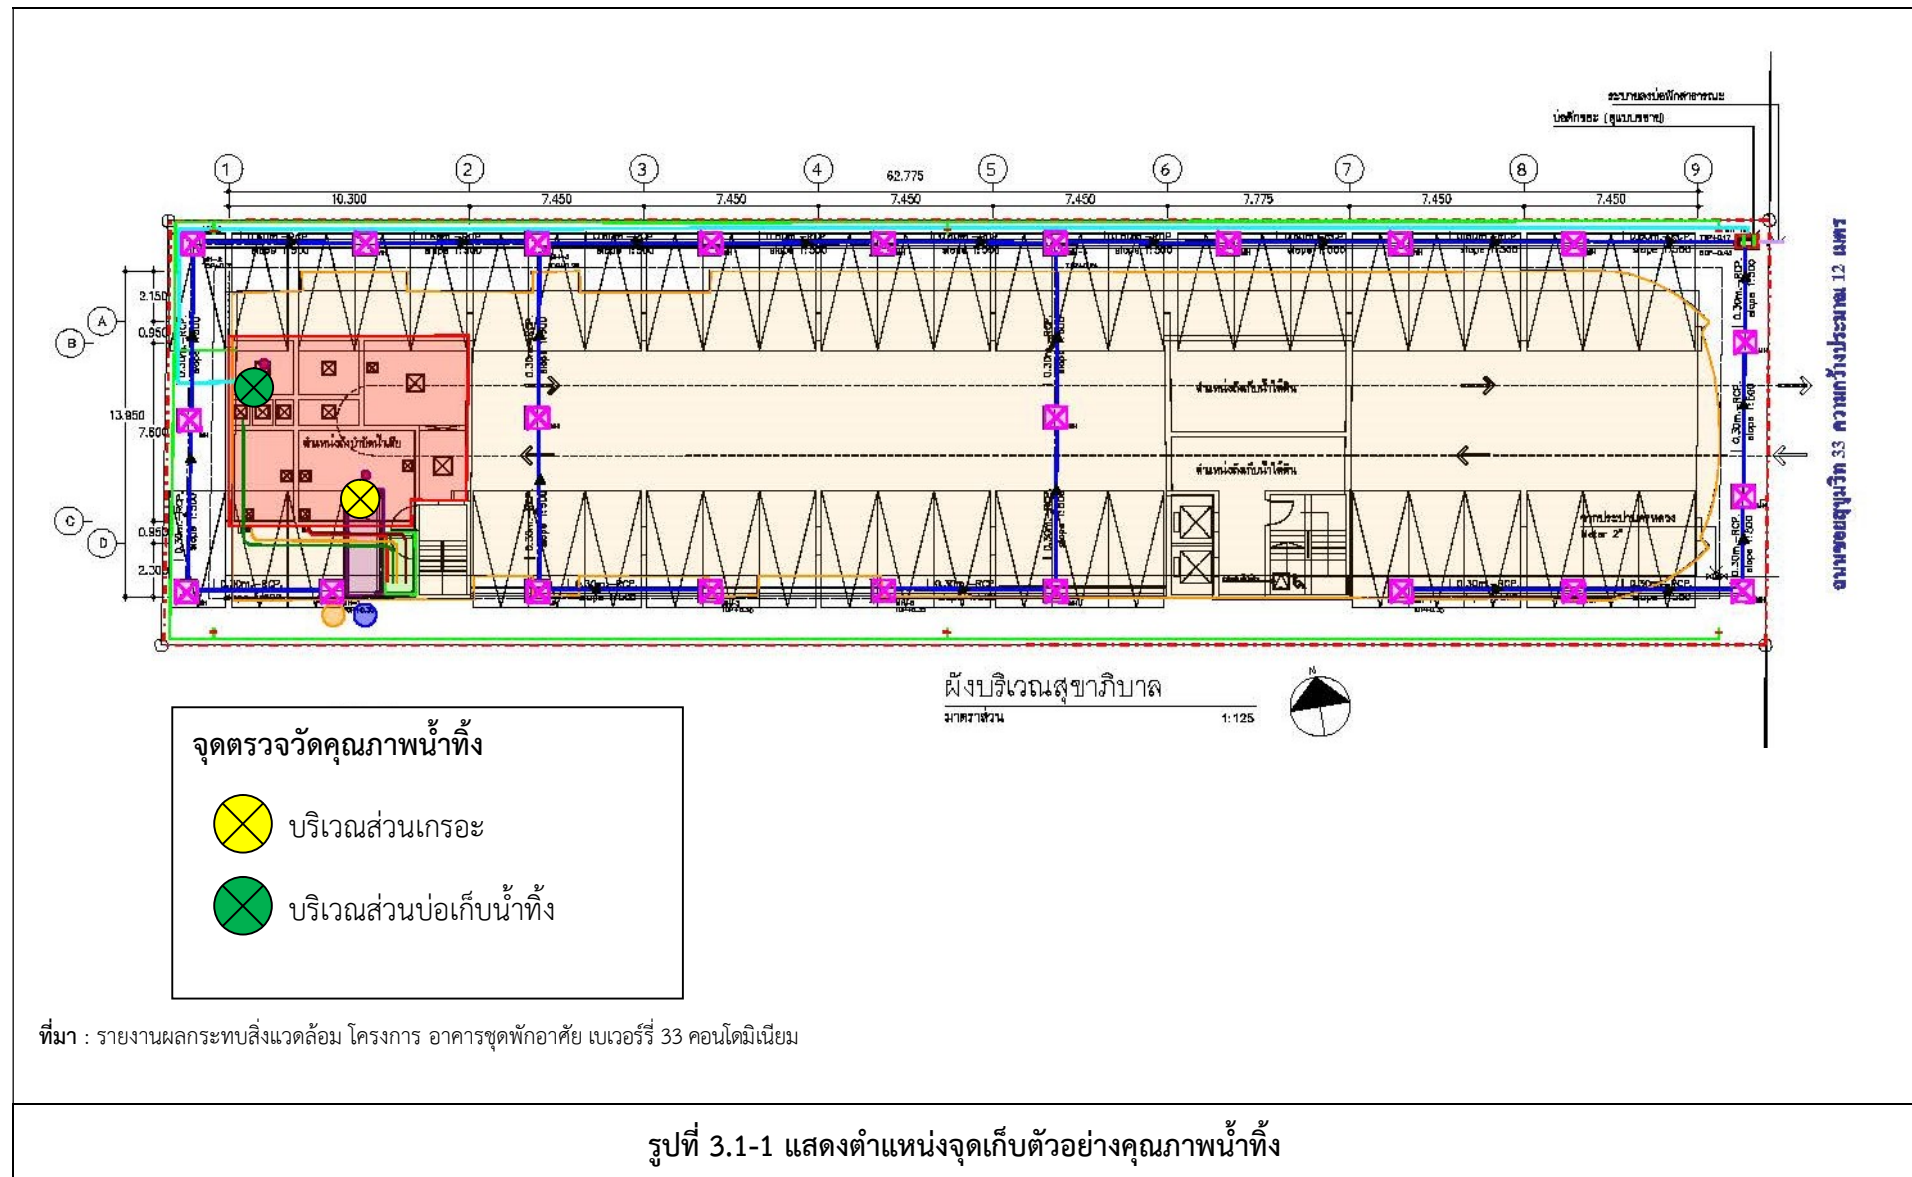
บริเวณส่วนเกรอะ พบว่า ค่าความเป็นกรด-ด่าง (pH) มีค่าระหว่าง 7.2 - 7.6 ปริมาณบีโอดี (BOD) มีค่าระหว่าง 34.0 - 49.0 มิลลิกรัมต่อลิตร ของแข็งแขวนลอย (Total Suspended Solids) มีค่าระหว่าง 27.5 - 43.0 มิลลิกรัมต่อลิตร น้ำมันและไขมัน (Oil & Grease) มีค่าน้อยกว่า 5 มิลลิกรัมต่อลิตร ซัลไฟด์ (Sulfide) มีค่าระหว่างน้อยกว่า 1 - 6.8 มิลลิกรัมต่อลิตร ทีเคเอ็น (TKN) มีค่าระหว่าง 24.08 - 79.52 มิลลิกรัมต่อลิตร และแบคทีเรียกลุ่มฟีโคลิฟอร์มทั้งหมด (Total Coliform Bacteria) มีค่าระหว่าง 79 - 160,000 เอ็มพีเอ็นต่อ 100 มิลลิลิตร

บริเวณส่วนบ่อเก็บน้ำทิ้ง พบว่า ค่าความเป็นกรด-ด่าง (pH) มีค่าระหว่าง 7.2 - 7.6 ปริมาณบีโอดี (BOD) มีค่าระหว่าง 18.0 - 39.0 มิลลิกรัมต่อลิตร ของแข็งแขวนลอย (Total Suspended Solids) มีค่าระหว่าง 16.0 - 37.0 มิลลิกรัมต่อลิตร น้ำมันและไขมัน (Oil & Grease) มีค่าน้อยกว่า 5 มิลลิกรัมต่อลิตร ซัลไฟด์ (Sulfide) มีค่าระหว่างน้อยกว่า 1 - 5.1 มิลลิกรัมต่อลิตร ทีเคเอ็น (TKN) มีค่าระหว่าง 21.28 - 57.68 มิลลิกรัมต่อลิตร และแบคทีเรียกลุ่มฟีโคลิฟอร์มทั้งหมด (Total Coliform Bacteria) มีค่าระหว่าง 70 - 92,000 เอ็มพีเอ็นต่อ 100 มิลลิลิตร

บริเวณส่วนเกรอะ

บริเวณส่วนบ่อเก็บน้ำทิ้ง

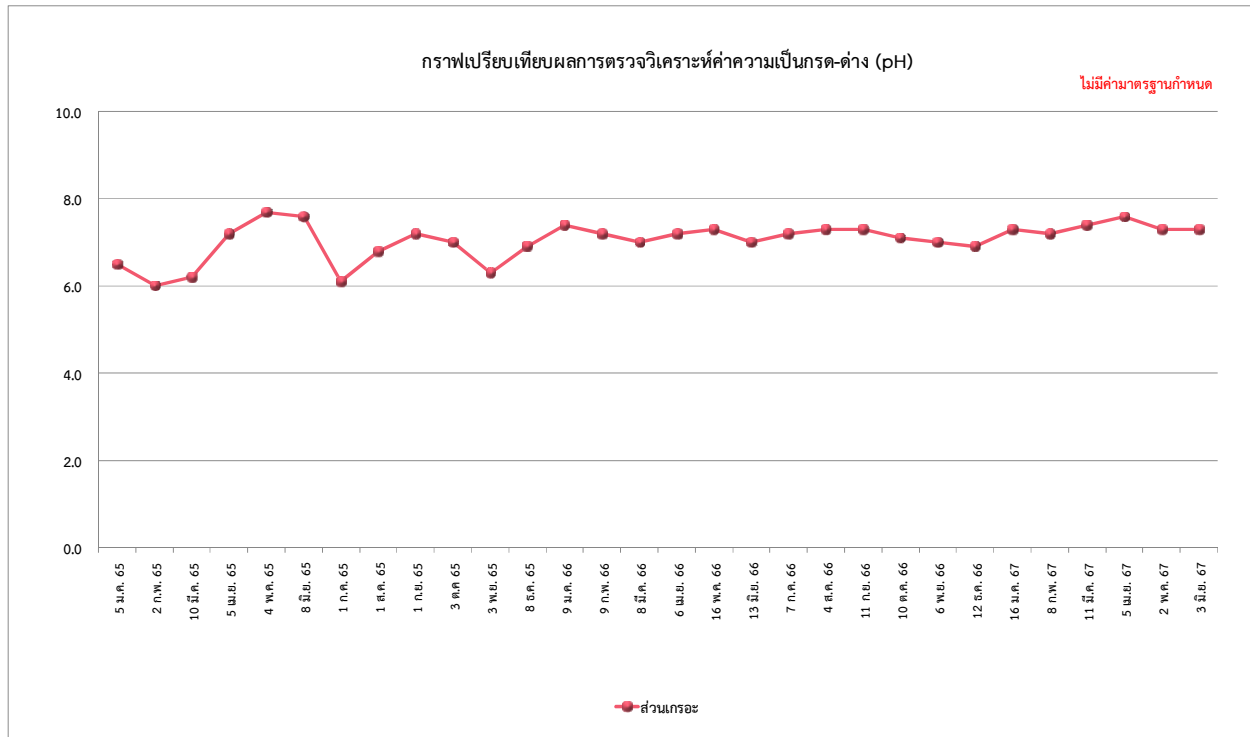
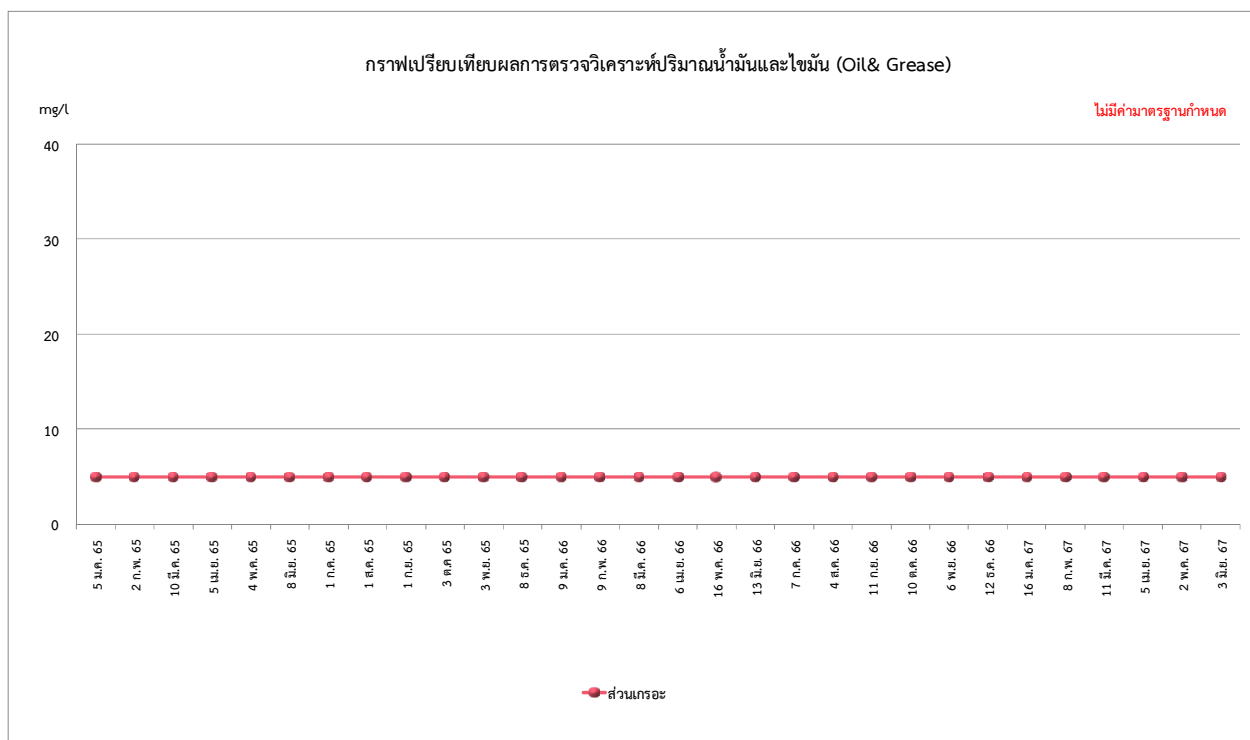
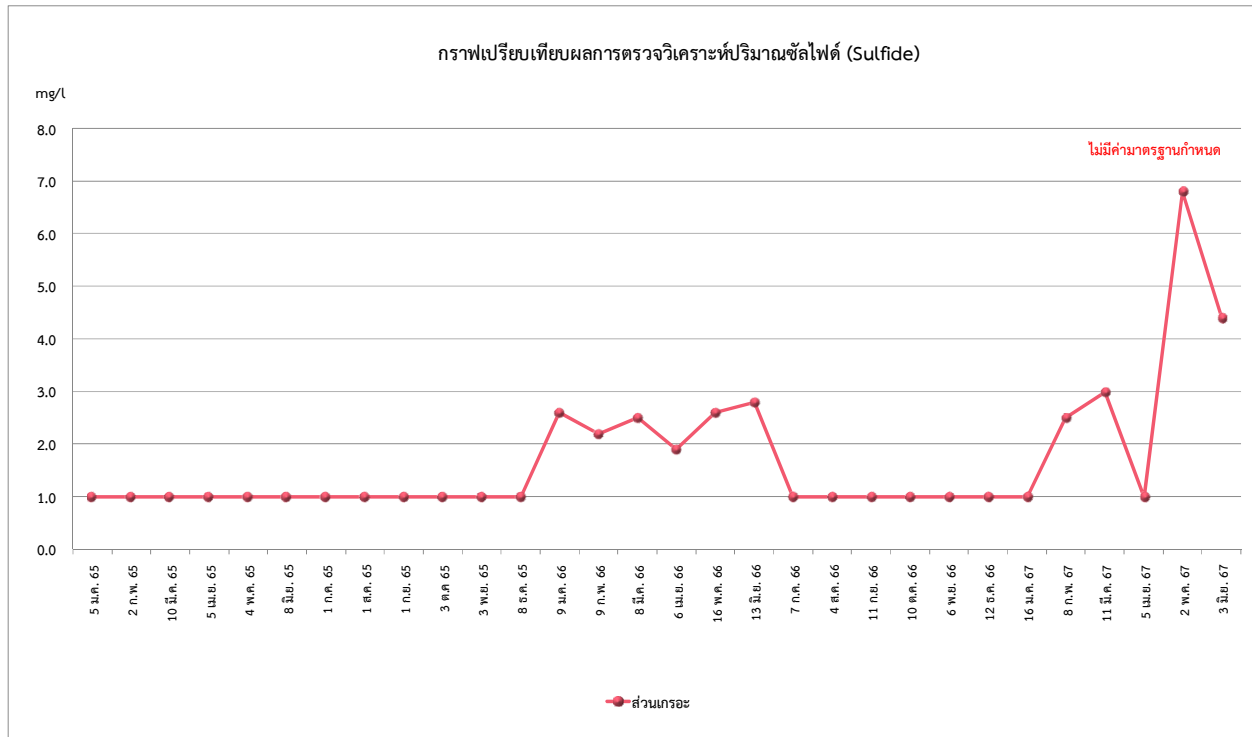
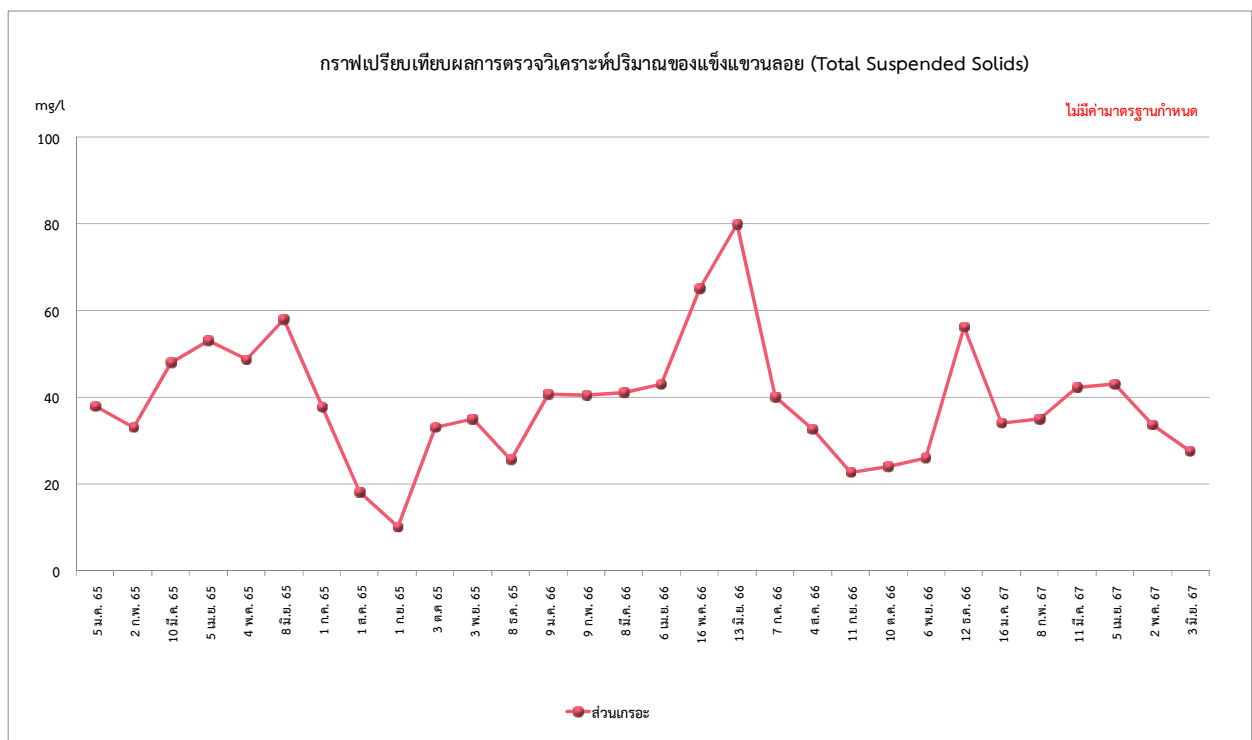
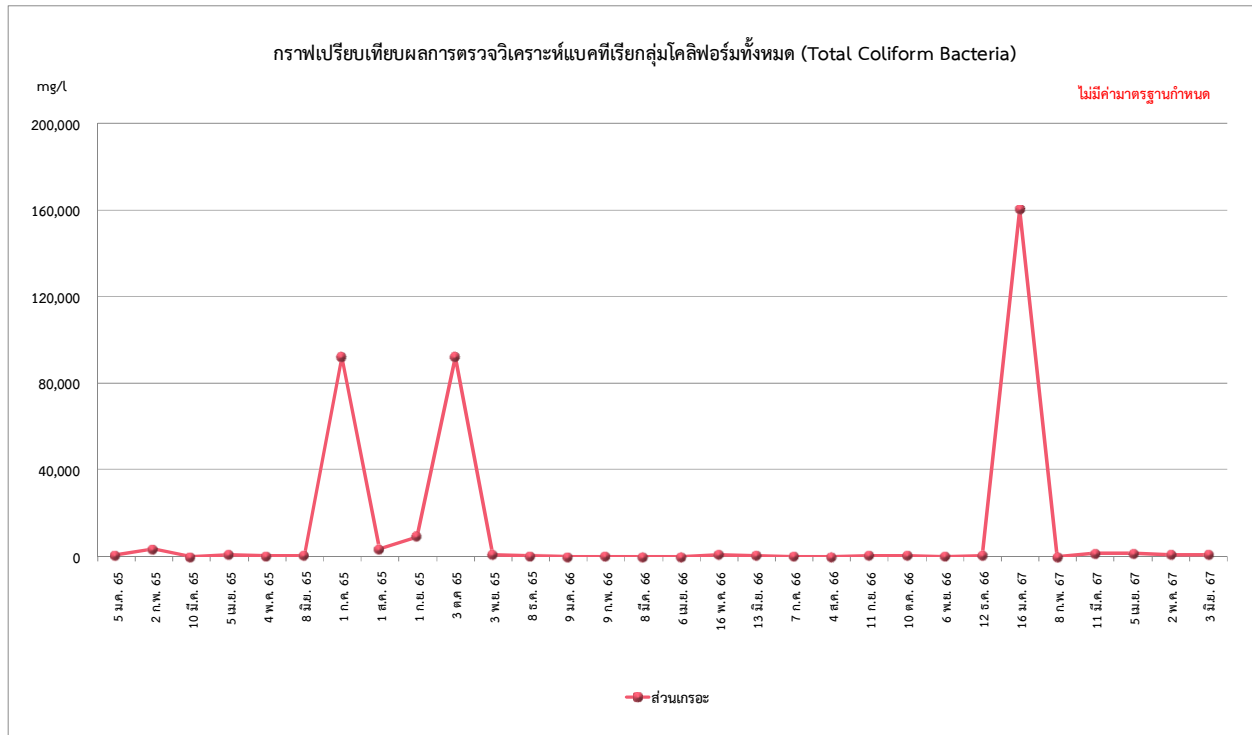
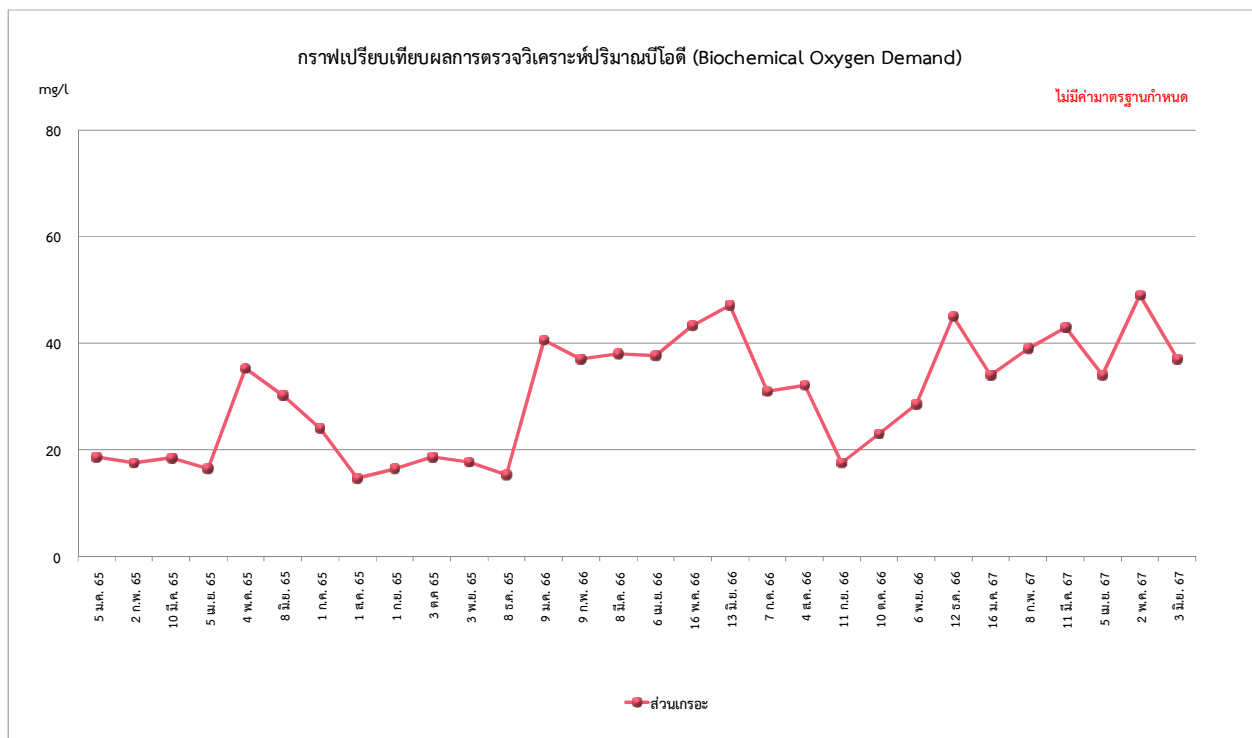
รูปที่ 3.1-3 กราฟเปรียบเทียบแสดงผลการตรวจวิเคราะห์คุณภาพน้ำทิ้ง
ระหว่างปี 2565 - 2567

^{3/} ส่วนบ่อเก็บน้ำทิ้งผลการตรวจวิเคราะห์ดัชนี ปริมาณซัลไฟด์ (Sulfide) มีค่าเกินเกณฑ์มาตรฐานในเดือนพฤษภาคม และปริมาณทีเคเอ็น (Total Kjeldahl Nitrogen) มีค่าเกินเกณฑ์มาตรฐานในเดือนกุมภาพันธ์ และเดือนมิถุนายน
