ผลการปฏิบัติตามมาตรการป้องกันและ
แก้ไขผลกระทบสิ่งแวดล้อม

โครงการ C EKKAMAI (ชื่อเดิมโครงการ THE CHOICE @ EKAMAI) ตั้งอยู่ถนนซอยสุขุมวิท 63 (ถนนเอกมัย) แขวงคลองตันเหนือ เขตวัฒนา กรุงเทพมหานคร เป็นอาคารอยู่อาศัยรวม สูง 44 ชั้น จำนวน 1 อาคาร และอาคารชุดเพื่อการพาณิชย์ สูง 2 ชั้น จำนวน 1 อาคาร มีห้องชุดพักอาศัย 729 ห้อง ห้องชุดเพื่อการพาณิชย์ (ร้านค้า) 7 ห้อง และที่จอดรถ 354 คัน พร้อมสิ่งอำนวยความสะดวกต่างๆ บนเนื้อที่ 3-3-0 ไร่ หรือ 6,000 ตร.ม. โครงการได้รับหนังสือเห็นชอบรายงาน EIA จากสำนักงานนโยบายและแผนทรัพยากรธรรมชาติตามหนังสือเลขที่ ทส 1009.5/13344 ลงวันที่ 2 พฤศจิกายน พ.ศ. 2559 (ภาคผนวก ก) ทั้งนี้ตามหนังสือฉบับดังกล่าวได้กำหนดให้ทางโครงการต้องเสนอรายงานผลการปฏิบัติตามมาตรการป้องกันและแก้ไขผลกระทบสิ่งแวดล้อม และมาตรการตรวจสอบคุณภาพสิ่งแวดล้อมต่อหน่วยงานที่เกี่ยวข้องเพื่อพิจารณาทุก 6 เดือน

ตารางที่ 2.2-1 มาตรการป้องกันและแก้ไขผลกระทบสิ่งแวดล้อม โครงการ C EKKAMAI (ระยะดำเนินการ)

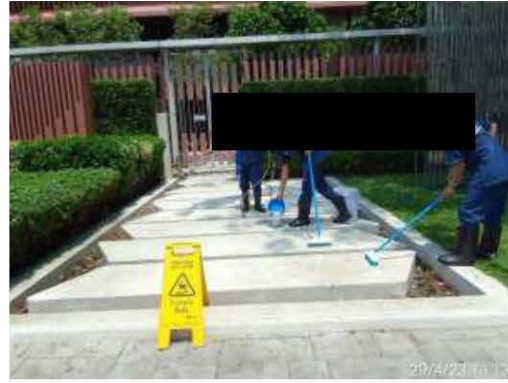
พนักงานทำความสะอาดพื้นที่โครงการ

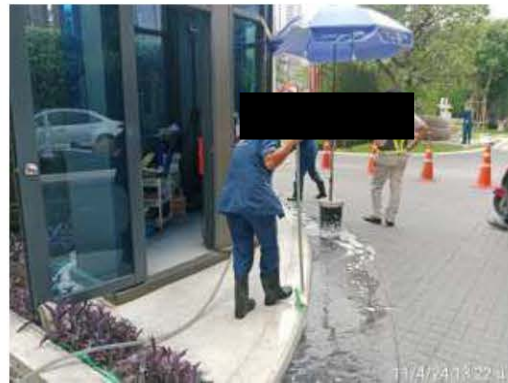
- หมั่นดูแลรักษาความสะอาดบริเวณถนนโดยฉีดล้างถนนเป็นครั้งคราว เพื่อป้องกันการฟุ้งกระจายของฝุ่นอันเนื่องจากการสัญจรบนถนน	✓ - โครงการได้มอบหมายให้บริษัทผู้ให้บริการทำความสะอาดโดยตรง ทำหน้าที่ในการดูแลรักษาความสะอาดบริเวณถนนโดยฉีดล้างเป็นประจำ ซึ่งขอบเขตงานที่อ้างถึงถูกระบุในสัญญาว่าจ้างเป็นที่เรียบร้อยแล้ว	-	ภาพที่ 2.2-1 การบริหารจัดการด้านอค์คิภย และการสาธารณสุข

การฉีดล้างทำความสะอาดถนน

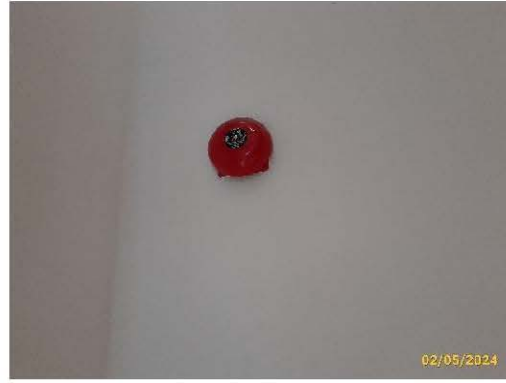
อุปกรณ์ส่งเสียงสัญญาณแจ้งเหตุ

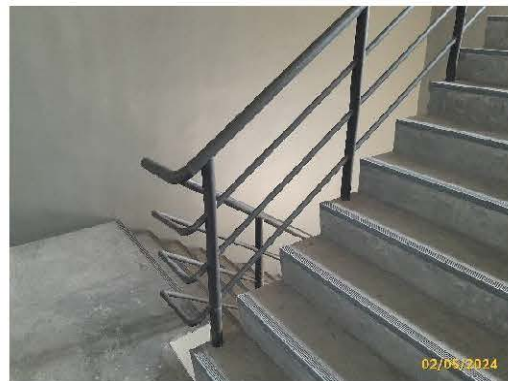
บันไดหนีไฟ ST1

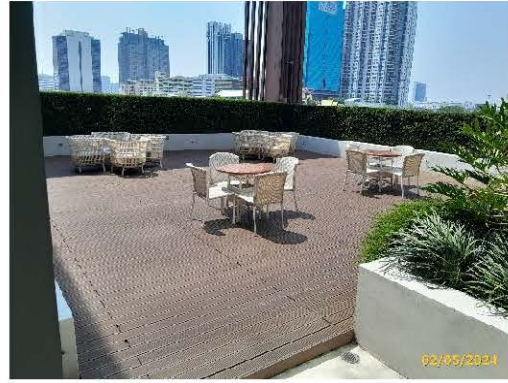
ลานหนีไฟทางอากาศ (ชั้น 6)

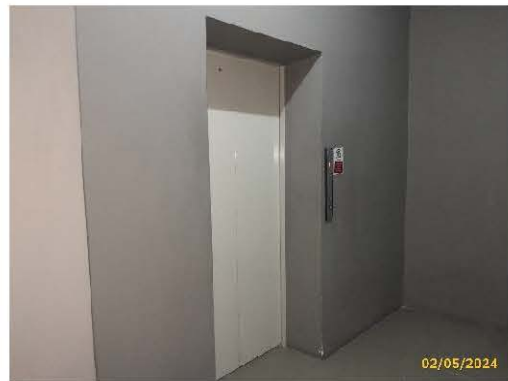
ลิฟต์ดับเพลิง

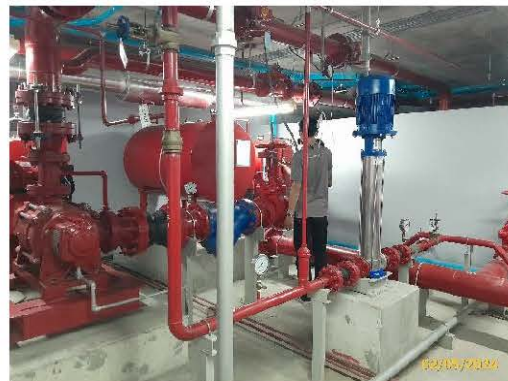
ระบบจ่ายน้ำดับเพลิง

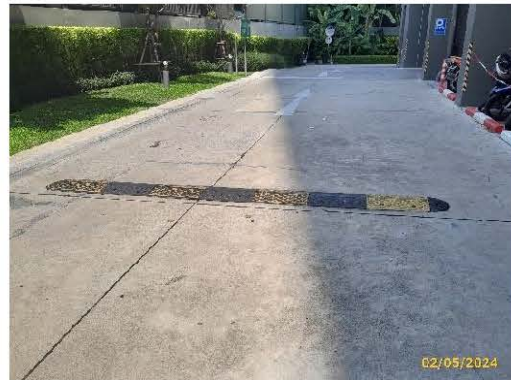
1.2 คุณภาพอากาศ 1) ฝุ่นละออง	- ควบคุมความเร็วของรถภายในโครงการ เช่น ป้ายจำกัดความเร็วไม่เกิน 30 กิโลเมตร/ชั่วโมง เพื่อไม่ให้เกิดการฟุ้งกระจายของฝุ่นบนผิวถนน	✓ - โครงการใช้สัญญาณชะลอความเร็วเป็นอุปกรณ์หลักในการควบคุมความเร็วของยานพาหนะที่สัญจรภายในพื้นที่โครงการ ประกอบกับด้วยระยะทางสัญจรที่สั้น และการบังคับใช้ระเบียบการพักอาศัย ทำให้ความเร็วถูกจำกัดที่ไม่เกิน 30 กิโลเมตร/ชั่วโมง	-	ภาพที่ 2.2-2 การบริหารจัดการระบบจราจร

สัญญาณชะลอความเร็ว

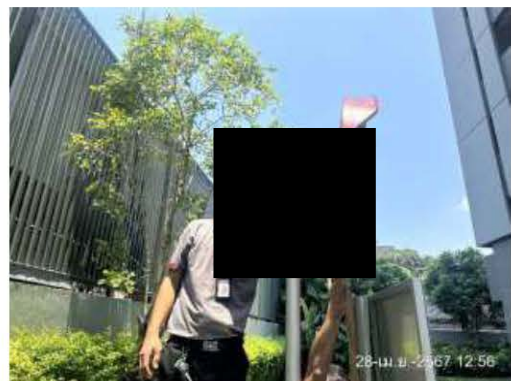
2) มลพิษทางอากาศ	- ติดตั้งป้ายห้ามติดเครื่องยนต์ทิ้งไว้ภายในบริเวณลานจอดรถให้สามารถสังเกตได้อย่างชัดเจนและทั่วถึง	✓ - ป้าย “กรุณาดับเครื่องยนต์” ได้รับการติดตั้งภายในบริเวณลานจอดรถของโครงการเป็นที่เรียบร้อยแล้ว ทั้งนี้พนักงานที่ปฏิบัติงานข้างเคียงจะรับหน้าที่ในการตรวจสอบความสมบูรณ์อย่างสม่ำเสมอ	-	ภาพที่ 2.2-2 การบริหารจัดการระบบจราจร

ป้าย “กรุณาดับเครื่องยนต์”

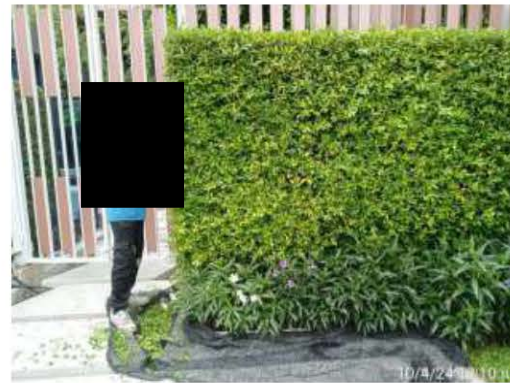
- จัดให้มีพื้นที่สีเขียวภายในโครงการ 2,532.15 ตร.ม. โดยชนิดพันธุ์ไม้ยืนต้นที่ปลูก ได้แก่ มะฮอกกานีใบเล็ก นนทรี และหมากสง เป็นต้น ซึ่งสามารถดูดซับคาร์บอนมอนนอกไซด์ที่เกิดจากโครงการได้ทั้งหมด (จากการคำนวณปริมาณการดูดซับคาร์บอนมอนนอกไซด์จาก พื้นที่สีเขียวภายในโครงการอ้างอิงการคำนวณจาก งานวิจัยภาควิชาวนวัฒนวิทยา คณะวิทยาศาสตร์ มหาวิทยาลัยเกษตรศาสตร์, 2543)	✓ - ตามรายละเอียดโครงการระบุให้โครงการมีพื้นที่สีเขียวทั้งหมด 6 บริเวณ (ครอบคลุม 2,532.15 ตร.ม.) ได้แก่ ชั้นที่ 1, ชั้นที่ 6, ชั้นที่ 7, ชั้นที่ 40, ชั้นที่ 44 และชั้นหนีไฟทางอากาศ ซึ่งจากการสำรวจเบื้องต้น ณ วันที่เข้าไปสำรวจสภาพปัจจุบันของโครงการพบว่า พื้นที่สีเขียวของโครงการได้รับการจัดสร้างตามรายละเอียดโครงการที่เสนอไว้ในรายงานการประเมินผลกระทบสิ่งแวดล้อมอย่างสมบูรณ์ ซึ่งครอบคลุมไปถึงพรรณไม้ ขนาด และตำแหน่งที่ตั้ง	-	ภาพที่ 2.2-3 การบริหารจัดการพื้นที่สีเขียว และการดูแล

การดูแลพื้นที่สีเขียว

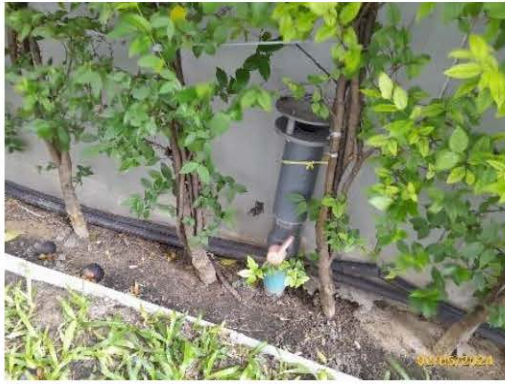
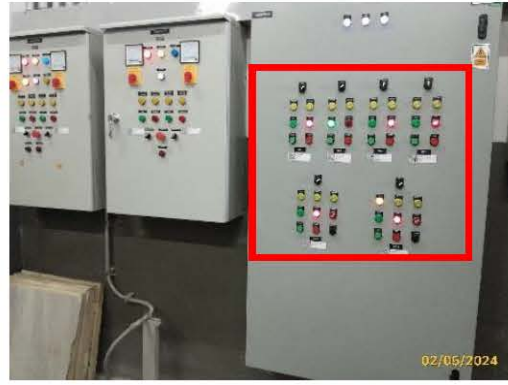
1.4 คุณภาพน้ำ	- จัดให้มีระบบบำบัดน้ำเสีย จำนวน 1 ชุด ซึ่งระบบบำบัด น้ำเสียและสิ่งปฏิกูลของโครงการเป็นระบบบำบัดน้ำเสีย เป็นแบบตะกอนเร่ง (Activated Sludge Process; AS) โดยออกแบบให้สามารถรับน้ำเสีย และสิ่งปฏิกูลได้ 381.60 ลบ.ม./วัน สามารถบำบัดน้ำเสียให้ได้คุณภาพตามมาตรฐานน้ำทิ้งจากอาคารประเภท ก. ซึ่งกำหนดให้มีค่า BOD ไม่เกิน 20 มก./ล.	✓ - โครงการมีระบบบำบัดน้ำเสียจำนวน 1 ระบบ ซึ่งจากการพินิจเบื้องต้นจากลักษณะการใช้อากาศ เครื่องจักร และตำแหน่งที่ตั้ง พบว่าเป็นระบบบำบัดน้ำเสียแบบ Activated Sludge โดยปัจจุบันโครงการมีปริมาณน้ำเสียรวมทั้งโครงการเฉลี่ย 94.4 ลูกบาศก์เมตร/วัน ซึ่งไม่เกินกว่าปริมาณที่ได้รับการสร้างและออกแบบไว้ที่ 381.60 ลูกบาศก์เมตร/วัน และคุณภาพน้ำหลังการบำบัดส่วนใหญ่ยังคงอยู่ในเกณฑ์มาตรฐาน	-	ภาพที่ 2.2-4 การบริหารจัดการระบบบำบัดน้ำเสีย

ระบบบำบัดน้ำเสีย

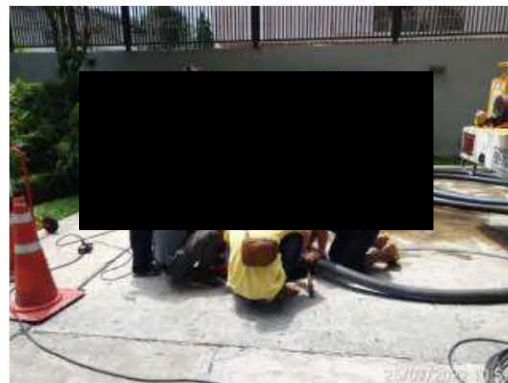
- ประสานให้สำนักงานเขตวัฒนาสูบตะกอนส่วนเกินจากระบบบำบัดน้ำเสียไปกำจัดเป็นประจำทุกวันตลอดระยะเวลาเปิดดำเนินการ	✓ - โครงการกำหนดให้กิจกรรมการสูบตะกอนส่วนเกินจากระบบบำบัดน้ำเสียดำเนินการในความถี่ “ตามความเหมาะสม” ด้วยเพราะลักษณะการอยู่อาศัย จำนวนผู้พักอาศัย และบริบทอื่นๆ ทำให้ปริมาณน้ำเสียน้ำมากกว่าที่คาดการณ์ไว้ซึ่งส่งผลต่อปริมาณตะกอนโดยตรง ประกอบกับตะกอนส่วนใหญ่ถูกเวียนกลับเข้าสู่ถังเกรอะ และถังเติมอากาศเพื่อเพิ่มปริมาณจุลินทรีย์และสารอาหาร ทั้งนี้โครงการได้จัดให้มีเจ้าหน้าที่ตรวจสอบปริมาณของตะกอนอยู่เสมอ โดยหากพบว่ามีปริมาณมากในระดับที่ส่งผลกระทบต่อระบบบำบัดน้ำเสีย เจ้าหน้าที่จะดำเนินการติดท่อสูบล้างถังเข้ามากำการสูบเพื่อนำไปกำจัด ซึ่งตามปกติจะเฉลี่ยปีละ 1 ครั้ง อนึ่งโครงการมีการดำเนินการครั้งล่าสุดเมื่อวันที่ 17 กรกฎาคม 2566 และจะดำเนินการในส่วนในปี 2567 ในช่วงเวลาเดียวกัน	-	ภาพที่ 2.2-4 การบริหารจัดการระบบบำบัดน้ำเสีย ภาคผนวก ค-2 หนังสือแจ้งสูบล้างถังสูบล้างถังระบบบำบัดน้ำเสีย

การสูบน้ำมัน และตะกอนระบบบำบัดน้ำเสีย

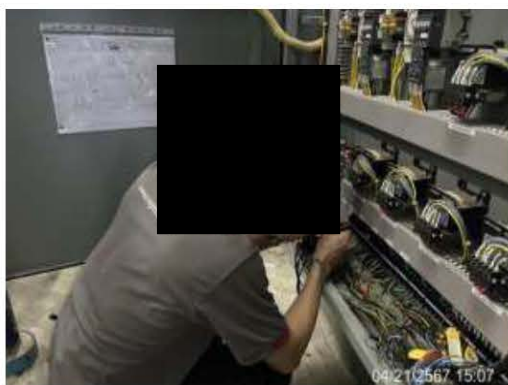
3.2 การบำบัดน้ำเสีย (ต่อ)	- จัดเตรียมแผนการบำรุงรักษาหรือซ่อมแซมระบบบำบัดน้ำเสียล่วงหน้าโดยระบุวันและเวลาที่จะทำงานอย่างชัดเจน และจัดให้มีการบำรุงรักษาหรือซ่อมแซมในช่วงวันจันทร์-วันศุกร์ เวลา 9.00 -15.00 น. ซึ่งเป็นช่วงเวลาที่ผู้พักอาศัยส่วนใหญ่ออกไปทำงาน	✓	-	ภาพที่ 2.2-4 การบริหารจัดการระบบบำบัดน้ำเสีย

กิจกรรมการบำรุงรักษาระบบบำบัดน้ำเสีย

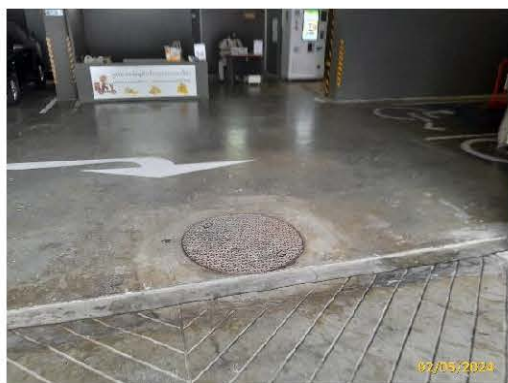
3.1 การใช้น้ำ (ต่อ)	- โครงการออกแบบให้มีฝาดังเก็บน้ำใต้ดินเพื่อให้สามารถเข้าไปทำความสะอาดถังเก็บน้ำสำรองโดยล้างทำความสะอาดถังเก็บน้ำสำรองอย่างน้อยทุก 6 เดือน	✓ - ดังเก็บน้ำใต้ดินของโครงการได้รับการออกแบบให้มีฝาดังปิด 2 ฝาดังเพื่อให้สามารถเข้าไปทำความสะอาดถังเก็บน้ำสำรอง	-	ภาพที่ 2.2-5 การบริหารจัดการระบบน้ำใช้

ถังเก็บน้ำดิบใต้ดิน

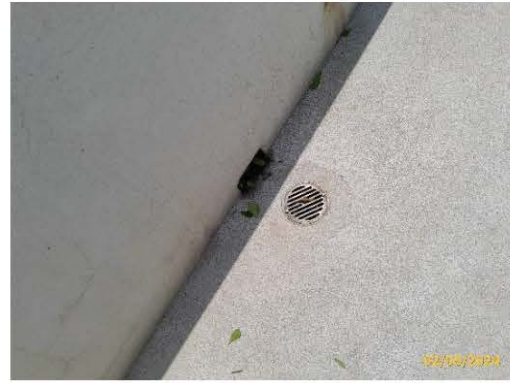
- จัดให้มีตะแกรงดักขยะก่อนระบายน้ำออกจากโครงการ	✓	- เนื่องจากตะแกรงดักขยะจะได้รับการติดตั้งในบริเวณบ่อบั่กน้ำสุดท้ายก่อนปล่อยออก ซึ่งเป็นบ่อระบายแบบฝาดตื้นทำให้ยากต่อการสังเกตผู้จัดทำรายงานฯ จึงใช้วิธีการสอบถามเจ้าหน้าที่โดยตรง ซึ่งเจ้าหน้าที่แจ้งว่าตะแกรงดักขยะได้รับการติดตั้งอย่างสมบูรณ์ และมีการเปิดบ่อบั่กน้ำขยะออกเป็นระยะ โดยเฉพาะฤดูฝนที่ต้องดำเนินการถี่เป็นพิเศษ	- ภาพที่ 2.2-6 การบริหารจัดการระบบระบายน้ำ

ตะแกรงครอบตามรูท่อระบายน้ำ

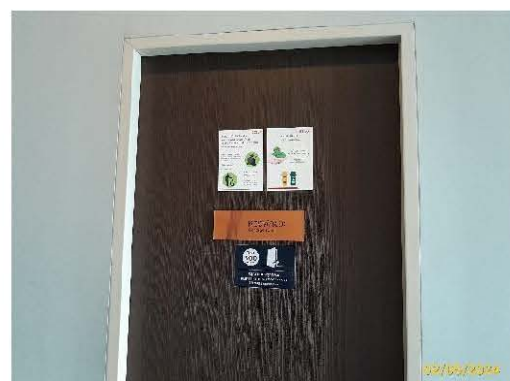
- ห้องพักมูลฝอยจะต้องมีประตูปิดมิดชิด เพื่อป้องกันกลิ่นรบกวนผู้อยู่อาศัยและชุมชนบริเวณใกล้เคียงโดยเปิดประตูเฉพาะช่วงที่มีการเก็บขนมูลฝอยเท่านั้น	✓ - โครงการได้จัดให้มีประตูห้องพักขยะปิดมิดชิด และกำชับให้พนักงานที่มีหน้าที่รวบรวมมูลฝอยแต่ละจุดภายในพื้นที่โครงการ เมื่อนำขยะมาทิ้งที่ห้องพักมูลฝอยแล้วต้องปิดประตูให้มิดชิดทุกครั้ง อีกทั้ง ประตูห้องพักมูลฝอยจะเปิดได้เมื่อต้องการนำขยะเข้ามาทิ้งเท่านั้น ทั้งนี้เพื่อป้องกันการส่งกลิ่นเหม็นรบกวนผู้พักอาศัยและประชาชนโดยรอบโครงการ	-	ภาพที่ 2.2-7 การบริหารจัดการขยะมูลฝอย

ประตูห้องพักมูลฝอยประจำชั้น

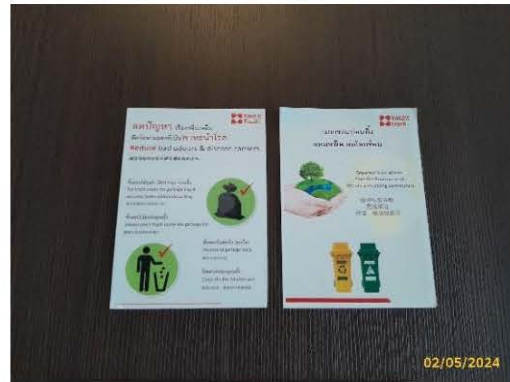
- รณรงค์ให้ผู้พักอาศัยแยกขยะตั้งแต่ต้นทาง โดยนำมาใส่ถังมูลฝอยแต่ละประเภท	✓ - โครงการได้จัดให้มีป้ายประชาสัมพันธ์เรื่องการคัดแยกขยะติดบริเวณด้านหน้าห้องพักมูลฝอยประจำชั้น เพื่อให้ผู้พักอาศัยสามารถทิ้งให้ถูกต้องตามประเภทและคัดแยกขยะก่อนนำมาทิ้ง	-	ภาพที่ 2.2-7 การบริหารจัดการขยะมูลฝอย

ป้ายประชาสัมพันธ์คัดแยกมูลฝอย

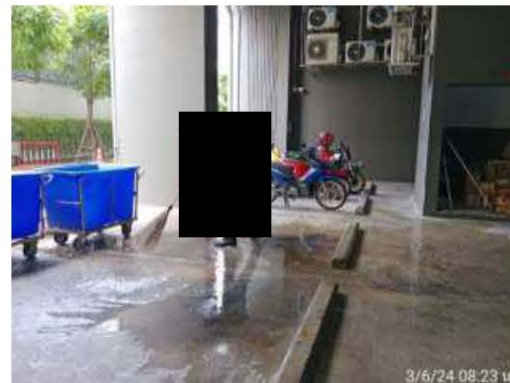
3.4 การจัดการมูลฝอย (ต่อ)	- ทำความสะอาดห้องพักมูลฝอยอย่างสม่ำเสมอสัปดาห์ละ 1 ครั้ง เพื่อป้องกันการเพาะตัวของเชื้อโรค	✓ - โครงการได้จัดให้เจ้าหน้าที่ของโครงการดำเนินการล้างทำความสะอาดห้องพักมูลฝอยประจำชั้นและห้องพักมูลฝอยรวมทันที ภายหลังการเก็บขนจากรถเก็บขยะของสำนักงานเขตวัฒนาแล้วเสร็จด้วยน้ำยาฆ่าเชื้อโรค เพื่อป้องกันกลิ่นเหม็นรบกวนผู้พักอาศัย	-	ภาพที่ 2.2-7 การบริหารจัดการขยะมูลฝอย

การทำความสะอาดห้องพักมูลฝอยรวม

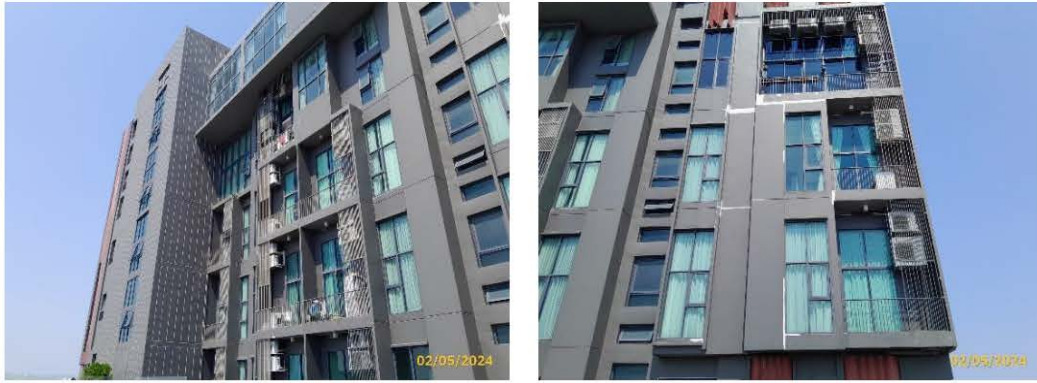
- ติดตั้งผ้าม่านหรือบังตาในแต่ละห้องเพื่อสามารถเปิด/ปิดได้ตามความประสงค์ของผู้พักอาศัย	✓ - โครงการได้จัดให้มีม่านตามห้องพักของผู้พักอาศัย เพื่อบังสายตาจากภายนอกและเพิ่มความเป็นส่วนตัว	-	ภาพที่ 2.2-12 การบริหารจัดการด้านวิศวกรรมโครงสร้าง และสถาปัตยกรรม

ผ้าม่านหรือบังตาในแต่ละห้อง
