สรุปผลการปฏิบัติตามมาตรการฯ และข้อเสนอแนะ

บทที่ 4

จากผลการติดตามตรวจสอบผลการปฏิบัติตามมาตรการป้องกันและแก้ไขผลกระทบสิ่งแวดล้อมและมาตรการติดตามตรวจสอบผลกระทบสิ่งแวดล้อมโครงการ คอนโด วัน เอ็กซ์ สาทร-นราธิวาส (ชื่อเดิม อาคารชุดพักอาศัยสูง 9 ชั้น) (ระยะดำเนินการ) ระหว่างเดือนมกราคม ถึง มิถุนายน พ.ศ. 2567 พบว่าโครงการฯ มีการปฏิบัติตามมาตรการฯ เป็นส่วนใหญ่ แต่ยังคงมีมาตรการฯ บางมาตรการที่ทางโครงการฯ ไม่ได้ปฏิบัติ ปฏิบัติไม่ได้ ปฏิบัติได้แต่ไม่มีประสิทธิภาพ หรือยังไม่ถึงเวลาปฏิบัติโดยสามารถสรุปได้ดังตารางที่ 4-1

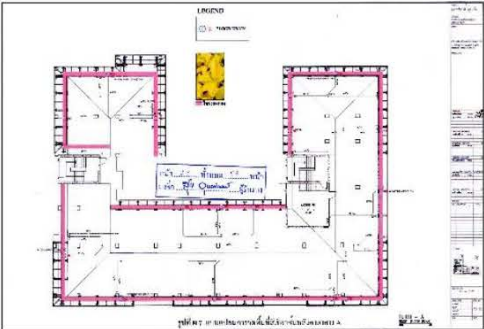
<p>แปลนพื้นที่สีเขียวชั้นหลังคา อาคาร A</p> </div> <div data-bbox="1491 900 1973 1230">

1. ทรัพยากรสิ่งแวดล้อมทางกายภาพ		
1.2 คุณภาพอากาศ 2) มลพิษทางอากาศ	<p>- จัดให้มีพื้นที่สีเขียวบริเวณชั้นล่าง และชั้นหลังคา โดยมีพื้นที่รวม 2,341 ตร.ม. คิดเป็นอัตราส่วนพื้นที่สีเขียวต่อผู้พักอาศัยประมาณ 1.09 ตร.ม./คน โดยบริเวณชั้นล่างจะมีพื้นที่สีเขียว 2,056 ตร.ม. คิดเป็นร้อยละ 88 ของ พื้นที่สีเขียวทั้งหมด ซึ่งมีพื้นที่ปลูกไม้ยืนต้น 1,016 ตร.ม. (ไม่น้อยกว่า ร้อยละ 50 ของพื้นที่สีเขียวชั้นล่าง) โดยพันธุ์ไม้ที่จะนำมาปลูก ได้แก่ ลิลาวดี อินทนิลน้ำ ชมพูพันธุ์ทิพย์ กระพี้จั่น พิกุล ไทรยอดทอง ยี่โถ เศรษฐีไซ่ง่อน พุดตะแคง กล้วยแดง เดหลีใบกล้วย และหญ้านวลน้อย ซึ่งพันธุ์ไม้ที่เลือกปลูก จะสามารถดูดซับคาร์บอนไดออกไซด์ ที่เกิดจาก โครงการได้ทั้งหมด</p>	<p><u>การดำเนินการในปัจจุบัน</u></p> <p>- ปฏิบัติได้แต่ไม่มีประสิทธิภาพ : ปัจจุบันโครงการได้จัดให้มีพื้นที่สีเขียวจำนวน 1 บริเวณ ได้แก่ พื้นที่สีเขียวชั้นล่าง ซึ่งส่วนใหญ่มีตำแหน่งและขนาดเป็นไปตามที่ระบุในรายงานสำหรับพื้นที่สีเขียวชั้นหลังคานั้น ผู้พัฒนาโครงการไม่ได้จัดให้มีมาตั้งแต่แรกเริ่ม โดยปัจจุบันทางโครงการอยู่ระหว่างการศึกษาดำเนินการหาพื้นที่ในการเพิ่มพื้นที่สีเขียวทดแทนเพื่อให้โครงการมีพื้นที่สีเขียวที่มีขนาดเท่ากับที่ระบุไว้ในรายงานการประเมินผลกระทบสิ่งแวดล้อม ซึ่งจากการติดตามตรวจสอบผลการปฏิบัติตามมาตรการพื้นที่สีเขียวครั้งล่าสุดพบว่าการปลูกเพิ่มเติมบริเวณชั้นสรวายน้ำ อาคาร C และมีการบำรุงรักษาให้มีความสมบูรณ์อย่างต่อเนื่อง</p> <p><u>แนวทางการดำเนินการ</u></p> <p>- ภายหลังจากโครงการดำเนินการจัดหาพื้นที่สีเขียวทดแทนสำเร็จ ให้ทางโครงการดำเนินการปลูกพื้นที่สีเขียวทดแทนโดยต้องมีขนาดพื้นที่เท่ากับ หรือมากกว่าพื้นที่สีเขียวที่หายไป พร้อมทั้งดำเนินการยื่นเอกสารขอเปลี่ยนแปลงมาตรการ (เปลี่ยนแปลงพื้นที่สีเขียวชั้นหลังคา) ต่อหน่วยงานอนุญาต (กรุงเทพมหานคร) โดยชี้แจงถึงความจำเป็นและความเหมาะสมของการเปลี่ยนแปลงมาตรการดังกล่าว</p>
