บทที่ 2

ผลการปฏิบัติตามมาตรการป้องกัน
และแก้ไขผลกระทบสิ่งแวดล้อม

ตารางที่ 2.2-1 ผลการปฏิบัติตามมาตรการป้องกันและแก้ไขผลกระทบสิ่งแวดล้อม โครงการปรับแบบรายละเอียดระบบโรงไฟฟ้าสายสีแดง ช่วงบางซื่อ-รังสิต รวมสถานีรถไฟฟ้าบางซื่อ
ของ บริษัท รถไฟฟ้า ร.ฟ.ท. จำกัด ระหว่างเดือนมกราคม ถึงมิถุนายน พ.ศ. 2567

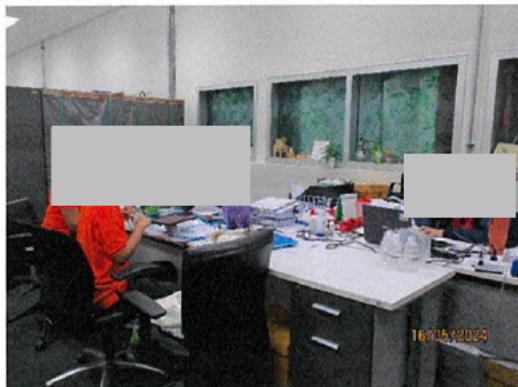
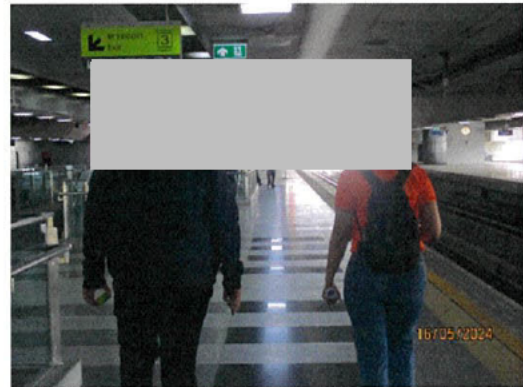
ทั้งนี้ บริษัทที่ปรึกษาได้มีการลงพื้นที่เพื่อตรวจสอบสภาพการปฏิบัติงานจริง เมื่อวันที่ 16 พฤษภาคม 2567 โดยมีผู้เข้าร่วมเป็นตัวแทนจากบริษัท รถไฟฟ้า ร.ฟ.ท. จำกัด แสดงดังภาพถ่ายที่ 2.1-1

ภาพถ่ายที่ 2.1-1 การติดตามตรวจสอบการปฏิบัติตามมาตรการป้องกัน และแก้ไขผลกระทบสิ่งแวดล้อม

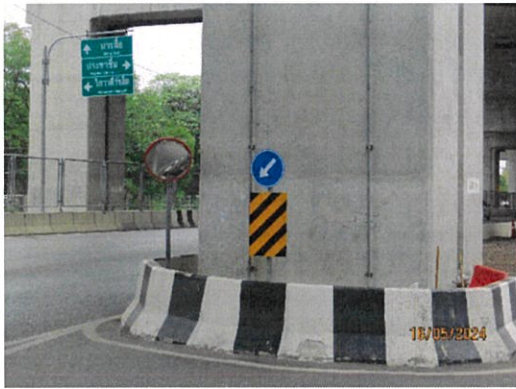
ลำดับ	มาตรการป้องกันและแก้ไขผลกระทบสิ่งแวดล้อม	รายละเอียดการปฏิบัติตามมาตรการ	ปัญหา อุปสรรคที่ไม่สามารถปฏิบัติตามมาตรการฯ และแนวทางแก้ไข	เอกสารอ้างอิง
2.3	จัดระบบการจราจรโดยรอบสถานีให้มีความคล่องตัว โดยการติดป้ายสัญลักษณ์และเครื่องหมายจราจรเพื่อบอกทิศทาง	ดำเนินการตามมาตรการที่กำหนด โดยบริษัท รถไฟฟ้า ร.ฟ.ท. จำกัด ได้ติดตั้งป้ายสัญลักษณ์และเครื่องหมายจราจรเพื่อควบคุมและจัดระบบการจราจรโดยรอบสถานี ให้มีความคล่องตัวเรียบร้อยแล้ว	-	ภาพถ่ายที่ 2.2-1 ป้ายเครื่องหมายจราจรบริเวณสถานี

ภาพถ่ายที่ 2.2-1 ป้ายเครื่องหมายจราจรบริเวณสถานี

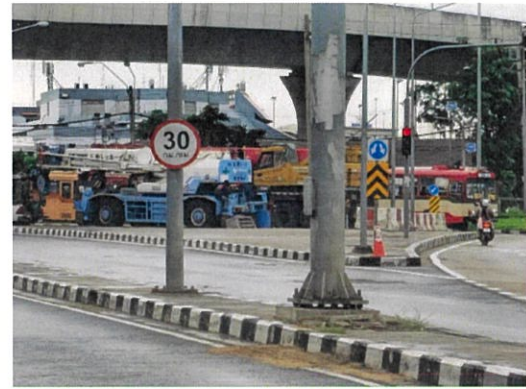
2.4	กำหนดความเร็วของยานพาหนะโดยรอบสถานี เพื่อลดปัญหาคุนสภาพอากาศ	ดำเนินการตามมาตรการที่กำหนด โดยบริษัท รถไฟฟ้า ร.ฟ.ท. จำกัด ได้กำหนดความเร็วของยานพาหนะโดยรอบสถานี เพื่อลดปัญหาคุนสภาพอากาศ โดยอ้างอิงตามพระราชบัญญัติจราจรทางบก พ.ศ. 2522 นอกจากนี้ ยังมีเจ้าหน้าที่ตำรวจจราจรในพื้นที่คอยควบคุมและเฝ้าระวังการจราจรเพื่อควบคุมการจราจร	-	ภาพถ่ายที่ 2.2-2 ป้ายจำกัดความเร็วของยานพาหนะ

6.2	จำกัดความเร็วของยานพาหนะที่ใช้ขนส่งผู้โดยสารมายังสถานีรถไฟฟ้าไม่เกิน 30.0 กิโลเมตร/ชั่วโมง	ดำเนินการตามมาตรการที่กำหนด โดยบริษัท รถไฟฟ้า ร.ฟ.ท. จำกัด ได้ติดตั้งป้ายจำกัดความเร็วของยานพาหนะ โดยกำหนดความเร็วไม่เกิน 30 กิโลเมตร/ชั่วโมง	-	อ้างอิงภาพถ่ายที่ 2.2-2 ป้ายจำกัดความเร็วของยานพาหนะ

ภาพถ่ายที่ 2.2-2 ป้ายจำกัดความเร็วของยานพาหนะ

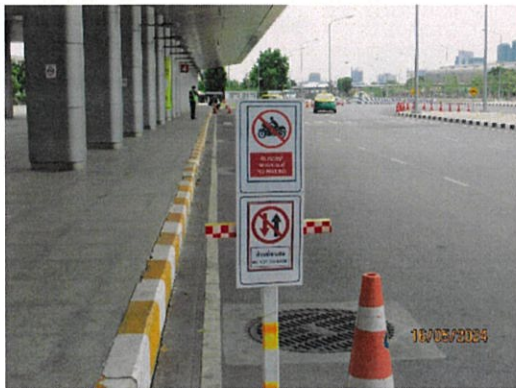
ลำดับ	มาตรการป้องกันและแก้ไขผลกระทบสิ่งแวดล้อม	รายละเอียดการปฏิบัติตามมาตรการ	ปัญหา อุปสรรคที่ไม่สามารถปฏิบัติตามมาตรการฯ และแนวทางแก้ไข	เอกสารอ้างอิง
2.6	ติดป้ายห้ามจอดยานพาหนะทุกประเภท (ยกเว้นรถโดยสารประจำทาง) ภายใต้สถานีของโครงการ	ดำเนินการตามมาตรการที่กำหนด โดยบริษัท รถไฟฟ้า ร.ฟ.ท. จำกัด ได้ติดตั้งป้ายห้ามจอดยานพาหนะทุกประเภท (ยกเว้นรถโดยสารประจำทาง) ภายใต้สถานีของโครงการ เพื่อควบคุมและจัดระบบการจราจรให้มีความคล่องตัวเรียบร้อยแล้ว	-	ภาพถ่ายที่ 2.2-3 สัญลักษณ์ห้ามจอดยานพาหนะทุกประเภท

ภาพถ่ายที่ 2.2-3 สัญลักษณ์ห้ามจอดยานพาหนะทุกประเภท

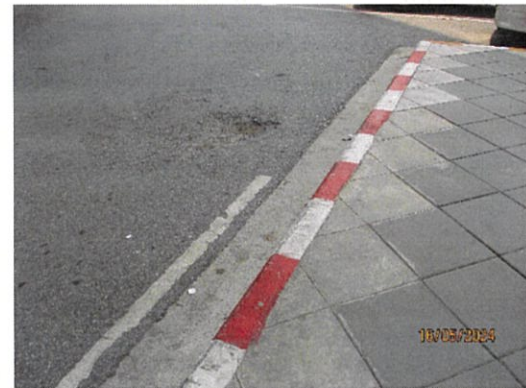
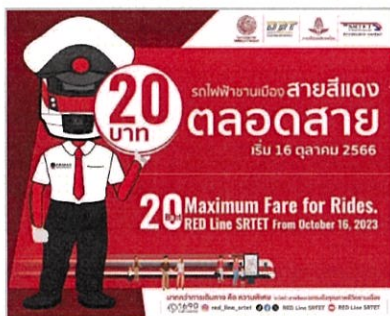
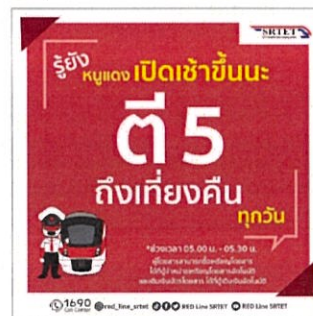
2.7	ประชาสัมพันธ์ให้ประชาชนหันมาใช้ระบบขนส่งมวลชนระบบรางแทนการใช้รถยนต์ส่วนบุคคลในการเดินทาง	ดำเนินการตามมาตรการที่กำหนด โดยบริษัท รถไฟฟ้า ร.ฟ.ท. จำกัด ได้ดำเนินการประชาสัมพันธ์เชิญชวนให้ประชาชนหันมาใช้ระบบขนส่งมวลชนในการเดินทาง เช่น ทางสื่อสังคมออนไลน์ (Social Media) เช่น facebook, twitter และ youtube และทางรายการโทรทัศน์	-	ภาพถ่ายที่ 2.2-4 การประชาสัมพันธ์เชิญชวนให้ประชาชนใช้ระบบขนส่งมวลชนระบบราง

ภาพถ่ายที่ 2.2-4 การประชาสัมพันธ์เชิญชวนให้ประชาชนใช้ระบบขนส่งมวลชนระบบราง

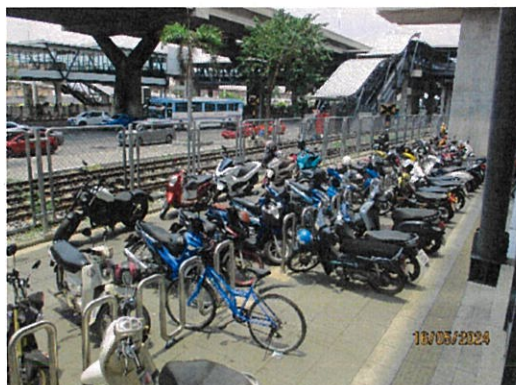
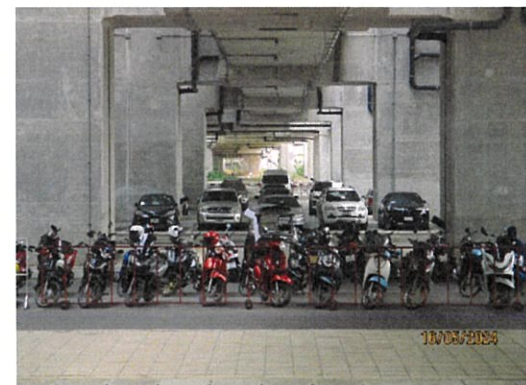
2.8	จัดให้มีพื้นที่จอดรถยนต์ในบริเวณสถานีรถไฟให้มากที่สุด เพื่อส่งเสริมการเดินทางด้วยระบบรถไฟฟ้า	ดำเนินการตามมาตรการที่กำหนด โดยบริษัท รถไฟฟ้า ร.ฟ.ท. จำกัด ได้จัดให้มีพื้นที่จอดรถยนต์ในบริเวณสถานีรถไฟบางซื่อ โดยพื้นที่ชั้นใต้ดินรองรับปริมาณรถได้ประมาณ 1,620 คัน	-	ภาพถ่ายที่ 2.2-5 พื้นที่จอดรถยนต์ในบริเวณสถานีรถไฟฟ้า

ภาพถ่ายที่ 2.2-5 พื้นที่จอดรถยนต์ในบริเวณสถานีรถไฟฟ้า

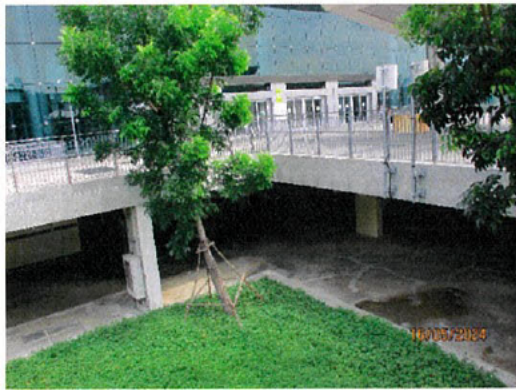
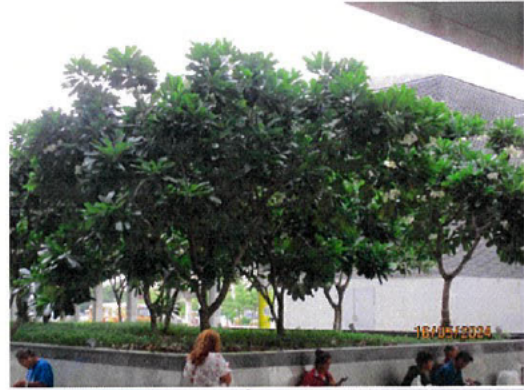
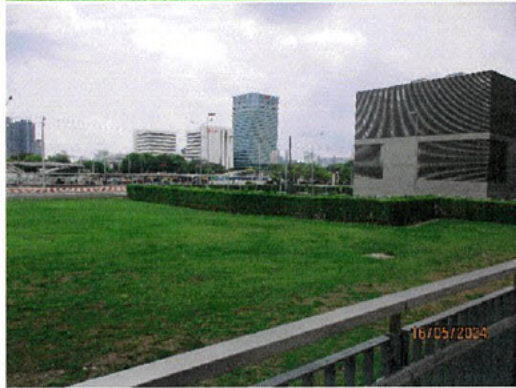
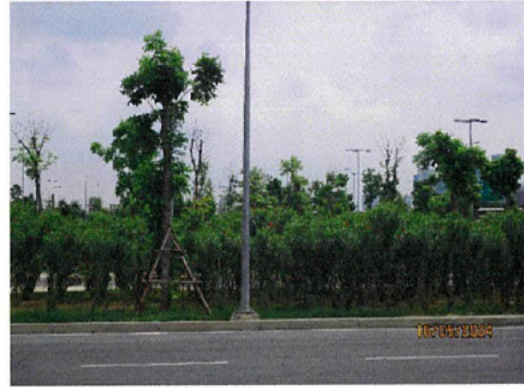
2.9	การรถไฟแห่งประเทศไทยต้องดำเนินการดูแลรักษาด้านไม่อยู่ในสภาพที่เจริญเติบโตดี หากพบว่าต้นไม้ตายต้องรีบดำเนินการปรับปรุงซ่อมแซม/ปลูกเสริม	ดำเนินการตามมาตรการที่กำหนด โดยบริษัท รถไฟฟ้า ร.ฟ.ท. จำกัด ได้ดำเนินการดูแลรักษาด้านไม่อยู่ในสภาพที่เจริญเติบโตดี ซึ่งหากพบว่าต้นไม้ตายโครงการจะดำเนินการปรับปรุงซ่อมแซม/ปลูกเสริมทันที	-	ภาพถ่ายที่ 2.2-6 พื้นที่สีเขียวบริเวณสถานี

ภาพถ่ายที่ 2.2-6 พื้นที่สีเขียวบริเวณสถานี

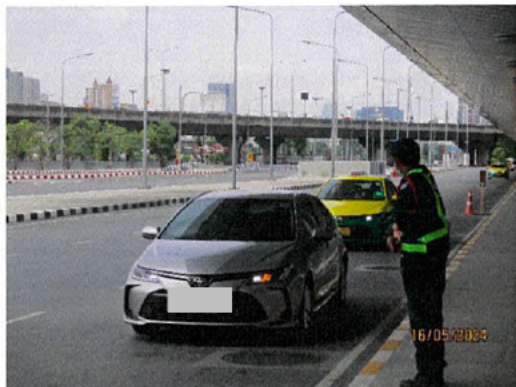
ลำดับ	มาตรการป้องกันและแก้ไขผลกระทบสิ่งแวดล้อม	รายละเอียดการปฏิบัติตามมาตรการ	ปัญหา อุปสรรคที่ไม่สามารถปฏิบัติตามมาตรการฯ และแนวทางแก้ไข	เอกสารอ้างอิง
3.2	จัดเจ้าหน้าที่เพื่อจัดระบบการจราจรบริเวณสถานีในช่วงโมงเร่งด่วน	ดำเนินการตามมาตรการที่กำหนด โดยบริษัท รถไฟฟ้า ร.ฟ.ท. จำกัด ได้มอบหมายให้เจ้าหน้าที่รักษาความปลอดภัยของโครงการดำเนินการดำเนินการจัดระบบการจราจรบริเวณทางเข้าออกสถานีในช่วงโมงเร่งด่วนเรียบร้อยแล้ว	-	ภาพถ่ายที่ 2.2-7 เจ้าหน้าที่จัดระบบการจราจรบริเวณสถานี

ภาพถ่ายที่ 2.2-7 เจ้าหน้าที่จัดระบบการจราจรบริเวณสถานี

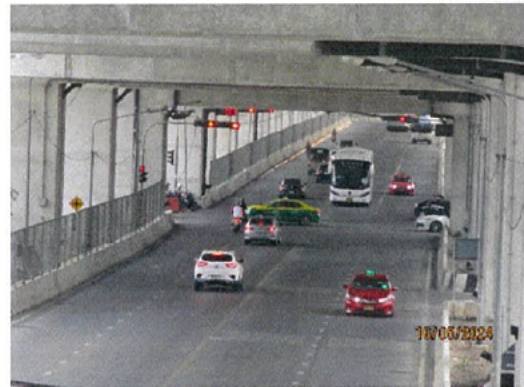
ภาพถ่ายที่ 2.2-8 สัญญาณจราจรบริเวณสถานี

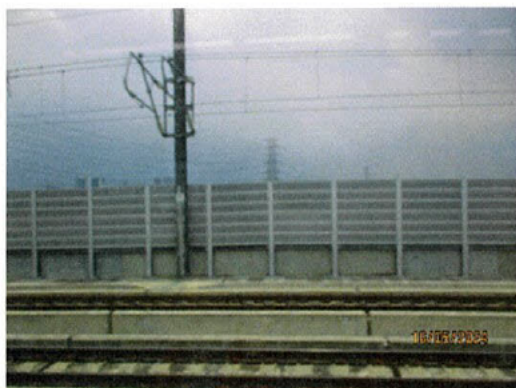
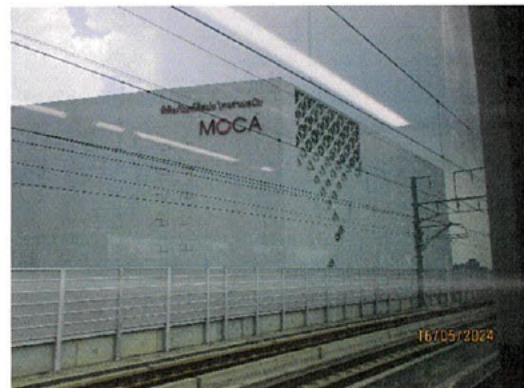
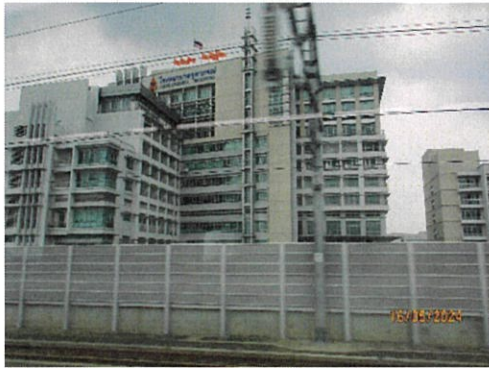
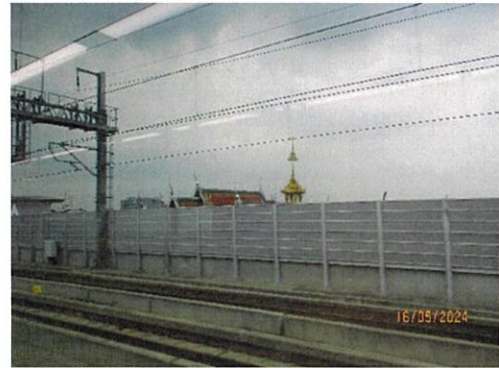
ลำดับ	มาตรการป้องกันและแก้ไขผลกระทบสิ่งแวดล้อม	รายละเอียดการปฏิบัติตามมาตรการ	ปัญหา อุปสรรคที่ไม่สามารถปฏิบัติตามมาตรการฯ และแนวทางแก้ไข	เอกสารอ้างอิง
	<ul style="list-style-type: none"> โรงเรียนบางเขน (วัดสีทองสุรินทร์) สถาบันวิจัยจุฬาภรณ์/โรงพยาบาลจุฬาภรณ์ วัดหลักสี่ วัดดอนเมืองพระอารามหลวง/โรงเรียนวัดดอนเมือง โรงเรียนวัดรังสิต หมู่บ้านโฮมเพลส 	ไทยเกี่ยวกับการปฏิบัติตามมาตรการป้องกันและแก้ไขผลกระทบสิ่งแวดล้อมฯ ตามรายงานความคิดเห็นต่อรายงานผลการปฏิบัติตามมาตรการป้องกัน และแก้ไขผลกระทบสิ่งแวดล้อมฯ ของสำนักงานนโยบายและแผนทรัพยากรธรรมชาติและสิ่งแวดล้อม หนังสือแจ้ง เลขที่ รพพท 020604/2567 ทั้งนี้หากได้ข้อยุติโครงการจะดำเนินการปฏิบัติตามมาตรการดังกล่าวในพื้นที่	ภาพถ่ายที่ 2.2-9 กำแพงกันเสียงเพื่อลดผลกระทบด้านระดับเสียง

ลำดับ	มาตรการป้องกันและแก้ไขผลกระทบสิ่งแวดล้อม	รายละเอียดการปฏิบัติตามมาตรการ	ปัญหา อุปสรรคที่ไม่สามารถปฏิบัติตามมาตรการฯ และแนวทางแก้ไข	เอกสารอ้างอิง
		หนังสือแจ้ง เลขที่ รพพท 020604/2567 ^{นี้} ให้นำผลการหารือเป็นที่ยุติแล้ว โครงการจะดำเนินการปฏิบัติตามมาตรการดังกล่าวในพื้นที่		และแก้ไขผลกระทบสิ่งแวดล้อม อ้างอิงภาพถ่ายที่ 2.2-9 กำแพงกันเสียงเพื่อลดผลกระทบด้านระดับเสียง

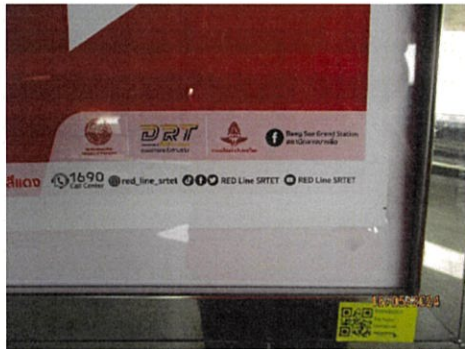
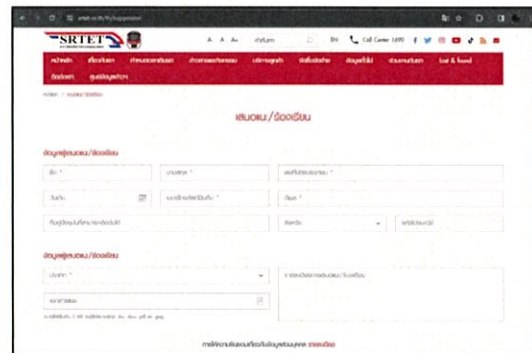
ภาพถ่ายที่ 2.2-10 ช่องทางการรับเรื่องร้องเรียน

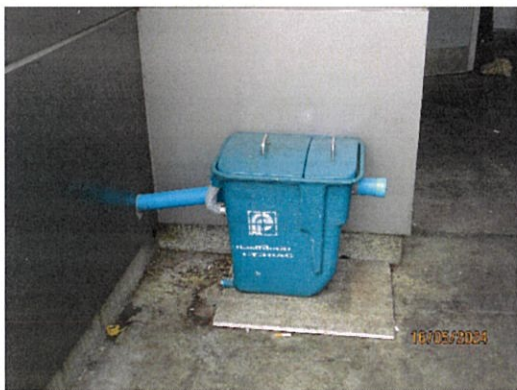
ภาพถ่ายที่ 2.2-11 ถังดักไขมันบริเวณร้านอาหาร

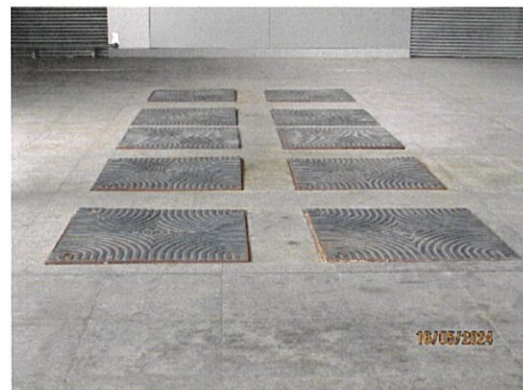
5. 5.1	อุทกวิทยาและคุณภาพน้ำผิวดิน ติดตั้งบ่อน้ำก้นน้ำและไขมันสำหรับการบำบัดน้ำเสียขั้นต้น	ดำเนินการตามมาตรการที่กำหนด โดยบริษัท รถไฟฟ้า ร.ฟ.ท. จำกัด มีการติดตั้งบ่อน้ำก้นน้ำและไขมัน และระบบบำบัดน้ำเสีย ขั้นต้น เพื่อรองรับน้ำเสียจากห้องครัว ห้องเตรียมอาหาร และ ห้องน้ำประจําสถานี	-	ภาพถ่ายที่ 2.2-12 บ่อนัก น้ำมันและไขมัน

ภาพถ่ายที่ 2.2-12 บ่อดักน้ำมันและไขมัน

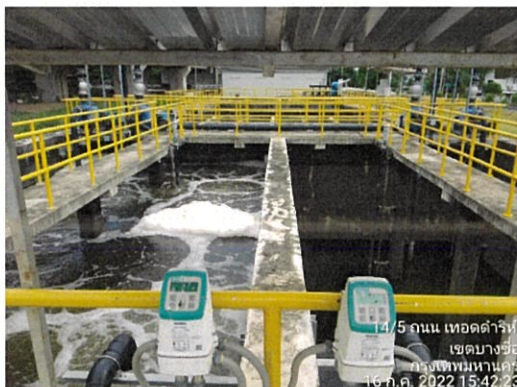
8.1	การจัดการน้ำเสีย			
8.1.1	จัดให้มีระบบบำบัดน้ำเสีย เพื่อบำบัดน้ำเสียจากห้องส้วมประจำสถานี โดยนำทิ้งที่ผ่านการบำบัดของโครงการต้องมีคุณภาพเป็นไปตามมาตรฐานก่อนระบายลงสู่ท่อแหล่งรองรับสาธารณะที่อยู่ใกล้เคียง	ดำเนินการตามมาตรการที่กำหนด โดยบริษัท รถไฟฟ้า ร.ฟ.ท. จำกัด มีการติดตั้งระบบบำบัดน้ำเสียขั้นต้น เพื่อรองรับน้ำเสียจากห้องส้วมประจำสถานี ก่อนระบายลงสู่ท่อแหล่งรองรับสาธารณะที่อยู่ใกล้เคียง และจัดให้มีวิศวกรทำหน้าที่ตรวจสอบ และดูแลประสิทธิภาพการทำงานของระบบบำบัดน้ำเสียประจำสถานีอย่างสม่ำเสมอ	-	อ้างอิงเอกสารแนบที่ 11 แผนผังการทำงานของระบบบำบัดน้ำเสียของสถานีกลางบางซื่อ อ้างอิงเอกสารแนบที่ 12 ตัวอย่างเอกสารการตรวจสอบประสิทธิภาพของระบบบำบัดน้ำเสีย อ้างอิงภาพถ่ายที่ 2.2-13 ระบบบำบัดน้ำเสียของสถานี

ภาพถ่ายที่ 2.2-13 ระบบบำบัดน้ำเสียของสถานีบางซื่อ

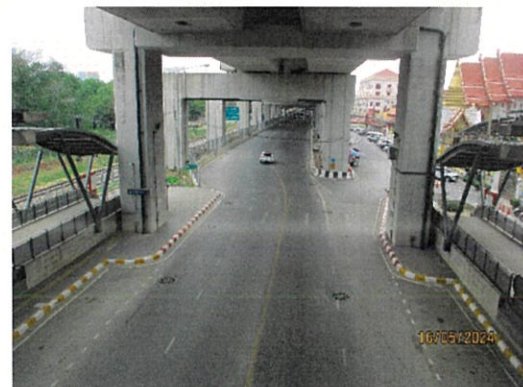
ลำดับ	มาตรการป้องกันและแก้ไขผลกระทบสิ่งแวดล้อม	รายละเอียดการปฏิบัติตามมาตรการ	ปัญหา อุปสรรคที่ไม่สามารถปฏิบัติตามมาตรการฯ และแนวทางแก้ไข	เอกสารอ้างอิง
6.3	จัดให้มีทางจราจรทั้งขาเข้าและขาออกเพื่อความสะดวกคล่องตัวในการระบายรถออกจากโครงการ	ดำเนินการตามมาตรการที่กำหนด โดยบริษัท รถไฟฟ้า ร.ฟ.ท. จำกัด ได้จัดให้มีการจราจรเดินรถแบบ 2 ช่องทาง เพื่อความสะดวกคล่องตัวในการระบายรถออกจากโครงการ	-	ภาพถ่ายที่ 2.2-14 การเดินรถสองช่องทาง

ภาพถ่ายที่ 2.2-14 การเดินทางสองช่องทาง

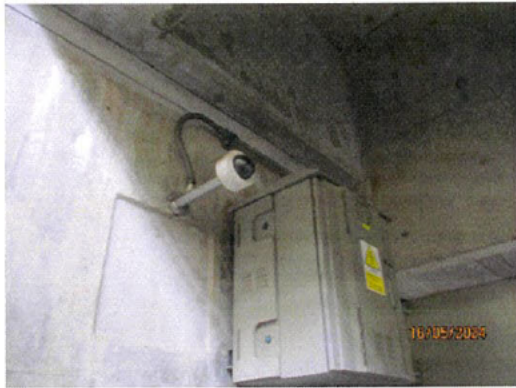
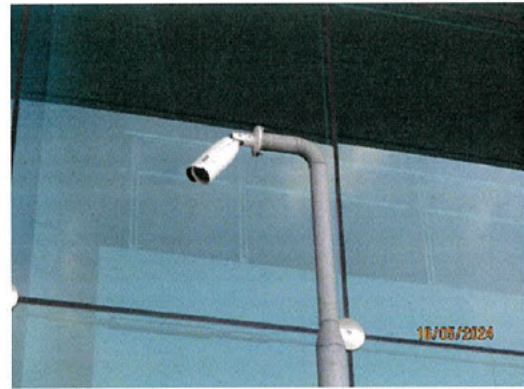
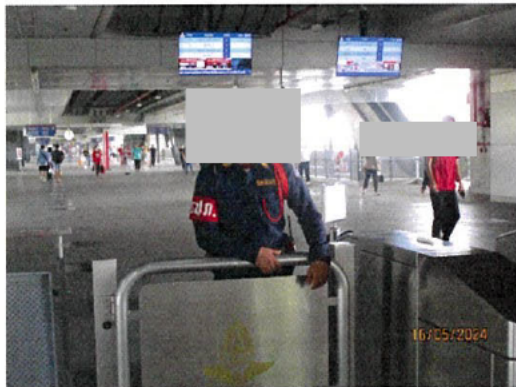
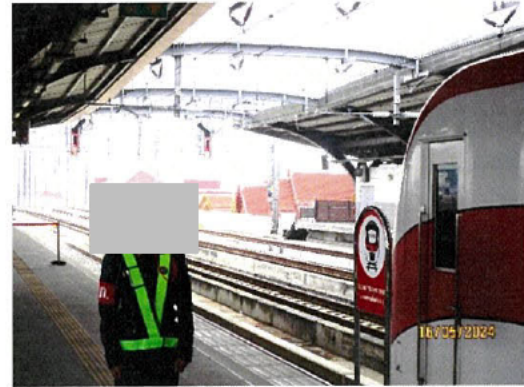
7. 7.1 7.1.1	คุณค่าต่อคุณภาพชีวิต เศรษฐกิจ-สังคม จัดให้มีโทรทัศน์วงจรปิด (CCTV) และการรักษาความปลอดภัยบริเวณสถานี รวมทั้งทางเดินเข้า-ออกอาคารและการปฏิบัติตามมาตรการความปลอดภัยอย่างเคร่งครัด	ดำเนินการตามมาตรการที่กำหนด โดยบริษัท รถไฟฟ้า ร.ฟ.ท. จำกัด ได้จัดให้มีกล้องโทรทัศน์วงจรปิด (CCTV) และเจ้าหน้าที่รักษาความปลอดภัยบริเวณสถานี รวมทั้งทางเดินเข้า-ออกอาคาร และควบคุมให้มีการปฏิบัติตามมาตรการความปลอดภัยอย่างเคร่งครัด	-	เอกสารแนบที่ 13 เอกสารการทำงานของเจ้าหน้าที่รักษาความปลอดภัย ภาพถ่ายที่ 2.2-15 กล้องโทรทัศน์วงจรปิด (CCTV) ภาพถ่ายที่ 2.2-16 เจ้าหน้าที่รักษาความปลอดภัย

ภาพถ่ายที่ 2.2-15 กล้องโทรทัศน์วงจรปิด (CCTV)

ภาพถ่ายที่ 2.2-16 เจ้าหน้าที่รักษาความปลอดภัย

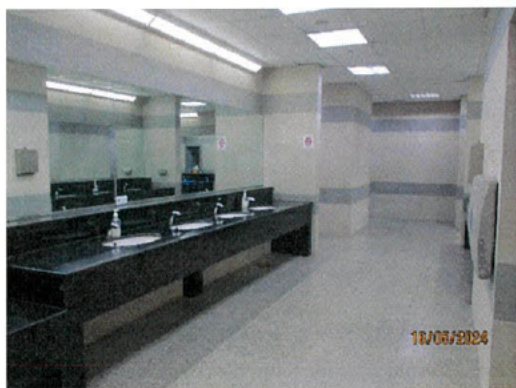
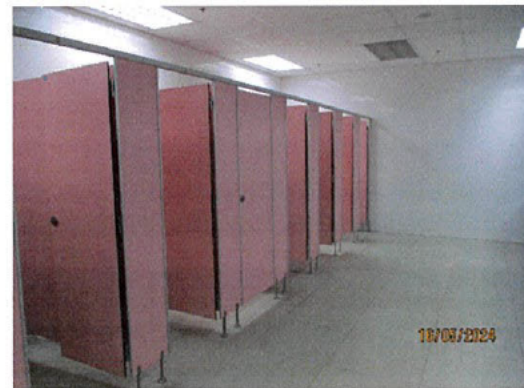
ลำดับ	มาตรการป้องกันและแก้ไขผลกระทบสิ่งแวดล้อม	รายละเอียดการปฏิบัติตามมาตรการ	ปัญหา อุปสรรคที่ไม่สามารถปฏิบัติตามมาตรการฯ และแนวทางแก้ไข	เอกสารอ้างอิง
8.1.6	ตรวจสอบและคอยดูแลห้องส้วมให้ถูกสุขลักษณะอยู่เสมอ และเมื่อถึงกระยะเต็ม ประสานงานให้รถดูดสิ่งปฏิกูลของหน่วยงานที่รับผิดชอบมาทำการดูดสิ่งปฏิกูลออกทันที	ดำเนินการตามมาตรการที่กำหนด โดยบริษัท รถไฟฟ้า ร.ฟ.ท. จำกัด ดำเนินการตรวจสอบและคอยดูแลห้องส้วมให้ถูกสุขลักษณะอยู่เสมอ และเมื่อถึงกระยะเต็มจะประสานงานให้รถดูดสิ่งปฏิกูลของหน่วยงานที่รับผิดชอบมาทำการดูดสิ่งปฏิกูลออกทันที ทั้งนี้ระหว่างเดือนมกราคม-มิถุนายน พ.ศ. 2567 โครงการยังไม่มีรถดูดสิ่งปฏิกูลออก	-	ภาพถ่ายที่ 2.2-17 ห้องส้ววา

ภาพถ่ายที่ 2.2-17 ห้องสุขา

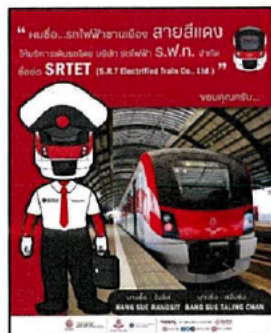
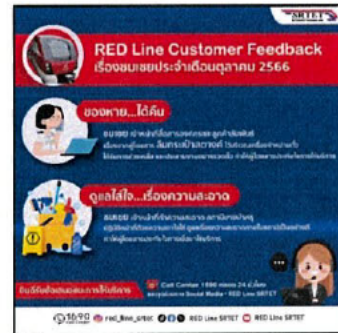
7.1.3	ประชาสัมพันธ์การดำเนินโครงการในรูปแบบต่างๆ ทั้งแผนพับป้ายประชาสัมพันธ์และสื่อต่างๆ เช่น วิทยุ หนังสือพิมพ์ เป็นต้น	ดำเนินการตามมาตรการที่กำหนด โดยบริษัท รถไฟฟ้า ร.ฟ.ท. จำกัด ได้มีการประชาสัมพันธ์การดำเนินโครงการในรูปแบบต่างๆ เช่น ทางสื่อสังคมออนไลน์ (Social Media) เช่น facebook, twitter และ youtube และทางรายการโทรทัศน์	-	ภาพถ่ายที่ 2.2-18 การประชาสัมพันธ์การดำเนินการโครงการ

ภาพถ่ายที่ 2.2-18 การประชาสัมพันธ์การดำเนินการโครงการ

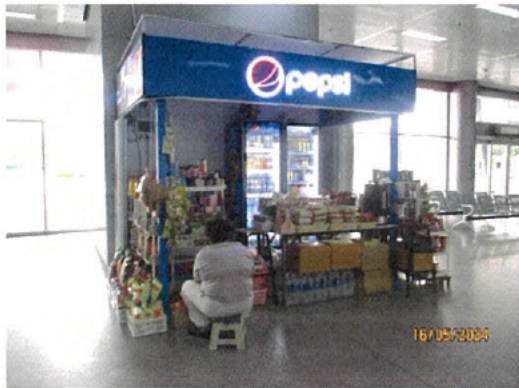
7.1.6	จัดสถานที่จำหน่ายผลิตภัณฑ์ชุมชนบริเวณสถานีรถไฟ เพื่ออำนวยความสะดวกให้ผู้ใช้บริการ และเปิดโอกาสให้คนในพื้นที่มีโอกาสจำหน่ายสินค้า	ดำเนินการตามมาตรการที่กำหนด โดยบริษัท รถไฟฟ้า ร.ฟ.ท. จำกัด จัดพื้นที่สำหรับจำหน่ายผลิตภัณฑ์ชุมชนบริเวณสถานีรถไฟ เพื่ออำนวยความสะดวกให้ผู้ใช้บริการ และเปิดโอกาสให้คนในพื้นที่มีโอกาสจำหน่ายสินค้า	-	ภาพถ่ายที่ 2.2-19 ร้านค้าจำหน่ายผลิตภัณฑ์ชุมชน

ภาพถ่ายที่ 2.2-19 ร้านค้าจำหน่ายผลิตภัณฑ์ชุมชน

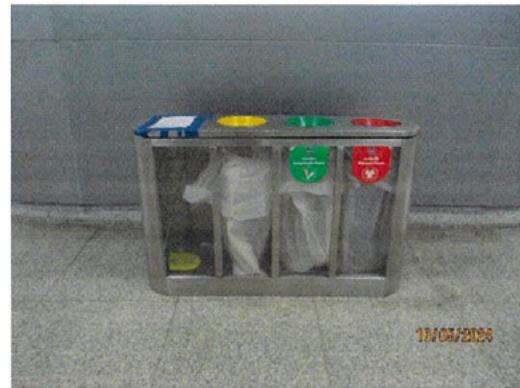
8.2	การจัดทรายชะ			
8.2.1	จัดให้มีถังรองรับมูลฝอยบริเวณสถานีหรือตำแหน่งที่เหมาะสมให้เพียงพอกับปริมาณมูลฝอยที่เกิด	ดำเนินการตามมาตรการที่กำหนด โดยบริษัท รถไฟฟ้า ร.ฟ.ท. จำกัด จัดให้มีถังรองรับมูลฝอยแบบแยกประเภทที่บริเวณสถานีเพื่อให้เพียงพอกับปริมาณมูลฝอยที่เกิดขึ้น	-	ภาพถ่ายที่ 2.2-20 ถังขยะมูลฝอยแยกประเภทบริเวณสถานี

ภาพถ่ายที่ 2.2-20 ถังขยะมูลฝอยแยกประเภทบริเวณสถานี

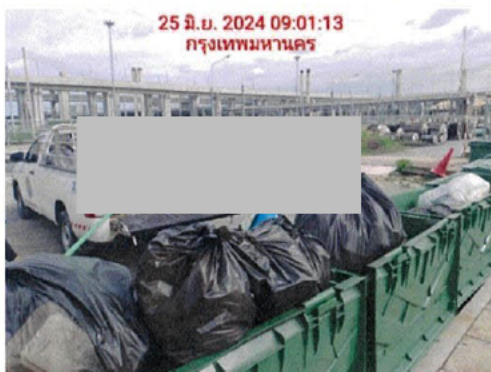
ลำดับ	มาตรการป้องกันและแก้ไขผลกระทบสิ่งแวดล้อม	รายละเอียดการปฏิบัติตามมาตรการ	ปัญหา อุปสรรคที่ไม่สามารถปฏิบัติตามมาตรการฯ และแนวทางแก้ไข	เอกสารอ้างอิง
8.2.7	ติดต่อประสานงานให้รถเก็บขยะมูลฝอยของหน่วยงานที่รับผิดชอบเข้าดำเนินการเก็บขยะมูลฝอยไปกำจัดอย่างสม่ำเสมอ	ดำเนินการตามมาตรการที่กำหนด โดยบริษัท รถไฟฟ้า ร.ฟ.ท. จำกัด มีการติดต่อประสานงานให้รถเก็บขยะมูลฝอยของหน่วยงานที่รับผิดชอบเข้าดำเนินการเก็บขยะมูลฝอยไปกำจัดอย่างสม่ำเสมอ		เอกสารแนบที่ 16 ตัวอย่างบันทึกการเข้า-ออก ของรถเก็บขยะ ภาพถ่ายที่ 2.2-21 การกำจัดขยะ

ภาพถ่ายที่ 2.2-21 การกำจัดขยะมูลฝอย

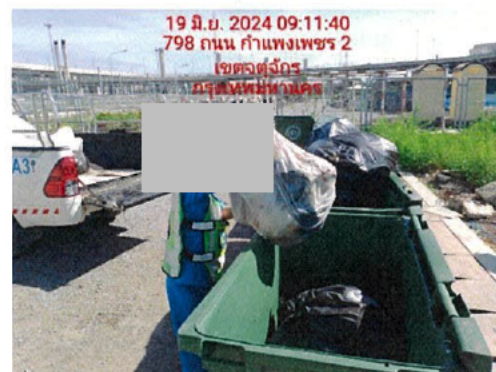
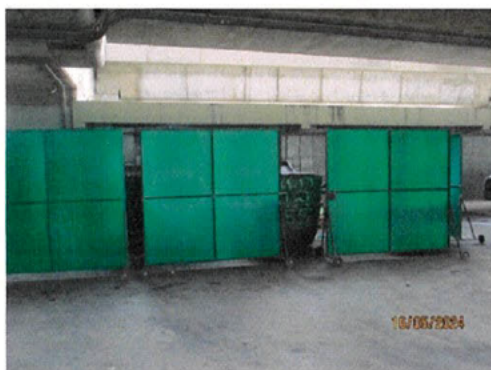
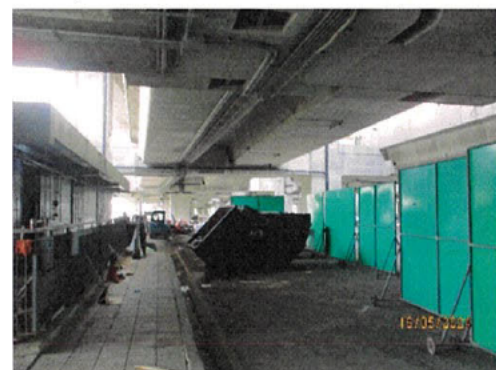
8.2.2	จัดให้มีพนักงานทำความสะอาดประจำสถานี เพื่อเก็บรวบรวมขยะมูลฝอยจากทุกบริเวณไปไว้ที่ห้องพักขยะเป็นประจำทุกวัน	ดำเนินการตามมาตรการที่กำหนด โดยบริษัท รถไฟฟ้า ร.ฟ.ท. จำกัด จัดให้มีพนักงานทำความสะอาดประจำสถานี และเก็บรวบรวมขยะมูลฝอยจากทุกบริเวณไปไว้ที่จุดพักขยะบริเวณใต้สถานีเป็นประจำทุกวัน	-	เอกสารแนบที่ 17 ตัวอย่างเอกสารการทำงานของเจ้าหน้าที่รักษาความสะอาด ภาพถ่ายที่ 2.2-23 พนักงานทำความสะอาดบริเวณสถานี ภาพถ่ายที่ 2.2-22 จุดพักขยะ

ภาพถ่ายที่ 2.2-22 จุดพักขยะ

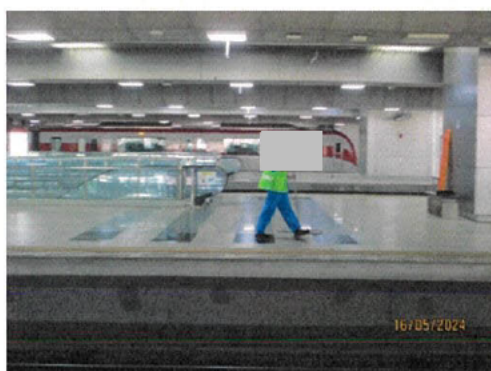
ภาพถ่ายที่ 2.2-23 พนักงานทำความสะอาดบริเวณสถานี

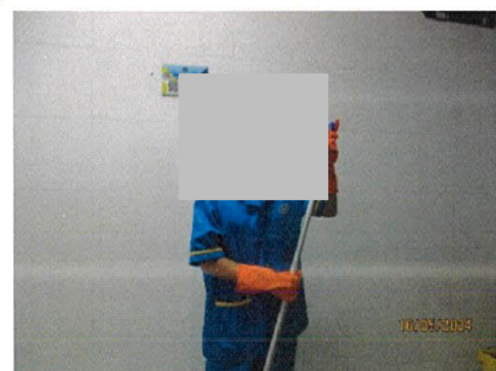
8.2.4	จัดให้มีอุปกรณ์ป้องกันอันตรายส่วนบุคคลสำหรับพนักงานทำงานสะอาดปราศจากฝุ่นและมลพิษ โดยมีการฝึกอบรมพนักงานให้สวมหน้ากากป้องกันฝุ่นและมลพิษ และให้มีการตรวจสุขภาพพนักงานเป็นประจำ	ดำเนินการตามมาตรการที่กำหนด โดยบริษัท รถไฟฟ้า ร.ฟ.ท. จำกัด จัดให้มีการป้องกันอันตรายส่วนบุคคลสำหรับพนักงานทำงานสะอาดปราศจากฝุ่นและมลพิษ โดยมีการฝึกอบรมพนักงานให้สวมหน้ากากป้องกันฝุ่นและมลพิษ และให้มีการตรวจสุขภาพพนักงานเป็นประจำ	-	ภาพถ่ายที่ 2.2-23 พนักงานทำความสะอาดบริเวณสถานี ภาพถ่ายที่ 2.2-24 อุปกรณ์ป้องกันอันตรายส่วนบุคคลสำหรับพนักงานทำความสะอาดสถานี

ภาพถ่ายที่ 2.2-24 อุปกรณ์ป้องกันอันตรายส่วนบุคคลสำหรับพนักงานทำความสะอาดสถานี

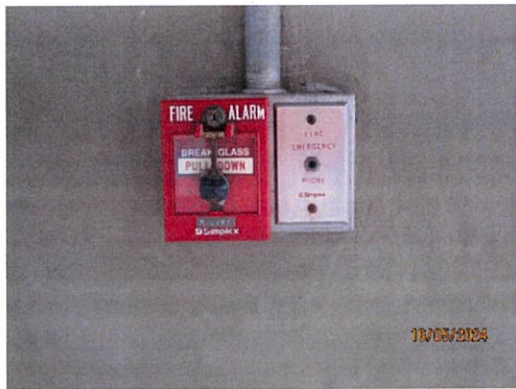
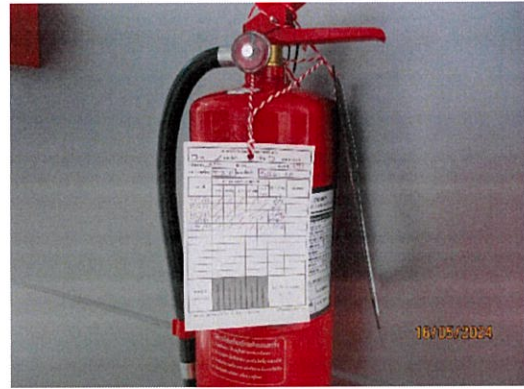
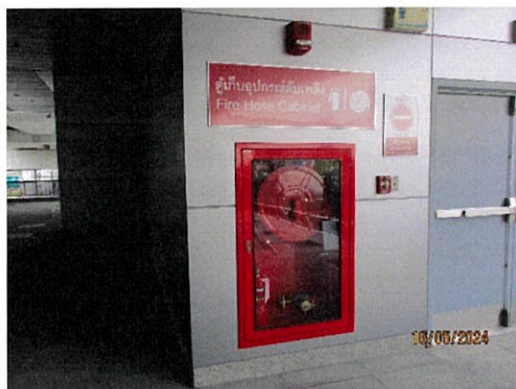
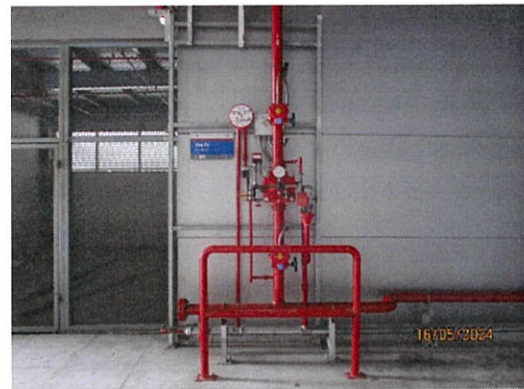
ภาพถ่ายที่ 2.2-25 อุปกรณ์ป้องกันอัคคีภัย

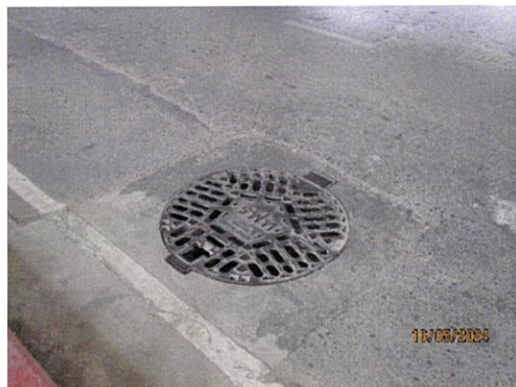
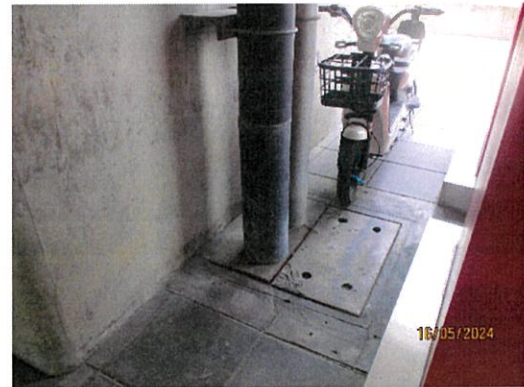
ภาพถ่ายที่ 2.2-26 การระบายน้ำของโครงการ

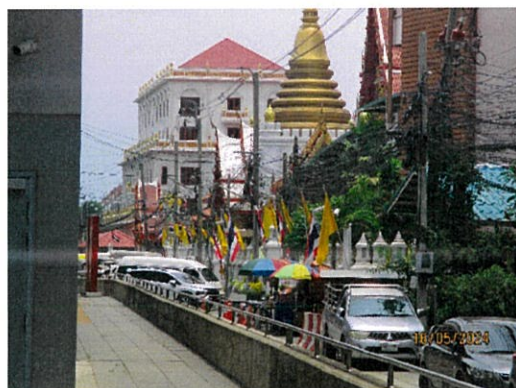
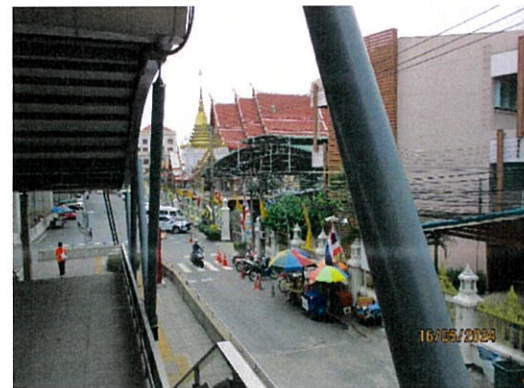
ลำดับ	มาตรการป้องกันและแก้ไขผลกระทบสิ่งแวดล้อม	รายละเอียดการปฏิบัติตามมาตรการ	ปัญหา อุปสรรคที่ไม่สามารถปฏิบัติตามมาตรการฯ และแนวทางแก้ไข	เอกสารอ้างอิง
10.10.1	ประวัติศาสตร์และโบราณคดี เมื่อก่อสร้างแล้วเสร็จ ให้หามาตรการลดผลกระทบในด้านสิ่งแวดล้อม เช่น การป้องกันฝุ่นละออง ครั้นพืช ระบบระบายน้ำ ไม่ให้มีผลกระทบต่อบุราณสถานและศาสนสถาน	ดำเนินการตามมาตรการที่กำหนด โดยบริษัท รถไฟฟ้า ร.ฟ.ท. จำกัด กำหนดให้มีมาตรการลดผลกระทบในด้านสิ่งแวดล้อม เพื่อกำหนดให้มีผลกระทบต่อบุราณสถานและศาสนสถาน เช่น การติดตั้งกำแพงกันเสียง และการวางระบบระบายน้ำของโครงการให้เชื่อมต่อโดยตรงกับวางระบบน้ำสาธารณะ ทั้งนี้โครงการมีการดำเนินการติดตามตรวจสอบคุณภาพอากาศ ระดับเสียง และความสัมพันธ์ เพื่อให้มีผลกระทบต่อบุราณสถานและศาสนสถาน (รายละเอียดดังบทที่ 3)	ภาพถ่ายที่ 2.2-26 การระบายน้ำของโครงการ ภาพถ่ายที่ 2.2-27 สภาพแวดล้อมบริเวณศาสนสถาน

ภาพถ่ายที่ 2.2-27 สภาพแวดล้อมบริเวณศาสนสถาน
