ผลการตรวจติดตามการปฏิบัติตามมาตรการป้องกัน
และแก้ไขผลกระทบสิ่งแวดล้อม

ผลการติดตามเพื่อตรวจสอบการปฏิบัติตามมาตรการป้องกันและแก้ไขผลกระทบสิ่งแวดล้อมและ
มาตรการติดตามตรวจสอบคุณภาพของสิ่งแวดล้อม โครงการโรงแรมนครพิงค์ ของบริษัท โรงแรมนครพิงค์
จำกัด (ฉบับประจำเดือนมกราคม-มิถุนายน 2567) ทำการตรวจสอบเมื่อวันที่ 24 มิถุนายน 2567

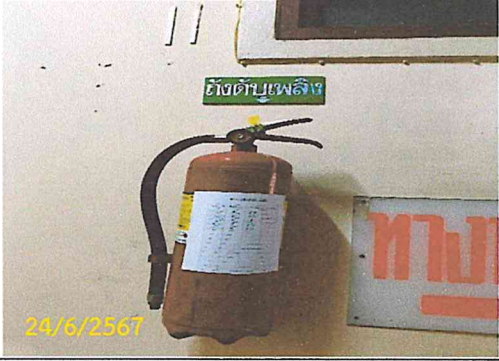
1. เครื่องดับเพลิงแบบมือถือ	อาคารมีพื้นที่ 1,087.58 ตร.ม./ชั้น ติดตั้งเครื่องดับเพลิงอย่างน้อย 3 ถึง/ชั้น แต่ละเครื่องมีขนาดบรรจุ 10 ปอนด์ (ประมาณ 4.6 กก.) และมีระยะห่างแต่ละเครื่องน้อยกว่า 45 ม.	-	✓	แสดงดังรูปที่ 2-9
	ติดตั้งสูงเกิน 1.00 ม. และต่ำกว่า 1.50 ม.	-	✓

2. สัญญาณเตือนภัย	โครงการมีเครื่องดับเพลิงที่มีรายละเอียดเกี่ยวกับชนิดและวิธีเป็นภาษาไทยที่เห็นชัดเจน	ปรับปรุงบอกตำแหน่งถึงดับเพลิงใหม่ซึ่งมีลักษณะเป็นป้ายสามมิติ	✓	แสดงดังรูปที่ 2-9
	บางถึงใช้การไม่ได้ หรือบางจุดขาดหายเนื่องจากนำไปเติมสารเคมี	มีการตรวจสอบถึงเคมีดับเพลิงอย่างสม่ำเสมอและหากนำไปเติมสารเคมีต้องมีการสำรองเพื่อติดตั้ง	✓	แสดงดังรูปที่ 2-9
	มีระบบสัญญาณเตือนเพลิงไหม้ทุกชั้นชนิดเปล่งเสียงติดตั้งในบริเวณที่เข้าถึงง่ายอยู่ในเส้นทางหนีไฟ มีเสียงแตกต่างจากเสียงอื่นๆ ที่ใช้ทั่วไปและไม่ได้ใช้ในกรณีอื่นๆ ที่ไม่เกี่ยวข้อง	-	✓	แสดงดังรูปที่ 2-11
	มีระบบสัญญาณเตือนเพลิงไหม้แบบใช้มือเพียงอย่างเดียว	ติดตั้งระบบสัญญาณเตือนเพลิงไหม้แบบระบบแจ้งเหตุอัตโนมัติ ชนิด Portable Smoke Detector	✓	แสดงดังรูปที่ 2-11, รูปที่ 2-16

<p>รูปที่ 2-9 ป้ายบอกถังดับเพลิงและถังดับเพลิงมือถือ</p>	<p>รูปที่ 2-10 อุปกรณ์ป้องกันอันตรายส่วนบุคคลที่ใช้ในการดับเพลิง</p>

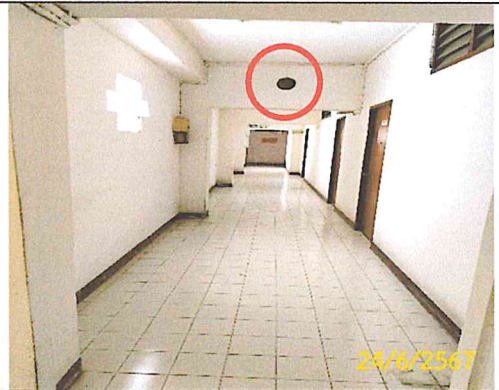
<p>รูปที่ 2-11 สัญญาณเตือนภัย</p>	<p>รูปที่ 2-12 โคมไฟฉุกเฉิน</p>

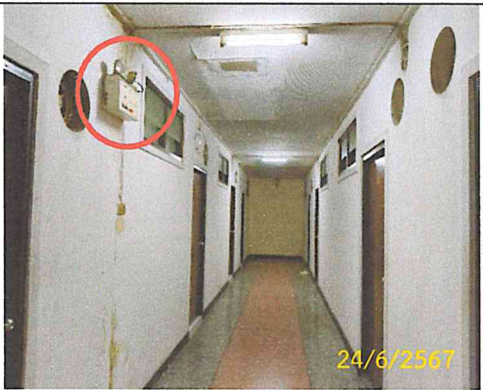
7. ระบบไฟฟ้า	มีการเก็บรักษาแผนผังอาคารไว้บริเวณพื้นที่ชั้นล่างอาคารเพื่อตรวจสอบได้สะดวก	-	✓	-
	มีการติดตั้งระบบไฟส่องสว่างสำรอง ที่สามารถมองเห็นช่องทางเดินขณะเพลิงไหม้	-	✓	โครงการฯ ได้ติดตั้งระบบไฟส่องสว่างสำรองที่สามารถมองเห็นช่องทางเดินขณะเพลิงไหม้

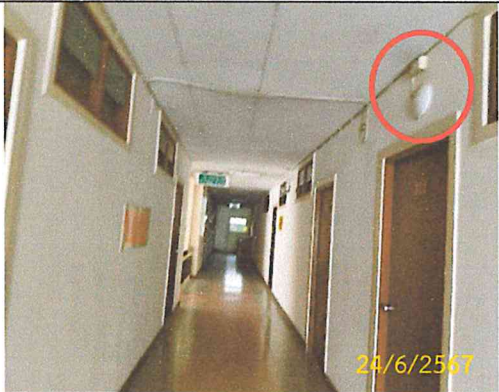
<p>รูปที่ 2-13 อุปกรณ์ตรวจจับควันบริเวณทางเดิน</p>	<p>รูปที่ 2-14 บันไดหนีไฟของโครงการ</p>

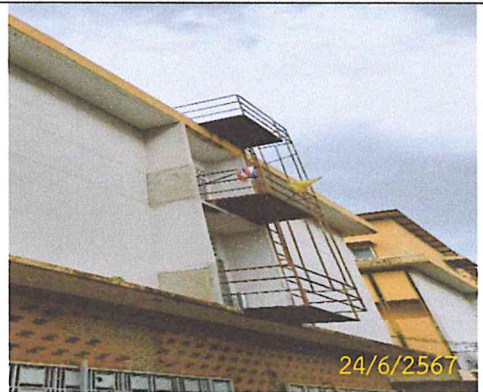
3. บันไดหนีไฟ	- บันไดหนีไฟของอาคารเป็นบันไดในแนวตั้ง - ทำด้วยวัสดุทนไฟ - เป็นบันไดหนีไฟแนวตั้งหรือบันไดลิง (Emergency Ladder) สร้างด้วยเหล็กซึ่งเป็นวัสดุที่ไม่ติดไฟ ติดตั้งในส่วนที่ว่างด้านหน้าอาคาร มีจำนวน 2 บันได - มีความกว้าง 45 ซม. ระยะห่างของบันไดแต่ละชั้น 45 ซม. บันไดชั้นล่างสุดท้ายอยู่ห่างจากพื้นที่ 3.50 ม.	เนื่องจากโครงการเริ่มเปิดดำเนินการตั้งแต่ พ.ศ. 2511 การก่อสร้างโครงสร้างหลักเป็นไปตาม พรบ. ควบคุมอาคาร 2479 และเมื่อมีความประสงค์ปรับปรุงบันไดหนีไฟ ก็มีข้อจำกัดด้านพื้นที่ ดังนั้นเพื่อความความปลอดภัยของผู้พักอาศัยกรณีเกิดเหตุเพลิงไหม้ โครงการจึงปรับปรุงบันไดหนีไฟ ดังนี้ 1) ทางหนีไฟชั้น 4 ปีกขวา ไม่มีชั้นพัก จึงให้เพิ่มเติมเหมือนตึกชั้น 2 และ 3	✓	โครงการฯ ได้ปรับปรุงทางหนีไฟชั้น 4 ปีกขวา ให้มีชั้นพัก

3. บันไดหนีไฟ (ต่อ)		2) ติดตั้งแนวกันของบันไดตลอดแนวของ บันไดหนีไฟเป็นรูปตัว L เพื่อความปลอดภัย ในการขึ้นลง 3) ติดตั้งรอกหนีไฟ (Fire Escape Device) จำนวน 2 ตัว	✓ ✓	โครงการฯ ได้ติดตั้งแนวกันของบันไดตลอด แนวของบันไดหนีไฟเป็นรูปตัว L โครงการได้ติดตั้งรอกหนีไฟ จำนวน 2 ตัว บริเวณทางหนีไฟของอาคาร
	บันไดหลักและบันไดหนีไฟที่มีอยู่ในปัจจุบันสามารถ ลำเลียงคนนอกอาคารได้ภายใน 5.47 นาที	-	✓	บันไดหลักและบันไดหนีไฟของโครงการฯ สามารถลำเลียงคนนอกอาคารได้ภายใน 5.47 นาที

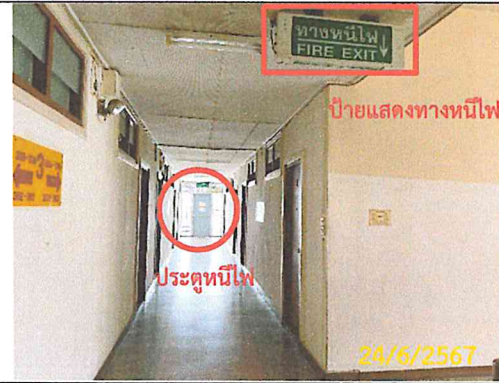
8. ป้ายบอกทางหนีไฟ	มีป้ายบอกทางหนีไฟในชั้น 2-4	-	✓	โครงการฯ ติดตั้งป้ายบอกทางหนีไฟบริเวณชั้น 1 เรียบร้อยแล้ว
		-	✓	โครงการฯ ติดตั้งป้ายบอกทางหนีไฟบริเวณชั้น 1 จำนวน 2 ชุด เรียบร้อยแล้ว

<p>รูปที่ 2-15 ป้ายแสดงทางหนีไฟและประตูดับไฟ</p>	<p>รูปที่ 2-16 อุปกรณ์ป้องกันอัคคีภัยและสัญญาณเตือนภัย</p>

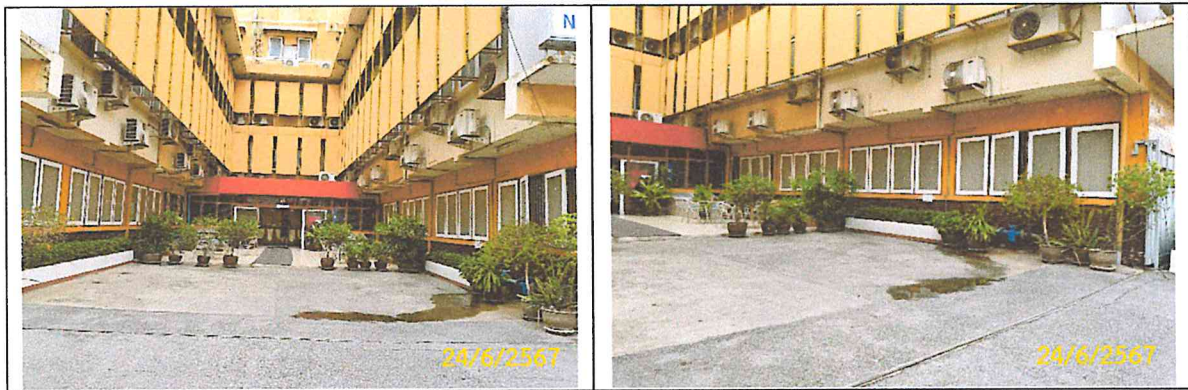
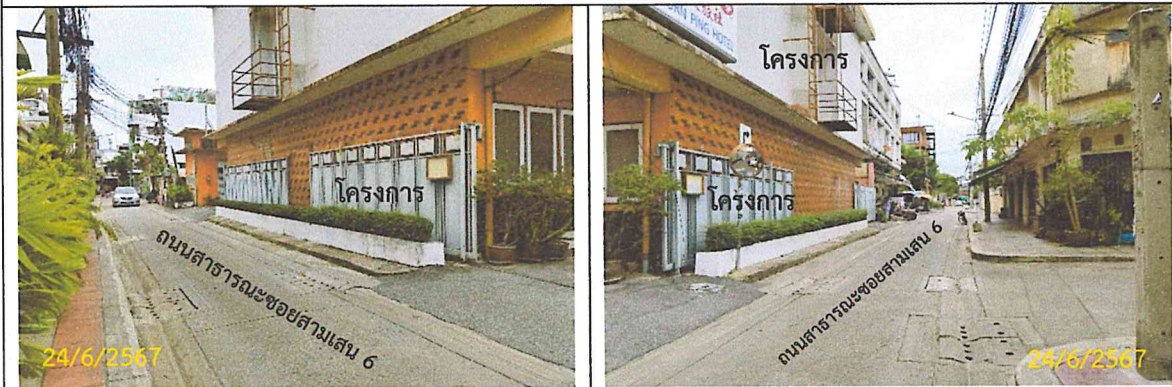
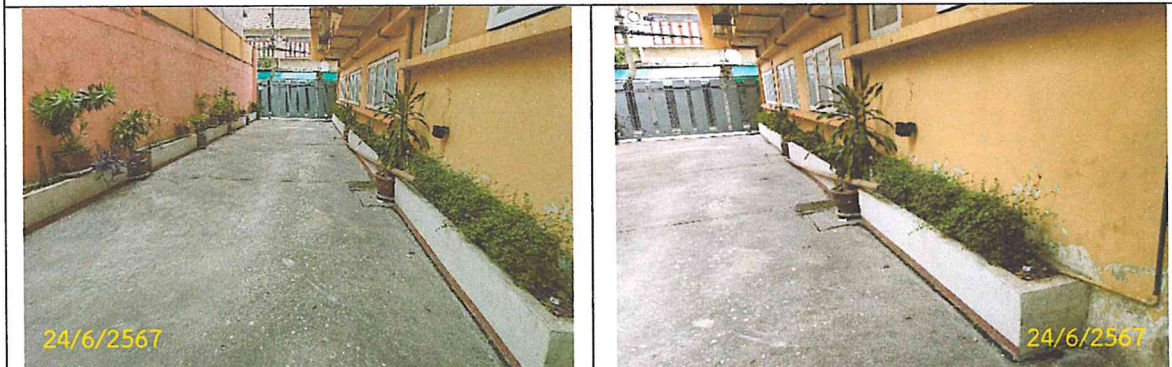
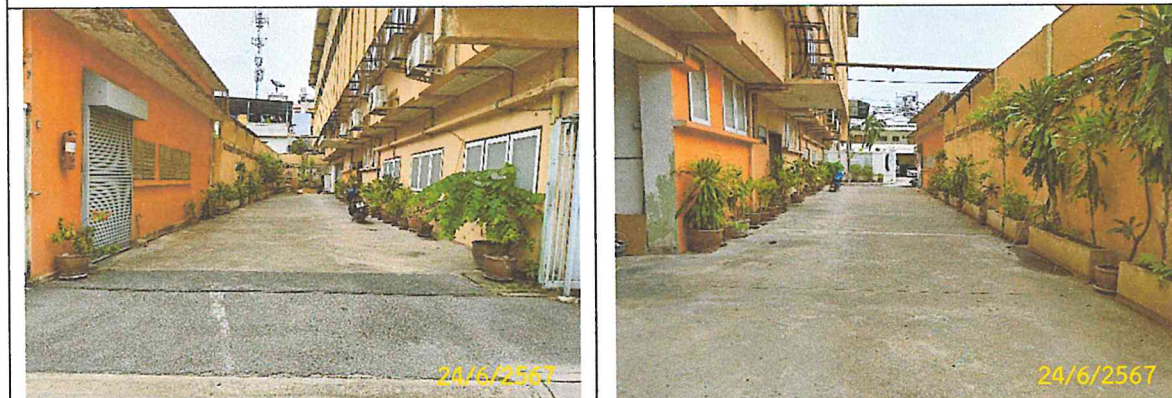
รูปที่ 2-17 การจัดพื้นที่สีเขียวของโครงการ

จุดที่	ลักษณะการดำเนินการตามมาตรการด้านอัคคีภัย ของโครงการฯ ในปีปัจจุบัน (พ.ศ.2550)	ความเป็นไปได้	ลักษณะการดำเนินการ/มาตรการ ที่โครงการจะ ปรับปรุง แก้ไข และเพิ่มเติม	ผลการปฏิบัติตามมาตรการฯ	สิ่งอ้างอิง
1	พื้นที่สีเขียวขนาด $3.5 \times 2.5 = 8.75$ ตร.ม. โดยทาบพื้นที่คอนกรีต บริเวณ ดังกล่าว มีการปลูกไม้พุ่ม และไม้ดอก	เป็นไปได้ เพราะบริเวณดังกล่าว เป็นบ่อเก็บน้ำประปาใต้ดิน จึงเปลี่ยนเป็นรางคอนกรีตทดแทน และลดขนาดของพื้นที่สีเขียวให้ สอดคล้องกับการจัดพื้นที่จอดรถ	ปรับปรุงโดยจัดพื้นที่สีเขียวขนาด $3.3 \times 1.9 = 6.27$ ตร.ม. สร้างเป็นรางคอนกรีตลึกลับ 0.40 ม. ใส่ดินแล้ว ปลูกไม้พุ่ม ไม้ยืนต้น และไม้ดอก เช่น ต้นจันทรูป จักรไทย เล็บครุฑใบหงิก พุด ทรงบาดาล โมก แก้ว และ/หรือ ต้นไม้อื่นๆ ที่มีความลึกรากไม่เกิน 0.30 ม. และความสูงไม่เกิน 2.0 ม.	✓ โครงการฯ ได้ปรับปรุงพื้นที่สีเขียว บริเวณจุดที่ 1 เรียบร้อยแล้ว	แสดงดัง รูปที่ 2-17
2	พื้นที่สีเขียวขนาด $3.5 \times 2.5 = 8.75$ ตร.ม. โดยทาบพื้นที่คอนกรีต บริเวณ ดังกล่าว มีการปลูกไม้พุ่ม และไม้ดอก	เป็นไปได้ เพราะบริเวณดังกล่าว เป็นบ่อเก็บน้ำประปาใต้ดิน จึง เปลี่ยนเป็นรางคอนกรีตทดแทนและ ลดขนาดของพื้นที่ สีเขียวให้ สอดคล้องกับการจัดพื้นที่จอดรถ	ปรับปรุงโดยจัดพื้นที่สีเขียวขนาด $3.3 \times 1.9 = 6.27$ ตร.ม. สร้างเป็นรางคอนกรีตลึกลับ 0.40 ม. ใส่ดินแล้ว ปลูกไม้พุ่ม ไม้ยืนต้น และไม้ดอก เช่น ต้นจันทรูป จักรไทย เล็บครุฑใบหงิก พุด ทรงบาดาล โมก แก้ว และ/หรือ ต้นไม้อื่นๆ ที่มีความลึกรากไม่เกิน 0.30 ม. และความสูงไม่เกิน 2.0 ม.	✓ โครงการฯ ได้ปรับปรุงพื้นที่สีเขียว บริเวณจุดที่ 2 เรียบร้อยแล้ว	แสดงดัง รูปที่ 2-17

3	พื้นที่สีเขียวขนาด $3.5 \times 4.5 = 15.75$ ตร.ม. โดยทาบพื้นที่คอนกรีต บริเวณ ดังกล่าว มีการปลูกไม้พุ่ม และไม้ดอก	เป็นไปได้	เลือกปลูกต้นไม้พุ่ม ไม้ยืนต้น และไม้ดอก เช่น กัลปพฤกษ์ พะยอม พญาทองเหลือง ต้นจันทรูป จักรไทย เล็บครุฑใบหงิก พุด ทรงบาดาล โมก แก้ว และ/หรือ ต้นไม้อื่นๆ ที่รากไม่แผ่กว้างเพื่อป้องกัน ไม่ให้เกิดรอยร้าวต่อผิวจราจรและตัวอาคาร แต่ไม่ จำกัดความลึกรากของต้นไม้	✓ โครงการฯ ได้ปรับปรุงพื้นที่สีเขียว บริเวณจุดที่ 3 เรียบร้อยแล้ว	แสดงดัง รูปที่ 2-17

จุดที่	ลักษณะการดำเนินการตามมาตรฐาน (พ.ศ.2550)	ความเป็นไปได้	ลักษณะการดำเนินการ/มาตรการ ที่โครงการจะปรับปรุง แก้ไข และเพิ่มเติม	ผลการปฏิบัติตามมาตรการฯ	สิ่งอ้างอิง
4	พื้นที่สีเขียวขนาด $12 \times 0.4 = 4.8$ ตร.ม. โดยสร้างรางคอนกรีตกว้าง 0.4 ม. ยาว 12 ม. ลึก 0.4 ม. โดยใส่ดินแล้วปลูกไม้ยืนต้น ไม้พุ่ม หรือไม้ดอก	เป็นไปได้ และทำการเพิ่มพื้นที่สีเขียวบริเวณบริเวณนี้เพื่อทดแทนพื้นที่สีเขียวจุดที่ 4 และ 5	ปรับปรุงโดยจัดพื้นที่สีเขียวขนาด $12 \times 0.7 = 8.4$ ตร.ม. สร้างเป็นรางคอนกรีตกว้าง 0.7 ม. ยาว 12 ม. ลึก 0.4 ม. ใส่ดินแล้วปลูกไม้ยืนต้น ไม้พุ่ม หรือไม้ดอก เช่น ต้นจั่นญี่ปุ่น จักรไทย เล็บครุฑใบหงิก และ/หรือ ต้นไม้อื่นๆ ที่มีความลึกรากไม่เกิน 0.30 ม. และความสูงไม่เกิน 2.0 ม.	✓ โครงการฯ ได้ปรับปรุงพื้นที่สีเขียว บริเวณจุดที่ 4 เรียบร้อยแล้ว	แสดงดัง รูปที่ 2-17
5	พื้นที่สีเขียวขนาด $12 \times 0.4 = 4.8$ ตร.ม. โดยสร้างรางคอนกรีตกว้าง 0.4 ม. ยาว 12 ม. ลึก 0.4 ม. โดยใส่ดินแล้วปลูกไม้ยืนต้น ไม้พุ่ม หรือไม้ดอก	เป็นไปได้ และทำการเพิ่มพื้นที่สีเขียวบริเวณนี้เพื่อทดแทนพื้นที่สีเขียวจุดที่ 4 และ 5	ปรับปรุงโดยจัดพื้นที่สีเขียวขนาด $12 \times 0.7 = 8.4$ ตร.ม. สร้างเป็นรางคอนกรีตกว้าง 0.7 ม. ยาว 12 ม. ลึก 0.4 ม. ใส่ดินแล้วปลูกไม้ยืนต้น ไม้พุ่ม หรือไม้ดอก เช่น ต้นจั่นญี่ปุ่น จักรไทย เล็บครุฑใบหงิก และ/หรือ ต้นไม้อื่นๆ ที่มีความลึกรากไม่เกิน 0.30 ม. และความสูงไม่เกิน 2.0 ม.	✓ โครงการฯ ได้ปรับปรุงพื้นที่สีเขียว บริเวณจุดที่ 5 เรียบร้อยแล้ว	แสดงดัง รูปที่ 2-17

6	พื้นที่สีเขียวขนาด $14 \times 0.4 = 5.6$ ตร.ม. โดยสร้างรางคอนกรีตกว้าง 0.4 ม. ยาว 14 ม. ลึก 0.4 ม. โดยใส่ดินแล้วปลูกไม้ยืนต้น ไม้พุ่ม หรือไม้ดอก	เป็นไปได้	จัดให้ปลูกไม้พุ่ม ไม้ยืนต้น หรือไม้ดอก เช่น ต้นจั่นญี่ปุ่น จักรไทย เล็บครุฑใบหงิก และ/หรือ ต้นไม้อื่นๆ ที่มีความลึกรากไม่เกิน 0.30 ม. และความสูงไม่เกิน 2.0 ม.	✓ โครงการฯ ได้ปรับปรุงพื้นที่สีเขียว บริเวณจุดที่ 6 เรียบร้อยแล้ว	แสดงดัง รูปที่ 2-17
7	พื้นที่สีเขียวขนาด $5 \times 0.4 = 2.0$ ตร.ม. โดยสร้างรางคอนกรีตกว้าง 0.4 ม. ยาว 5 ม. ลึก 0.4 ม. โดยใส่ดินแล้วปลูกไม้ยืนต้น ไม้พุ่ม หรือไม้ดอก	เป็นไปได้	เลือกปลูกไม้พุ่ม ไม้ยืนต้น หรือไม้ดอก เช่น ต้นจั่นญี่ปุ่น จักรไทย เล็บครุฑใบหงิก และ/หรือ ต้นไม้อื่นๆ ที่มีความลึกรากไม่เกิน 0.30 ม. และความสูงไม่เกิน 2.0 ม.	✓ โครงการฯ ได้ปรับปรุงพื้นที่สีเขียว บริเวณจุดที่ 7 เรียบร้อยแล้ว	แสดงดัง รูปที่ 2-17

จุดที่	ลักษณะการดำเนินการด้านอาคาร ของโครงการฯ ในปัจจุบัน (พ.ศ.2550)	ความเป็นไปได้	ลักษณะการดำเนินการ/มาตรการ ปรับปรุง แก้ไข และเพิ่มเติม	ผลการปฏิบัติตามมาตรการฯ	สิ่งอ้างอิง
8	พื้นที่สีเขียวขนาด $27 \times 2.7 = 72.9$ ตร.ม. โดยปลูกไม้เกาะผนัง เช่น ต้นตีนตุ๊กแก เต็มพื้นที่กำแพง	เป็นไปได้	เลือกปลูกไม้เกาะผนัง เช่น ต้นตีนตุ๊กแก เต็มพื้นที่กำแพง	✓ โครงการฯ ได้ปรับปรุงพื้นที่สีเขียว บริเวณจุดที่ 8 เรียบร้อยแล้ว	แสดงดัง รูปที่ 2-17
9	พื้นที่สีเขียวขนาด $21 \times 2.7 = 56.7$ ตร.ม. โดยปลูกไม้เกาะผนัง เช่น ต้นตีนตุ๊กแก เต็มพื้นที่กำแพง	เป็นไปได้	เลือกปลูกไม้เกาะผนัง เช่น ต้นตีนตุ๊กแก เต็มพื้นที่กำแพง	✓ โครงการฯ ได้ปรับปรุงพื้นที่สีเขียว บริเวณจุดที่ 9 เรียบร้อยแล้ว	แสดงดัง รูปที่ 2-17
10	พื้นที่สีเขียวขนาด $13.3 \times 0.3 = 4.0$ ตร.ม. โดยสร้างรางคอนกรีตกว้าง 0.3 ม. ยาว 13.3 ม. ลึก 0.4 ม. โดยใส่ดิน แล้วปลูกไม้ยืนต้น ไม้พุ่ม หรือไม้ดอก	เป็นไปได้	จัดให้ปลูกไม้พุ่ม ไม้ยืนต้น หรือไม้ดอก เช่น ต้นจักร ญี่ปุ่น จักรไทย เล็บครุฑใบหงิก และ/หรือ ต้นไม้อื่นๆ ที่มีความลึกรากไม่เกิน 0.30 ม. และความสูงไม่เกิน 2.0 ม.	✓ โครงการฯ ได้ปรับปรุงพื้นที่สีเขียว บริเวณจุดที่ 10 เรียบร้อยแล้ว	แสดงดัง รูปที่ 2-17

11	พื้นที่สีเขียวขนาด $13.3 \times 0.3 = 4.0$ ตร.ม. โดยสร้างรางคอนกรีตกว้าง 0.3 ม. ยาว 13.3 ม. ลึก 0.4 ม. โดยใส่ดิน แล้วปลูกไม้ยืนต้น ไม้พุ่ม หรือไม้ดอก	เป็นไปได้	จัดให้ปลูกไม้พุ่ม ไม้ยืนต้น หรือไม้ดอก เช่น ต้นจักร ญี่ปุ่น จักรไทย เล็บครุฑใบหงิก และ/หรือ ต้นไม้อื่นๆ ที่มีความลึกรากไม่เกิน 0.30 ม. และความสูงไม่เกิน 2.0 ม.	✓ โครงการฯ ได้ปรับปรุงพื้นที่สีเขียว บริเวณจุดที่ 11 เรียบร้อยแล้ว	แสดงดัง รูปที่ 2-17

การจัดพื้นที่สีเขียว ด้านหน้าโครงการ

การจัดพื้นที่สีเขียว ด้านหน้าโครงการ ติดถนนสาธารณะซอยสามเสน 6

การจัดพื้นที่สีเขียว ทางทิศตะวันตกของโครงการ

การจัดพื้นที่สีเขียว ทางทิศตะวันออกของโครงการ

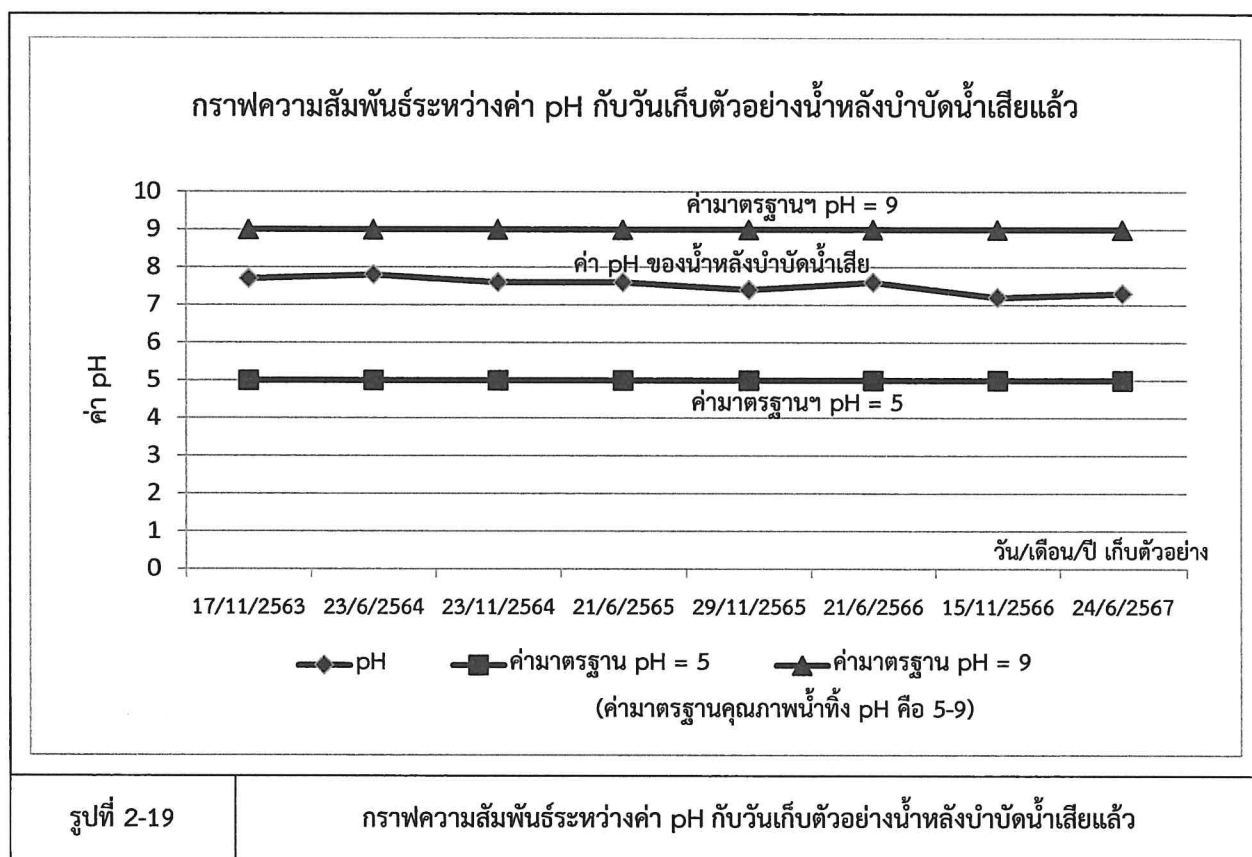
รูปที่ 2-19

เมื่อพิจารณาคุณภาพน้ำทิ้งของโครงการตั้งแต่เดือนพฤศจิกายน 2563 ถึงเดือนมิถุนายน 2567 พบว่า คุณภาพน้ำทิ้งมีค่าอยู่ในเกณฑ์มาตรฐานคุณภาพน้ำทิ้งอาคารประเภท ข แสดงในตารางที่ 2-5 และรูปที่ 2-19 ถึงรูปที่ 2-20

กราฟความสัมพันธ์ระหว่างค่า pH กับวันเก็บตัวอย่างน้ำหลังบำบัดน้ำเสียแล้ว

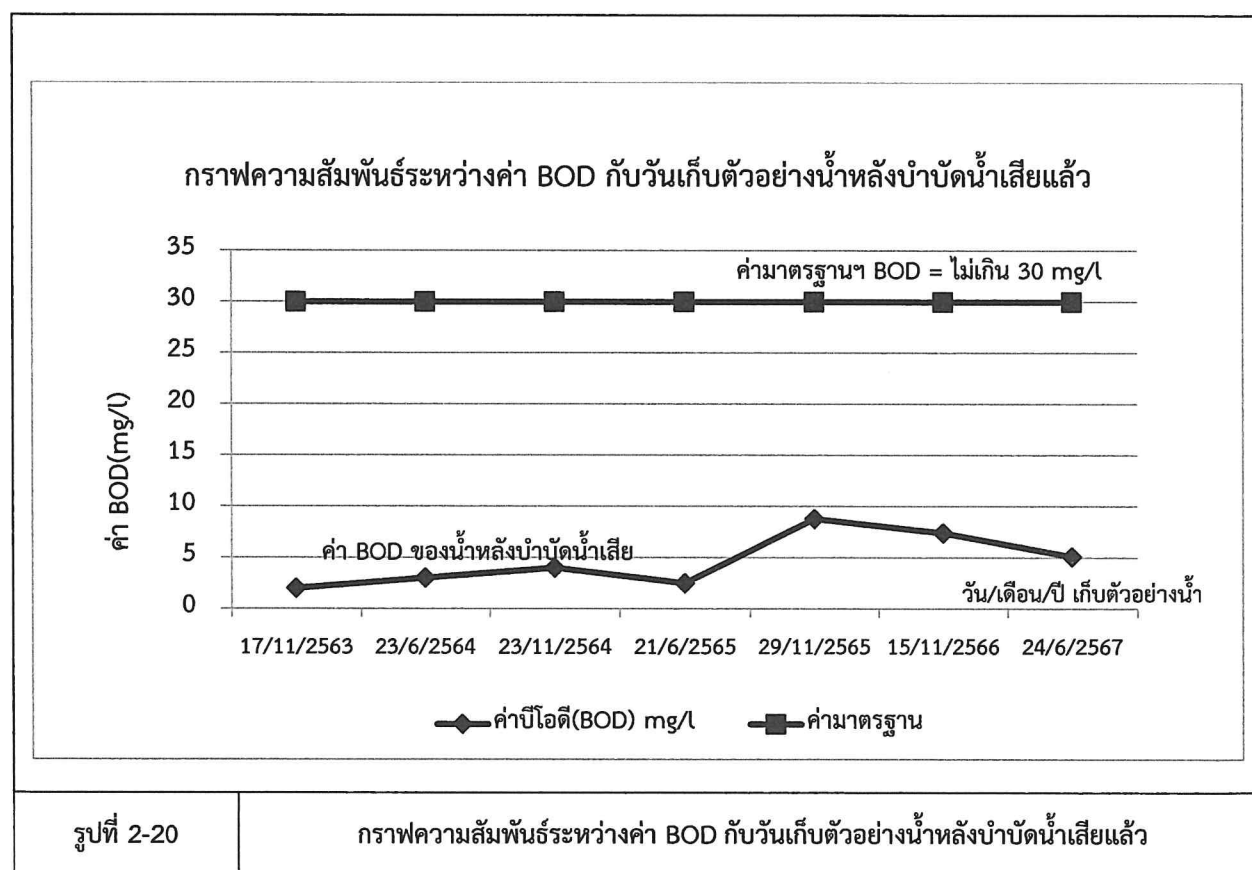
รูปที่ 2-20

กราฟความสัมพันธ์ระหว่างค่า BOD กับวันเก็บตัวอย่างน้ำหลังบำบัดน้ำเสียแล้ว
