ผลการดำเนินการตามมาตรการป้องกันและแก้ไข  
ผลกระทบสิ่งแวดล้อม

### ผลการดำเนินการตามมาตรการป้องกันและแก้ไขผลกระทบสิ่งแวดล้อม

รายงานผลการปฏิบัติตามมาตรการป้องกันและแก้ไขผลกระทบสิ่งแวดล้อมและมาตรการติดตามตรวจสอบผลกระทบสิ่งแวดล้อม  
โครงการ เดอะเลคส์ เดิมชื่อ โครงการ ไรมอน ทาวเวอร์ (ระยะดำเนินการ) ฉบับเดือน มกราคม - มิถุนายน พ.ศ. 2567

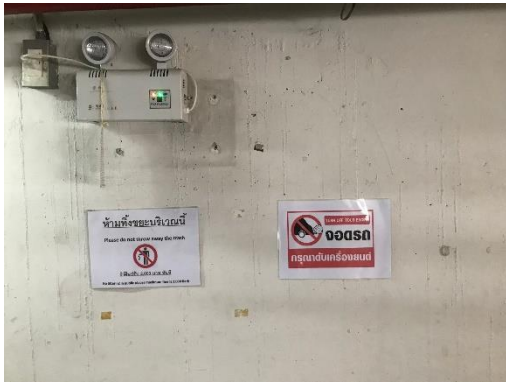
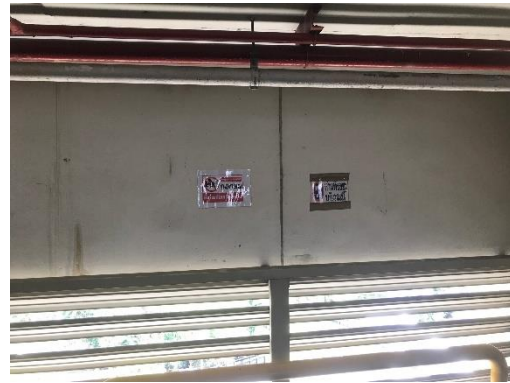
ภาพที่ 2-1 ป้ายจอตกรณาดับเครื่องยนต์

| องค์ประกอบทางสิ่งแวดล้อม | มาตรการป้องกันและแก้ไขผลกระทบสิ่งแวดล้อม | ผลการปฏิบัติและรายละเอียดการปฏิบัติตามมาตรการฯ<br>✓ = ปฏิบัติ ✕ = ไม่ได้ปฏิบัติ ○ = ปฏิบัติไม่ได้<br>⊙ = ปฏิบัติได้แต่ไม่มีประสิทธิภาพ ● = ยังไม่ถึงเวลาปฏิบัติ | | ปัญหา/อุปสรรค/<br>แนวทางแก้ไข | เอกสารอ้างอิง |
|---|---|---|---|---|---|
| 1.2 คุณภาพอากาศ | ควบคุมไม่ให้มีการติดเครื่องยนต์เป็นเวลานานในบริเวณพื้นที่โครงการ เพื่อลดมลพิษทางอากาศจากเครื่องยนต์ | ✓ | - โครงการมีการติดป้ายจอดรถกรุณาดับเครื่องยนต์ บริเวณอาคารจอดรถ | - | ภาพที่ 2-1 ป้ายจอดรถ<br>กรุณาดับเครื่องยนต์ |

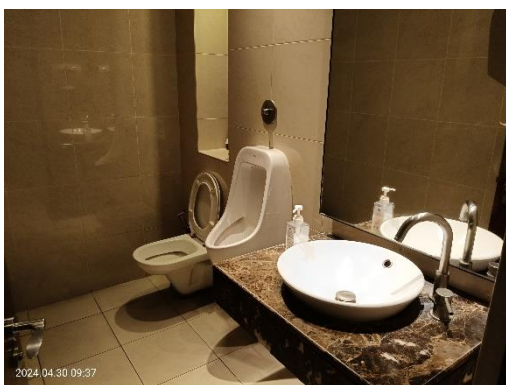
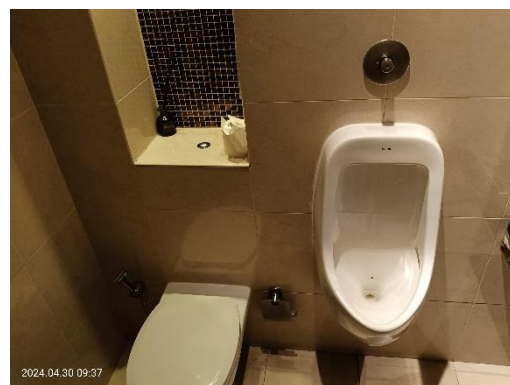
ภาพที่ 2-2 สุขภัณฑ์ประหยัน้ำที่โครงการเลือกใช้

| องค์ประกอบทางสิ่งแวดล้อม | มาตรการป้องกันและแก้ไขผลกระทบสิ่งแวดล้อม | ผลการปฏิบัติและรายละเอียดการปฏิบัติตามมาตรการฯ<br>✓ = ปฏิบัติ ✕ = ไม่ได้ปฏิบัติ ○ = ปฏิบัติไม่ได้<br>⊙ = ปฏิบัติได้แต่ไม่มีประสิทธิภาพ ● = ยังไม่ถึงเวลาปฏิบัติ | | ปัญหา/อุปสรรค/<br>แนวทางแก้ไข | เอกสารอ้างอิง |
|---|---|---|---|---|---|
| 1.5 คุณภาพน้ำ | จัดหามาตรการลดปริมาณน้ำใช้ เพื่อเป็นการประหยัดทรัพยากร น้ำ และลดปริมาณน้ำเสียที่ต้องทำการบำบัดและปริมาณน้ำทิ้ง โดยในการเลือกใช้อุปกรณ์ประเภทสุขภัณฑ์ต่างๆ อาจเลือกใช้ รุ่นประหยัดน้ำ | ✓ | - โครงการเลือกใช้สุขภัณฑ์ประหยัดน้ำ | - | ภาพที่ 2-2 สุขภัณฑ์<br>ประหยัดน้ำ |

| องค์ประกอบทางสิ่งแวดล้อม | มาตรการป้องกันและแก้ไขผลกระทบสิ่งแวดล้อม | ผลการปฏิบัติและรายละเอียดการปฏิบัติตามมาตรการฯ<br>✓ = ปฏิบัติ ✕ = ไม่ได้ปฏิบัติ ○ = ปฏิบัติไม่ได้<br>⊙ = ปฏิบัติได้แต่ไม่มีประสิทธิภาพ ● = ยังไม่ถึงเวลาปฏิบัติ | ปัญหา/อุปสรรค/แนวทางแก้ไข | เอกสารอ้างอิง |
|---|---|---|---|---|
| 3.1 การใช้น้ำ | พิจารณาเลือกใช้สุขภัณฑ์รุ่นประหยัดน้ำเพื่อเป็นการลดปริมาณการใช้น้ำ | ✓ - โครงการเลือกใช้สุขภัณฑ์ประหยัดน้ำ | - | ภาพที่ 2-2 สุขภัณฑ์ประหยัดน้ำ |

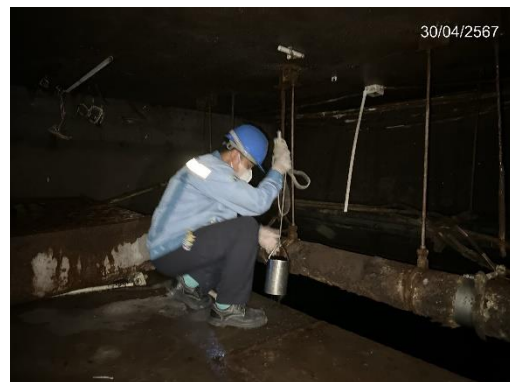
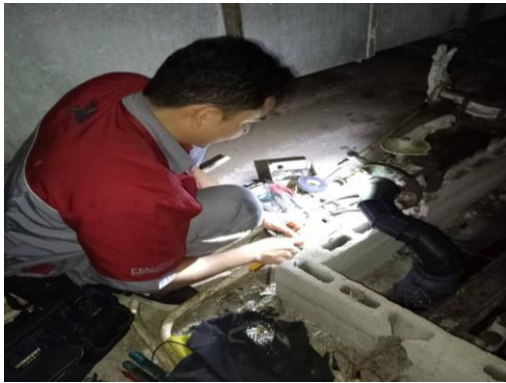
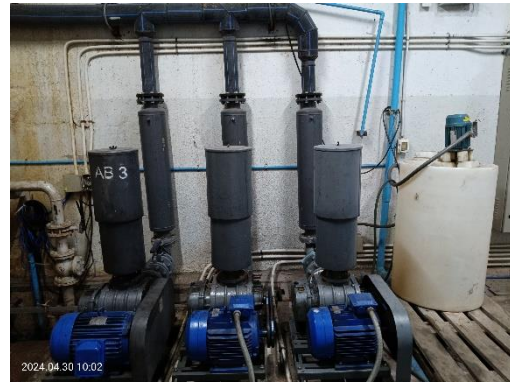
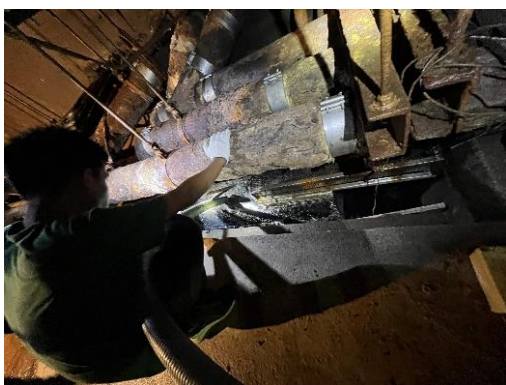
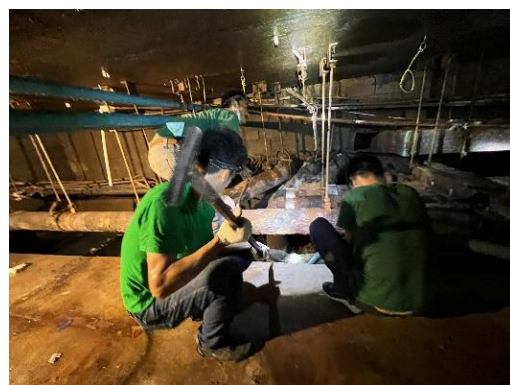
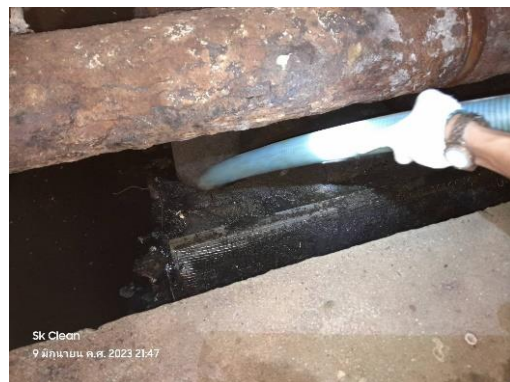
| องค์ประกอบทางสิ่งแวดล้อม | มาตรการป้องกันและแก้ไขผลกระทบสิ่งแวดล้อม | ผลการปฏิบัติและรายละเอียดการปฏิบัติตามมาตรการฯ<br>✓ = ปฏิบัติ ✕ = ไม่ได้ปฏิบัติ ○ = ปฏิบัติไม่ได้<br>⊙ = ปฏิบัติได้แต่ไม่มีประสิทธิภาพ ● = ยังไม่ถึงเวลาปฏิบัติ | | ปัญหา/อุปสรรค/<br>แนวทางแก้ไข | เอกสารอ้างอิง |
|---|---|---|---|---|---|
| | จัดให้มีระบบบำบัดน้ำเสียแบบเติมอากาศ (Extended Aeration) ซึ่งสามารถรองรับปริมาณน้ำเสียได้ประมาณ 208 ลูกบาศก์เมตร ต่อวัน และลดปริมาณบีโอดีลงเหลือประมาณ 20 มิลลิกรัมต่อลิตร ปริมาณสารแขวนลอยเหลือประมาณ 30 มิลลิกรัมต่อลิตร | ✓ | - โครงการจัดให้มีระบบบำบัดน้ำเสียแบบเติมอากาศ จำนวน 1 แห่งตามที่กำหนด | - | ภาพที่ 2-3 ระบบบำบัด<br>น้ำเสียของโครงการ |
| | ดูแลรักษาระบบบำบัดน้ำเสียของโครงการ เพื่อให้ระบบฯ มีประสิทธิภาพในการบำบัดอยู่เสมอ | ✓ | - โครงการจัดให้มีเจ้าหน้าที่คอยดูแลระบบบำบัดน้ำเสีย ให้สามารถทำงานได้อย่างมีประสิทธิภาพ | - | ภาพที่ 2-3 ระบบบำบัด<br>น้ำเสียของโครงการ |

| องค์ประกอบทางสิ่งแวดล้อม | มาตรการป้องกันและแก้ไขผลกระทบสิ่งแวดล้อม | ผลการปฏิบัติและรายละเอียดการปฏิบัติตามมาตรการฯ<br>✓ = ปฏิบัติ ✗ = ไม่ได้ปฏิบัติ ○ = ปฏิบัติไม่ได้<br>⊙ = ปฏิบัติได้แต่ไม่มีประสิทธิภาพ ● = ยังไม่ถึงเวลาปฏิบัติ | | ปัญหา/อุปสรรค/แนวทางแก้ไข | เอกสารอ้างอิง |
|---|---|---|---|---|---|
| | จัดให้มีบ่อดักไขมันที่สามารถรองรับน้ำเสียได้อย่างเพียงพอ (มีปริมาตรบ่อ 5.11 ลูกบาศก์เมตร) เพื่อกำจัดไขมันและน้ำมันใน น้ำเสีย ก่อนที่จะเข้าสู่ระบบบำบัดน้ำเสีย | ✓ | - โครงการจัดให้มีบ่อดักไขมันและมีการตรวจสอบหากพบว่ามีปริมาณมากจะดำเนินการจ้างรถสูบน้ำมาสูบเพื่อนำไปกำจัดต่อไป | - | ภาพที่ 2-3 ระบบบำบัดน้ำเสียของโครงการ |
| | จัดให้มีเจ้าหน้าที่ที่มีความรู้และความชำนาญควบคุม ดูแลการทำงานของระบบบำบัดน้ำเสีย ทั้งหมดของโครงการฯ ให้มีประสิทธิภาพในการบำบัดอยู่เสมอ | ✓ | - โครงการจัดให้มีเจ้าหน้าที่คอยดูแลระบบบำบัดน้ำเสีย ให้สามารถทำงานได้อย่างมีประสิทธิภาพ | - | ภาพที่ 2-3 ระบบบำบัดน้ำเสียของโครงการ |

| องค์ประกอบทางสิ่งแวดล้อม | มาตรการป้องกันและแก้ไขผลกระทบสิ่งแวดล้อม | ผลการปฏิบัติและรายละเอียดการปฏิบัติตามมาตรการฯ<br>✓ = ปฏิบัติ ✗ = ไม่ได้ปฏิบัติ ○ = ปฏิบัติไม่ได้<br>⊙ = ปฏิบัติได้แต่ไม่มีประสิทธิภาพ ● = ยังไม่ถึงเวลาปฏิบัติ | | ปัญหา/อุปสรรค/<br>แนวทางแก้ไข | เอกสารอ้างอิง |
|---|---|---|---|---|---|
| | ควบคุมดูแลการกำจัดกากตะกอนส่วนเกินจากกระบวนการบำบัดน้ำเสียรวมทั้งกากไขมันในบ่อดักไขมันให้ถูกหลัก สุขาภิบาล และไม่ก่อให้เกิดผลกระทบต่อคุณภาพสิ่งแวดล้อม โดยทำการกำจัดกากตะกอนส่วนเกินออกเดือนละ 1 ครั้ง สำหรับ กากไขมันจัดให้มีเจ้าหน้าที่ดูแลอยู่เสมอและทำการกำจัดออก เมื่อมีปริมาณกากไขมันสะสมมาก | ✓ | โครงการมีการตรวจสอบปริมาณไขมัน และตะกอนส่วนเกิน หากพบว่ามีปริมาณมากจะดำเนินการจ้างรถสูบน้ำเข้ามาสูบเพื่อนำไปกำจัดต่อไป | - | ภาพที่ 2-3 ระบบบำบัดน้ำเสียของโครงการ |
| | ติดตามตรวจสอบประสิทธิภาพของระบบบำบัดน้ำเสียอย่างสม่ำเสมอรวมทั้งคุณภาพน้ำทิ้งหลังผ่านการบำบัด และจัดทำรายงานบันทึกผลและสภาพปัญหา รวมทั้งการปรับปรุงและซ่อม บำรุง เป็นต้น อย่างสม่ำเสมอ | ✓ | โครงการจัดให้มีเจ้าหน้าที่คอยดูแลระบบบำบัดน้ำเสีย ให้สามารถทำงานได้อย่างมีประสิทธิภาพ | - | ภาพที่ 2-3 ระบบบำบัดน้ำเสียของโครงการ |
| | จัดให้มีมาตรการสำรอง กรณีที่ระบบบำบัดน้ำเสียชำรุดหรือไม่ มี ประสิทธิภาพในการบำบัดน้ำเสียให้คุณภาพน้ำทิ้งได้ตามมาตรฐานฯ ตลอดจนจะต้องดำเนินการปรับปรุงและซ่อมแซมโดยเร็ว | ✓ | ระบบบำบัดน้ำเสียของโครงการจัดอุปกรณ์สำรอง 2 ชุด ได้แก่ ปั๊มสูบน้ำเครื่องเติมอากาศ | - | ภาพที่ 2-3 ระบบบำบัดน้ำเสียของโครงการ |

ระบบบำบัดน้ำเสียของโครงการ

เจ้าหน้าที่เก็บน้ำเพื่อตรวจสอบคุณภาพ

เจ้าหน้าที่ตรวจสอบปั๊มเติมอากาศระบบบำบัดน้ำเสีย

ปั๊มเติมอากาศ (ใช้งาน 2 สำรอง 1)

เจ้าหน้าที่ดูดไขมัน

รถเข้ามาสูบตะกอนส่วนเกิน

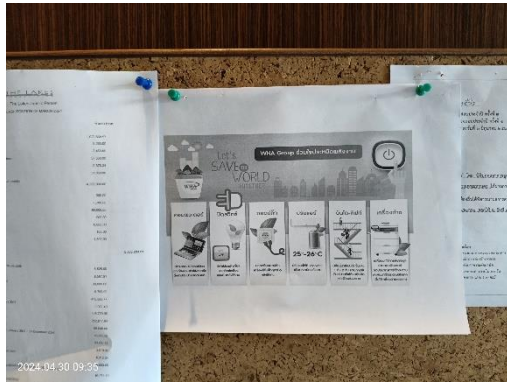
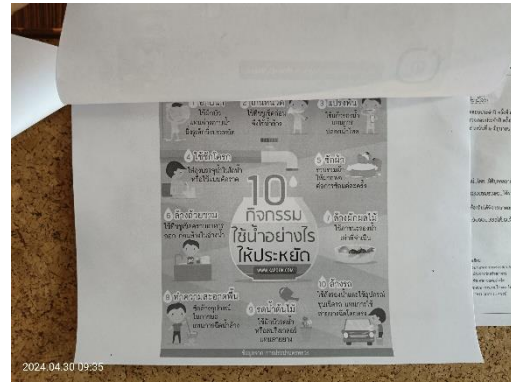
ภาพที่ 2-4 เอกสารณรงค์ประหยัดน้ำ ประหยัดไฟ

| องค์ประกอบทางสิ่งแวดล้อม | มาตรการป้องกันและแก้ไขผลกระทบสิ่งแวดล้อม | ผลการปฏิบัติและรายละเอียดการปฏิบัติตามมาตรการฯ<br>✓ = ปฏิบัติ ✕ = ไม่ได้ปฏิบัติ ○ = ปฏิบัติไม่ได้<br>⊙ = ปฏิบัติได้แต่ไม่มีประสิทธิภาพ ● = ยังไม่ถึงเวลาปฏิบัติ | ปัญหา/อุปสรรค/แนวทางแก้ไข | เอกสารอ้างอิง |
|---|---|---|---|---|
| | รณรงค์ให้ผู้พักอาศัยใช้น้ำอย่างประหยัด | ✓ - โครงการได้ติดตั้งป้ายรณรงค์ประหยัดน้ำบริเวณบอร์ดประชาสัมพันธ์ของโครงการ | - | ภาพที่ 2-4 รณรงค์ประหยัดน้ำ ประหยัดไฟ |

| องค์ประกอบทางสิ่งแวดล้อม | มาตรการป้องกันและแก้ไขผลกระทบสิ่งแวดล้อม | ผลการปฏิบัติและรายละเอียดการปฏิบัติตามมาตรการฯ<br>✓ = ปฏิบัติ ✗ = ไม่ได้ปฏิบัติ ○ = ปฏิบัติไม่ได้<br>⊙ = ปฏิบัติได้แต่ไม่มีประสิทธิภาพ ● = ยังไม่ถึงเวลาปฏิบัติ | | ปัญหา/อุปสรรค/<br>แนวทางแก้ไข | เอกสารอ้างอิง |
|---|---|---|---|---|---|
| | รณรงค์ให้ผู้พักอาศัยในโครงการใช้ไฟฟ้าอย่างประหยัด | ✓ | - โครงการมีการติดป้ายประชาสัมพันธ์ให้ประหยัดพลังงานในพื้นที่ส่วนกลาง และเลือกใช้อุปกรณ์ประหยัดพลังงาน | - | ภาพที่ 2-4 เอกสารรณรงค์ประหยัดน้ำประหยัดไฟ |

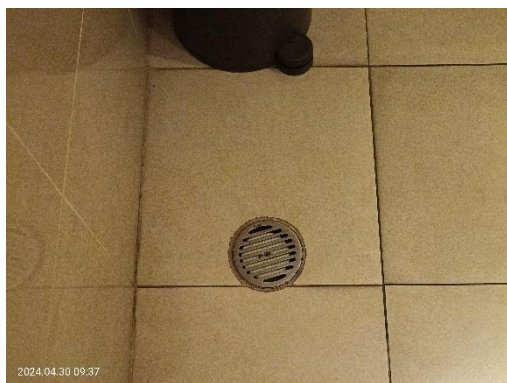
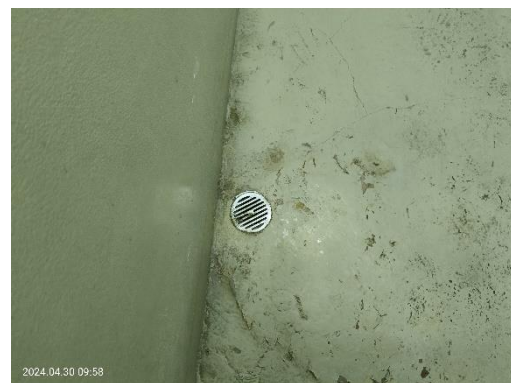
| องค์ประกอบทางสิ่งแวดล้อม | มาตรการป้องกันและแก้ไขผลกระทบสิ่งแวดล้อม | ผลการปฏิบัติและรายละเอียดการปฏิบัติตามมาตรการฯ<br>✓ = ปฏิบัติ ✗ = ไม่ได้ปฏิบัติ ○ = ปฏิบัติไม่ได้<br>⊙ = ปฏิบัติได้แต่ไม่มีประสิทธิภาพ ● = ยังไม่ถึงเวลาปฏิบัติ | | ปัญหา/อุปสรรค/แนวทางแก้ไข | เอกสารอ้างอิง |
|---|---|---|---|---|---|
| | จัดให้มีตะแกรงดักเศษอาหาร และวัสดุที่มีขนาดใหญ่ เพื่อลดปริมาณความสกปรกของน้ำเสียที่จะเข้าสู่ระบบบำบัดน้ำเสีย | ✓ | - ที่อ่างล้างมือและล้างจานโครงการจัดให้มีตะแกรงดักเศษอาหารและวัสดุที่มีขนาดใหญ่ เพื่อป้องกันท่อน้ำอุดตันและลดความสกปรกที่จะเข้าสู่ระบบบำบัดน้ำเสีย | - | ภาพที่ 2-5 ตะแกรงดักขยะก่อนไหลลงสู่ระบบบำบัดน้ำเสีย |

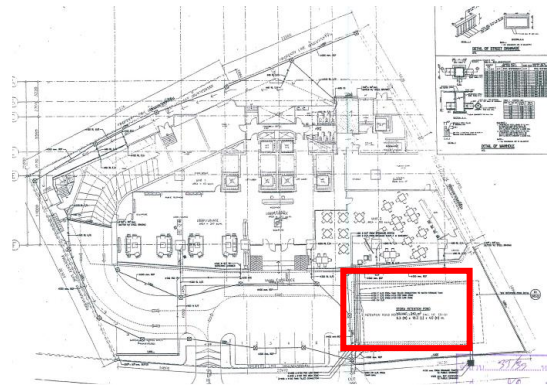
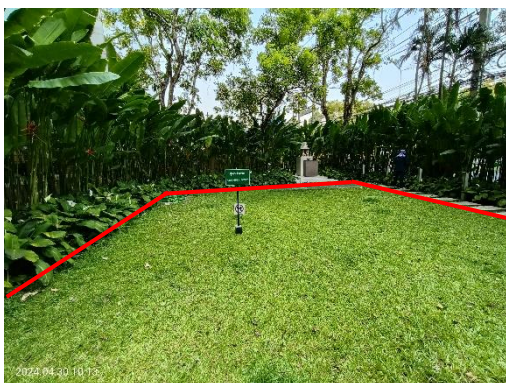
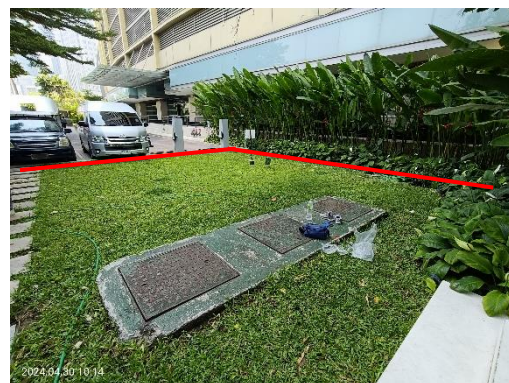
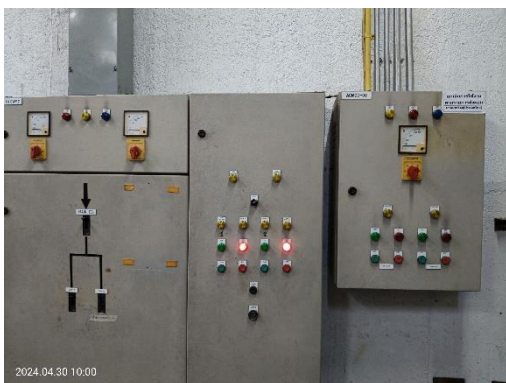
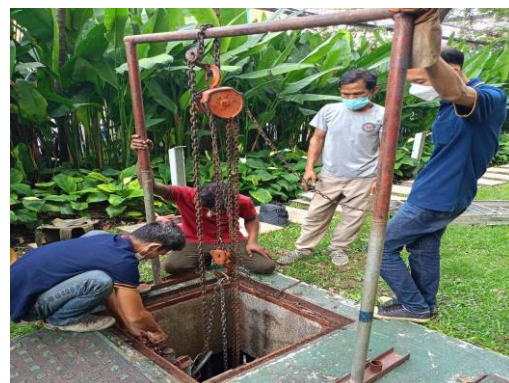
ภาพที่ 2-6 บ่อน้ำภายในโครงการ

| องค์ประกอบทางสิ่งแวดล้อม | มาตรการป้องกันและแก้ไขผลกระทบสิ่งแวดล้อม | ผลการปฏิบัติและรายละเอียดการปฏิบัติตามมาตรการฯ<br>✓ = ปฏิบัติ ✗ = ไม่ได้ปฏิบัติ ○ = ปฏิบัติไม่ได้<br>⊙ = ปฏิบัติได้แต่ไม่มีประสิทธิภาพ ● = ยังไม่ถึงเวลาปฏิบัติ | | ปัญหา/อุปสรรค/<br>แนวทางแก้ไข | เอกสารอ้างอิง |
|---|---|---|---|---|---|
| 3.3 การระบายน้ำและป้องกันน้ำท่วม | จัดให้มีบ่อเก็บกักเก็บน้ำฝนขนาด 9.30 x 18.30 x 4.0 เมตร ปริมาตร - ที่ระดับกักเก็บปกติ 340 ลูกบาศก์เมตร สามารถรองรับน้ำฝนสูงสุดที่คาบอุบัติ 5 ปี ซึ่งตกติดต่อกันเป็นเวลา 3 ชั่วโมงได้ | ✓ | โครงการจัดให้มีบ่อเก็บน้ำฝนตามที่มาตรการกำหนด | - | ภาพที่ 2-6 บ่อหน่วงน้ำภายในโครงการ |

| องค์ประกอบทางสิ่งแวดล้อม | มาตรการป้องกันและแก้ไขผลกระทบสิ่งแวดล้อม | ผลการปฏิบัติและรายละเอียดการปฏิบัติตามมาตรการฯ<br>✓ = ปฏิบัติ ✗ = ไม่ได้ปฏิบัติ ○ = ปฏิบัติไม่ได้<br>⊙ = ปฏิบัติได้แต่ไม่มีประสิทธิภาพ ● = ยังไม่ถึงเวลาปฏิบัติ | | ปัญหา/อุปสรรค/<br>แนวทางแก้ไข | เอกสารอ้างอิง |
|---|---|---|---|---|---|
| | ดูแลและบำรุงรักษาเครื่องสูบน้ำให้อยู่ในสภาพดีและสามารถ ทำงานได้อย่างมีประสิทธิภาพอยู่เสมอ | ✓ | - โครงการจัดให้มีเจ้าหน้าที่ดูแลปั๊มสูบน้ำบ่อหน่วงน้ำให้สามารถทำงานอยู่เสมอ | - | ภาพที่ 2-6 บ่อหน่วงน้ำภายในโครงการ |

ที่ตั้งบ่อน้ำ

แผงควบคุมปั้มน้ำฝน

เจ้าหน้าที่ตรวจสอบปั้มน้ำฝน

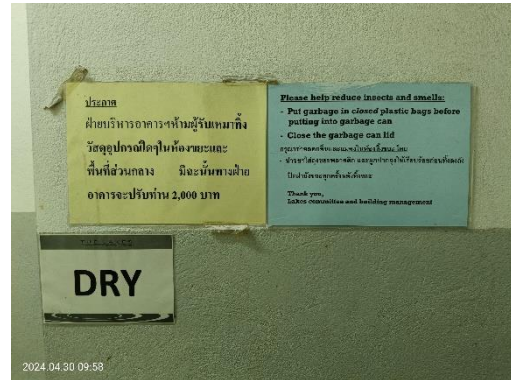
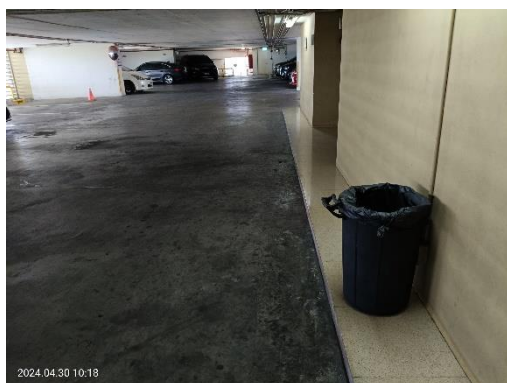
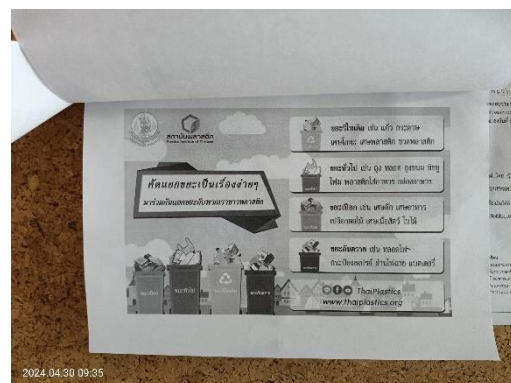
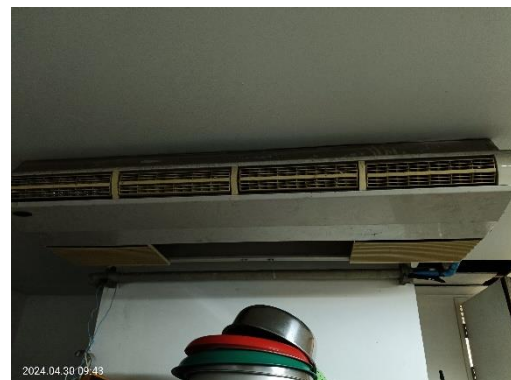
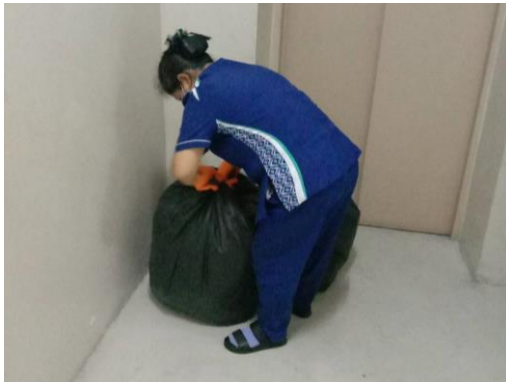
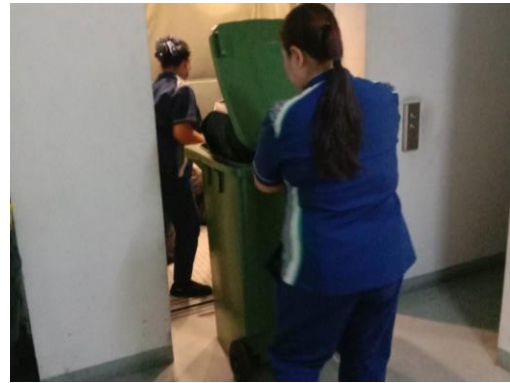
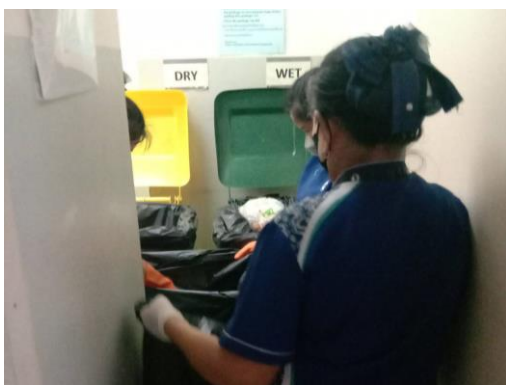
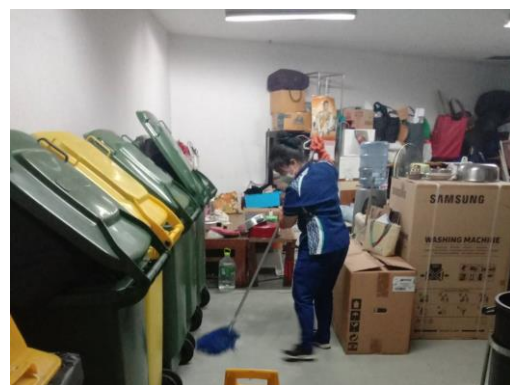
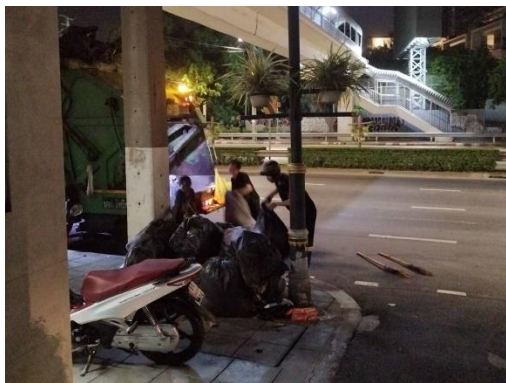
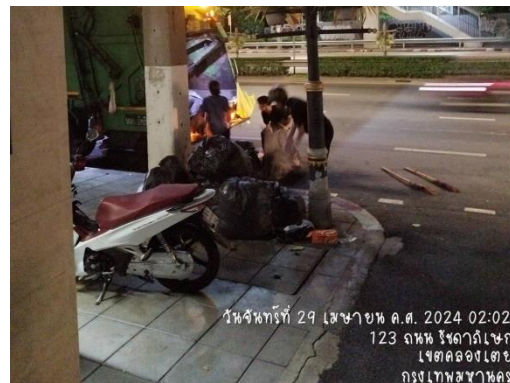
## ภาพที่ 2-7 การจัดการขยะ ภายในโครงการ

| องค์ประกอบทางสิ่งแวดล้อม | มาตรการป้องกันและแก้ไขผลกระทบสิ่งแวดล้อม | ผลการปฏิบัติและรายละเอียดการปฏิบัติตามมาตรการฯ<br>✓ = ปฏิบัติ ✗ = ไม่ได้ปฏิบัติ ○ = ปฏิบัติไม่ได้<br>⊙ = ปฏิบัติได้แต่ไม่มีประสิทธิภาพ ● = ยังไม่ถึงเวลาปฏิบัติ | | ปัญหา/อุปสรรค/<br>แนวทางแก้ไข | เอกสารอ้างอิง |
|---|---|---|---|---|---|
| 3.4 การจัดการขยะมูลฝอย | จัดให้มีที่รองรับขยะที่เกิดขึ้นอย่างเพียงพอ ดังนี้<br>• จัดให้มีถังขยะขนาด 100 ลิตร จำนวน 2 ถังเพื่อรวบรวมขยะ เปียกและขยะแห้ง ไว้บริเวณห้องพักขยะแต่ละชั้น<br>• จัดให้มีถังขยะไว้ที่ส่วนกลาง (ห้องโถงส่วนกลาง สำนักงาน สระว่ายน้ำและศูนย์สุขภาพ)<br>• จัดให้มีห้องเก็บขยะขนาด 24.5 ลูกบาศก์เมตรบริเวณชั้น 11-36 ใกล้กับลิฟต์ขนของ<br>• จัดให้มีห้องเก็บขยะส่วนกลางขนาดประมาณ 402.5 ลูกบาศก์เมตร ซึ่งสามารถเก็บขยะที่เกิดขึ้นจากโครงการ ทั้งหมดได้มากกว่า 3 วัน | ✓ | - โครงการจัดให้มีถังขยะขนาด 120 ลิตร สำหรับขยะเปียก และขยะแห้งภายในห้องพักขยะแต่ละชั้น<br>- โครงการจัดให้มีถังขยะในพื้นที่ส่วนกลาง<br>- โครงการจัดให้มีห้องพักขยะรวมของโครงการตามที่กำหนด | - | ภาพที่ 2-7 การจัดการขยะ ภายในโครงการ |
| | รณรงค์ให้ผู้พักอาศัยทำการแยกขยะเปียกและขยะแห้ง | ✓ | - โครงการมีการติดป้ายประเภทขยะที่ถังขยะให้ผู้ซึ่งสามารถแยกประเภทได้ง่ายขึ้น | - | ภาพที่ 2-7 การจัดการขยะ ภายในโครงการ |

| องค์ประกอบทางสิ่งแวดล้อม | มาตรการป้องกันและแก้ไขผลกระทบสิ่งแวดล้อม | ผลการปฏิบัติและรายละเอียดการปฏิบัติตามมาตรการฯ<br>✓ = ปฏิบัติ ✗ = ไม่ได้ปฏิบัติ ○ = ปฏิบัติไม่ได้<br>⊙ = ปฏิบัติได้แต่ไม่มีประสิทธิภาพ ● = ยังไม่ถึงเวลาปฏิบัติ | | ปัญหา/อุปสรรค/แนวทางแก้ไข | เอกสารอ้างอิง |
|---|---|---|---|---|---|
| 3.4 การจัดการขยะมูลฝอย (ต่อ) | จัดให้มีเจ้าหน้าที่ทำการเก็บขยะจากห้องเก็บขยะแต่ละชั้น มาเก็บไว้บริเวณห้องเก็บขยะส่วนกลาง วันละ 1-2 ครั้งเพื่อไม่ให้ เกิดขยะตกค้าง และส่งกลับเหม็น | ✓ | - โครงการจัดให้มีแม่บ้านทำการเก็บขนขยะจากแต่ละชั้นมาไว้ที่ห้องพักขยะส่วนกลางเป็นจำทุกวันเพื่อไม่ให้มีขยะตกค้าง | - | ภาพที่ 2-7 การจัดการขยะ ภายในโครงการ |
| | จัดให้มีภาชนะที่ใช้ในการขนถ่ายขยะซึ่งมีฝาปิดมิดชิด ทั้งนี้เพื่อ ลดโอกาสเกิดการหก ตกหล่นของขยะ และการฟุ้งกระจายของ กลิ่น ในขณะที่มีเสียงขยะลงมายังห้องเก็บขยะส่วนกลาง | ✓ | - แม่บ้านจะทำการขนขยะประจำชั้นลงมาห้องพักขยะรวมโดยมีการขนแบบใส่ถุงดำแล้วมัดปากถุงให้แน่น โดยมีการตรวจสอบว่ามีการรั่วหรือไม่หากรั่วจะทำการซ้อนถุงอีกชั้น และ การขนลงมาทั้งถังขยะ | - | ภาพที่ 2-7 การจัดการขยะ ภายในโครงการ |
| | จัดมีการติดตั้งเครื่องปรับอากาศในบริเวณห้องเก็บขยะส่วนกลาง เพื่อรักษาอุณหภูมิไว้ที่ 10-18 องศาเซลเซียส เพื่อลดอัตราการย่อยสลายของขยะ และการฟุ้งกระจายของกลิ่น | ✓ | - ภายในห้องพักขยะรวมโครงการจัดให้มีเครื่องปรับอากาศจำนวน 1 เครื่อง เพื่อควบคุมอุณหภูมิ | - | ภาพที่ 2-7 การจัดการขยะ ภายในโครงการ |
| | จัดให้มีเจ้าหน้าที่ดูแลในเรื่องของความสะอาดของห้องเก็บขยะ แต่ละชั้น และห้องเก็บขยะส่วนกลาง | ✓ | - โครงการจัดให้มีแม่บ้านคอยทำความสะอาดห้องพักขยะประจำชั้นและห้องพักขยะส่วนกลาง | - | ภาพที่ 2-7 การจัดการขยะ ภายในโครงการ |
| | จัดให้มีการขนถ่ายขยะอย่างเหมาะสม เพื่อให้รถเก็บขยะของ สำนักงานเขตคลองเตยมารับขยะได้โดยสะดวก | ✓ | - โครงการจะขนขยะจากห้องพักขยะส่วนกลาง โดยขนไปทิ้งถึงไปให้เจ้าหน้าที่เขตคลองเตยมาเก็บขนไป | - | ภาพที่ 2-7 การจัดการขยะ ภายในโครงการ |
| | ประสานงานกับสำนักงานเขตคลองเตยให้มาดำเนินการเก็บขยะ ทุกวัน เพื่อนำไปกำจัดต่อไป | ✓ | - โครงการประสานงานให้สำนักงานเขตคลองเตยให้มาดำเนินการเก็บขยะ ทุกวัน | - | ภาพที่ 2-7 การจัดการขยะ ภายในโครงการ |

ถังขยะแห้ง ขยะเปียกในห้องพักขยะประจำชั้น

ป้ายให้มัดปากถุง และปิดประตูให้สนิท

ถังขยะบริเวณส่วนกลาง

ประชาสัมพันธ์ให้คัดแยกขยะ

ห้องพักขยะรวมของโครงการ

เจ้าหน้าที่เก็บขยะจากห้องพักขยะประจำชั้นมาห้องพักขยะส่วนกลาง

แม่บ้านทำความสะอาดห้องพักขยะประจำชั้น

ทำความสะอาดห้องพักขยะรวม

สำนักงานเขตคลองเตยเข้ามาเก็บขยะ

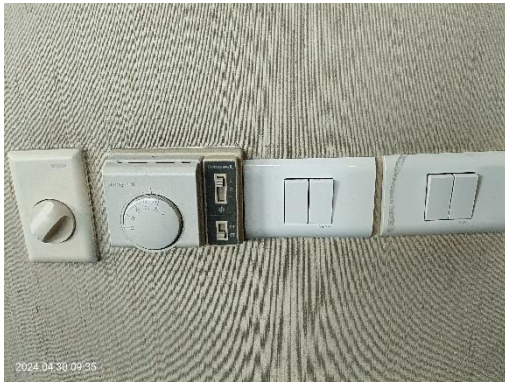
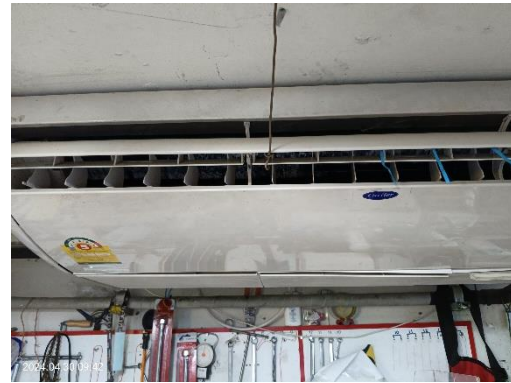
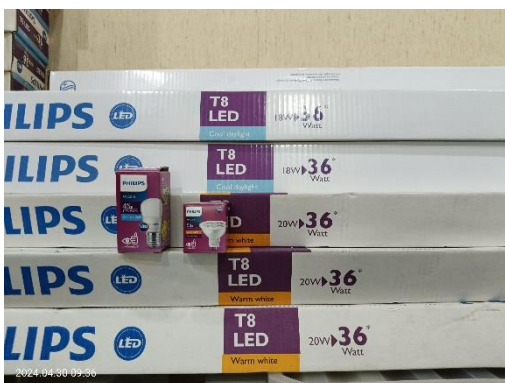
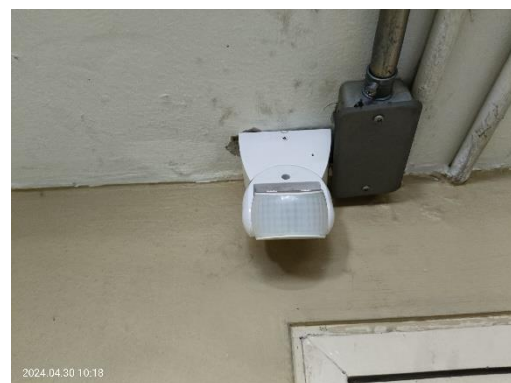
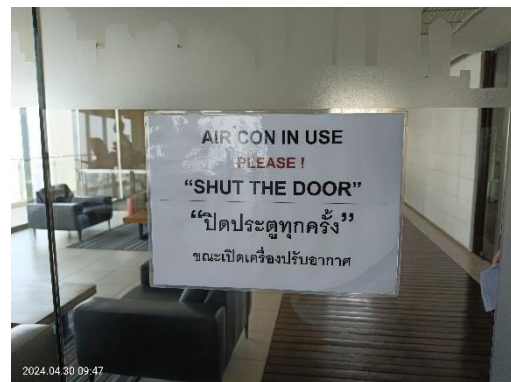
## ภาพที่ 2-8 มาตรการประหยัดพลังงานภายในโครงการ

| องค์ประกอบทางสิ่งแวดล้อม | มาตรการป้องกันและแก้ไขผลกระทบสิ่งแวดล้อม | ผลการปฏิบัติและรายละเอียดการปฏิบัติตามมาตรการฯ<br>✓ = ปฏิบัติ ✗ = ไม่ได้ปฏิบัติ ○ = ปฏิบัติไม่ได้<br>⊙ = ปฏิบัติได้แต่ไม่มีประสิทธิภาพ ● = ยังไม่ถึงเวลาปฏิบัติ | | ปัญหา/อุปสรรค/<br>แนวทางแก้ไข | เอกสารอ้างอิง |
|---|---|---|---|---|---|
| 3.5 การใช้ไฟฟ้า | พิจารณาเลือกใช้อุปกรณ์ไฟฟ้าแบบประหยัดพลังงาน และมีอายุการใช้งานที่ยาวนาน | ✓ | - โครงการเลือกใช้อุปกรณ์ประหยัดพลังงาน | - | ภาพที่ 2-8 มาตรการประหยัดพลังงานภายในโครงการ |

สวิตช์ไฟแยก และปรับอุณหภูมิที่ 25 องศา

เครื่องปรับอากาศเบอร์ 5

เลือกใช้หลอดไฟประหยัดพลังงาน

เลือกใช้ MOVEMENT SENSER

พื้นที่ส่วนกลางใช้แสงธรรมชาติเพื่อประหยัดการเปิดไฟ

ป้ายรณรงค์ประหยัดพลังงานพื้นที่ส่วนกลาง

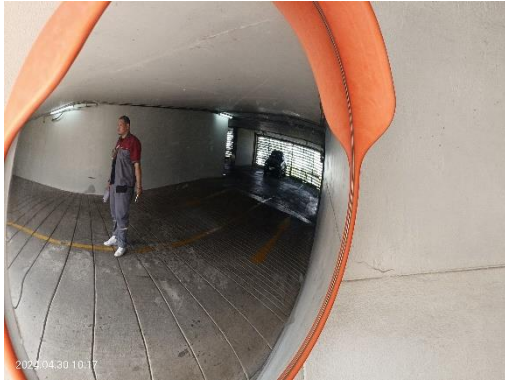
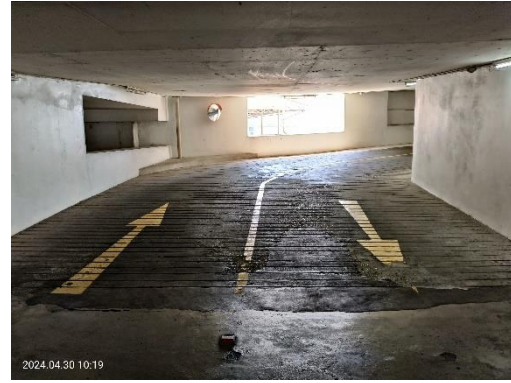
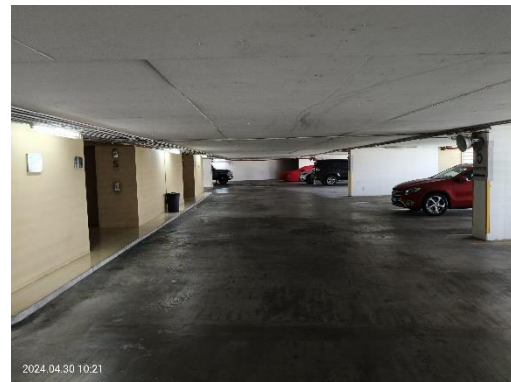
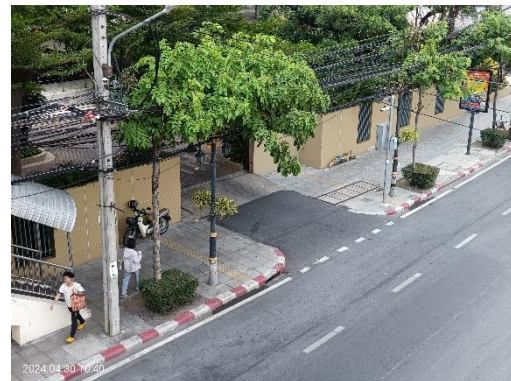
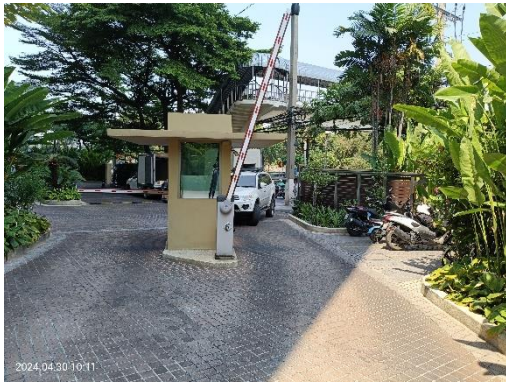
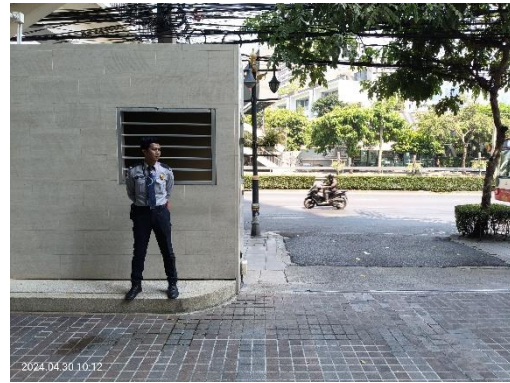
| องค์ประกอบทางสิ่งแวดล้อม | มาตรการป้องกันและแก้ไขผลกระทบสิ่งแวดล้อม | ผลการปฏิบัติและรายละเอียดการปฏิบัติตามมาตรการฯ<br>✓ = ปฏิบัติ ✗ = ไม่ได้ปฏิบัติ ○ = ปฏิบัติไม่ได้<br>⊙ = ปฏิบัติได้แต่ไม่มีประสิทธิภาพ ● = ยังไม่ถึงเวลาปฏิบัติ | | ปัญหา/อุปสรรค/<br>แนวทางแก้ไข | เอกสารอ้างอิง |
|---|---|---|---|---|---|
| 3.6 การคมนาคมขนส่ง | จัดพื้นที่จอดรถไว้บริเวณชั้นที่ 2 ถึงชั้นที่ 10 ของอาคาร และ - พื้นที่ภายนอกบริเวณด้านหน้าอาคาร โดยมีพื้นที่สำหรับจอดรถ ทั้งหมด 285 คัน ซึ่งสามารถรองรับปริมาณรถจากการดำเนินการ โครงการได้อย่างเพียงพอ | ✓ | - โครงการจัดให้มีที่จอดรถภายในอาคาร บริเวณชั้น 2 – ชั้นที่ 10 สามารถจอดรถได้ 285 คัน | - | ภาพที่ 2-9 การจราจรภายในโครงการ |
| | จัดให้มีจัดระบบการจราจรภายในโครงการให้เหมาะสม รวมทั้ง มีการติดตั้งป้ายสัญญาณจราจรในบริเวณต่างๆ ให้ชัดเจน | ✓ | - โครงการจัดให้ป้ายแสดงทิศทางจราจรภายในโครงการ | - | ภาพที่ 2-9 การจราจรภายในโครงการ |
| | จัดให้มีการควบคุมดูแลการจราจรบริเวณทางเข้า-ออก โครงการ และภายในพื้นที่โครงการ เพื่อให้การจราจรภายในโครงการมี ความเป็นระเบียบและคล่องตัว และช่วยให้รถสามารถเข้า-ออก จากโครงการได้สะดวก | ✓ | - โครงการจัดให้มีเจ้าหน้าที่ดูแลการจราจรบริเวณทางเข้า-ออก โครงการ | - | ภาพที่ 2-9 การจราจรภายในโครงการ |

| องค์ประกอบทางสิ่งแวดล้อม | มาตรการป้องกันและแก้ไขผลกระทบสิ่งแวดล้อม | ผลการปฏิบัติและรายละเอียดการปฏิบัติตามมาตรการฯ<br>✓ = ปฏิบัติ ✗ = ไม่ได้ปฏิบัติ ○ = ปฏิบัติไม่ได้<br>⊙ = ปฏิบัติได้แต่ไม่มีประสิทธิภาพ ● = ยังไม่ถึงเวลาปฏิบัติ | | ปัญหา/อุปสรรค/แนวทางแก้ไข | เอกสารอ้างอิง |
|---|---|---|---|---|---|
| 3.6 การคมนาคมขนส่ง (ต่อ) | จัดให้มี Road Marking สีเหลืองบริเวณทางเข้า-ออกโครงการ เพื่อให้รถสามารถเข้า-ออกโครงการ ได้สะดวกขึ้นในช่วงเร่งด่วน | ✓ | -เดิมโครงการได้จัดทำ Road Marking ไว้บริเวณทางเข้าออกของโครงการ แต่ปัจจุบันมีการปรับปรุงถนนโดยลาดยางมะตอยทับถนนเดิมทำให้ Road Marking หายไป | - | ภาพที่ 2-9 การจราจรภายในโครงการ |
| | จัดให้มีเจ้าหน้าที่ดูแลและบริหารจัดการบริเวณที่จอดรถและทาง เข้า - ออก เพื่อความคล่องตัวและป้องกันการเกิดอุบัติเหตุ | ✓ | - โครงการจัดให้มีเจ้าหน้าที่ดูแลการจราจรบริเวณทางเข้า-ออก โครงการ | - | ภาพที่ 2-9 การจราจรภายในโครงการ |

กระจกโค้ง

ลูกศรบอกทาง

ที่จอดรถภายในอาคาร ชั้นที่ 2 – ชั้นที่ 10

ทางออกโครงการ

ป้อมควบคุมรถเข้าออกโครงการ

เจ้าหน้าที่อำนวยความสะดวกบริเวณทางเข้า-ออก  
โครงการ

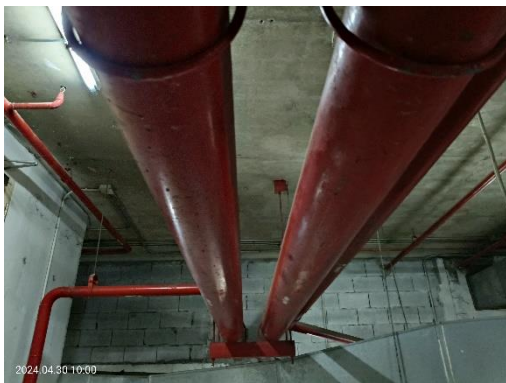
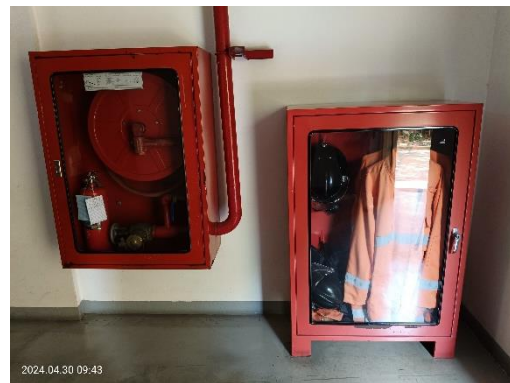
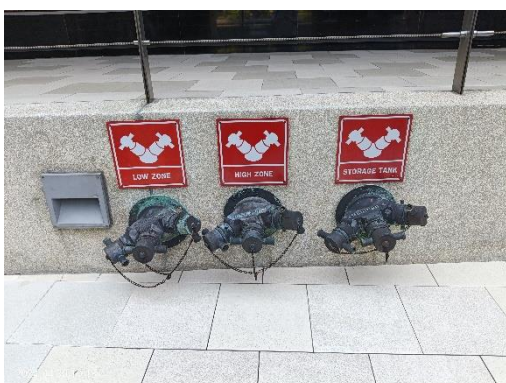
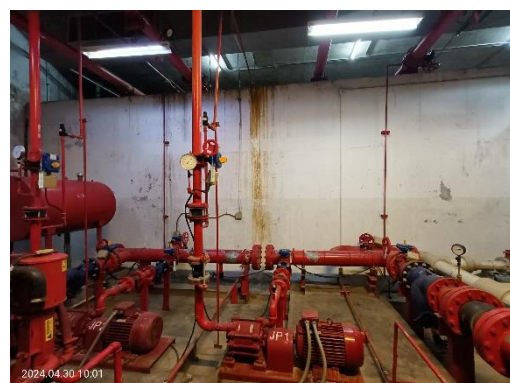
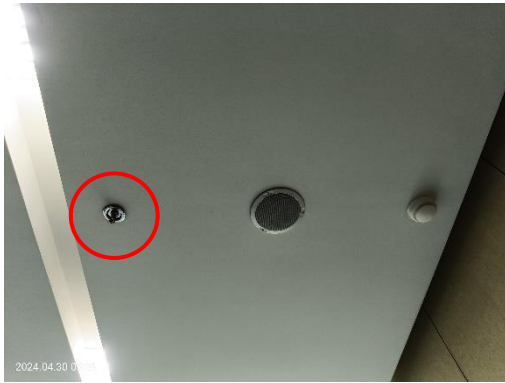
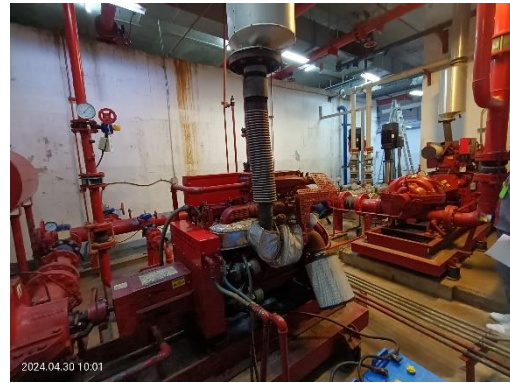
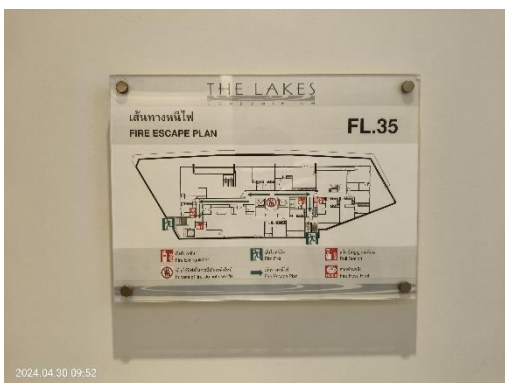
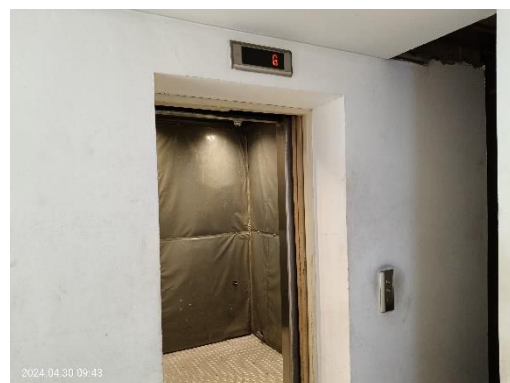
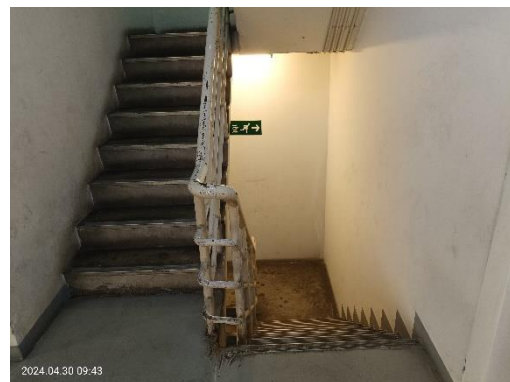
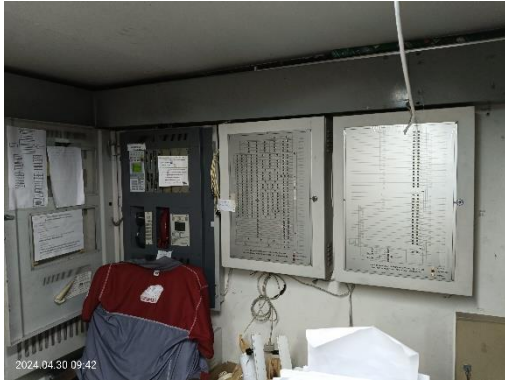
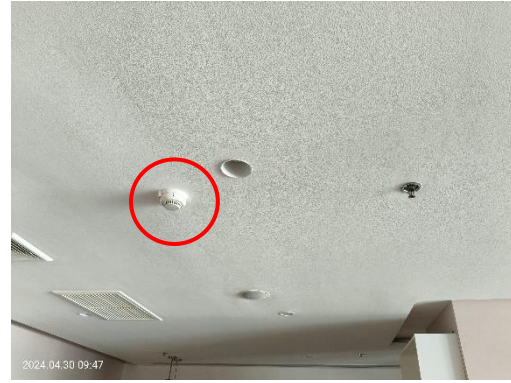
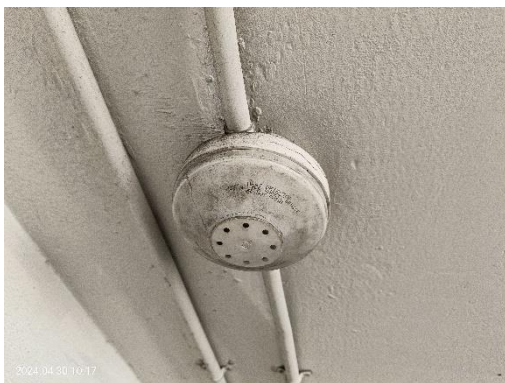
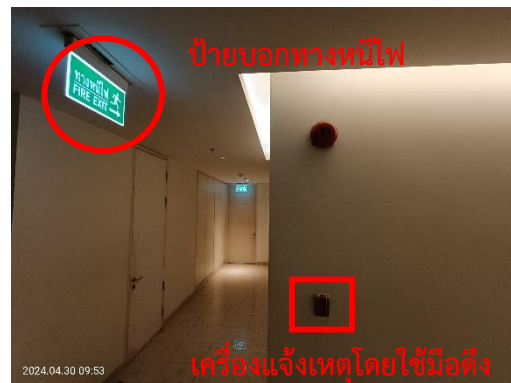
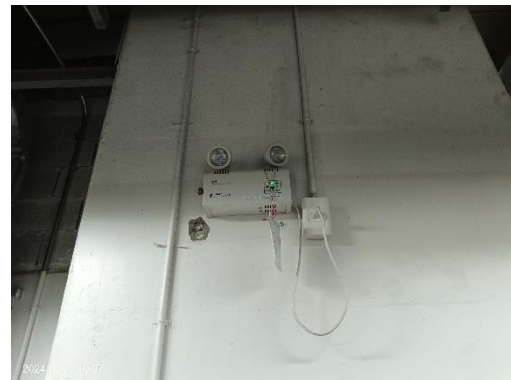
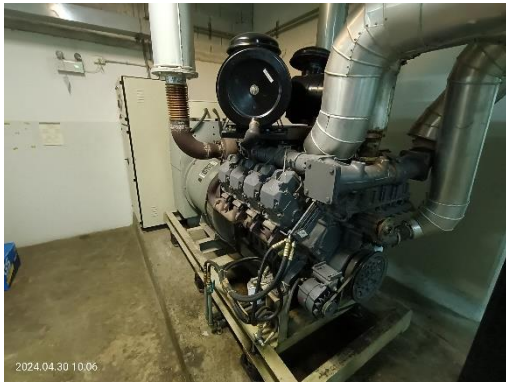
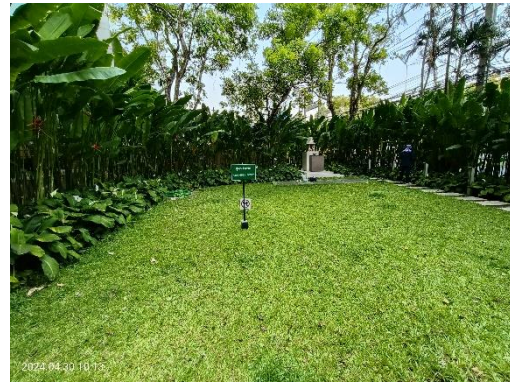
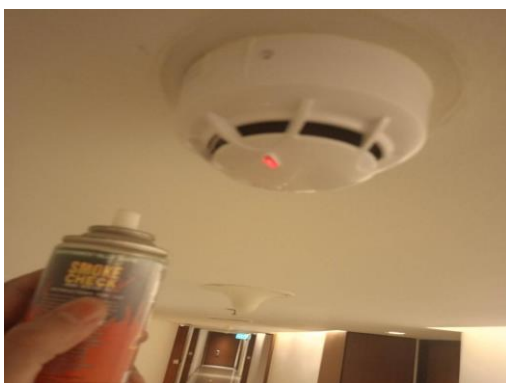
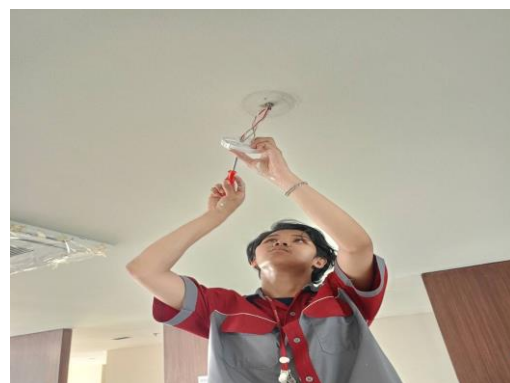
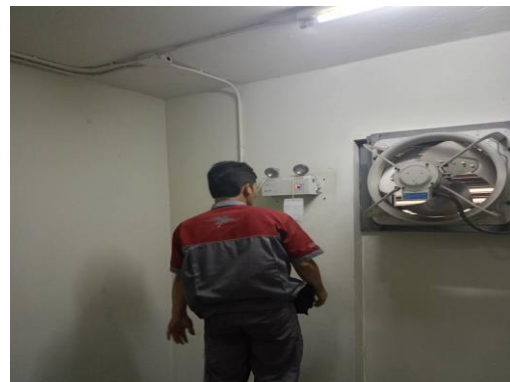
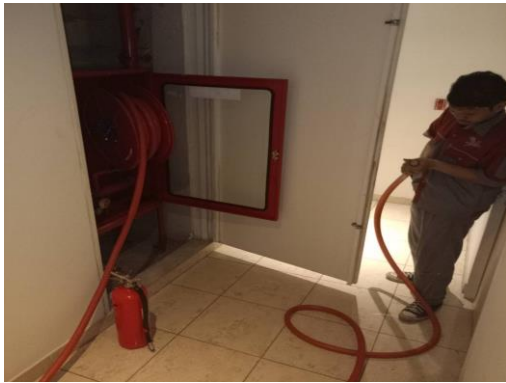
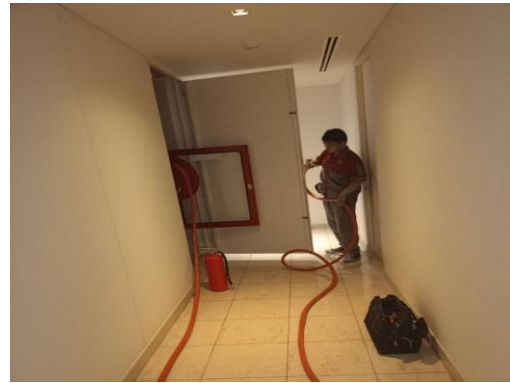
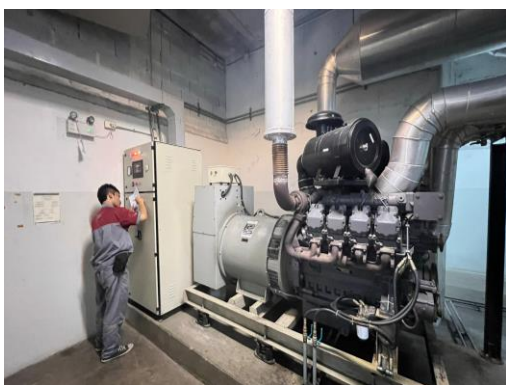
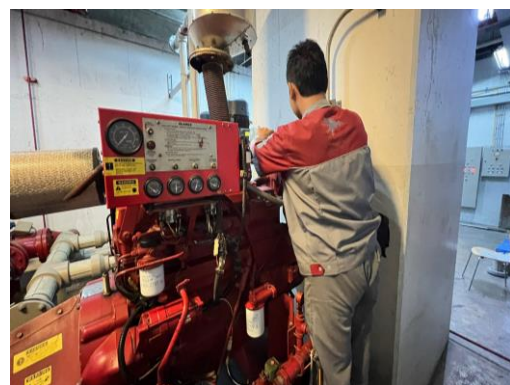
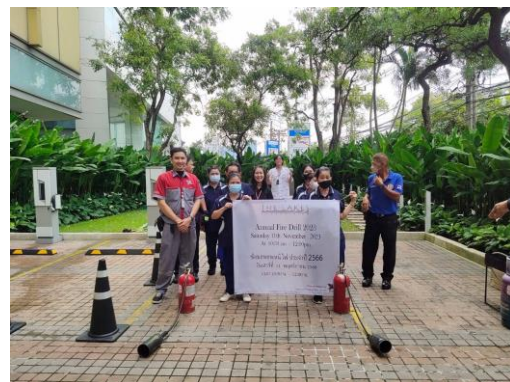
### ภาพที่ 2-10 ระบบป้องกันอัคคีภัยภายในโครงการ

| องค์ประกอบทางสิ่งแวดล้อม | มาตรการป้องกันและแก้ไขผลกระทบสิ่งแวดล้อม | ผลการปฏิบัติและรายละเอียดการปฏิบัติตามมาตรการฯ<br>✓ = ปฏิบัติ ✗ = ไม่ได้ปฏิบัติ ○ = ปฏิบัติไม่ได้<br>⊙ = ปฏิบัติได้แต่ไม่มีประสิทธิภาพ ● = ยังไม่ถึงเวลาปฏิบัติ | | ปัญหา/อุปสรรค/แนวทางแก้ไข | เอกสารอ้างอิง |
|---|---|---|---|---|---|
| 3.7 การป้องกันอัคคีภัย | จัดให้มีระบบป้องกันอัคคีภัยอย่างพอเพียง และครอบคลุมทั่ว บริเวณพื้นที่โครงการ โดยการติดตั้งระบบป้องกันอัคคีภัยดังกล่าวจะต้องเป็นไปตามหลักเกณฑ์และสอดคล้องกับกฎหมาย ที่เกี่ยวข้อง เพื่อให้มั่นใจได้ว่าระบบดังกล่าว จะสามารถทำหน้าที่ป้องกันและระงับเหตุอัคคีภัยได้อย่างมีประสิทธิภาพ | ✓ | - โครงการจัดให้มีระบบป้องกันอัคคีภัยให้เป็นไปตามที่กำหนด | - | ภาพที่ 2-10 ระบบป้องกันอัคคีภัยภายในโครงการ |
| | จัดเตรียมป้ายแสดงข้อปฏิบัติเมื่อเกิดเหตุเพลิงไหม้ หมายเลข โทรศัพท์ในการแจ้งเหตุเพลิงไหม้ แผนผังแสดงตำแหน่งของ อุปกรณ์ดับเพลิง บันไดหนีไฟ เส้นทางอพยพ และจุดรวมพลใน แต่ละชั้น และนำไปติดตั้งไว้ตามชั้นต่างๆ ของอาคาร บริเวณที่ ผู้พักอาศัยสามารถสังเกตเห็นได้ง่ายและชัดเจน | ✓ | - โครงการจัดให้มีแผนปฏิบัติเมื่อเกิดเหตุเพลิงไหม้, หมายเลข โทรศัพท์ในการแจ้งเหตุเพลิงไหม้ แผนผังแสดงตำแหน่งของ อุปกรณ์ดับเพลิง บันไดหนีไฟ เส้นทางอพยพ และจุดรวมพลใน แต่ละชั้น และนำไปติดตั้งไว้ตามชั้นต่างๆ ของอาคาร บริเวณที่ ผู้พักอาศัยสามารถสังเกตเห็นได้ง่ายและชัดเจน ตามที่กำหนด | - | ภาพที่ 2-10 ระบบป้องกันอัคคีภัยภายในโครงการ |

| องค์ประกอบทางสิ่งแวดล้อม | มาตรการป้องกันและแก้ไขผลกระทบสิ่งแวดล้อม | ผลการปฏิบัติและรายละเอียดการปฏิบัติตามมาตรการฯ<br>✓ = ปฏิบัติ ✗ = ไม่ได้ปฏิบัติ ○ = ปฏิบัติไม่ได้<br>⊙ = ปฏิบัติได้แต่ไม่มีประสิทธิภาพ ● = ยังไม่ถึงเวลาปฏิบัติ | | ปัญหา/อุปสรรค/แนวทางแก้ไข | เอกสารอ้างอิง |
|---|---|---|---|---|---|
| | จัดให้มีการตรวจสอบความพร้อมของอุปกรณ์ต่างๆ อย่างสม่ำเสมอ เพื่อให้แน่ใจว่าเมื่อเกิดเหตุเพลิงไหม้ขึ้นจะสามารถ ใช้งานได้ทันที ทั้งนี้ให้จัดทำหรือมีการบันทึกผลการติดตามตรวจสอบทุกครั้ง | ✓ | - โครงการจัดให้มีเจ้าหน้าที่ตรวจสอบอุปกรณ์เตือนภัยและป้องกันอัคคีภัยให้สามารถใช้งานได้อยู่เสมอ | - | ภาพที่ 2-10 ระบบป้องกันอัคคีภัยภายในโครงการ |

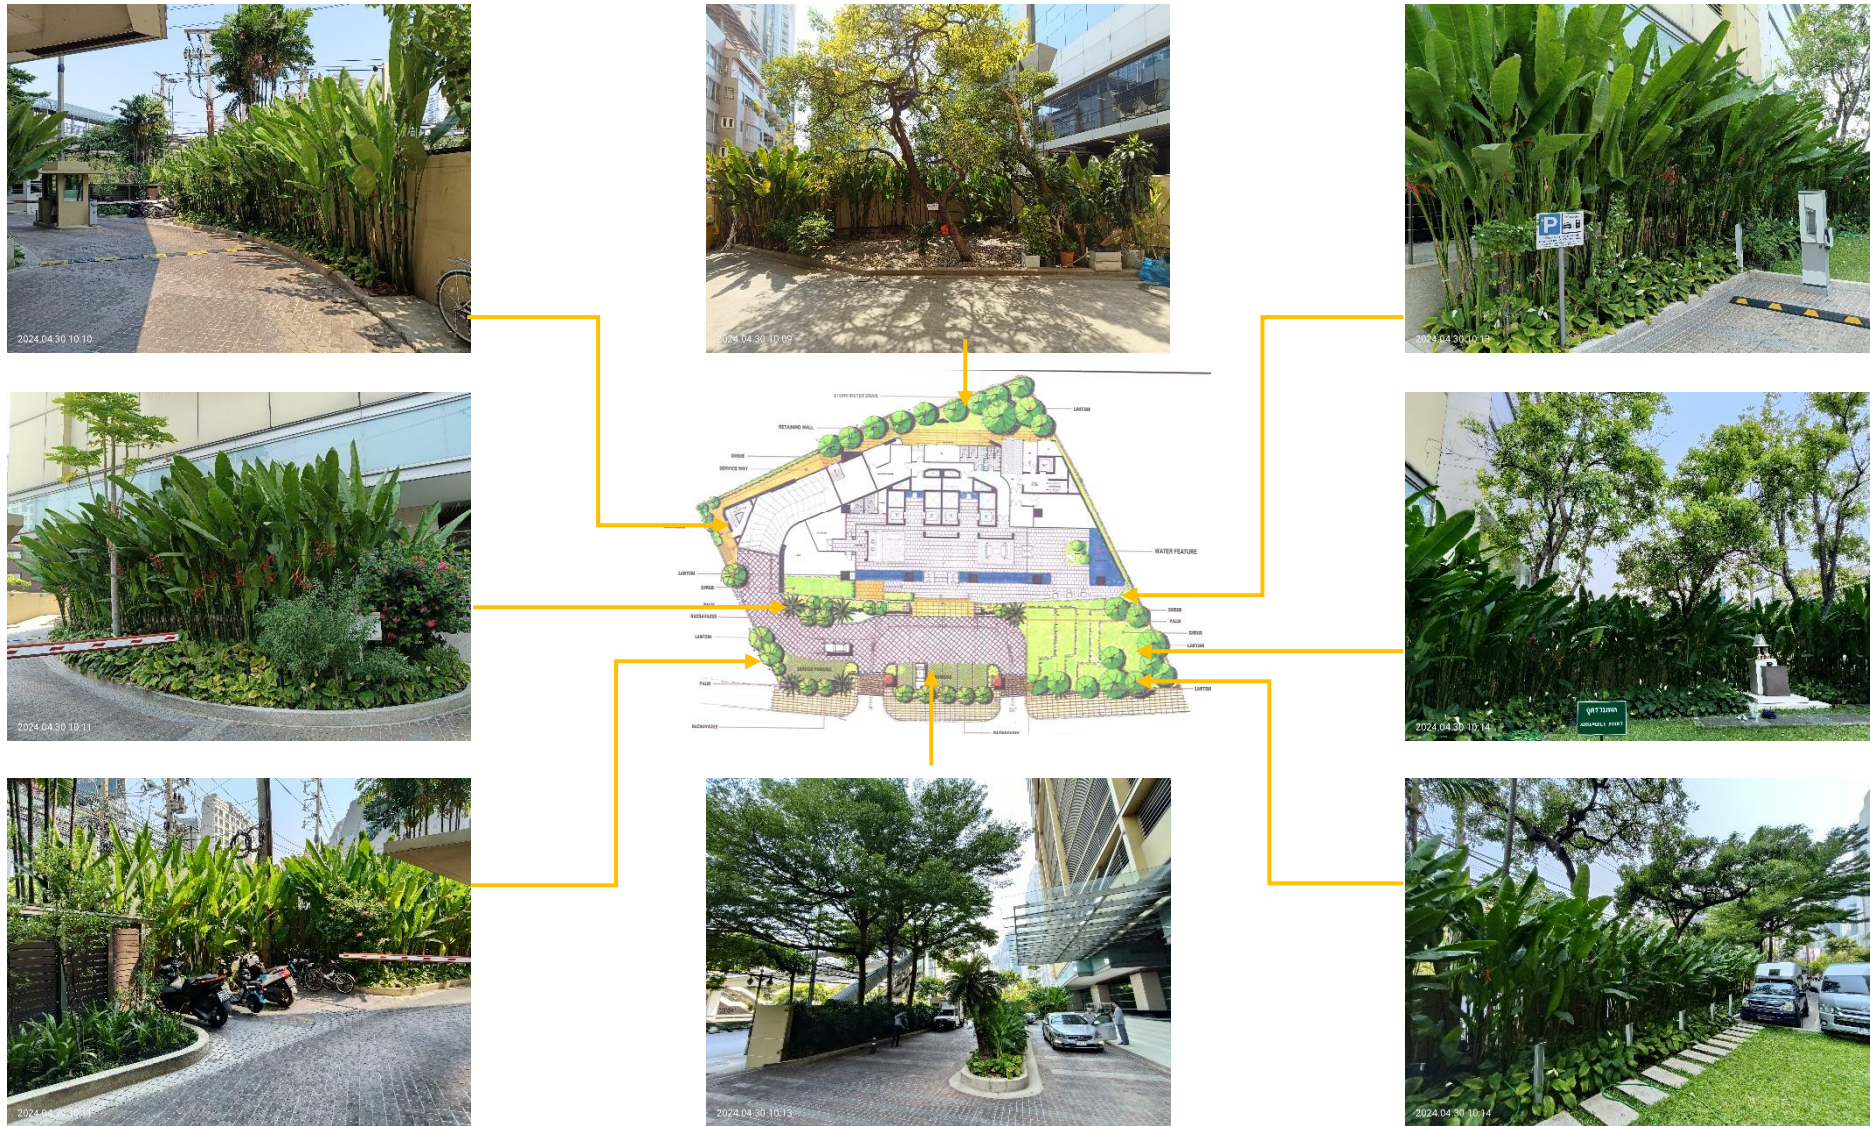
ภาพที่ 2-11 พื้นที่สีเขียวชั้น 1

| องค์ประกอบทางสิ่งแวดล้อม | มาตรการป้องกันและแก้ไขผลกระทบสิ่งแวดล้อม | ผลการปฏิบัติและรายละเอียดการปฏิบัติตามมาตรการฯ<br>✓ = ปฏิบัติ ✗ = ไม่ได้ปฏิบัติ ○ = ปฏิบัติไม่ได้<br>⊙ = ปฏิบัติได้แต่ไม่มีประสิทธิภาพ ● = ยังไม่ถึงเวลาปฏิบัติ | | ปัญหา/อุปสรรค/แนวทางแก้ไข | เอกสารอ้างอิง |
|---|---|---|---|---|---|
| 4.2 ทัศนียภาพ | • จัดให้มีสวนหย่อมภายในโครงการ ได้แก่ บริเวณบ่อหนองน้ำ ที่ว่างด้านหน้าและหลังอาคาร ที่จอดรถรับส่งขยะ (Service Parking) และที่จอดรถด้านหน้าโครงการ รวมทั้งจัดให้มีการปลูก ไม้ยืนต้น เช่น ลั่นทม ราชวดี ปาล์ม ไม้ล้มลุก เช่น พลับพลึง เฟิร์นข้าหลวง เป็นต้น บริเวณโดยรอบพื้นที่โครงการรวมถึงปลูก ไม้ยืนต้น (ลั่นทม) บริเวณด้านหลังพื้นที่โครงการ | ✓ | - โครงการมีการจัดพื้นที่สีเขียวบริเวณชั้น 1 และมีการจัดพื้นที่สีเขียวที่ชั้น 36 (ชั้นสระว่ายน้ำเพิ่มเติม) | - | ภาพที่ 2-11 พื้นที่สีเขียวชั้น 1<br>ภาพที่ 2-12 พื้นที่สีเขียวเพิ่มเติมที่ชั้น 36 |

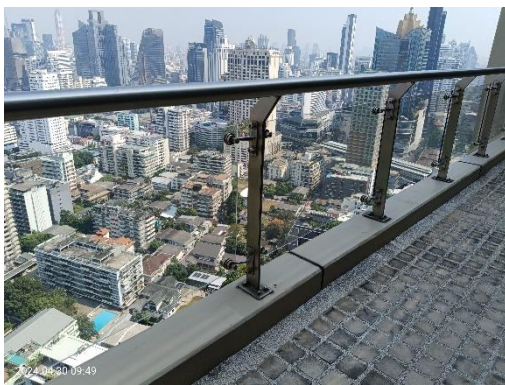
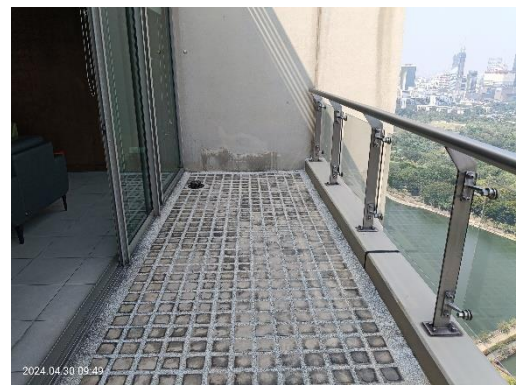
| องค์ประกอบทางสิ่งแวดล้อม | มาตรการป้องกันและแก้ไขผลกระทบสิ่งแวดล้อม | ผลการปฏิบัติและรายละเอียดการปฏิบัติตามมาตรการฯ<br>✓ = ปฏิบัติ ✗ = ไม่ได้ปฏิบัติ ○ = ปฏิบัติไม่ได้<br>⊙ = ปฏิบัติได้แต่ไม่มีประสิทธิภาพ ● = ยังไม่ถึงเวลาปฏิบัติ | | ปัญหา/อุปสรรค/แนวทางแก้ไข | เอกสารอ้างอิง |
|---|---|---|---|---|---|
| | เลือกใช้กระจกนิรภัยแบบ Laminare Glass ซึ่งในกรณีเกิดเหตุ เพลิงไหม้ ชิ้นส่วนของกระจกที่ถูกทำลายจะตกหล่นอยู่ในพื้นที่ ใกล้เคียงกับตำแหน่งติดตั้งเดิม และไม่ก่อให้เกิดความเสียหายใน ลักษณะเดียวกับที่เกิดขึ้นจากกระจกทั่วไป | ✓ | - กระจกของโครงการเลือกใช้กระจกนิรภัยแบบ Laminare Glass | - | ภาพที่ 2-13 โครงการเลือกใช้กระจกนิรภัย |

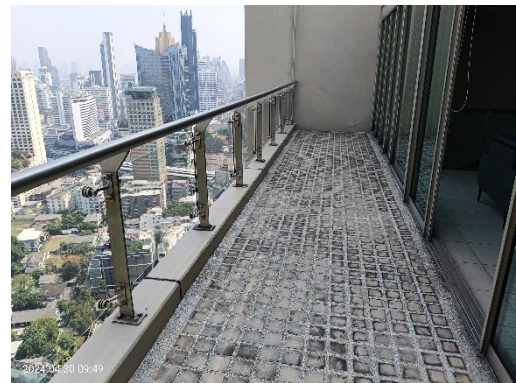
| องค์ประกอบทางสิ่งแวดล้อม | มาตรการป้องกันและแก้ไขผลกระทบสิ่งแวดล้อม | ผลการปฏิบัติและรายละเอียดการปฏิบัติตามมาตรการฯ<br>✓ = ปฏิบัติ ✗ = ไม่ได้ปฏิบัติ ○ = ปฏิบัติไม่ได้<br>⊙ = ปฏิบัติได้แต่ไม่มีประสิทธิภาพ ● = ยังไม่ถึงเวลาปฏิบัติ | | ปัญหา/อุปสรรค/แนวทางแก้ไข | เอกสารอ้างอิง |
|---|---|---|---|---|---|
| | จัดให้มีระเบียงทำด้วยคอนกรีตเสริมเหล็กกว้างประมาณ 1.2 - 1.8 เมตร ยื่นออกมาด้านนอกอาคาร ซึ่งจะช่วยป้องกันและลด โอกาสเกิดการตกหล่นของชิ้นส่วนของกระจกที่ถูกทำลายได้ | ✓ | - โครงการจัดให้มีระเบียงทำด้วยคอนกรีตเสริมเหล็กกว้างประมาณ 1.2 - 1.8 เมตร ยื่นออกมาด้านนอกอาคาร | - | ภาพที่ 2-14 ระเบียงคอนกรีต |
